FACULTAD DE INGENIERÍA

Carrera de Ingeniería Civil

“EVALUACIÓN SUPERFICIAL DEL PAVIMENTO FLEXIBLE UTILIZANDO EL MÉTODO PCI CONTRASTADO CON LA GUÍA PMBOK EN LA AVENIDA INDEPENDENCIA, CAJAMARCA 2017”

Bach. Carlos Enrique Salazar Torres

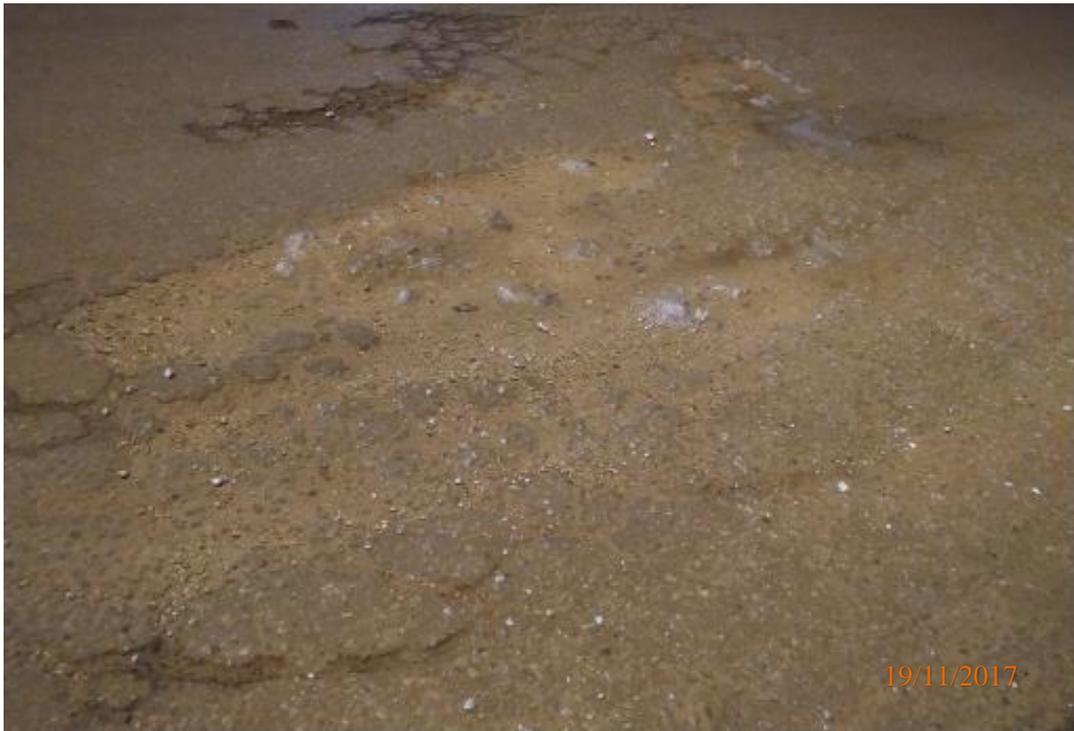
Fotografía 58. Desprendimiento de agregados con piel de cocodrilo

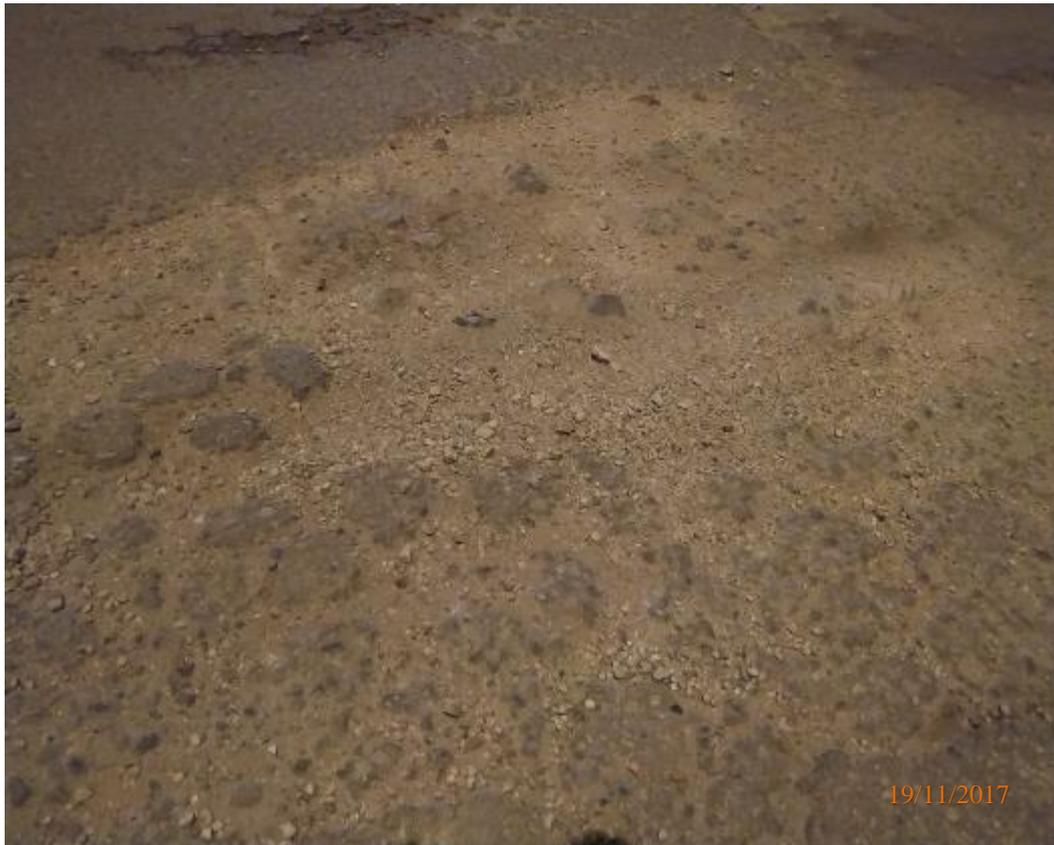
Fotografía 60. Desprendimiento de agregados

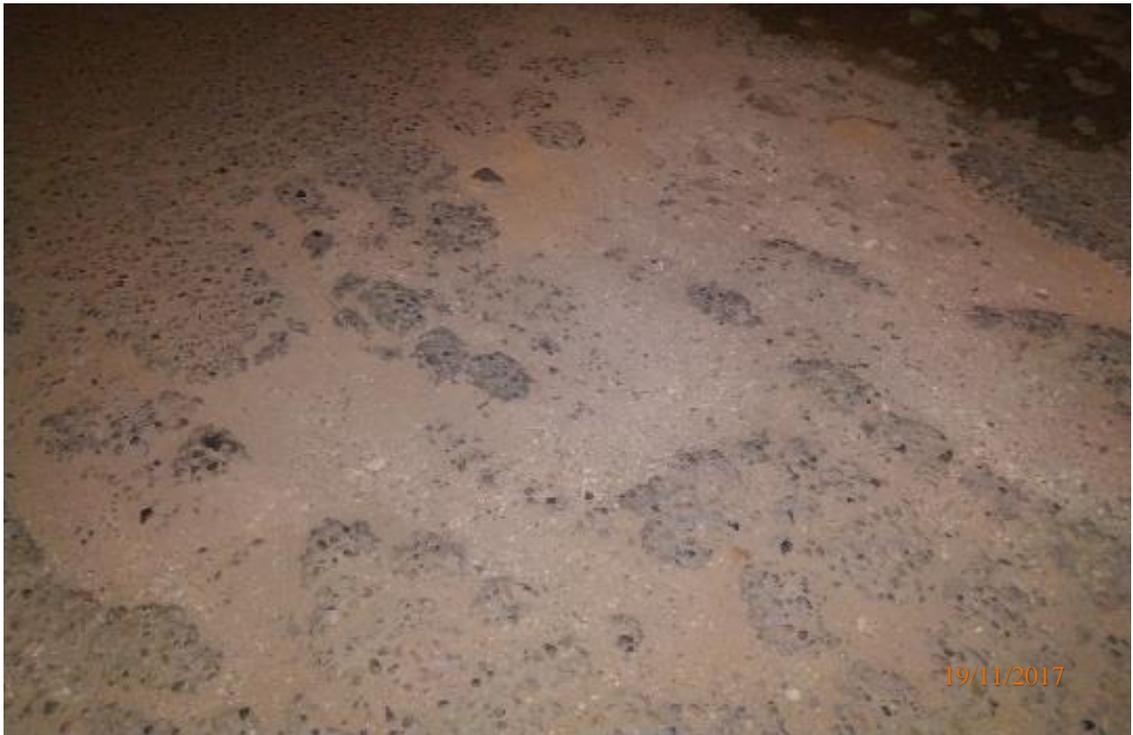
Fotografía 62. Baches con desprendimiento de agregados

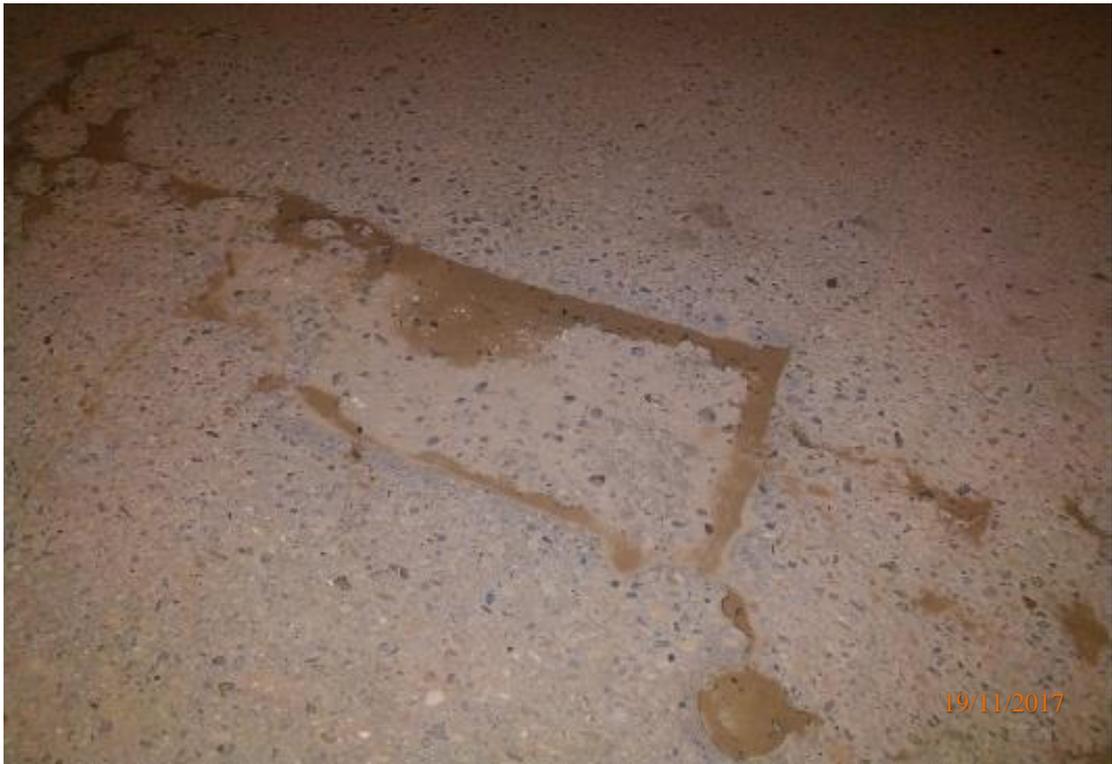
Fotografía 64. Peladura por intemperismo

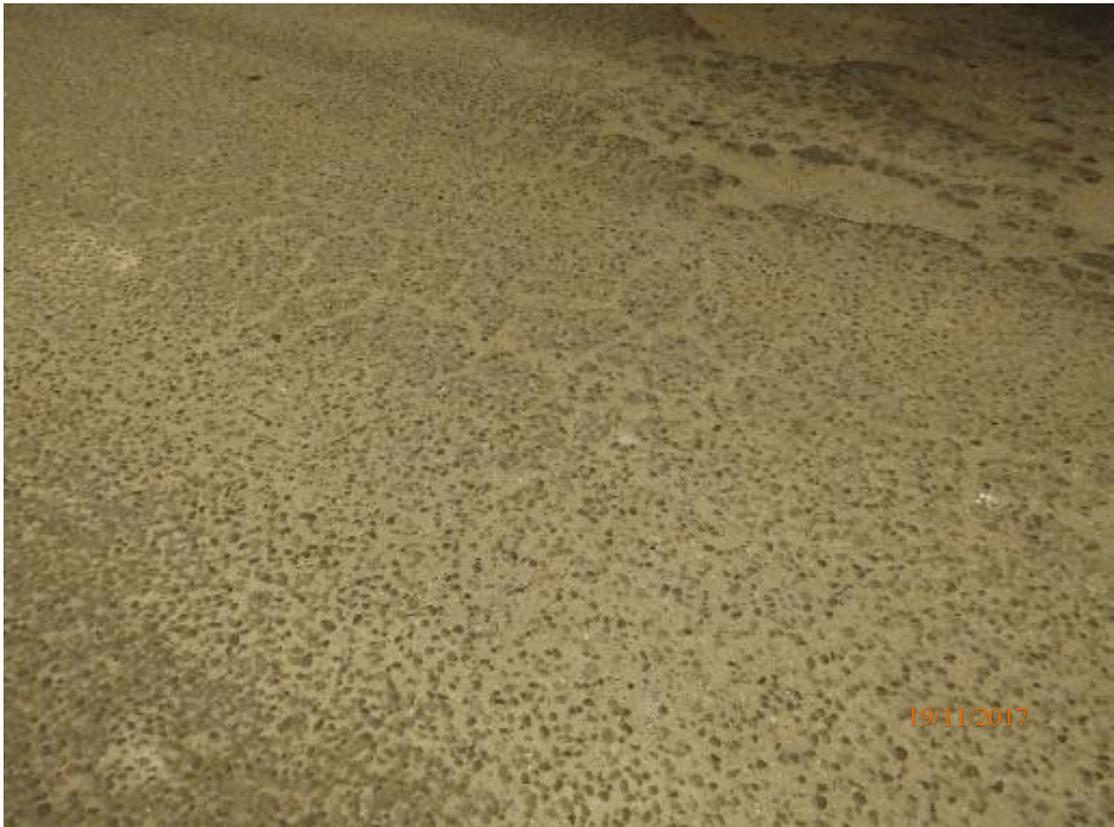
Fotografía 66. Peladura por intemperismo con piel de cocodrilo

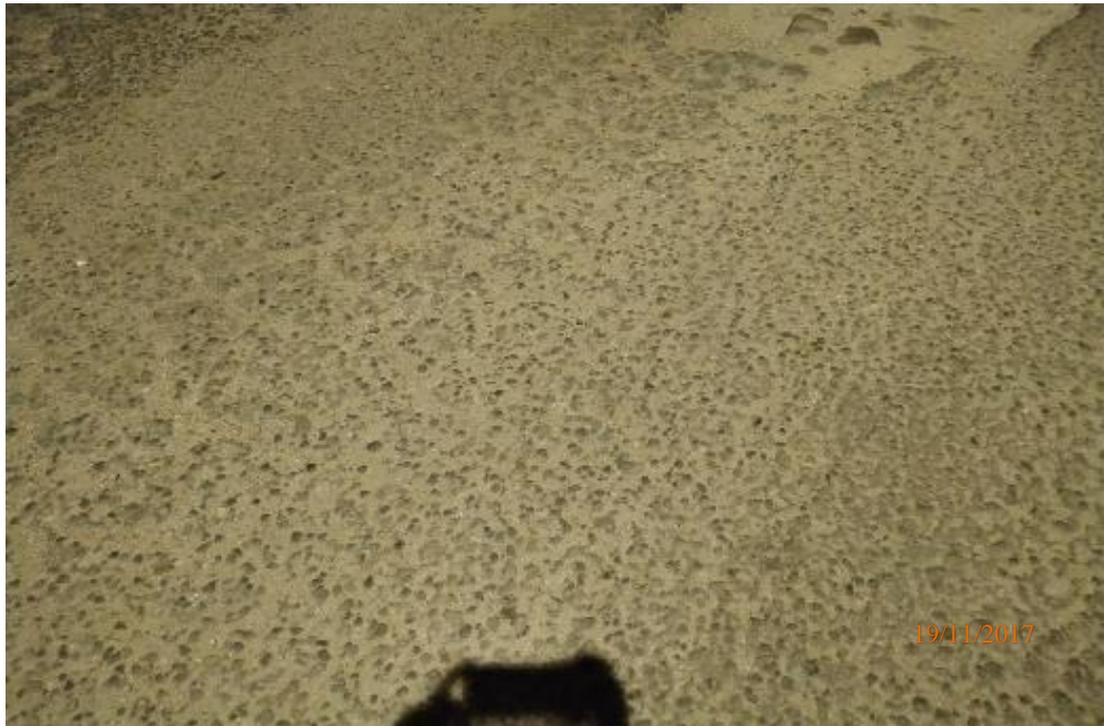
Fotografía 68. Peladura por intemperismo con desprendimiento de agregados

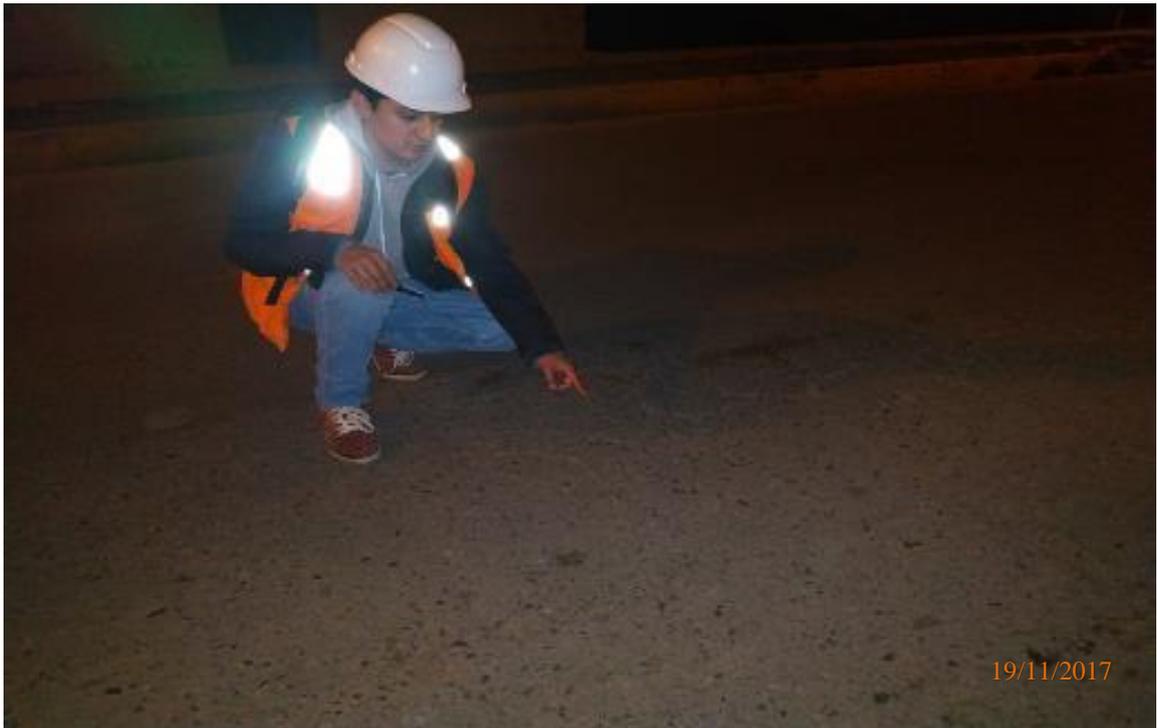
Fotografía 70. Peladura por intemperismo

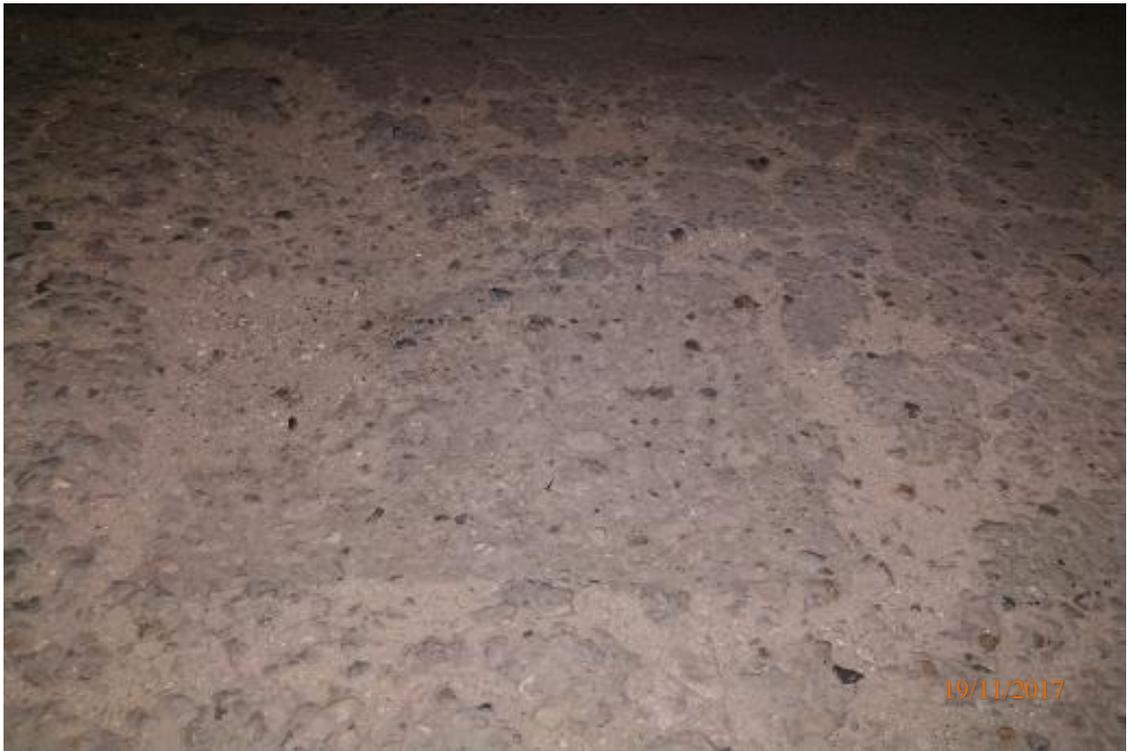
Fotografía 72. Desprendimiento de agregados con piel de cocodrilo

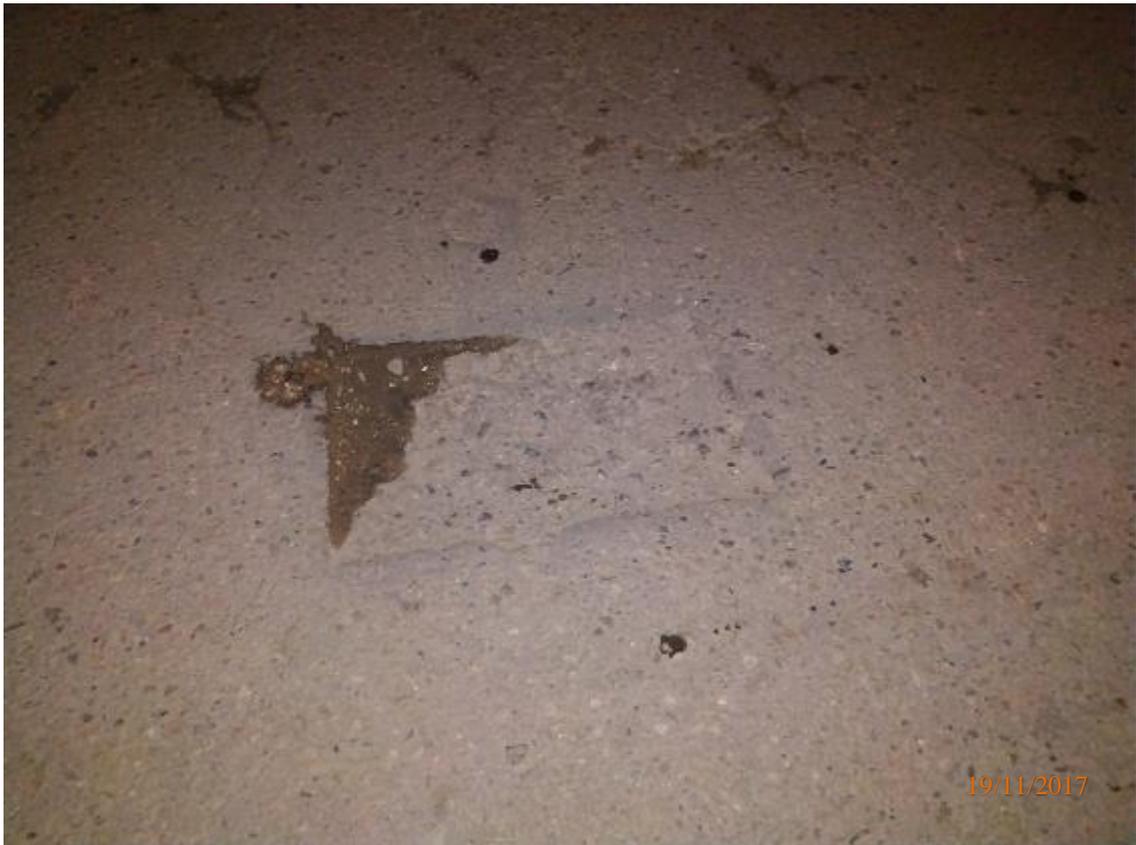
Fotografía 74. Peladura por intemperismo con fisuras longitudinales y transversales

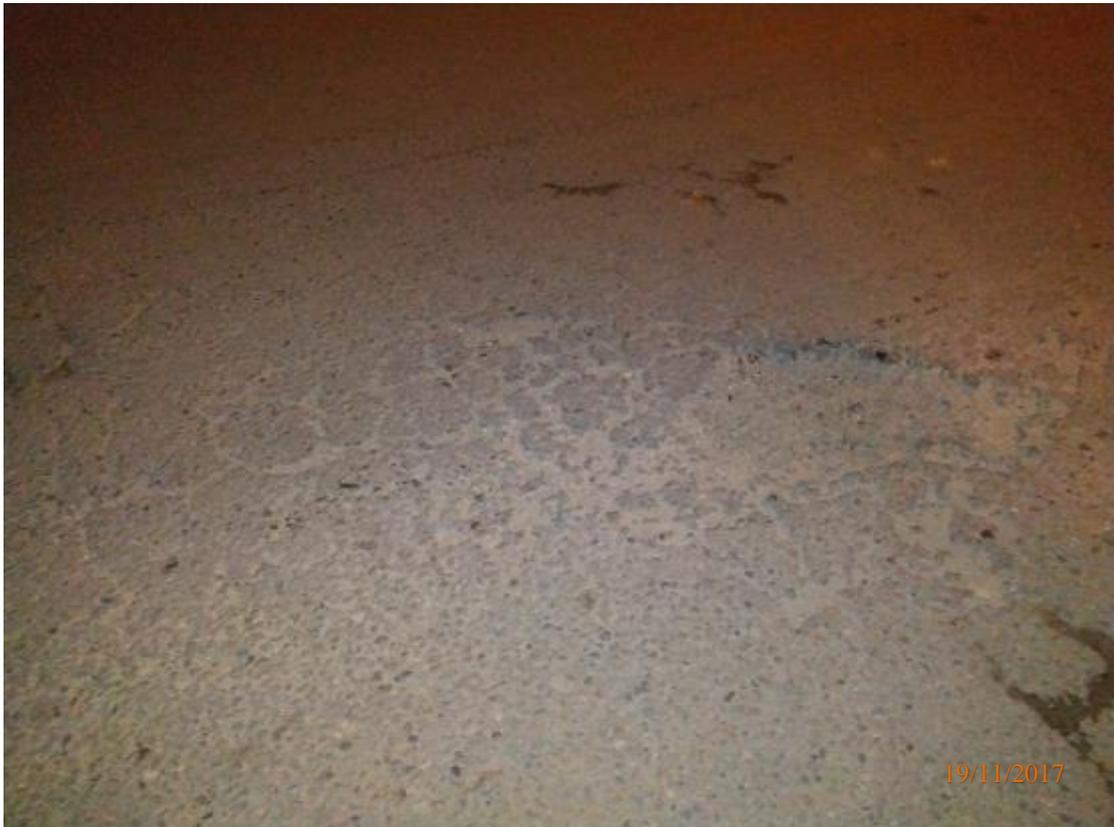
La unidad de muestra UM 38 tiene un área de 228,19 m² (ver fotografía 75). Las fallas encontradas con nivel de severidad medio son: peladura por intemperismo y piel de cocodrilo (ver tabla 87). La falla más influyente que más afecta al deterioro del pavimento es peladura por intemperismo en un área de 67.66 m², debido a diferentes factores, la cual genera inseguridad e incomodidad (ver fotografía 76).

Fotografía 76. Peladura por intemperismo con piel de cocodrilo

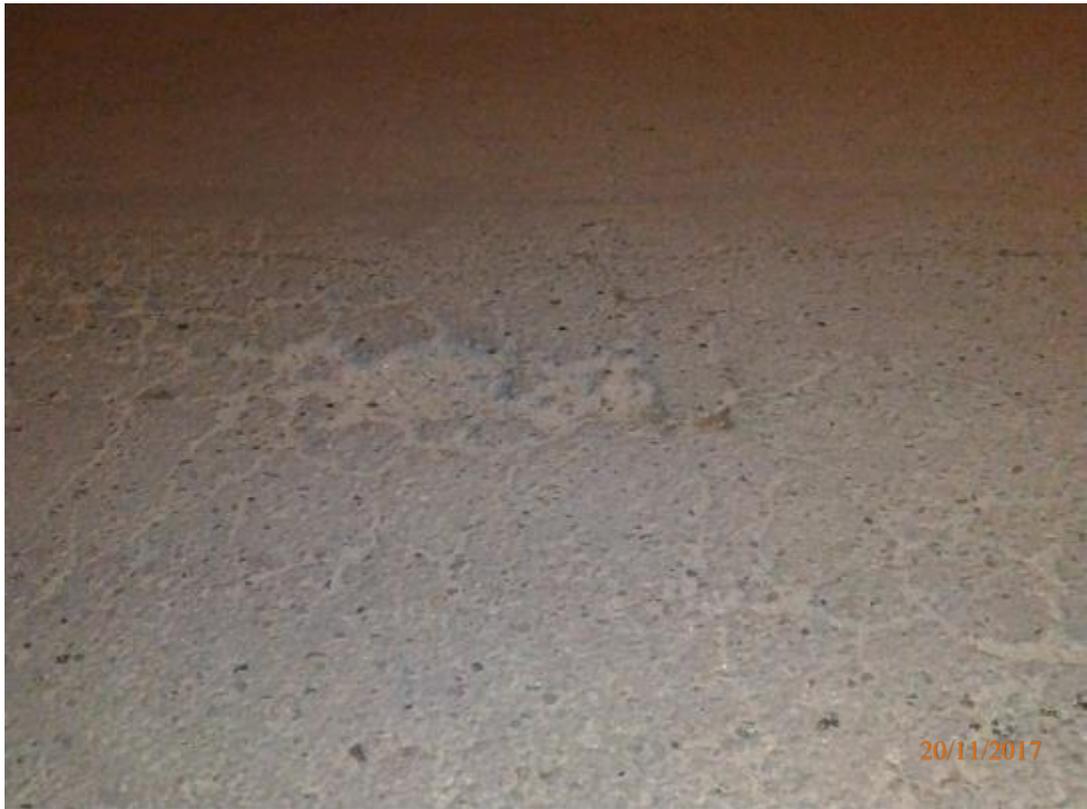
Fotografía 78. Desprendimiento de agregados con baches y fisuras longitudinales y transversales

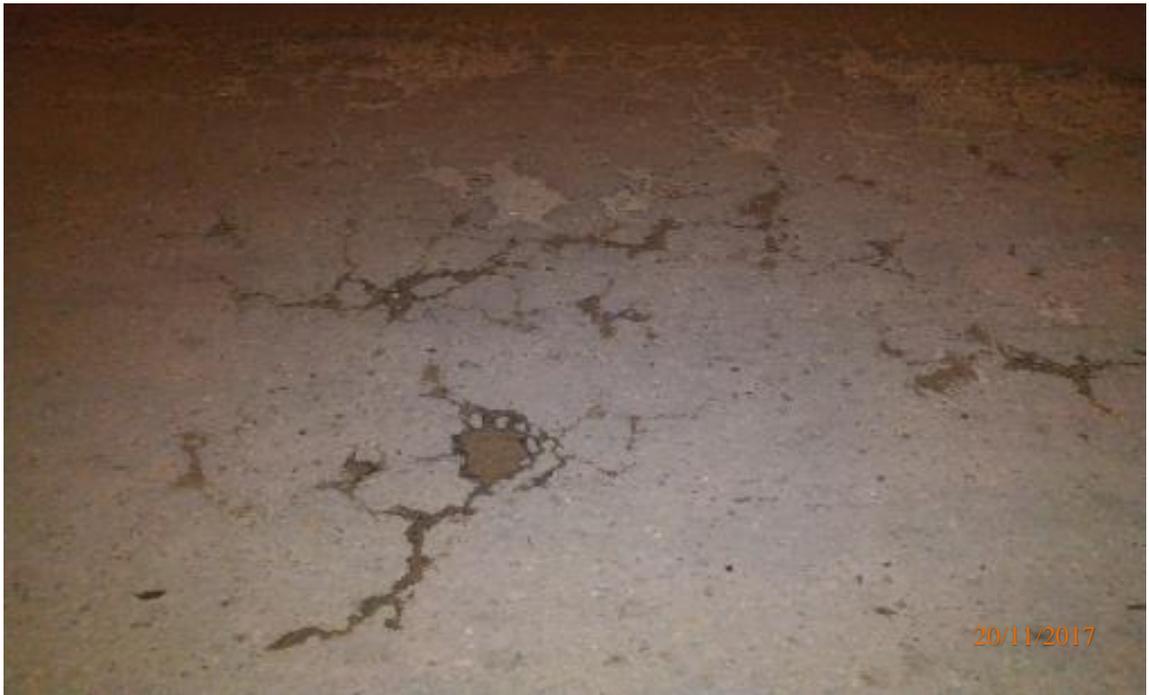
Fotografía 80. Peladura por intemperismo con piel de cocodrilo

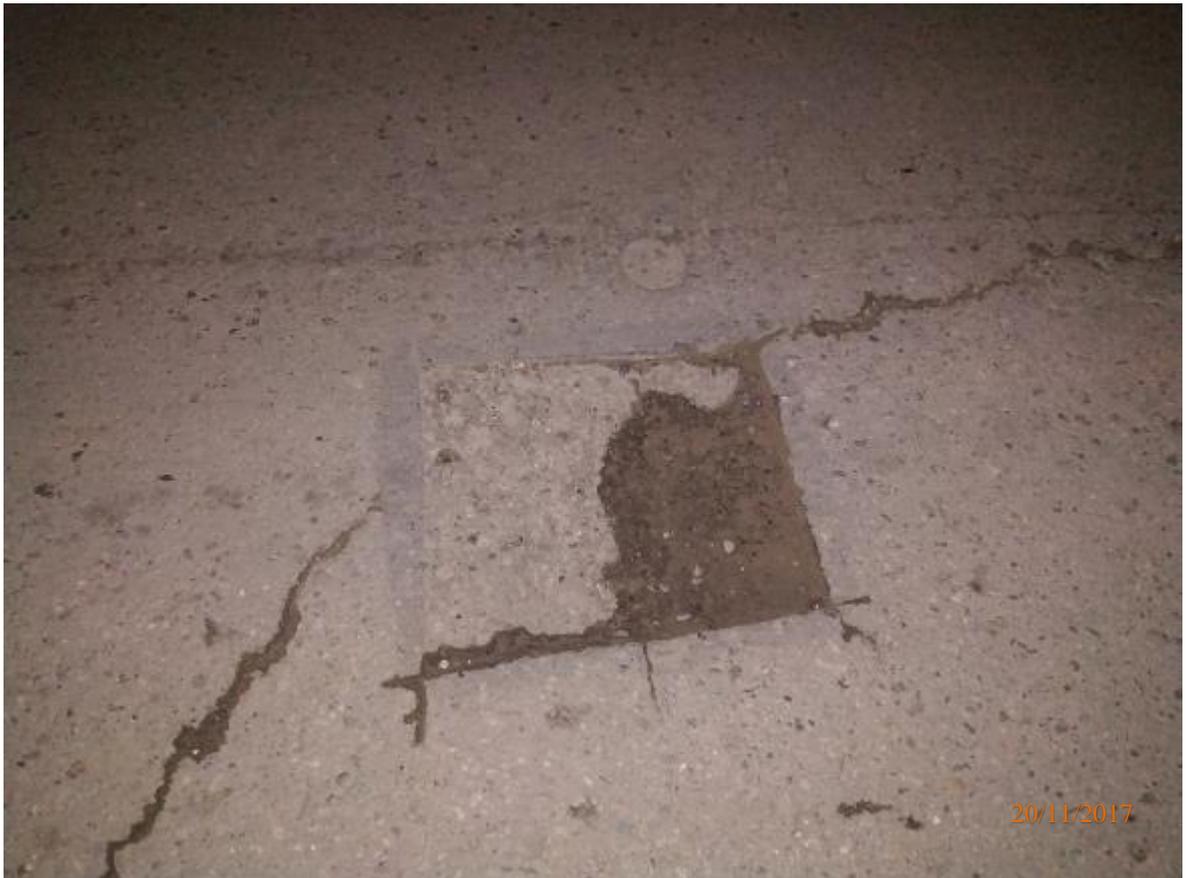
Fotografía 82. Peladura por intemperismo y fisura parabólica

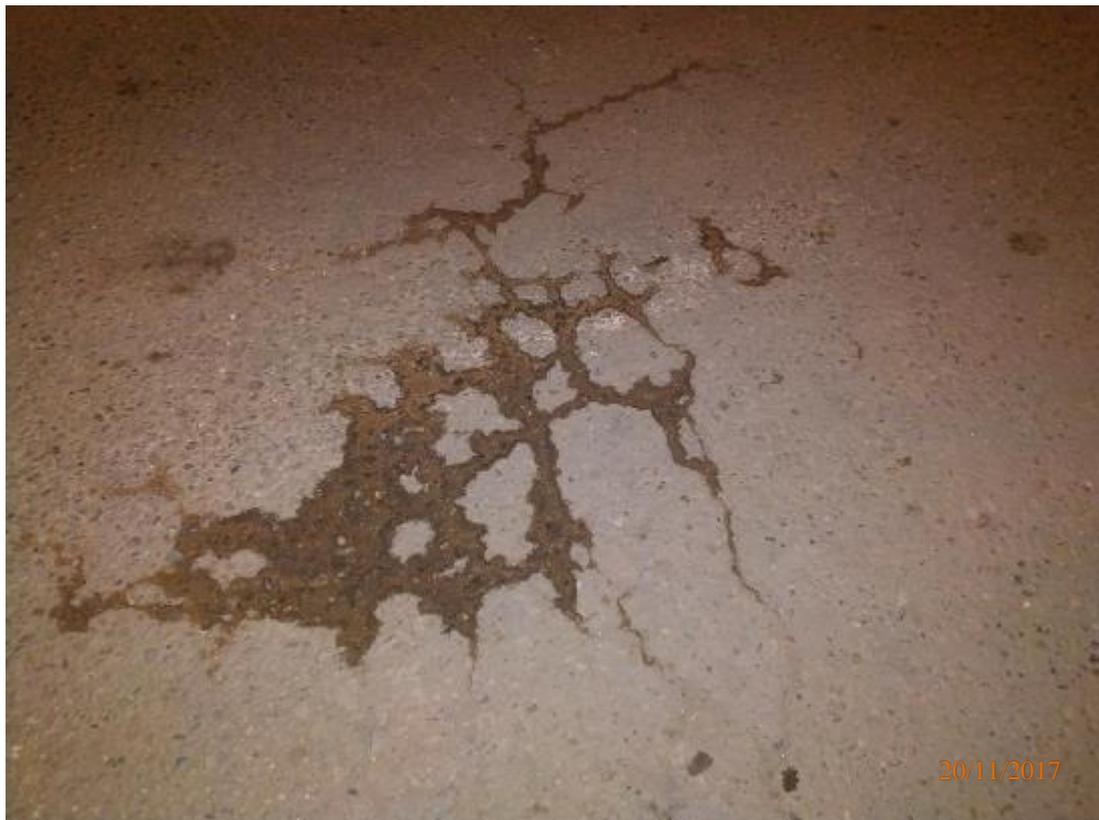
Fotografía 84. Peladura por intemperismo y fisuras longitudinales y transversales

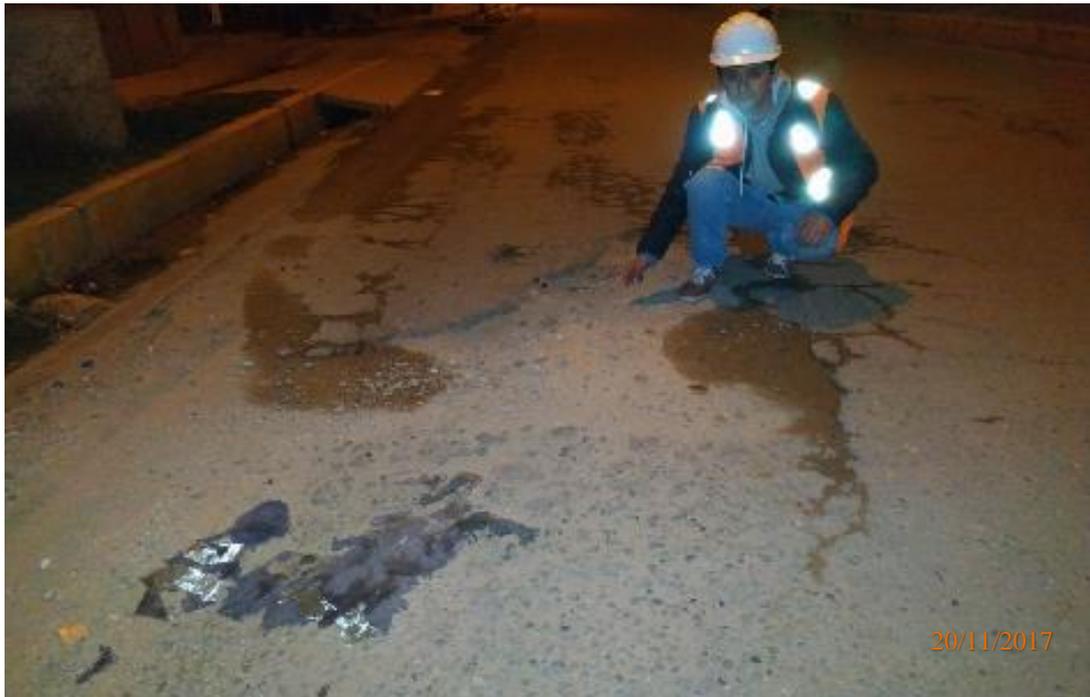
La unidad de muestra UM 43 tiene un área de 228,19 m² (ver fotografía 85). Las fallas encontradas con nivel de severidad medio son: peladura por intemperismo y desprendimiento de agregados y fisuras longitudinales y transversales, mientras que de severidad baja es desnivel carril-berma (ver tabla 97). La falla más influyente que más afecta al deterioro del pavimento es peladura por intemperismo con desprendimiento de agregados en un área de 50,00 m², debido a diferentes factores, la cual genera inseguridad e incomodidad (ver fotografía 86).

Fotografía 86. Peladura por intemperismo con desprendimiento de agregados y fisuras longitudinales

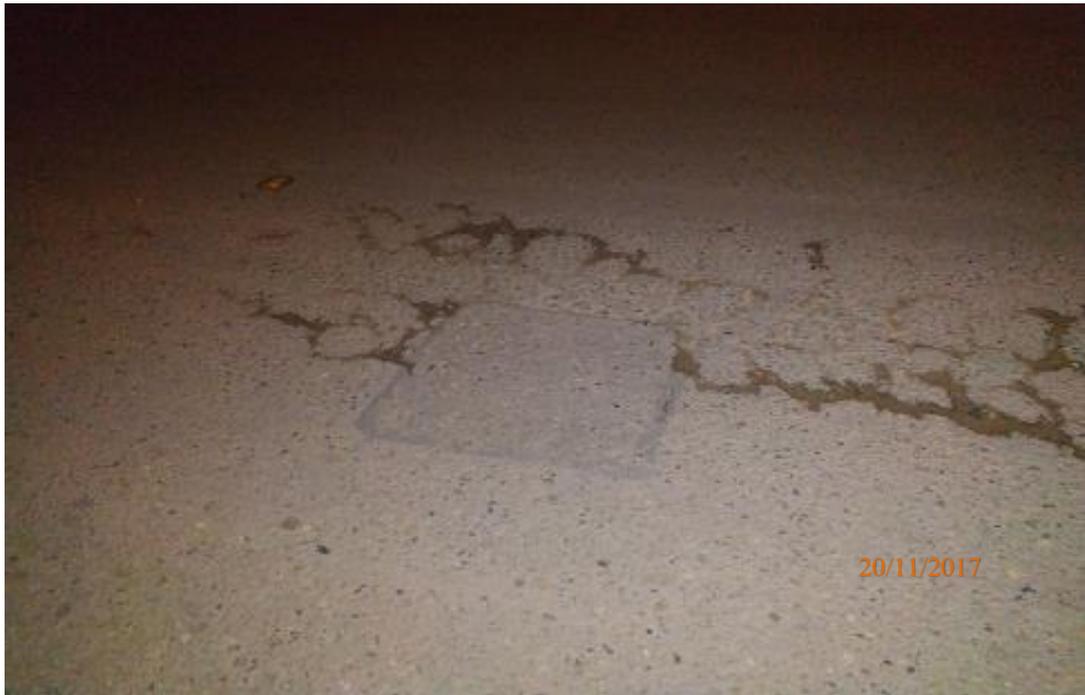
Fotografía 88. Parches y piel de cocodrilo

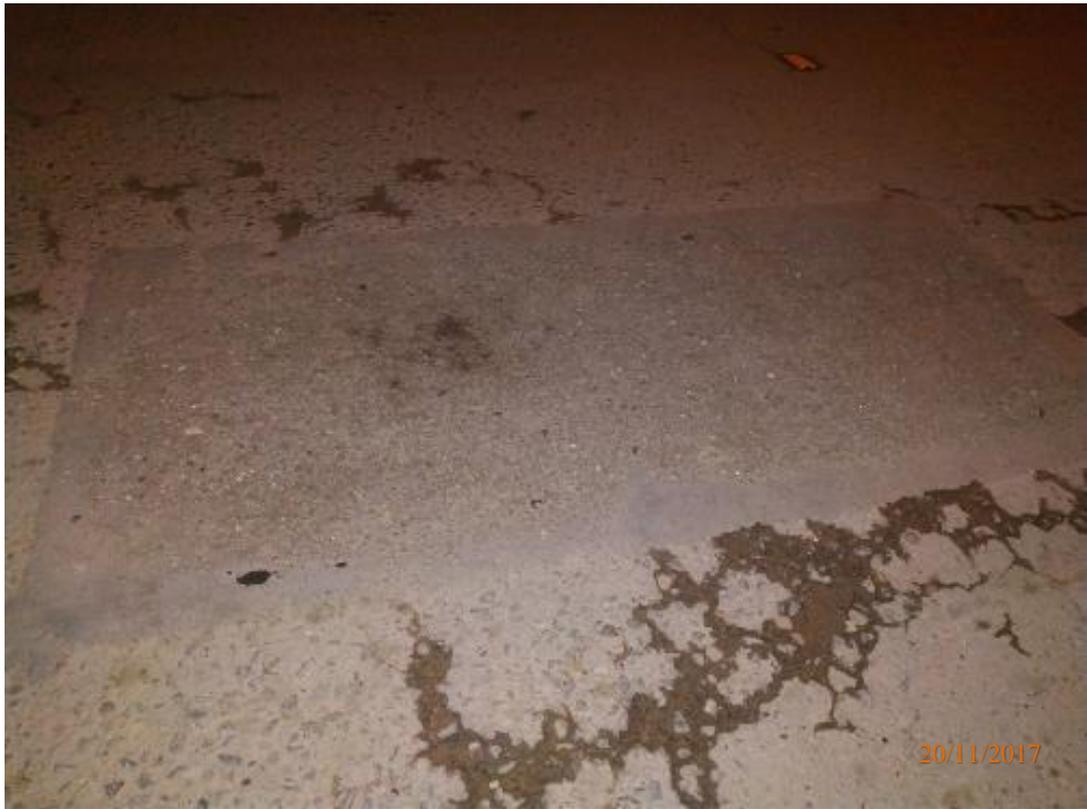
Fotografía 90. Parches con piel de cocodrilo

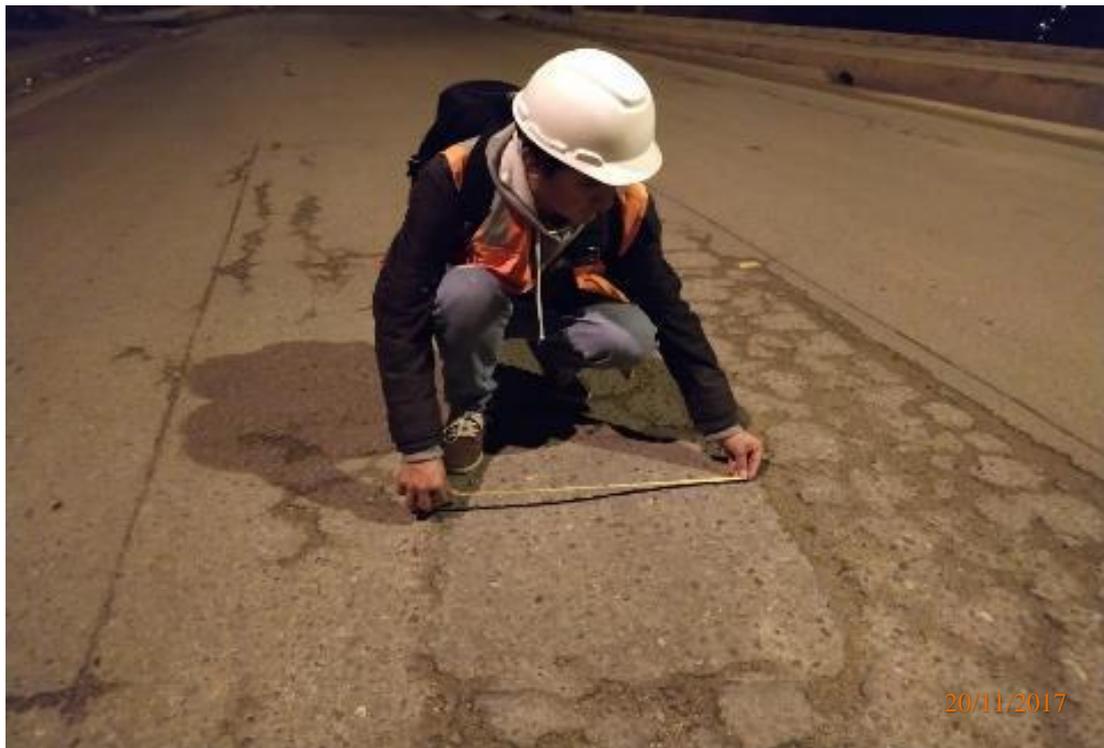
Fotografía 92. Piel de cocodrilo

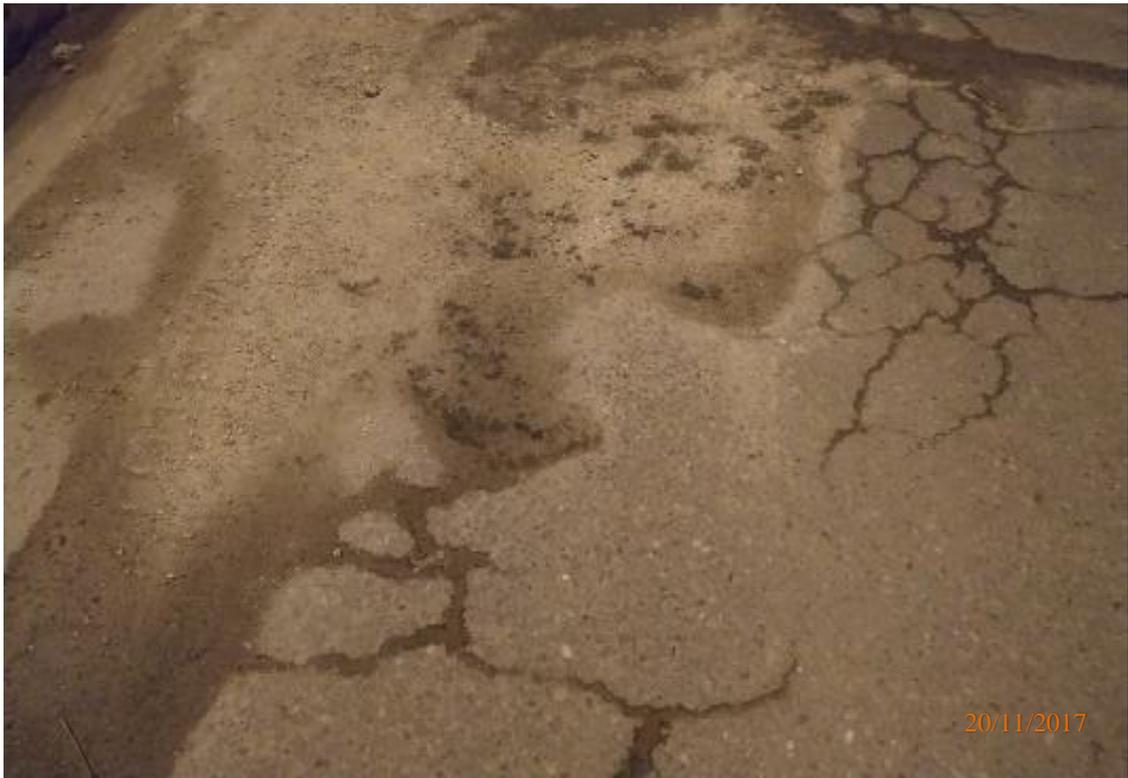
Fotografía 94. Desprendimiento de agregados y piel de cocodrilo

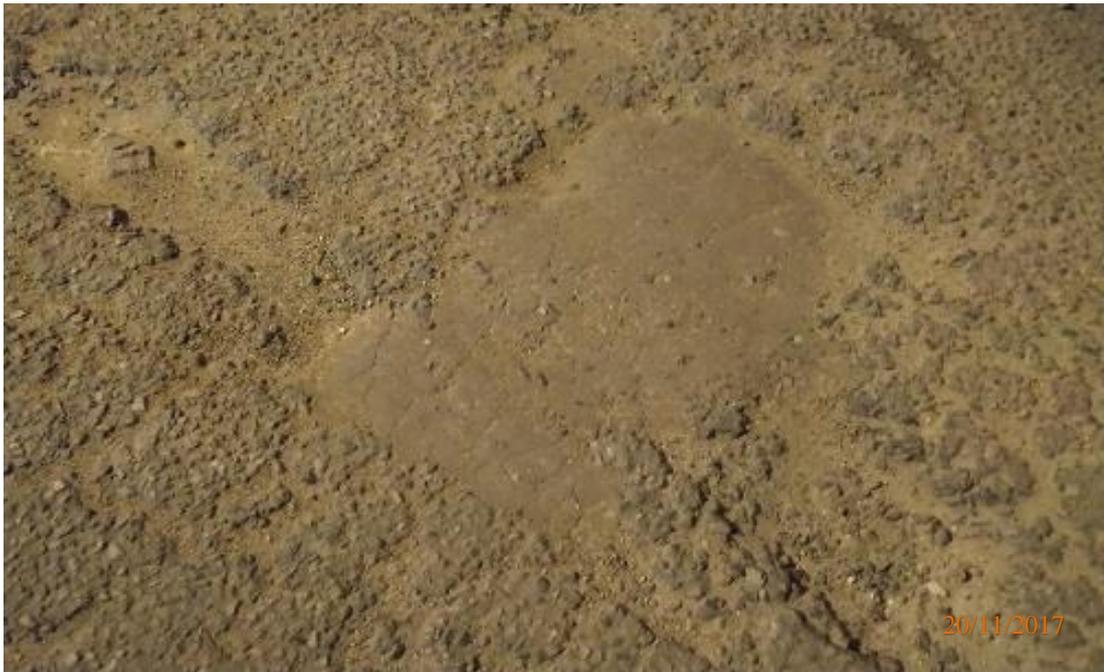
Fotografía 96. Peladura por intemperismo y parches

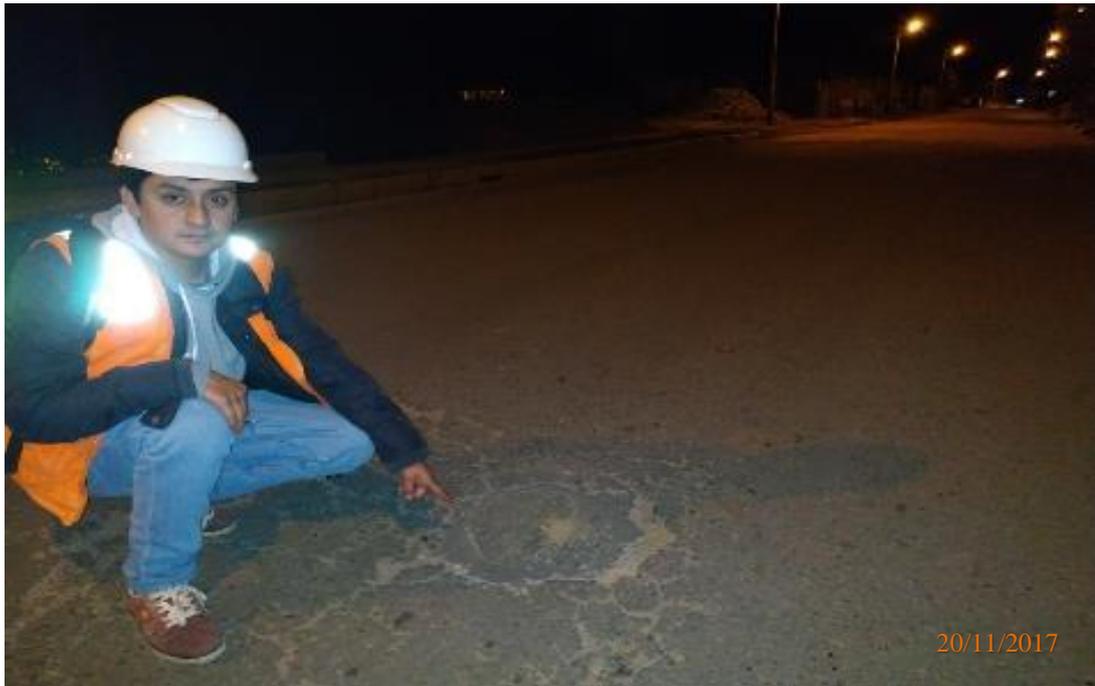
Fotografía 98. Parches con piel de cocodrilo

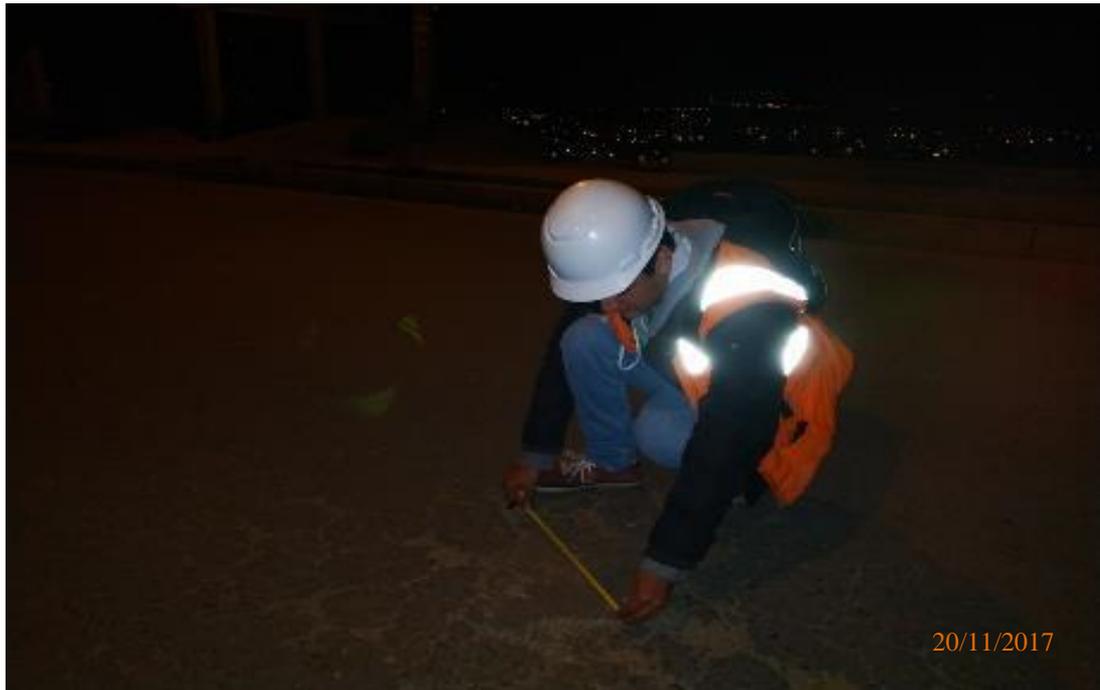
Fotografía 100. Piel de cocodrilo

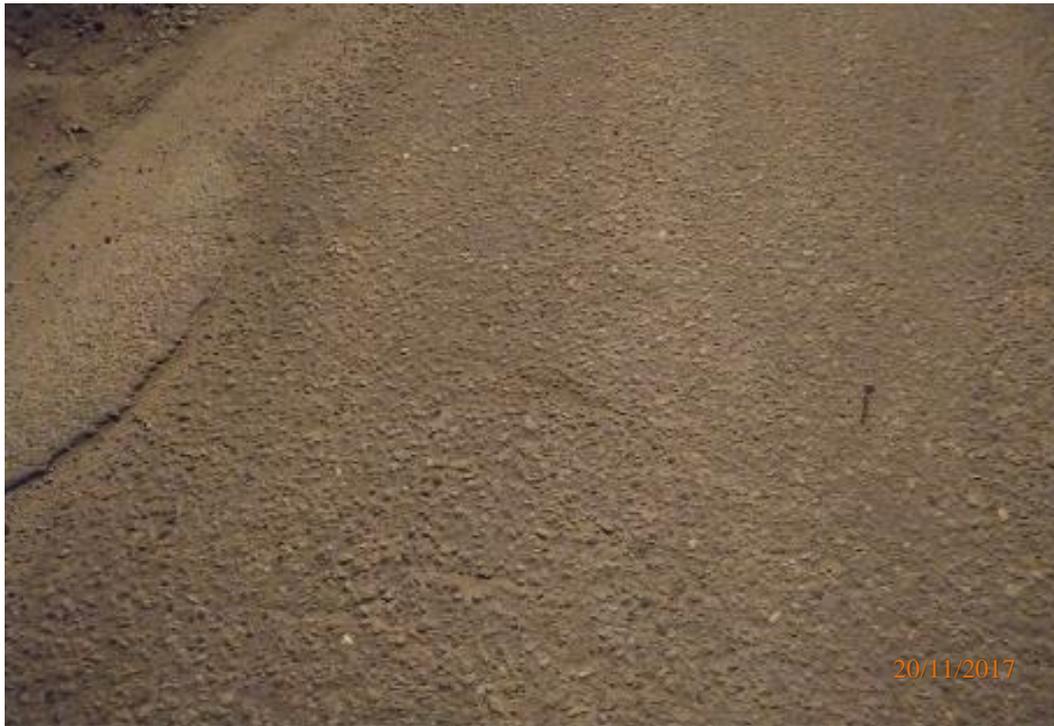
Fotografía 104. Peladura por intemperismo

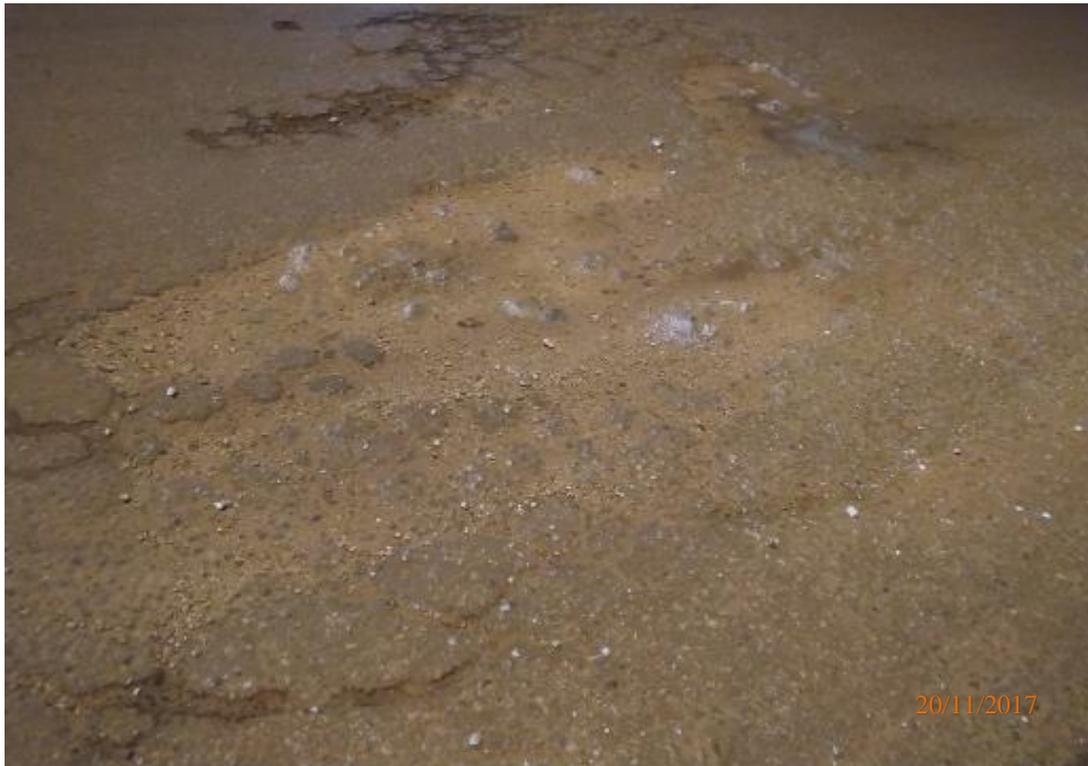
Fotografía 108. Desprendimiento de agregados con piel de cocodrilo

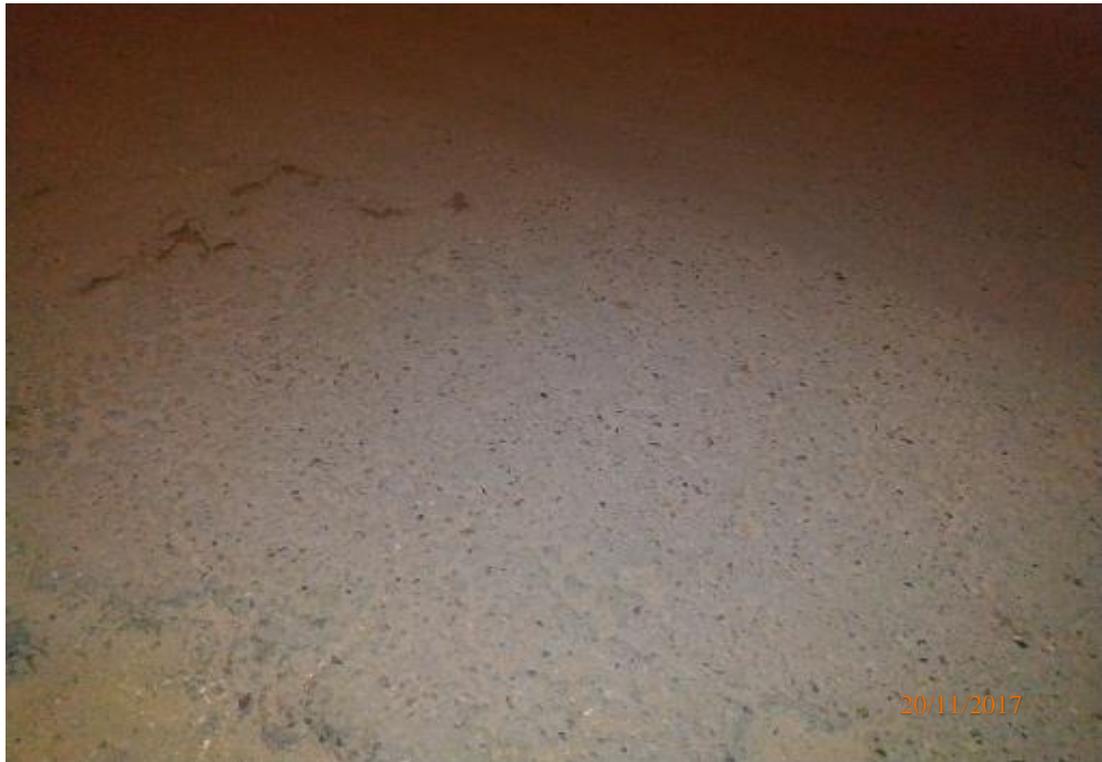
Fotografía 110. Peladura por intemperismo

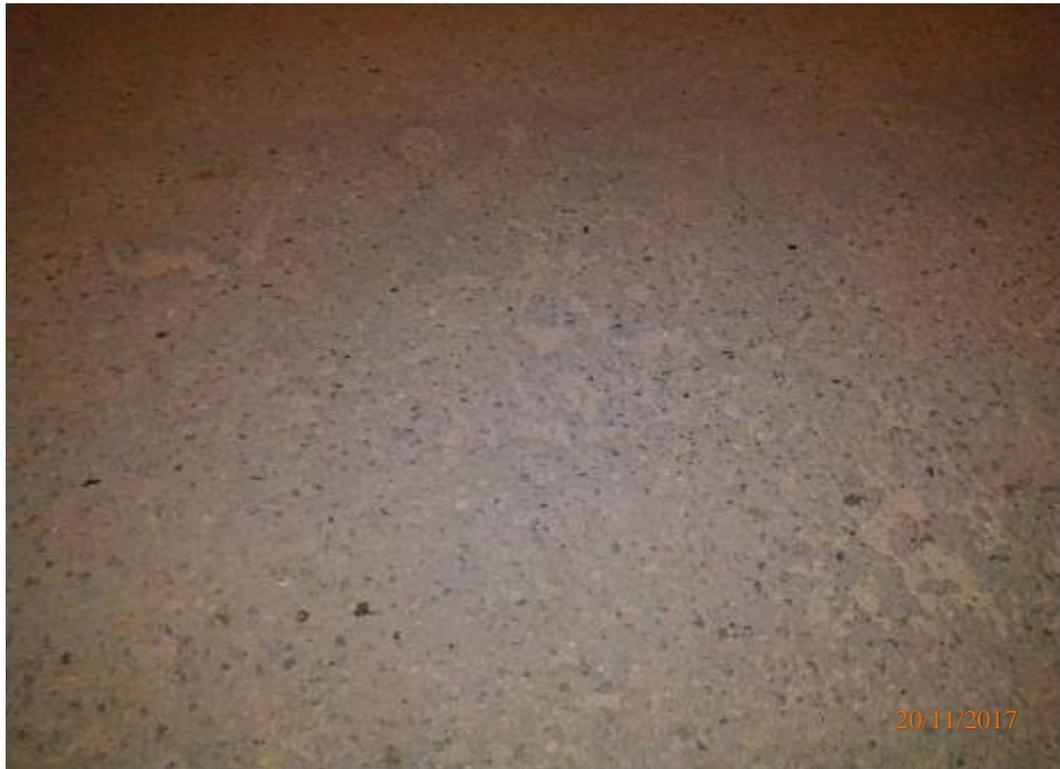
Fotografía 112. Peladura por intemperismo
