FACULTAD DE INGENIERÍA

Carrera de Ingeniería Civil

“EVALUACIÓN SUPERFICIAL DEL PAVIMENTO FLEXIBLE UTILIZANDO EL MÉTODO PCI CONTRASTADO CON LA GUÍA PMBOK EN LA AVENIDA INDEPENDENCIA, CAJAMARCA 2017”

Bach. Carlos Enrique Salazar Torres

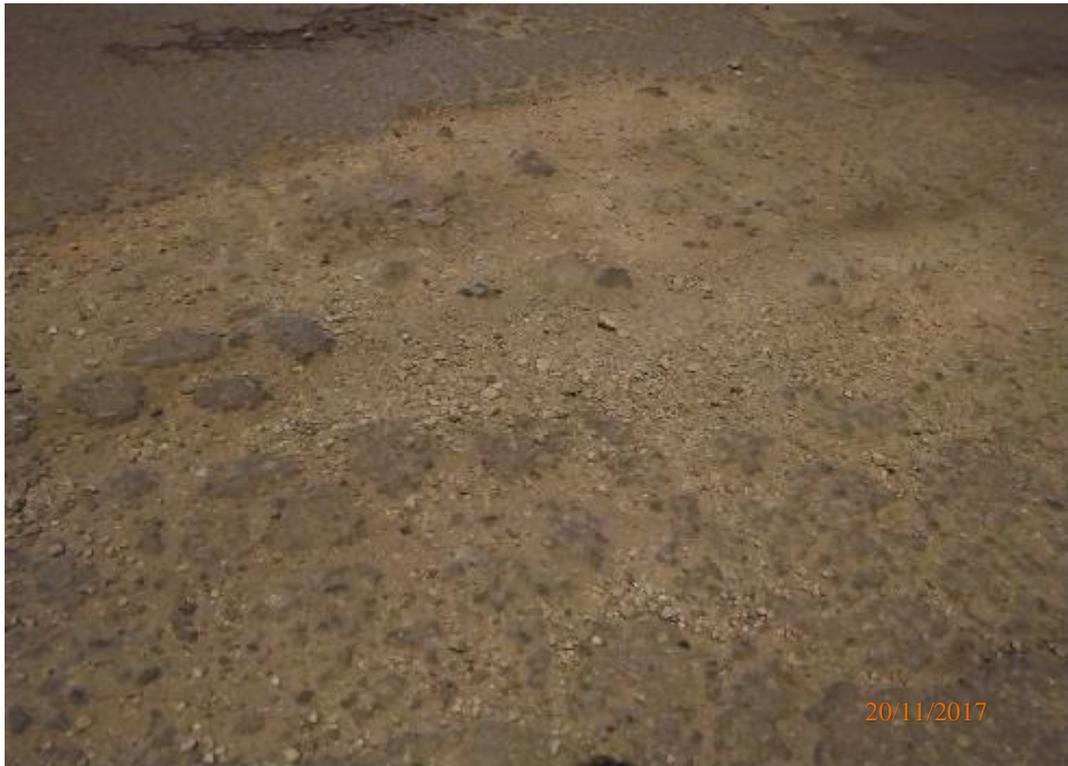
Fotografía 114. Desprendimiento de agregados con piel de cocodrilo

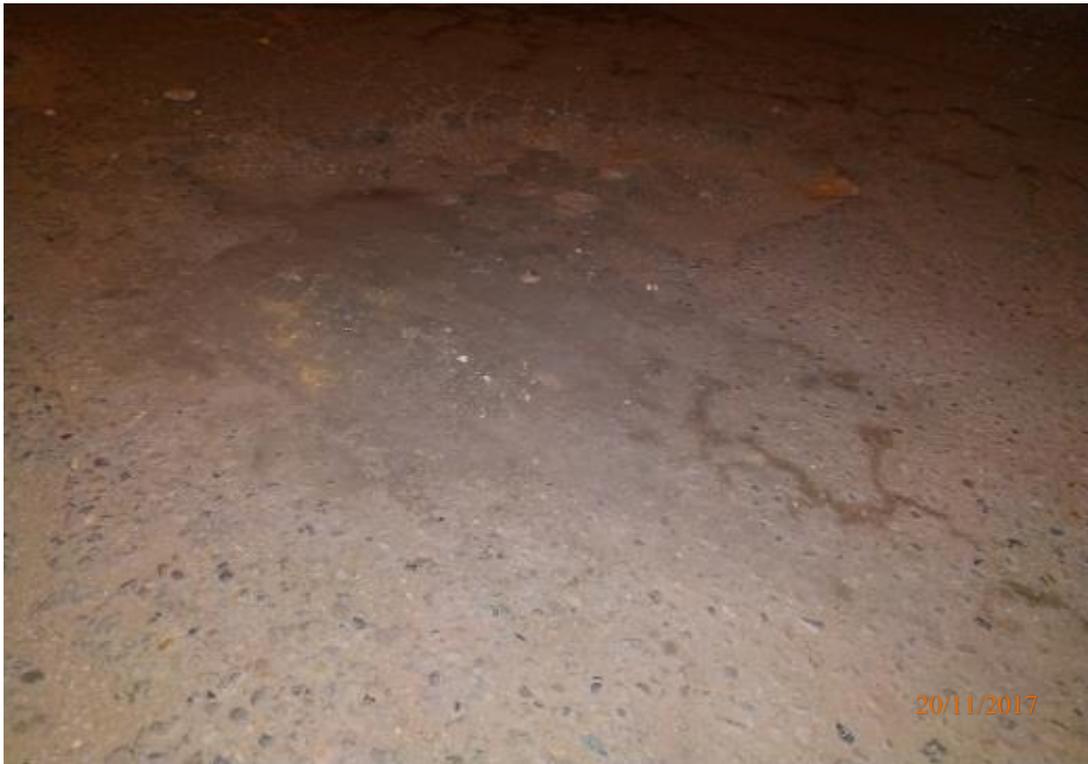
Fotografía 116. Peladura por intemperismo con desprendimiento de agregados

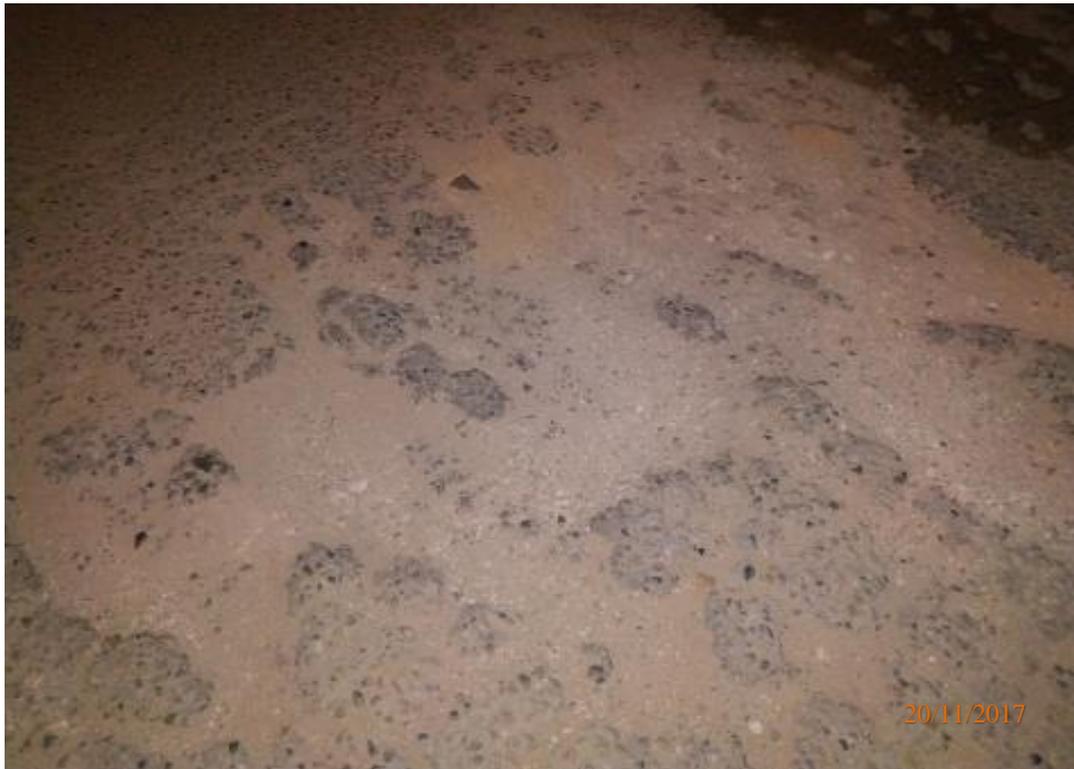
Fotografía 118. Desprendimiento de agregados con piel de cocodrilo

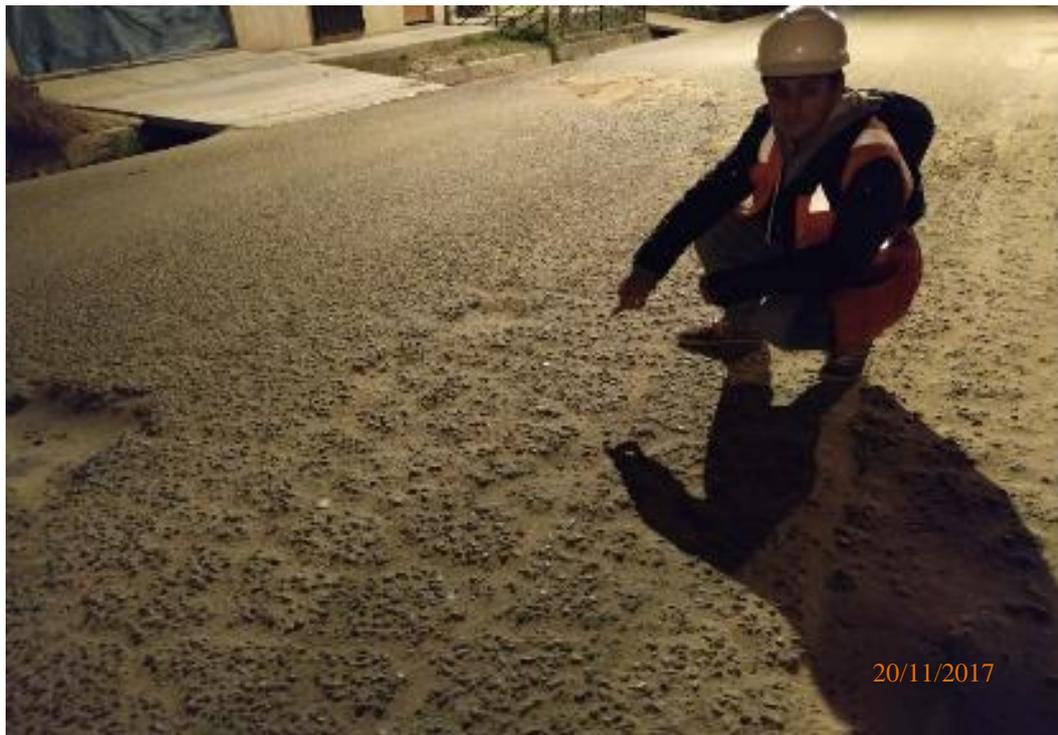
Fotografía 122. Desprendimiento de agregados con baches

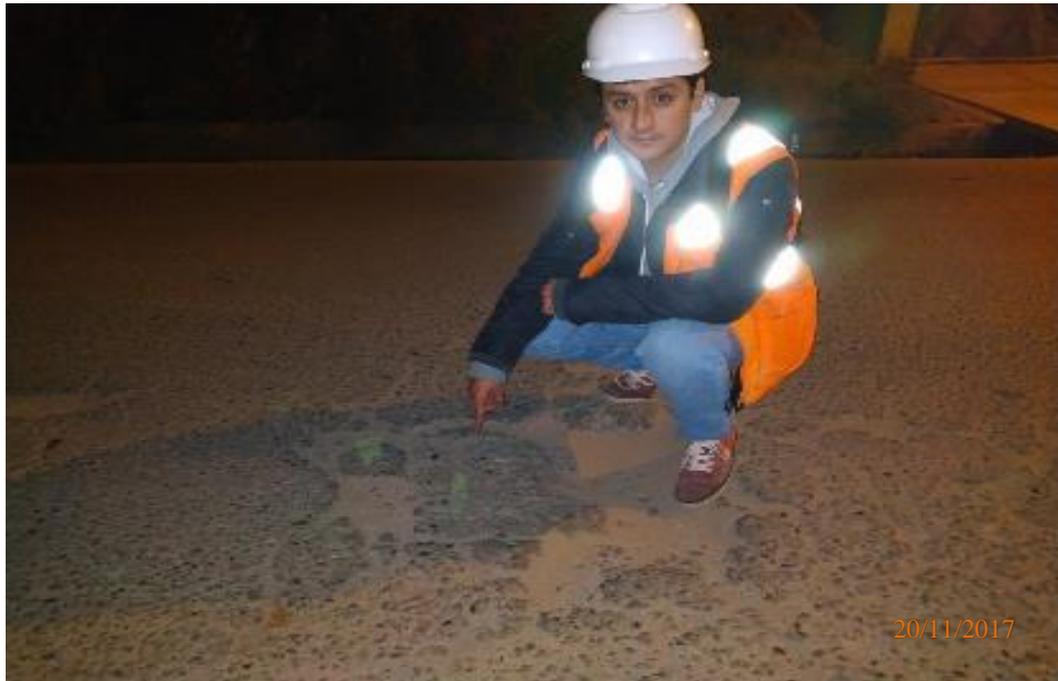
Fotografía 126. Piel de cocodrilo con desprendimiento de agregados

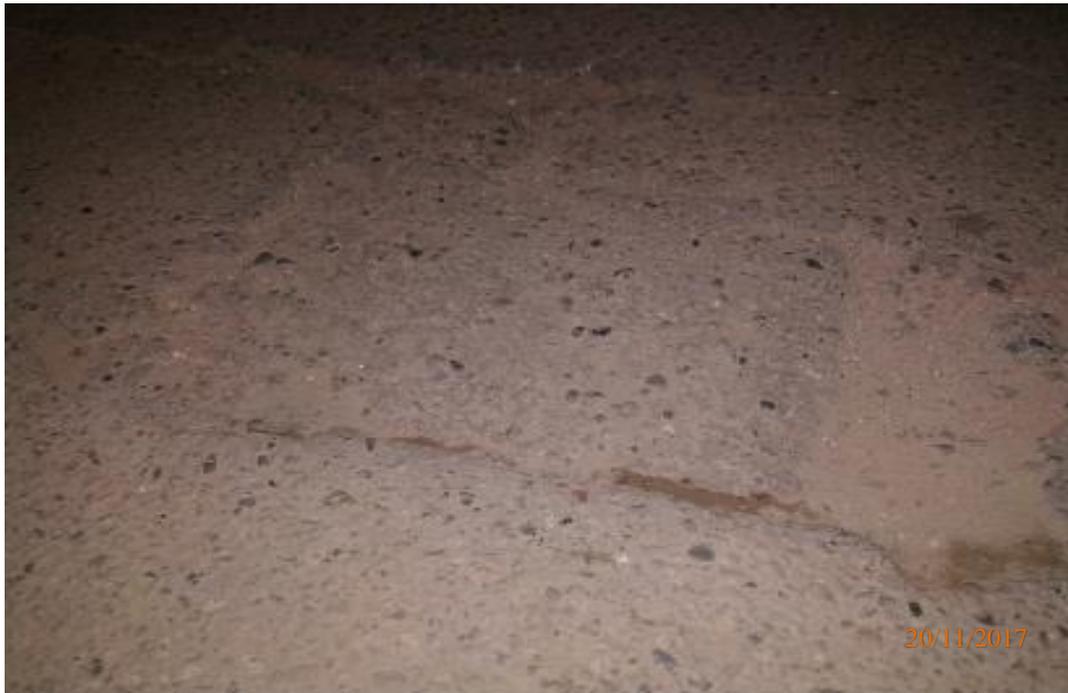
Fotografía 130. Desprendimiento de agregados con baches

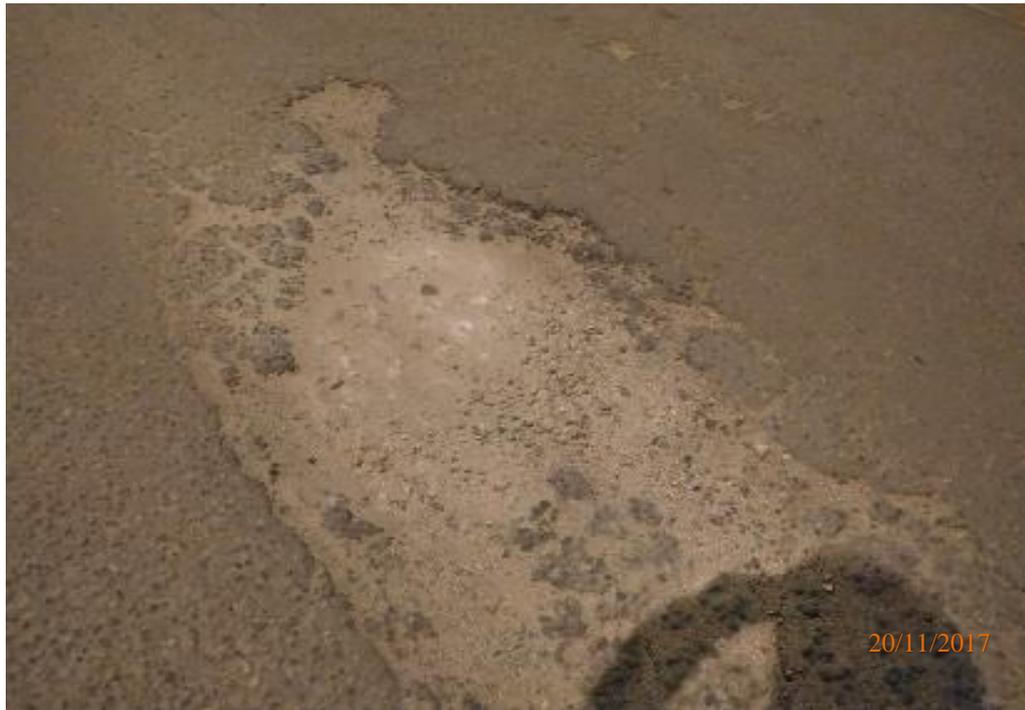
Fotografía 134. Desprendimiento de agregados

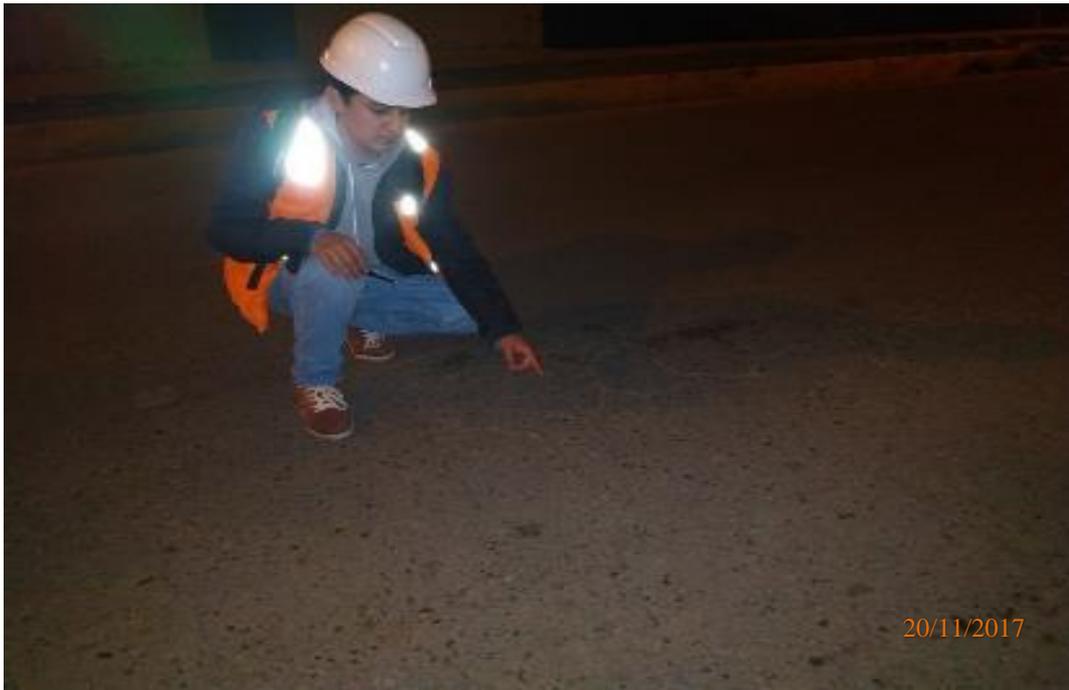
Fotografía 138. Peladura por intemperismo

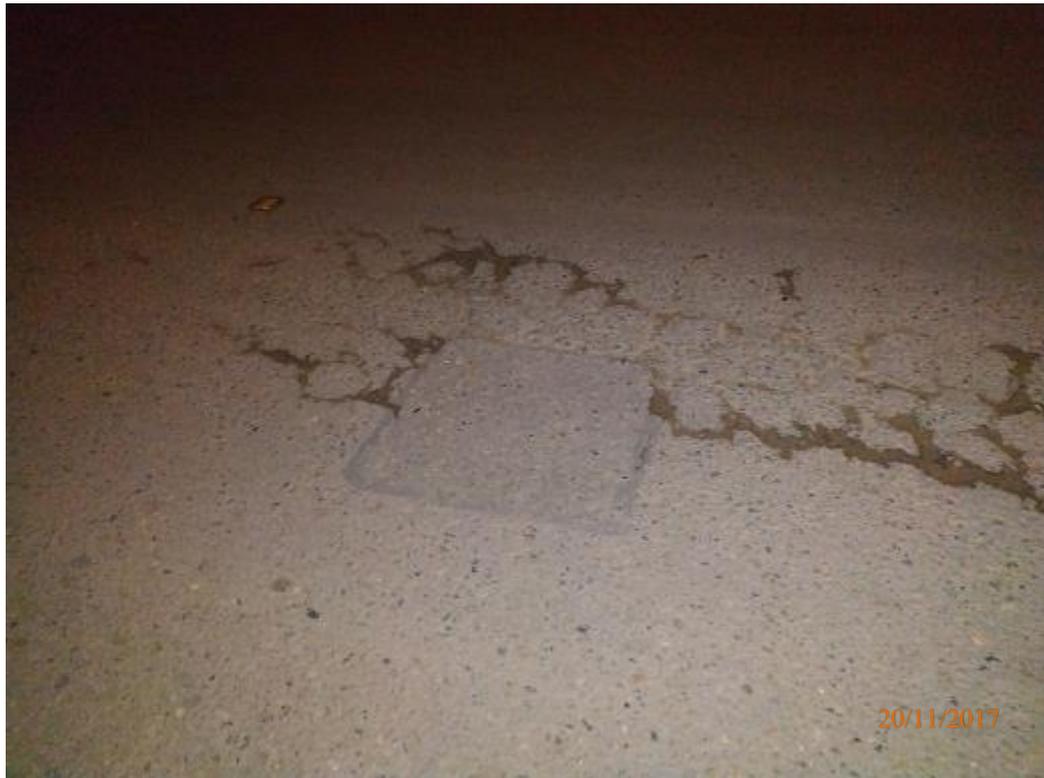
Fotografía 146. Piel de cocodrilo con parches

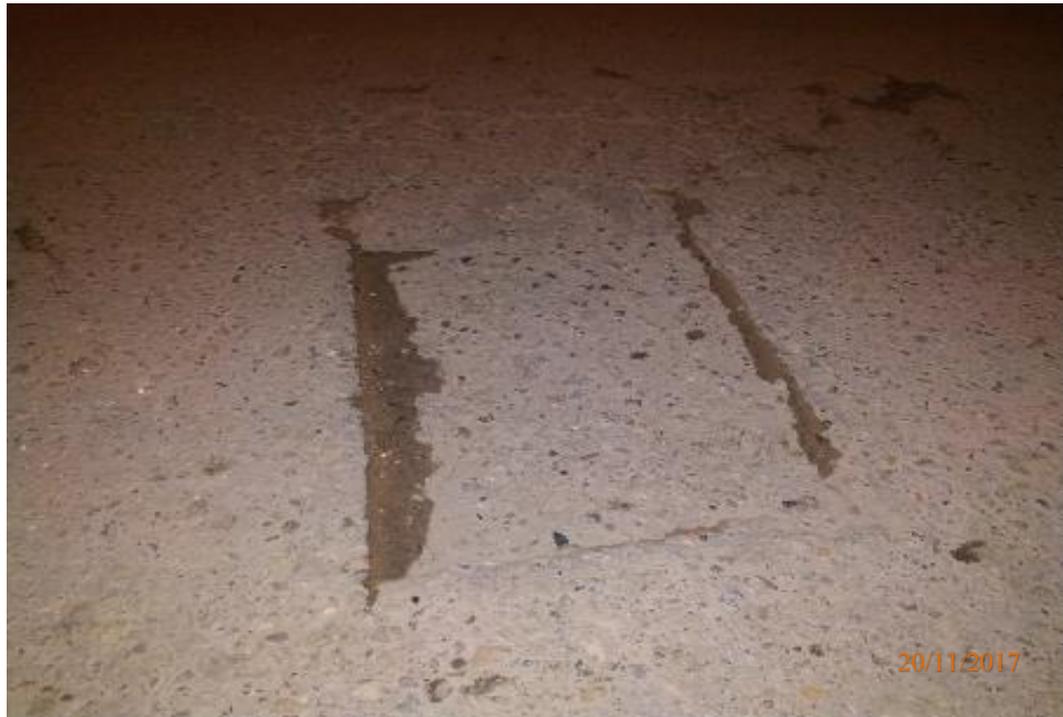
Fotografía 148. Peladura por intemperismo

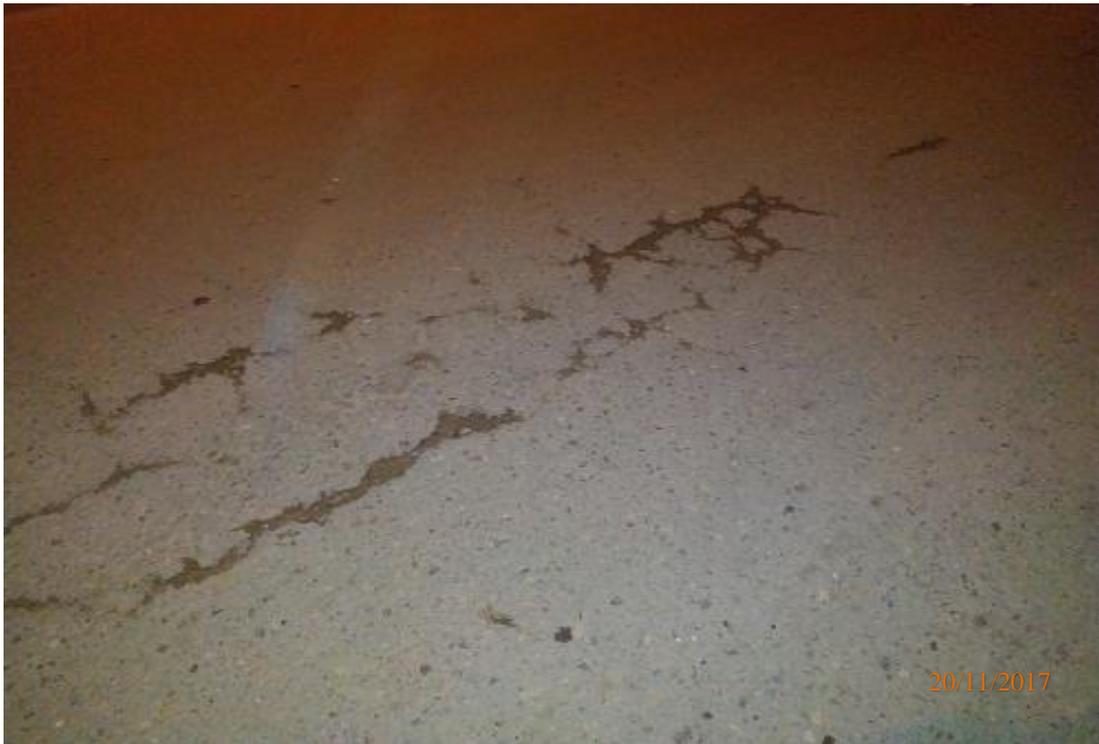
Fotografía 150. Fisura longitudinal
