# FACULTAD DE INGENIERÍA

“DISEÑO DE UNA METODOLOGÍA DE PREVENCIÓN Y TRATAMIENTO DE LAS PATOLOGÍAS EN LAS CIMENTACIONES DE LAS VIVIENDAS EN LA URBANIZACIÓN LA FLORESTA LOS OLIVOS 2019”

Tesis para optar el título profesional de:

2020

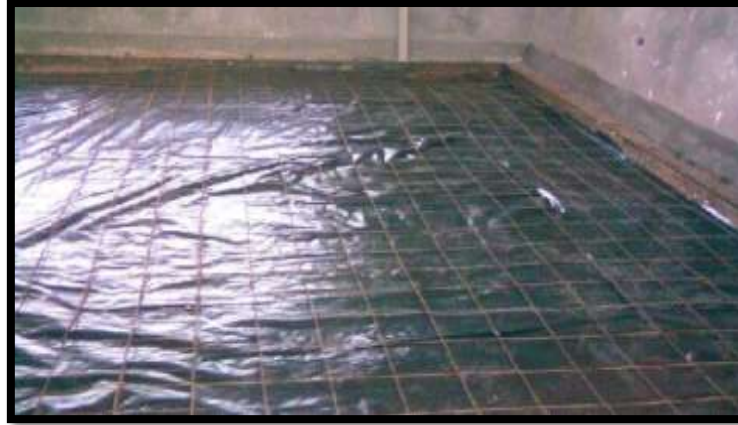
*Figura 21. Prevención contra la humedad con polietileno*

Para prevenir que la cimentación sufra de enfermedades patológicas, se reviste con polietileno antes del llenado de la cimentación, como se muestra en la figura 21.

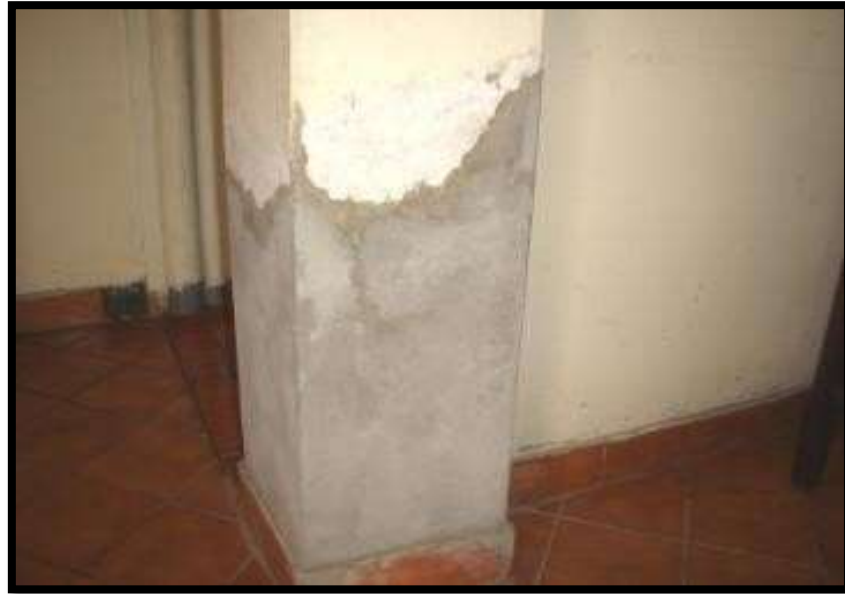
*Figura 26. Reparación de la zona afectada debido a la humedad*

Para poder dar un mantenimiento adecuado a las zonas afectadas, bajo las enfermedades patológicas se dará el tratamiento se retirará el material dañado, se hará su respectiva limpieza en la zona afectada utilizándose un material al cual se le agregará un aditivo contra los sulfatos y sales, como se muestra en la figura 26.

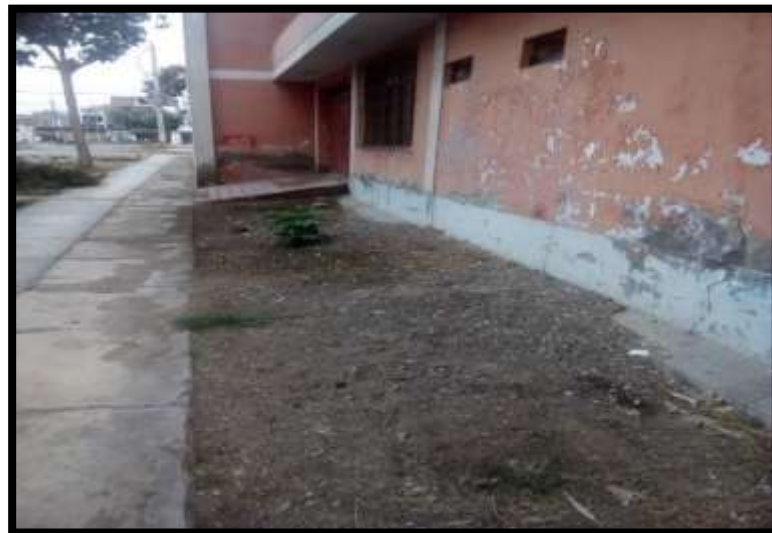
Vivienda unifamiliar de dos pisos de fachada color naranja, ubicada en Mz.SS2 Lt. 08, en la cual se realizó el levantamiento de información según las características presentadas, como se muestra en la figura 29.

Figura 29. Visualización del deterioro del tarrajeo en las paredes.

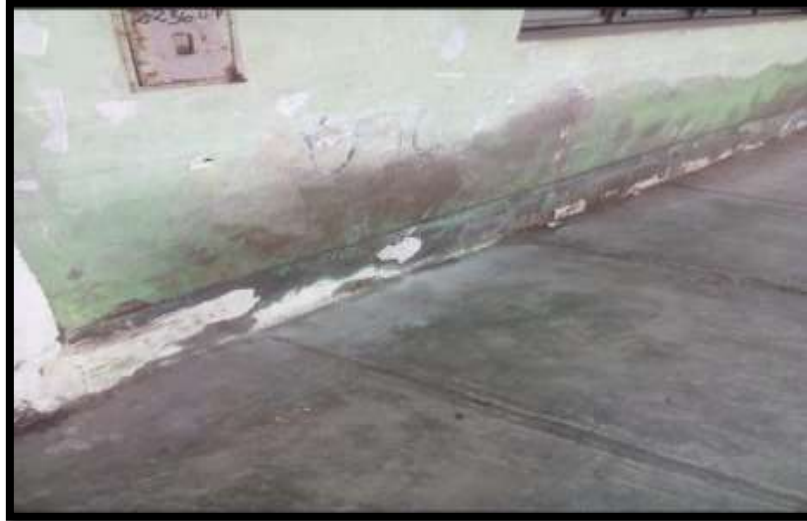
Vivienda unifamiliar de un piso de fachada color verde agua, ubicada en Mz.SS2 Lt. 20, en la cual se realizó el levantamiento de información según las características presentadas, como se muestra en la figura 30.

*Figura 30. Visualización de la humedad en las paredes.*

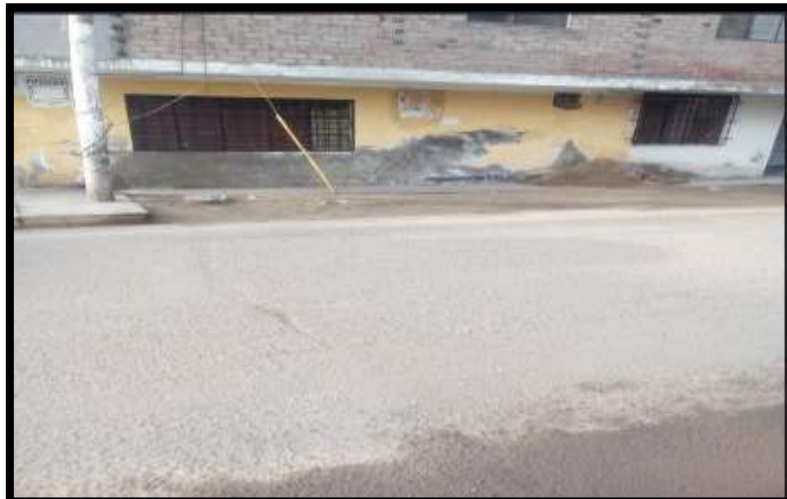
Vivienda unifamiliar de dos pisos de fachada color amarillo, ubicada en Mz.SS2 Lt. 17, en la cual se realizó el levantamiento de información según las características presentadas, como se muestra en la figura 31.

*Figura 31. Visualización de la humedad y desprendimiento de la pintura.*

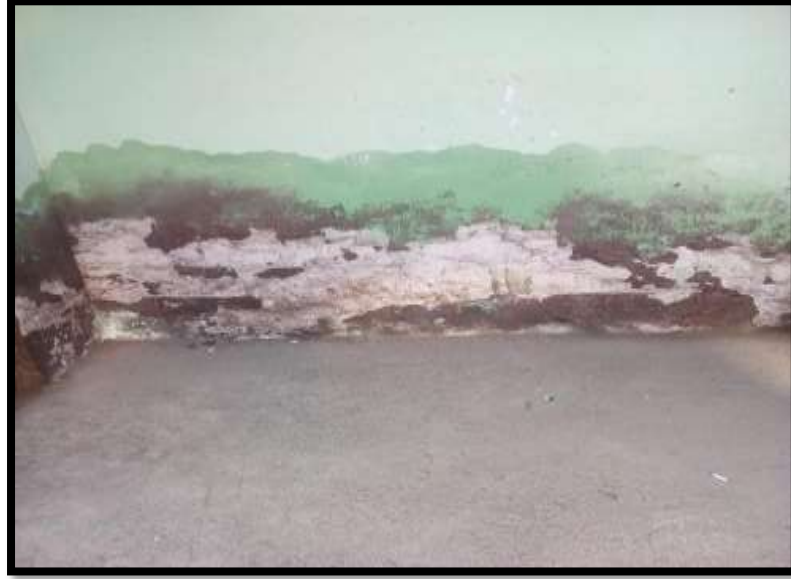
Vivienda unifamiliar de tres pisos de fachada color verde, ubicada en Mz.SS2 Lt. 11, en la cual se realizó el levantamiento de información según las características presentadas, como se muestra en la figura 32.

*Figura 32. Visualización de la humedad y desprendimiento de la pintura.*

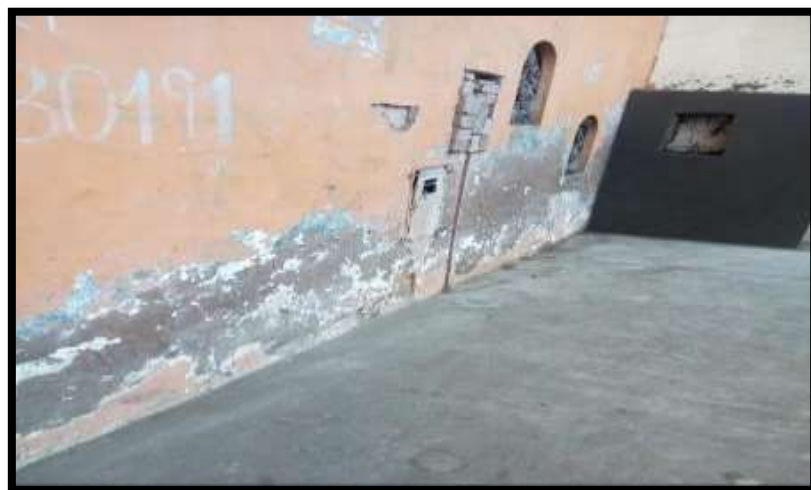
Vivienda unifamiliar de tres pisos de fachada naranja claro, ubicada en Mz. Y2 Lt. 19, en la cual se realizó el levantamiento de información según las características presentadas, como se muestran en la figura 33 y 34.

*Figura 33. Visualización de la humedad y desprendimiento de la pintura.*

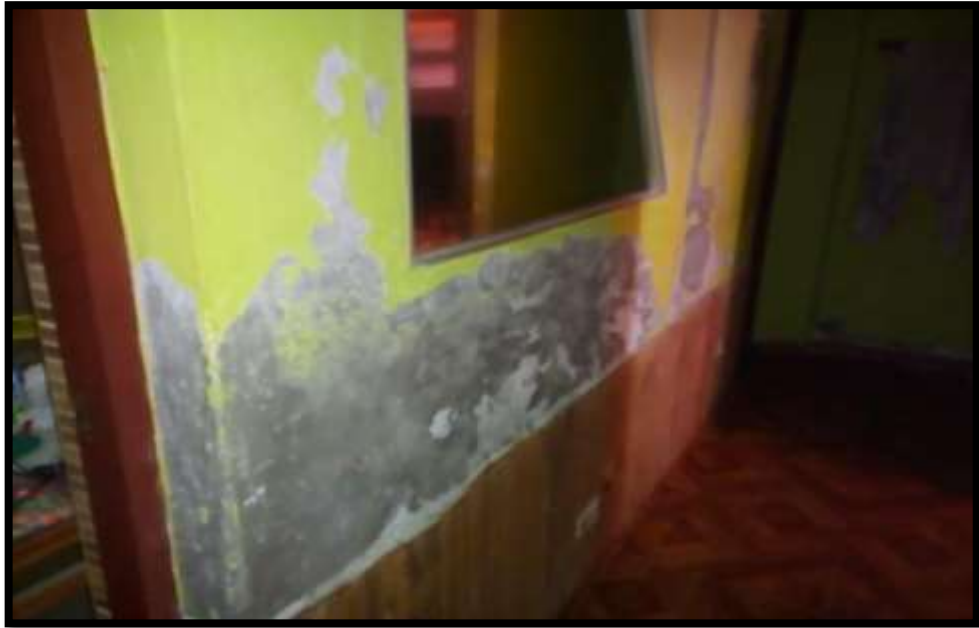
*Figura 34. Visualización del interior de la vivienda*

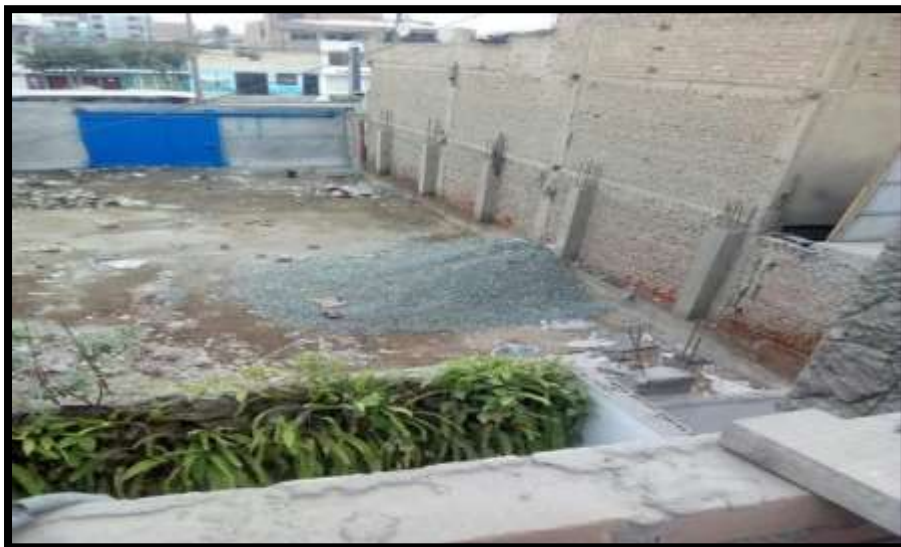
Vivienda unifamiliar de dos pisos de fachada color azul, ubicada en Mz. Y2 Lt. 10, en la cual se realizó el levantamiento de información según las características presentadas, como se muestra en la figura 35.

*Figura 35. Visualización del interior de la vivienda.*

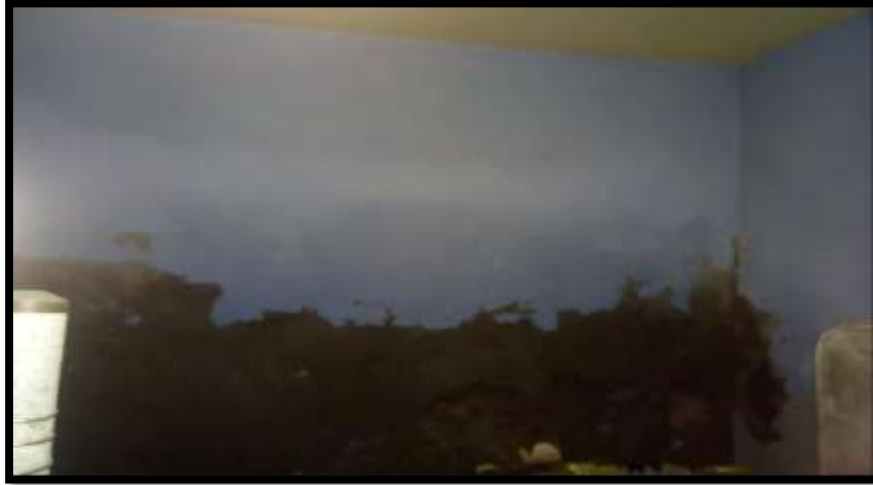
Esta realidad, también se vive en otras urbanizaciones de la ciudad de Lima; tales como, las de distrito de San Juan de Lurigancho (Avenida San Fernando), como se muestra en la figura 36.

*Figura 36. Visualización del deterioro del tarrajeo en las paredes.*

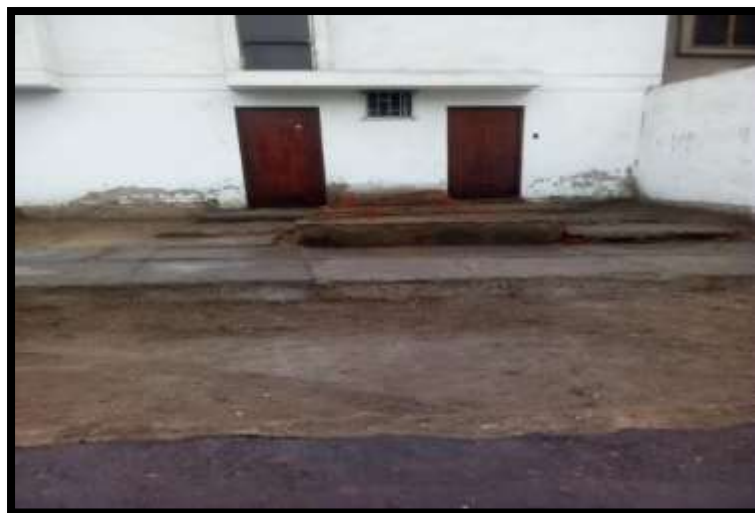
De la misma forma también se vive en otras urbanizaciones de la ciudad de Lima; tales como en el de distrito de Ventanilla (Callao), como se muestra en la figura 37.

*Figura 37. Visualización del deterioro de las paredes de ladrillo.*
