FACULTAD DE INGENIERÍA

Carrera de Ingeniería Civil

ANÁLISIS PATOLÓGICO Y VIDA ÚTIL DE VIVIENDAS DE ALBAÑILERÍA CONFINADA, BARRIO SANTA ELENA BAJA, CAJAMARCA.

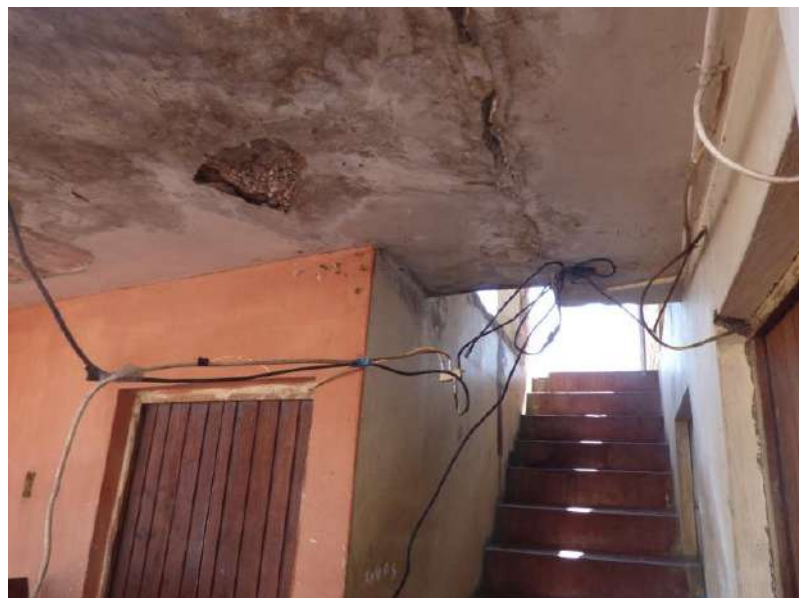
Fig.2. Corrosión y corrimientos de fisuras techo del segundo nivel.

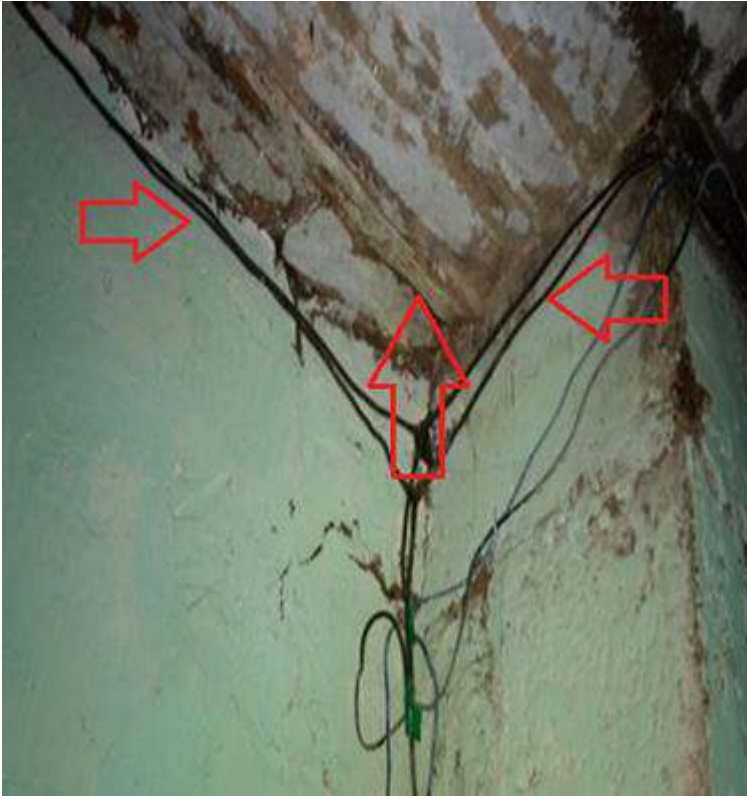
Figura 1:
Grietas en muros
cables de electricidad
expuestos sin ningún
aspecto técnico

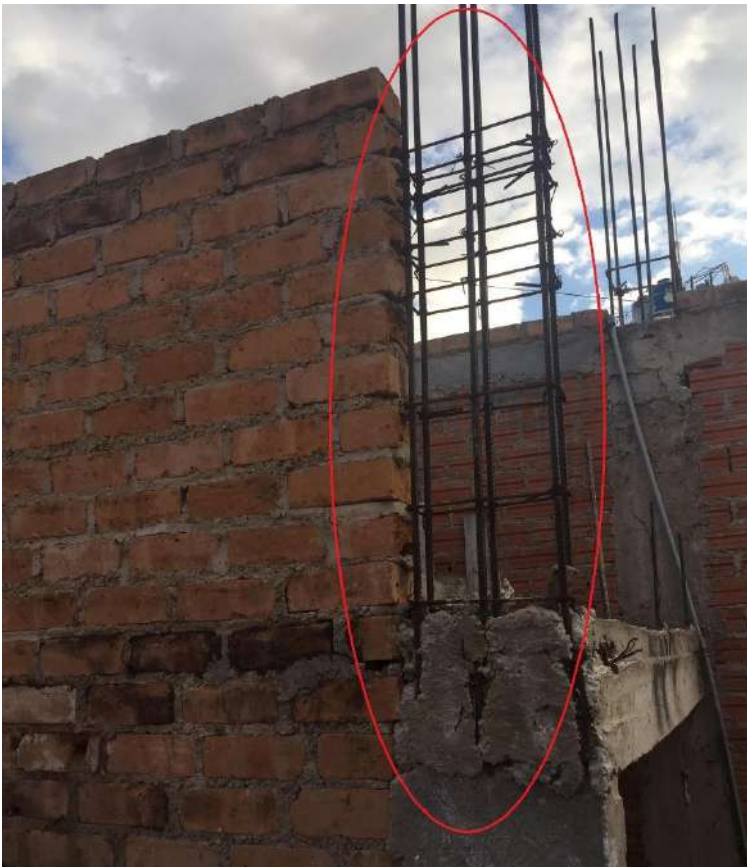
Figura 2:
Acero expuesto a
la intemperie y
cangrejera.

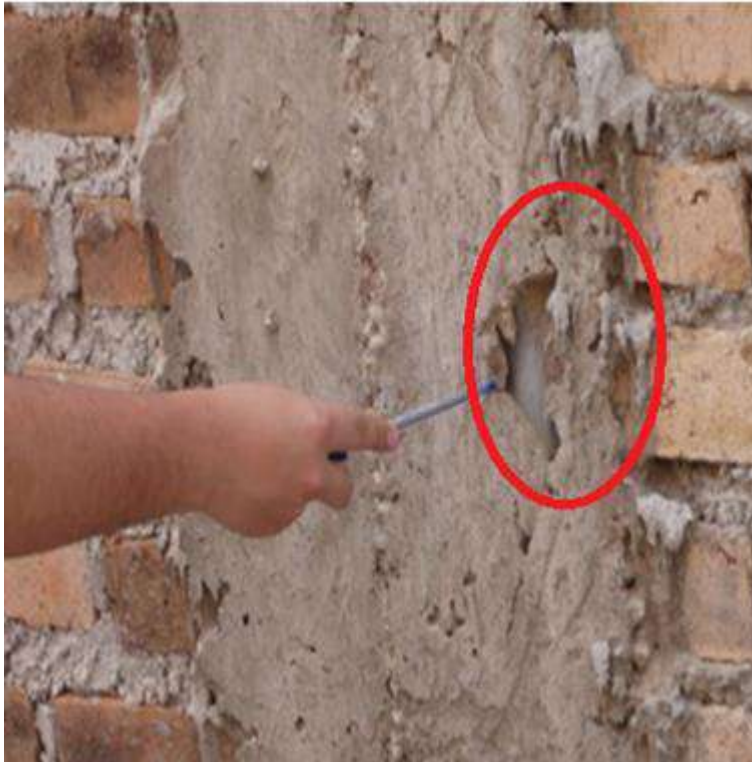
Figura 9:
Presenta fractura
en columna.

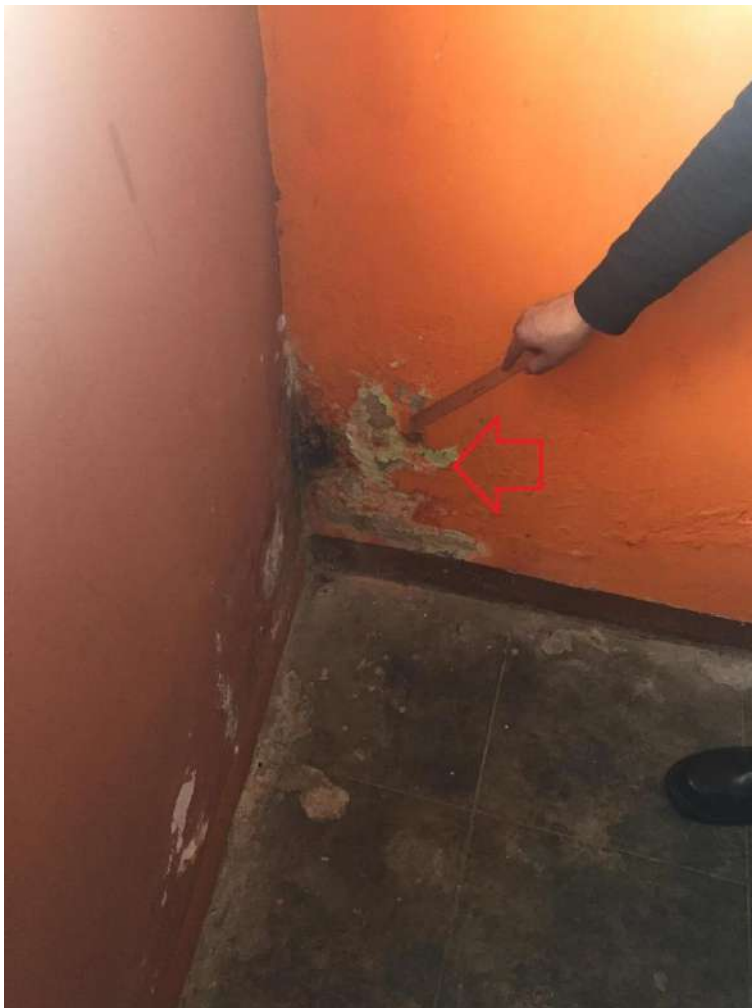
Figura 10:
Presenta
desprendimiento y
eflorescencia en el
muro

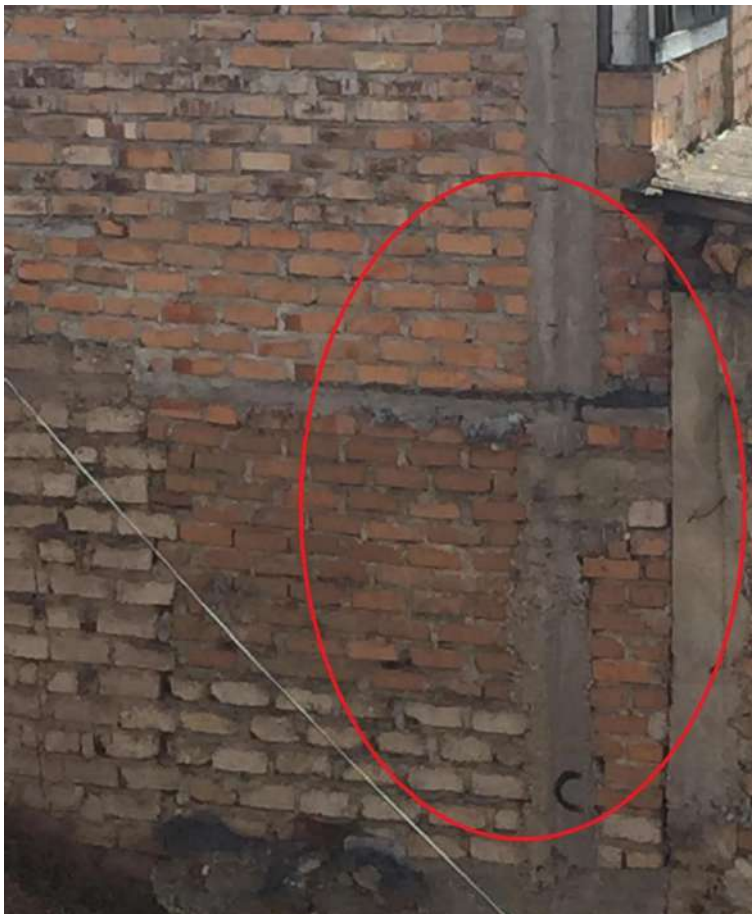
Figura 16:

**Defectos presentes
en muros vigas
incompletas y
asentado de ladrillo
de forma incorrecta.**

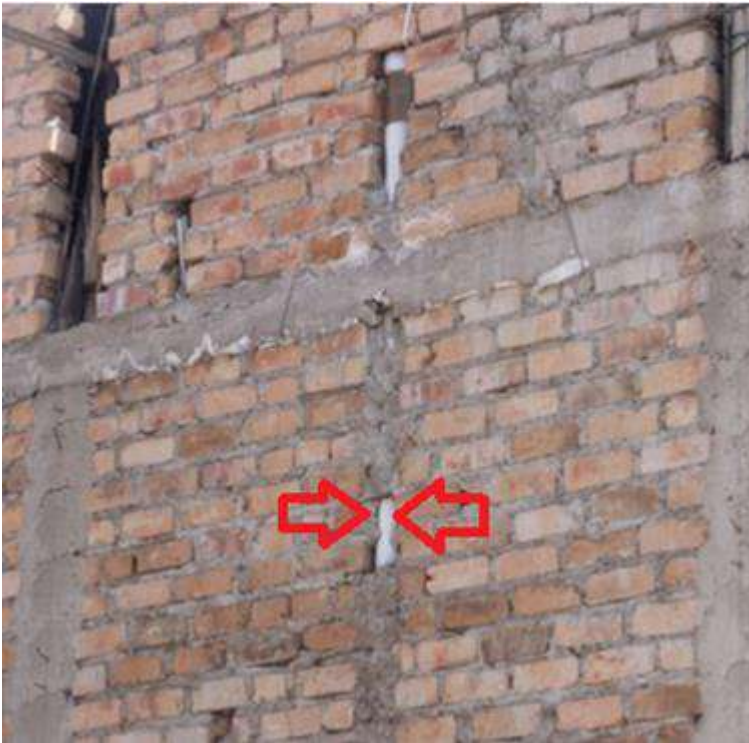
Figura 17:
Tubería de desagüe
expuesta a
intemperie.

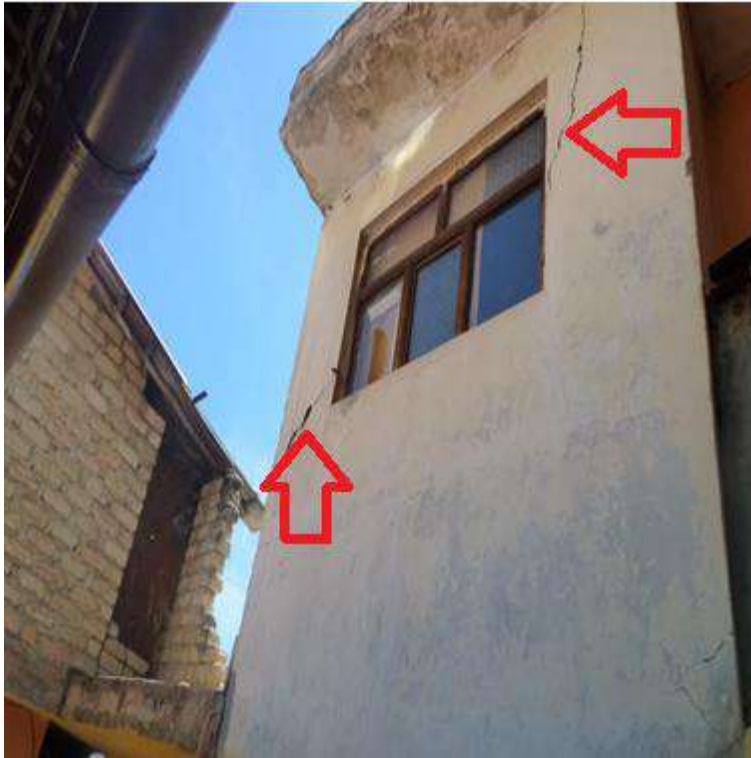
Figura 19:
Presenta grieta
vertical en miro.

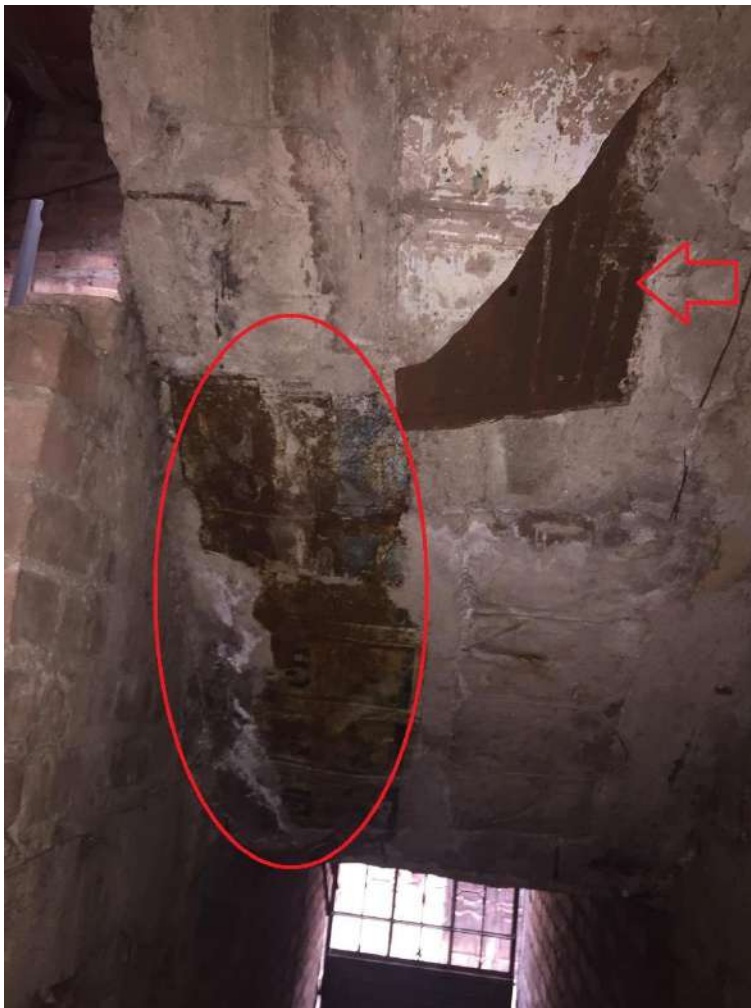
Figura 20:
Presenta residuos de
encofrado.

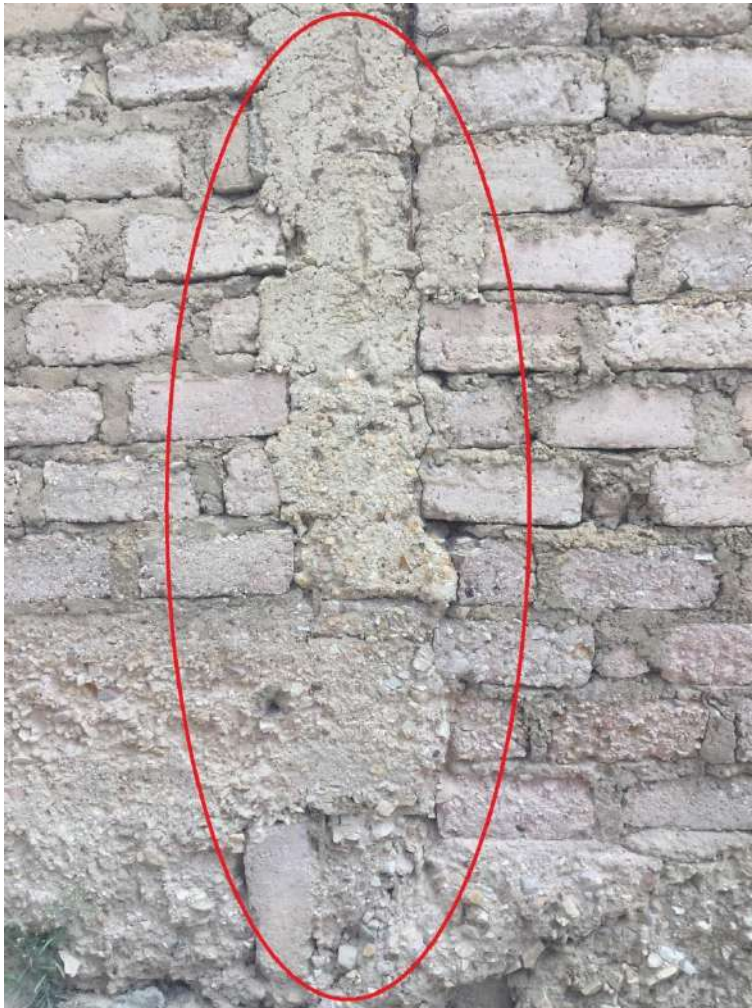
Figura 22:
Presenta desprendimiento y cangrejeras en columna.

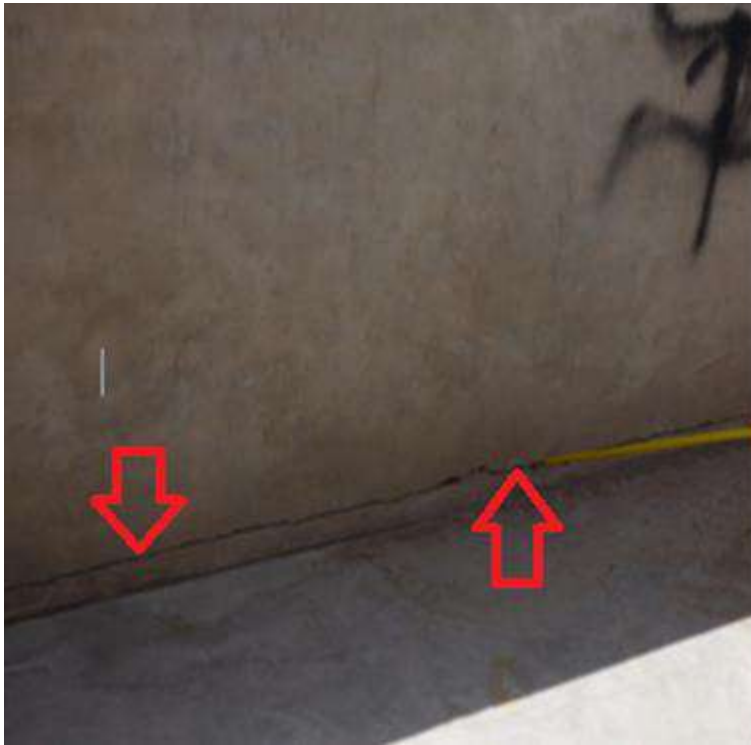
Figura 23:
Presenta falla vertical en muro.

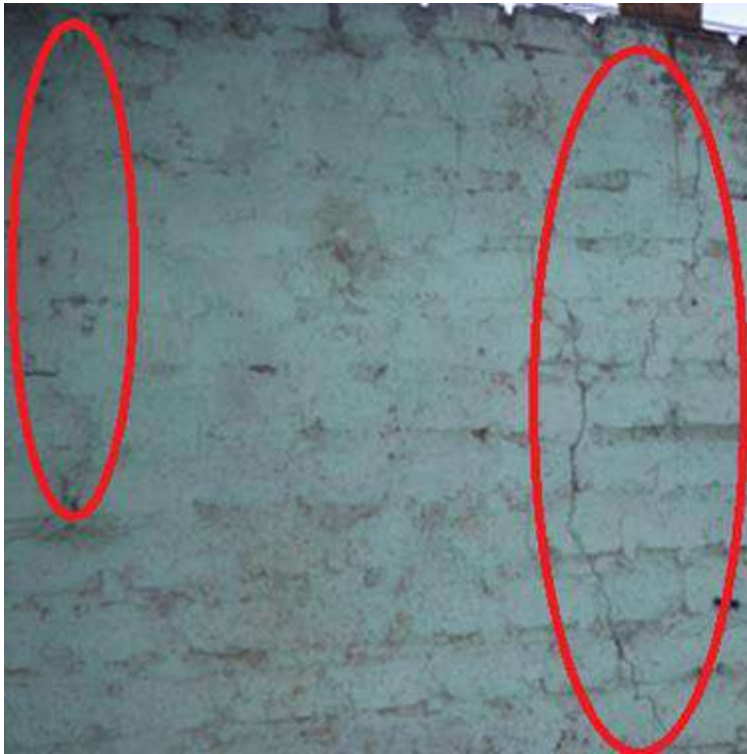
Figura 25:

**Presenta grietas
horizontales en
muro.**

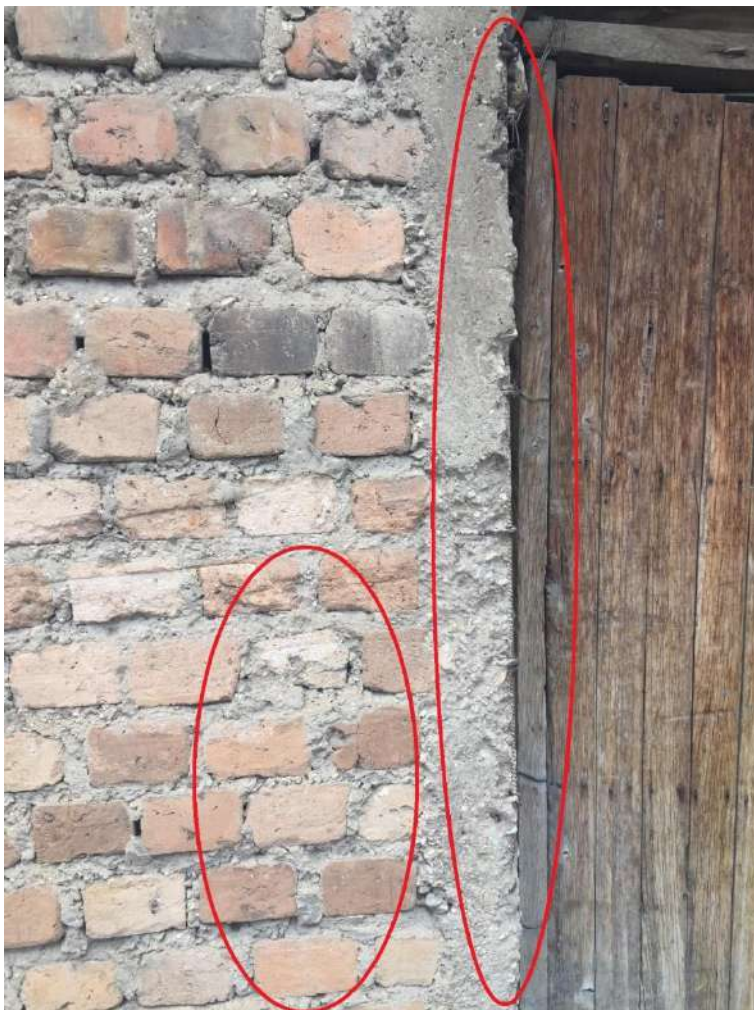
Figura 26:

**Presenta
desprendimiento en
columna y mal malas
asentado de ladrillo
sin criterio.**

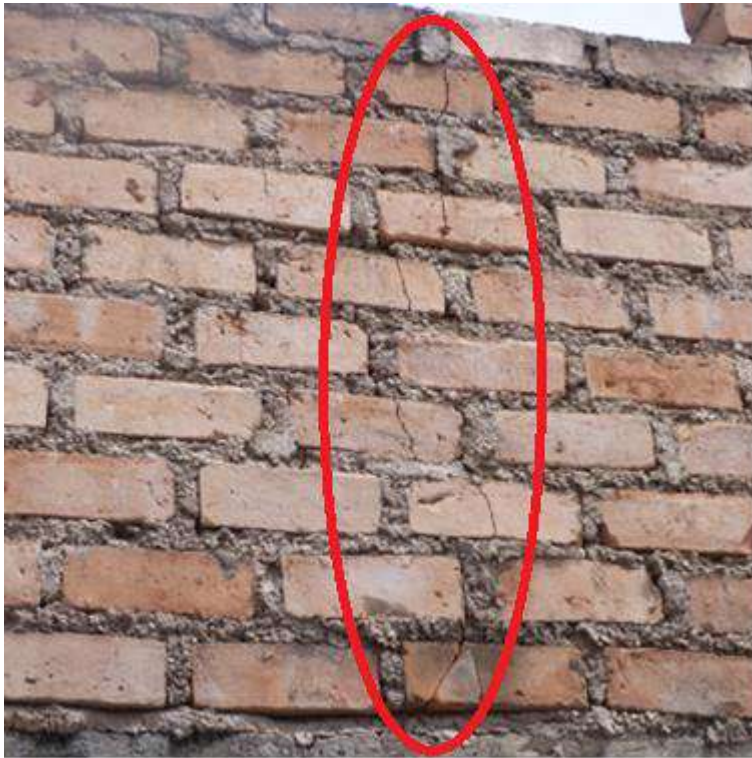
Figura 27:
Presenta grieta
vertical en muro.

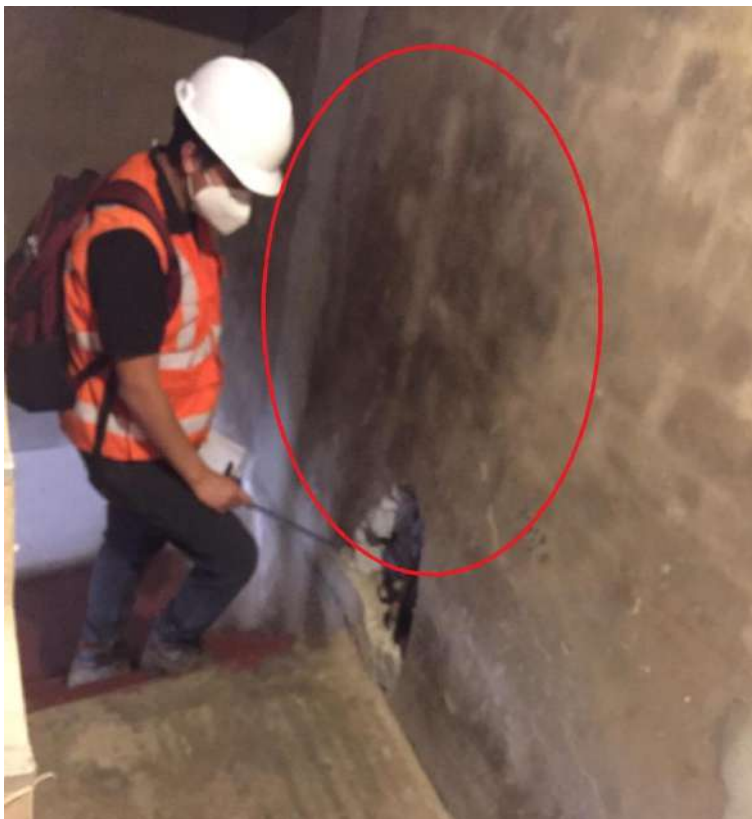
Figura 28:
Presenta humedad
en muro y llave de
agua expuesta.

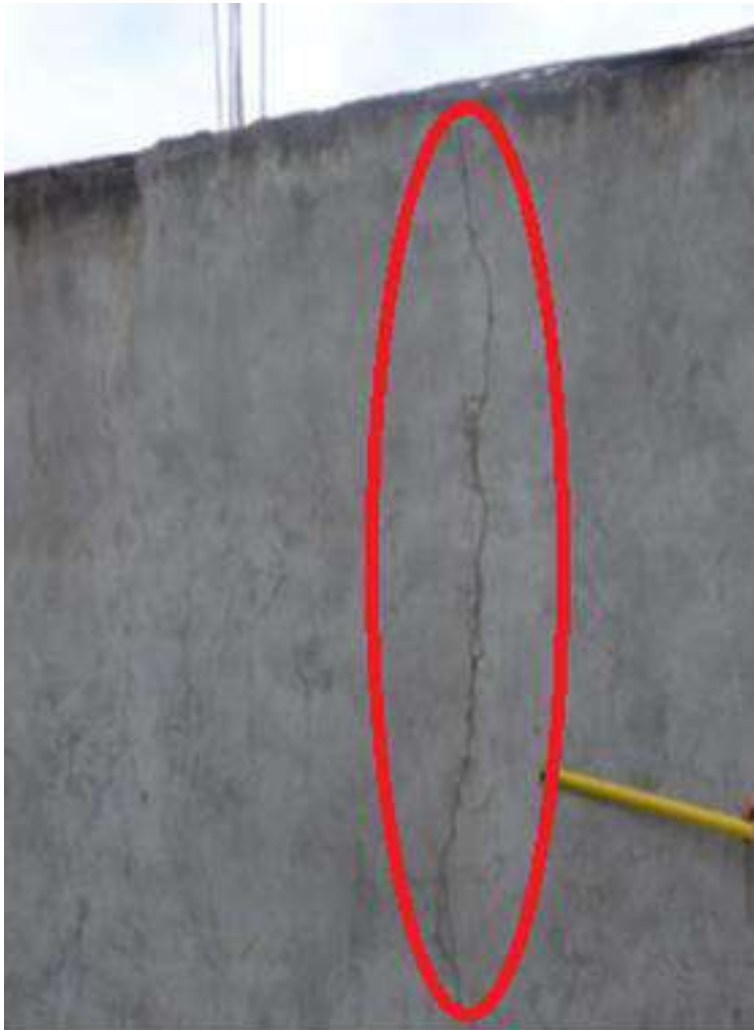
Figura 29:
**Presenta falla
horizontal en
muro.**

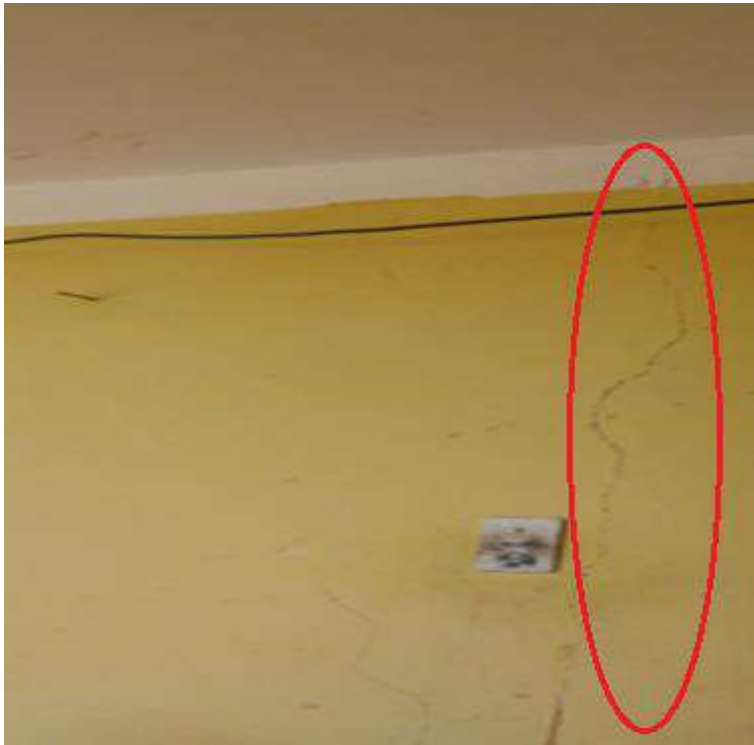
Figura 31:
Presenta fisura
vertical en muro.

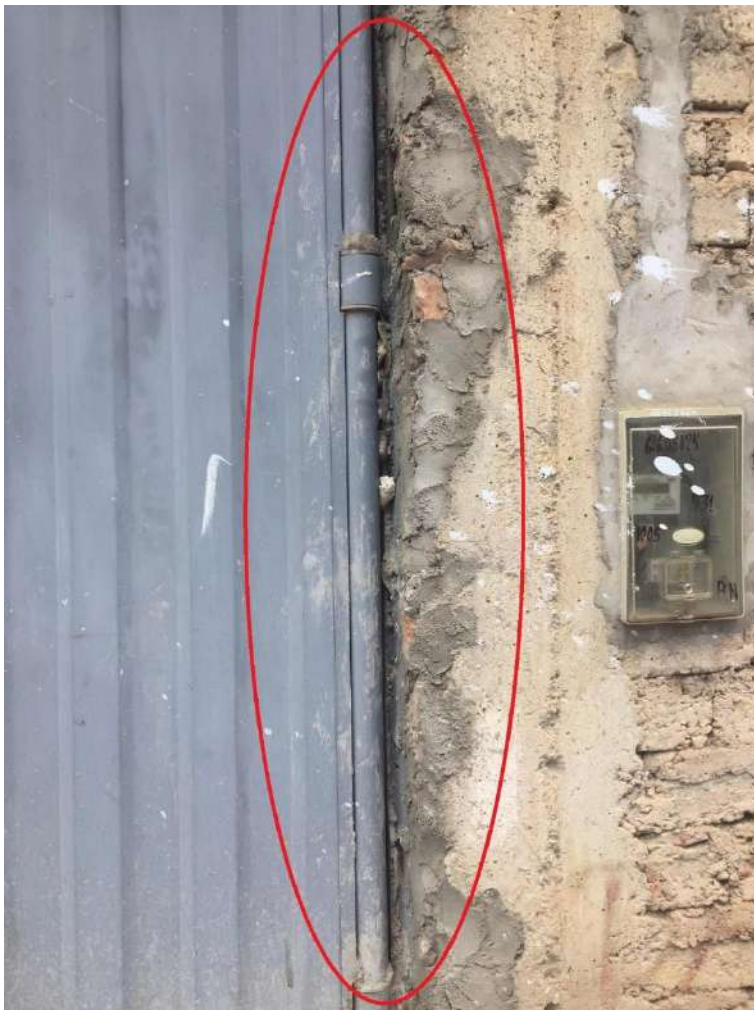
Figura 32:
Presenta fractura
de columna.

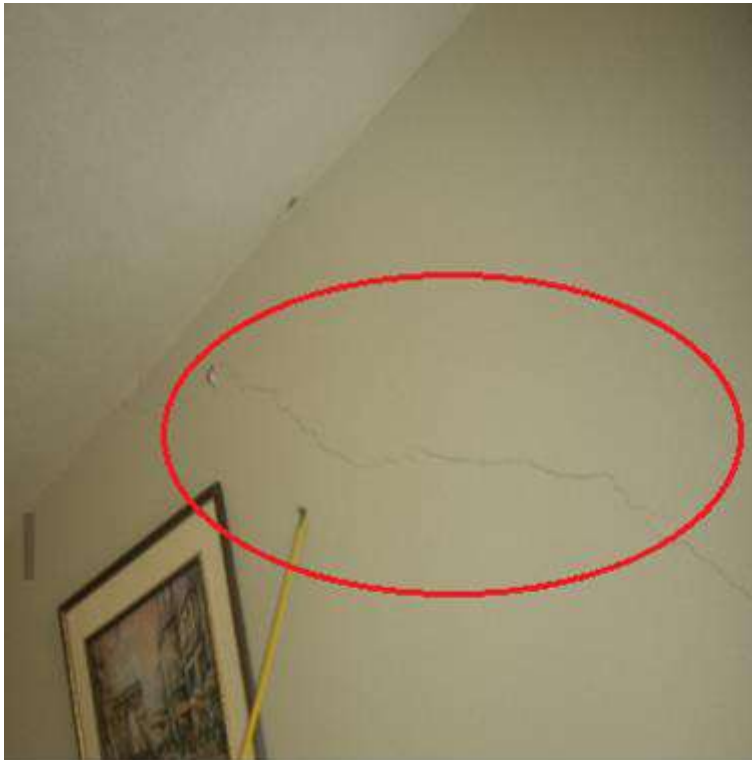
Figura 33:
Presenta fisura vertical en muro.

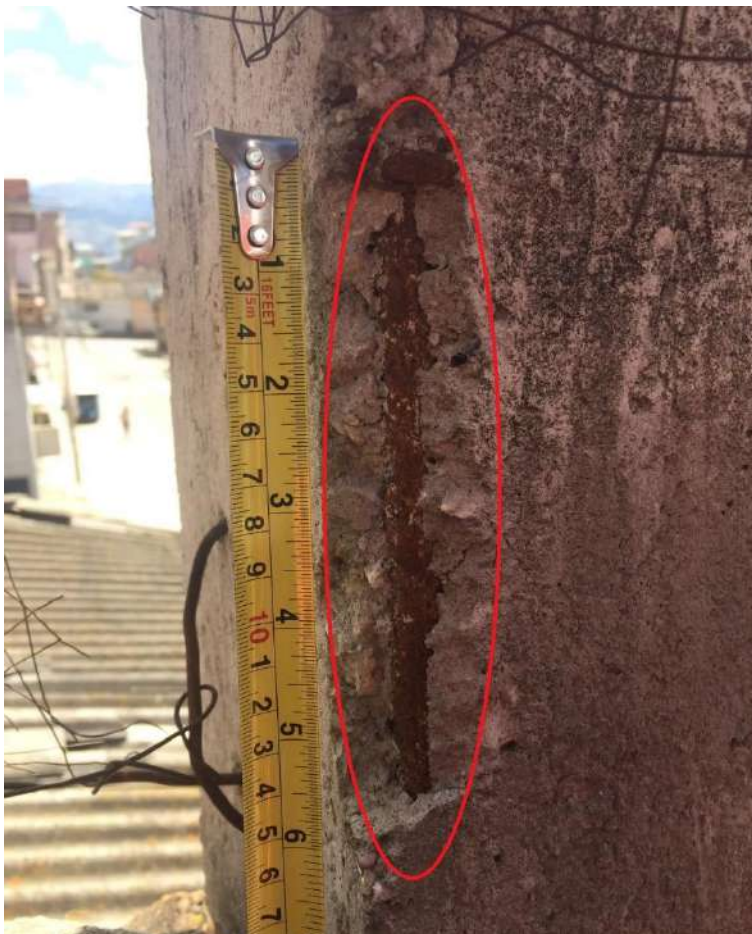
Figura 36:
Presenta corrosión de acero y desprendimiento de concreto.

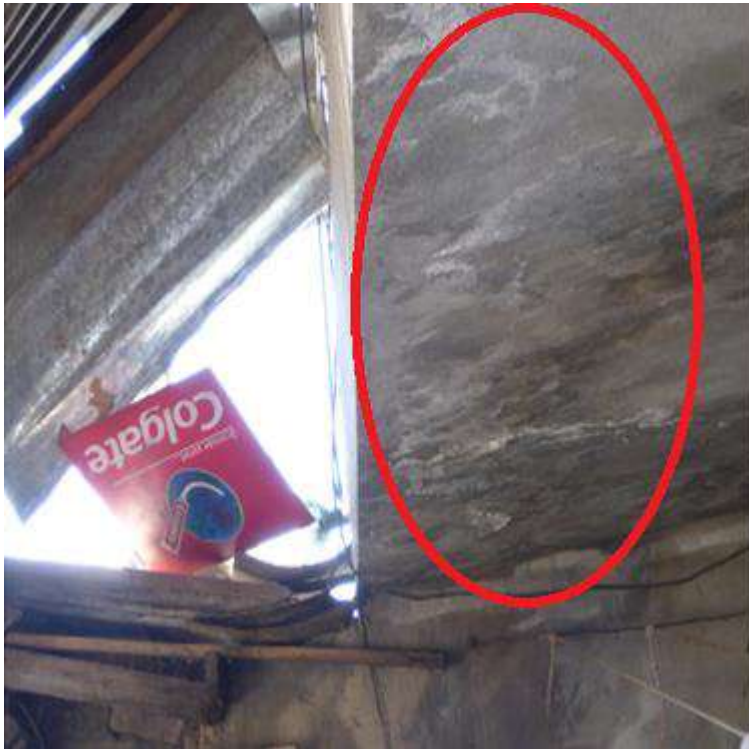
Figura 37:
**Presenta humedad
y eflorescencia en
losa.**

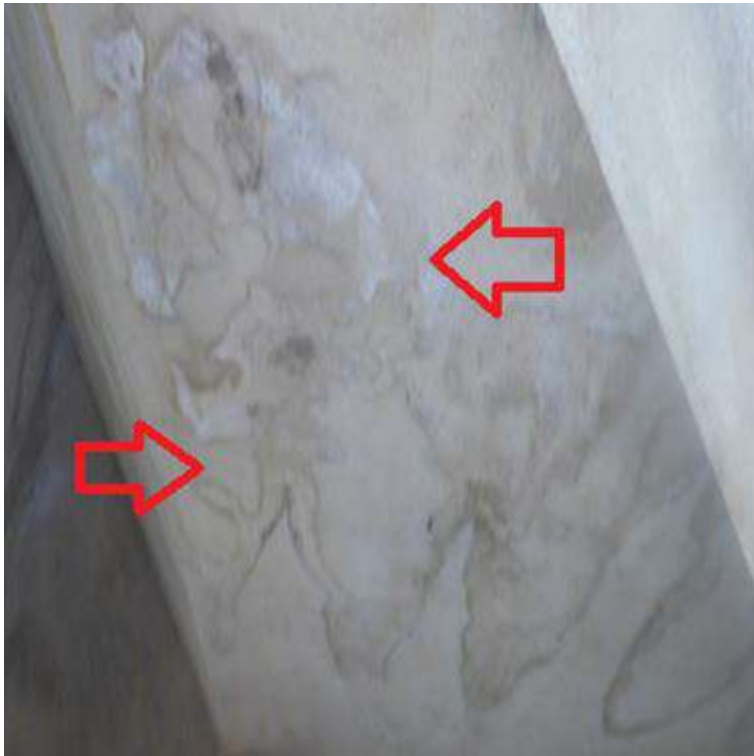
Figura 43:
Presenta humedad y
eflorescencia en
losa.

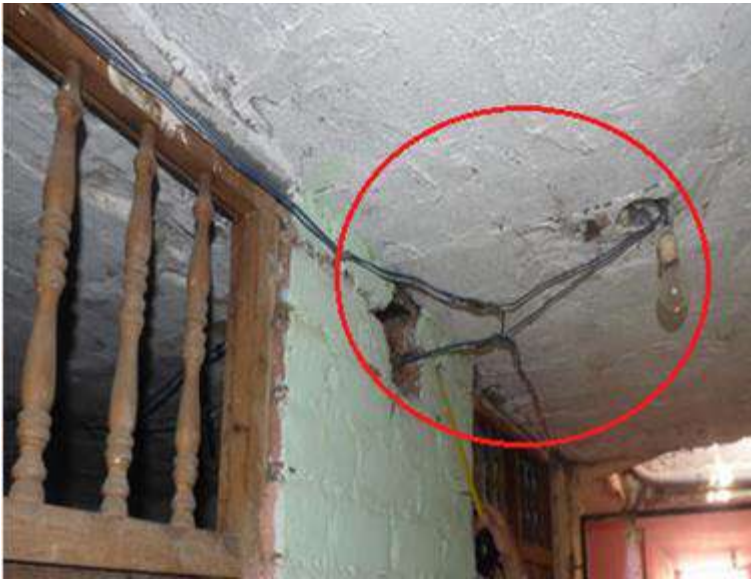
Figura 53:
Presenta mal diseño de cableado expuesto a la intemperie y mal asentado de ladrillo.

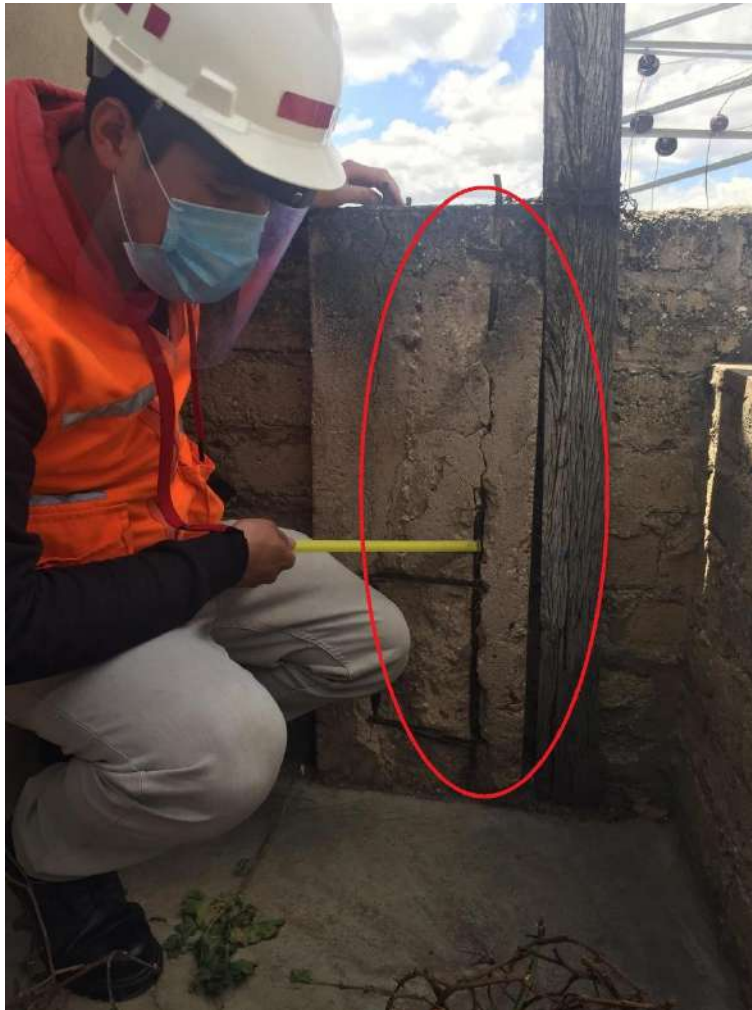
Figura 54:
Presenta corrosión de acero y desprendimiento de concreto de la columna.

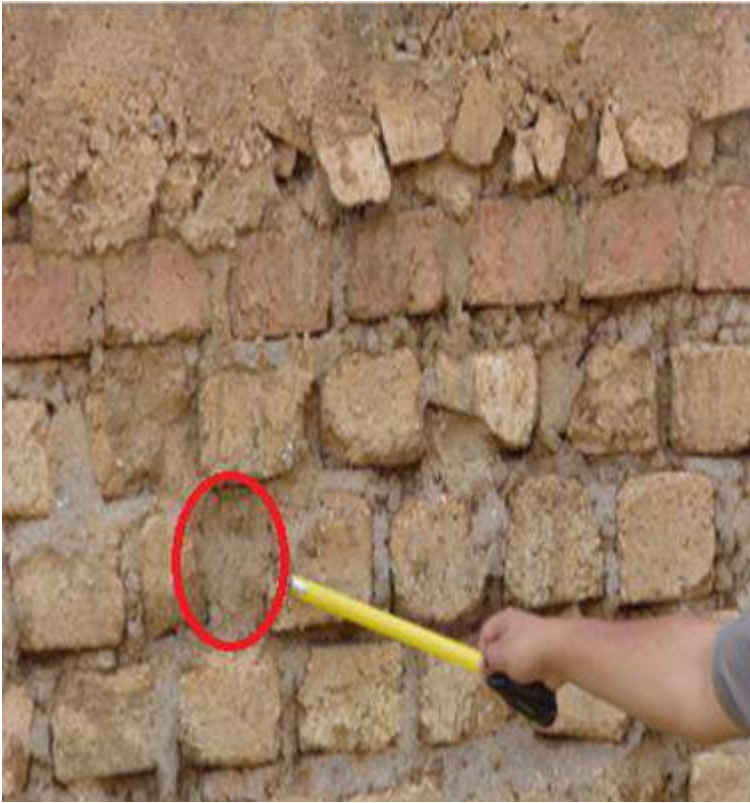
Figura 55:
**Mal criterio de
asentado de
ladrillo.**

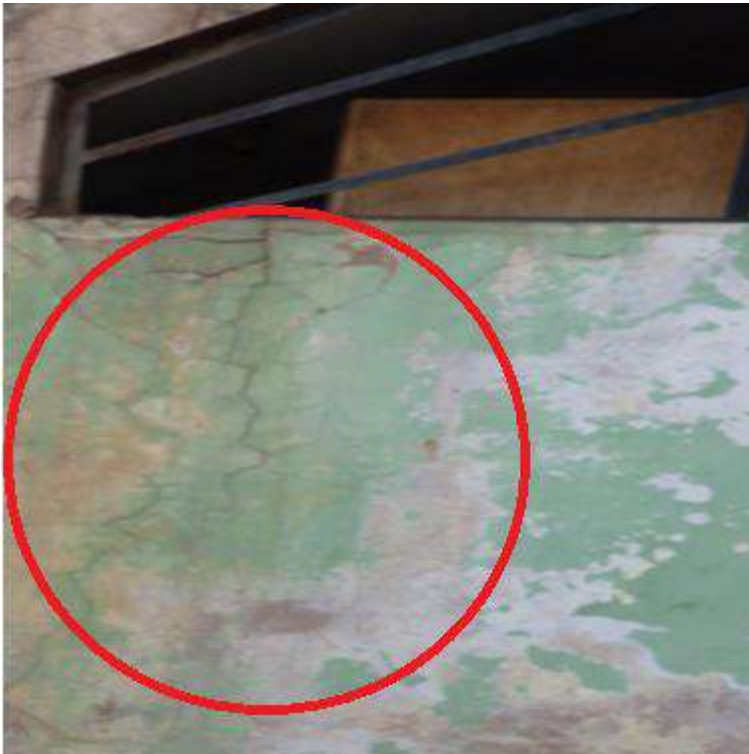
Figura 57:
Presenta grietas horizontales en muro.

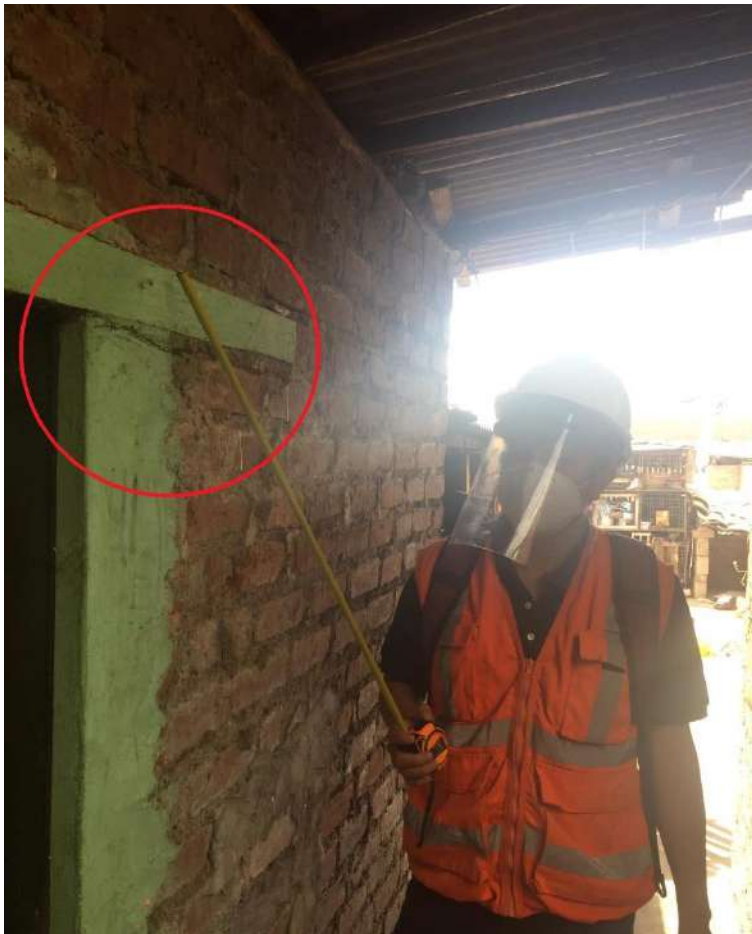
Figura 58:
Combinación de viga de madera en albañilería.

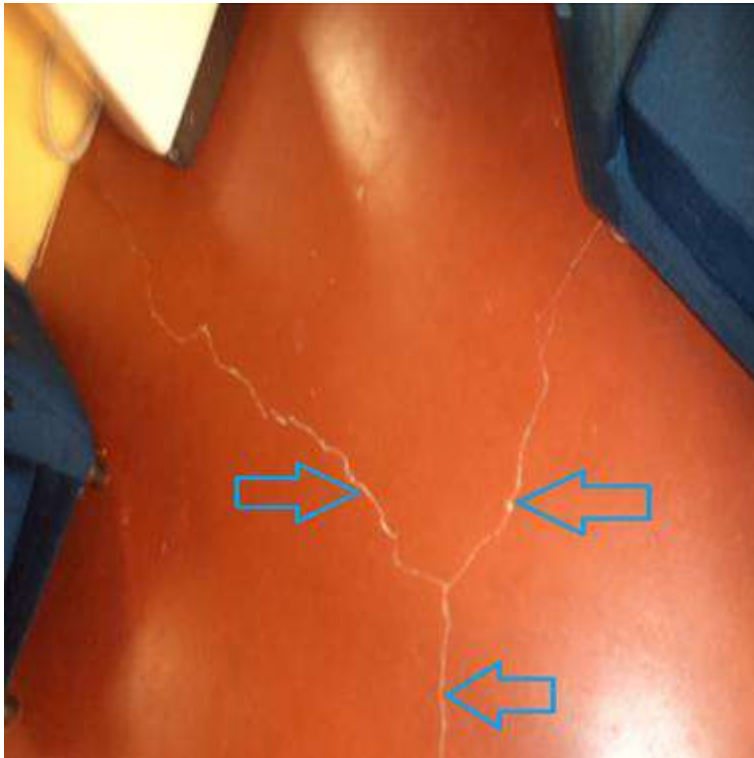
Figura 59:
**Presenta grietas
en losa.**

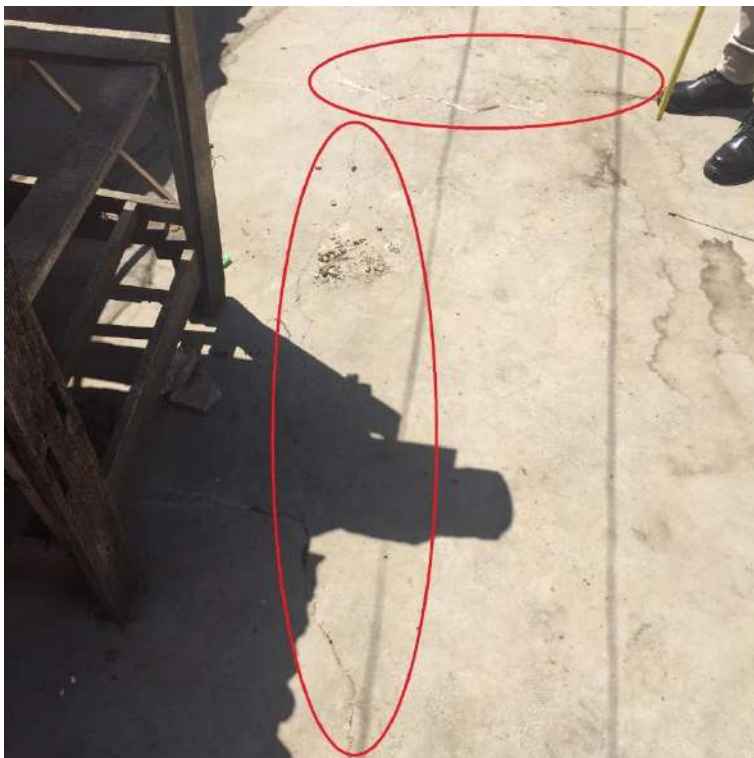
Figura 60:
**Presenta fisuras
en losa.**

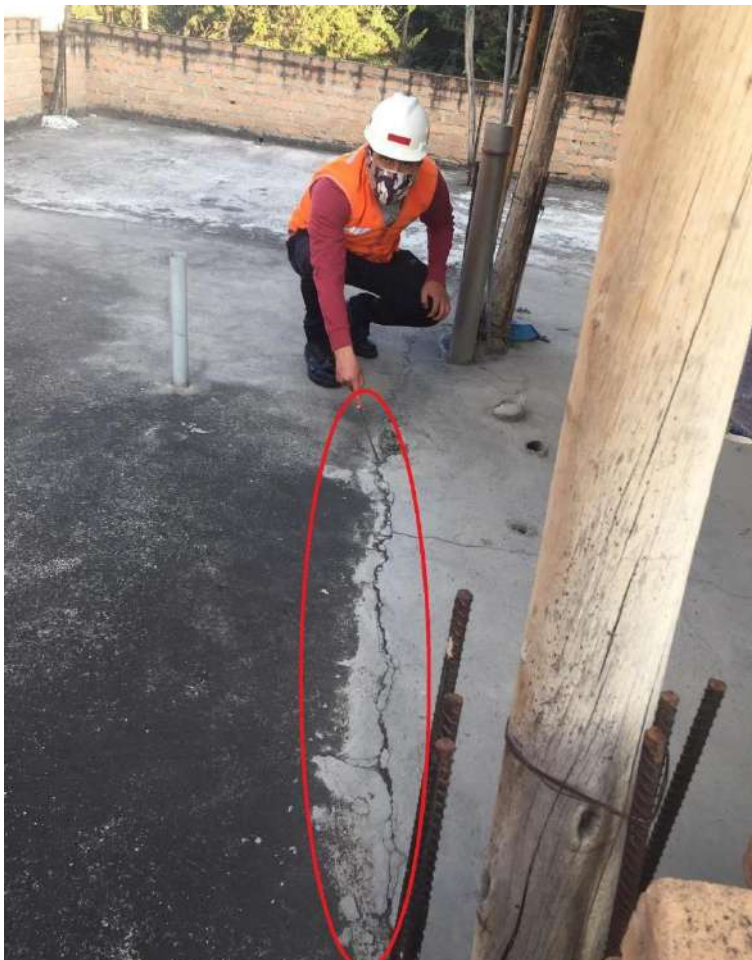
Figura 66:
Presenta grieta en losa.

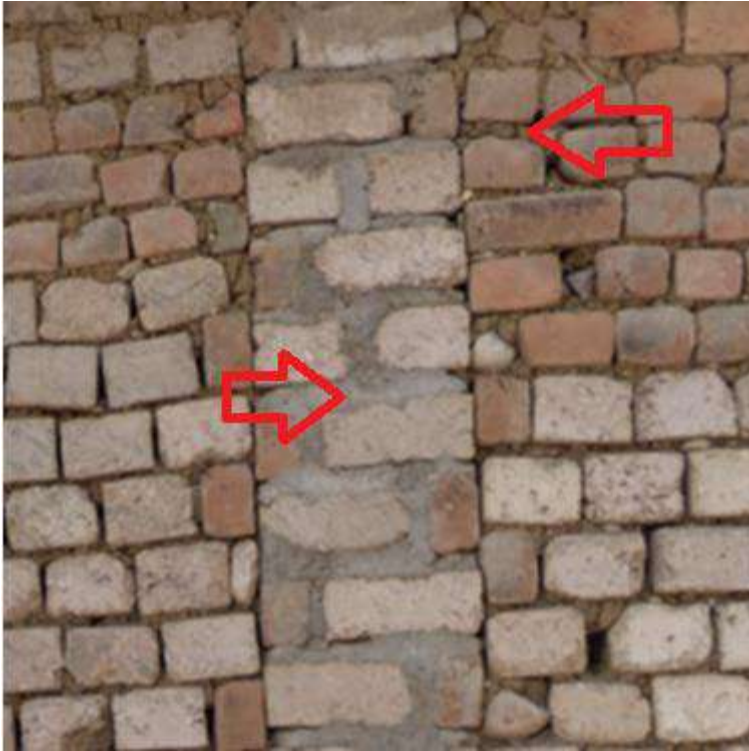
Figura 67:
Asentado de
ladrillo con
mortero y tierra sin
criterio de
construcción.

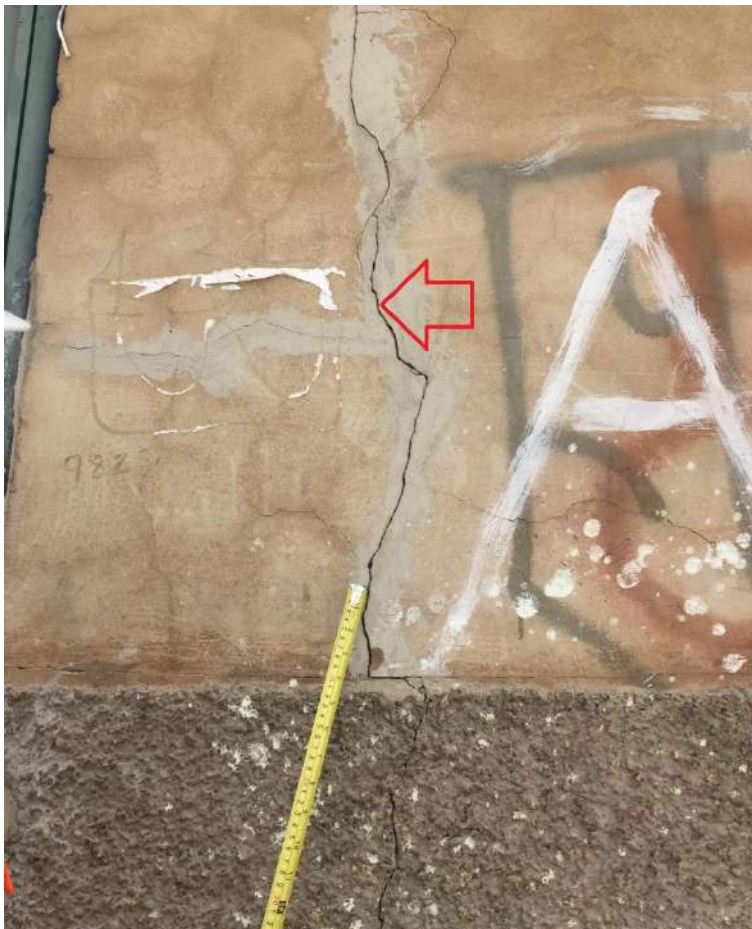
Figura 68:
Grieta horizontal
en muro.

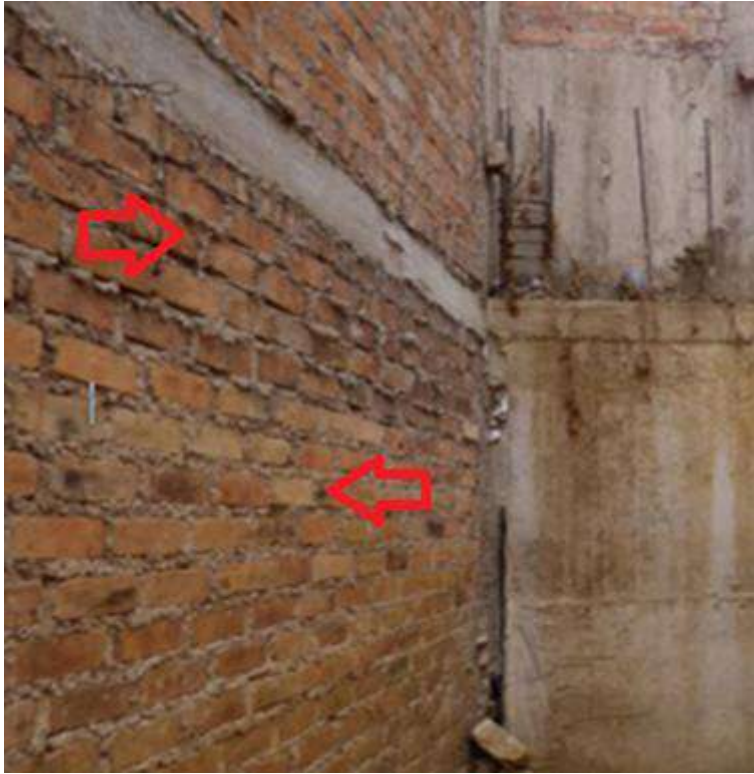
Figura 69:
Muro de contención
en condiciones de
rajadura y mal
asentado de ladrillo.

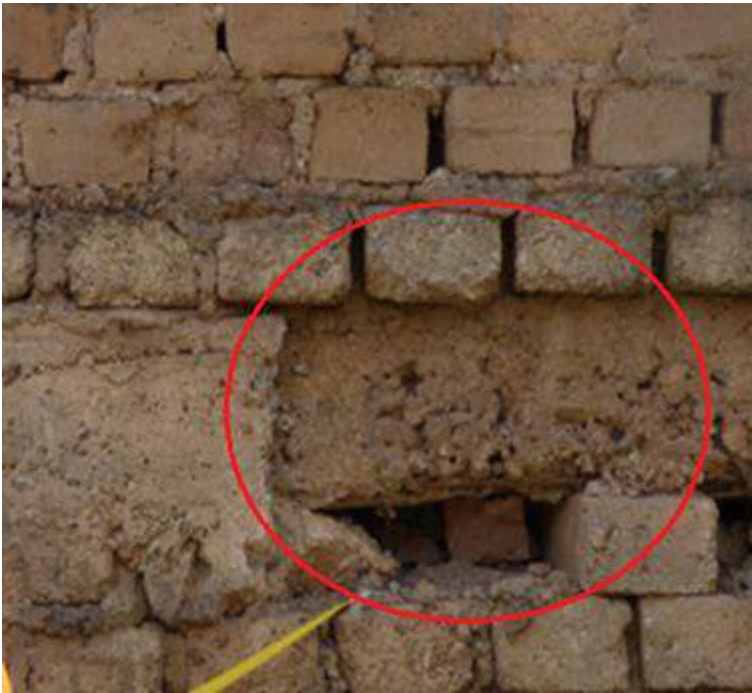
Figura 73:
**Unión de muro con
losa unidos con
ladrillos rotos sin
ningún criterio de
confinamiento.**

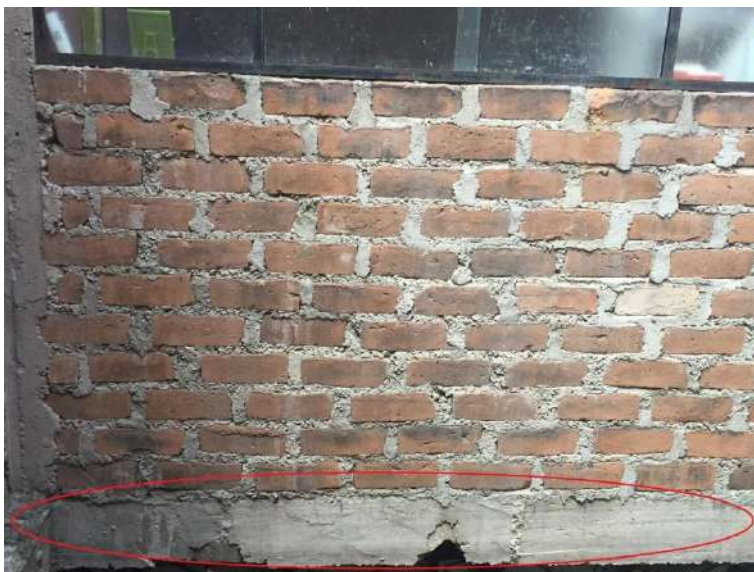
Figura 80:
Fractura del
recubrimiento de
la viga.

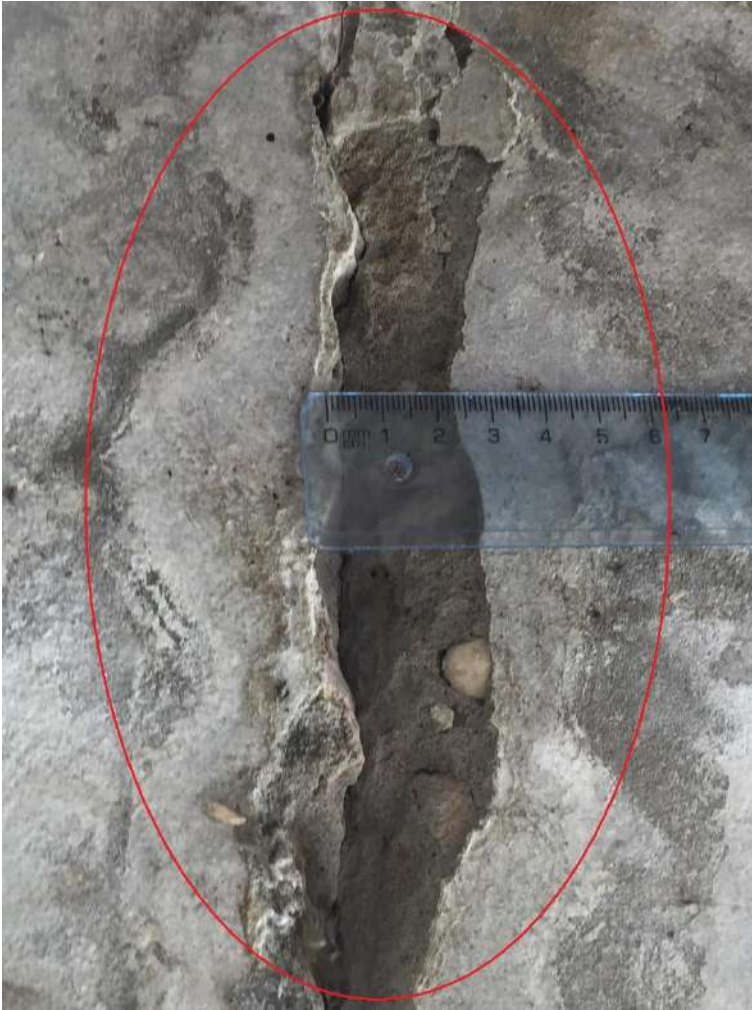
Figura 83:
Grieta horizontal
en muro.
