FACULTAD DE INGENIERÍA

Carrera de Ingeniería Civil

ANÁLISIS PATOLÓGICO Y VIDA ÚTIL DE VIVIENDAS DE ALBAÑILERÍA CONFINADA, BARRIO SANTA ELENA BAJA, CAJAMARCA.

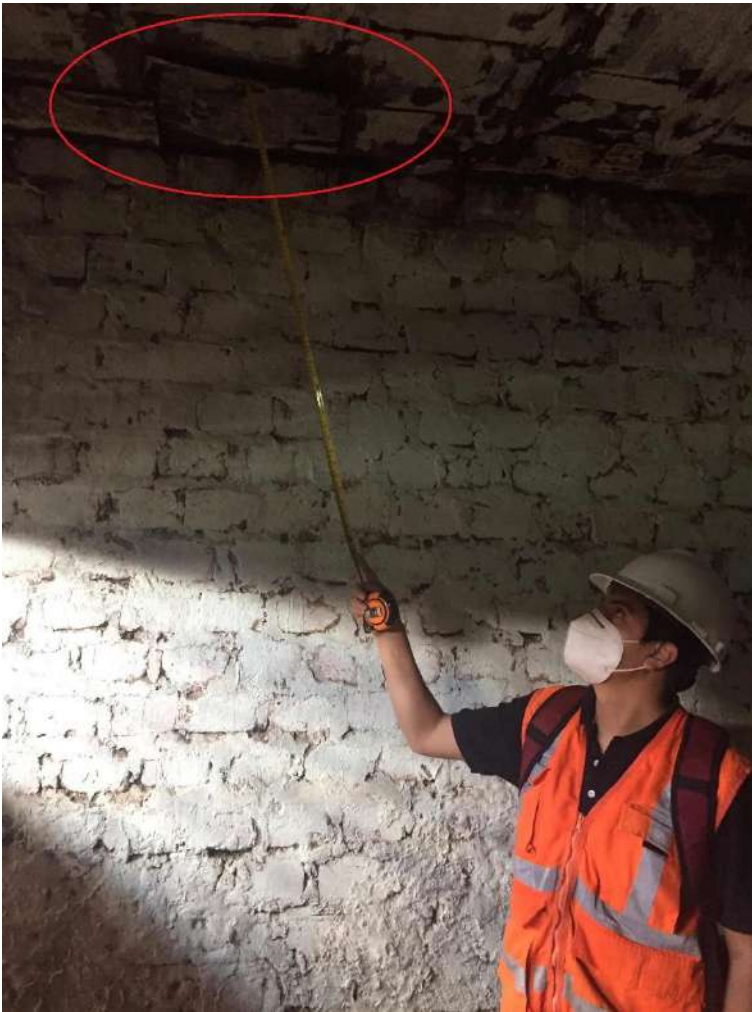
Figura 95:
Residuos de
encofrado.

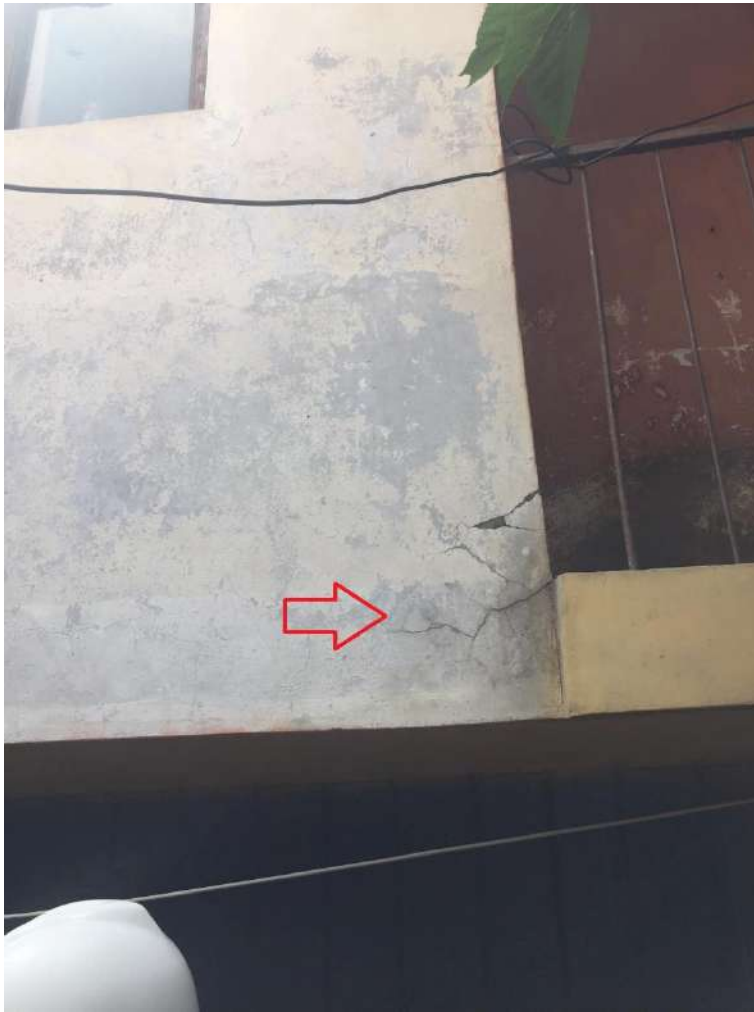
Figura 99:
Presenta grietas
en muro

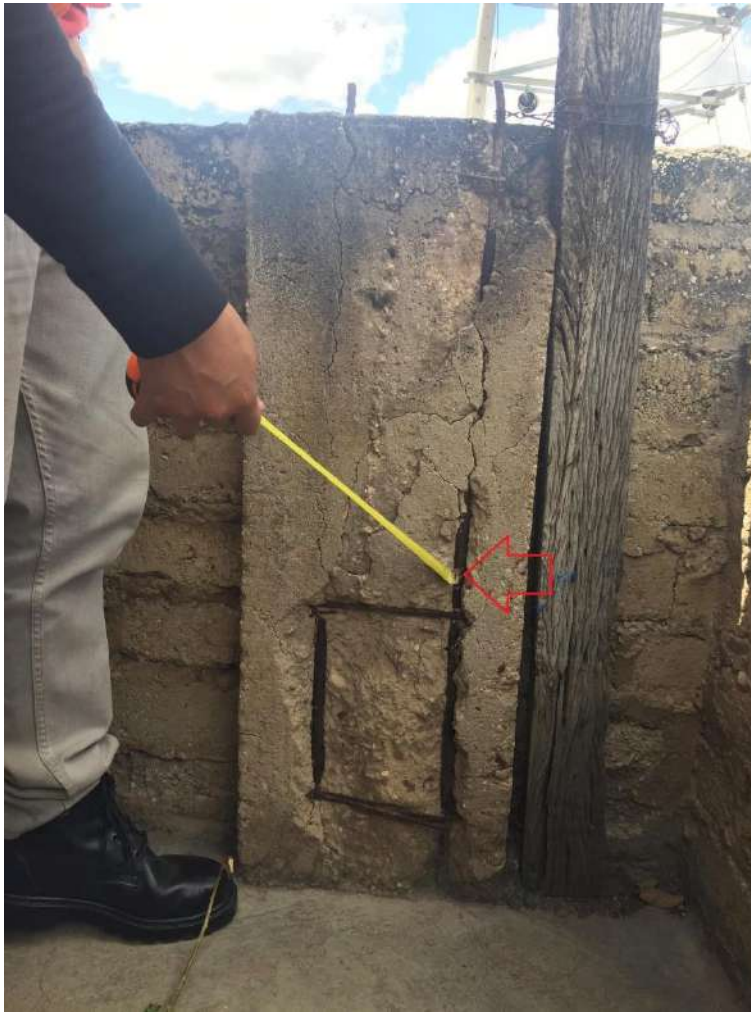
Figura 101:

Corrosión de acero y expuesto a la intemperie, desprendimiento de recubrimiento de concreto de columna.

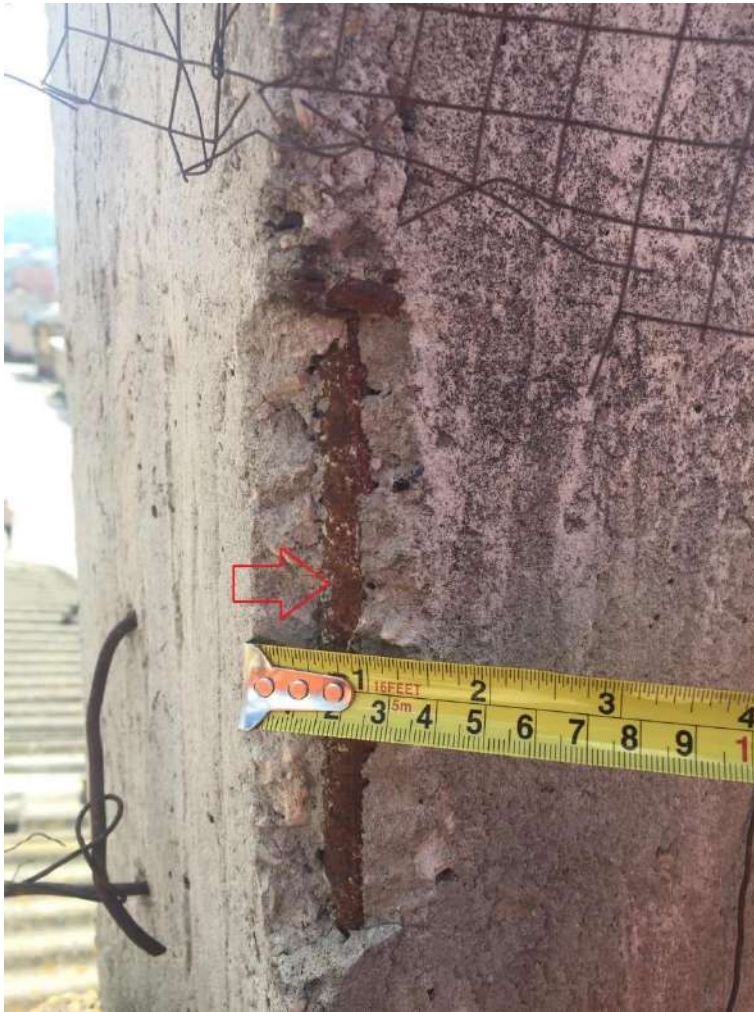
Figura 115:
Corrosión de acero y
expuesta a la intemperie
y desprendimiento del
recubrimiento de la
columna.

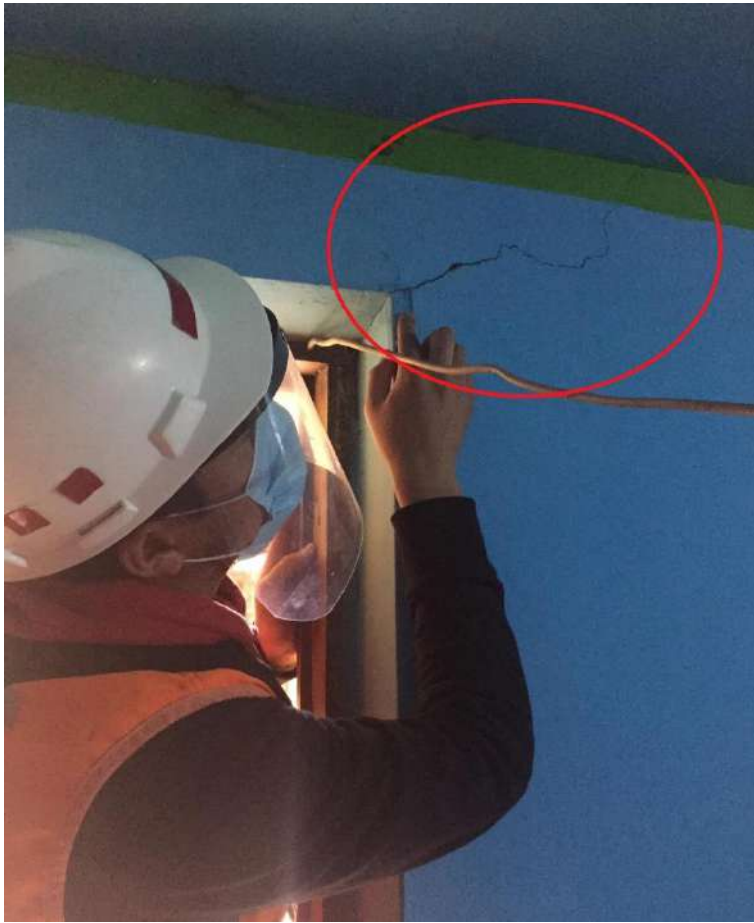
Figura 125:
Grieta vertical
en muro.

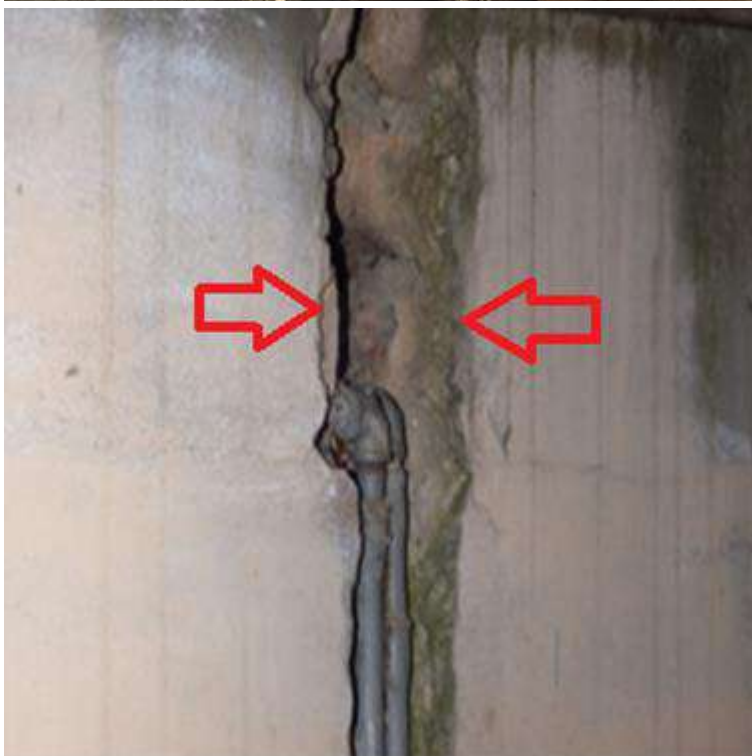
Figura 130:

Fractura de muro excesiva sin criterio y tubería de agua expuestas a la intemperie.

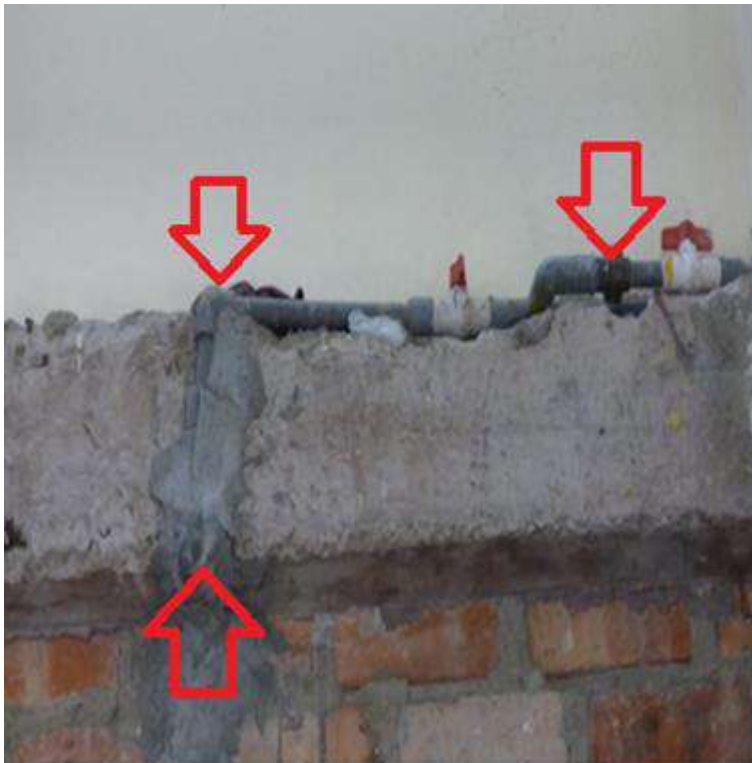
Figura 136:
Tubería de agua sin
ningún criterio
fracturando la vida

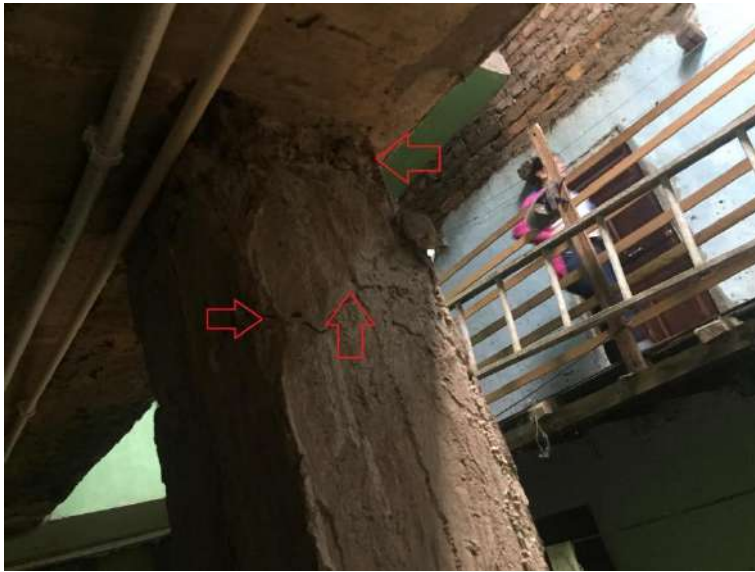
Figura 137:
Cangrejas en
columna y fisuras con
desprendimiento.

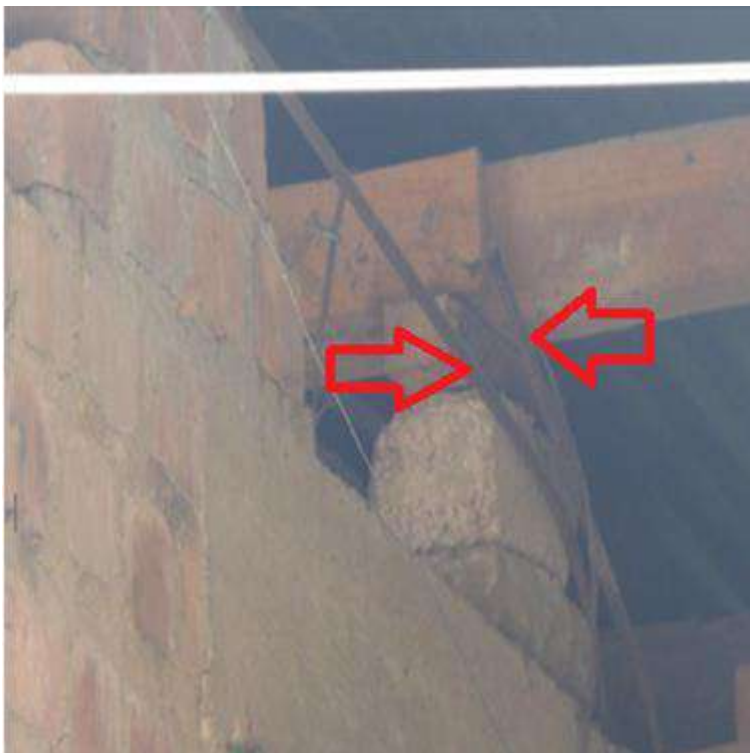
Figura 142:
Amarre con aceros de proyección de columna sin ningún criterio de construcción.

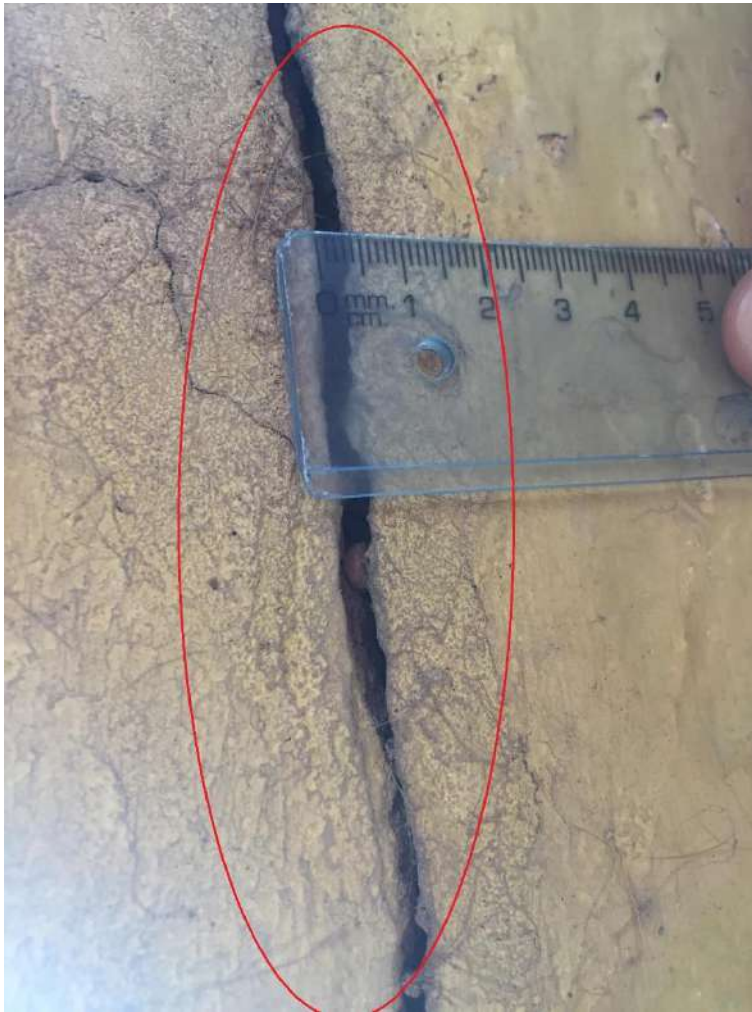
Figura 155:
Grieta en muro
de albañilería.

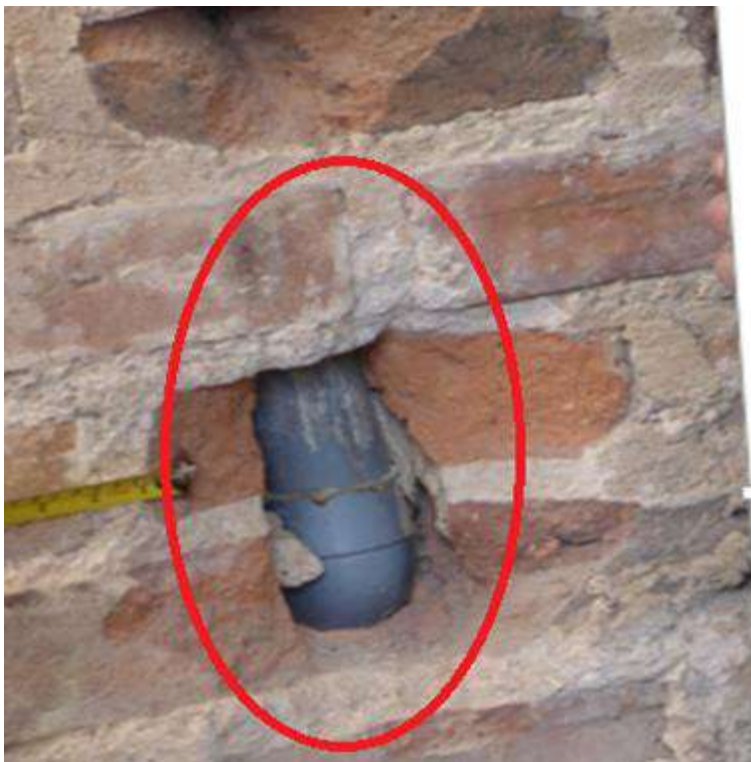
Figura 158:
Muro perforado sin sellar exponiendo tubería de desagüe.

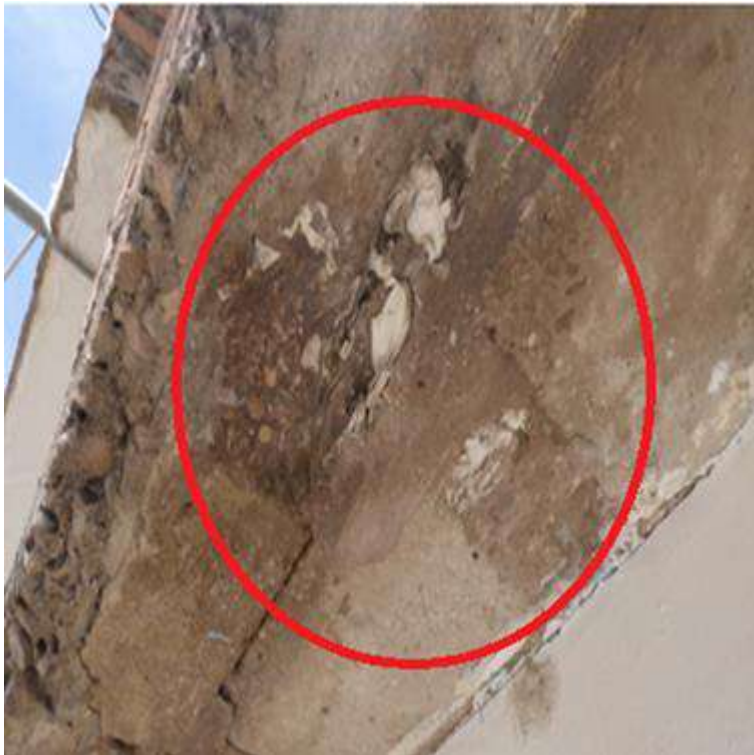
Figura 160:
**Restos de obra en
losa aligerada.**

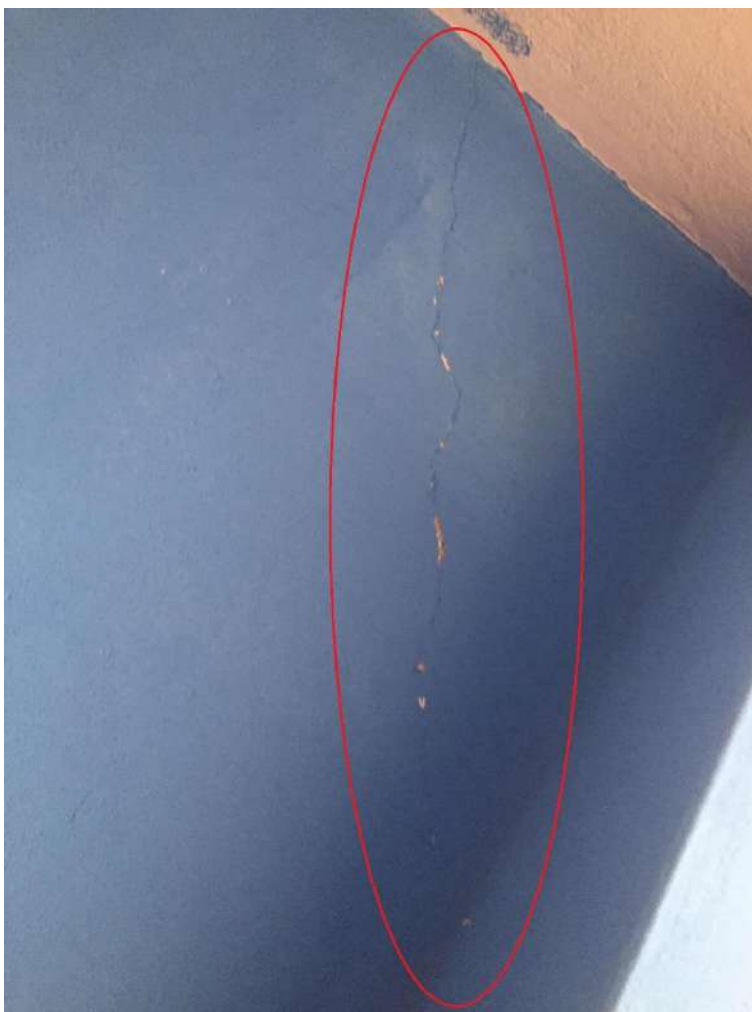
Figura 164:
Presenta grietas en
los muros.

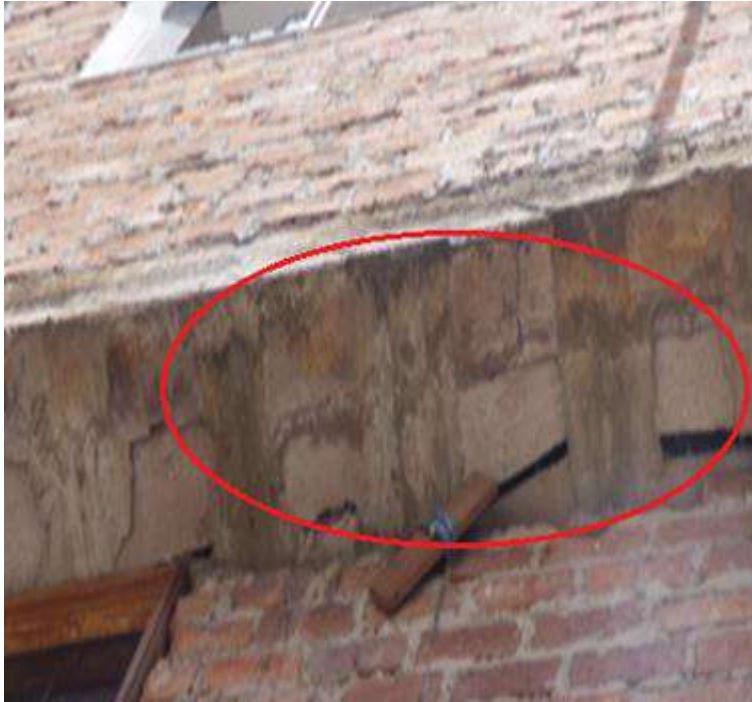
Figura 165:
Fractura en losa
aligerada.

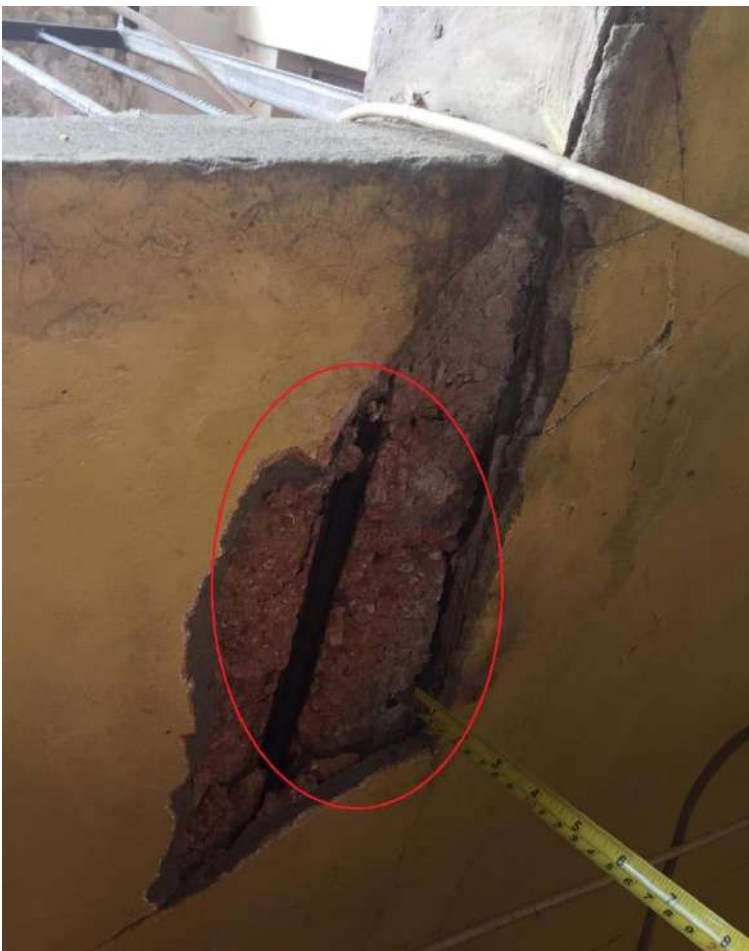
Figura 168:
Corrosión de acero
y desprendimiento
de losa aligerada.

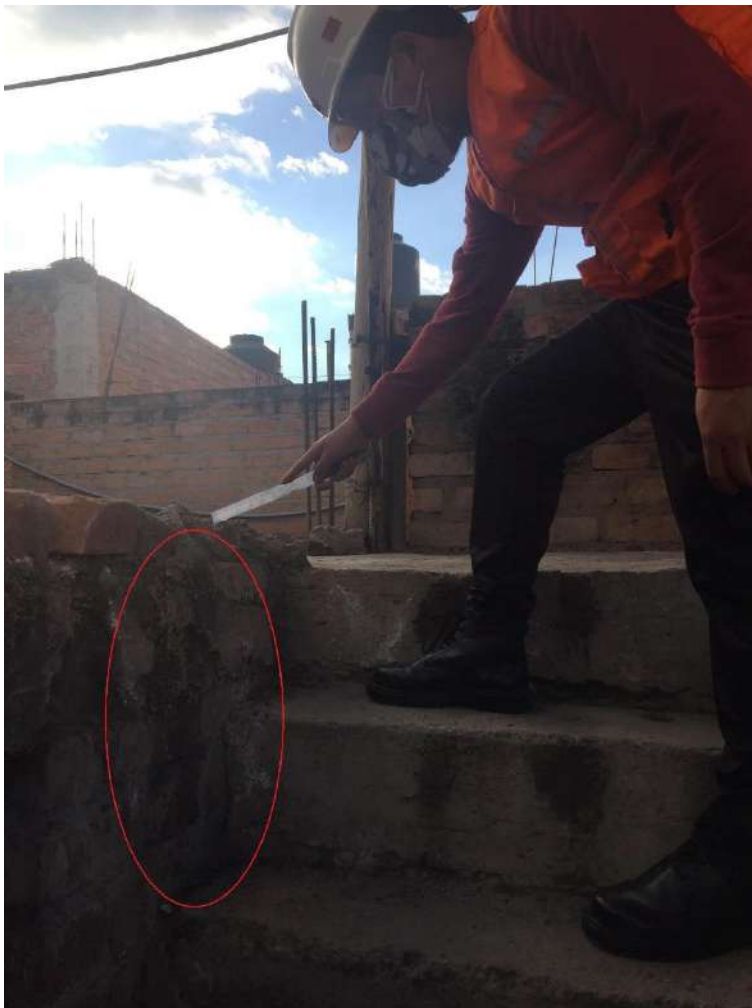
Figura 174:
Presenta eflorescencia por causas de la infiltración de humedad.

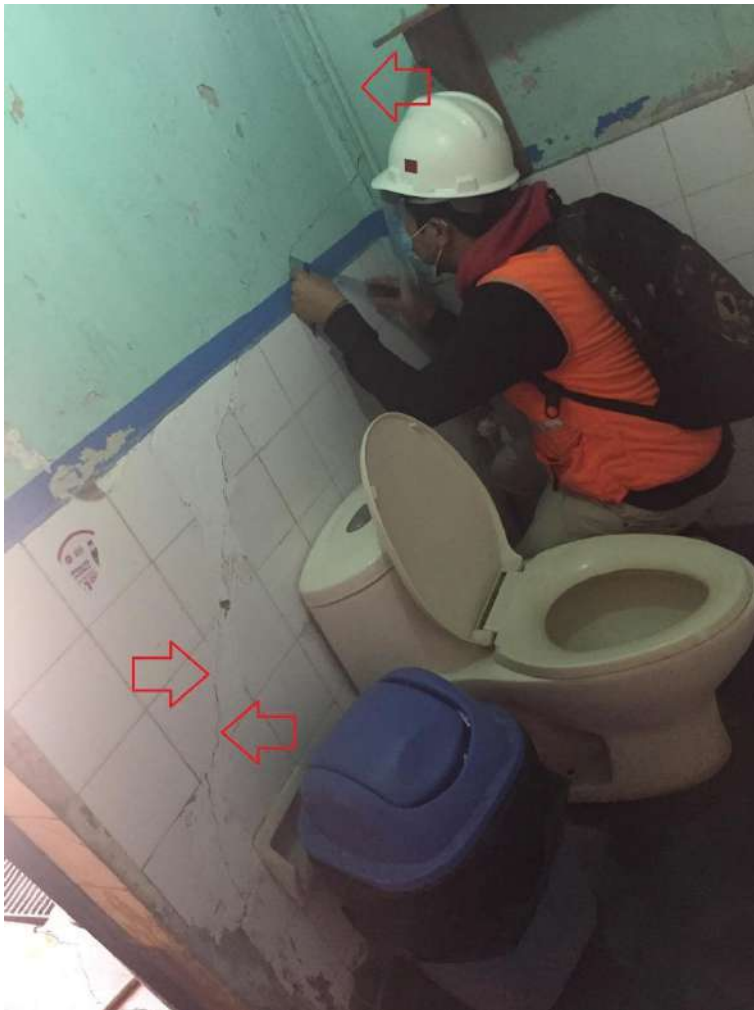
Figura 178:
**Grietas verticales y
horizontales en muro
de albañilería.**

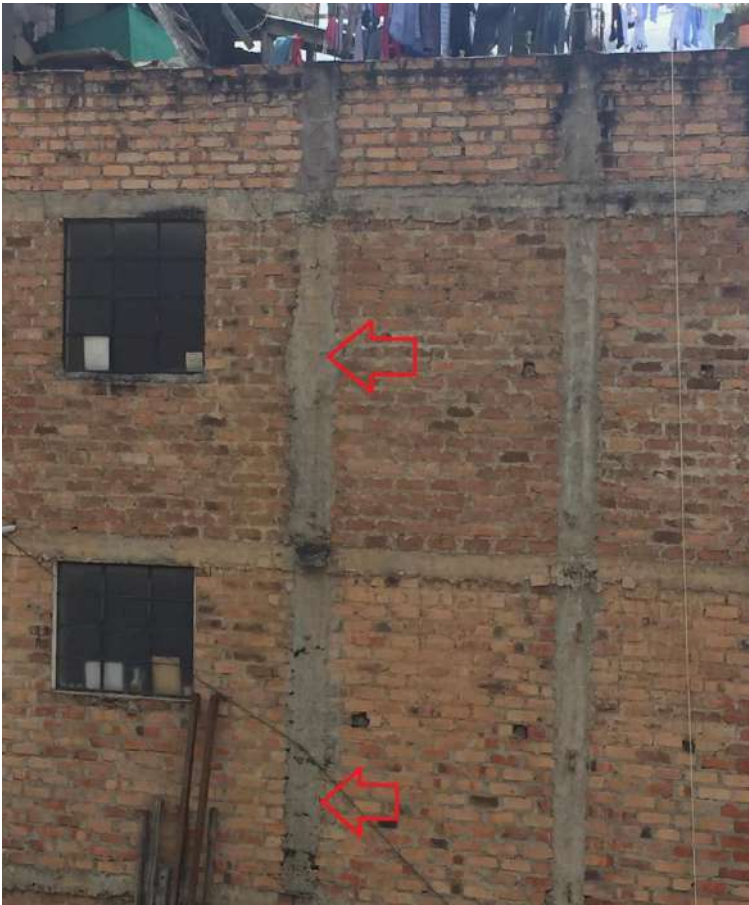
Figura 179:
**Presenta cangrejas
en columnas.**

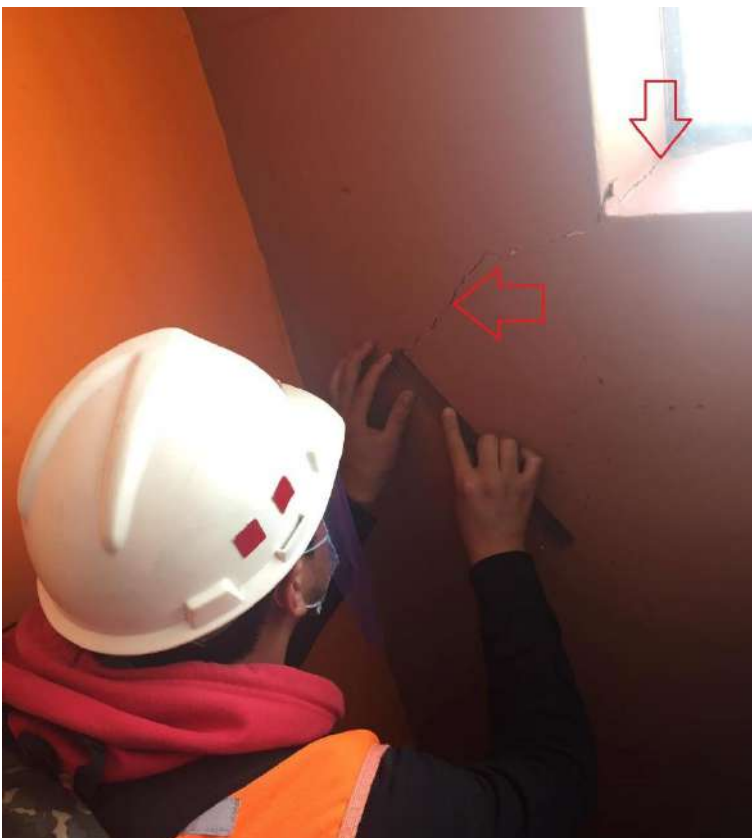
Figura 180:
**Grieta vertical en
muro de albañilería.**

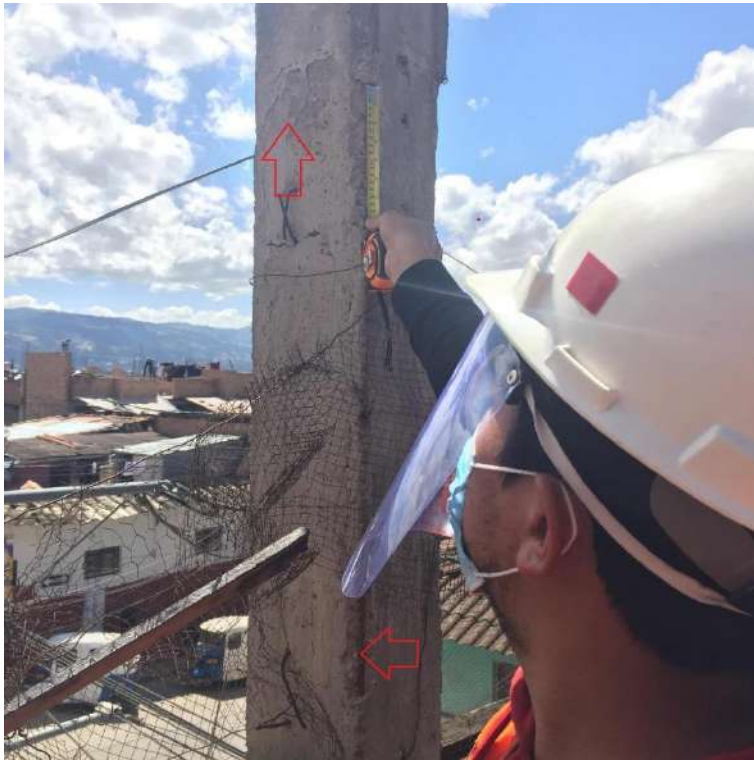
Figura 181:
**Presenta corrosión del
acero, cangrejeras y
concreto pobre.**

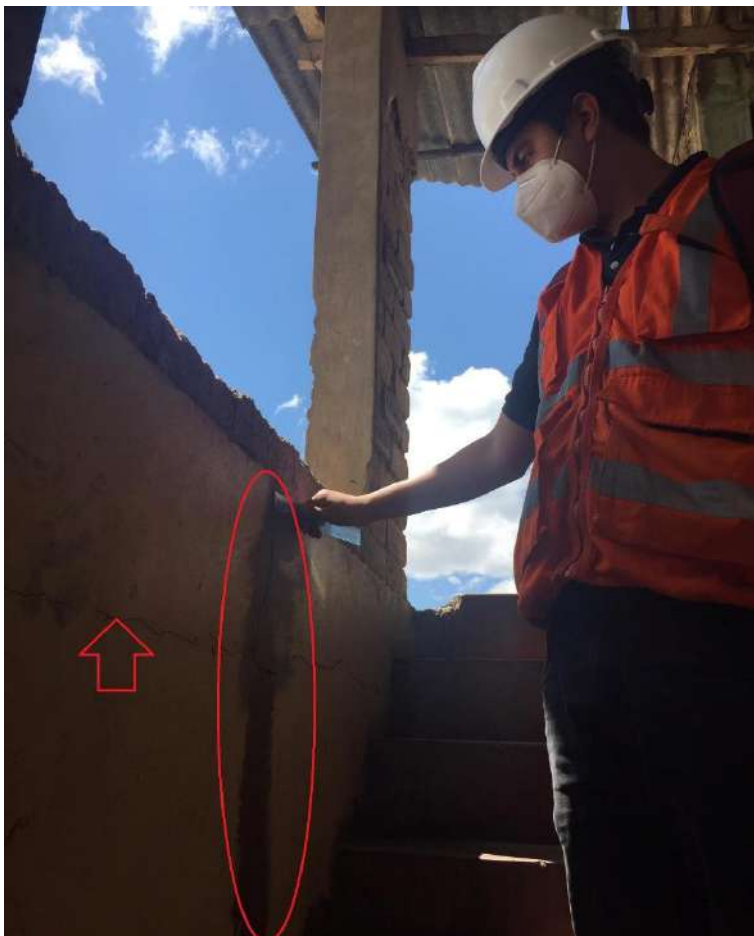
Figura 182:
**Grieta vertical y
horizontal en muro
de albañilería.**
