“EVALUACIÓN DEL PAVIMENTO FLEXIBLE DE LA RED VIAL VECINAL DEL DISTRITO DE SANTA ROSA UTILIZANDO EL MÉTODO DE ÍNDICE DE CONDICIÓN DE PAVIMENTOS (PCI) CON EL SOFTWARE EVALPAV, EN LA CIUDAD DE LIMA - 2020”

Tesis para optar el título profesional de:
INGENIERO CIVIL

Arnaldo Lenin Jara Beraun

2020

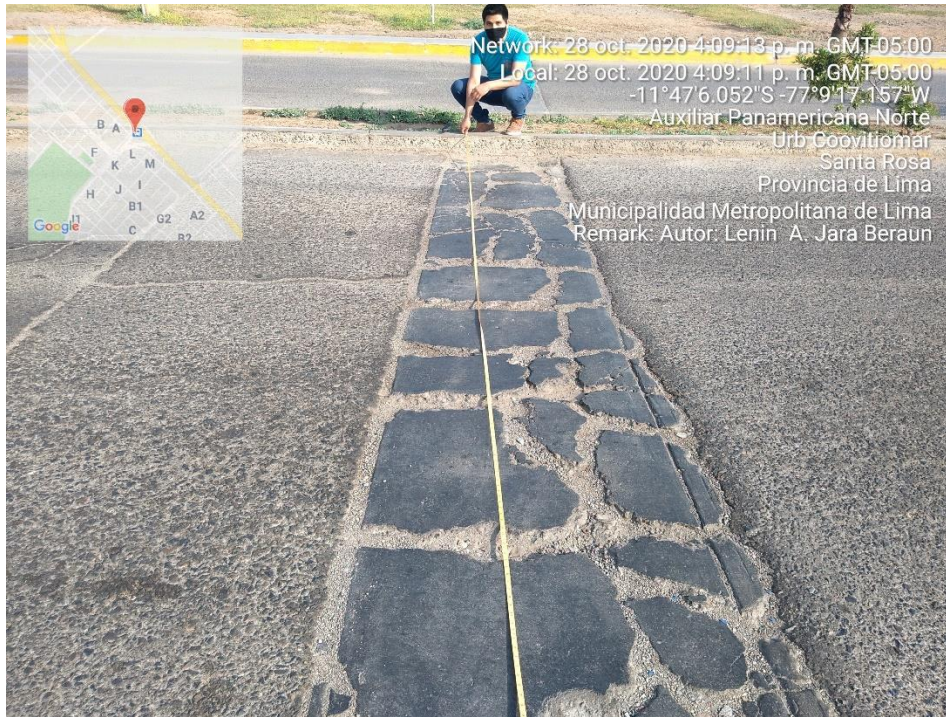
Identificación de Parcheo.

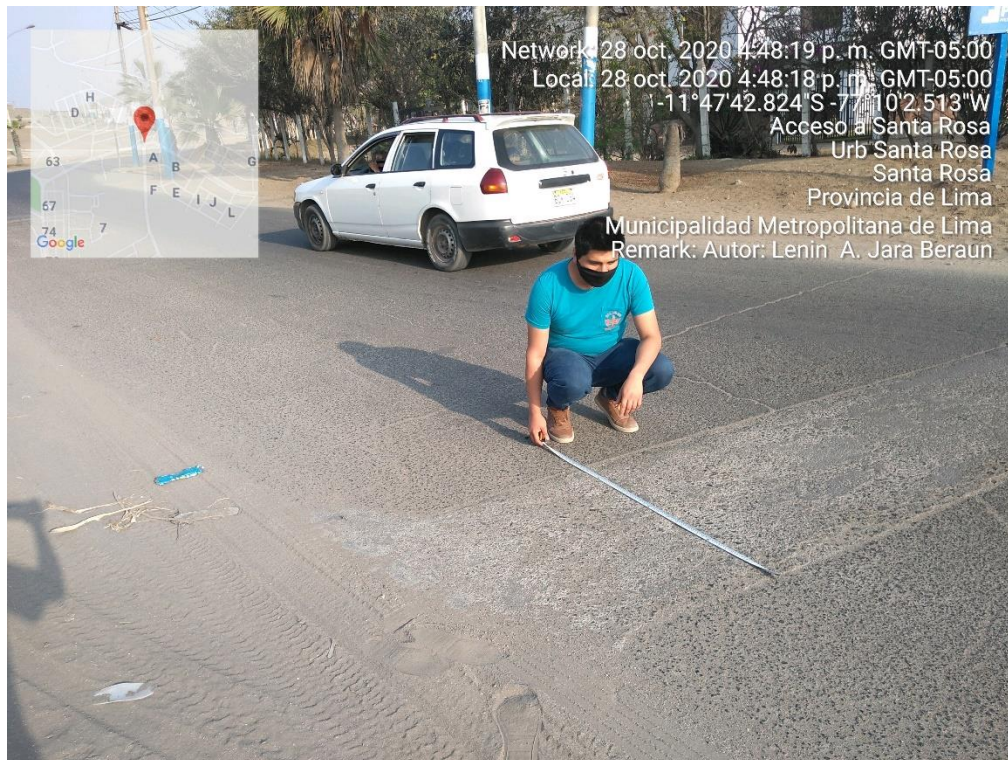
Identificación de Parcheo.

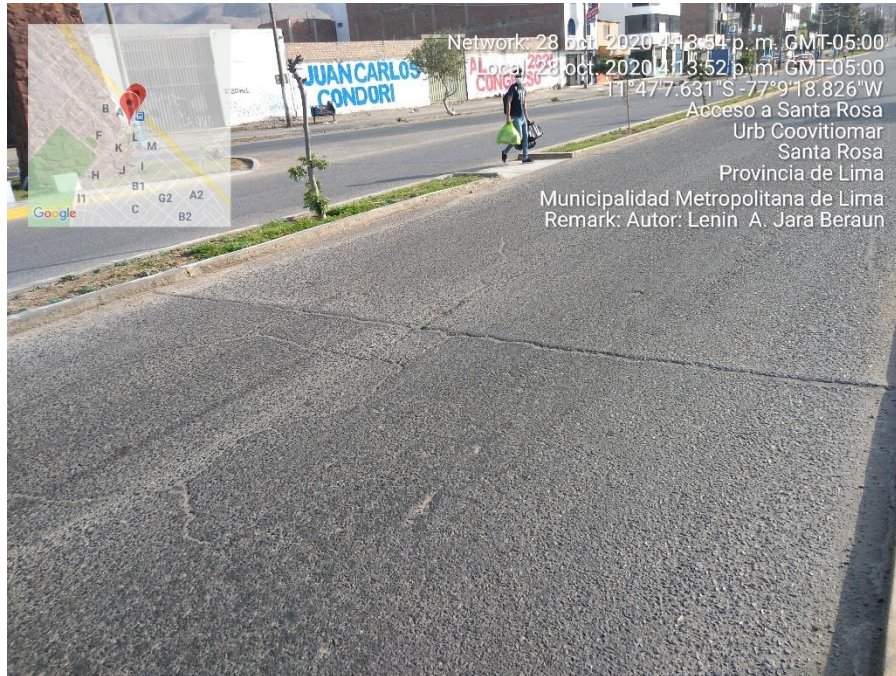
Identificación de Grietas Longitudinales y Transversales.

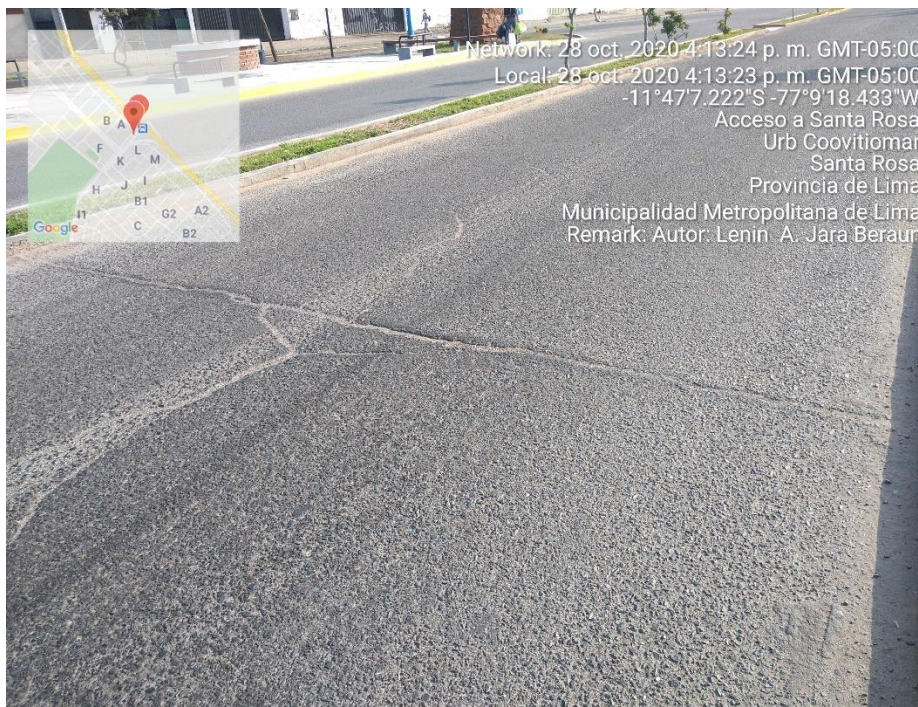
Identificación de Grietas Longitudinales y Transversales.

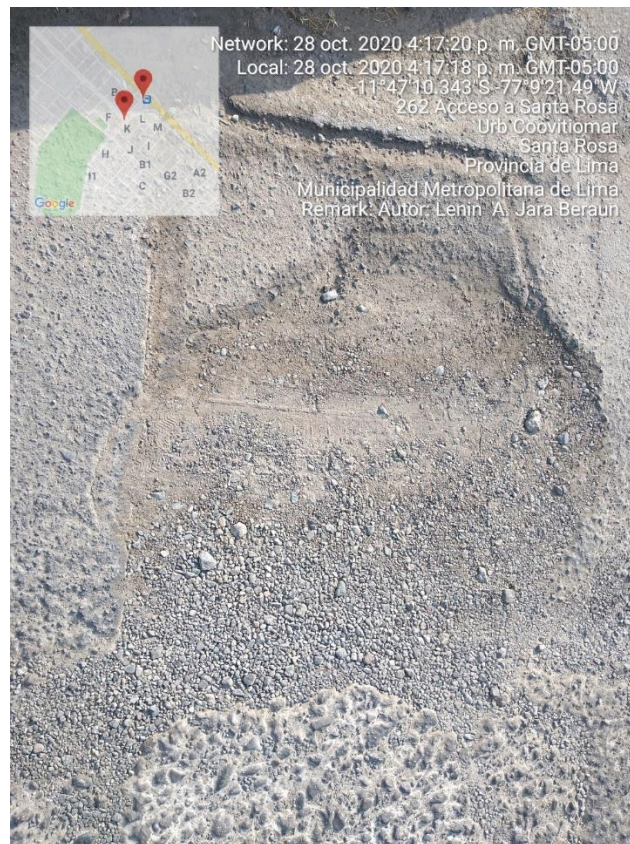
Identificación de Huecos.

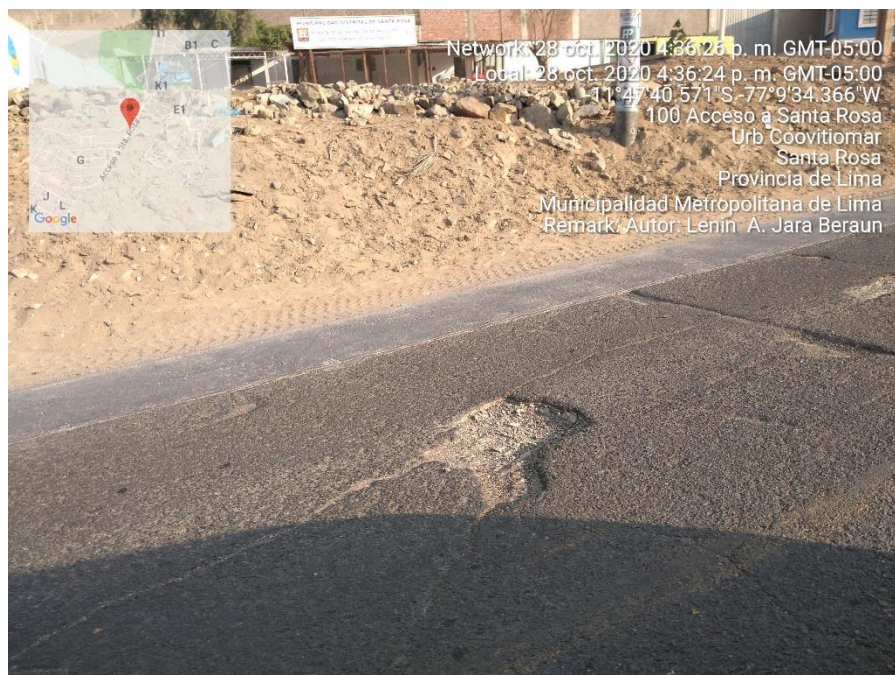
Identificación de Huecos.

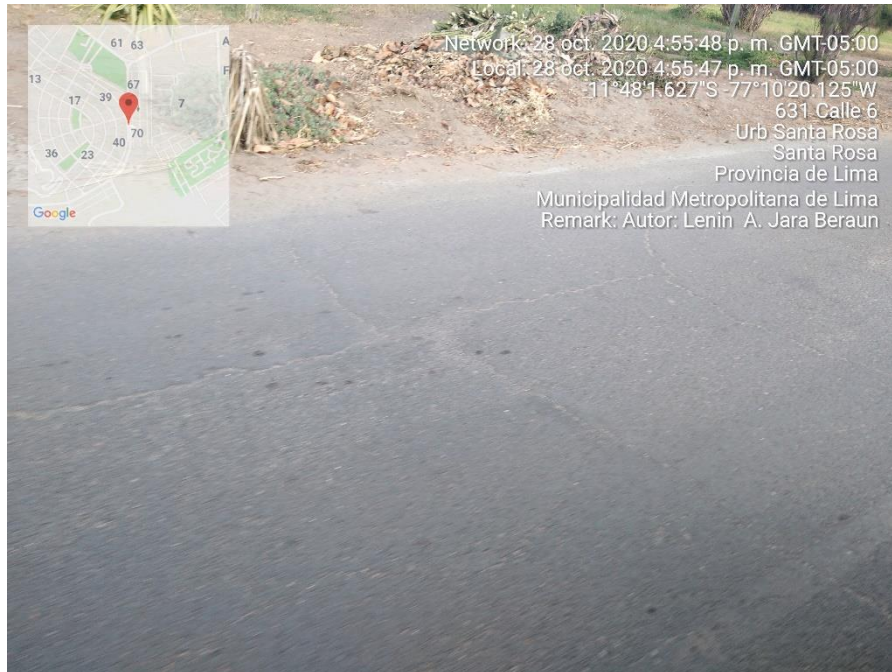
Identificación de Agrietamiento en Bloque.

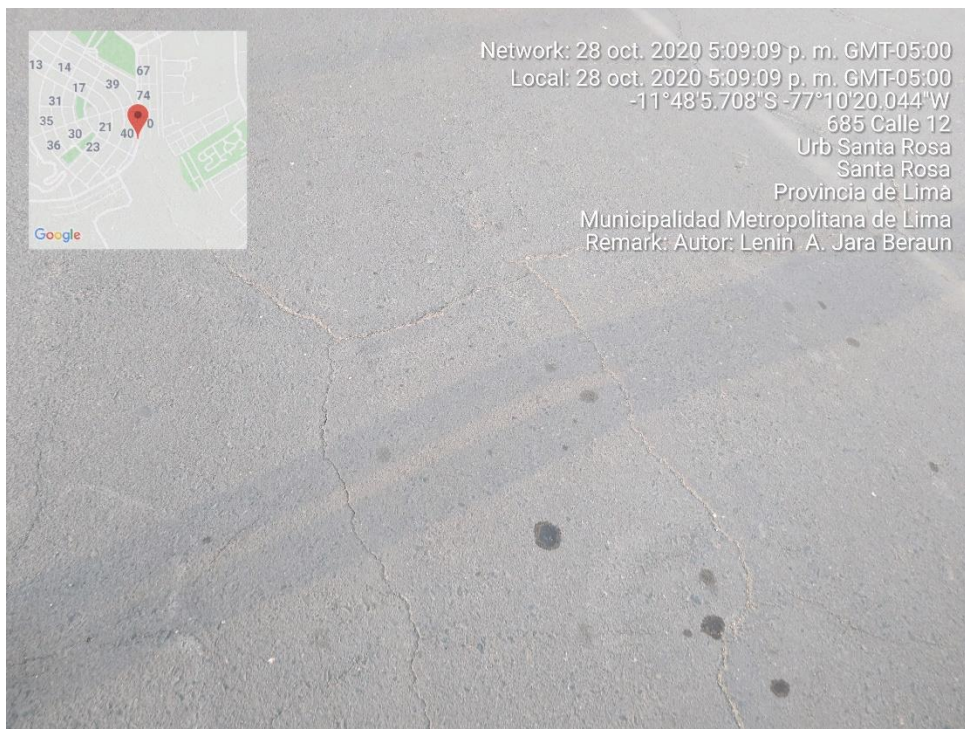
Identificación de Agrietamiento en Bloque.
