“Determinación de las patologías más frecuentes y sus grados de severidad en los frentes de las edificaciones ubicadas en la zona costera de Buenos Aires sector del Barrio 1 Mz 26, 27, 31 y 32 – Trujillo 2020”

Tesis para optar el título profesional de:

Trujillo - Perú

2021

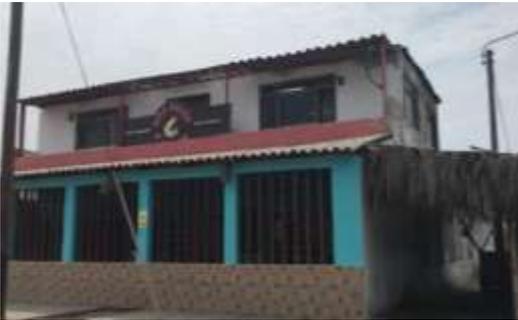
-Erosión																						
		-Grietas																						
		-Fisuras																						
		-Desprendimiento																						
		-Eflorescencia																						
		-Corrosión																						
Patologías encontradas																								
Patología		Descripción																						
Erosión		Área de la erosión =0.935 m2 en las paredes de la edificación																						
Grietas		No se presenta en la edificación.																						
Fisuras		No se presenta en la edificación.																						
Desprendimiento		No se presenta en la edificación.																						
Descripción de la edificación																								
Edificación de 2 pisos usado como restaurante denominado "Más Salsa" con sistema constructivo Mixto (Albañilería confinada Y Aporticado), techo superior de planchas de calamina. Visible deterioro de la edificación.																								
Eflorescencia		Área de la Eflorescencia en las paredes =1.445m2																						
Corrosión		No se presenta en la edificación.

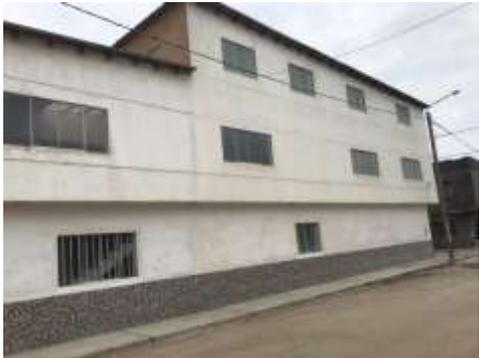
-Erosión -Grietas -Fisuras																	
		-Desprendimiento -Eflorescencia -Corrosión																	
		Patologías encontradas																	
		Patología	Descripción																
		Erosión	No se presenta en la edificación.																
Grietas	No se presenta en la edificación.																		
Fisuras	No se presenta en la edificación.																		
Desprendimiento	No se presenta en la edificación.																		
Descripción de la edificación		Eflorescencia	No se presenta en la edificación.																
Vivienda multifamiliar de 3 pisos con sistema constructivo de Albañilería confinada, techo superior de planchas de calamina.		Corrosión	No se presenta en la edificación.

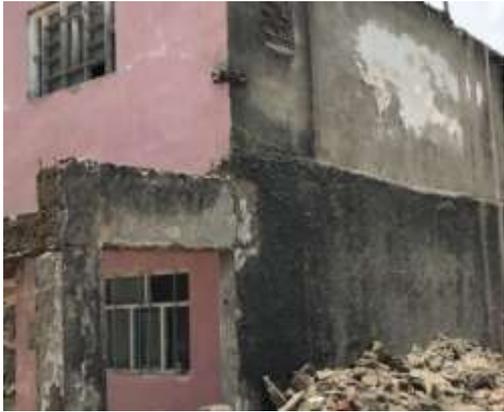
-Erosión -Grietas -Fisuras -Desprendimiento -Eflorescencia -Corrosión																			
			Patologías encontradas																			
			Patología	Descripción																		
			Erosión	Erosión en vigas, columnas y paredes con una área aproximada de 1.685m ²																		
			Grietas	No se presenta en la edificación.																		
			Fisuras	No se presenta en la edificación.																		
Descripción de la edificación			Desprendimiento Desprendimientos en vigas, columnas y paredes A=0.825m ²																			
Vivienda familiar de 2 piso con sistema constructivo Mixto (Albañilería confinada y Aporticado), techo superior de caña con cemento. Visible deterioro de la edificación.			Eflorescencia No se presenta en la edificación.																			
			Corrosión En vigas y columnas con una área total aproximada de 0.705m ²

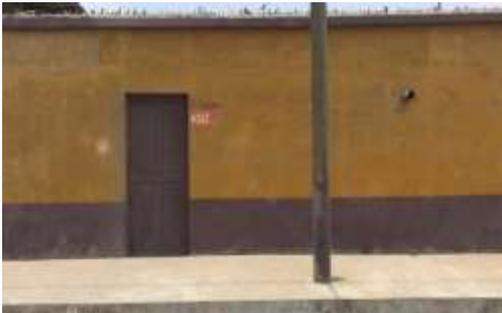
-Erosión																	
		-Grietas																	
		-Fisuras																	
		-Desprendimiento																	
		-Eflorescencia																	
		-Corrosión																	
Patologías encontradas																			
		Patología	Descripción																
		Erosión	No se presenta en la edificación.																
		Grietas	No se presenta en la edificación.																
		Fisuras	No se presenta en la edificación.																
		Desprendimiento	No se presenta en la edificación.																
Descripción de la edificación																			
Vivienda familiar de 1 piso con sistema constructivo Adobe tarrajeo de cemento, techo superior de caña con cemento.		Eflorescencia	No se presenta en la edificación.																
		Corrosión	No se presenta en la edificación.

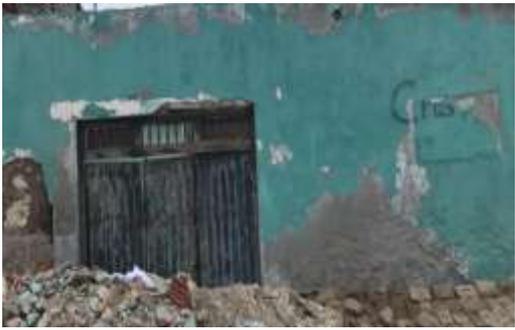
-Erosión -Grietas -Fisuras -Desprendimiento -Eflorescencia -Corrosión																	
		Patologías encontradas																	
		Patología	Descripción																
		Erosión	Erosión en la pared con una Area=1.74m2																
		Grietas	No se presenta en la edificación.																
		Fisuras	No se presenta en la edificación.																
Descripción de la edificación		Desprendimiento No se presenta en la edificación.																	
Vivienda familiar de un 1 piso con sistema constructivo Adobe con techo de cemento, techo superior de caña con torta de cemento. Visible deterioro de la edificación.		Eflorescencia No se presenta en la edificación.																	
		Corrosión No se presenta en la edificación.

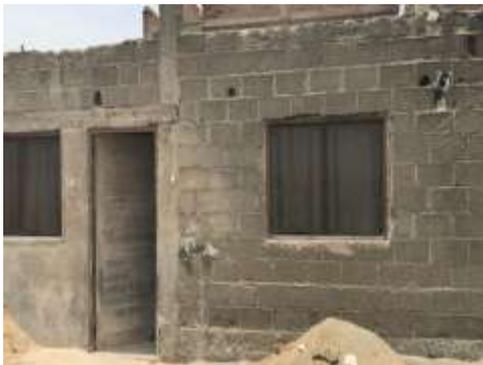
-Erosión -Grietas -Fisuras -Desprendimiento -Eflorescencia -Corrosión																			
		Patologías encontradas																			
		Patología	Descripción																		
		Erosión	Erosión en la pared con una Área=5.4m ²																		
		Grietas	No se presenta en la edificación.																		
Fisuras	No se presenta en la edificación.																				
Descripción de la edificación Vivienda familiar de 1 piso con sistema constructivo Albañilería confinada, techo superior de Caña con cemento. Visible deterioro de la edificación.		Desprendimiento	No se presenta en la edificación.																		
		Eflorescencia	No se presenta en la edificación.																		
		Corrosión	La corrosión en las columnas tienen una área aproximada =1.95m ²

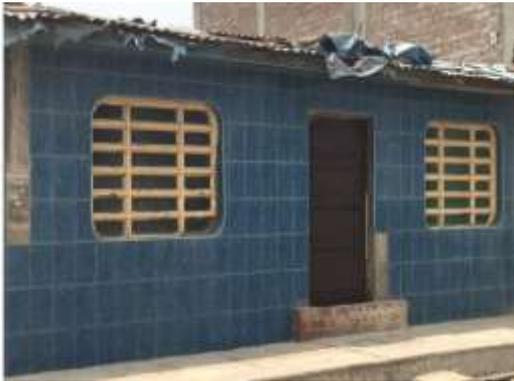
-Erosión -Grietas -Fisuras -Desprendimiento -Eflorescencia -Corrosión																	
		Patologías encontradas																	
		Patología	Descripción																
		Erosión	No se presenta en la vivienda.																
		Grietas	No se presenta en la vivienda.																
		Fisuras	No se presenta en la vivienda.																
Descripción de la edificación		Desprendimiento No se presenta en la vivienda.																	
Descripción de la edificación Vivienda familiar de 1 piso con sistema constructivo Albañilería confinada, techo superior de planchas de calamina		Eflorescencia No se presenta en la vivienda.																	
		Corrosión No se presenta en la vivienda.

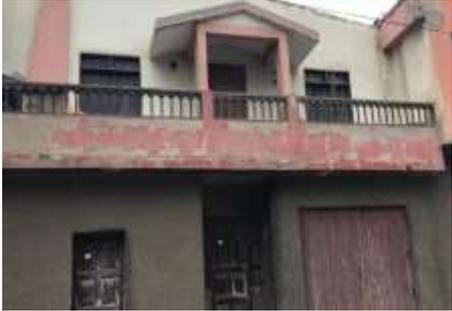
-Erosión																		
			-Grietas																		
			-Fisuras																		
			-Desprendimiento																		
			-Eflorescencia																		
			-Corrosión																		
Patologías encontradas																					
			Patología	Descripción																	
			Erosión	No se presenta en la edificación.																	
			Grietas	No se presenta en la edificación.																	
			Fisuras	Fisuras en todas las direcciones en la loza de e=3mm y una área aproximada=1.3m ²																	
			Desprendimiento	El desprendimiento en los contrazocalos tiene una A=0.12m ²																	
Descripción de la edificación																					
Vivienda familiar de 2 pisos con sistema constructivo Aporticado, techo superior Aligerado. Visible deterioro de la edificación.			Eflorescencia																		
			Corrosión

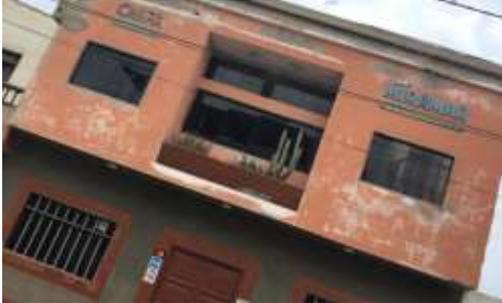
-Erosión -Grietas -Fisuras -Desprendimiento -Eflorescencia -Corrosión																	
		Patologías encontradas																	
		Patología	Descripción																
		Erosión	No se presenta en la edificación.																
		Grietas	No se presenta en la edificación.																
		Fisuras	No se presenta en la edificación.																
Descripción de la edificación Vivienda familiar de 2 pisos, en las noches el primer piso funciona como chifa "Miramar", con sistema constructivo Mixto (Albañilería confinada Y Aporticado), techo superior Aligerado		Desprendimiento	No se presenta en la edificación.																
		Eflorescencia	No se presenta en la edificación.																
		Corrosión	No se presenta en la edificación.

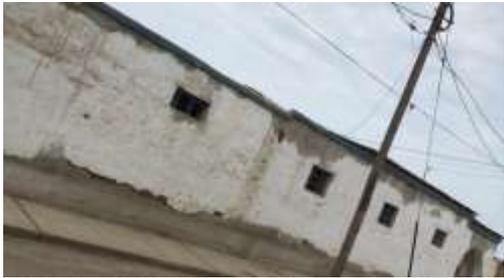
-Erosión -Grietas -Fisuras																			
		-Desprendimiento -Eflorescencia -Corrosión																			
		Patologías encontradas																			
		Patología	Descripción																		
		Erosión	Erosión en la pared de la vivienda con una área de 7.56m ²																		
Grietas	No se presenta en la edificación.																				
Fisuras	Fisuras en todas las direcciones en la loza de e=3.1mm y una área aproximada=0.105m ²																				
Desprendimiento	No se presenta en la edificación.																				
Descripción de la edificación		Erosión																			
Vivienda familiar de 1 piso con sistema constructivo Adobe con tarrajeo de cemento, techo superior de planchas de calamina. Visible deterioro de la edificación.		No se presenta en la edificación.																			
		Corrosión																			
		No se presenta en la edificación.

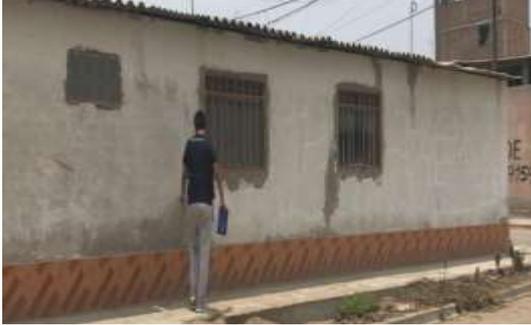
-Erosión																	
		-Desprendimiento																	
		-Grietas																	
		-Eflorescencia																	
		-Fisuras																	
		-Corrosión																	
Patologías encontradas																			
Patología		Descripción																	
Erosión		Erosión en la pared con una Área=0.246m ²																	
Grietas		No se presenta en la edificación.																	
Fisuras		No se presenta en la edificación.																	
Desprendimiento		No se presenta en la edificación.																	
Descripción de la edificación		Eflorescencia																	
Vivienda familiar de 1 piso con Adobe con tarrajeo de Cemento , techo superior de planchas de calamina.		No se presenta en la edificación.																	
		Corrosión																	
		No se presenta en la edificación.

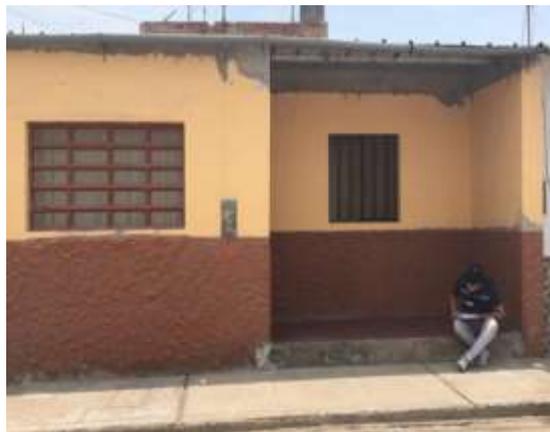
-Erosión -Grietas -Fisuras -Desprendimiento -Eflorescencia -Corrosión																			
		Patologías encontradas																			
		Patología	Descripción																		
		Erosión	No se presenta en la edificación.																		
		Grietas	No se presenta en la edificación.																		
Fisuras	Fisuras verticales en la pared con un espesor de 1mm y una área aproximada de 0.173m ²																				
Desprendimiento	Desprendimiento en el zócalo con una área aproximada de 0.30m ²																				
Descripción de la edificación		Eflorescencia																			
Vivienda familiar de 1 piso con sistema constructivo Albañilería confinada, techo superior de planchas de calamina.		Corrosión																			
		No se presenta en la edificación.

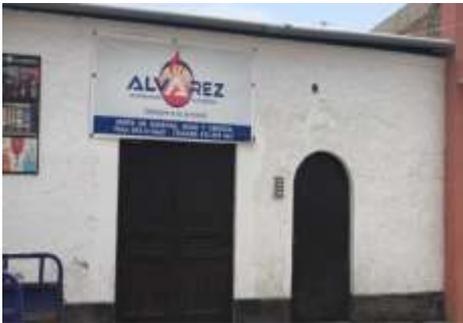
-Erosión																	
		-Grietas																	
		-Fisuras																	
		-Desprendimiento																	
		-Eflorescencia																	
		-Corrosión																	
Patologías encontradas																			
		Patología	Descripción																
		Erosión	No se presenta en la edificación.																
		Grietas	No se presenta en la edificación.																
		Fisuras	No se presenta en la edificación.																
		Desprendimiento	No se presenta en la edificación.																
Descripción de la edificación		Eflorescencia	No se presenta en la edificación.																
Vivienda familiar de 1 piso con sistema constructivo Mixto (Albañilería confinada y Aporticado), techo superior de planchas de fibrocemento.		Corrosión	No se presenta en la edificación.

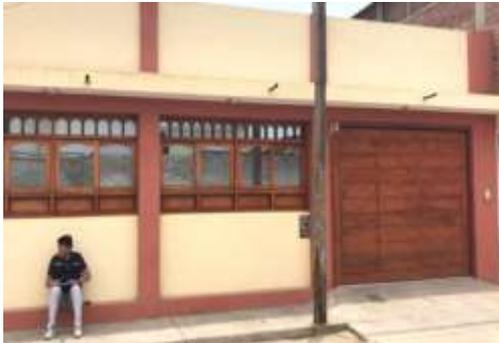
-Erosión -Grietas -Fisuras -Desprendimiento -Eflorescencia -Corrosión																	
		Patologías encontradas																	
		Patología	Descripción																
		Erosión	No se presenta en la edificación.																
		Grietas	No se presenta en la edificación.																
Fisuras	No se presenta en la edificación.																		
Descripción de la edificación Vivienda familiar de 1 piso con sistema constructivo Aporticado, techo superior de Aligerado.		Desprendimiento	No se presenta en la edificación.																
		Eflorescencia	No se presenta en la edificación.																
		Corrosión	No se presenta en la edificación.

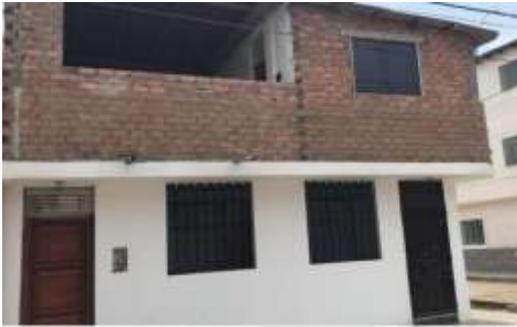
-Erosión -Grietas -Fisuras																	
		-Desprendimiento -Eflorescencia -Corrosión																	
		Patologías encontradas																	
		Patología	Descripción																
		Erosión	No se presenta en la edificación.																
		Grietas	No se presenta en la edificación.																
Fisuras	No se presenta en la edificación.																		
Descripción de la edificación Vivienda familiar de 2 pisos con sistema constructivo Mixto (Albañilería confinada y Aporticado), techo superior de Aligerado.		Desprendimiento	No se presenta en la edificación.																
		Eflorescencia	No se presenta en la edificación.																
		Corrosión	No se presenta en la edificación.

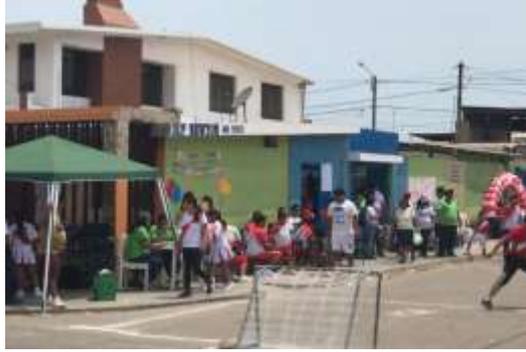
-Erosión -Grietas -Fisuras																	
		-Desprendimiento -Eflorescencia -Corrosión																	
		Patologías encontradas																	
		Patología	Descripción																
		Erosión	Erosión en la pared posterior de la I.E. con una Área=7.20m ²																
Grietas	No se presenta en la edificación.																		
Fisuras	No se presenta en la edificación.																		
Desprendimiento	No se presenta en la edificación.																		
Descripción de la edificación		Eflorescencia	No se presenta en la edificación.																
La edificación es usada como una I.E. Newton y es de 1 piso con sistema constructivo Mixto (Albañilería confinada y Aporticado), techo superior de Aligerado.		Corrosión	No se presenta en la edificación.

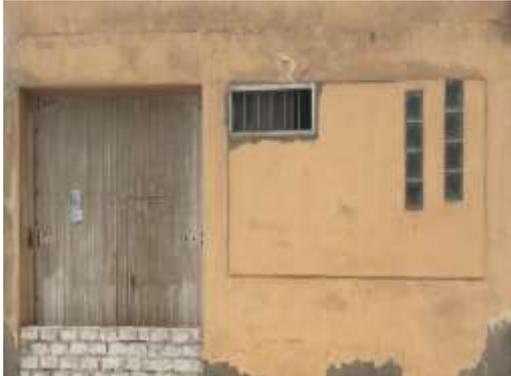
-Erosión -Grietas -Fisuras -Desprendimiento -Eflorescencia -Corrosión																	
		Patologías encontradas																	
		Patología	Descripción																
		Erosión	Erosión en la pared con una Área=0.23m ²																
		Grietas	No se presenta en la edificación.																
Fisuras	No se presenta en la edificación.																		
Desprendimiento	No se presenta en la edificación.																		
Descripción de la edificación		Eflorescencia	No se presenta en la edificación.																
Vivienda familiar de 1 piso con sistema constructivo Adobe con Tarrajeo de cemento, techo superior de Caña con barro.		Corrosión	No se presenta en la edificación.

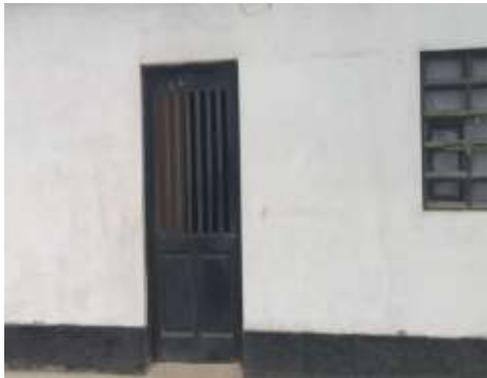
-Erosión																
			-Desprendimiento																
			-Grietas																
			-Eflorescencia																
			-Fisuras																
		Patologías encontradas																	
		Patología	Descripción																
		Erosión	No se presenta en la edificación.																
		Grietas	No se presenta en la edificación.																
		Fisuras	No se presenta en la edificación.																
		Desprendimiento	No se presenta en la edificación.																
Descripción de la edificación																			
Vivienda familiar de 1 piso con sistema constructivo Adobe con tarrajeo de cemento, techo superior de Plancha de Calamina.			Eflorescencia																
			No se presenta en la edificación.																
			Corrosión																
			No se presenta en la edificación.

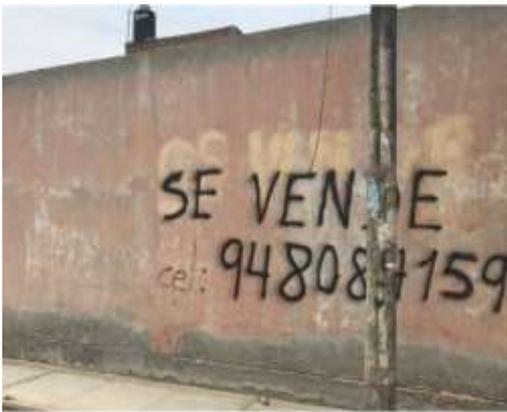
-Erosión -Grietas -Fisuras -Desprendimiento -Eflorescencia -Corrosión																	
		Patologías encontradas																	
		Patología	Descripción																
		Erosión	Erosión en la pared con una Área=1.40m2																
		Grietas	No se presenta en la edificación.																
Fisuras	No se presenta en la edificación.																		
Descripción de la edificación		Desprendimiento	No se presenta en la edificación.																
Vivienda familiar de 1 piso, con sistema constructivo Mixto, techo superior de Aligerado.		Eflorescencia	No se presenta en la edificación.																
		Corrosión	No se presenta en la edificación.

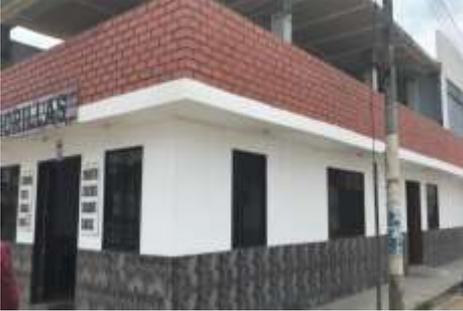
-Erosión -Grietas -Fisuras																	
		-Desprendimiento -Eflorescencia -Corrosión																	
		Patologías encontradas																	
		Patología	Descripción																
		Erosión	No se presenta en la edificación.																
Grietas	No se presenta en la edificación.																		
Fisuras	No se presenta en la edificación.																		
Desprendimiento	No se presenta en la edificación.																		
Descripción de la edificación		Eflorescencia																	
Edificación de 1 piso usado como restaurante "Morilla", con sistema constructivo Mixto (Albañilería confinada y Aporticado), techo superior de Plancha de fibrocemento.		No se presenta en la edificación.																	
		Corrosión																	
		No se presenta en la edificación.

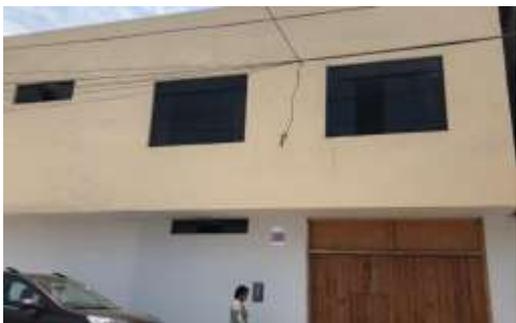
-Erosión -Grietas -Fisuras																
		-Desprendimiento -Eflorescencia -Corrosión																
		Patologías encontradas																
		Patología	Descripción															
		Erosión	No se presenta en la edificación.															
Grietas	No se presenta en la edificación.																	
Fisuras	No se presenta en la edificación.																	
Desprendimiento	No se presenta en la edificación.																	
Descripción de la edificación		Eflorescencia	No se presenta en la edificación.															
Vivienda familiar de 2 pisos con sistema constructivo Mixto (Albañilería confinada y Aporticado), techo superior Aligerado		Corrosión	No se presenta en la edificación.

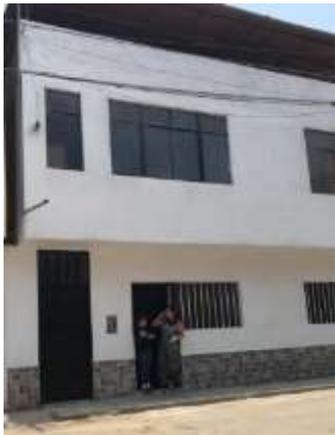
-Erosión -Grietas -Fisuras																	
		-Desprendimiento -Eflorescencia -Corrosión																	
		Patologías encontradas																	
		Patología	Descripción																
		Erosión	No se presenta en la edificación.																
Grietas	No se presenta en la edificación.																		
Fisuras	No se presenta en la edificación.																		
Desprendimiento	No se presenta en la edificación.																		
Descripción de la edificación		Eflorescencia	No se presenta en la edificación.																
Vivienda familiar de 2 pisos con sistema constructivo Mixto (Albañilería confinada y Aporticado), techo superior de Plancha de calamina.		Corrosión	No se presenta en la edificación.

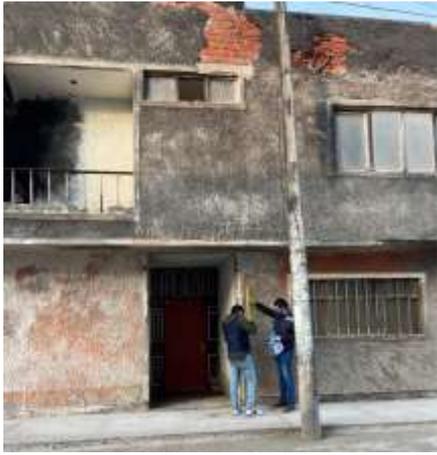
-Erosión -Grietas -Fisuras -Desprendimiento -Eflorescencia -Corrosión																				
		Patologías encontradas																				
		Patología	Descripción																			
		Erosión	No se presenta en la edificación.																			
		Grietas	Atravesando el voladizo de la loza con un espesor de 6mm con una área aproximada de 0.15m ² .																			
Fisuras	Longitudinales en la loza aligerada con un espesor de 1.0mm y una área aproximada de 0.45m ² .																					
Descripción de la edificación Vivienda familiar de 2 pisos con sistema constructivo Aporticado), techo superior de Plancha de Aligerado. Visible deterioro de la edificación.		Desprendimiento	No se presenta en la edificación.																			
		Eflorescencia	No se presenta en la edificación.																			
		Corrosión	A lo largo de la loza aligerada con una área aproximada de 0.24m ² .

<table><tr> <th>MZ</th> <th>LOTE</th> <th>USO</th> <th>PATOLOGÍA</th> <th>ÁREA (m²)</th> </tr><tr> <td>Grietas</td> <td>0.15 / e=3mm</td> </tr><tr> <td>Corrosión</td> <td>0.24</td> </tr></table>

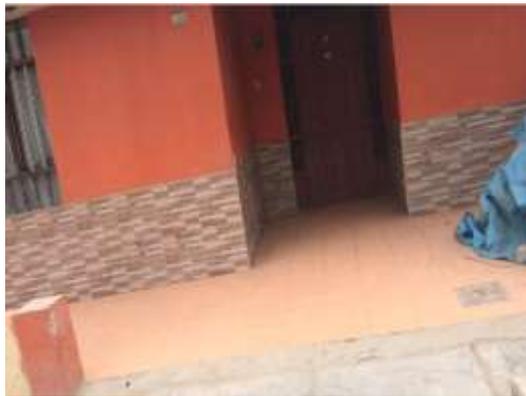
-Erosión -Grietas -Fisuras -Desprendimiento -Eflorescencia -Corrosión																	
		Patologías encontradas																	
		Patología	Descripción																
		Erosión	No se presenta en la edificación.																
		Grietas	No se presenta en la edificación.																
Fisura	Fisura Vertical en el muro y loza con una área aproximada = 0.105m ²																		
Desprendimiento	No se presenta en la edificación.																		
Descripción de la edificación																			
Vivienda familiar de 1 piso con sistema constructivo Aporticado, techo superior de Aligerado.		Eflorescencia	No se presenta en la edificación.																
		Corrosión	No se presenta en la edificación.

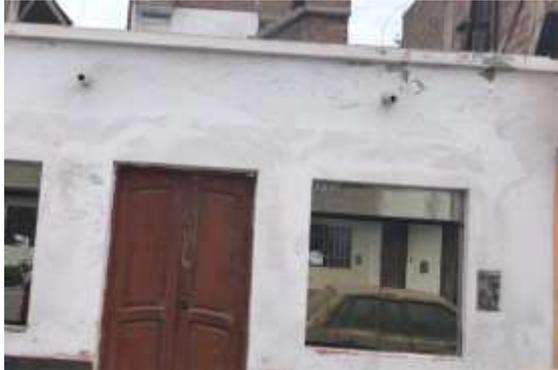
-Erosión -Grietas -Fisuras																	
		-Desprendimiento -Eflorescencia -Corrosión																	
		Patologías encontradas																	
		Patología	Descripción																
		Erosión	Erosión en la pared con una Área=0.15m ²																
Grietas	No se presenta en la edificación.																		
Fisuras	No se presenta en la edificación.																		
Desprendimiento	No se presenta en la edificación.																		
Descripción de la edificación		Eflorescencia No se presenta en la edificación. Corrosión No se presenta en la edificación.																	
Vivienda familiar de 1 piso con sistema constructivo de Albañilería confinada, techo superior de Aligerado.

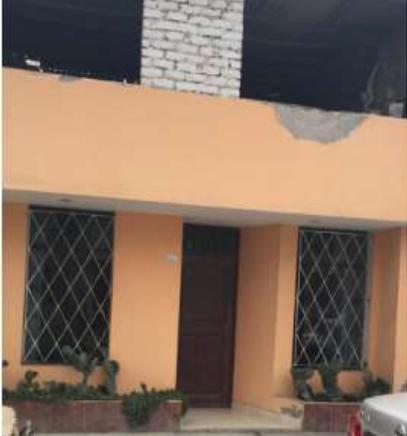
-Erosión -Grietas -Fisuras																
		-Desprendimiento -Eflorescencia -Corrosión																
		Patologías encontradas																
		Patología	Descripción															
		Erosión	Erosión en la pared con una Área=0.428m ²															
		Grietas	No se presenta en la edificación.															
Fisuras	No se presenta en la edificación.																	
Desprendimiento	No se presenta en la edificación.																	
Descripción de la edificación Vivienda familiar de 1 piso con sistema constructivo Mixto (Albañilería confinada y Aporticado), techo superior de Plancha de fibrocemento		Eflorescencia	No se presenta en la edificación.															
		Corrosión	No se presenta en la edificación.

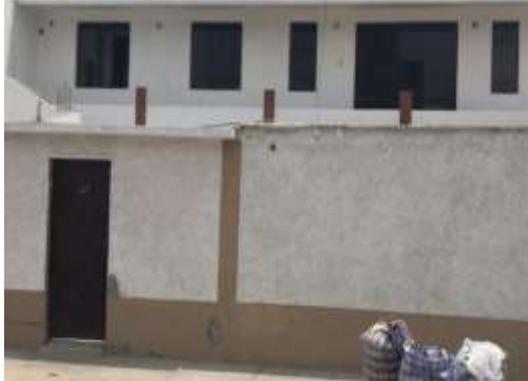
-Erosión -Grietas -Fisuras -Desprendimiento -Eflorescencia -Corrosión																	
		Patologías encontradas																	
		Patología	Descripción																
		Erosión	No se presenta en la edificación.																
		Grietas	No se presenta en la edificación.																
Fisuras	No se presenta en la edificación.																		
Descripción de la edificación		Desprendimiento	Desprendimiento en la pared con una área aproximada de 0.097m ² .																
Vivienda familiar de 2 pisos con sistema constructivo Aporticado, techo superior de Aligerado.		Eflorescencia	No se presenta en la edificación.																
		Corrosión	No se presenta en la edificación.

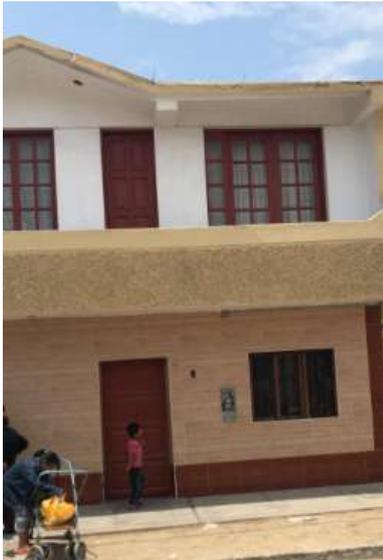
-Erosión -Grietas -Fisuras																	
		-Desprendimiento -Eflorescencia -Corrosión																	
		Patologías encontradas																	
		Patología	Descripción																
		Erosión	No se presenta en la edificación.																
Grietas	No se presenta en la edificación.																		
Fisuras	No se presenta en la edificación.																		
Desprendimiento	No se presenta en la edificación.																		
Descripción de la edificación		Eflorescencia	No se presenta en la edificación.																
Vivienda familiar de 2 pisos con sistema constructivo aligerado, techo superior de aligerado.		Corrosión	No se presenta en la edificación.

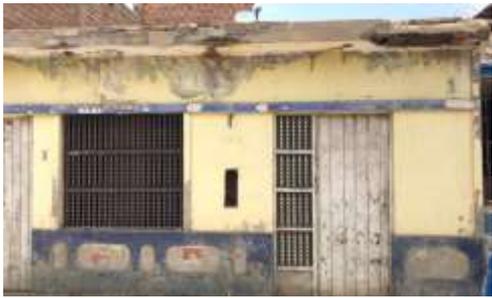
-Erosión -Grietas -Fisuras -Desprendimiento -Eflorescencia -Corrosión																							
		Patologías encontradas																							
		Patología	Descripción																						
		Fisuras	Longitudinales en la loza aligerada con un espesor de 1mm y una área aproximada de 0.30m ² .																						
		Desprendimiento	En la loza aligerada con una área aproximada de 0.48.																						
Corrosión	A lo largo de la loza aligerada con una área aproximada de 0.18m ² .																								
Grietas	Longitudinales en la loza con una área aproximada de 0.15m ² y un e=4mm.																								
Descripción de la edificación		Erosión	No se presenta en la edificación.																						
Vivienda familiar de 1 piso con sistema constructivo Adobe Tarrajeo de Cemento, techo superior de Caña con cemento. Visible deterioro de la edificación.		Eflorescencia	No se presenta en la edificación.

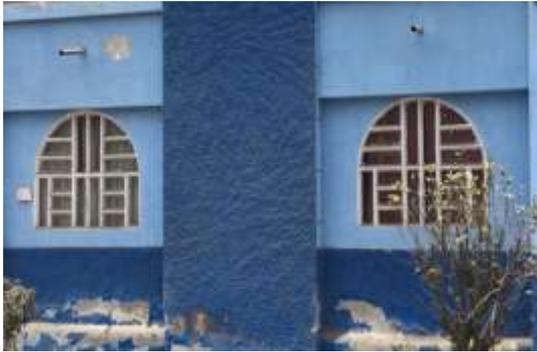
-Erosión -Grietas -Fisuras -Desprendimiento -Eflorescencia -Corrosión																	
		Patologías encontradas																	
		Patología	Descripción																
		Erosión	No se presenta en la vivienda.																
		Grietas	No se presenta en la vivienda.																
Fisuras	No se presenta en la vivienda.																		
Descripción de la edificación Vivienda familiar de 1 pisos con sistema constructivo Albañilería confinada, techo superior de Aligerado.		Desprendimiento	Desprendimiento en la pared y en el zócalo con una área aproximada de 0.75m ²																
		Eflorescencia	No se presenta en la vivienda.																
		Corrosión	No se presenta en la vivienda.

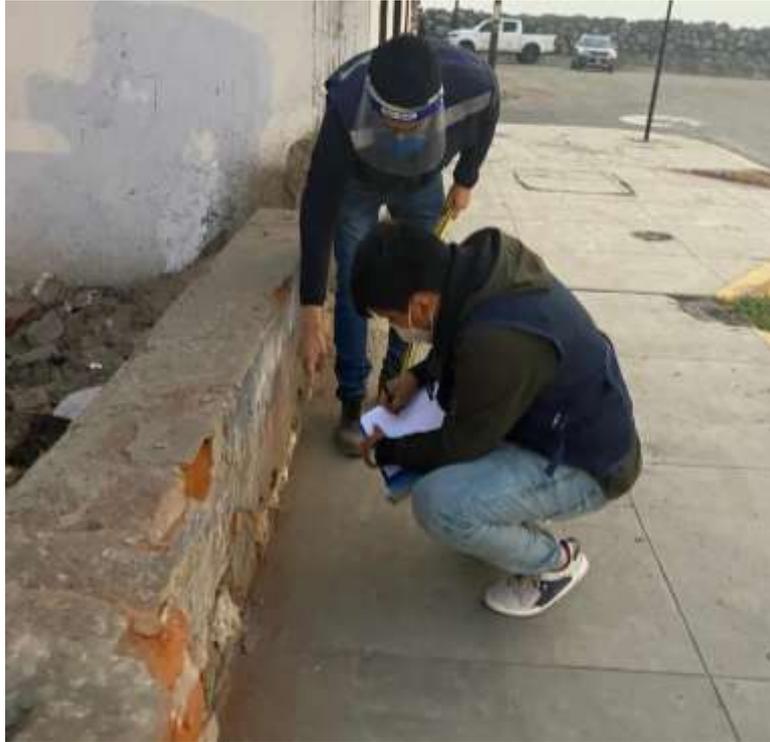
Foto N° 11: Análisis del grado de severidad de erosión en la edificación
