UNIVERSIDAD
PRIVADA
DEL NORTE

CARRERA DE INGENIERÍA INDUSTRIAL

“APLICACIÓN DE LOS ENSAYOS NO DESTRUCTIVOS
EN LA INSPECCIÓN DE LOS FORROS DE MOLINO SAG
CROMO MOLIBDENO PARA EL ASEGURAMIENTO DE
LA CALIDAD DE LA EMPRESA MEPSA 2020.”

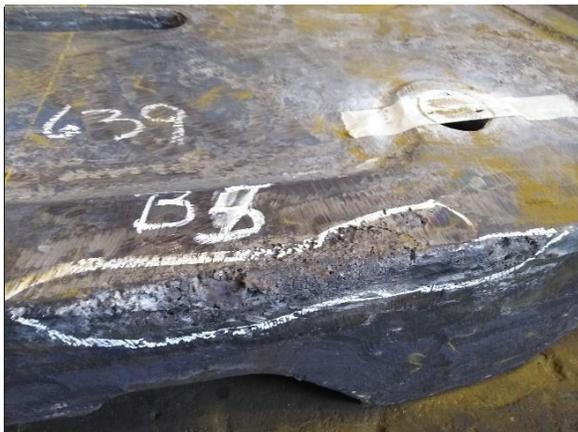
Figura 24. Inclusión no metálica (B5) nivel IV zona de ensamble

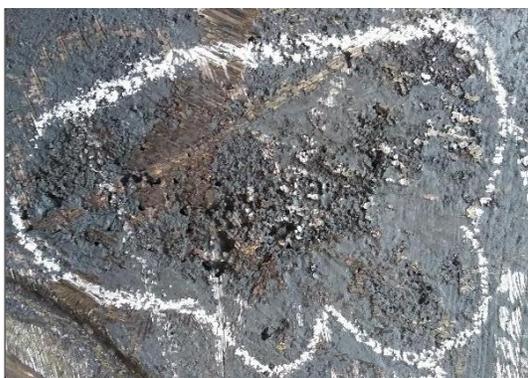
Figura 26. Inclusión no metálica (B4) nivel III zona de ensamble

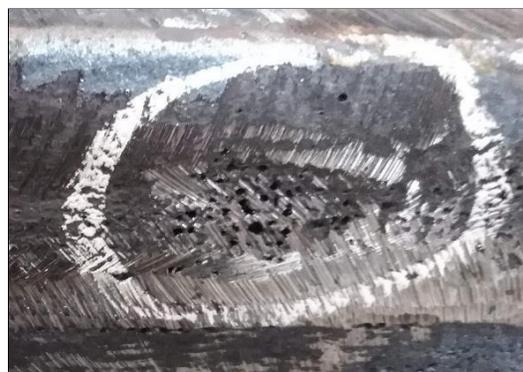
Figura 27. Porosidad (C3) nivel III zona de ensamble

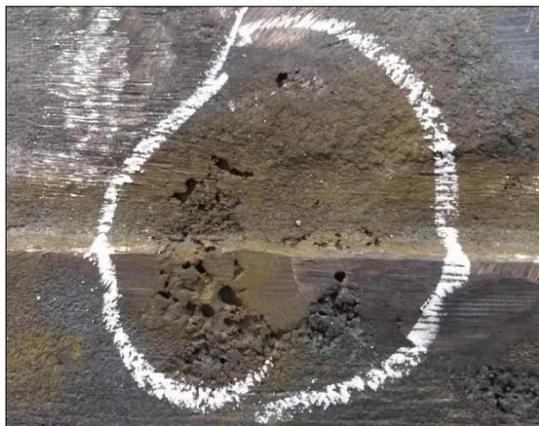
Figura 30. Inclusión no metálica (B4) nivel III zona de ensamble

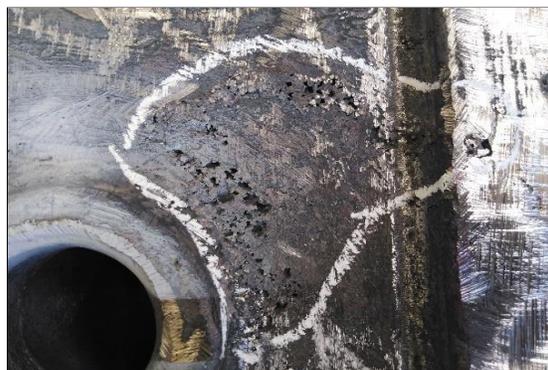
Figura 34. Porosidad (C3) nivel III zona de ensamblaje

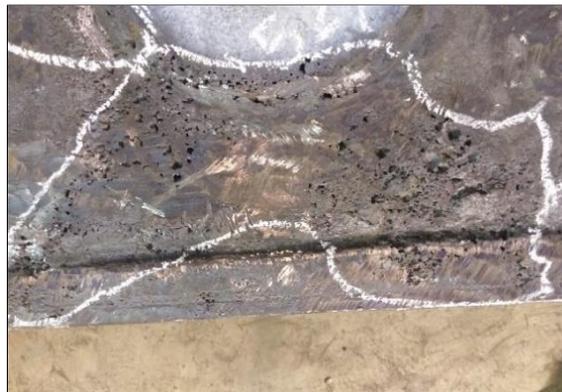
Figura 38. Porosidad (C4) nivel IV zona de ensamblaje

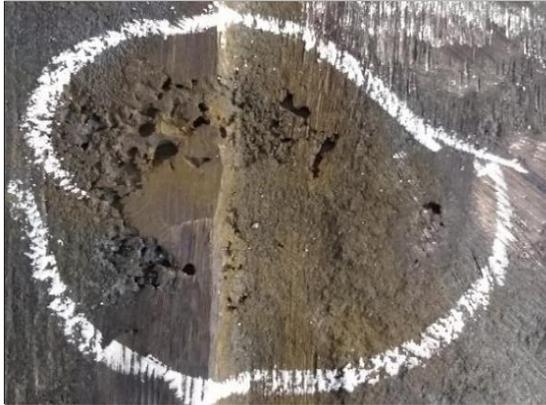
Figura 39. Inclusión no metálica (B4) nivel III zona de ensamble

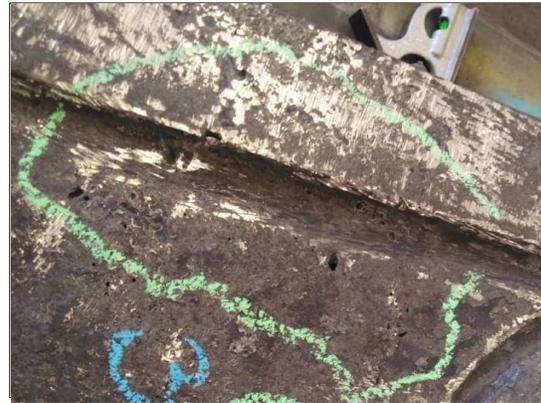
Figura 40. Porosidad (C3) nivel III zona de ensamble

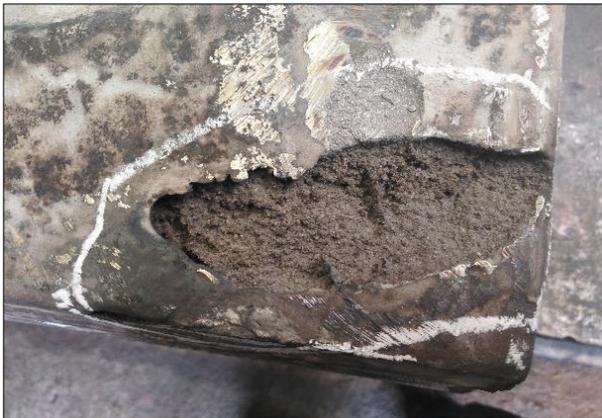
Figura 41. Textura superficial (rotura de molde) (A3) nivel III zona de ensamble

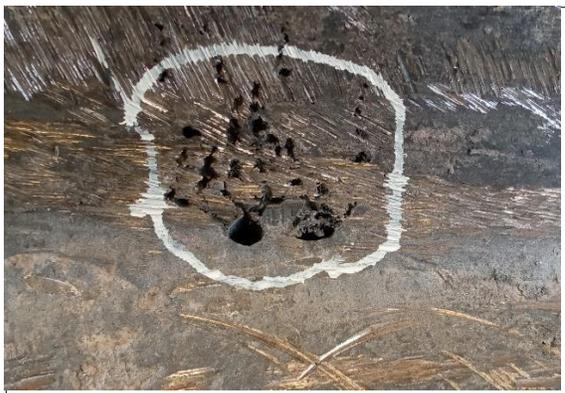
Figura 42. Inclusión no metálica (B5) nivel IV zona de ensamble

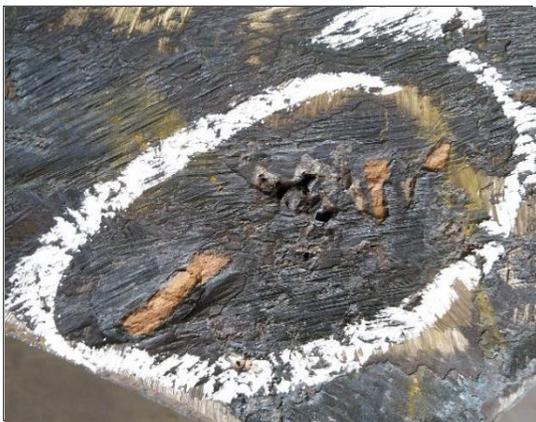
Figura 44. Inclusión no metálica (B5) nivel IV zona de ensamble

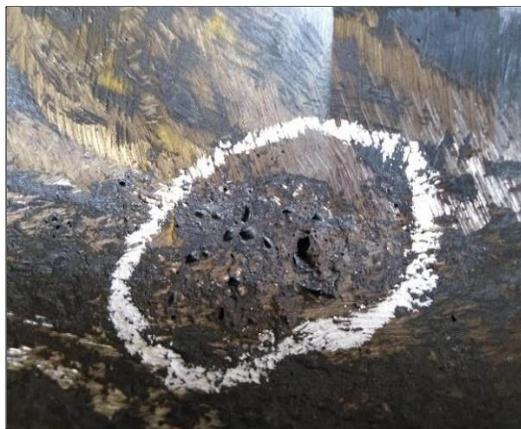
Figura 45. Porosidad (C4) nivel IV zona de ensamble

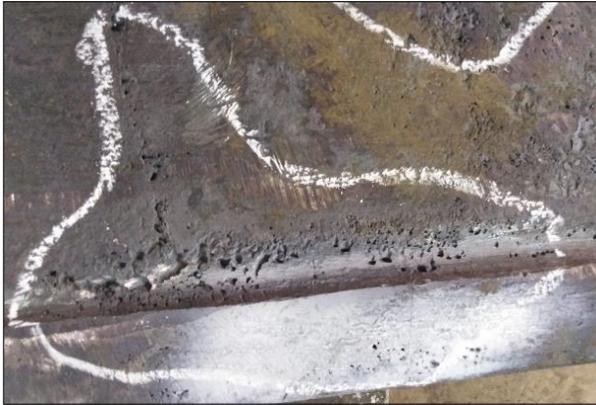
Figura 46. Inclusión no metálica (B4) nivel III zona de ensamble

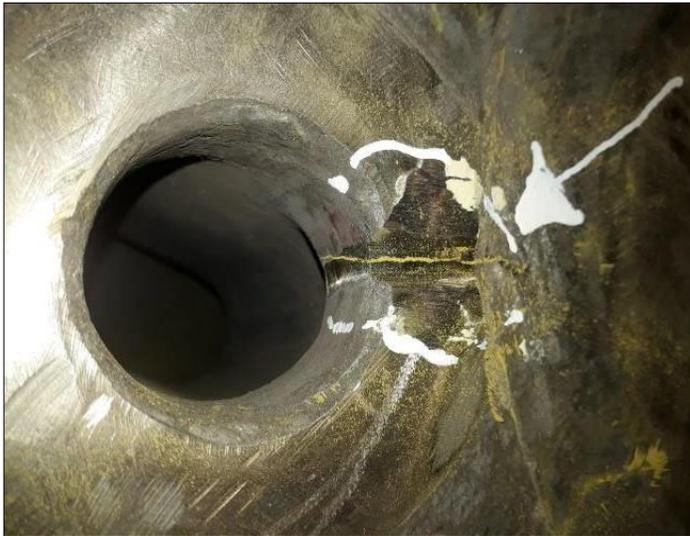
Figura 48. Indicación relevante fisura en agujero longitud 40mm

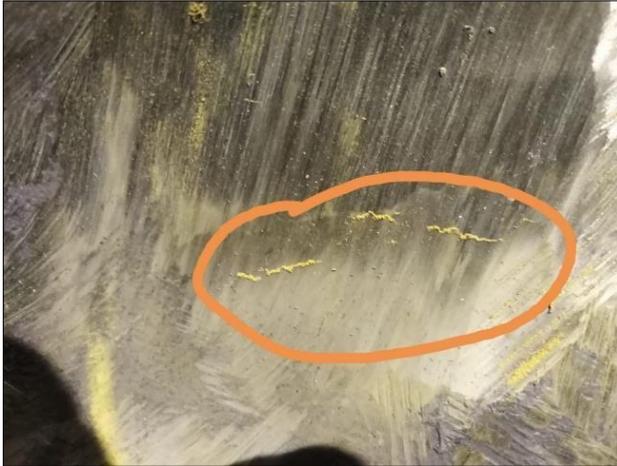
7. De encontrarse alguna indicación que sea relevante se procede a evaluar según los Criterios de aceptación de inspección de superficie Indicación Tamaño tabla 1 de la norma ASTM A-903. Para mayor detalle ver capítulo de resultados (**tabla 16**).

Figura 55. Indicación relevante fisura en zona de trabajo del forro

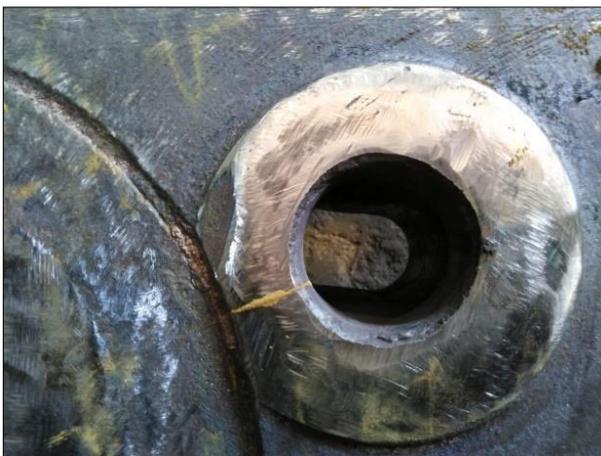
8. Si la indicación relevante se detecta en el agujero el forro será rechazado automáticamente debido a que es zona crítica por ser concentrador de esfuerzos. (ver **figura 56**).

Figura 56. Indicación relevante fisura en agujero del forro

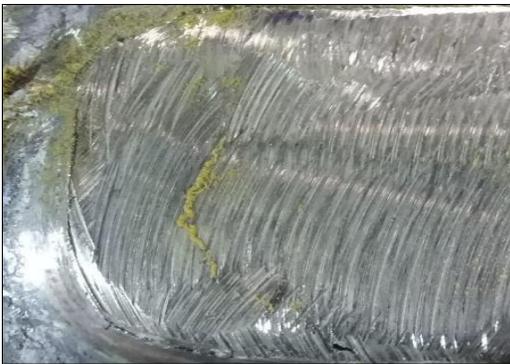
Figura 57. Forro N°1 Indicación relevante nivel V fisura 40 mm de longitud

En la **figura 57**, se observa el forro N°1 presenta indicación relevante nivel V fisura 40 mm de longitud el cual fue rechazado y en la **figura 58** se observa el forro N°2 presenta indicación relevante nivel III fisura 6 mm de longitud el cual fue reprocesado, evaluados según la tabla 1 de la norma ASTM A-903.

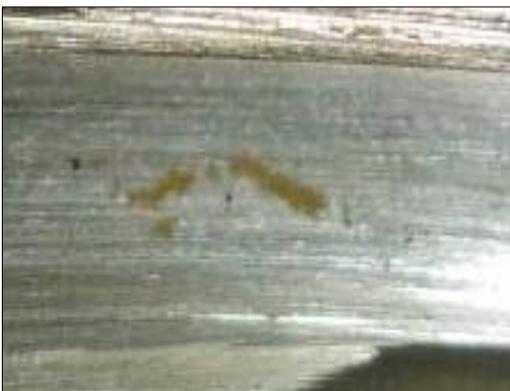
Figura 58. Forro N°2 Indicación relevante Nivel III fisura 6 mm de longitud

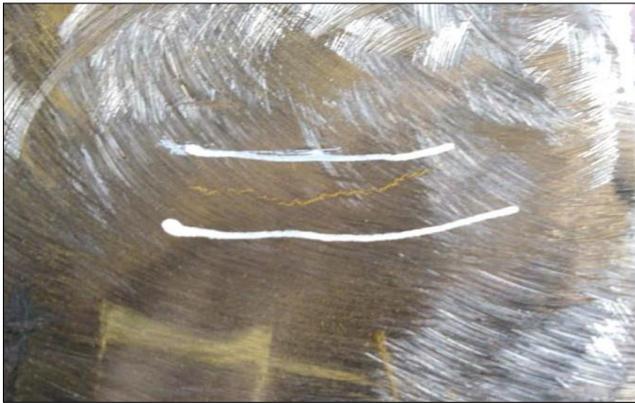
Figura 59. Forro N°4 Indicación relevante nivel V fisura 40 mm de longitud

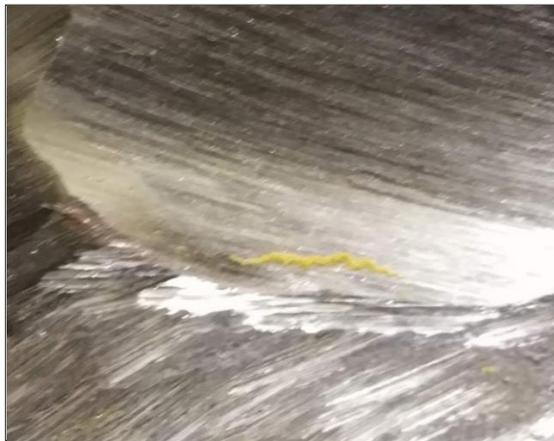
Figura 60. Forro N°1 Indicación relevante nivel III fisura 5 mm de longitud

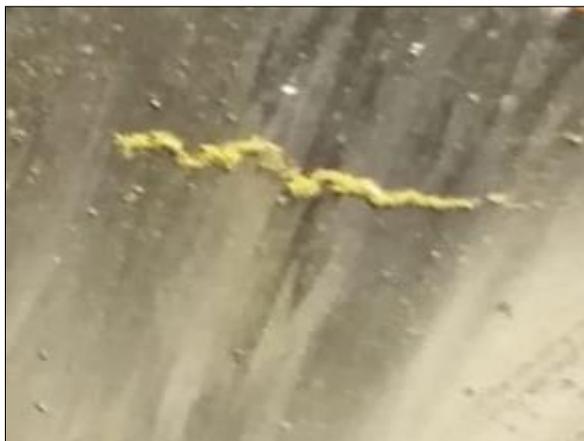
Figura 64. Forro N° 5 Indicación relevante nivel IV fisura 8 mm de longitud
Fuente: (MEPSA)

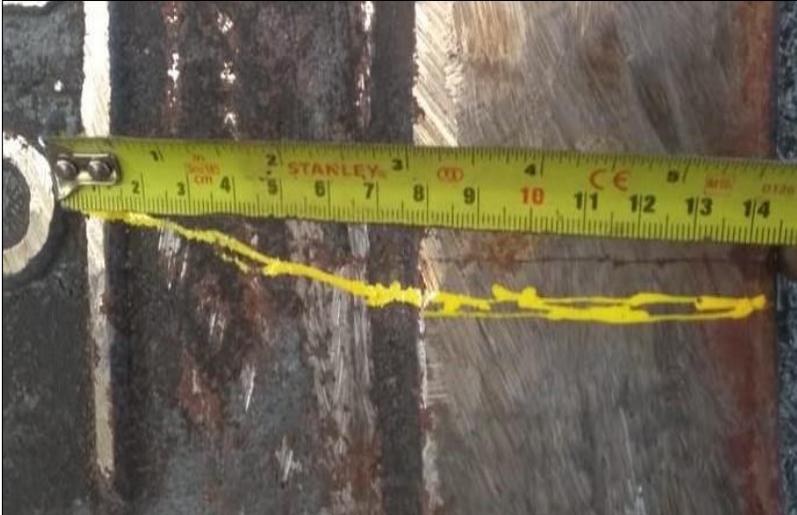
Figura 65. Forro N°2 Indicación relevante nivel V fisura 145 mm de longitud
