“EVALUACIÓN DEL FUNCIONAMIENTO DE CUNETAS DEL
SECTOR NUEVO CAJAMARCA – CAJAMARCA, 2021”

Tesis para optar el título profesional de:

Cajamarca - Perú

2021

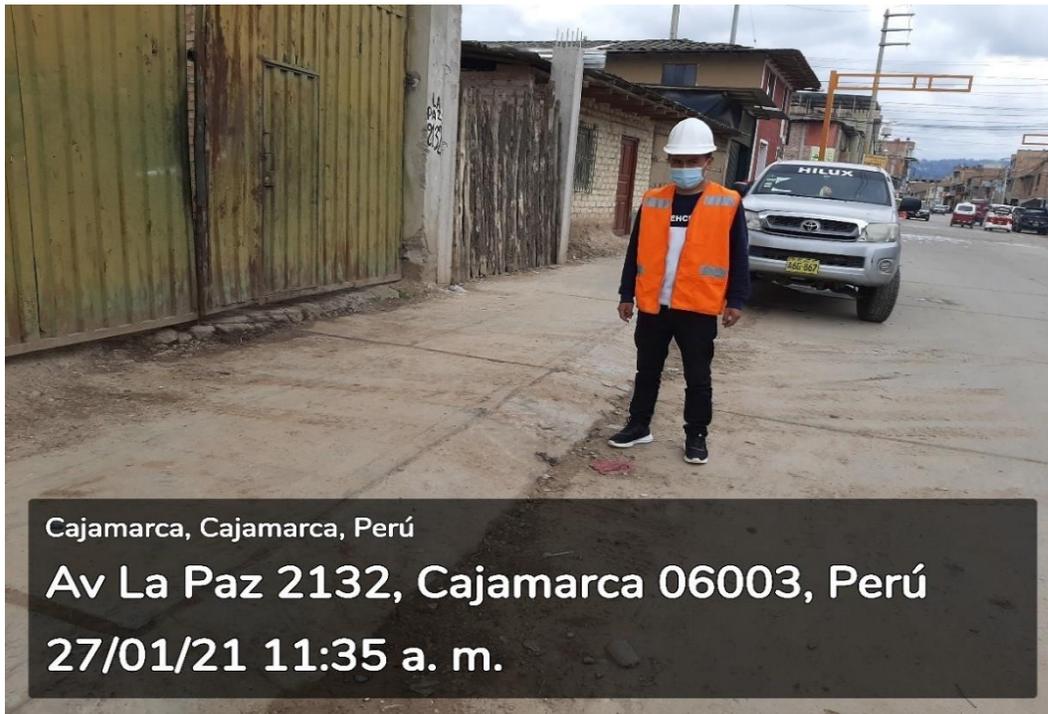
Figura 29: Presencia de rampa vehicular que impide el paso total del agua ubicada en la Av. La Paz.

Figura 51: Propuesta de rampa de acceso vehicular.

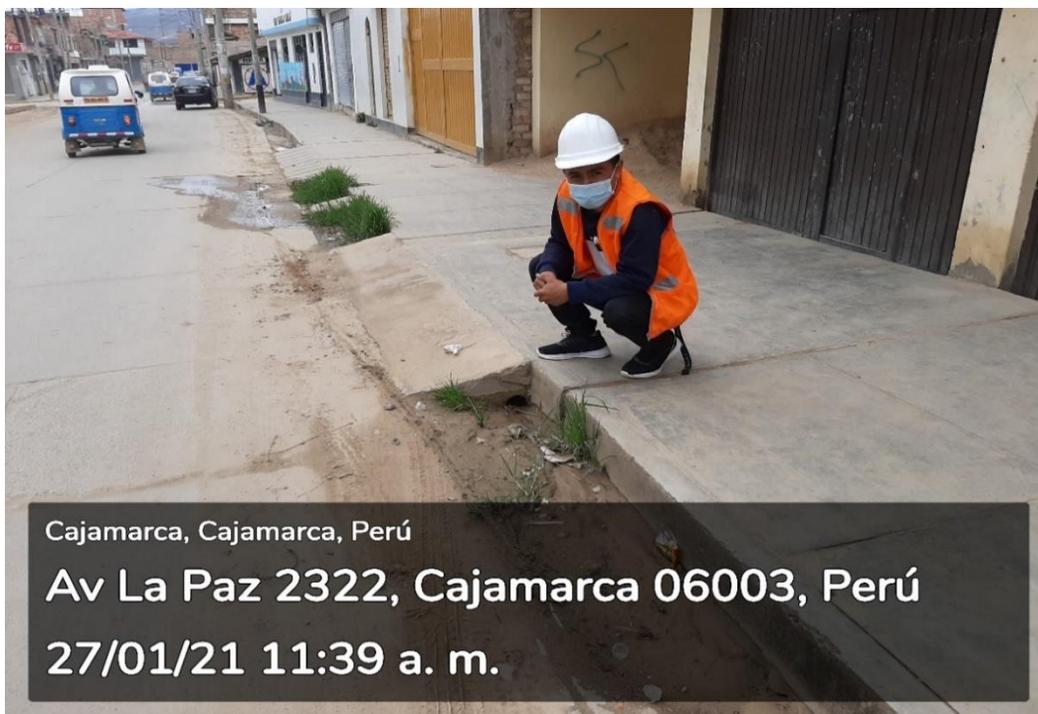
Figura 30: Presencia de rampa vehicular que permite el paso del agua mediante una tubería de 2” ubicada en la Av. La Paz.

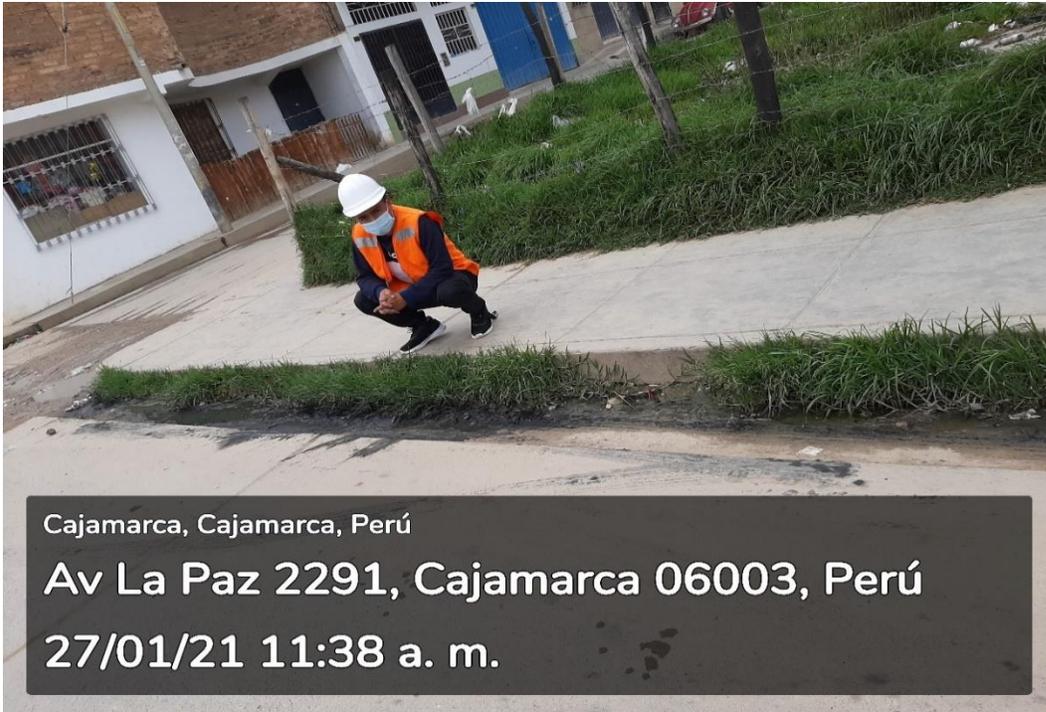
Figura 31: Obstrucción parcial de la cuneta, a consecuencia de sedimentos en la Av. La Paz.

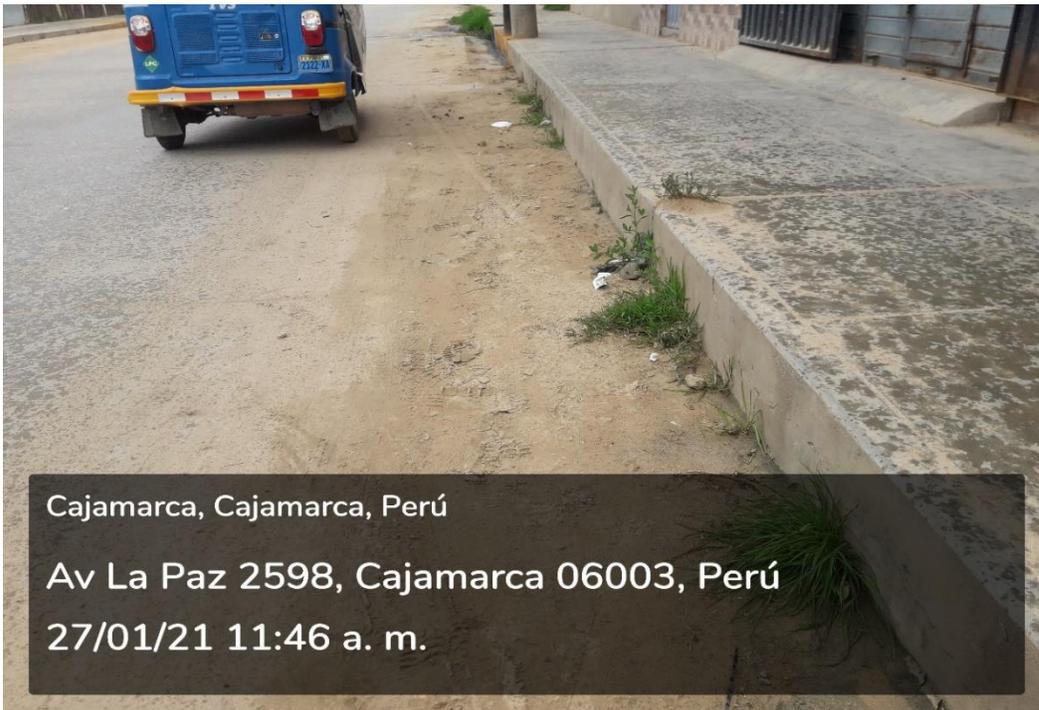
Figura 32: Obstrucción total de la cuneta a consecuencia de sedimentos en la Av. La Paz.

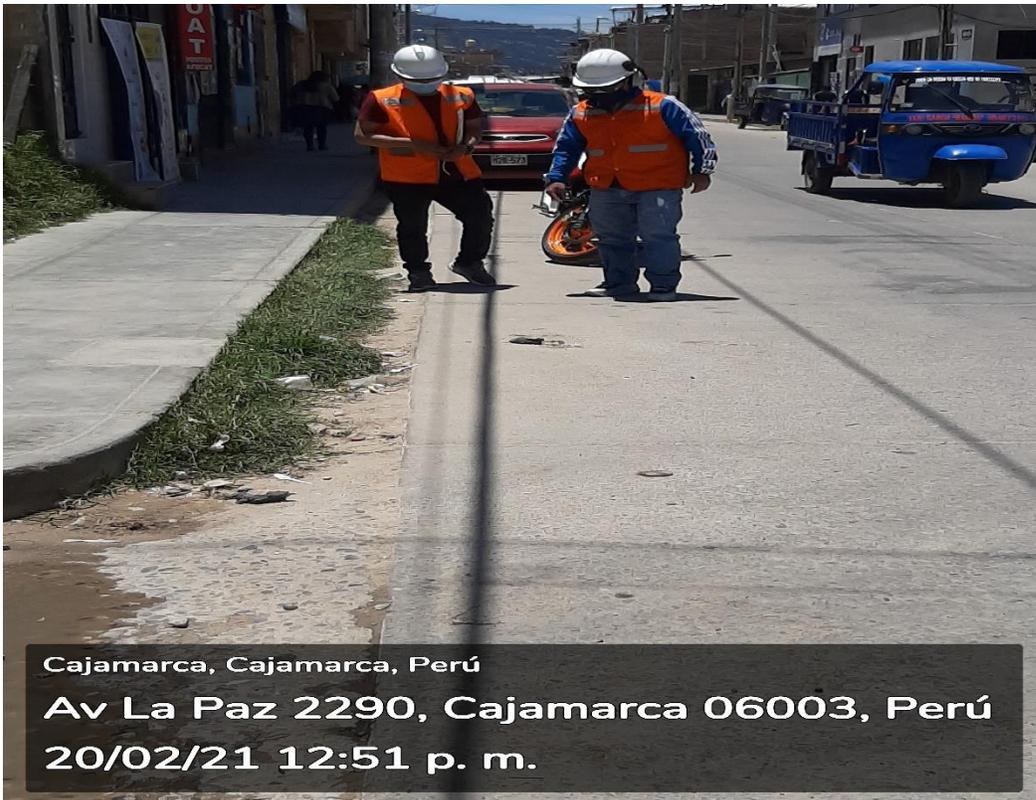
Figura 33: Constatación de la obstrucción de las cunetas, por parte del tesista y el asesor (Ing. Manuel Urteaga)

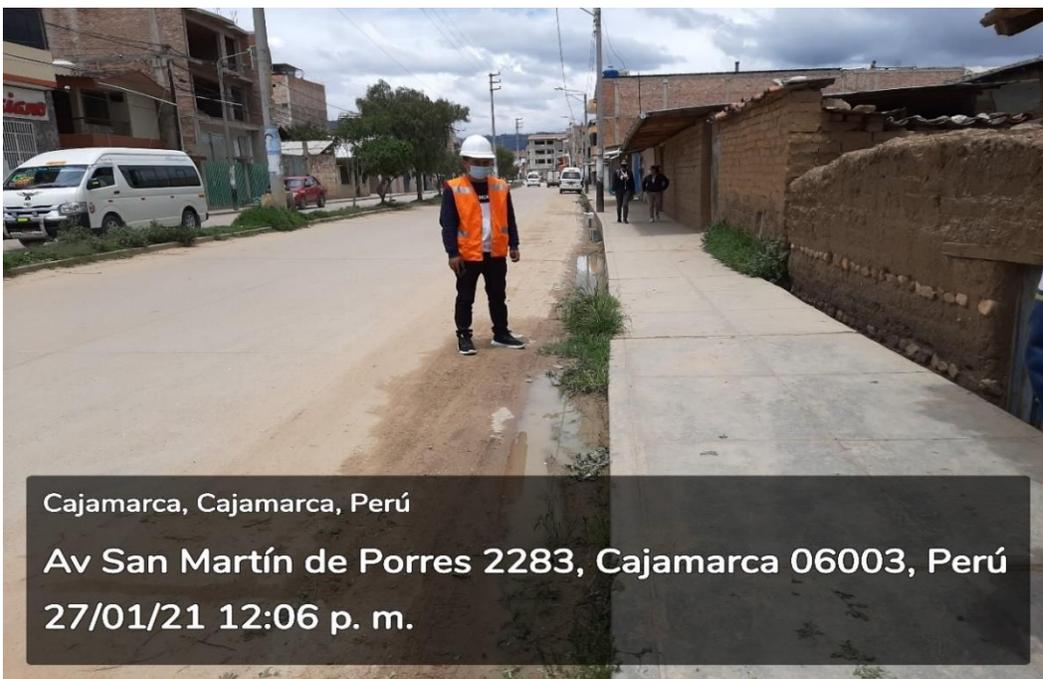
Figura 34: Estancamiento de agua por aparente presencia de sedimentos en la Av. San Martín de Porres.

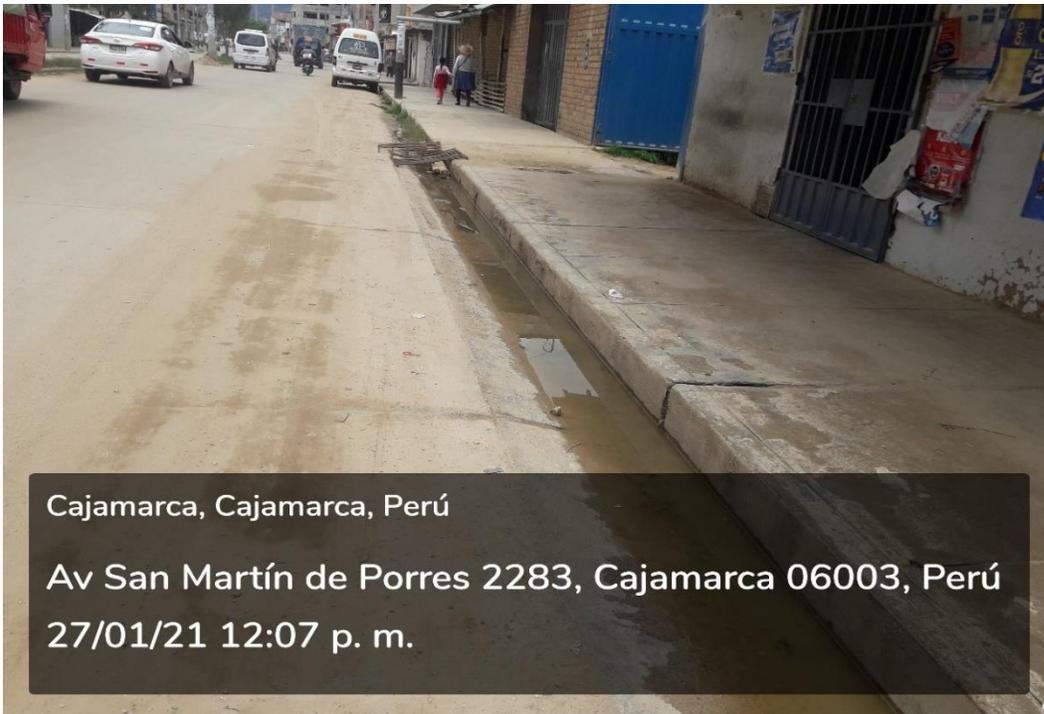
Figura 35: Estancamiento de agua en las cunetas de la Av. San Martín de Porres.

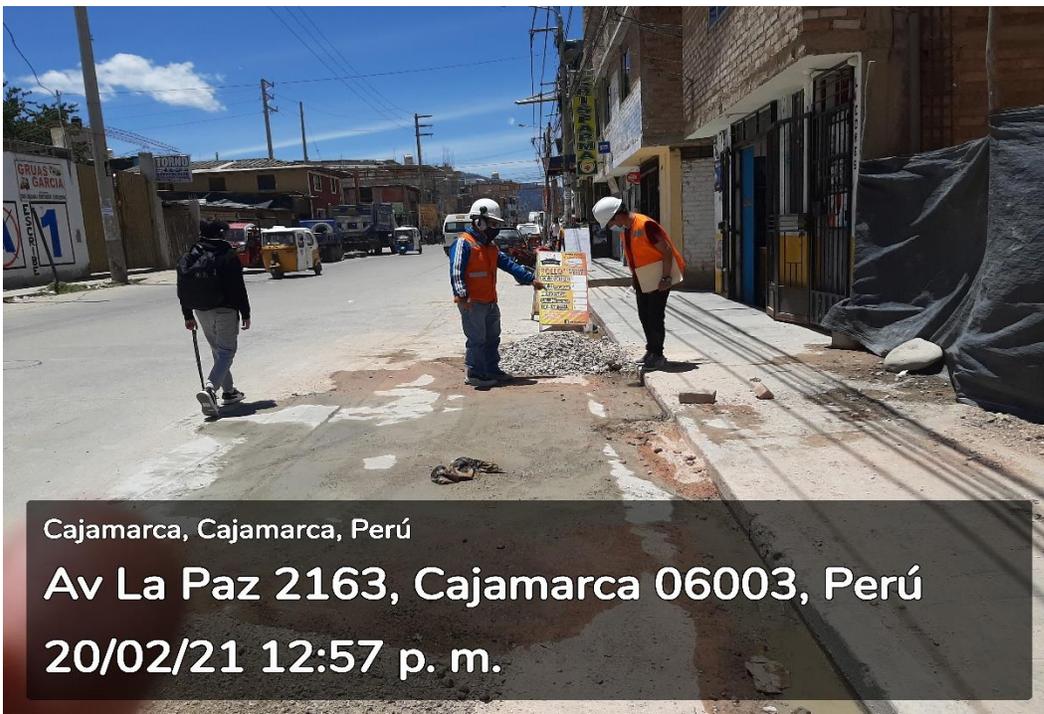
Figura 36: Se evidencia presencia de materiales de construcción, lo cual obstruye las cunetas.

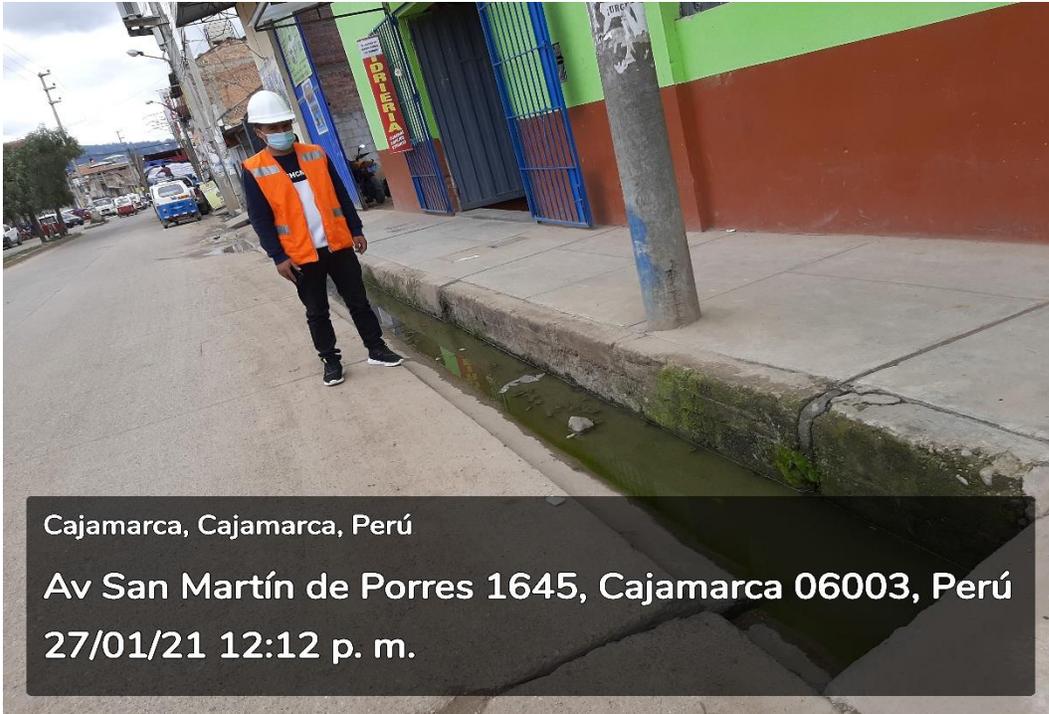
Figura 39: Evidencia del estancamiento de agua en las cunetas.

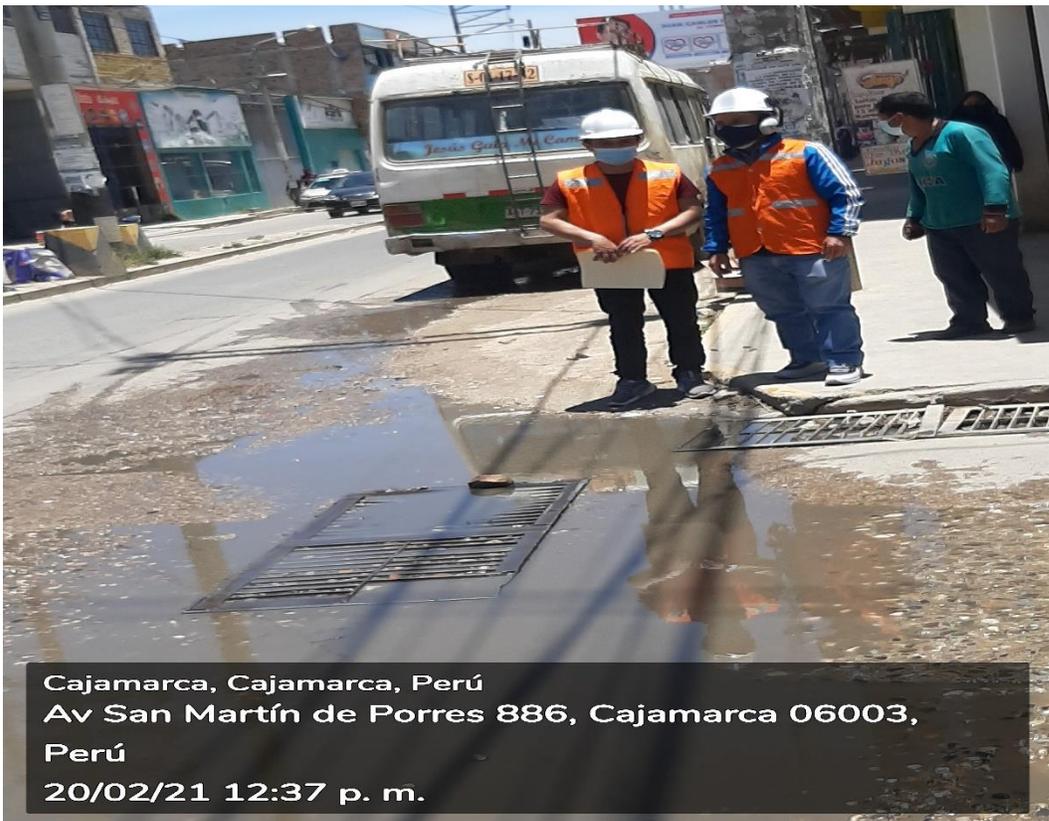
Figura 40: Evidencia de la colmatación del alcantarillado de aguas pluviales.

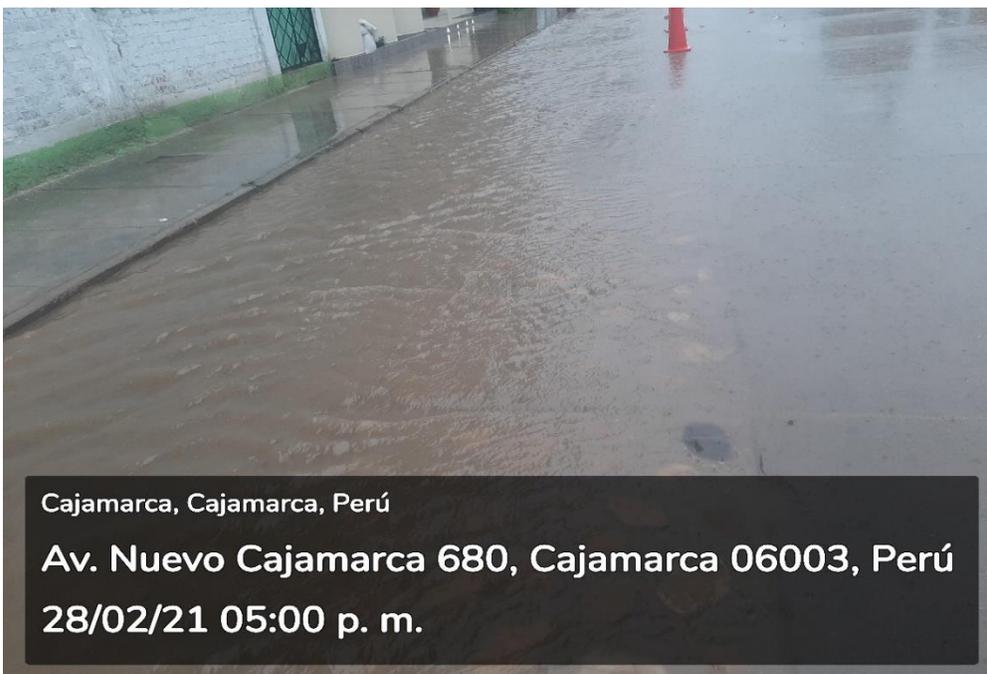
Figura 46: El funcionamiento de las cunetas de la Av. Nuevo Cajamarca no cumple con lo esperado, se evidencia desborde de agua hacia el pavimento.

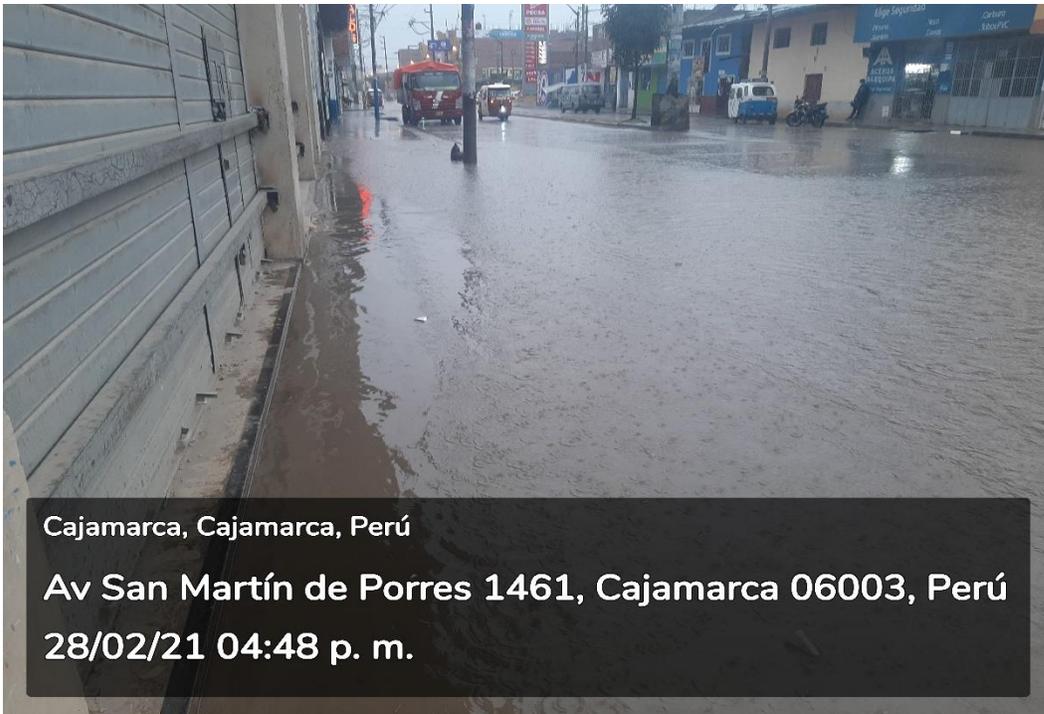
Figura 47: Se evidencia riesgo de inundación de las viviendas de la Av. San Martín de Porres.

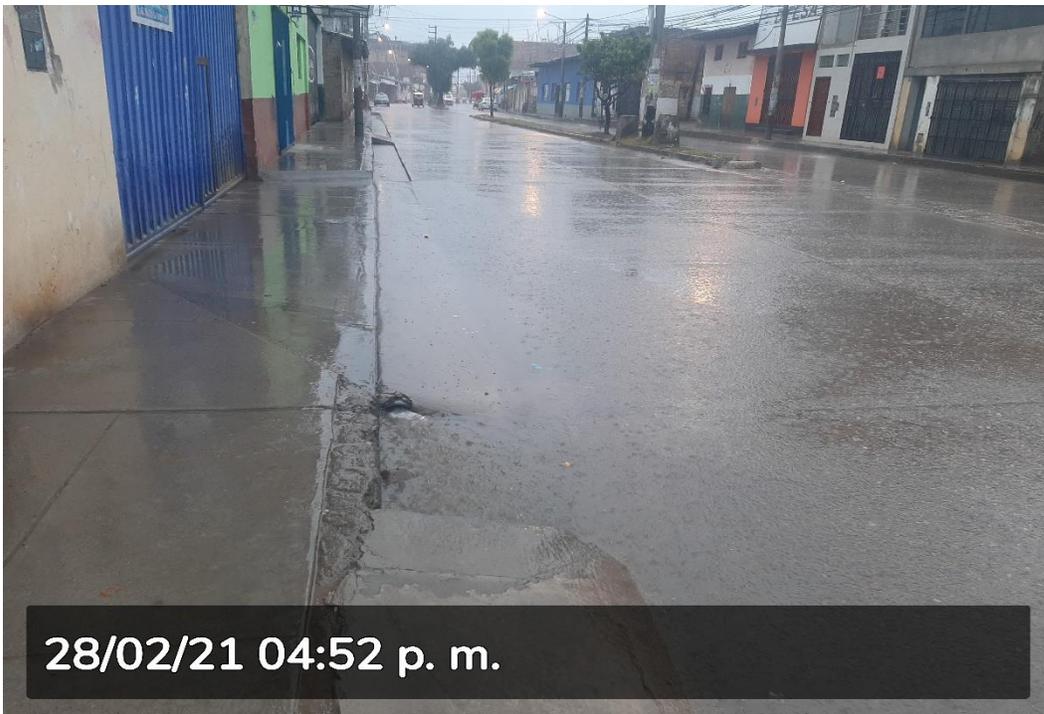
Figura 48: Se observa desborde de agua hacia el pavimento, a consecuencia de la obstrucción de la cuneta por una rampa de acceso vehicular.

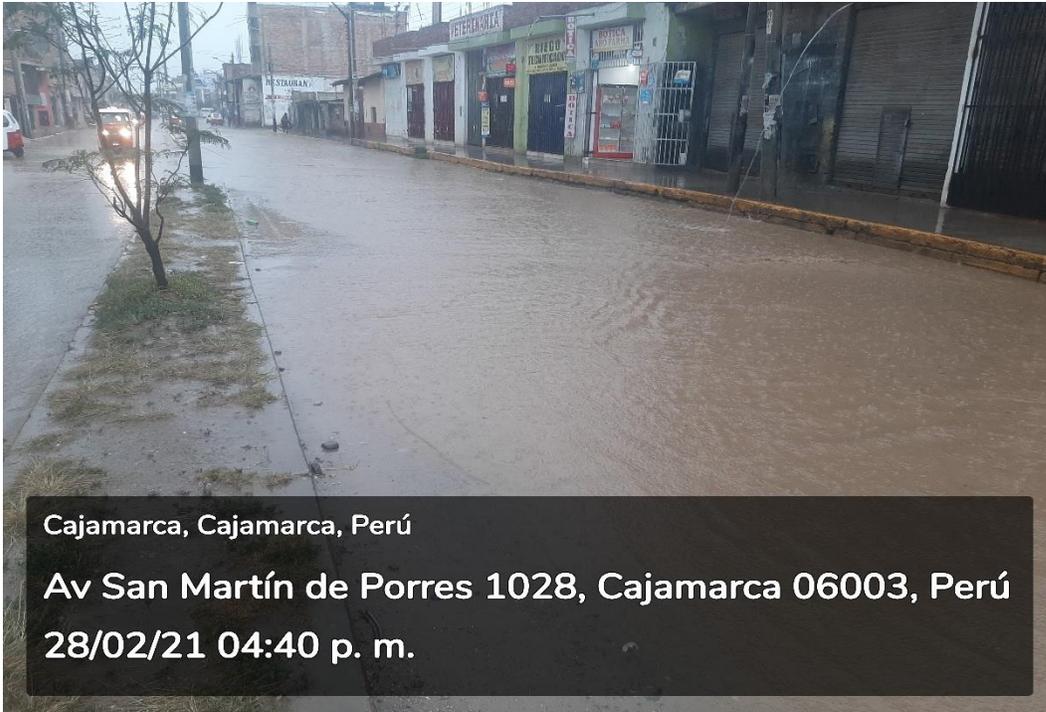
Figura 49: Se observa una cobertura parcial del pavimento a causa de las aguas pluviales.

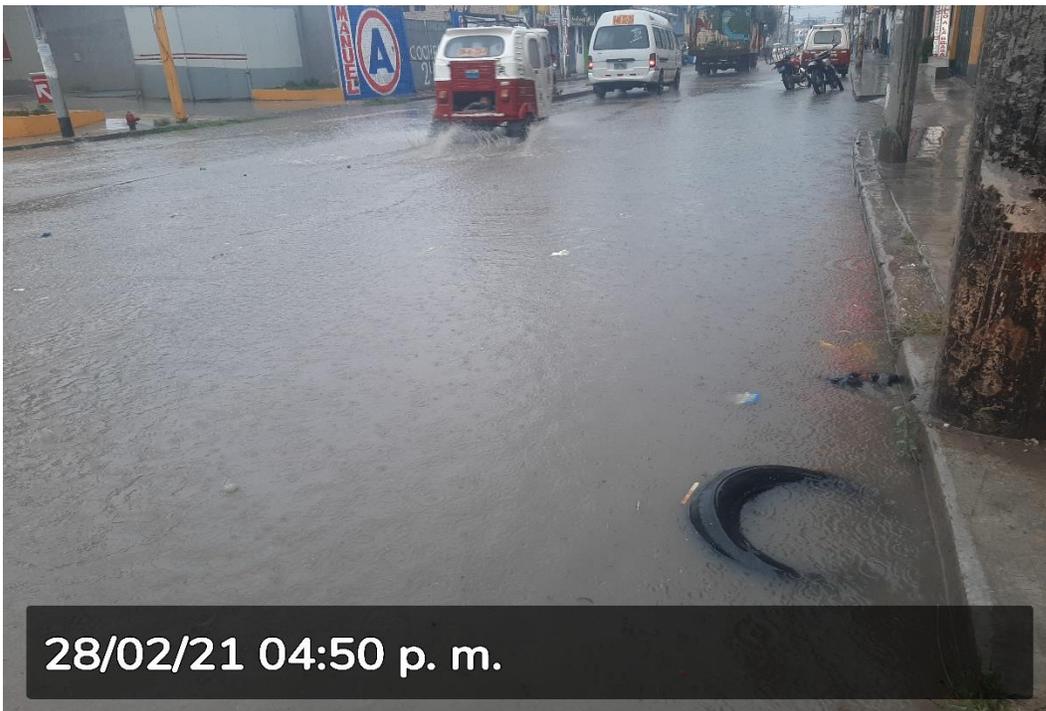
Figura 50: Se evidencia obstrucción de la cuneta a causa de basura, asimismo desborde de aguas de lluvia hacia el pavimento.
