# FACULTAD DE INGENIERÍA

“EVALUACIÓN DE ERRORES MÁS COMUNES EN EL  
PROCESO CONSTRUCTIVO EN CIMENTACIÓN Y MUROS  
EN LAS VIVIENDAS DE ALBAÑILERÍA CONFINADA DE  
LOS SECTORES 14, 19 y 21 CAJAMARCA 2019”

Tesis para optar el título profesional de:

Ingeniero Civil

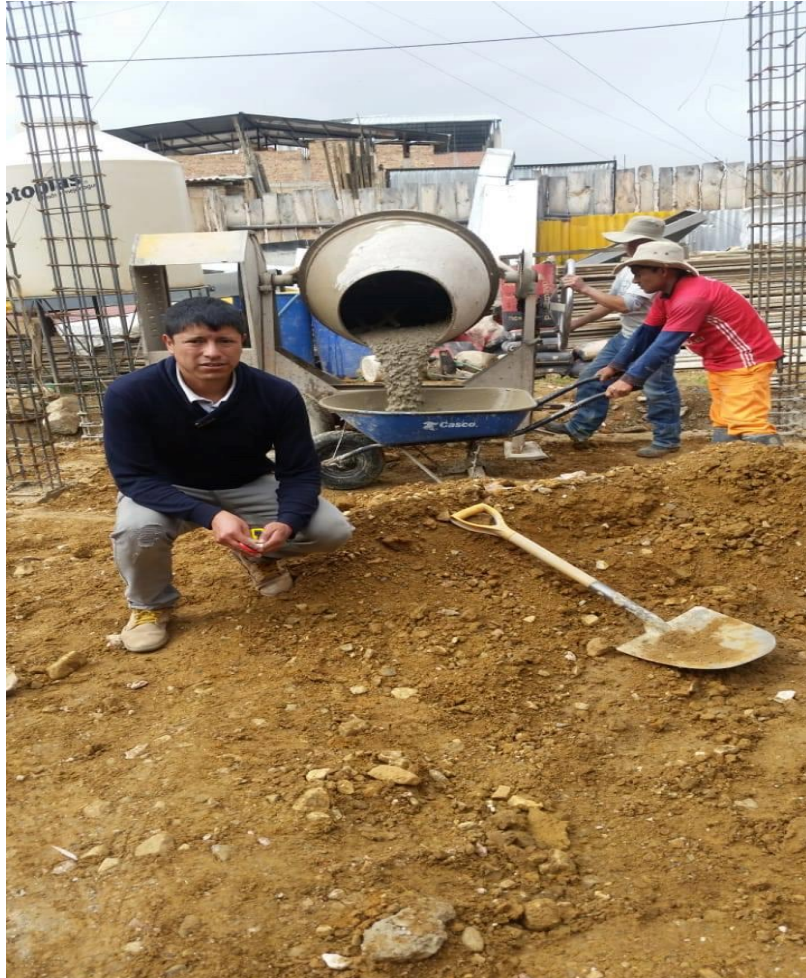
*Figura 19.* Observación del tiempo del mezclado de los agregados

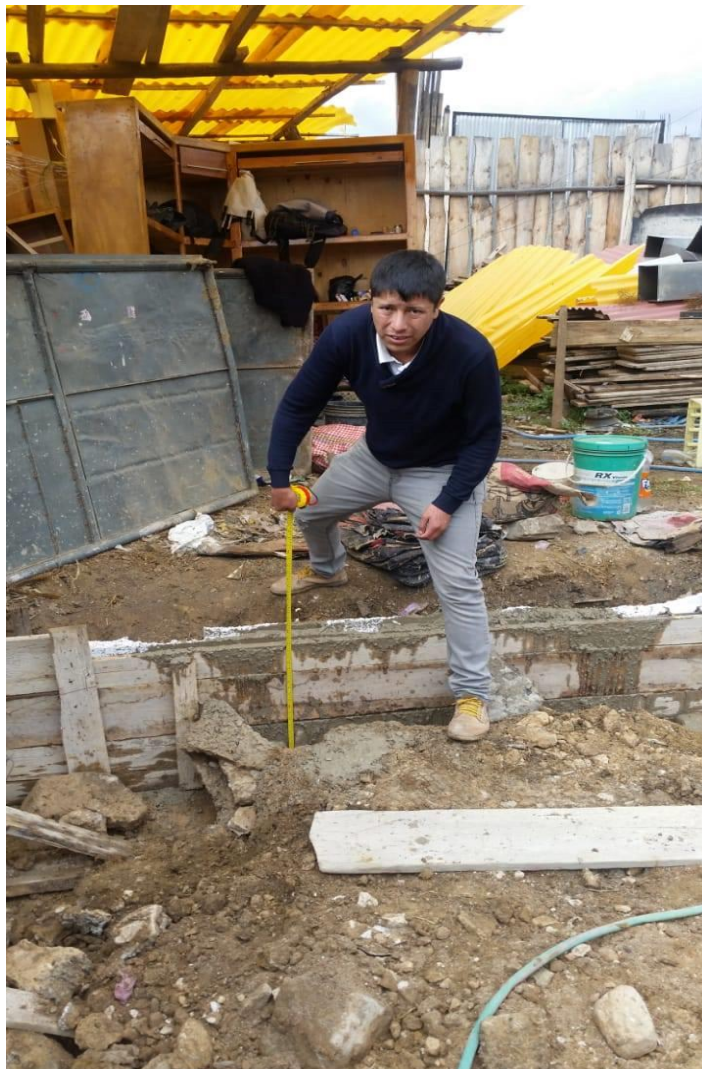
*Figura 20.* Medición de la altura del sobrecimiento

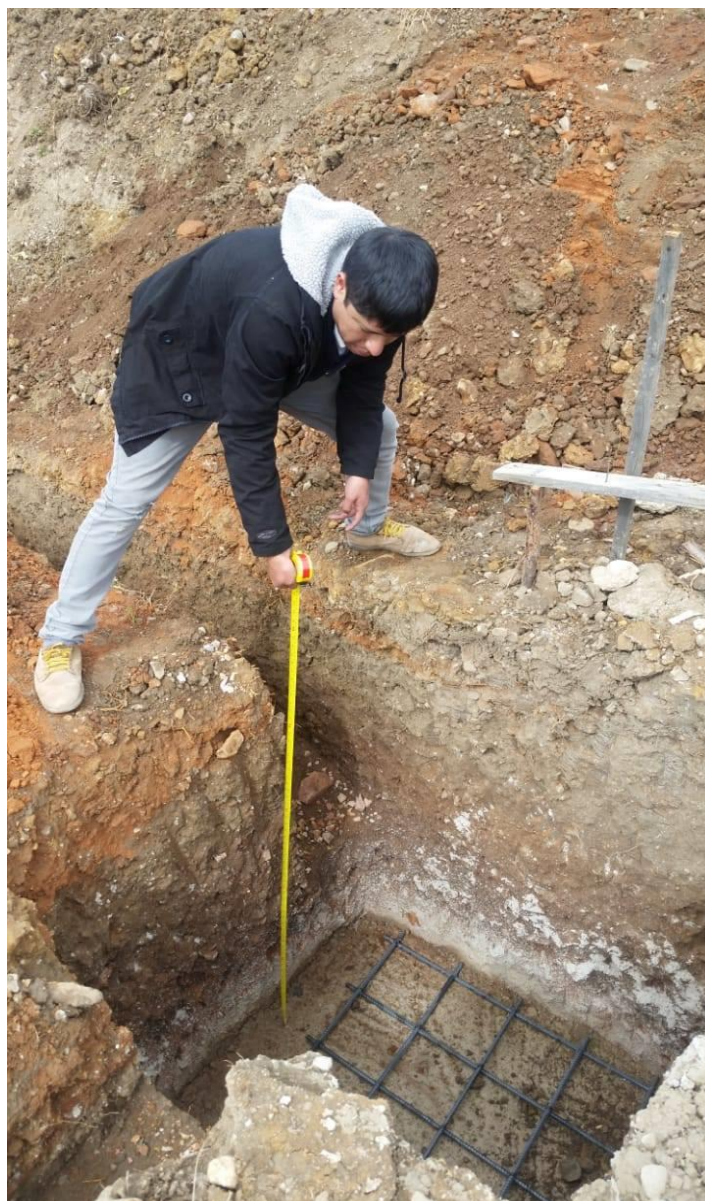
*Figura 21.* Medición de la profundidad de cimentación.

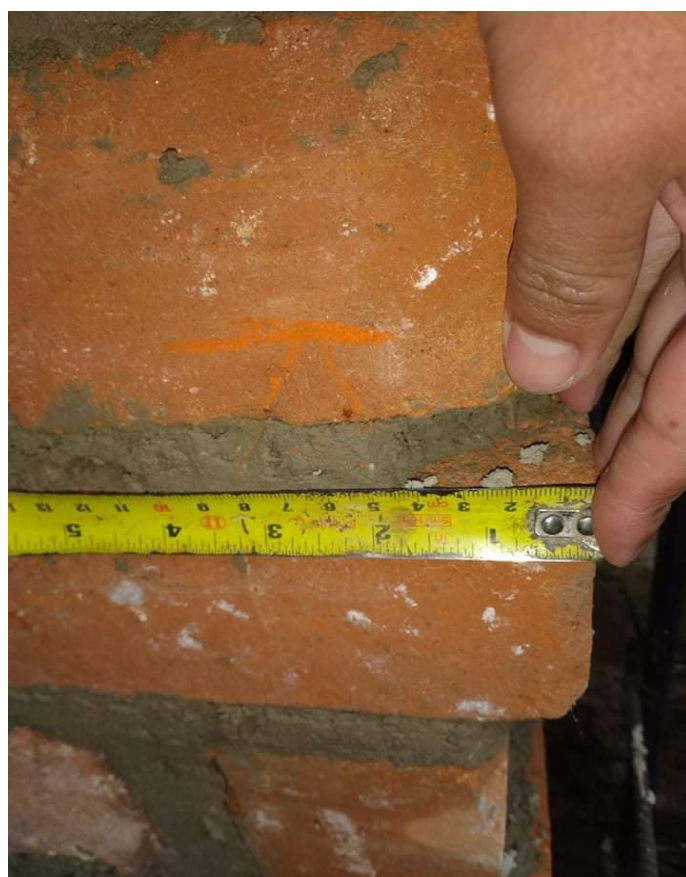
*Figura 22.* La saliente no excede los 5cm, columna- albañilería

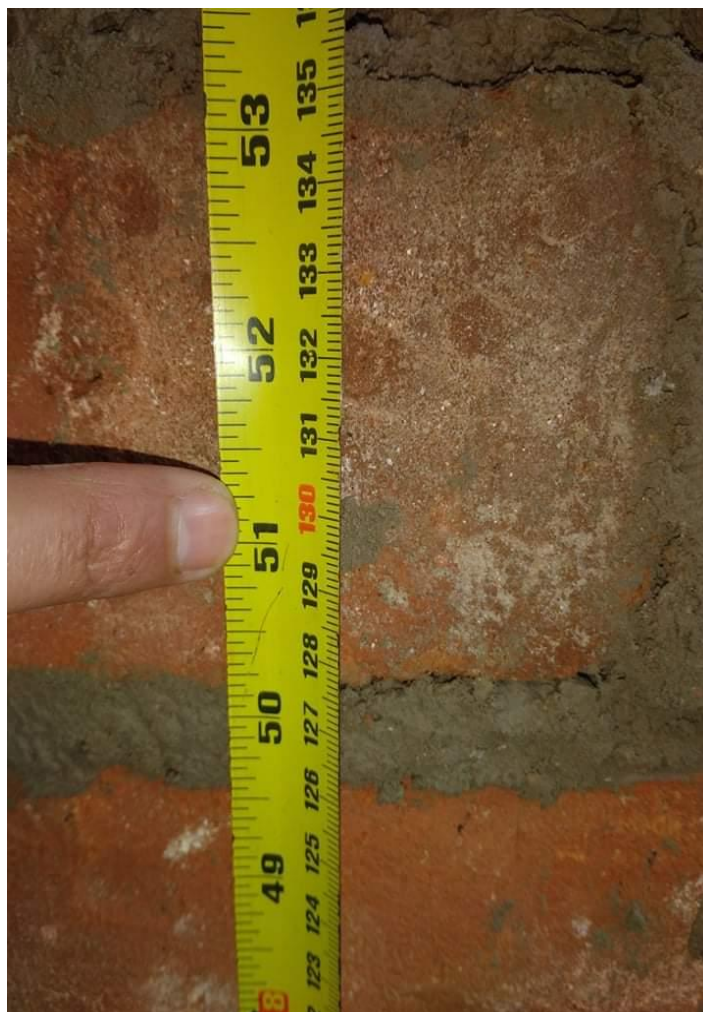
*Figura 23.* Construye muros durante una jornada de trabajo de más de 1.30m de altura.

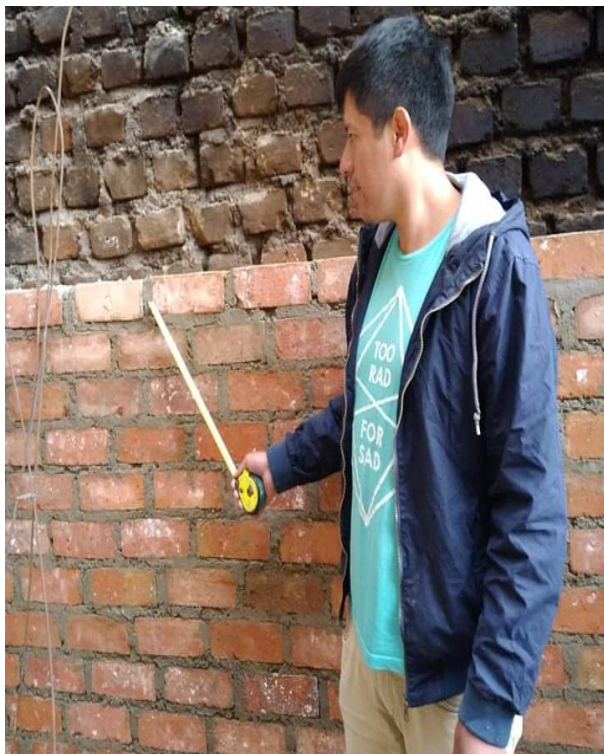
*Figura 24.* La primera jornada de trabajo se terminó llenando la última junta vertical de la hilada.

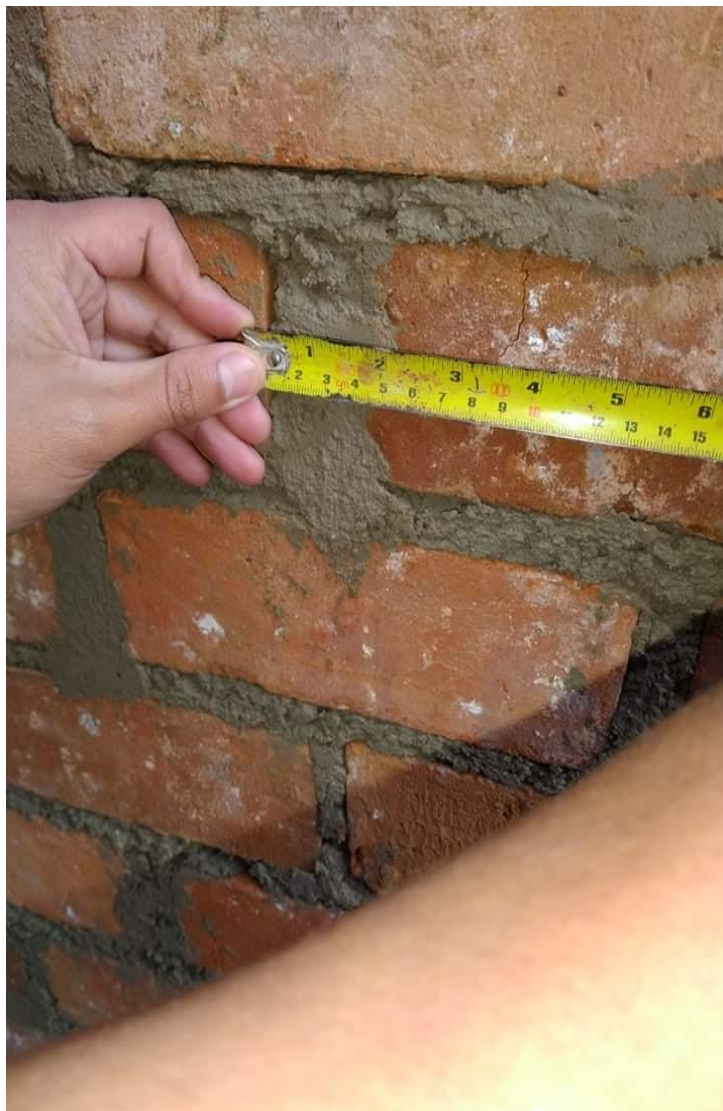
*Figura 25.* Juntas verticales como horizontales son mayores a 15mm
