“EVALUACIÓN Y CONSERVACIÓN DE PAVIMENTOS FLEXIBLES MEDIANTE LOS INDICES DE DESEMPEÑO “PCI” Y “VIZIR” EN LA CARRETERA HUANCHACO ENTRE EL TRAMO KM 11+200 HASTA EL KM 13+100, TRUJILLO 2021”

Tesis para optar el título profesional de:

INGENIERO CIVIL

2021

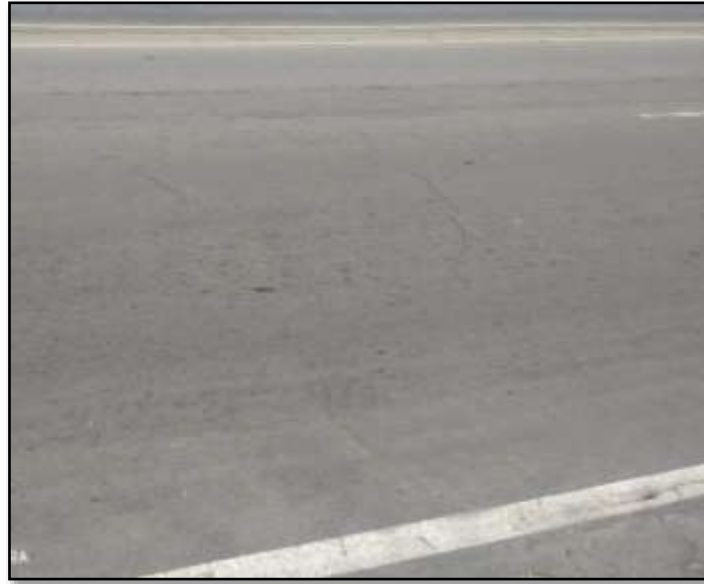
Figura 74: Falla Tipo Grieta Parabólica (Nivel Bajo) – Carril Derecho

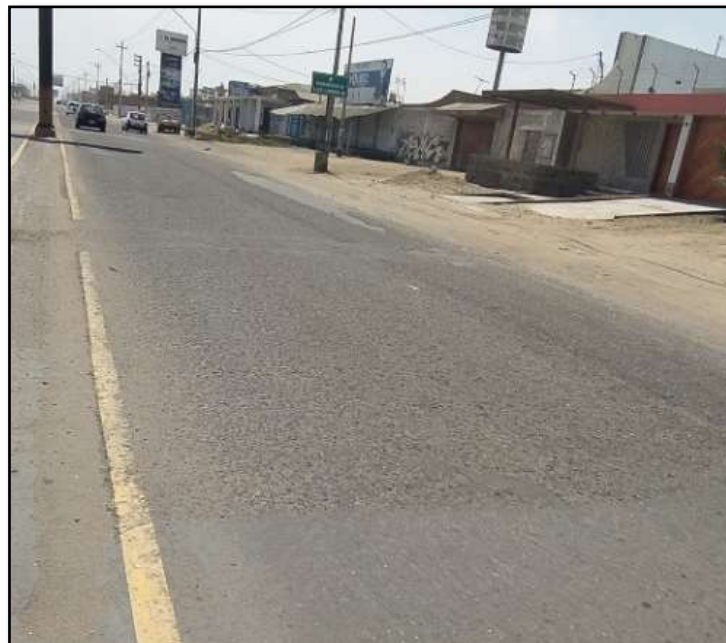
Figura 75: Falla Tipo Desprendimiento De Agregado (Nivel Alto) – Carril Derecho

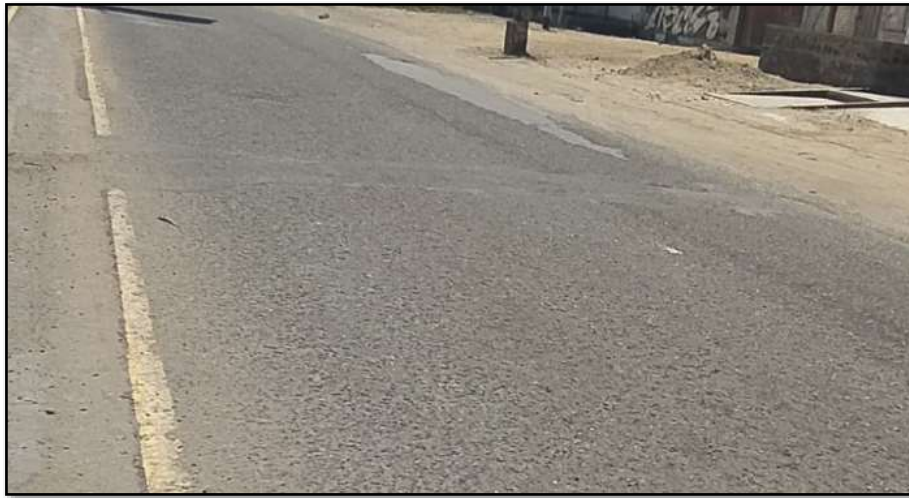
Figura 76: Falla Tipo Parcheo (Nivel Bajo) – Carril Derecho

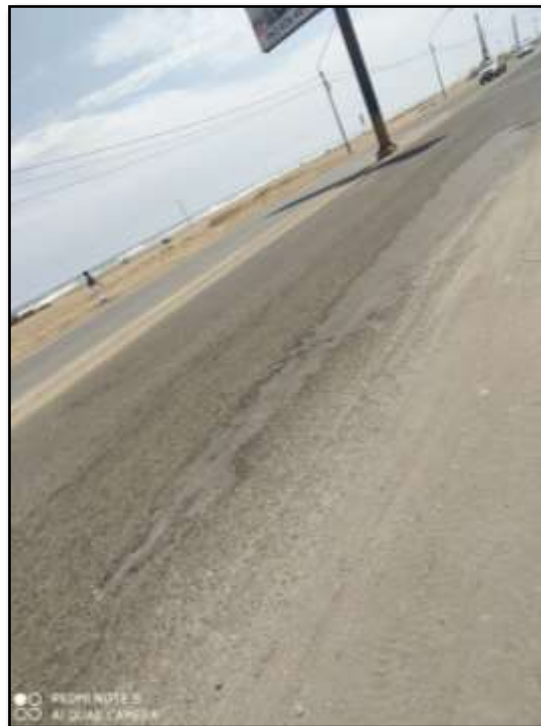
Figura 77: Falla Tipo Hueco (Nivel Medio)– Carril Derecho

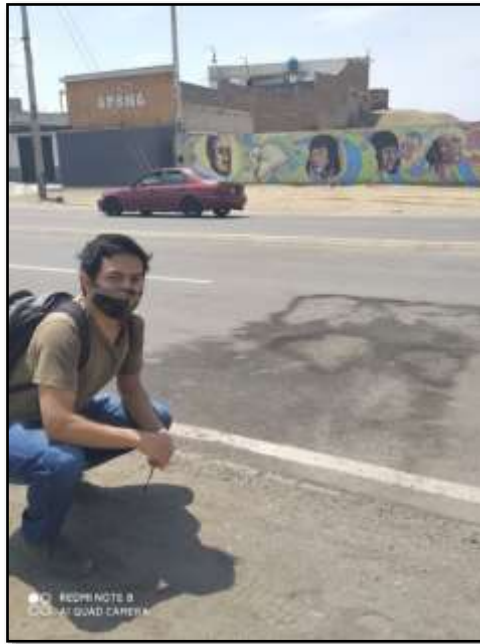
Figura 78: Falla Tipo Huecos (Nivel Medio) – Carril Izquierdo

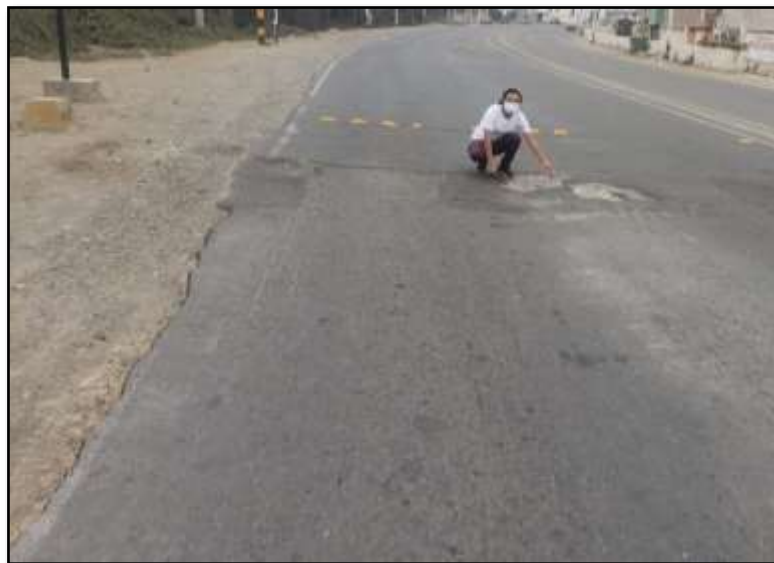
Figura 79: Falla Tipo Parcheo con Presencia de Huecos (Nivel Alto) – Calzada izquierda

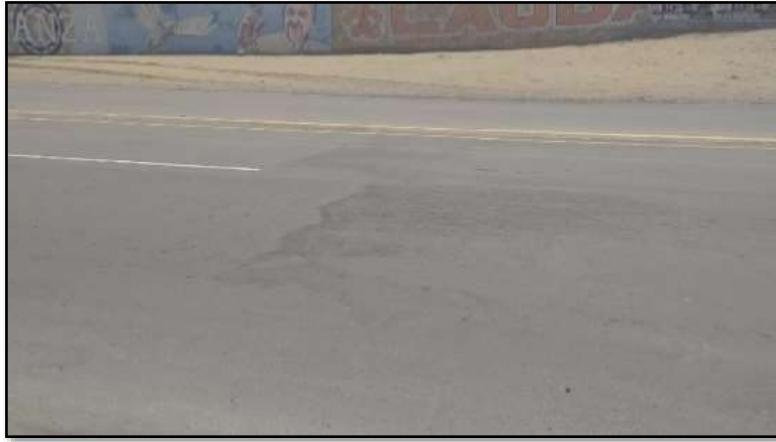
Figura 80: Pulimento De Agregado – Carril Izquierdo

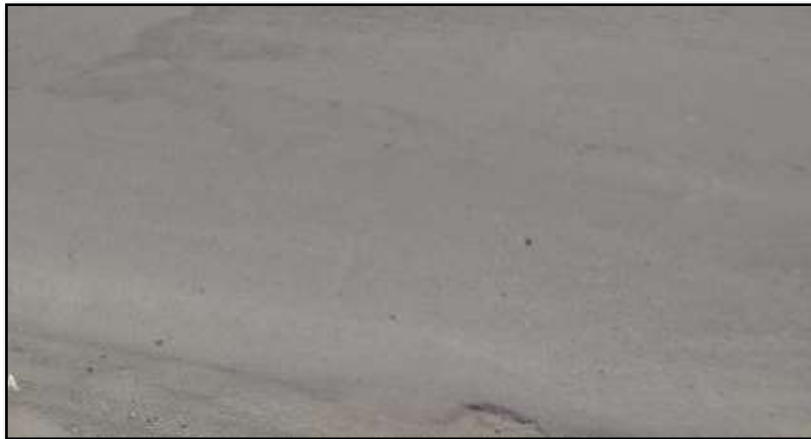
Figura 81: Grieta De Borde (Nivel Medio) – Carril Izquierdo

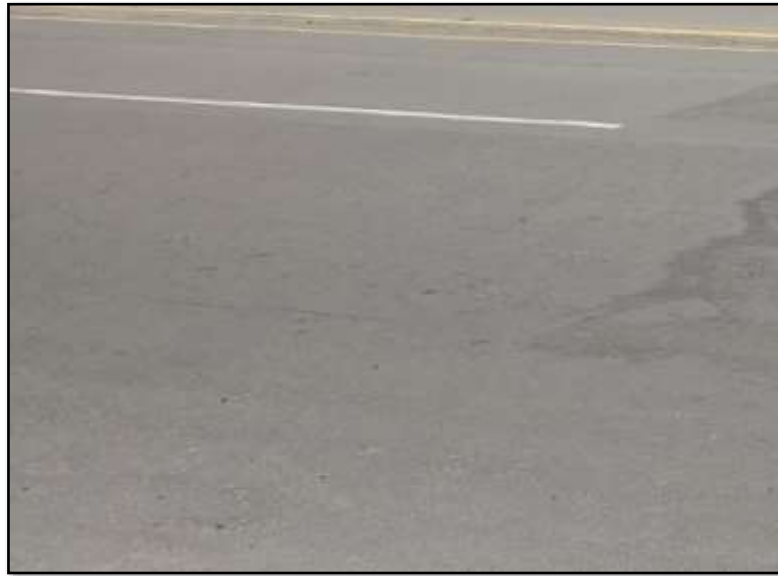
Figura 82: Grieta Longitudinal (Nivel Bajo) – Carril Izquierdo

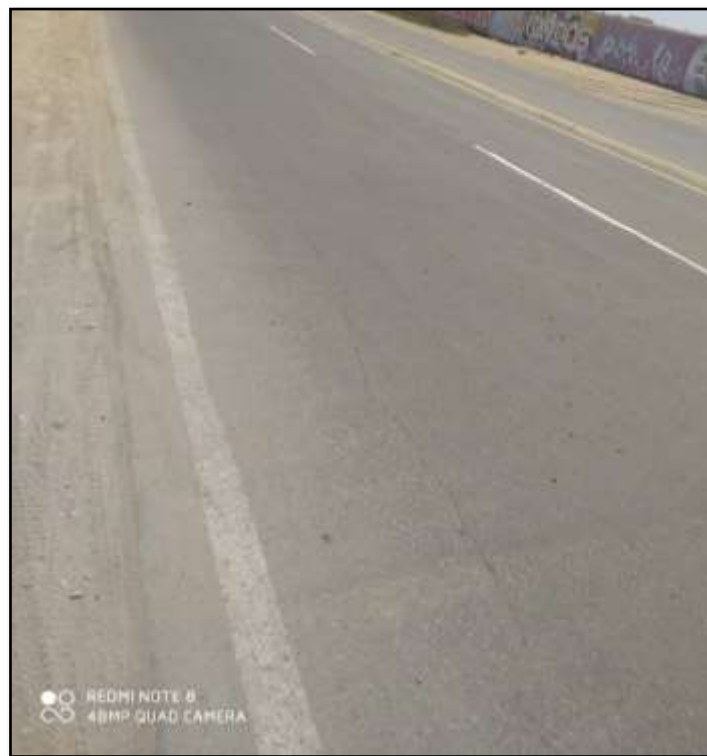
Figura 83: Fisura Longitudinal (Nivel Bajo) – Carril Izquierdo

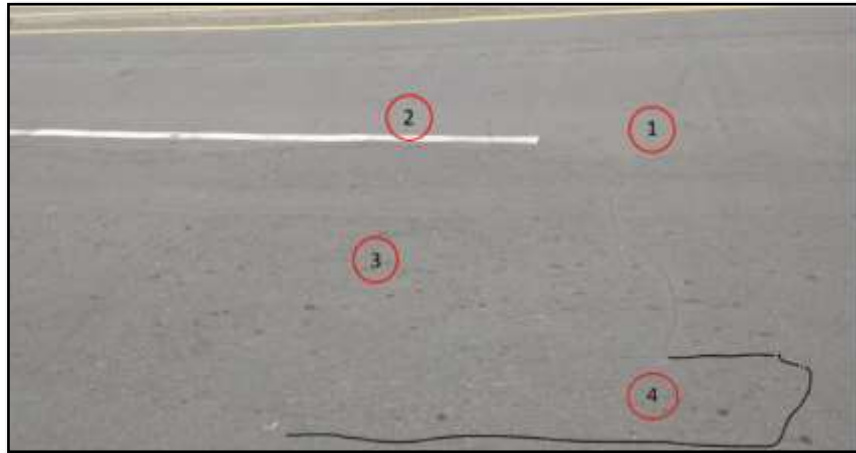
Figura 84: Agrietamiento En Bloque (Nivel Bajo) – Carril Izquierdo

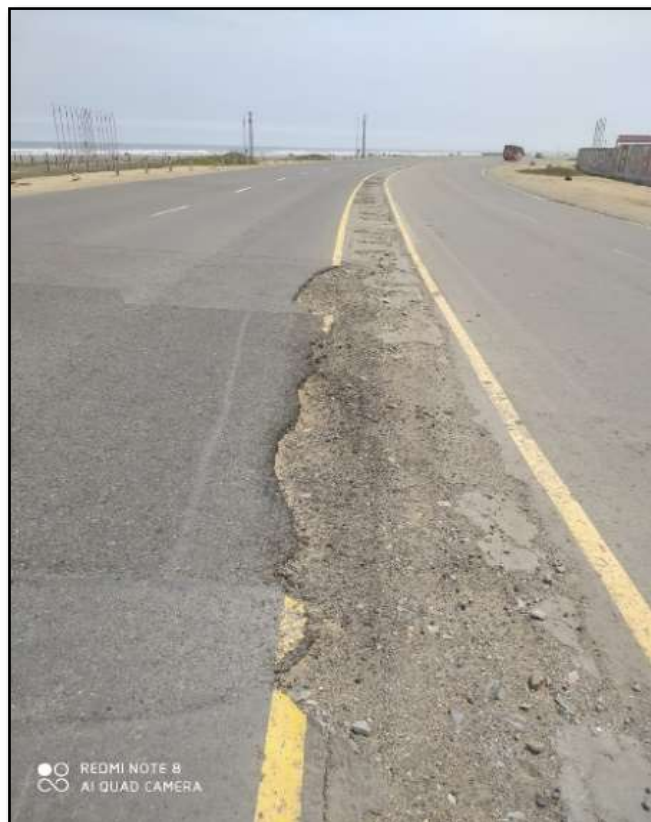
Figura 85: Grieta De Borde (Nivel Alto) – Carril Izquierdo

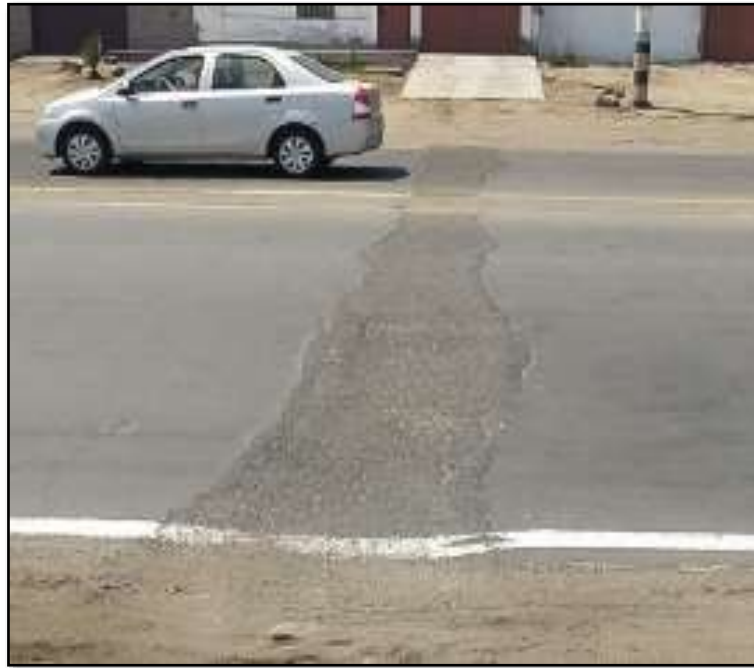
Figura 92: Depresión (Nivel Medio) – Carril Izquierdo

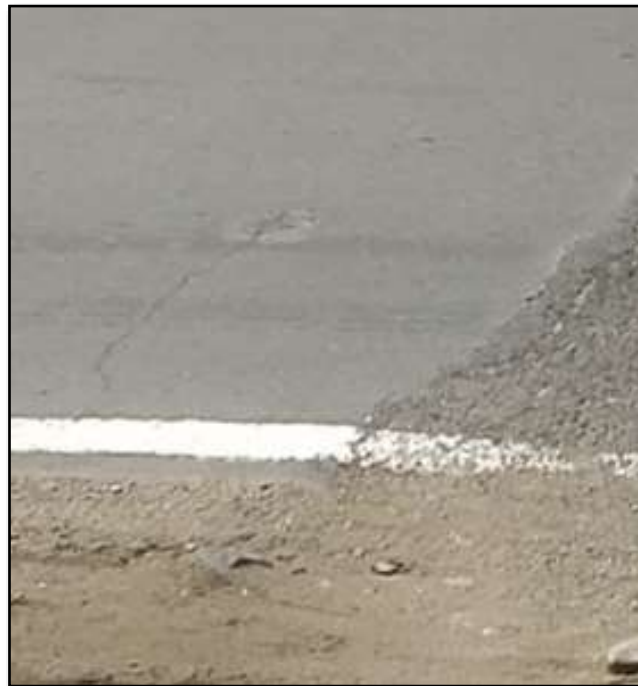
Figura 93: Grieta Transversal (Nivel Bajo) – Carril Izquierdo

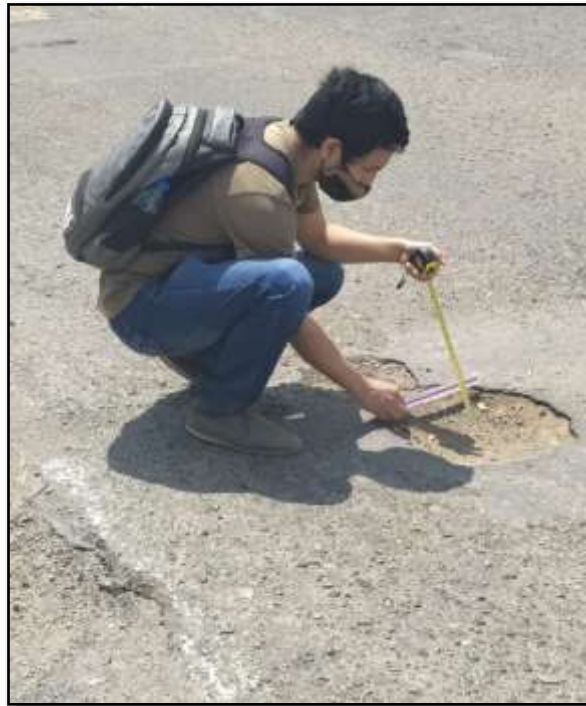
Figura 102: Huevo (Nivel Alto) – Carril Izquierdo

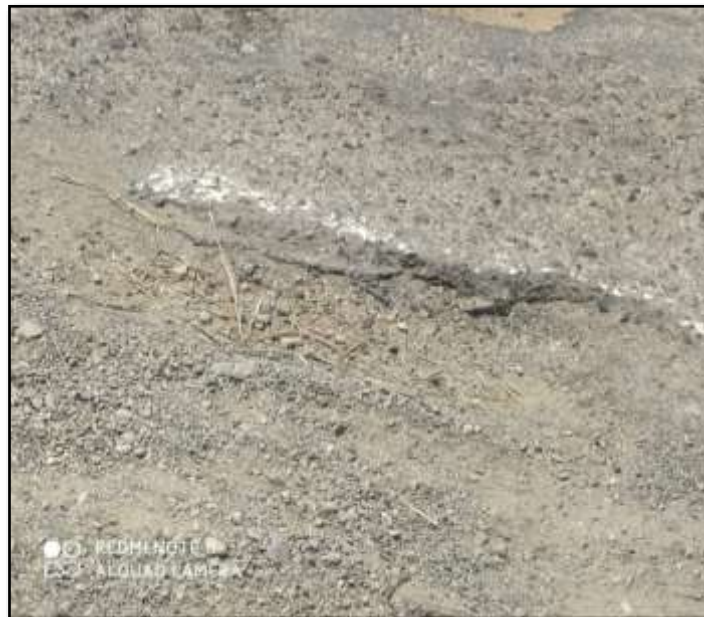
Figura 103: Grieta De Borde (Nivel Alto) – Carril Izquierdo

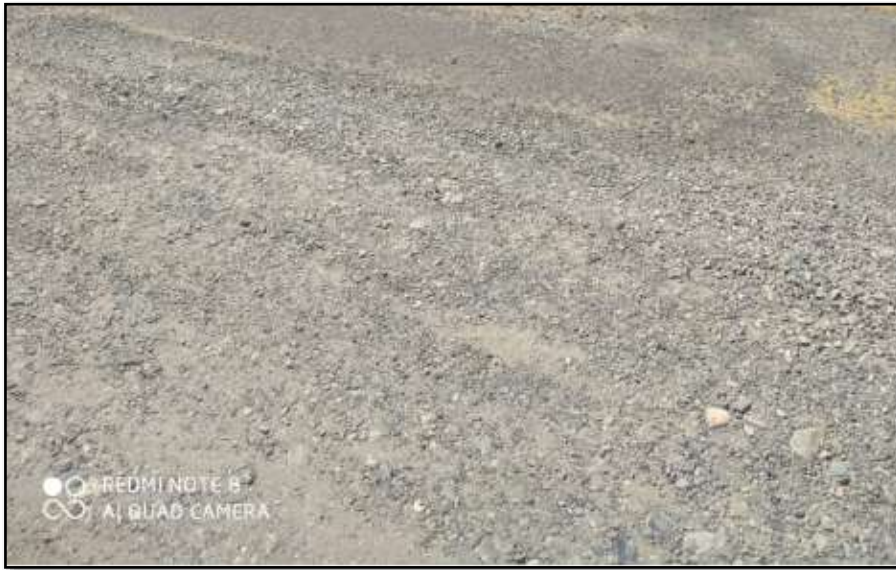
Figura 112: Desprendimiento De Agregado (Nivel Alto) – Carril Izquierdo

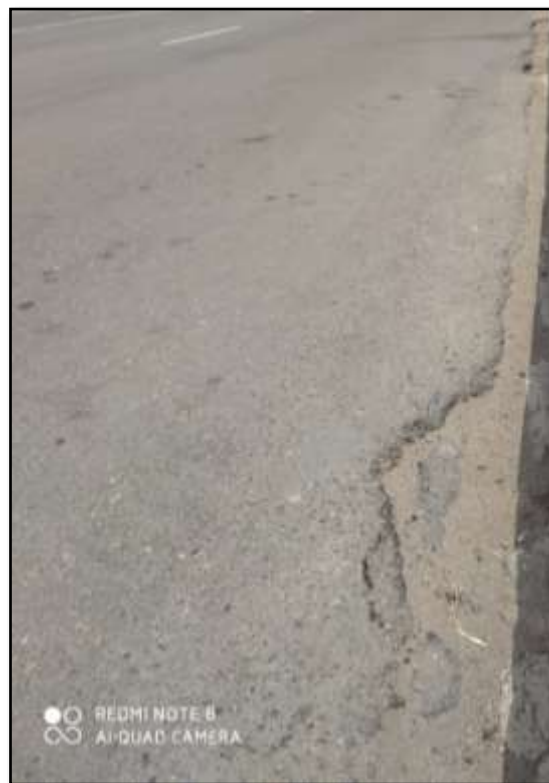
Figura 113: Grieta De Borde (Nivel Alto) – Carril Izquierdo
