“EVALUACIÓN DE PAVIMENTOS RÍGIDOS BARRIO  
CUMBE MAYO - CAJAMARCA, 2019”

Tesis para optar el título profesional de:

Ingeniero Civil

2021

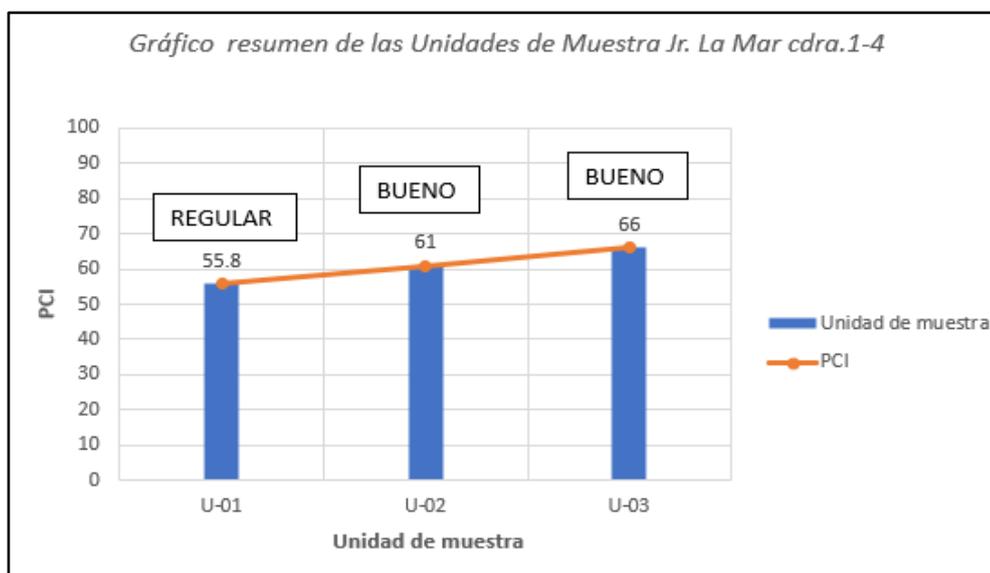
Condición de las Unidades de Muestra Jr. La Mar cdra.1-4

**Nota.** Variación del índice de condición del Pavimento en el cual muestra los valores del PCI, teniendo una mejor condición de la unidad de muestra U-03 con un PCI de 66 en estado BUENO con respecto a la U-01 que tiene el valor de PCI de 55.8 en estado REGULAR.

De las Tabla 24 y la Figura 36, se puede identificar que el estado de condición de los Pavimentos del Jr. La Mar cdra. 1-4, se encuentran en estado REGULAR y en estado BUENO, teniendo poca variación en sus resultados.

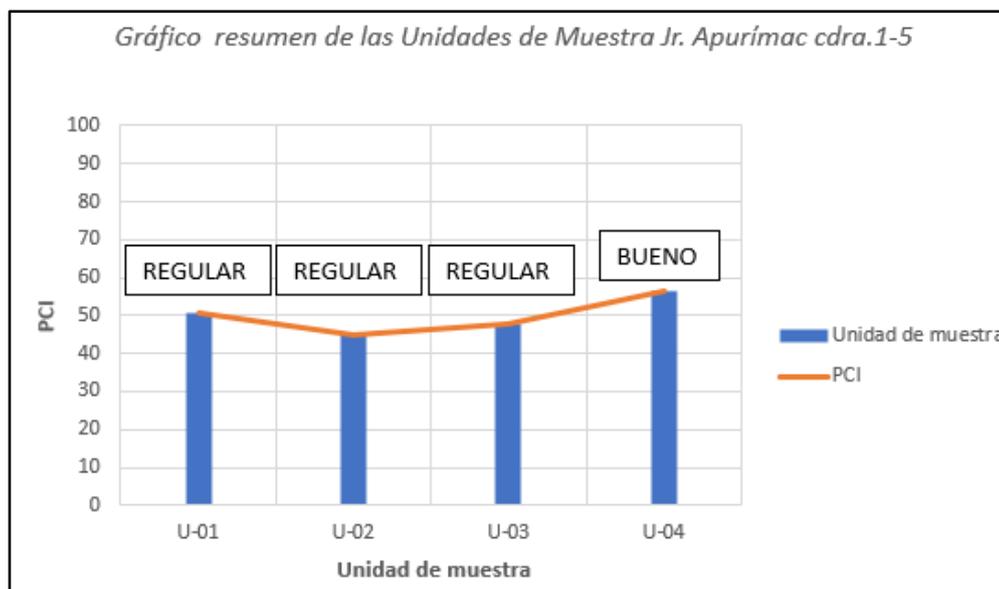
Condición de las Unidades de Muestra Jr. Apurímac cdra.1-5

**Nota.** Variación del índice de condición del Pavimento en el cual muestra los valores del PCI, teniendo una mejor condición de la unidad de muestra U-04 con un PCI de 56.5 en estado BUENO con respecto a la U-02 que tiene el valor de PCI de 45 en estado REGULAR.

De las Tabla 37 y la Figura 37, se puede identificar que el estado de condición de los Pavimentos del Jr. Apurímac cdra. 1-5, se encuentran en estado BUENO y REGULAR, teniendo poca variación en sus resultados.

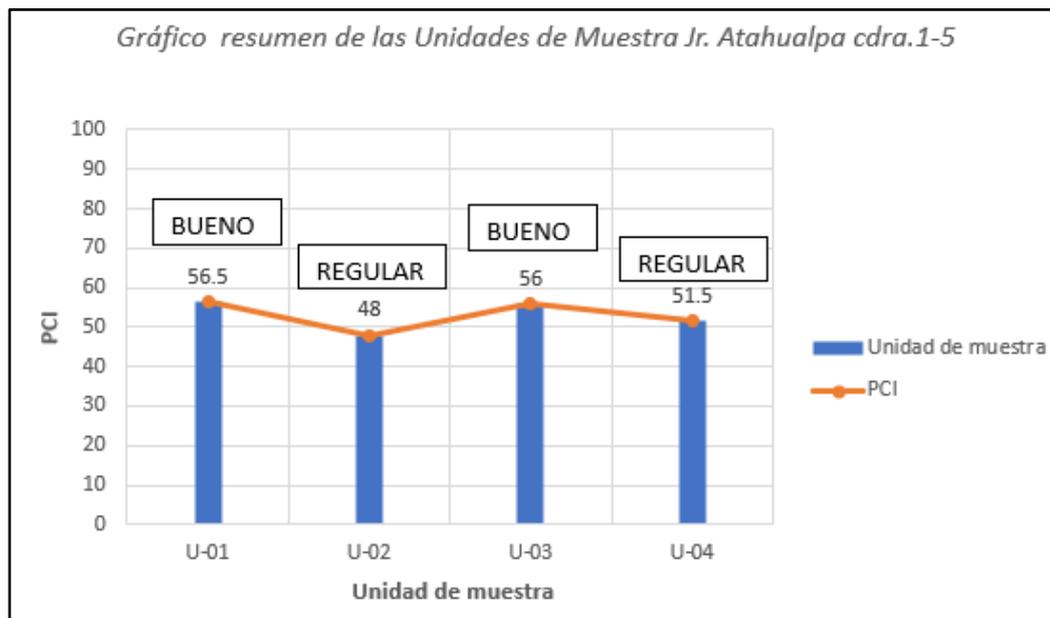
*Condición de las Unidades de Muestra Jr. Atahualpa cdra.1-5*

*Nota.* Variación del índice de condición del Pavimento en el cual muestra los valores del PCI, teniendo una mejor condición de la unidad de muestra U-01 con un PCI de 56.5 en estado BUENO con respecto a la U-02 que tiene el valor de PCI de 48 en estado REGULAR.

De las Tabla 50 y la Figura 38, se puede identificar que el estado de condición de los Pavimentos del Psje. Atahualpa cdra. 1-5, se encuentran en estado REGULAR y en estado BUENO, teniendo poca variación en sus resultados.

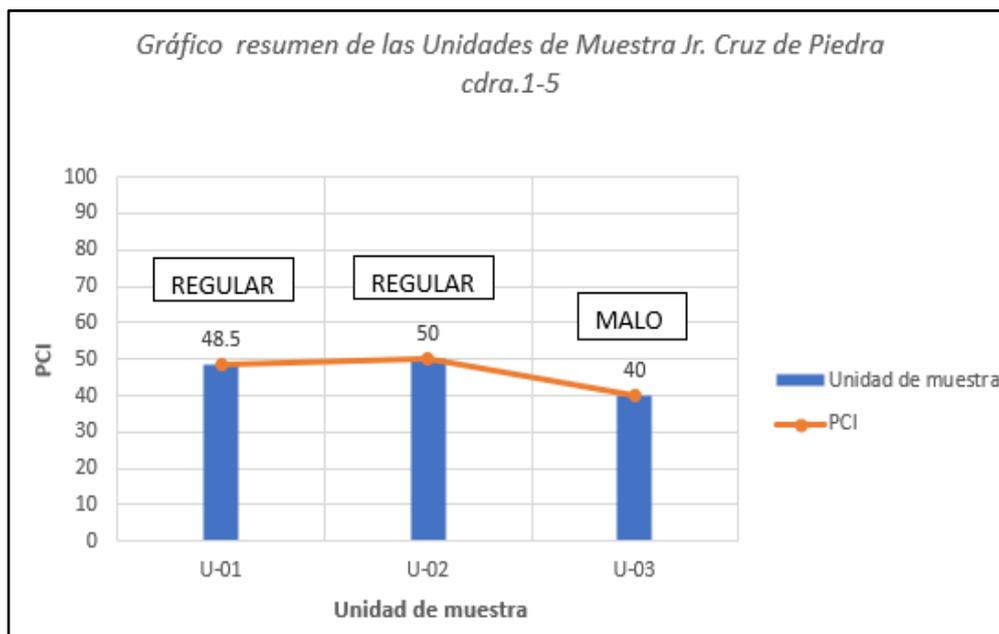
Condición de las Unidades de Muestra Jr. Cruz de Piedra cdra.1-5

**Nota.** Variación del índice de condición del Pavimento en el cual muestra los valores del PCI, teniendo una mejor condición de la unidad de muestra U-02 con un PCI de 50 en estado REGULAR con respecto a la U-03 que tiene el valor de PCI de 40 en estado MALO.

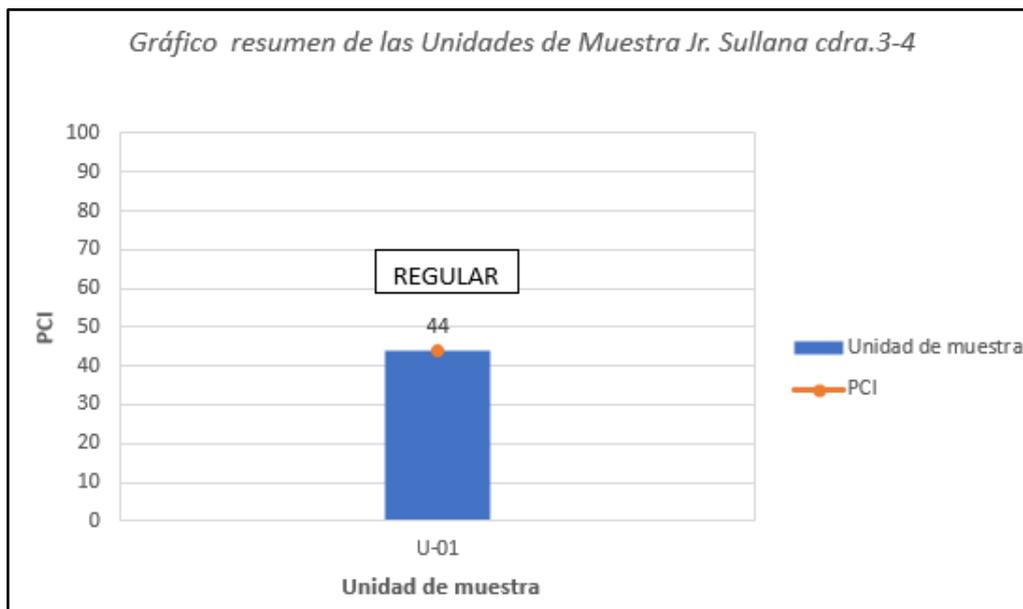
*Condición de la Unidad de Muestra Jr. Sullana cdra.3-4*

*Nota.* Variación del índice de condición del Pavimento en el cual muestra los valores del PCI, teniendo como única unidad de condición de la muestra U-01 con un PCI de 44 en estado REGULAR.

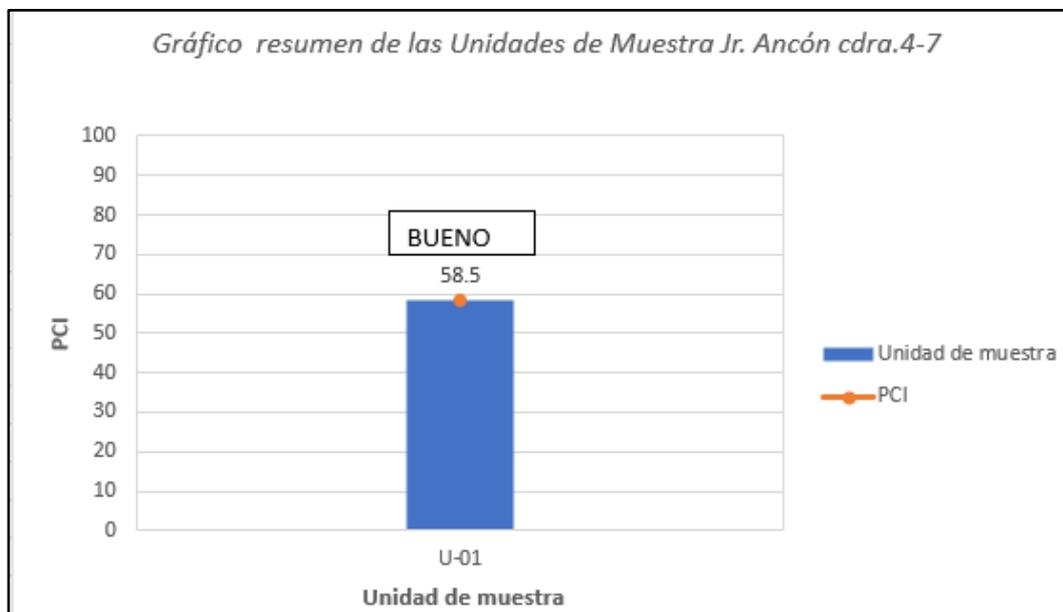
Condición de las Unidades de Muestra cdra.4-7

**Nota.** Variación del índice de condición del Pavimento en el cual muestra los valores del PCI, teniendo como única unidad de condición de la muestra U-01 con un PCI de 58.5 en estado BUENO.

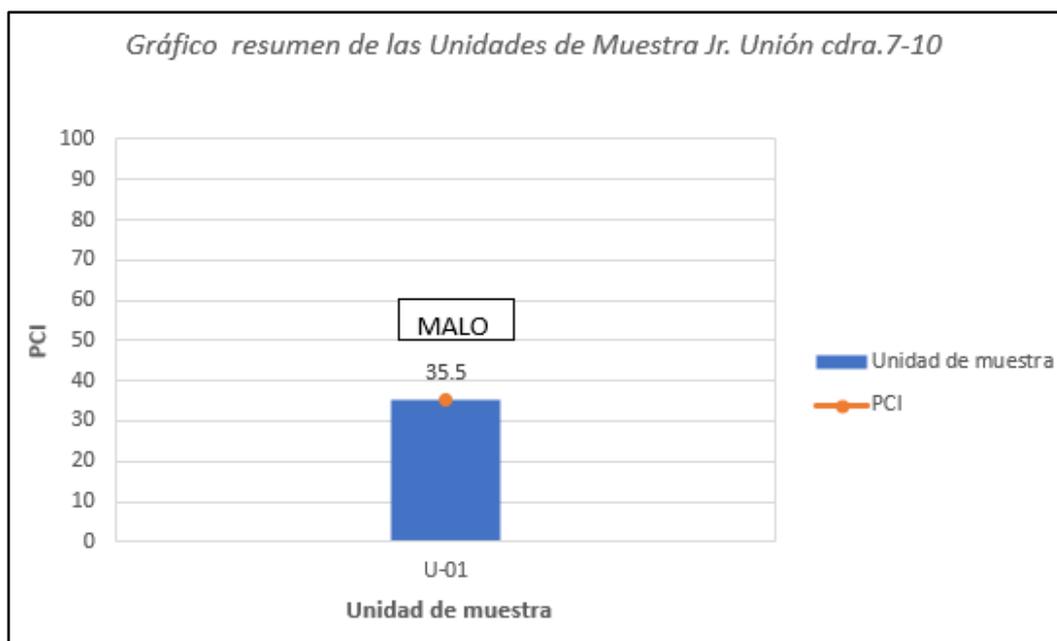
Condición de la Unidad de Muestra Jr. Unión cdra.7-10

**Nota.** Variación del índice de condición del Pavimento en el cual muestra los valores del PCI, teniendo como única unidad de condición de la muestra U-01 con un PCI de 35.5 en estado MALO.

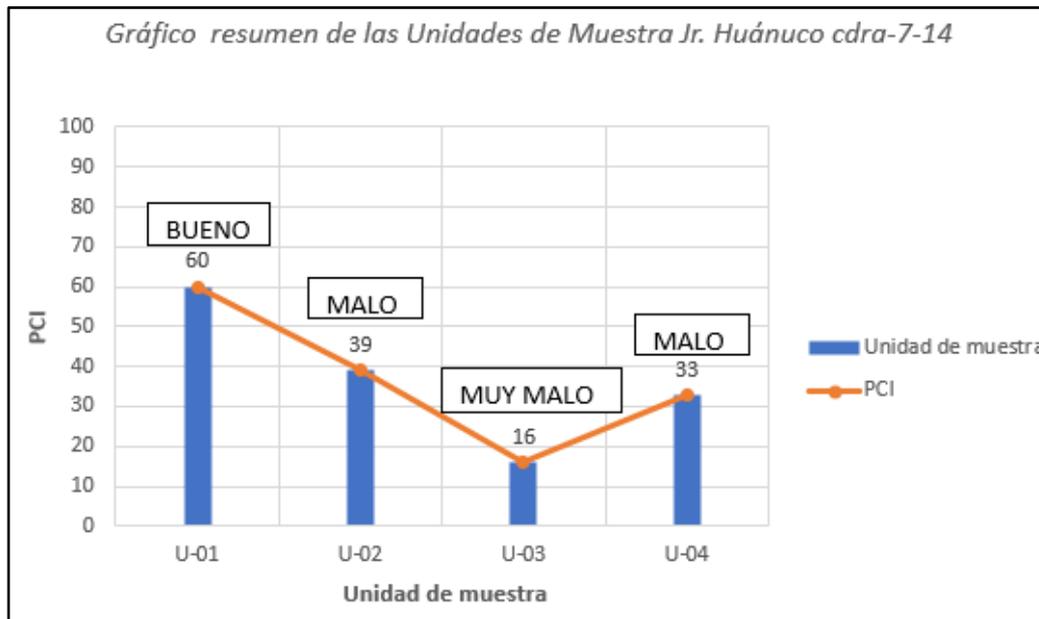
Condición de las Unidades de Muestra Jr. Huánuco cdra.7-14

**Nota.** Variación del índice de condición del Pavimento en el cual muestra los valores del PCI, teniendo una mejor condición de la unidad de muestra U-01 con un PCI de 60 en estado BUENO con respecto a la U-03 que tiene el valor de PCI de 16 en estado MUY MALO.

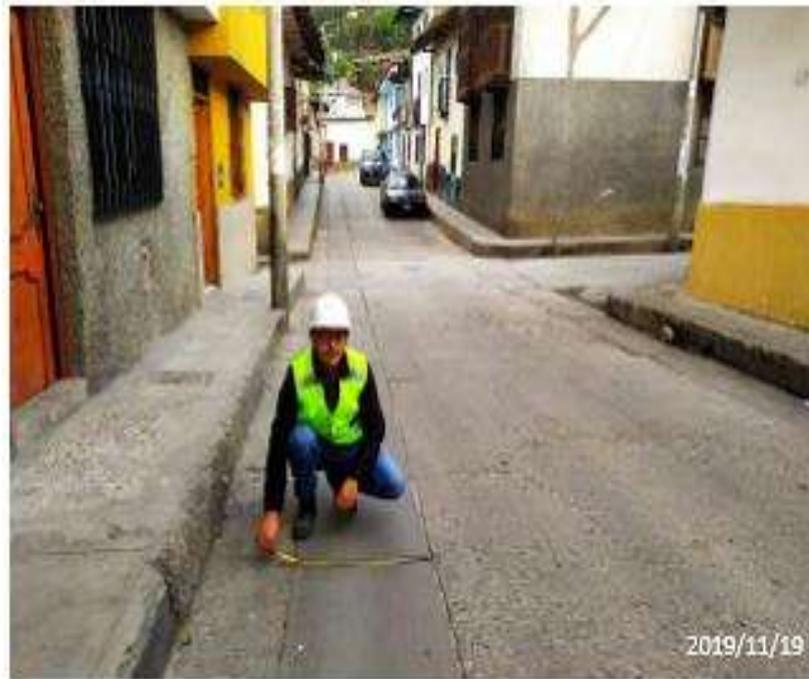
Anexo 41:Toma de medidas del Parcheo Grande del Jr. Unión cdra.9

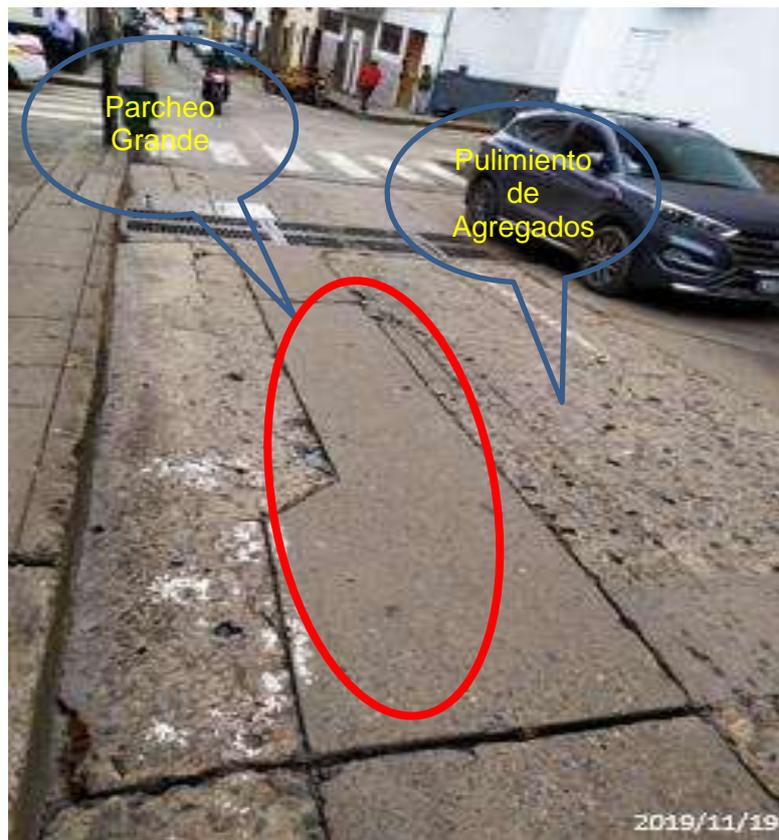
Anexo 43: Parchado Grande y Pulimiento de Agregados entre Jr. Cruz de Piedra y Jr. Junín

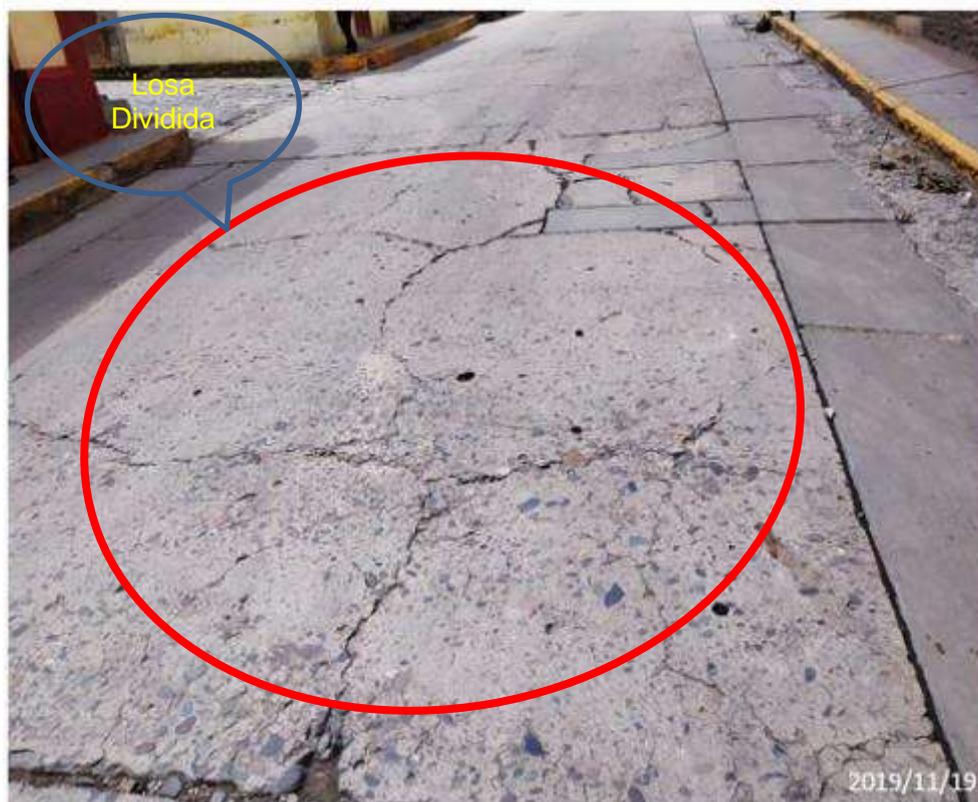
Anexo 44: Losa dividida presente en Jr. Cruz de Piedra cdra. 2

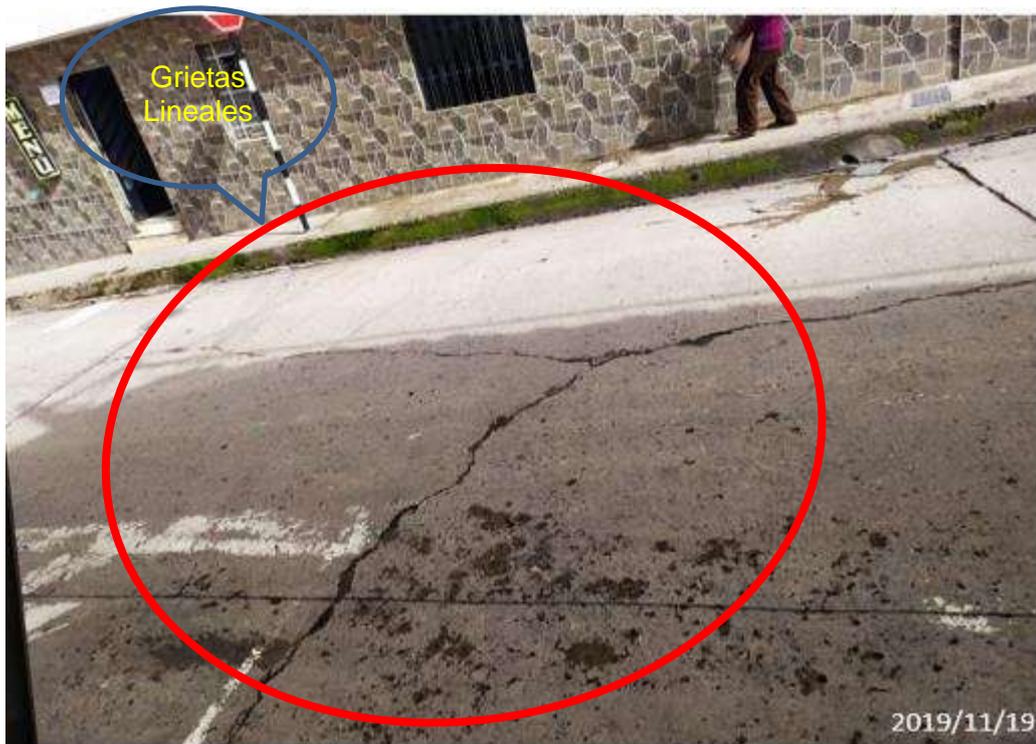
Anexo 45: Grietas lineales presente en Jr. Apurímac cdra. 5

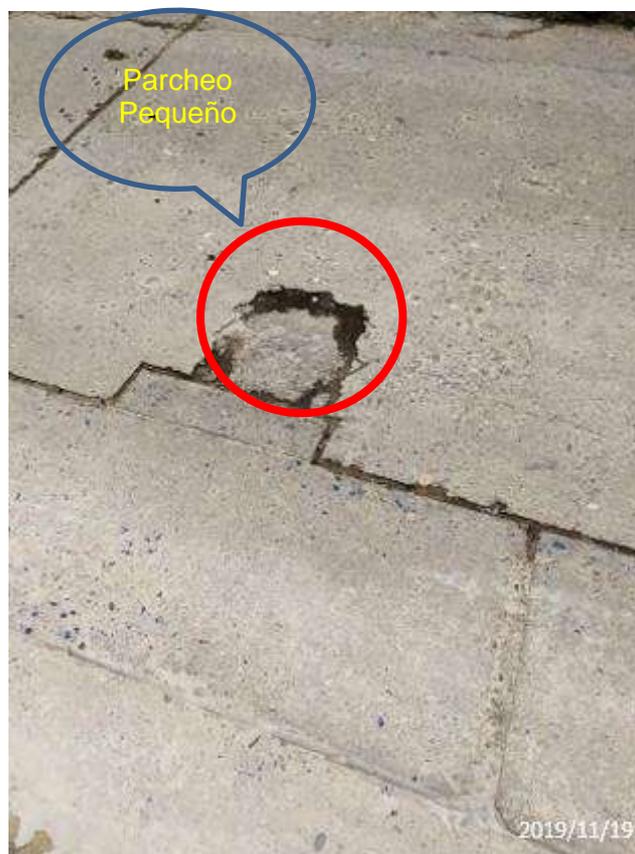
Anexo 46: Parcheo pequeño de severidad media presente en Jr. Atahualpa cdra. 1

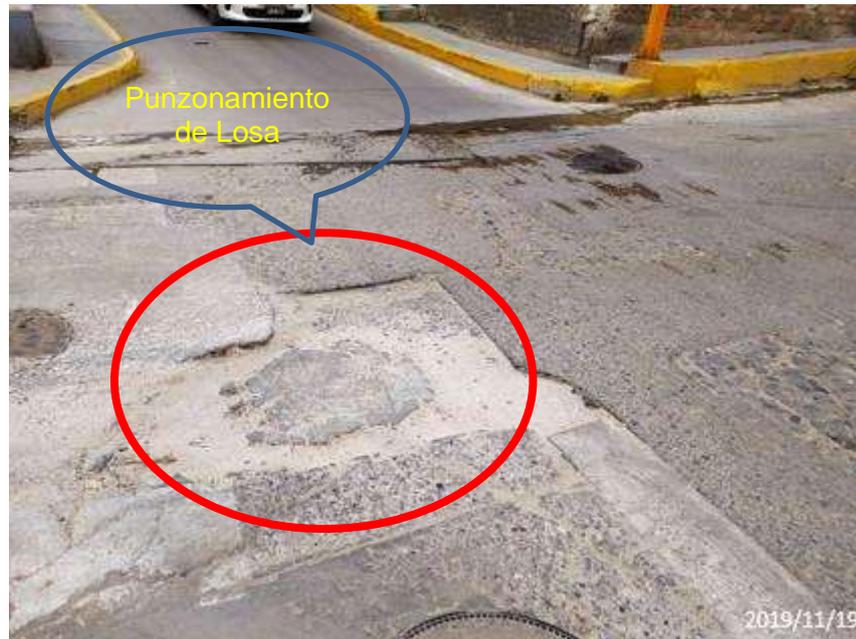
Anexo 47: Punzonamiento de severidad media-alta presente entre Jr. Cruz de Piedra cdra. 4  
y Jr. Huánuco cdra. 10

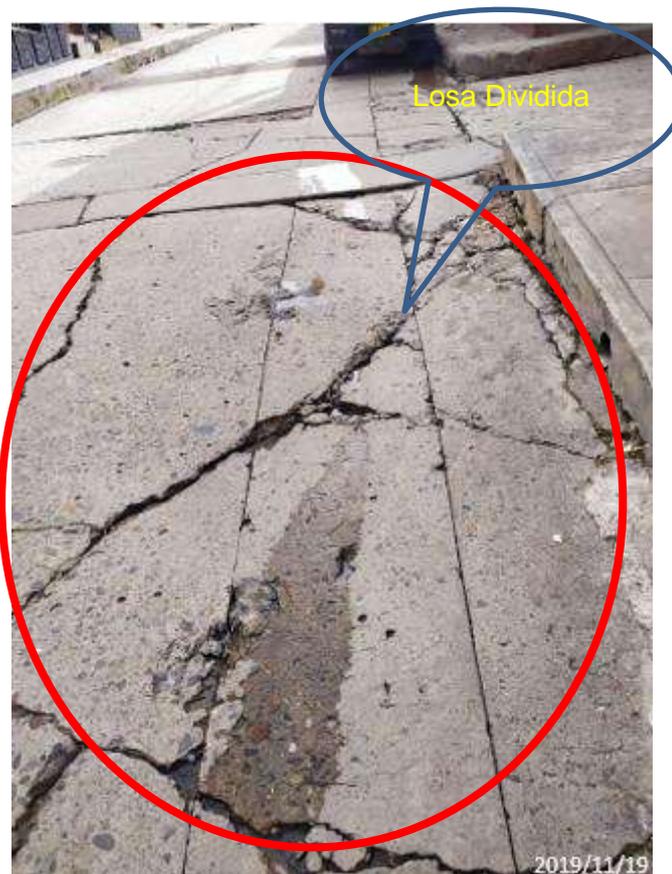
Anexo 48: Losa Dividida de severidad alta en Jr. Huánuco cdra. 10-11
