Carrera de Ingeniería Civil

ESTUDIO SOBRE LA IDENTIFICACIÓN Y LAS
CAUSAS DE LAS PATOLOGÍAS QUE AFECTAN LAS
ESTRUCTURAS DE VIVIENDAS UNIFAMILIARES
DEL DISTRITO DE CASA GRANDE – ASCOPE - LA
LIBERTAD 2021

Tesis para optar el título profesional de:

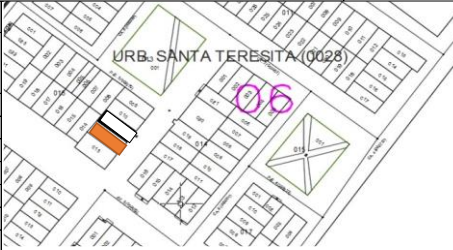
Fecha:	16/04/2021	Evaluadores:	Juan Francisco Marcos Argomedo Jherry Kennedy Sevillano Viera									
Provincia:	Ascope	Departamento:	La Libertad									
Distrito:	Casa Grande	Dirección:	Urb. Santa Teresita									
Vivienda:	N° 03 - Sara Lavado	Año de construcción:	2019									
Área construida:		99.40 m ²										
SISTEMA ESTRUCTURAL												
No. Niveles	2	Dimensiones				Topografía	Llano	Ondulado	Montañoso			
No. Ocupantes	7	Frente (X)	7.00 m	Fondo (Y)	14.20 m		X					
Sistema estructural		Materiales				Zona sísmica						
Albañilería no confinada		Concreto		X								
Albañilería confinada		Ladrillo		X		Zona 1	Zona 2	Zona 3	Zona 4			
Porticos		Estructura metálica								X

Combinado		Otros										
ANÁLISIS PATOLÓGICO												
Inspección Preliminar			Inspección detallada				Inspección Visual					
Físicas	Humedad		TIPO DE FISURA	Vertical	X	TIPO DE GRIETA	1.00 mm	CARÁCTER DE LA INTERVENCIÓN	Necesaria			
	Erosión			Diagonal			1.50 mm		Conveniente	X		
Mecánicas	Fisuras	X		Horizontal			2.00 mm		NIVEL DE DAÑOS		Ligero	X
	Grietas			Longitudinal	X		2.50 mm				Moderado	
	Deformaciones		Muros	X	Muros		Severo					
Químicas	Desintegración		Columnas		Columnas		Total					
	Oxidación		Vigas		Vigas							
	Eflorescencia		Techo	X	Techo

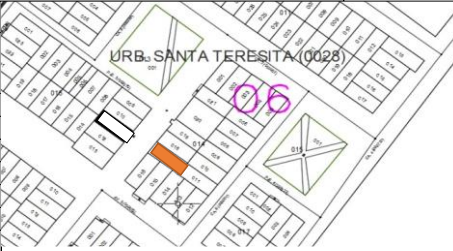
Provincia: Ascope		Departamento: La Libertad															
Distrito: Casa Grande		Direccion: Urb. Santa Teresita															
Vivienda: N° 06 - Santiago de los Santos		Año de construccion: 2009															
Area construida: 73.63 m2																	
SISTEMA ESTRUCTURAL																	
No. Niveles: 3		Dimensiones				Topografía		Llano		Ondulado	Montañoso						
No. Ocupantes: 13		Frente (X): 4.75 m		Fondo (Y): 15.50 m		X											
Sistema estructural			Materiales				Zona sísmica										
Albañilería no confinada			Concreto				X										
Albañilería confinada			X		Ladrillo		X

Porticos			Estructura metálica				Zona 1		Zona 2		Zona 3	Zona 4					
Combinado			Otros									X					
ANALISIS PATOLOGICO																	
Inspeccion Preliminar			Inspeccion detallada					Inspeccion Visual									
Fisicas		Humedad		TIPO DE FISURA		Vertical		TIPO DE GRIETA		CARÁCTER DE LA INTERVENSION		Necesaria					
		Erosion				X						1.00 mm		Conveniente		X	
Mecanicas		Fisuras				UBICACIÓN DE FISURAS				Diagonal		UBICACIÓN DE GRIETAS		NIVEL DE DAÑOS		Ligero	
		Grietas								X						1.50 mm	
		Deformaciones		X				2.00 mm		Severo							
Quimicas		Desintegración		X		Horizontal		Muros				Total					
		Oxidación				X						Longitudinal		Columnas			
		Eflorescencia				Muros		X									
						Columnas											
						Vigas											
						Techo

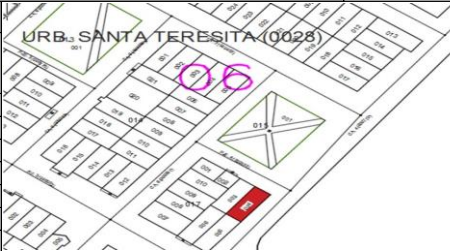
Fecha:	17/04/2021	Evaluadores:	Juan Francisco Marcos Argomedo Jherry Kennedy Sevillano Viera															
Provincia:	Ascope	Departamento:	La Libertad															
Distrito:	Casa Grande	Dirección:	Urb. Santa Teresita															
Vivienda:	N° 07 - Liliana Ruiz	Año de construcción:	1990															
Área construida:		99.40 m ²																
SISTEMA ESTRUCTURAL																		
No. Niveles	2	Dimensiones				Topografía	Llano	Ondulado	Montañoso									
No. Ocupantes	6	Frente (X)	7.00 m	Fondo (Y)	14.20 m		X											
Sistema estructural		Materiales				Zona sísmica												
Albañilería no confinada		Concreto				<table border="1" style="width: 100%; border-collapse: collapse;"> <tr> <td>Zona 1</td> <td>Zona 2</td> <td>Zona 3</td> <td>Zona 4</td> </tr> <tr> <td></td> <td></td> <td></td> <td style="text-align: center;">X</td> </tr> </table>					Zona 1	Zona 2	Zona 3	Zona 4				X

Zona 1	Zona 2	Zona 3	Zona 4															
			X															
Albañilería confinada		Ladrillo																
Porticos		Estructura metálica				<table border="1" style="width: 100%; border-collapse: collapse;"> <tr> <td></td> <td></td> <td></td> <td style="text-align: center;">X</td> </tr> </table>								X				
			X															
Combinado		Otros																
ANÁLISIS PATOLÓGICO																		
Inspección Preliminar			Inspección detallada					Inspección Visual										
Físicas	Humedad	X	TIPO DE FISURA	Vertical		TIPO DE GRIETA	1.00 mm	2	CARÁCTER DE LA INTERVENCIÓN	Necesaria								
	Erosión			Diagonal			1.50 mm	3		Conveniente	X							
Mecánicas	Fisuras			UBICACIÓN DE FISURAS	Horizontal			UBICACIÓN DE GRIETAS	2.00 mm		NIVEL DE DAÑOS	Ligero						
	Grietas	X			Longitudinal				2.50 mm			Moderado	X					
	Deformaciones		Muros			Muros	X		Severo									
Desintegración		Columnas		Columnas		Total

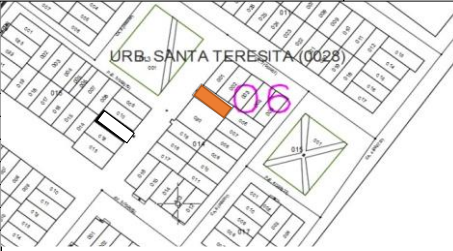
Provincia: Ascope		Departamento: La Libertad										
Distrito: Casa Grande		Direccion: Urb. Santa Teresita										
Vivienda: N° 18 - Claudia Chistama		Año de construccion: 2000										
Area construida: 99.40 m2												
SISTEMA ESTRUCTURAL												
No. Niveles: 2		Dimensiones				Topografía		Llano		Ondulado	Montañoso	
No. Ocupantes: 6		Frente (X): 7.00 m		Fondo (Y): 14.20 m		X						
Sistema estructural			Materiales				Zona sísmica					
Albañilería no confinada			Concreto X				Zona 1		Zona 2		Zona 3	Zona 4
Albañilería confinada X			Ladrillo X									X
Porticos			Estructura metálica

Combinado			Otros									
ANALISIS PATOLOGICO												
Inspeccion Preliminar			Inspeccion detallada					Inspeccion Visual				
Fisicas	Humedad	X	TIPO DE FISURA	Vertical		TIPO DE GRIETA	1.00 mm	CARÁCTER DE LA INTERVENSION	Necesaria			
	Erosion			Diagonal			1.50 mm		Conveniente	X		
Mecanicas	Fisuras			Horizontal			2.00 mm		NIVEL DE DAÑOS	Ligero	X	
	Grietas			Longitudinal			2.50 mm			Moderado		
	Deformaciones		Muros		Muros	Severo						
Quimicas	Desintegración		Columnas		Columnas	Total						
	Oxidación		Vigas		Vigas							
	Eflorescencia	X	Techo		Techo

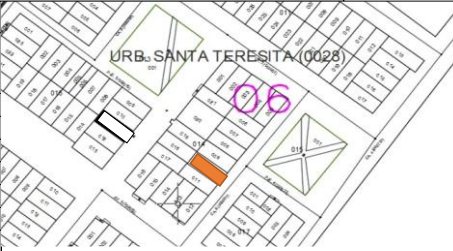
Provincia: Ascope		Departamento: La Libertad											
Distrito: Casa Grande		Direccion: Urb. Santa Teresita											
Vivienda: N° 09 - Jesy Martinez		Año de construccion: 2000											
Area construida: 97.51 m2													
SISTEMA ESTRUCTURAL													
No. Niveles: 2		Dimensiones				Topografía		Llano		Ondulado	Montañoso		
No. Ocupantes: 6		Frente (X): 7.00 m		Fondo (Y): 13.93 m		X							
Sistema estructural			Materiales				Zona sísmica						
Albañilería no confinada			Concreto X				Zona 1		Zona 2		Zona 3	Zona 4	
Albañilería confinada X			Ladrillo X										
Porticos			Estructura metálica

Combinado			Otros									X	
ANALISIS PATOLOGICO													
Inspeccion Preliminar			Inspeccion detallada					Inspeccion Visual					
Fisicas		Humedad	TIPO DE FISURA		Vertical	TIPO DE GRIETA		1.00 mm	CARÁCTER DE LA INTERVENSION		Necesaria	X	
		Erosion			X			Diagonal			1.50 mm	1	Conveniente
Mecanicas		Fisuras	UBICACIÓN DE FISURAS		Horizontal	UBICACIÓN DE GRIETAS		2.00 mm	NIVEL DE DAÑOS		Ligero		
		Grietas			X			Longitudinal			2.50 mm	Moderado	
		Deformaciones						Muros			X	Muros	
Quimicas		Desintegración			Columnas			Columnas			Total		
		Oxidación			X			Vigas				Vigas	
		Eflorescencia			Techo	X	Techo	X

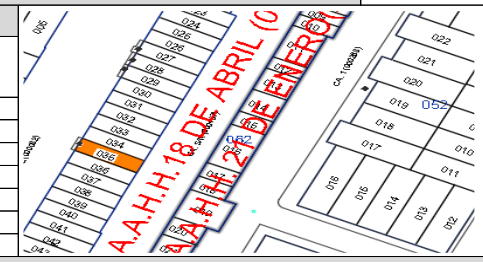
Figura 68: Ficha técnica de evaluación de la vivienda N°27

ANÁLISIS PATOLÓGICO											
Inspección Preliminar			Inspección detallada				Inspección Visual				
Físicas	Humedad	X	TIPO DE FISURA	Vertical		TIPO DE GRIETA	1.00 mm	CARÁCTER DE LA INTERVENCIÓN	Necesaria		
	Erosión			Diagonal	X		1.50 mm		Conveniente	X	
Mecánicas	Fisuras	X		Horizontal			2.00 mm	NIVEL DE DAÑOS	Ligero		X
	Grietas			Longitudinal			2.50 mm		Moderado		
	Deformaciones		Muros	X	Muros	Severo					
Químicas	Desintegración		Columnas		Columnas	Total					
	Oxidación		Vigas		Vigas						
	Eflorescencia		Techo		Techo

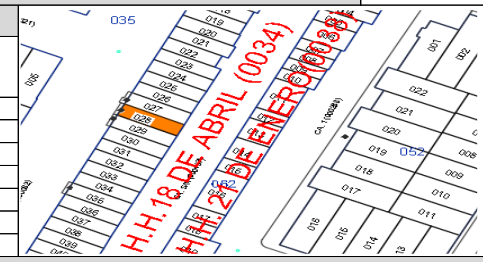
Figura 74: Ficha técnica de evaluación de la vivienda N°30

ANÁLISIS PATOLÓGICO											
Inspección Preliminar			Inspección detallada				Inspección Visual				
Físicas	Humedad	X	TIPO DE FISURA	Vertical		TIPO DE GRIETA	1.00 mm	CARÁCTER DE LA INTERVENCIÓN	Necesaria		
	Erosión			Diagonal	X		1.50 mm		Conveniente	X	
Mecánicas	Fisuras	X		Horizontal			2.00 mm	NIVEL DE DAÑOS	Ligero		X
	Grietas			Longitudinal	X		2.50 mm		Moderado		
	Deformaciones		Muros	X	Muros	Severo					
Químicas	Desintegración		Columnas		Columnas	Total					
	Oxidación		Vigas		Vigas						
	Eflorescencia	X	Techo	X	Techo
