“ANÁLISIS DE LAS PATOLOGÍAS ESTRUCTURALES Y SU PROPUESTA DE SOLUCIÓN DEL PISO DE CONCRETO DE 64 AÑOS DE ANTIGÜEDAD SOMETIDO A GRANDES CARGAS DE LA SALA DE MÁQUINAS DE LA COMPAÑÍA DE BOMBEROS DEL PERÚ - RÍMAC N° 21, 2021”

Trabajo de suficiencia profesional para optar el título profesional de:

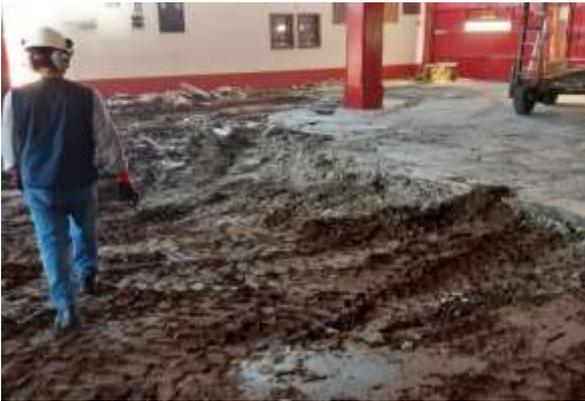
En los resultados de la demostración se evidencia que en las Figuras 15 y 16, se observa presencia de agua y humedad, producto de la fuga de agua de una tubería galvanizada antigua que pasaba por debajo del piso de concreto. Debido a la fuga de agua, se vio comprometido más del 50 % del terreno a intervenir, lo que conllevó al avance de las patologías estructurales en el piso de concreto.

Figura 28: Presencia de humedad en el terreno

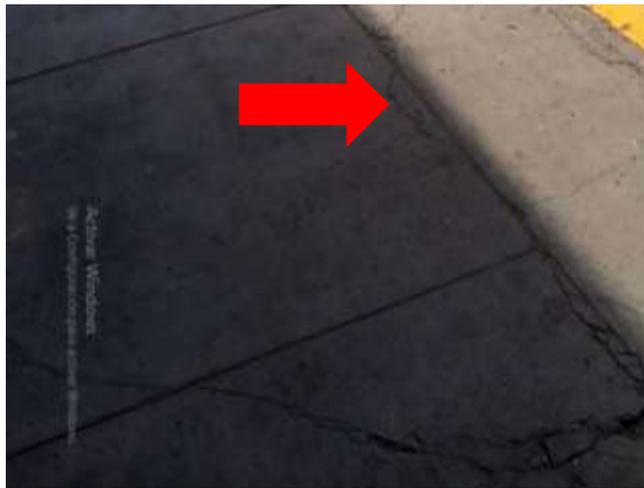
Figura 34: Patología de Fisura presente en la sala de máquinas de la Compañía de Bomberos.

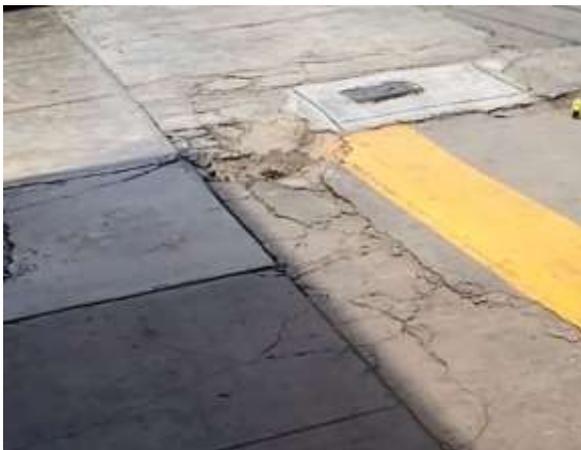
Figura 35: Presencia de patología de grieta en la Compañía de Bomberos

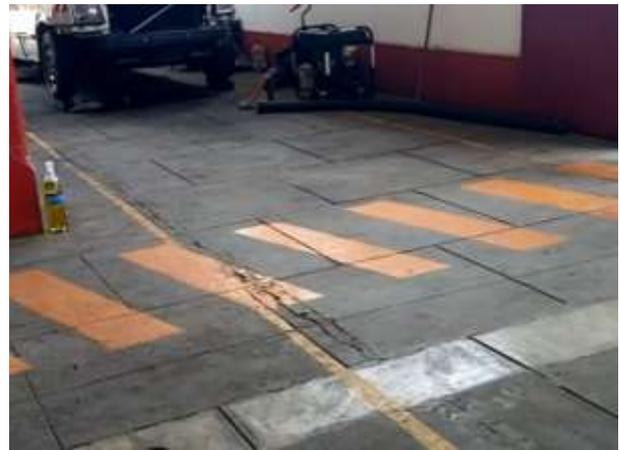
Figura 36: Presencia de patología de grieta en la sala de máquinas

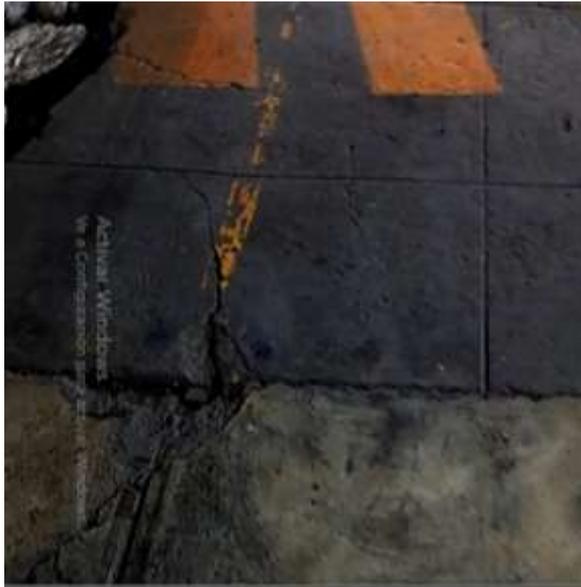
Figura 37: Presencia de patología de grieta en la sala de máquinas.

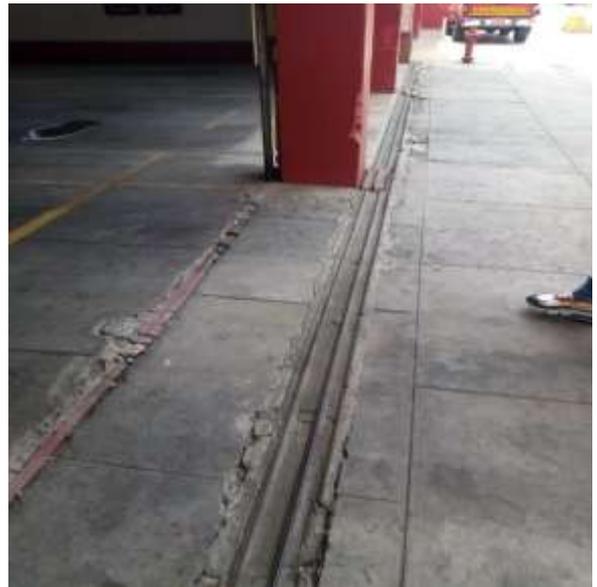
Figura 38: Presencia de patología de grieta en la entrada de sala de máquinas

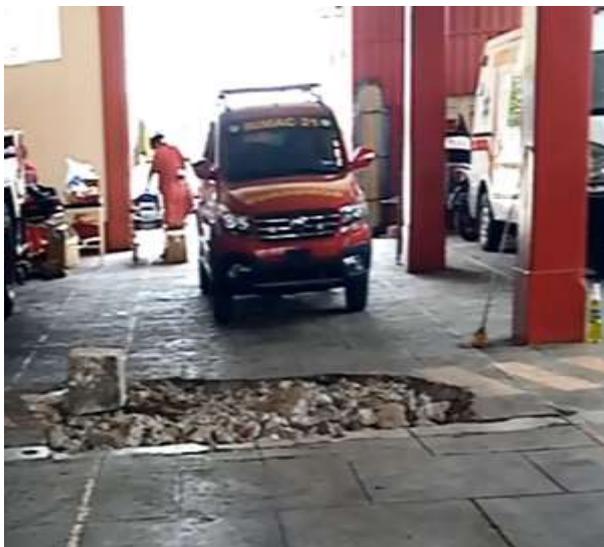
Figura 39: Presencia de patología de hundimiento en la sala de máquinas

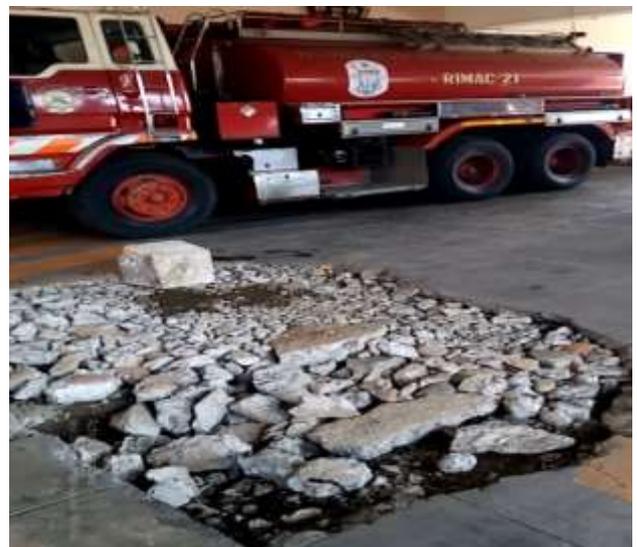
Figura 40: Presencia de patología de hundimiento.
