Carrera de Ingeniería Geológica

“PROPUESTA Y DISEÑO PARA LA ESTABILIDAD DE TALUDES UBICADO EN EL KM 1360 + 100 – KM 1360 + 600, TUMBACUCHO, HUALGAYOC – 2021”

Tesis para optar el título profesional de:

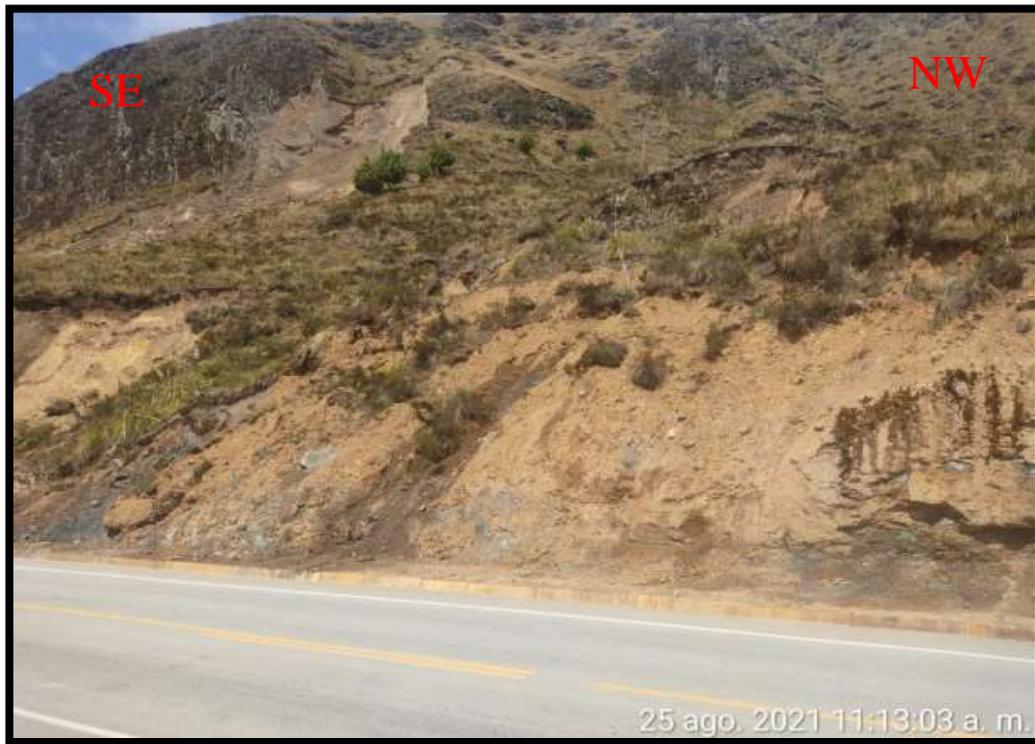
Figura 12. Vista de deslizamiento desde parte baja de taludes.

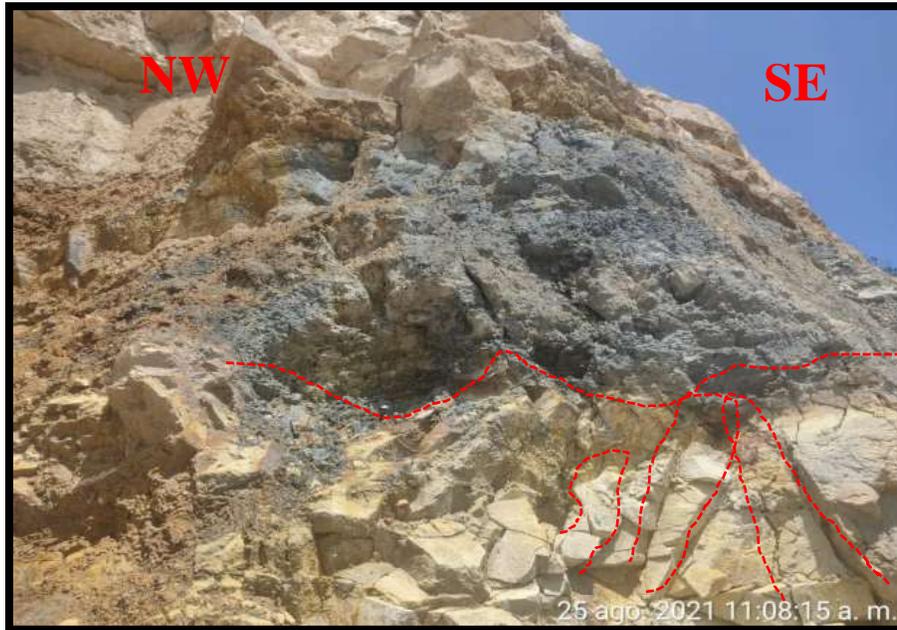
Figura 13. Presencia de diaclasas en una pared del talud de estudio en la zona de Tumbacucho.

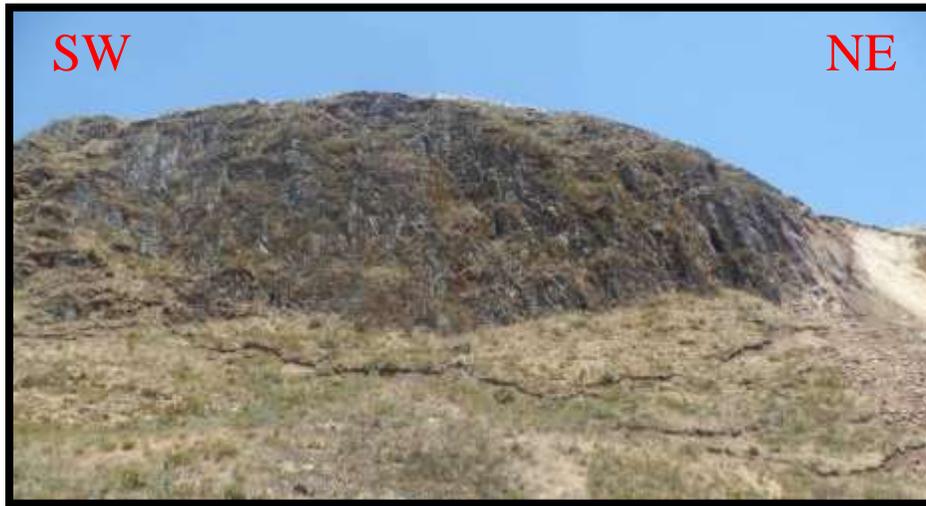
Figura 16. Grietas sobre los taludes.

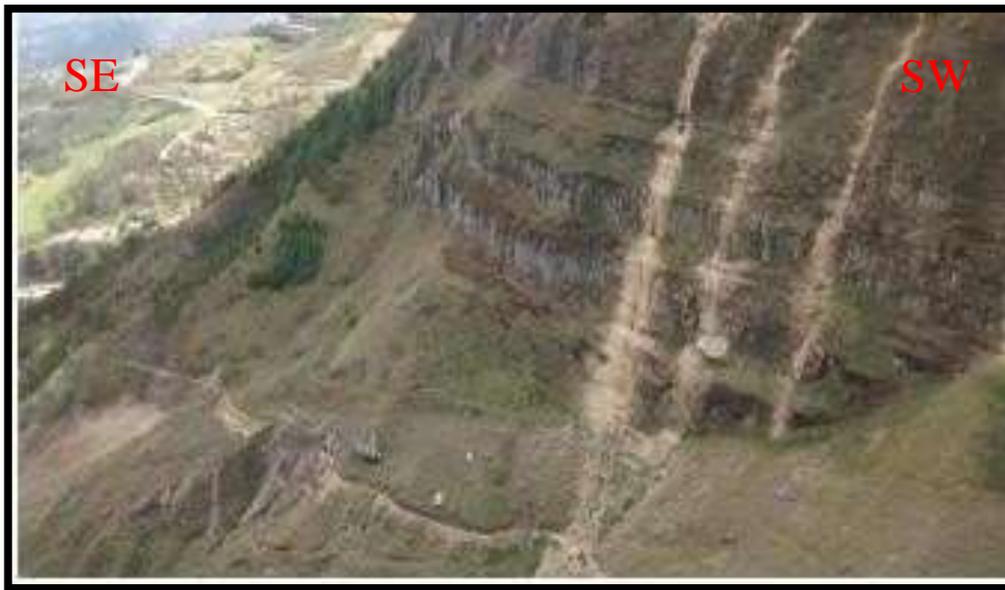
Figura 17. Escarpes en la zona Tumbacucho – Hualgayoc, 2021.

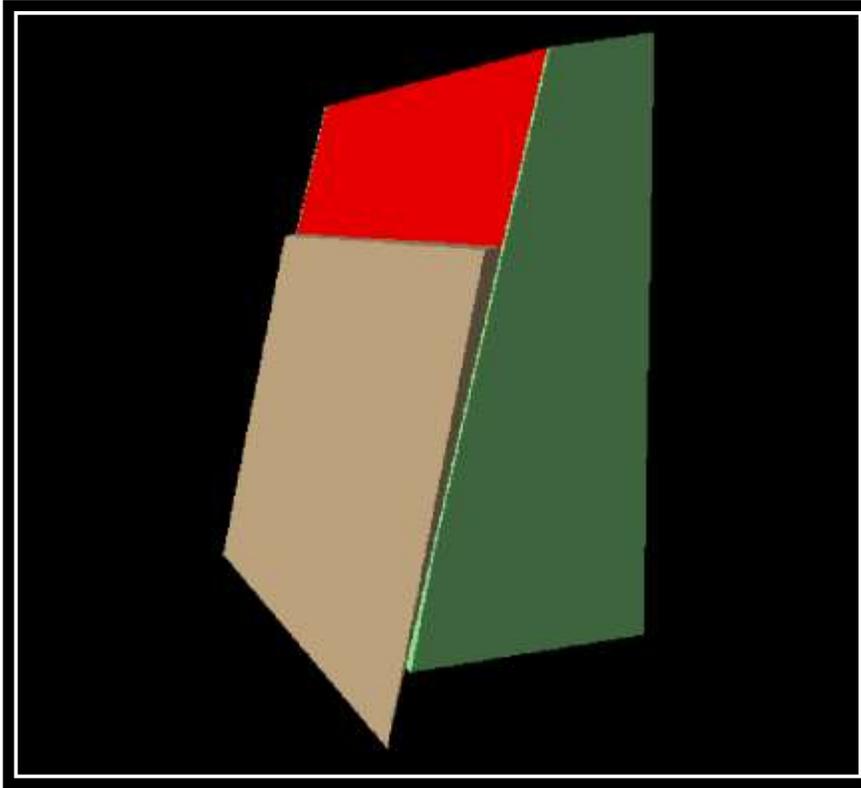
Figura 37. Vista en perspectiva del posible deslizamiento del bloque de roca formada por la Discontinuidad crítica de la familia J02. **Fuente:** Propia.

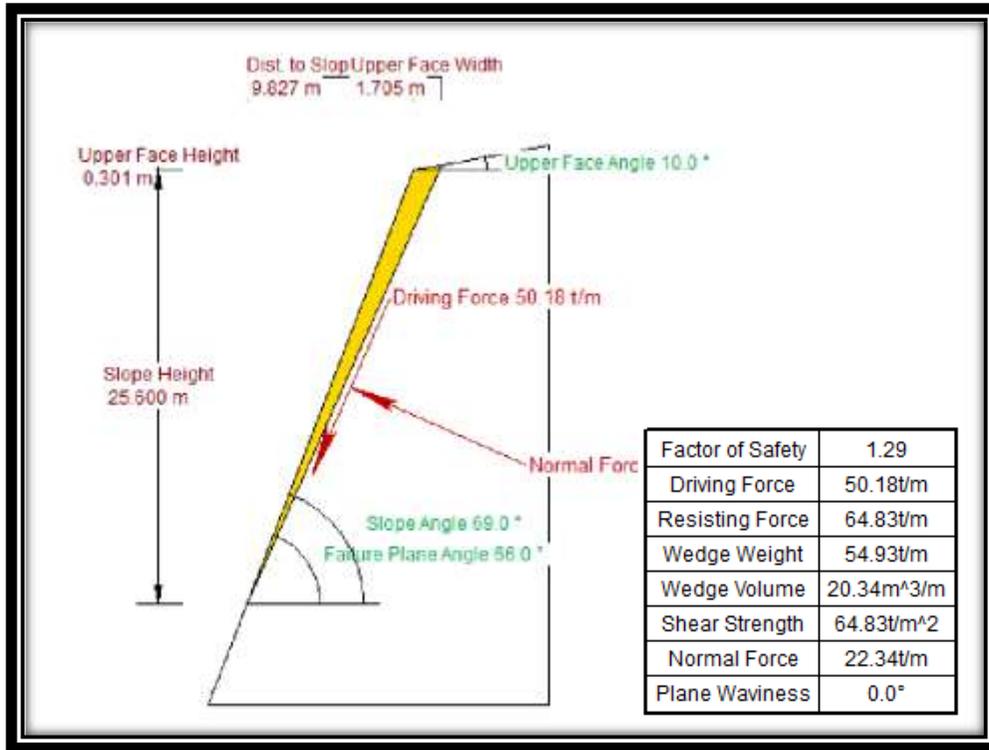
Figura 38. Análisis del factor de seguridad por el modelo de Mohr Coulomb, en la que se aprecia que el talud estable en condiciones secas y estáticas con un factor de seguridad de 1.29, por lo cual se podría producir la falla planar en estas condiciones.

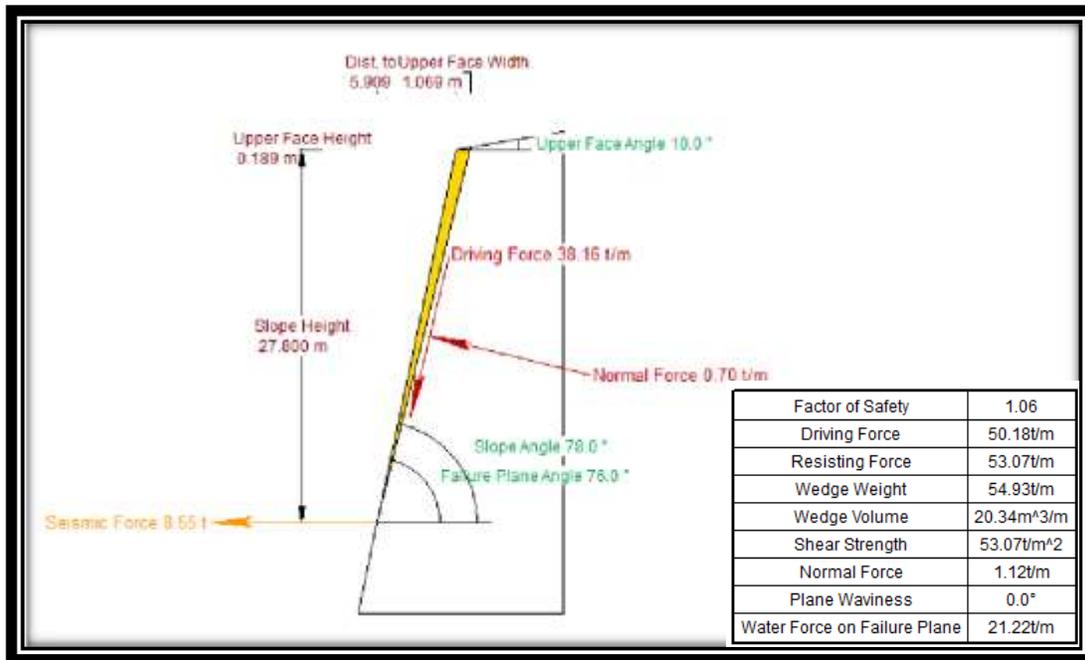
Figura 39. Análisis del factor de seguridad por el modelo de Mohr Coulomb, en la que se aprecia que el talud es estable en condiciones saturadas y estáticas con un factor de seguridad de 1.06 por lo cual se podría producir la falla planar en estas condiciones. Condiciones Pseudoestáticas y secas.

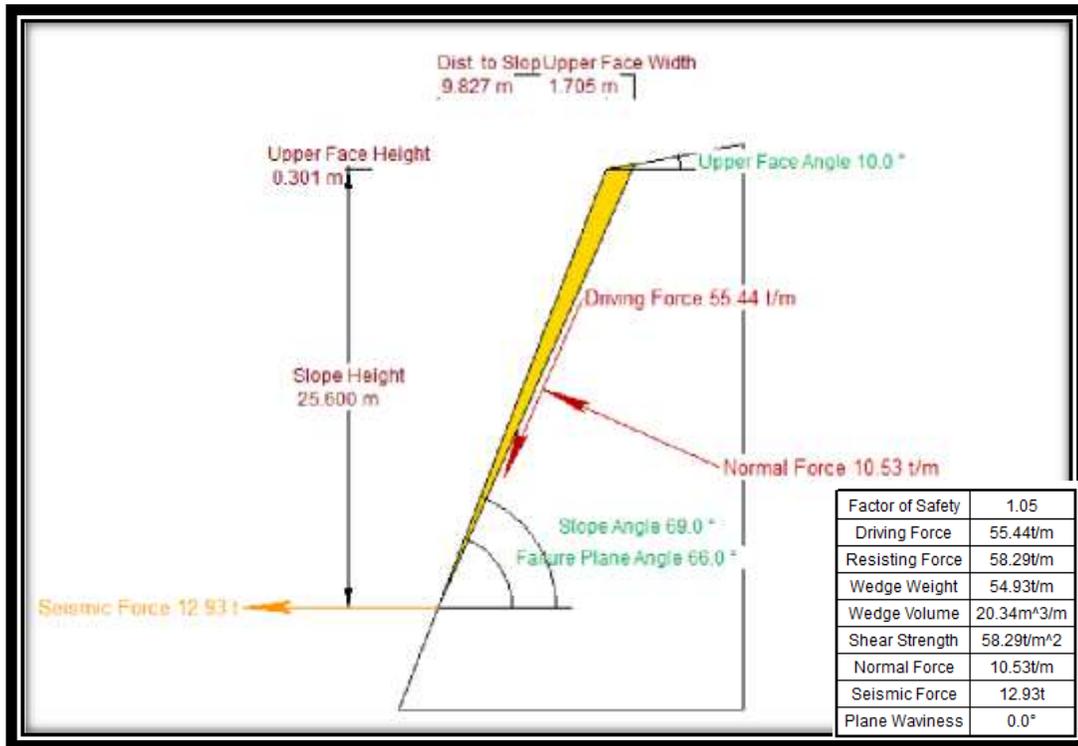
Figura 40. Análisis del factor de seguridad por el modelo de Mohr Coulomb, en la que se aprecia que el talud es estable en condiciones saturadas y con un coeficiente de sismicidad de 0.2354 se obtiene la seguridad de 1.05 por el cual se podría producir la falla planar.

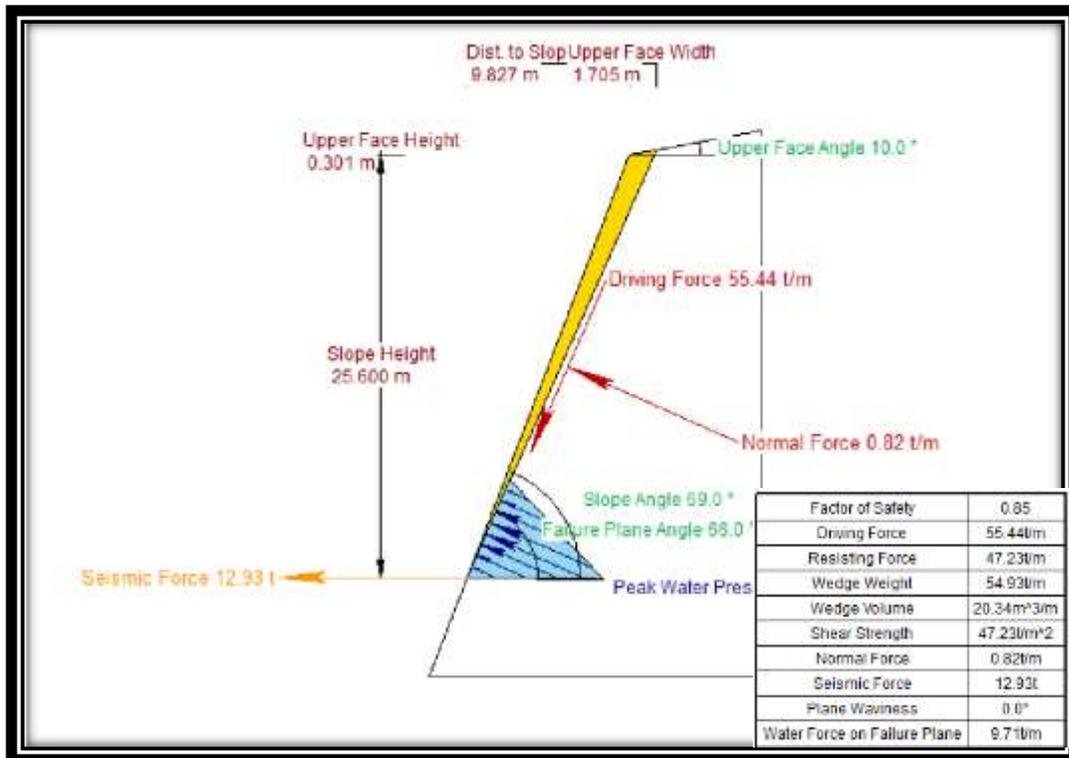
Figura 41. Análisis del factor de seguridad por el modelo de Mohr Coulomb, en la que se aprecia que el talud es inestable en condiciones saturadas y con un coeficiente de sismicidad de 0.2354 se obtiene de seguridad de 0.85 por lo cual se produce la falla planar en estas condiciones.

Interpretación: A fin de evitar la saturación de las discontinuidades del macizo rocoso y el fallamiento por rotura planar se recomienda realizar obras de drenaje a fin de mantener el grado de saturación por debajo del 50% y bajar el ángulo del talud menor a 78^a

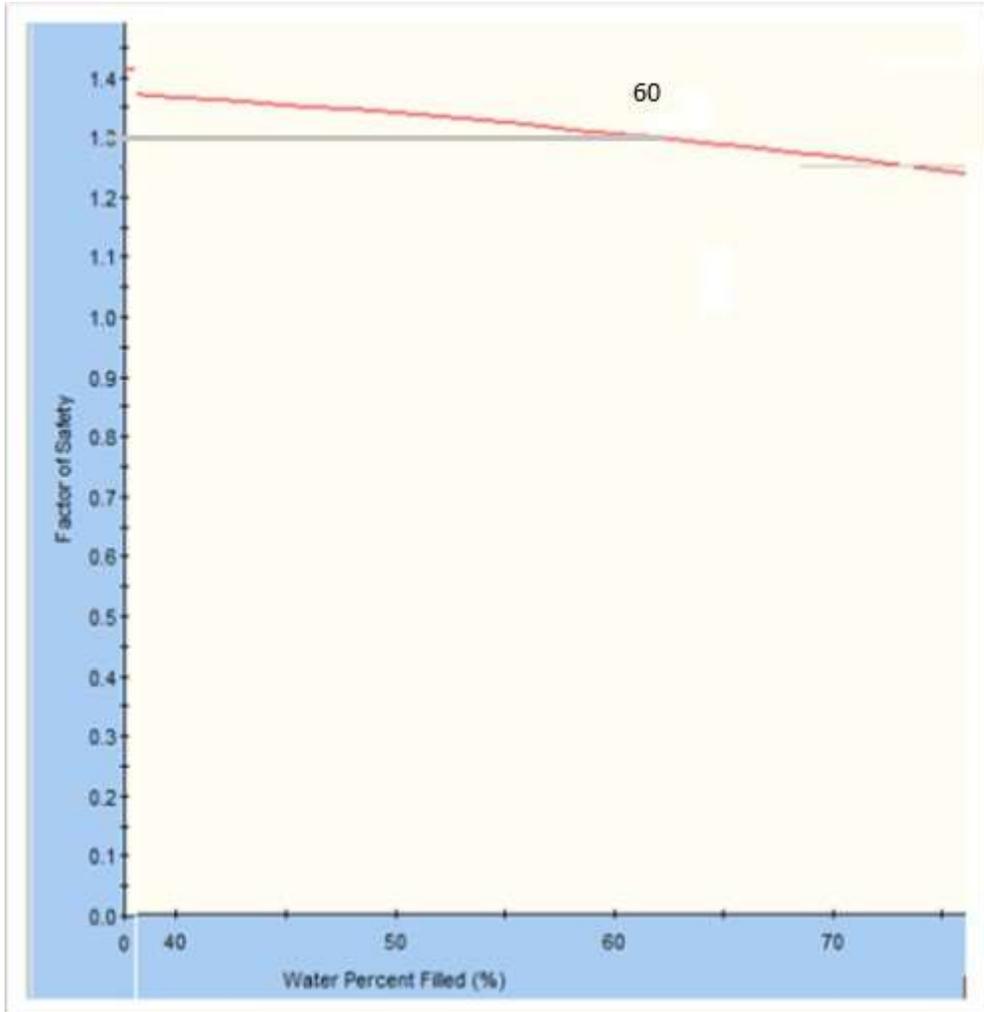
Figura 42. Análisis de sensibilidad que muestra que para que el talud sea estable el porcentaje de Saturación de agua no debe exceder el 60%. **Fuente:** Propia.

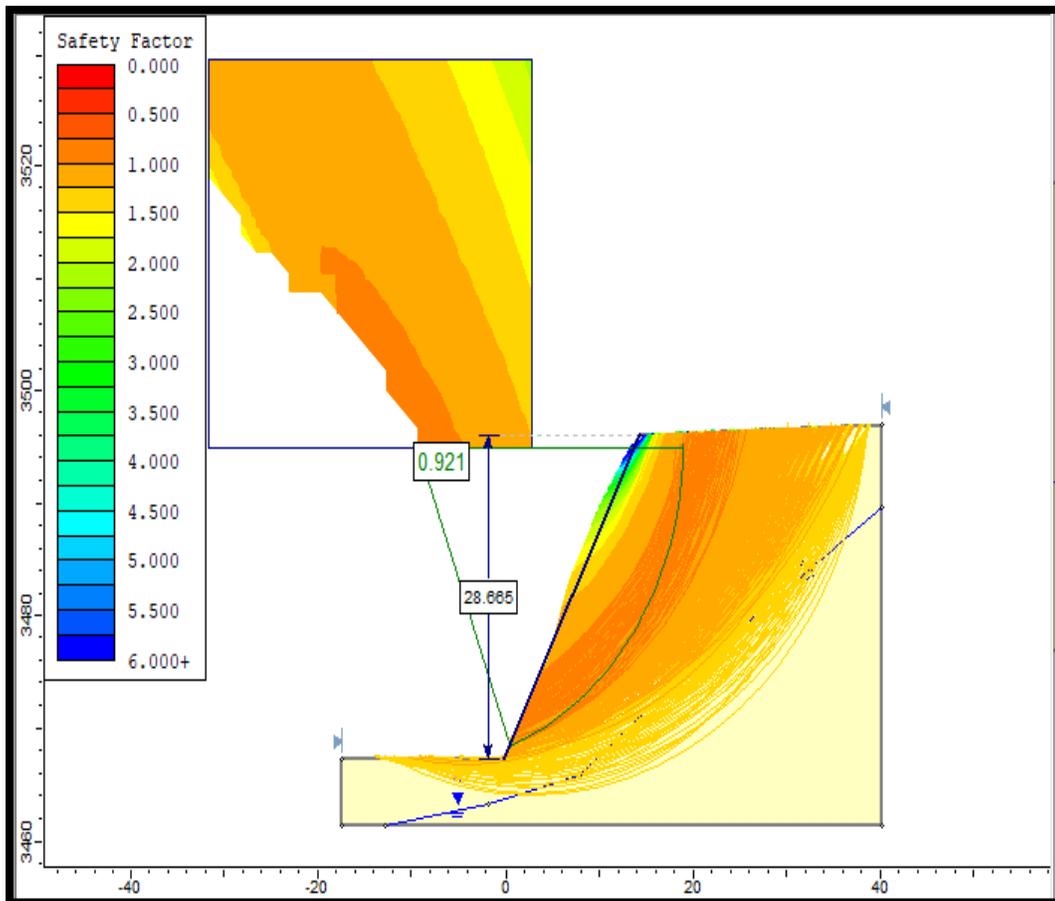
Figura 47. Análisis del factor de seguridad por el método de Spencer, en la que se aprecia que el talud es inestable con un factor de seguridad de 0.921 en condiciones estáticas para el talud Global con un ángulo de inclinación de 63° .

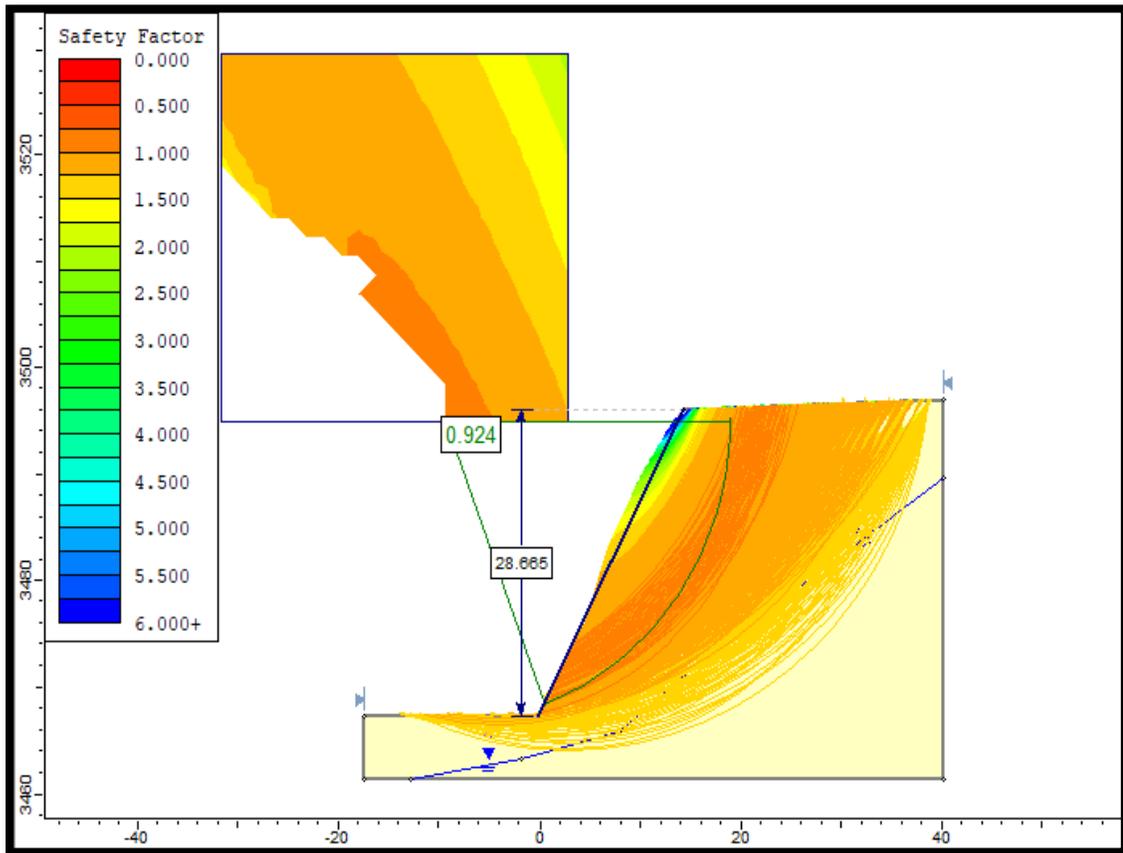
Figura 48. Análisis del factor de seguridad por el método de Morgenstem- Price, en la que se aprecia que el talud con un facto de seguridad de 0.924 en condiciones estáticas para el talud Global con un ángulo de inclinación de 56.

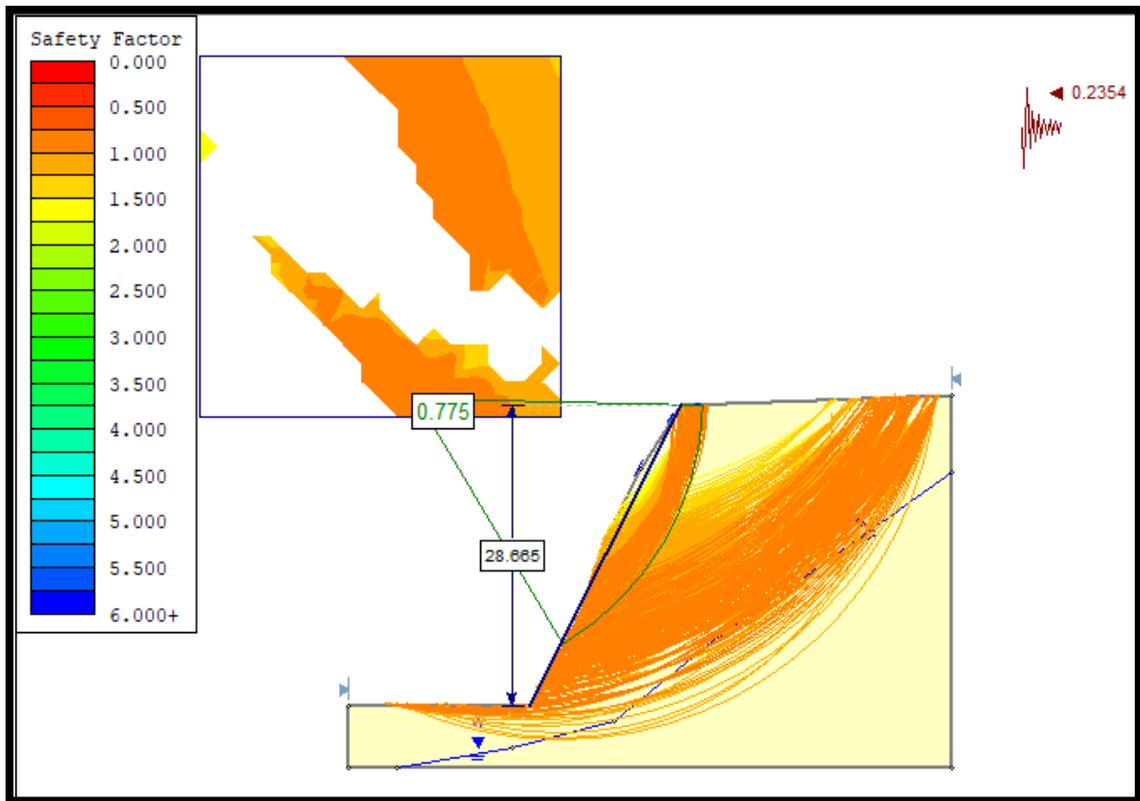
Figura 49. Análisis del factor de seguridad por el método de Spencer, en la que se aprecia que el talud es inestable con un factor de seguridad de 0.775 para condiciones Pseudo estáticas con coeficiente de sismicidad horizontal de 0.2354 y un coeficiente vertical.

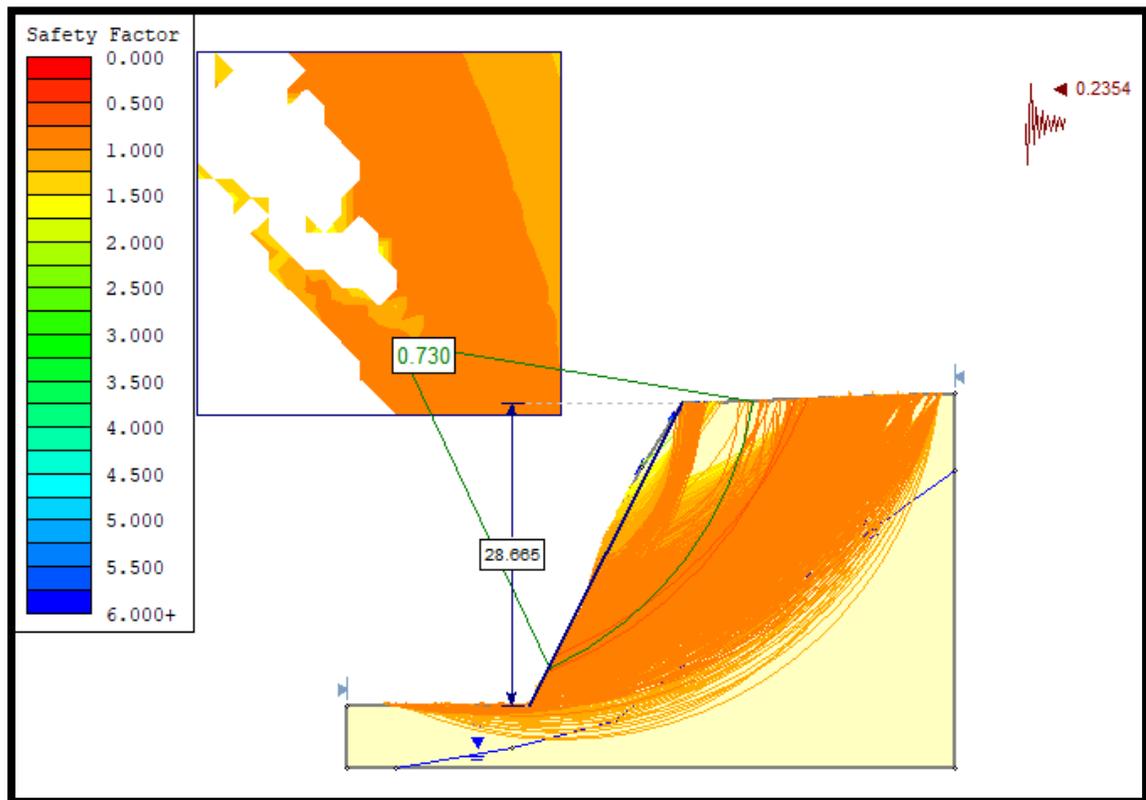
Figura 50. Análisis del factor de seguridad por el método de Morgenstern- Price, en la que aprecia que el talud es inestable con un factor de seguridad de 0.730 para condiciones Pseudo estáticas con un coeficiente de sismicidad horizontal de 0.2354 y un coeficiente vertical de 0.

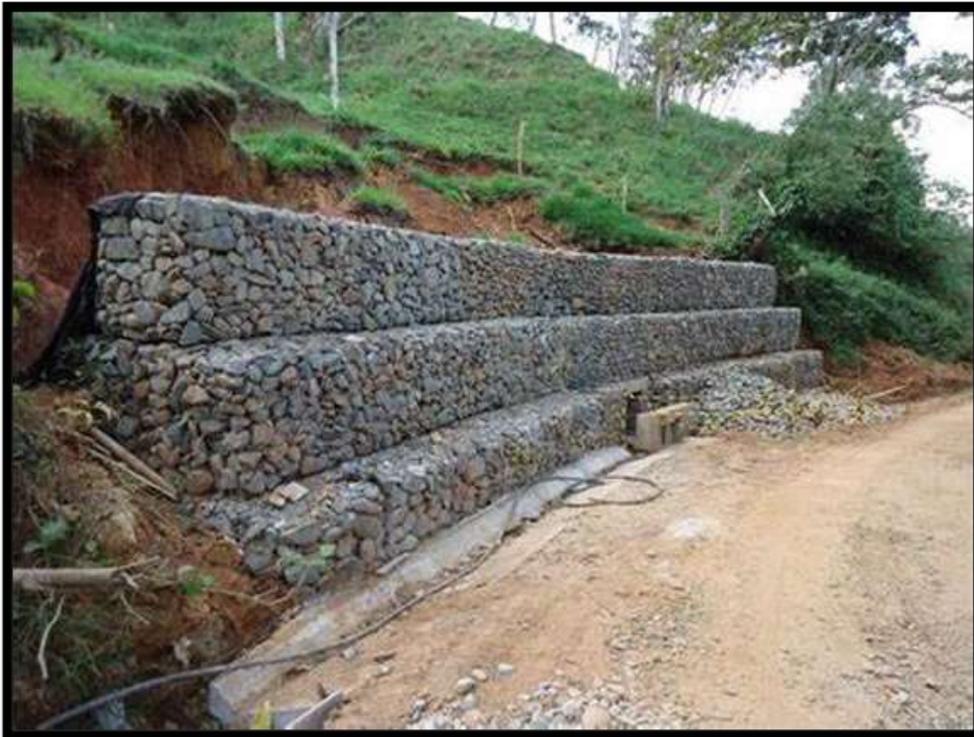
Figura 55. Gaviones contruidos para disminuir deslizamientos de taludes y afectar directamente a la vía.
