“EVALUACIÓN DE LA TERMOGRAFÍA Y LA RESISTIVIDAD ELÉCTRICA DE SUELOS COMO PROCEDIMIENTOS ADICIONALES PARA LA MEJORA EN LA PRECISIÓN DEL MÉTODO PCI DE LA AVENIDA TACNA DEL DISTRITO DE SAN MIGUEL”

Tesis para optar el título profesional de:

Ingeniero Civil

2021

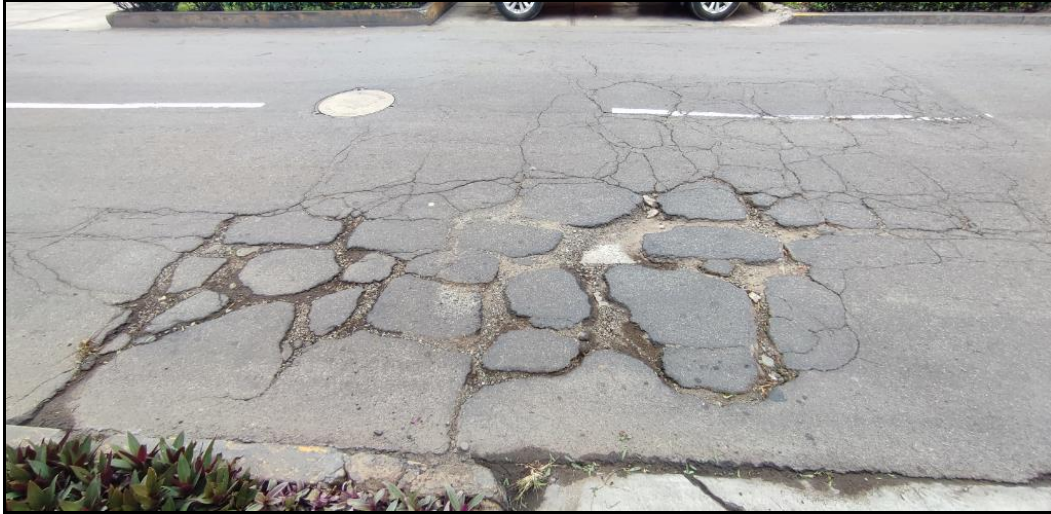
Figura 2

En la vía en estudio podemos observar diversas fallas en el pavimento las cuales se originaron por la falta de mantenimiento preventivo de las autoridades locales, que solo recurrieron a realizar arreglos correctivos luego de producirse el daño.

Falla crítica en av. Tacna

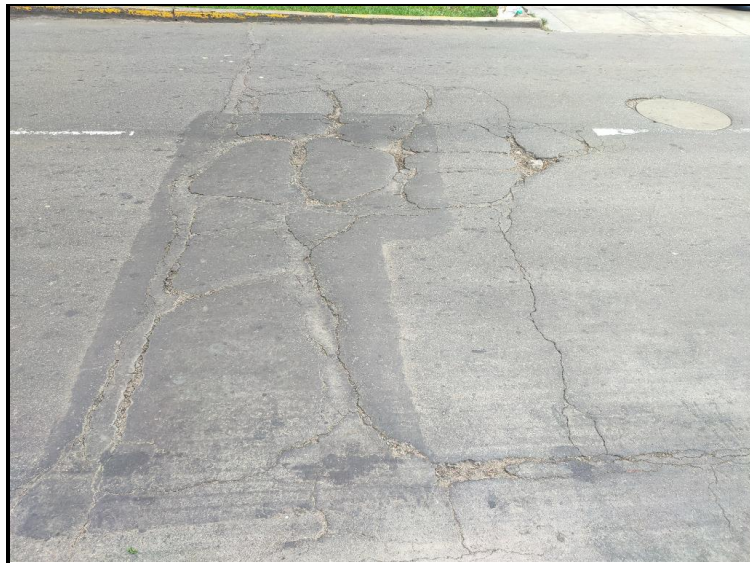
Figura 3

Muchas de las reparaciones se realizaron de manera poco técnica o bajo poca supervisión por lo que en poco tiempo volvieron a evidenciar las fallas y la falta de prevención de daños en las vías.

Falla en reparación en av. Tacna

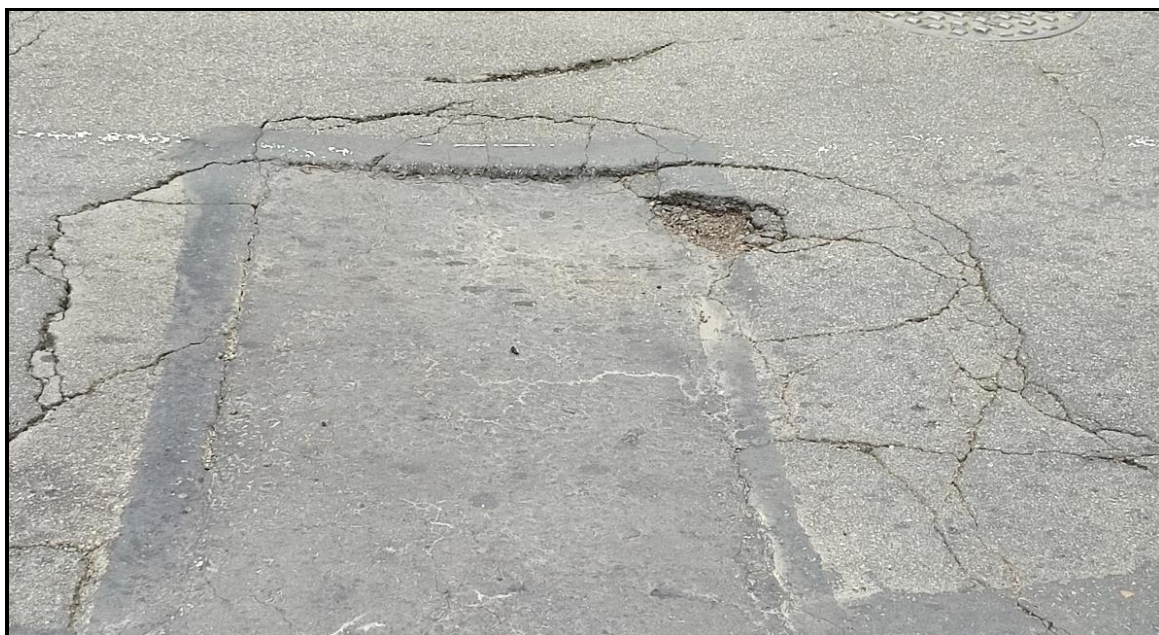
Figura 33

Falta de mantenimiento en vía

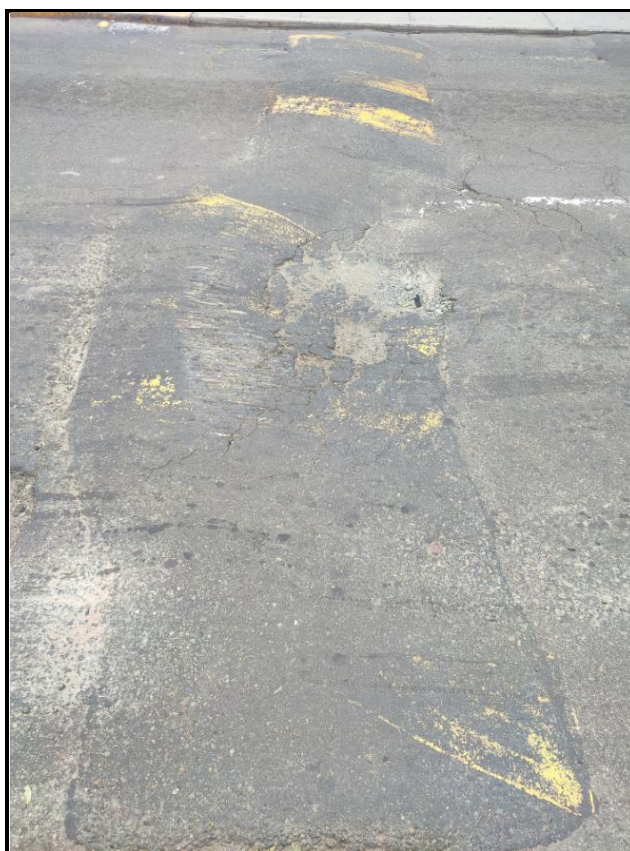
Figura 34

Falla de hueco y desplazamiento

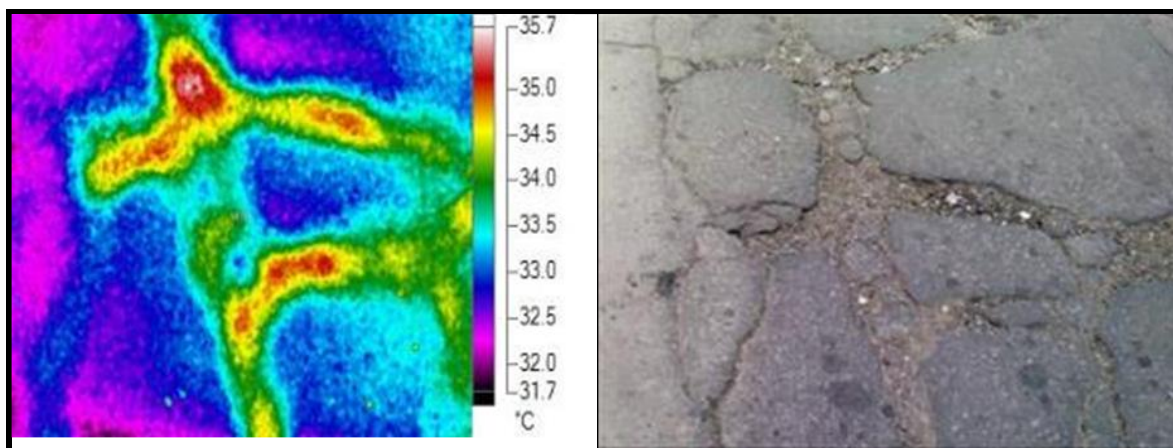
Figura 49

Diferencial de temperatura falla agrietamiento en bloque

- Temperatura del pavimento (°C) : 32.29
- Temperatura de la falla (°C) : 34.39
- Diferencial de temperatura (°C) : 2.1

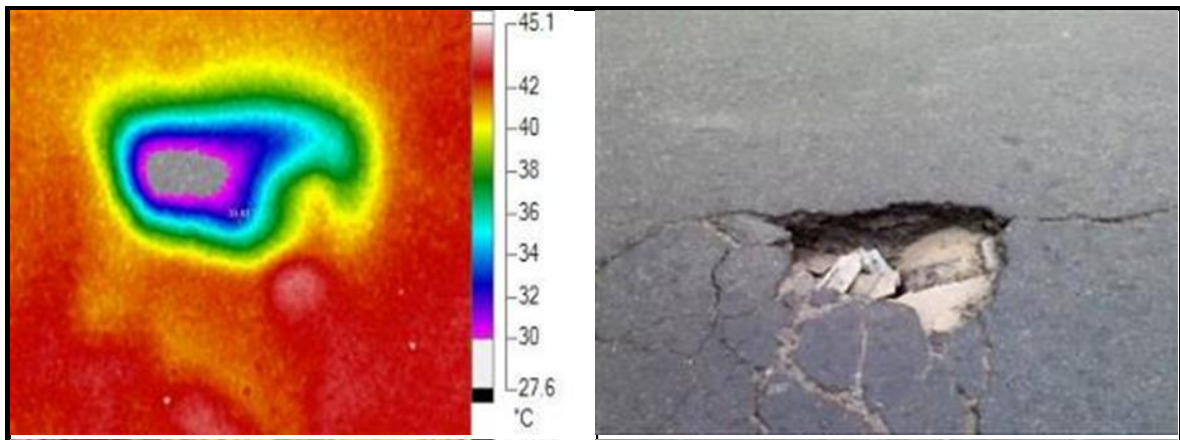
Figura 50

Diferencial de temperatura falla hueco

- Temperatura del pavimento (°C) : 44.9
- Temperatura de la falla (°C) : 27.79
- Diferencial de temperatura (°C) : 17.11

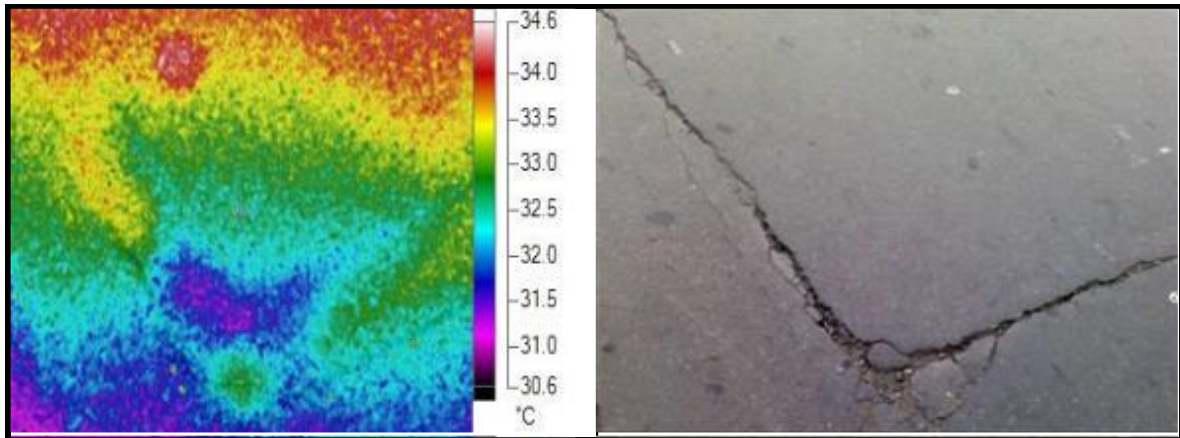
Figura 51

Diferencial de temperatura falla de parcheo

- Temperatura del pavimento (°C) : 35.54
- Temperatura de la falla (°C) : 30.58
- Diferencial de temperatura (°C) : 3.96

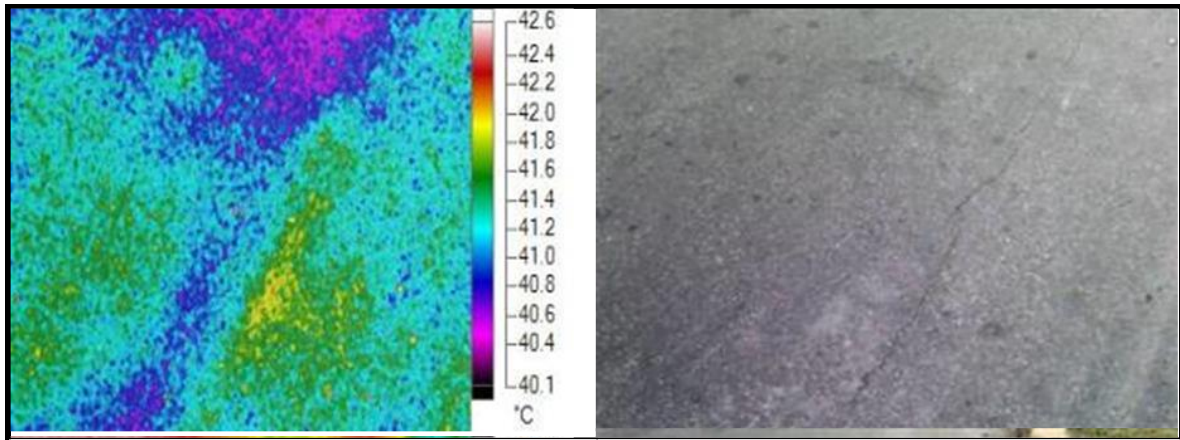
Figura 52

Diferencial de temperatura falla de grieta longitudinal

- Temperatura del pavimento (°C) : 41.6
- Temperatura de la falla (°C) : 40
- Diferencial de temperatura (°C) : 1.6
