UNIVERSIDAD
PRIVADA
DEL NORTE

“CARACTERIZACIÓN DE LAS PATOLOGÍAS PRESENTES EN LOS MÓDULOS DE ALBAÑILERÍA CONFINADA DEL CASERÍO RODACUCHA - ENCAÑADA Y PROPUESTA DE MEJORA, CAJAMARCA 2021”

Tesis para optar el título profesional de:

2021

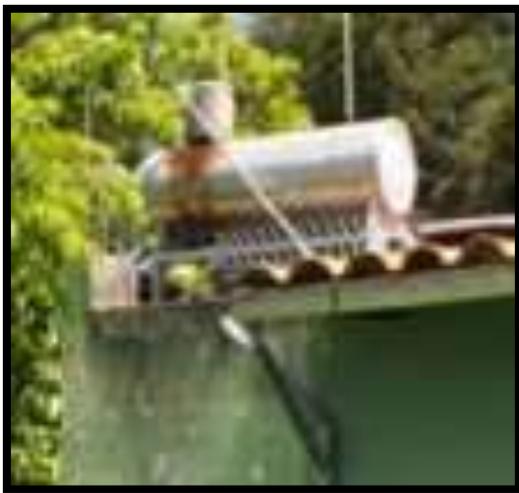
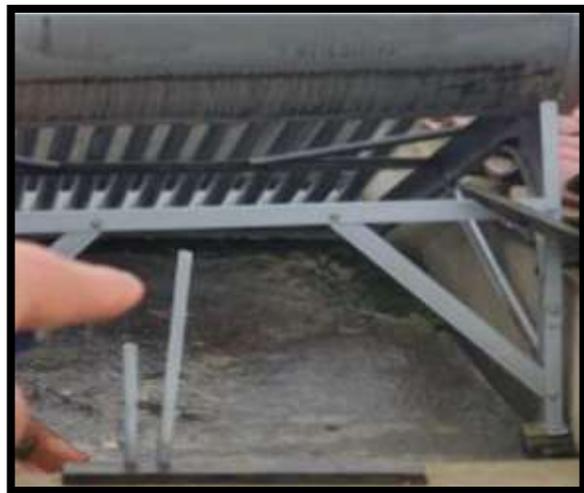
Estado actual de terma solar

- En la visita acampo se observó que las patas de la terma están ancladas a la losa del baño (los pernos pueden deberse a la acumulación de agua que se estanca para la filtración en el baño)
- Las tuberías no se encuentran bien selladas, generando fuga de agua.
- No cumple con un acabado correcto.

En la presenta investigación se evidencia que la humedad se ha provenido por un tema constructivo de la mala instalación de la terma solar por ello que genera la fuga de agua generando la humedad en los muros de albañilería donde se plantea la siguiente alternativa de solución:
