“CORRELACIÓN ENTRE LAS PATOLOGÍAS Y LA VULNERABILIDAD SÍSMICA DE LAS VIVIENDAS DE ADOBE DEL DISTRITO DE LLACANORA, CAJAMARCA 2021”

Tesis para optar el título profesional de:

Cajamarca - Perú

2021

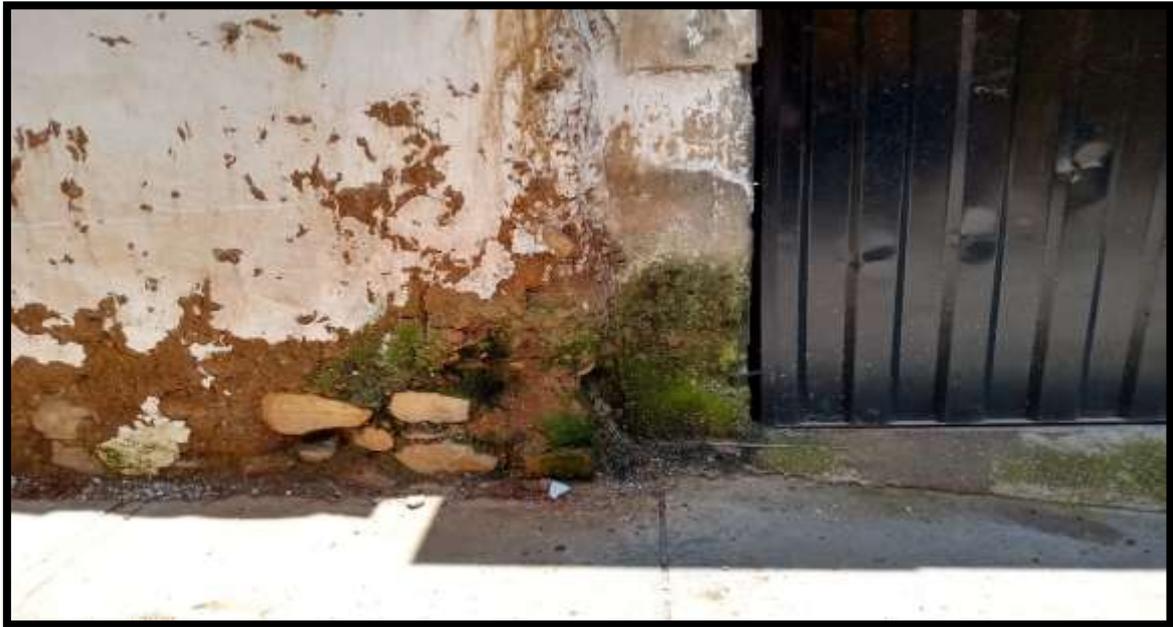
Figura 3 *Humedad en los sobrecimientos.*

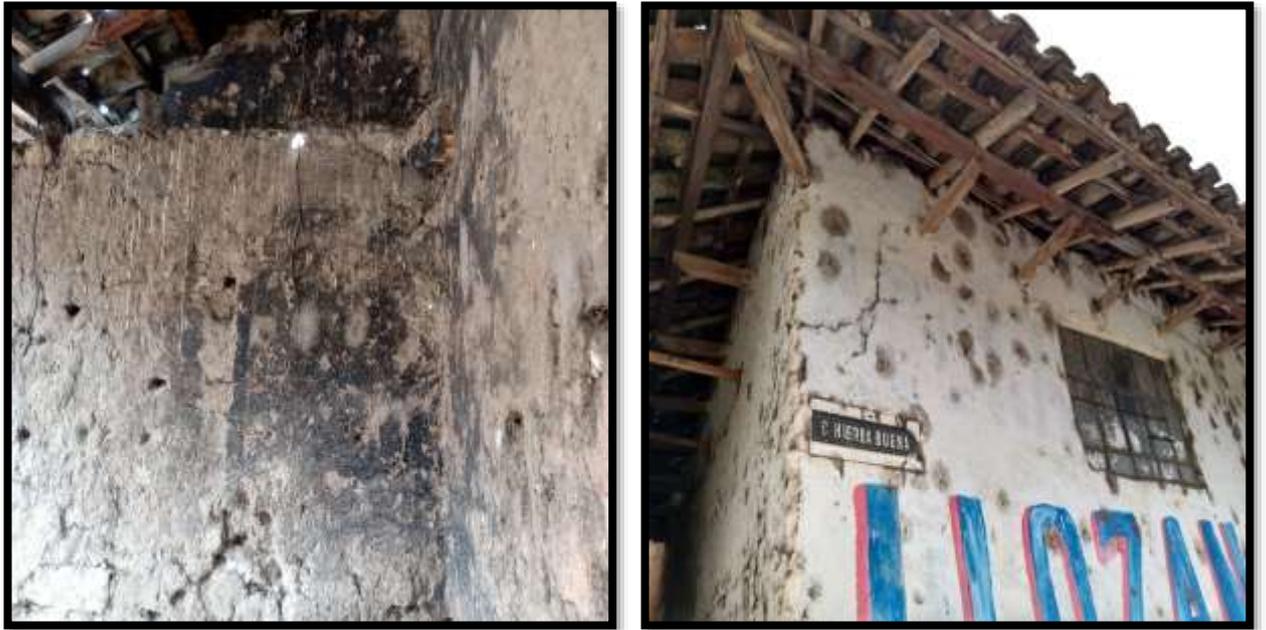
Figura 4 Suciedad en muros.

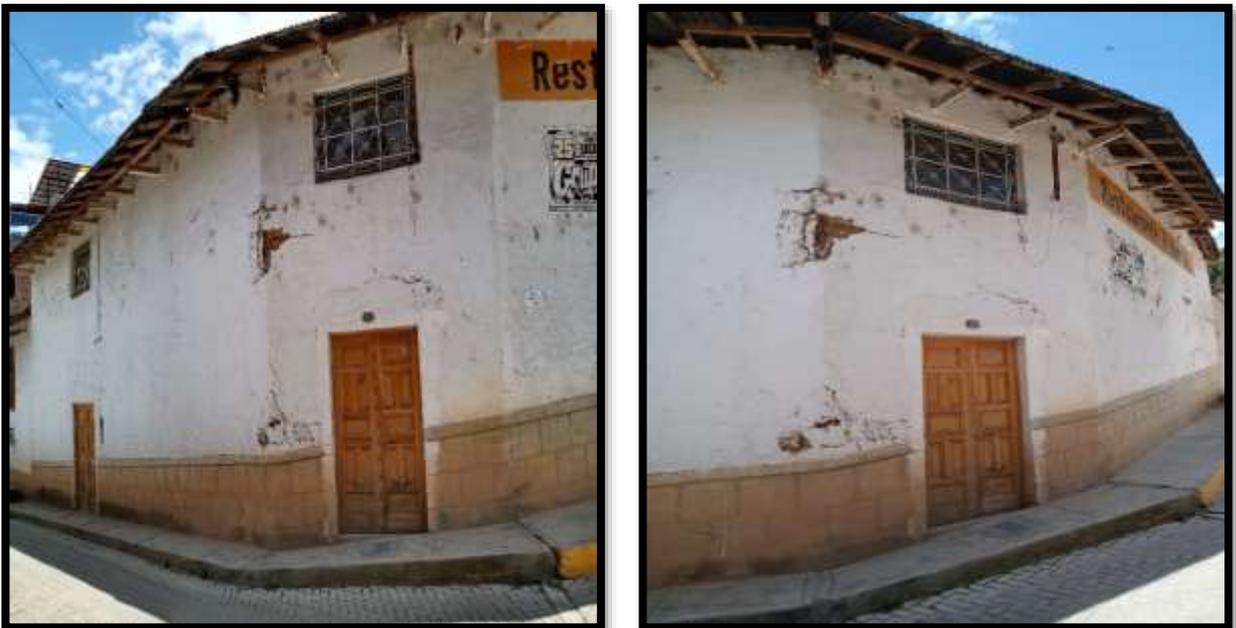
Figura 5 *Fisuras en muros.*
