FACULTAD DE INGENIERÍA

Carrera de Ingeniería Civil

“EVALUACION DE LA VULNERABILIDAD SISMICA EN LAS VIVIENDAS DE ADOBE DEL ASENTAMIENTO HUMANO VIRGEN DEL SOCORRO II MZ. 1,2,3 DEL DISTRITO DE LA ESPERANZA – LA LIBERTAD, 2021”

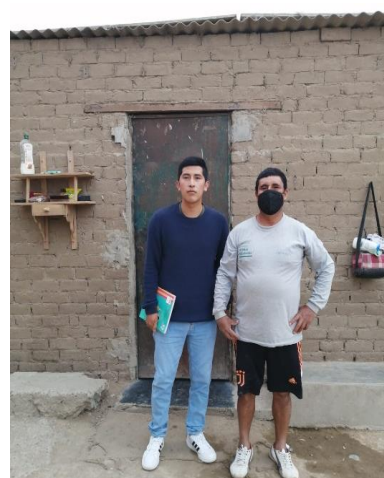
Elementos	Características
Cimiento	Concreto Simple
Sobrecimiento	No tiene
Muros	Muros de adobe
Contrafuertes	No cuenta con contrafuertes.
Techo	Techo de Eternit
Columnas	No cuenta con columnas de concreto
Vigas	Vigas de madera solo en las puertas y ventanas
Otros

Deficiencias de la estructura

PROBLEMAS DE UBICACIÓN		PROBLEMAS ESTRUCTURALES	
<input type="checkbox"/> Vivienda sobre suelo no consolidado		<input checked="" type="checkbox"/> Muros sin viga solera de madera o concreto	
<input type="checkbox"/> Vivienda con asentamiento		<input checked="" type="checkbox"/> Muros sin confinar resistentes a sismo	
<input type="checkbox"/> Vivienda en pendiente		<input checked="" type="checkbox"/> Cimientos y/o sobrecimientos inadecuados	
<input type="checkbox"/> Otros:		<input type="checkbox"/> Dinteles con reducida longitud de apoyo	
		<input type="checkbox"/> Tabiquería no arriostrada	
		<input checked="" type="checkbox"/> Densidad de muros aceptables	
PROBLEMAS CONSTRUCTIVOS		<input type="checkbox"/> Vivienda sin junta sísmica	
<input type="checkbox"/> Muros expuestos a lluvia		<input type="checkbox"/> Otros:	
<input type="checkbox"/> Juntas de construcción mal ubicadas			
<input type="checkbox"/> combinación de ladrillo con adobe en muros

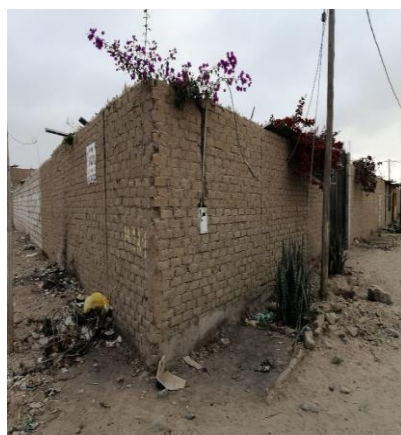
Elementos	Características
Cimiento	Pirca (mezcla de piedra 7")
Sobrecimiento	concreto
Muros	Muros de adobe
Contrafuertes	No cuenta con contrafuertes, ni con ningún reforzamiento.
Techo	Techo de calamina.
Columnas	No tiene
Vigas	Vigas de madera eucalipto de 6" sobre muro
Otros

Deficiencias de la estructura

PROBLEMAS DE UBICACIÓN	PROBLEMAS ESTRUCTURALES
<input checked="" type="checkbox"/> Vivienda sobre suelo no consolidado	<input checked="" type="checkbox"/> Muros sin viga solera de madera o concreto
<input checked="" type="checkbox"/> Vivienda con asentamiento	<input checked="" type="checkbox"/> Muros sin confinar resistentes a sismo
<input type="checkbox"/> Vivienda en pendiente	<input checked="" type="checkbox"/> Cimientos y/o sobrecimientos inadecuados
<input type="checkbox"/> Otros:	<input type="checkbox"/> Dinteles con reducida longitud de apoyo
	<input type="checkbox"/> Tabiquería no arriostrada
PROBLEMAS CONSTRUCTIVOS	<input checked="" type="checkbox"/> Densidad de muros aceptable
<input checked="" type="checkbox"/> Muros expuestos a lluvia	<input checked="" type="checkbox"/> Vivienda sin junta sísmica
<input type="checkbox"/> Juntas de construcción mal ubicadas	<input type="checkbox"/> Otros:

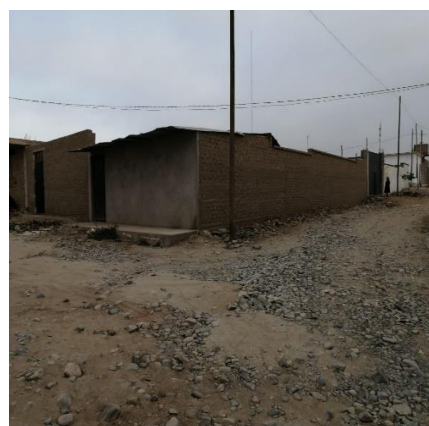
Elementos	Características
Cimiento	cimiento de concreto
Sobrecimiento	concreto
Muros	Muros de adobe
Contrafuertes	No cuenta con contrafuertes.
Techo	Techo de calamina.
Columnas	Algunas columnas
Vigas	Vigas de concreto en puertas
Otros

Deficiencias de la estructura

PROBLEMAS DE UBICACIÓN		PROBLEMAS ESTRUCTURALES	
<input checked="" type="checkbox"/> Vivienda sobre suelo no consolidado		<input checked="" type="checkbox"/> Muros sin viga solera de madera o concreto	
<input type="checkbox"/> Vivienda con asentamiento		<input checked="" type="checkbox"/> Muros sin confinar resistentes a sismo	
<input type="checkbox"/> Vivienda en pendiente		<input type="checkbox"/> Cimientos y/o sobrecimientos inadecuados	
<input type="checkbox"/> Otros:		<input type="checkbox"/> Dinteles con reducida longitud de apoyo	
		<input checked="" type="checkbox"/> Tabiquería no arriostrada	
PROBLEMAS CONSTRUCTIVOS		MANO DE OBRA	
<input checked="" type="checkbox"/> Muros expuestos a lluvia		<input checked="" type="checkbox"/> Densidad de muros aceptable	
<input type="checkbox"/> Juntas de construcción mal ubicadas		<input checked="" type="checkbox"/> Vivienda sin junta sísmica	
<input checked="" type="checkbox"/> combinación de ladrillo con adobe en muros		<input type="checkbox"/> Otros:

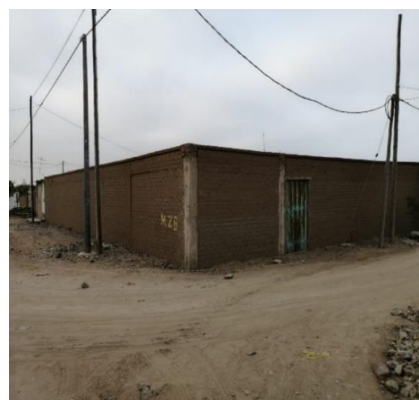
Elementos	Características
Cimiento	Concreto
Sobrecimiento	No tiene
Muros	Muros de adobe
Contrafuertes	No cuenta con contrafuertes.
Techo	Techo de Eternit
Columnas	Si cuenta con columnas de concreto
Vigas	Vigas de madera solo en las puertas
Otros

Deficiencias de la estructura

PROBLEMAS DE UBICACIÓN		PROBLEMAS ESTRUCTURALES	
<input checked="" type="checkbox"/> Vivienda sobre suelo no consolidado		<input checked="" type="checkbox"/> Muros sin viga solera de madera o concreto	
<input type="checkbox"/> Vivienda con asentamiento		<input type="checkbox"/> Muros sin confinar resistentes a sismo	
<input type="checkbox"/> Vivienda en pendiente		<input checked="" type="checkbox"/> Cimientos y/o sobrecimientos inadecuados	
<input type="checkbox"/> Otros:		<input type="checkbox"/> Dinteles con reducida longitud de apoyo	
		<input type="checkbox"/> Tabiquería no arriostrada	
PROBLEMAS CONSTRUCTIVOS		<input checked="" type="checkbox"/> Densidad de muros aceptable	
<input checked="" type="checkbox"/> Muros expuestos a lluvia		<input checked="" type="checkbox"/> Vivienda sin junta sísmica	
<input type="checkbox"/> Juntas de construcción mal ubicadas		<input type="checkbox"/> Otros:	
<input checked="" type="checkbox"/> combinación de ladrillo con adobe en muros

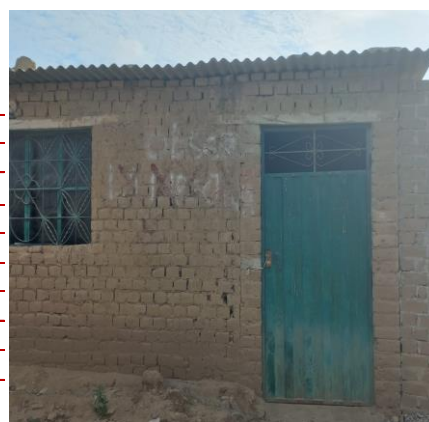
Elementos	Características
Cimiento	Concreto
Sobrecimiento	No tiene
Muros	Muros de adobe
Contrafuertes	No cuenta con contrafuertes.
Techo	Techo de Eternit
Columnas	No cuenta con columnas
Vigas	Vigas de madera solo en las puertas y ventanas
Otros:

Deficiencias de la estructura

PROBLEMAS DE UBICACIÓN	PROBLEMAS ESTRUCTURALES
<input checked="" type="checkbox"/> Vivienda sobre suelo no consolidado	<input checked="" type="checkbox"/> Muros sin viga solera de madera o concreto
<input type="checkbox"/> Vivienda con asentamiento	<input checked="" type="checkbox"/> Muros sin confinar resistentes a sismo
<input type="checkbox"/> Vivienda en pendiente	<input checked="" type="checkbox"/> Cimientos y/o sobrecimientos inadecuados
<input type="checkbox"/> Otros:	<input type="checkbox"/> Dinteles con reducida longitud de apoyo
	<input checked="" type="checkbox"/> Tabiquería no arriostrada
	<input checked="" type="checkbox"/> Densidad de muros aceptable
	<input checked="" type="checkbox"/> Vivienda sin junta sísmica
	<input type="checkbox"/> Otros:
PROBLEMAS CONSTRUCTIVOS	MANO DE OBRA
<input type="checkbox"/> Muros expuestos a lluvia	<input type="checkbox"/> Buena <input type="checkbox"/> Regular <input checked="" type="checkbox"/> Mala

Los muros no están tarrajeados lo que hace que los adobes se degraden
 La edificación no cuenta con veredas ni cunetas
 La falta de pavimentación hace que haya polvaredas cuando pasan carros

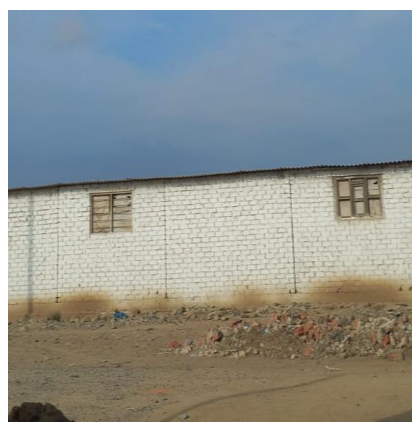
Elementos	Características
Cimiento	Concreto
Sobrecimiento	Concreto
Muros	Muros de adobe
Contrafuertes	Si cuenta con contrafuertes.
Techo	Techo de Eternit
Columnas	No cuenta con columnas
Vigas	Vigas de madera solo en las ventanas y puertas
Otros

Deficiencias de la estructura

PROBLEMAS DE UBICACIÓN	PROBLEMAS ESTRUCTURALES
<input checked="" type="checkbox"/> Vivienda sobre suelo no consolidado	<input checked="" type="checkbox"/> Muros sin viga solera de madera o concreto
<input type="checkbox"/> Vivienda con asentamiento	<input checked="" type="checkbox"/> Muros sin confinar resistentes a sismo
<input type="checkbox"/> Vivienda en pendiente	<input type="checkbox"/> Cimientos y/o sobrecimientos inadecuados
<input type="checkbox"/> Otros:	<input type="checkbox"/> Dinteles con reducida longitud de apoyo
	<input type="checkbox"/> Tabiquería no arriostrada
	<input checked="" type="checkbox"/> Densidad de muros aceptable
PROBLEMAS CONSTRUCTIVOS	<input type="checkbox"/> Vivienda sin junta sísmica
<input type="checkbox"/> Muros expuestos a lluvia	<input type="checkbox"/> Otros:
<input type="checkbox"/> Juntas de construcción mal ubicadas	
<input type="checkbox"/> combinación de ladrillo con adobe en muros

La falta de pistas y veredas hace que la edificación se vea por encima de la vía
 Los muros están pintados lo cual ayuda que los adobes no se deterioren rápido

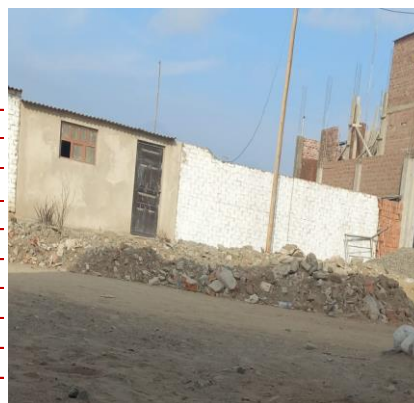
Elementos	Características
Cimiento	Concreto
Sobrecimiento	No tiene
Muros	Muros de adobe
Contrafuertes	No cuenta con contrafuertes.
Techo	Techo de Eternit
Columnas	No cuenta con columnas de concreto
Vigas	Vigas de madera solo en las puertas y ventana
Otros

Deficiencias de la estructura

PROBLEMAS DE UBICACIÓN		PROBLEMAS ESTRUCTURALES	
<input checked="" type="checkbox"/> Vivienda sobre suelo no consolidado		<input checked="" type="checkbox"/> Muros sin viga solera de madera o concreto	
<input type="checkbox"/> Vivienda con asentamiento		<input checked="" type="checkbox"/> Muros sin confinar resistentes a sismo	
<input type="checkbox"/> Vivienda en pendiente		<input checked="" type="checkbox"/> Cimientos y/o sobrecimientos inadecuados	
<input type="checkbox"/> Otros:		<input type="checkbox"/> Dinteles con reducida longitud de apoyo	
		<input checked="" type="checkbox"/> Tabiquería no arriostrada	
PROBLEMAS CONSTRUCTIVOS		<input checked="" type="checkbox"/> Densidad de muros aceptable	
<input checked="" type="checkbox"/> Muros expuestos a lluvia		<input checked="" type="checkbox"/> Vivienda sin junta sísmica	
<input type="checkbox"/> Juntas de construcción mal ubicadas		<input type="checkbox"/> Otros:

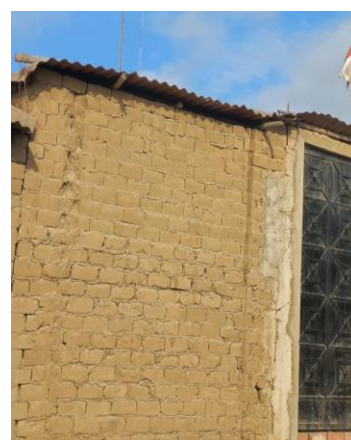
Elementos	Características
Cimiento	Concreto
Sobrecimiento	No tiene
Muros	Muros de adobe
Contrafuertes	No cuenta con contrafuertes.
Techo	Techo de calamina
Columnas	No cuenta con columnas de concreto
Vigas	Vigas de madera solo en la puerta
Otros

Deficiencias de la estructura

PROBLEMAS DE UBICACIÓN		PROBLEMAS ESTRUCTURALES	
<input checked="" type="checkbox"/> Vivienda sobre suelo no consolidado		<input checked="" type="checkbox"/> Muros sin viga solera de madera o concreto	
<input type="checkbox"/> Vivienda con asentamiento		<input checked="" type="checkbox"/> Muros sin confinar resistentes a sismo	
<input type="checkbox"/> Vivienda en pendiente		<input checked="" type="checkbox"/> Cimientos y/o sobrecimientos inadecuados	
<input type="checkbox"/> Otros:		<input type="checkbox"/> Dinteles con reducida longitud de apoyo	
		<input checked="" type="checkbox"/> Tabiquería no arriostrada	
		<input checked="" type="checkbox"/> Densidad de muros aceptable	
PROBLEMAS CONSTRUCTIVOS		<input checked="" type="checkbox"/> Vivienda sin junta sísmica	
<input type="checkbox"/> Muros expuestos a lluvia		<input type="checkbox"/> Otros:	
<input type="checkbox"/> Juntas de construcción mal ubicadas

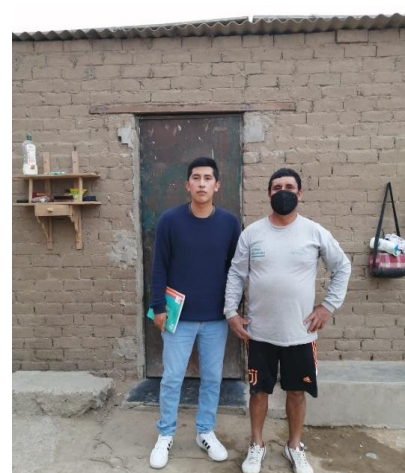
Elementos	Características
Cimiento	Concreto Simple
Sobrecimiento	No tiene
Muros	Muros de adobe
Contrafuertes	No cuenta con contrafuertes.
Techo	Techo de Eternit
Columnas	No cuenta con columnas de concreto
Vigas	Vigas de madera solo en las puertas y ventanas
Otros

Deficiencias de la estructura

PROBLEMAS DE UBICACIÓN	PROBLEMAS ESTRUCTURALES
<input type="checkbox"/> Vivienda sobre suelo no consolidado	<input checked="" type="checkbox"/> Muros sin viga solera de madera o concreto
<input type="checkbox"/> Vivienda con asentamiento	<input checked="" type="checkbox"/> Muros sin confinar resistentes a sismo
<input type="checkbox"/> Vivienda en pendiente	<input checked="" type="checkbox"/> Cimientos y/o sobrecimientos inadecuados
<input type="checkbox"/> Otros:	<input type="checkbox"/> Dinteles con reducida longitud de apoyo
	<input type="checkbox"/> Tabiquería no arriostrada
PROBLEMAS CONSTRUCTIVOS	<input checked="" type="checkbox"/> Densidad de muros aceptable
<input type="checkbox"/> Muros expuestos a lluvia	<input type="checkbox"/> Vivienda sin junta sísmica
<input type="checkbox"/> Juntas de construcción mal ubicadas	<input type="checkbox"/> Otros:
<input type="checkbox"/> combinación de ladrillo con adobe en muros

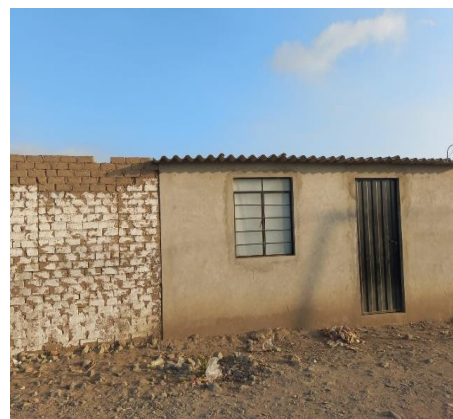
Elementos	Características
Cimiento	Concreto
Sobrecimiento	No tiene
Muros	Muros de adobe
Contrafuertes	No cuenta con contrafuertes.
Techo	Techo de eternit
Columnas	No cuenta con columnas
Vigas	Solo marcos de madera en puertas y ventanas
Otros

Deficiencias de la estructura

PROBLEMAS DE UBICACIÓN		PROBLEMAS ESTRUCTURALES	
<input checked="" type="checkbox"/> Vivienda sobre suelo no consolidado		<input checked="" type="checkbox"/> Muros sin viga solera de madera o concreto	
<input type="checkbox"/> Vivienda con asentamiento		<input type="checkbox"/> Muros sin confinar resistentes a sismo	
<input type="checkbox"/> Vivienda en pendiente		<input type="checkbox"/> Cimientos y/o sobrecimientos inadecuados	
<input type="checkbox"/> Otros:		<input type="checkbox"/> Dinteles con reducida longitud de apoyo	
		<input type="checkbox"/> Tabiquería no arriostrada	
PROBLEMAS CONSTRUCTIVOS		<input checked="" type="checkbox"/> Densidad de muros aceptable	
<input type="checkbox"/> Muros expuestos a lluvia		<input checked="" type="checkbox"/> Vivienda sin junta sísmica	
<input type="checkbox"/> Juntas de construcción mal ubicadas		<input type="checkbox"/> Otros:	
<input type="checkbox"/> combinación de ladrillo con adobe en muros

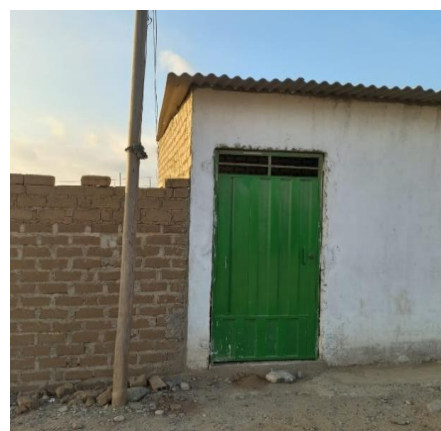
Elementos	Características
Cimiento	Concreto
Sobrecimiento	No tiene
Muros	Muros de adobe
Contrafuertes	No cuenta con contrafuertes.
Techo	Techo de Eternit
Columnas	No cuenta con columnas
Vigas	Vigas de madera solo en las puertas y ventanas
Otros

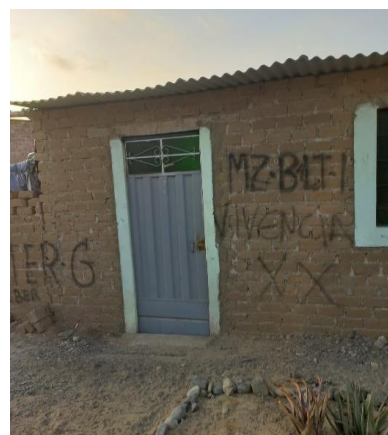
Elementos	Características
Cimiento	Concreto
Sobrecimiento	No tiene
Muros	Muros de adobe
Contrafuertes	No cuenta con contrafuertes.
Techo	Techo de Eternit
Columnas	No cuenta con columnas
Vigas	Vigas de madera solo en las puertas y ventanas
Otros

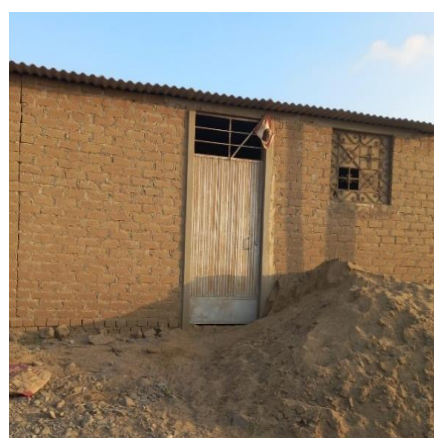
Elementos	Características
Cimiento	Concreto
Sobrecimiento	Concreto
Muros	Muros de adobe
Contrafuertes	No cuenta con contrafuertes.
Techo	Techo de Eternit
Columnas	No cuenta con columnas
Vigas	No cuenta con vigas
Otros

Los muros no están tarrajeados lo que hace que los adobes se deterioren más rápido.

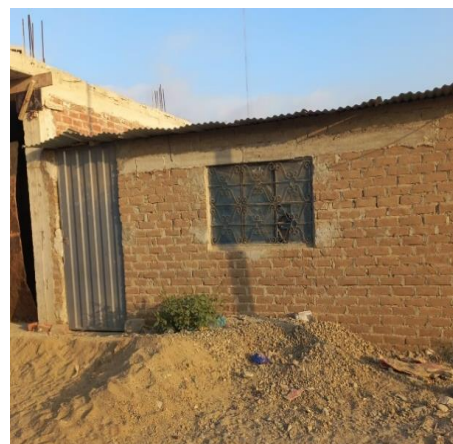
Elementos	Características
Cimiento	Concreto
Sobrecimiento	No tiene
Muros	Muros de adobe
Contrafuertes	No cuenta con contrafuertes.
Techo	Techo de Calamina
Columnas	No cuenta con columnas
Vigas	No cuenta con vigas
Otros

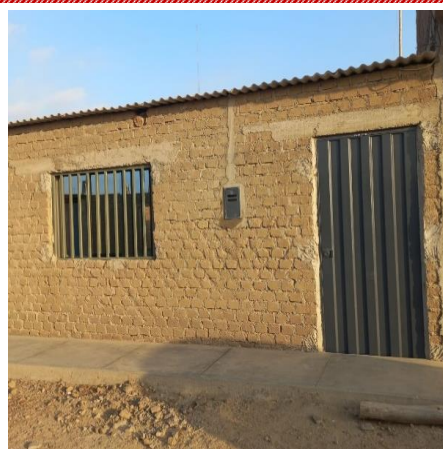
Elementos	Características
Cimiento	Concreto
Sobrecimiento	No tiene
Muros	Muros de adobe
Contrafuertes	No cuenta con contrafuertes.
Techo	Techo de Eternit
Columnas	No cuenta con columnas
Vigas	No cuenta con vigas
Otros

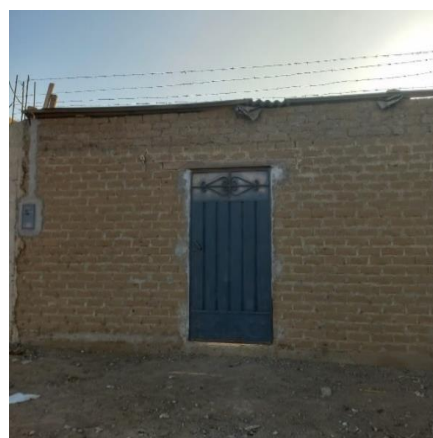
Elementos	Características
Cimiento	Concreto
Sobrecimiento	Concreto
Muros	Muros de adobe
Contrafuertes	No cuenta con contrafuertes.
Techo	Techo de Eternit
Columnas	No cuenta con columnas
Vigas	No cuenta con vigas
Otros	En las l. Electricas no son las adecuadas.

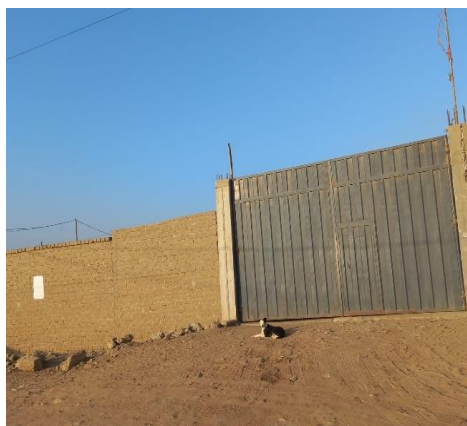
Elementos	Características
Cimiento	Concreto
Sobrecimiento	No tiene
Muros	Muros de adobe
Contrafuertes	Si cuenta en el cerco
Techo	Techo de Eternit por dentro de su corral
Columnas	No cuenta con columnas
Vigas	No cuenta con vigas
Otros	En las l. Electricas no son las adecuadas.

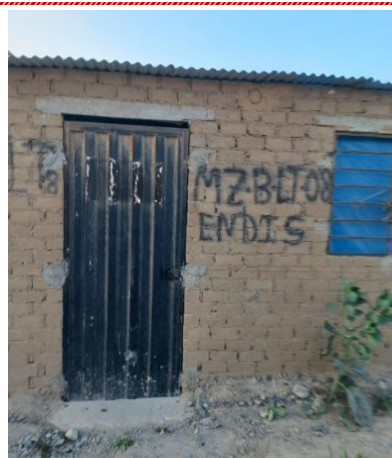
Elementos	Características
Cimiento	Concreto
Sobrecimiento	No tiene
Muros	Muros de adobe
Contrafuertes	Si cuenta en el cerco
Techo	Techo de Eternit por dentro de su corral
Columnas	No cuenta con columnas
Vigas	No cuenta con vigas
Otros	En las l. Electricas no son las adecuadas.

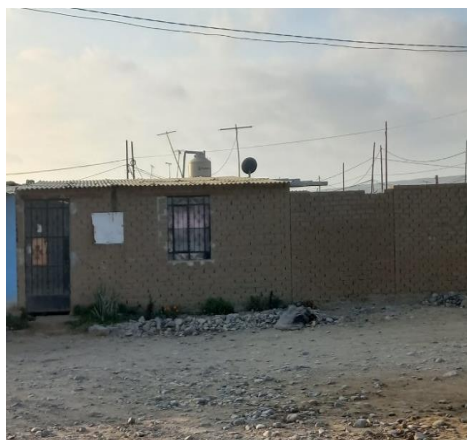
Elementos	Características
Cimiento	Concreto
Sobrecimiento	No tiene
Muros	Muros de adobe
Contrafuertes	Si cuenta en el cerco
Techo	Techo de Eternit por dentro de su corral
Columnas	No cuenta con columnas
Vigas	No cuenta con vigas
Otros

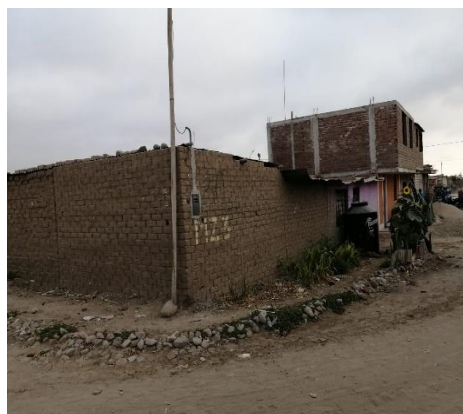
Elementos	Características
Cimiento	Concreto
Sobrecimiento	No tiene
Muros	Muros de adobe
Contrafuertes	Si cuenta en el cerco
Techo	Techo de calamina
Columnas	No cuenta con columnas
Vigas	No cuenta con vigas
Otros
