FACULTAD DE INGENIERÍA

“FALLAS ESTRUCTURALES Y APLICACIÓN DEL
MÉTODO PCI EN EL PAVIMENTO FLEXIBLE DE
LA CARRETERA ÁNCUSH – CHOPTALOMA,
JULCÁN, LA LIBERTAD, 2021”

Tesis para optar el título profesional de:

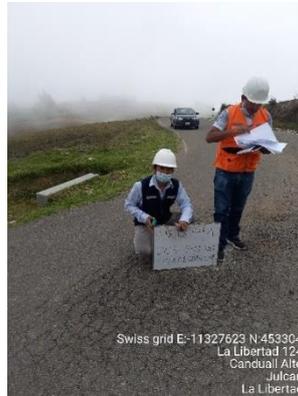
Falla piel de cocodrilo (L) UM-152

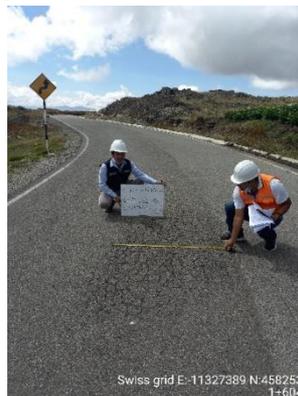
Falla piel de cocodrilo (M) UM-42

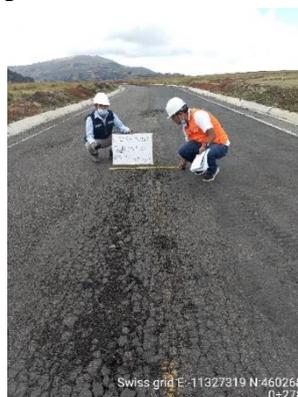
Falla piel de cocodrilo (H) UM-08

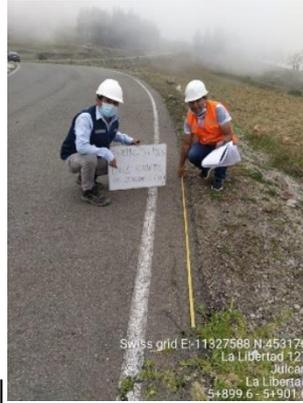
Falla grietas de reflexión de borde (L) UM-155

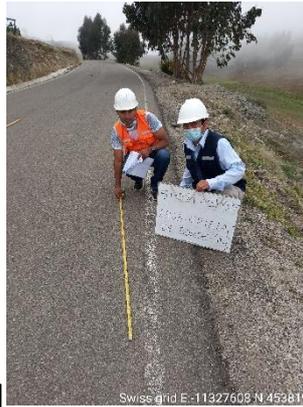
Falla grietas longitudinales (L) UM-116

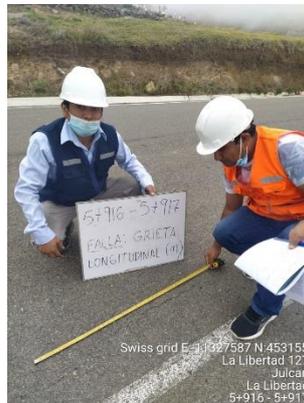
Falla grietas longitudinales (L) UM-155

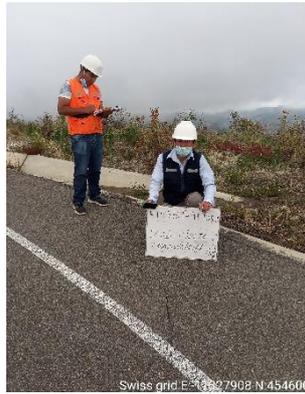
Falla grieta longitudinal y transversal (L) UM-116

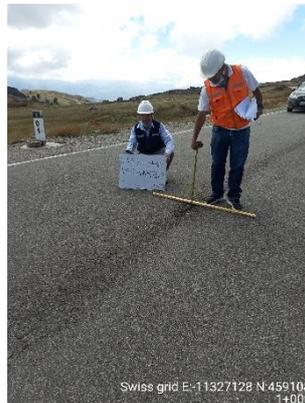
Falla abultamiento y hundimiento (L) UM-26

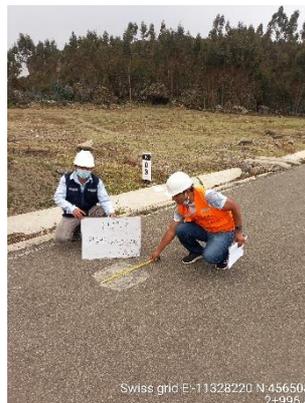
Falla parcheo (L) UM-79

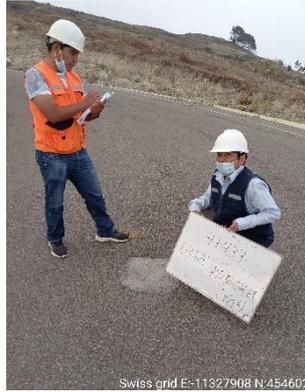
Falla parcheo (L) UM-116

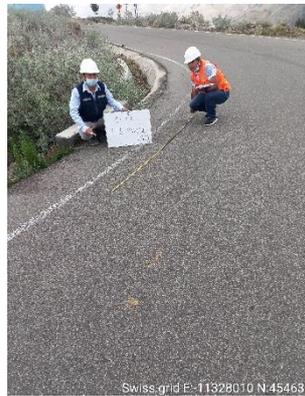
Falla parcheo (L) UM-118

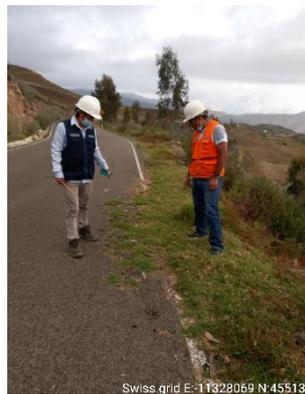
Falla hinchamiento (M) UM-105

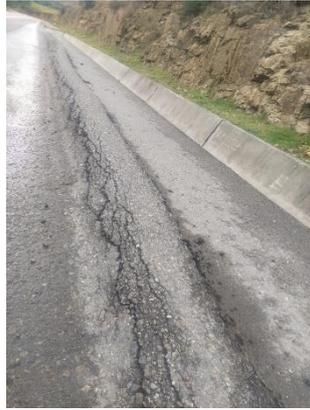
Falla Grieta de Borde (H) UM-155

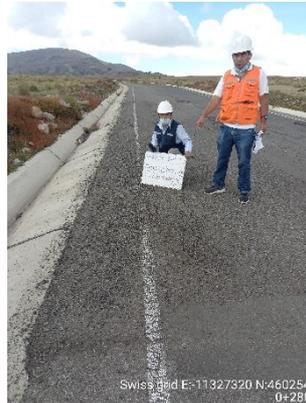
Falla peladura y desprendimiento de agregados (L) UM-08

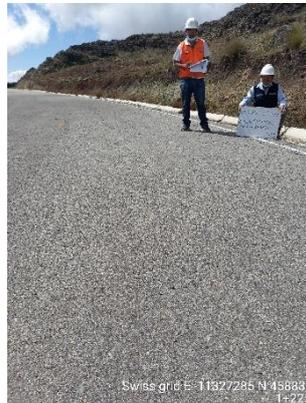
Falla peladura y desprendimiento de agregados (L) UM-32

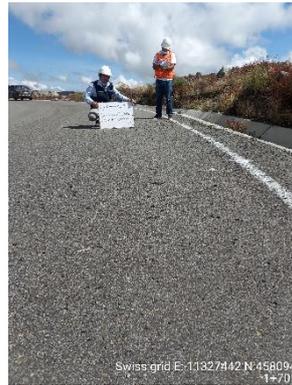
Falla peladura y desprendimiento de agregados (L) UM-45

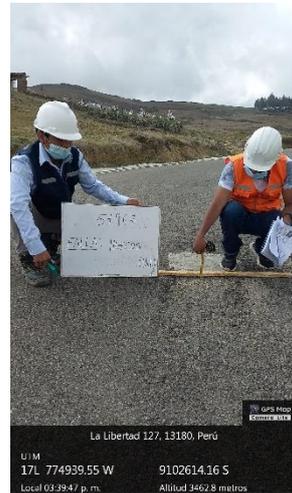
Falla bache (hueco) (M) UM-156

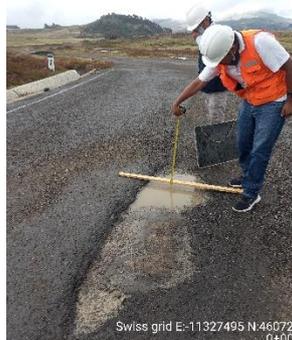
Falla bache (hueco) (H) UM-01

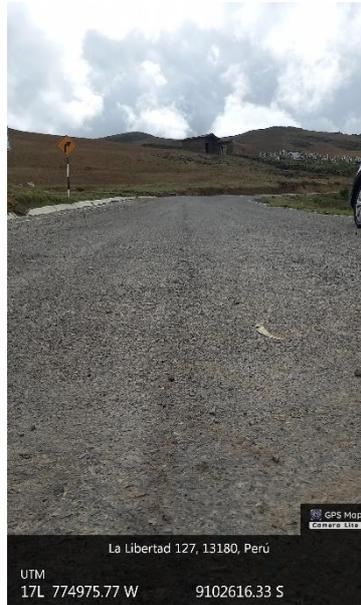
Falla pulimiento de agregados (L) UM-61

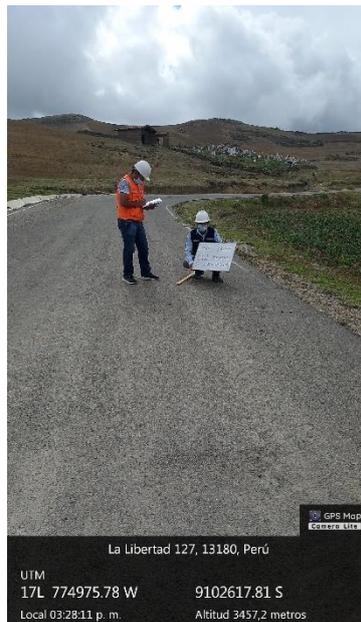
Falla pulimiento de agregados (L) UM-157
