UNIVERSIDAD
PRIVADA
DEL NORTE

Carrera de Ingeniería Geológica

“ANÁLISIS GEOMECÁNICO PARA DETERMINAR
LOS FACTORES CRÍTICOS QUE GENERAN LA
INESTABILIDAD DE LOS TALUDES, EN LAS
PROGRESIVAS KM6+000 – KM8+000 DE LA
CARRETERA CHILETE – SAN PABLO, 2022”

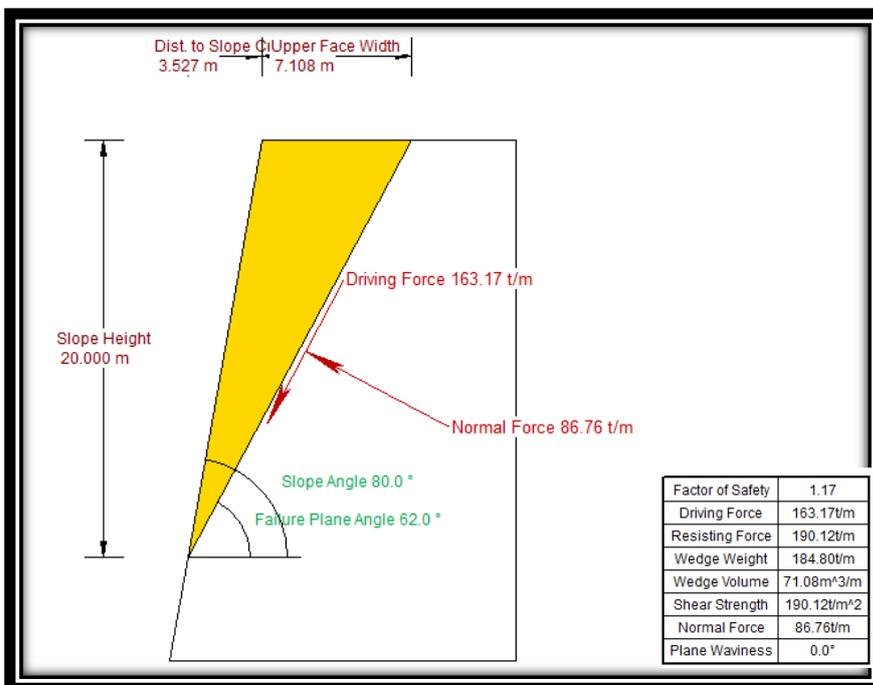
Figura N°24 Análisis del Factor de Seguridad por el modelo de Mohr coulomb, en la que se aprecia que el talud no cumple las condiciones de estabilidad según la Norma, en condiciones secas y estáticas con un Factor de seguridad de 1.17 , por lo cual no se podría producir una falla planar en estas condiciones.

A fin de evitar la saturación de las discontinuidades del macizo rocoso y el fallamiento por rotura planar se recomienda realizar obras de drenaje a fin de mantener el grado de saturación por debajo del 50% en cuanto geometría del talud se recomienda cambiar la geometría del talud con un buzamiento de 60°.

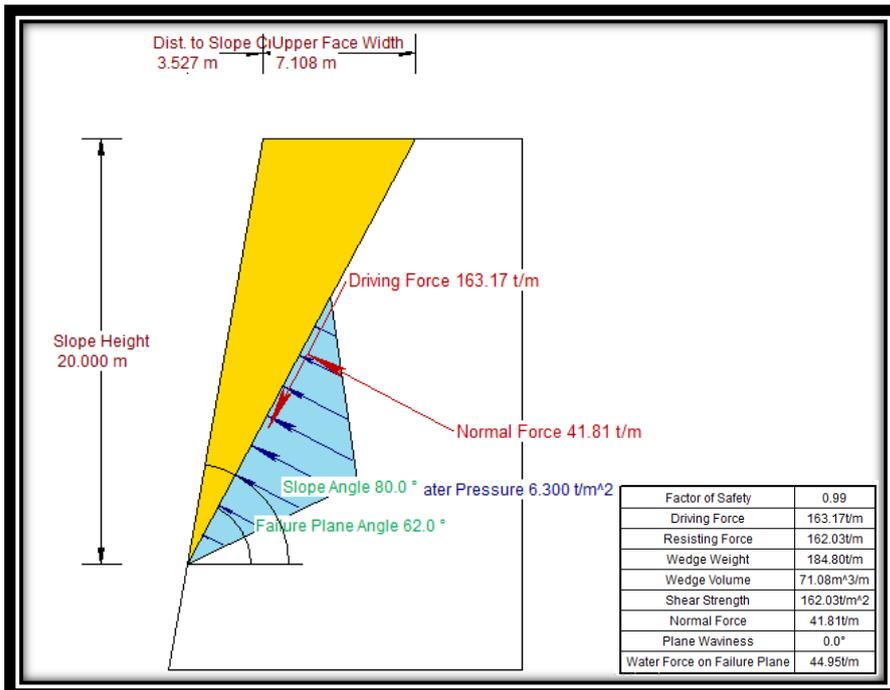
Figura N°25 Análisis del Factor de Seguridad por el modelo de Mohr coulomb, en la que se aprecia que el talud es inestable en condiciones saturadas y estáticas con un Factor de seguridad de 0.99 por lo cual se produce la falla planar en estas condiciones.

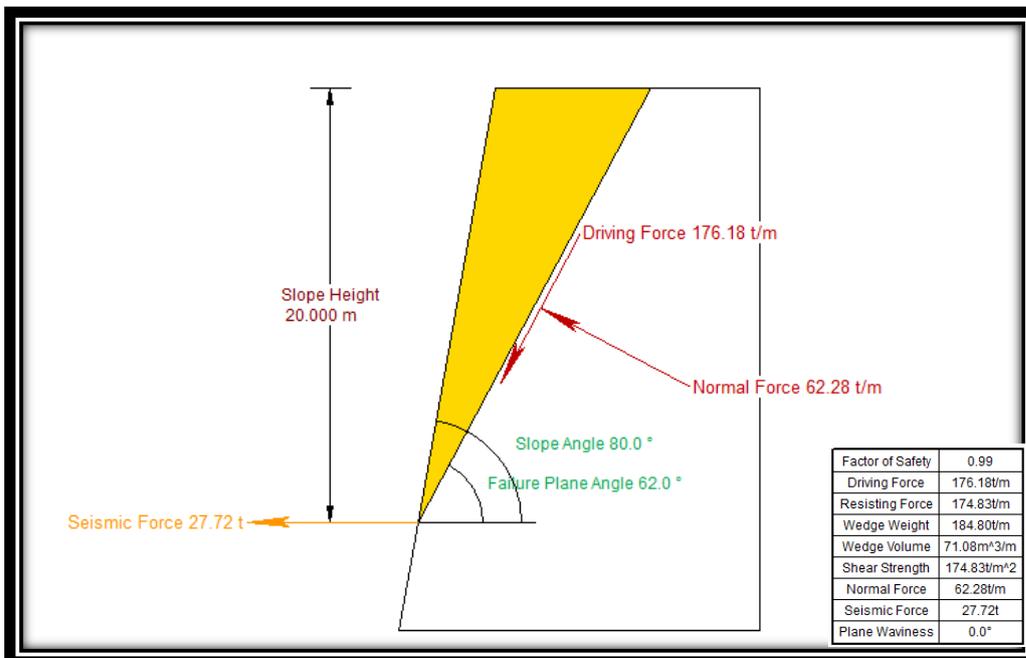
Figura N°26 Análisis del Factor de Seguridad por el modelo de Mohr coulomb, en la que se aprecia que el talud es inestable en condiciones secas y Pseudoestáticas con un coeficiente de sismicidad de 0.2207 se obtiene de seguridad de 0.99 por lo cual se produce la falla planar en estas condiciones.

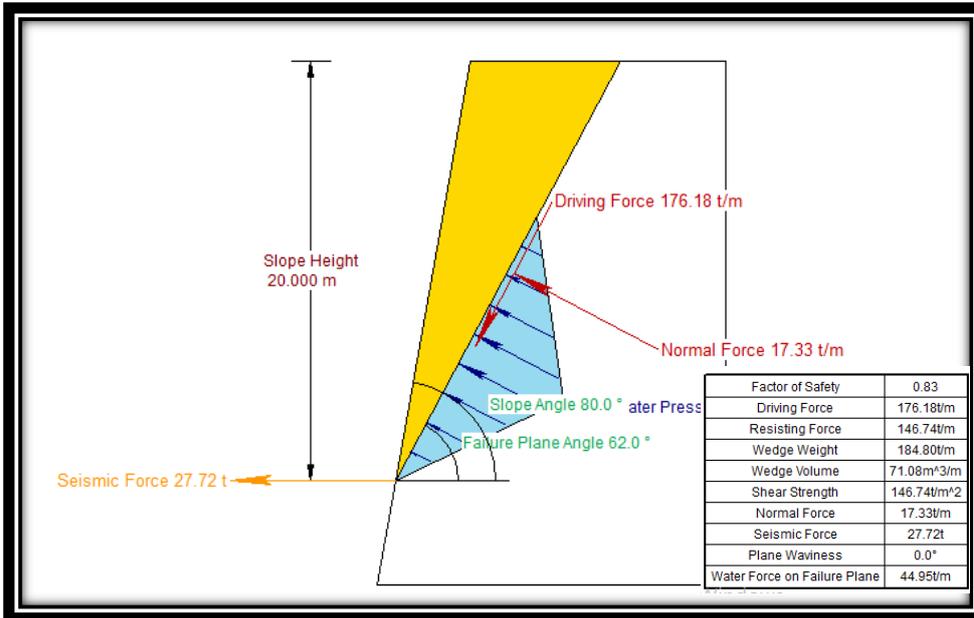
Figura N°27 Análisis del Factor de Seguridad por el modelo de Mohr coulomb, en la que se aprecia que el talud es inestable en condiciones saturadas y con un coeficiente de sismicidad de 0.2207 se obtiene de seguridad de 0.83 por lo cual se produce la falla planar en estas condiciones.

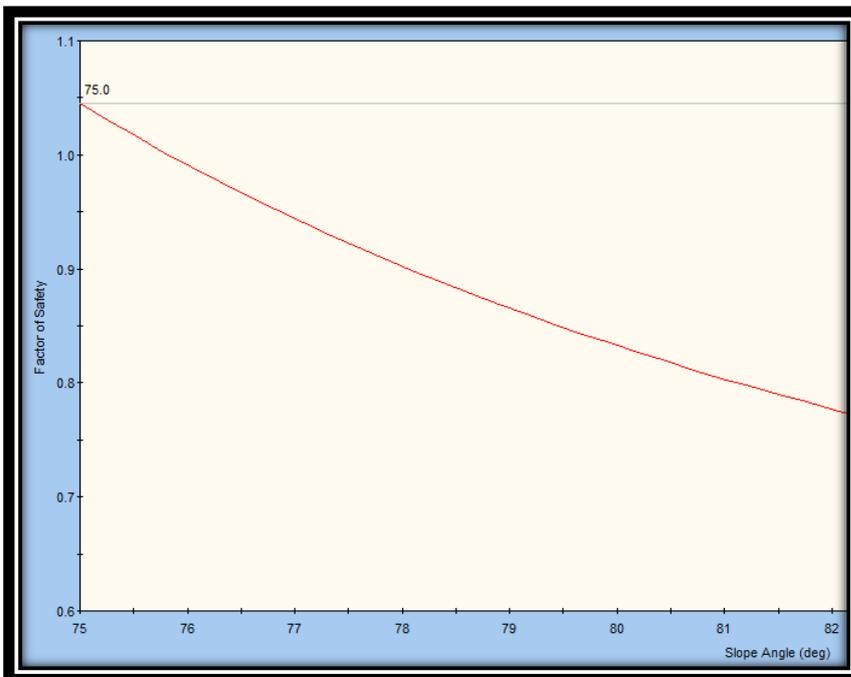
Figura N°28 Análisis de Sensibilidad que muestra que para que el talud tenga un factor de seguridad mayor a 01 el ángulo de buzamiento del talud debe ser menor a 75° en condiciones pseudo- estáticas y saturadas.

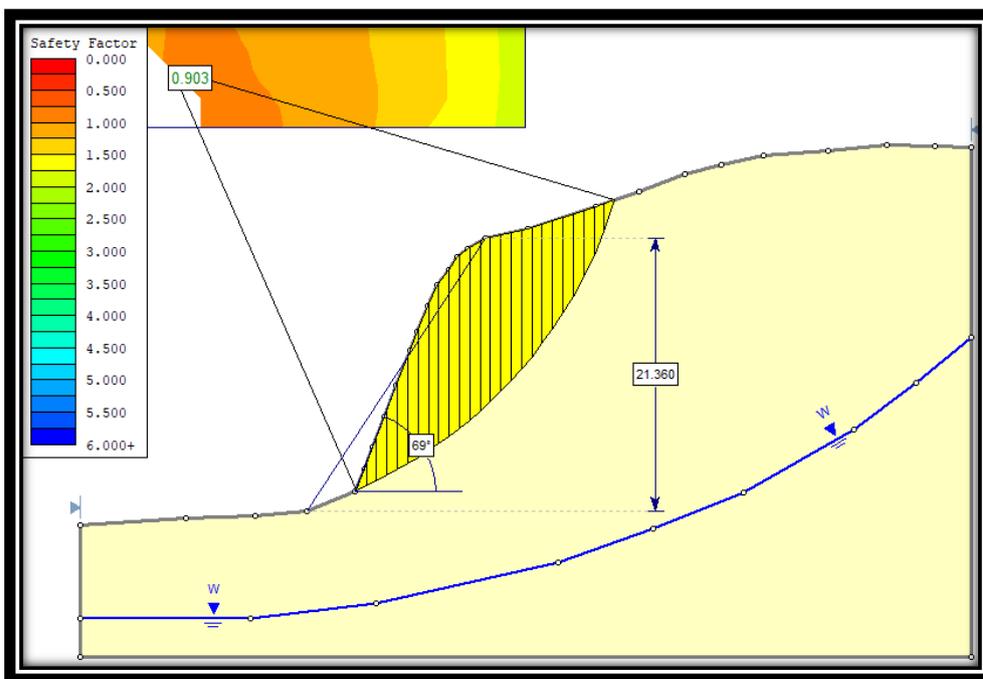
Figura N°37 Análisis del Factor de Seguridad por el método de Spencer, en la que se aprecia que el talud es inestable con un Factor de seguridad de 0.903 en condiciones estáticas para el talud con un ángulo de inclinación de 69°.

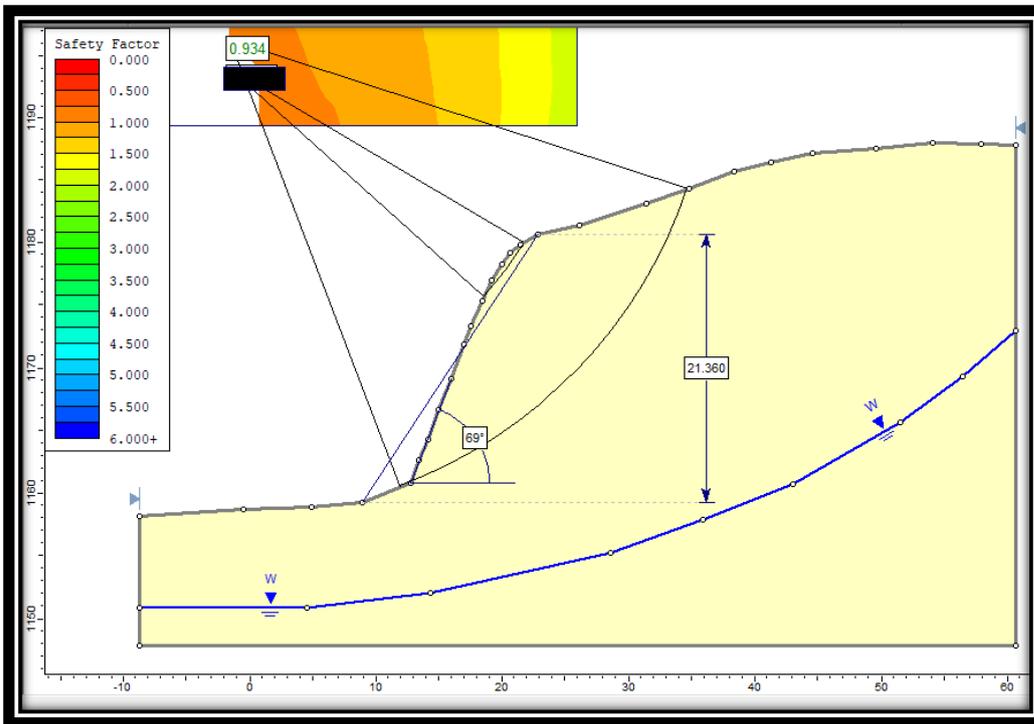
Figura N°38 Análisis del Factor de Seguridad por el método de Morgenstern - Price, en la que se aprecia que el talud es inestable con un Factor de seguridad de 0.934 en condiciones estáticas para el talud con un ángulo de inclinación de 69°

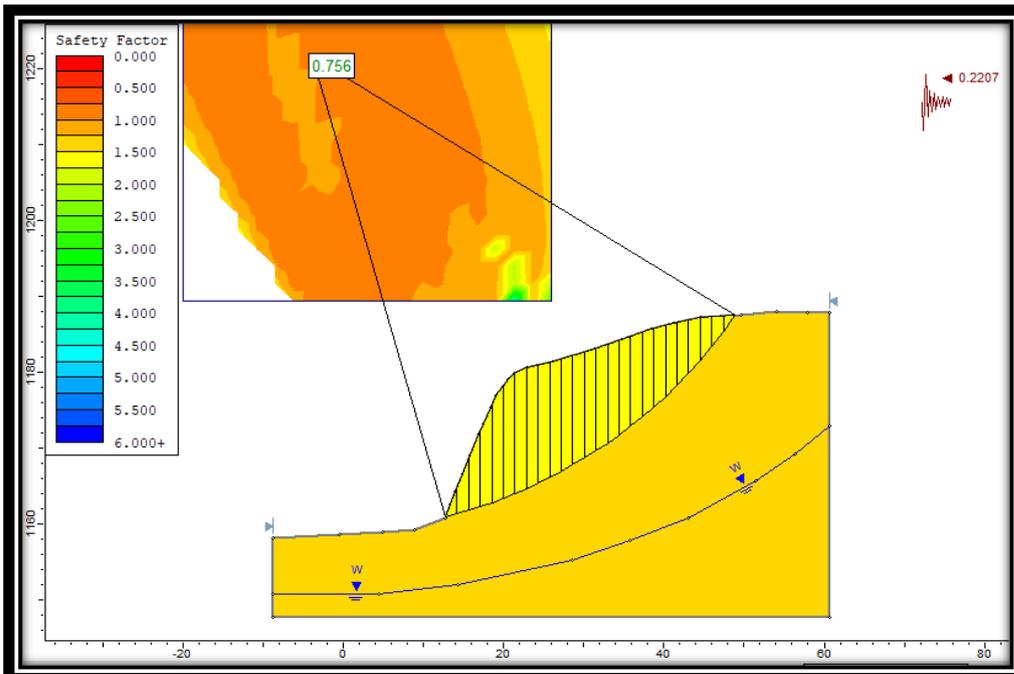
Figura N°39 Análisis del Factor de Seguridad por el método de Spencer, en la que se aprecia que el talud es inestable con un Factor de seguridad de 0.756 para condiciones pseudo estáticas con coeficiente de sismicidad horizontal de 0.2207 y un coeficiente vertical de 0,

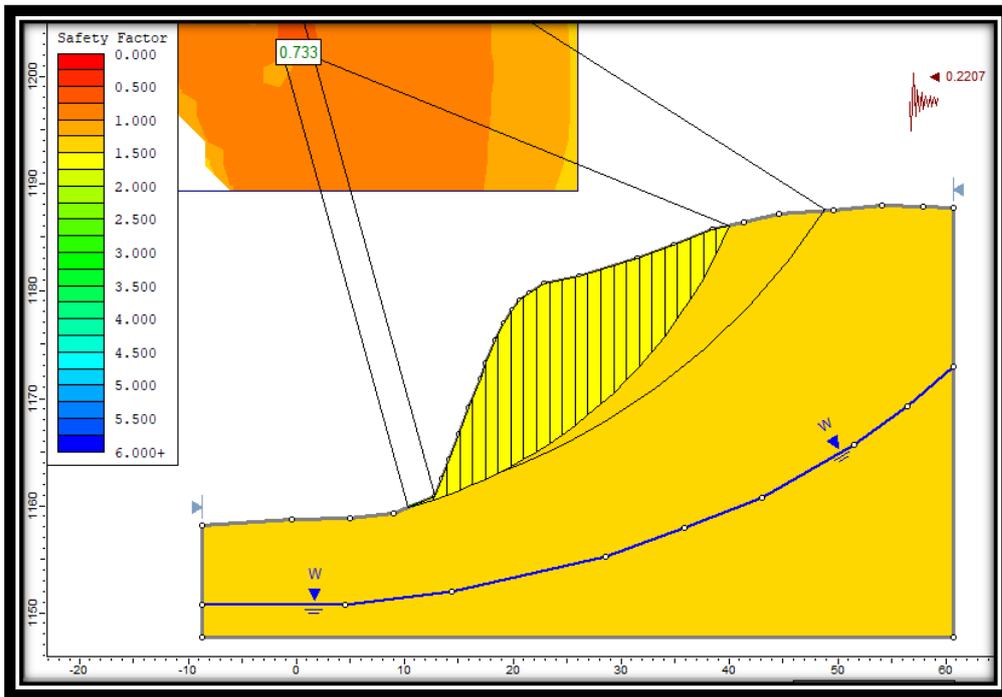
Figura N°40 Análisis del Factor de Seguridad por el método de Morgenstern - Price, en la que se aprecia que el talud es inestable con un Factor de seguridad de 0.733 para condiciones pseudo estáticas con coeficiente de sismicidad horizontal de 0.2207 y un coeficiente vertical de 0,

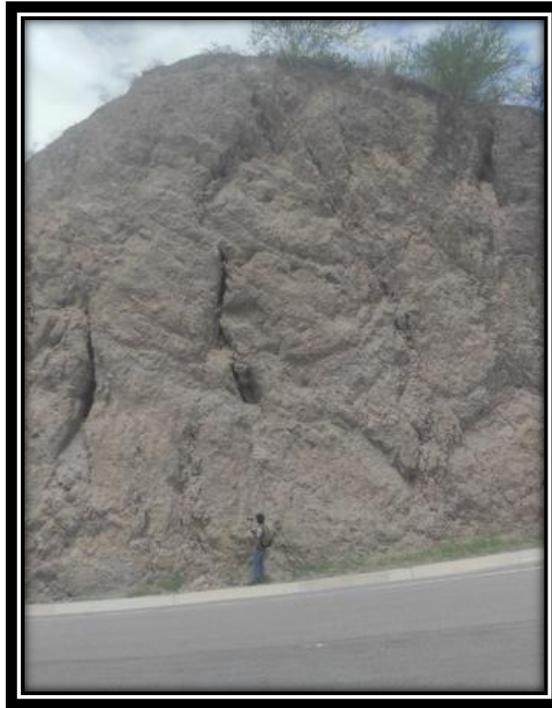
Anexo N° 6: caída de bloques de roca en el segundo talud evaluado
