Carrera de **INGENIERÍA CIVIL**

“FACTORES QUE GENERAN PATOLOGÍAS EN
LOS ELEMENTOS ESTRUCTURALES DE
CONCRETO PARA LAS VIVIENDAS
UNIFAMILIARES DE ALBAÑILERÍA CONFINADA,
EN EL BARRIO MIRAFLORES, CAJAMARCA 2021”

Cajamarca - Perú

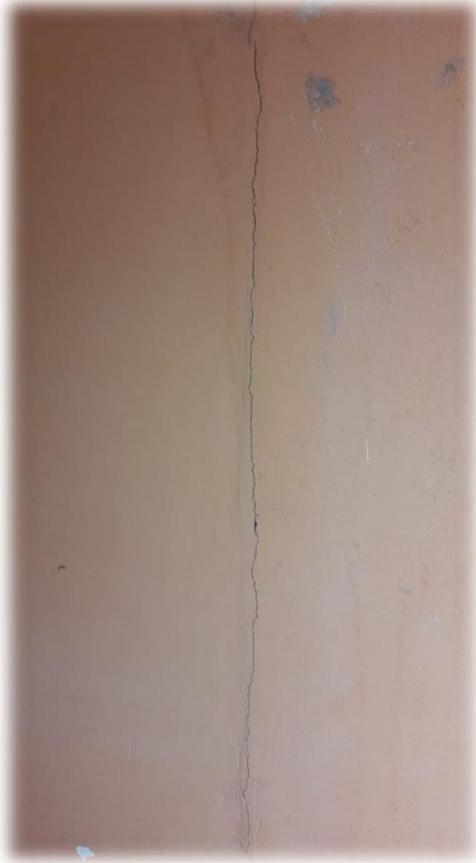
Grieta en muro portante de albañilería

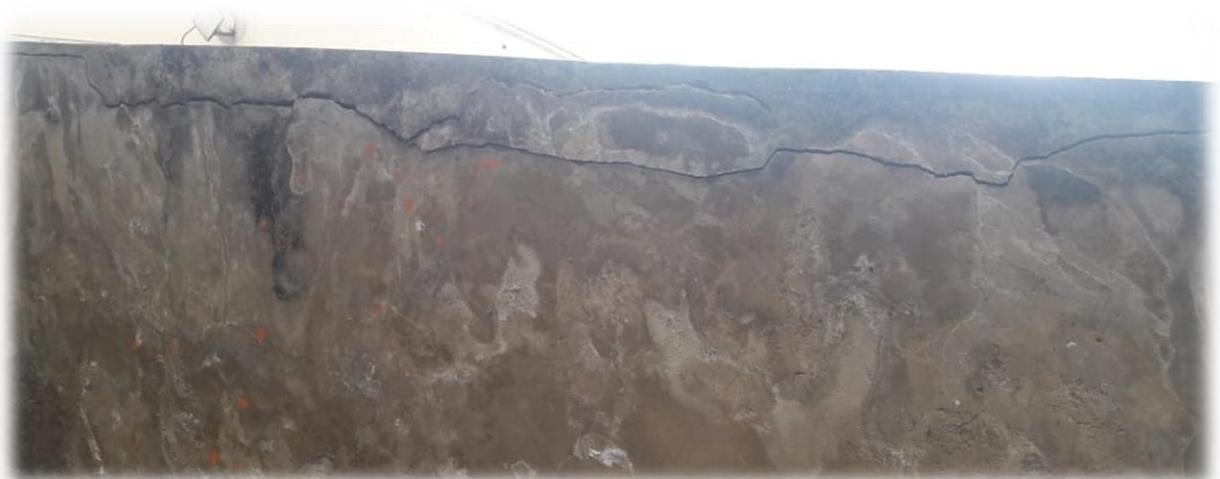
Figura 53

Grieta en losa aligerada

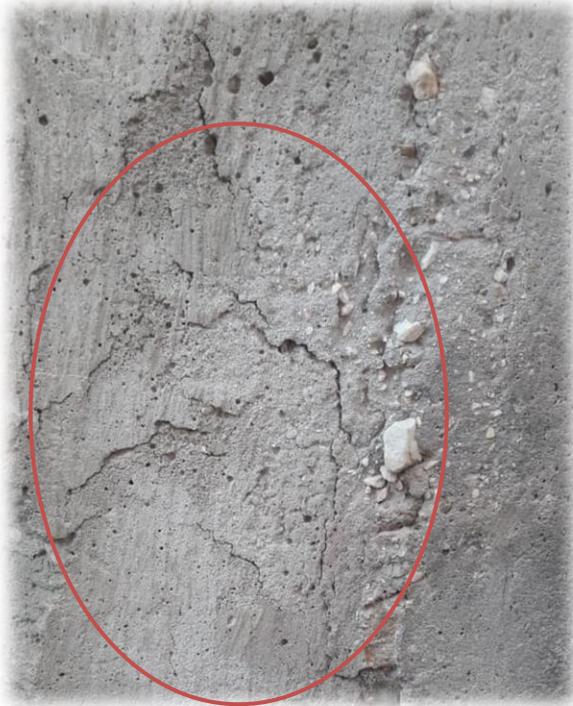
Figura 54

Grieta en columna

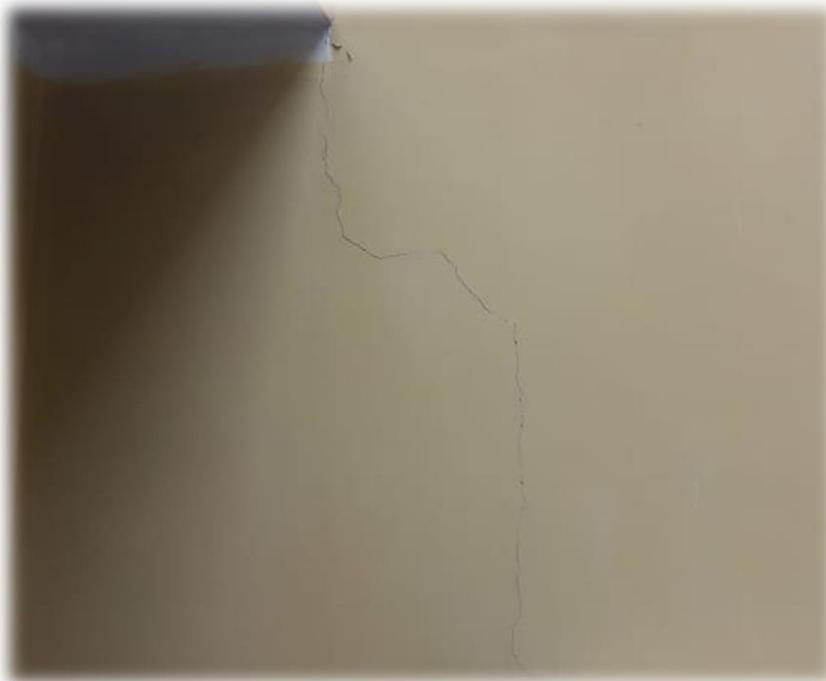
Fisura en muro

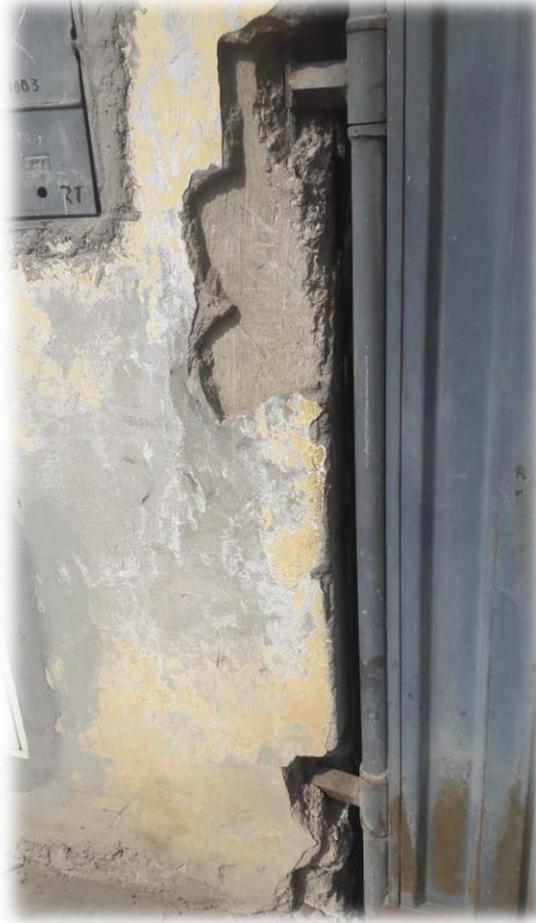
Desprendimiento en columna

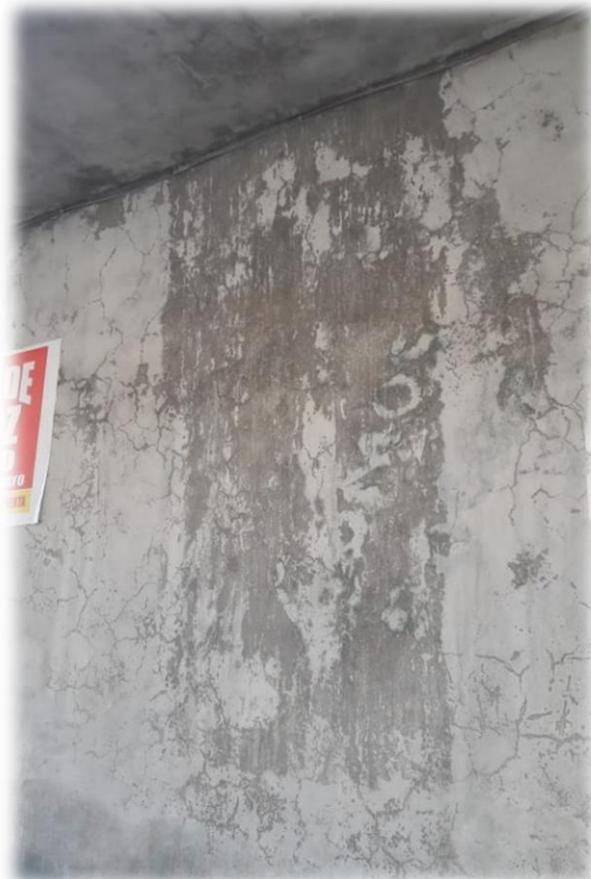
Eflorescencia en muro

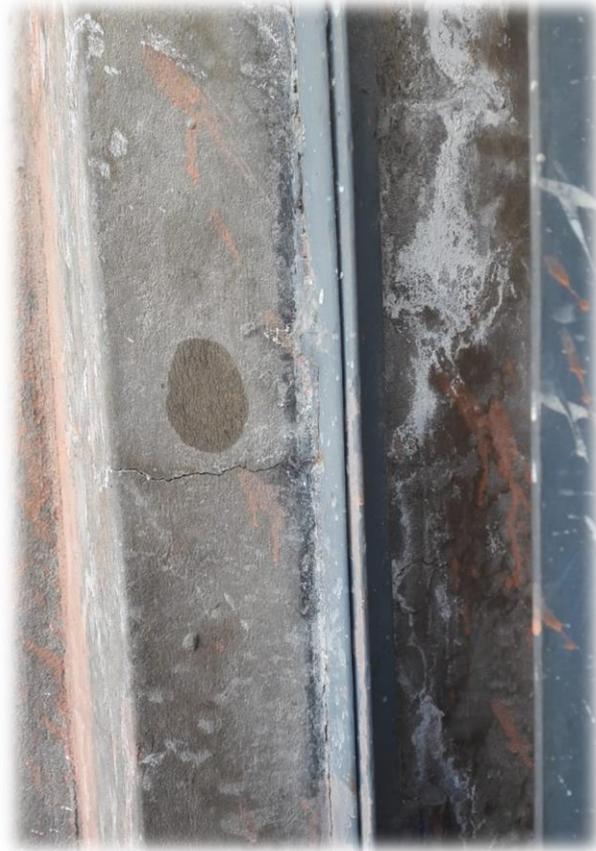
Columna carbonatada, no existe presencia de color guinda al contacto con el químico (Fenolftaleína)- Vivienda N°2
