“CONSERVACIÓN VIAL DEL PAVIMENTO FLEXIBLE DE LA
CARRETERA COSTANERA ENTRE EL KM 21+650 Y EL
KM 24+650, HUANCHACO, 2022”

Tesis para optar al título profesional de:

INGENIERO CIVIL

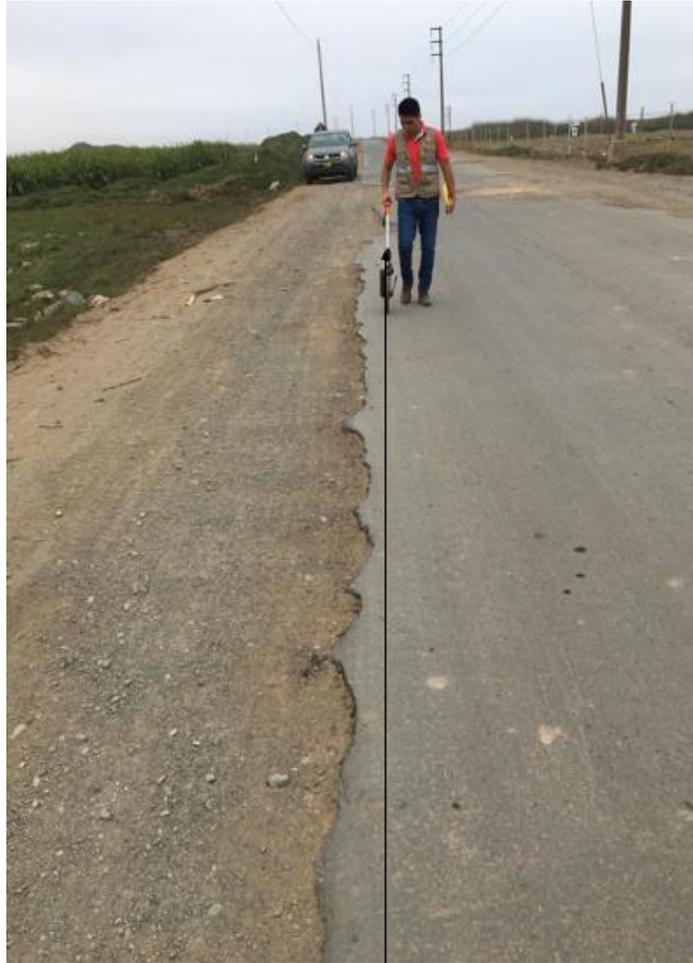
Tipo de daño Grieta de Borde

- Grieta de Borde, con una longitud de 8.7 ml. y nivel de severidad alto.

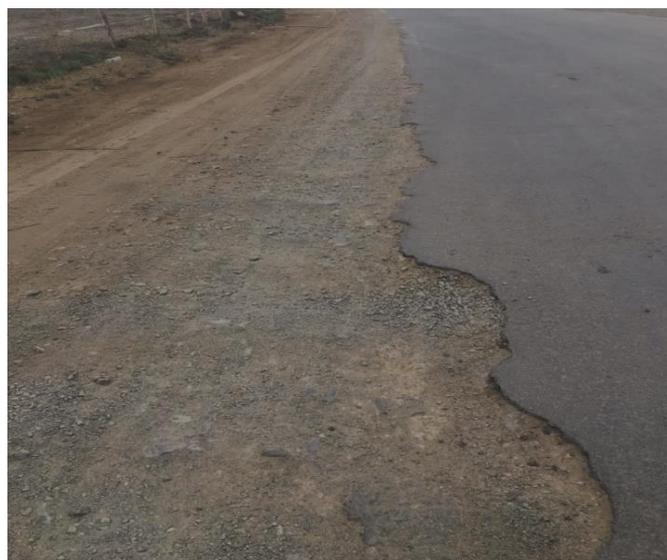
Tipo de falla Grieta de Borde

- Grieta de Borde, con una longitud de 15.2 ml. y nivel de severidad alto.

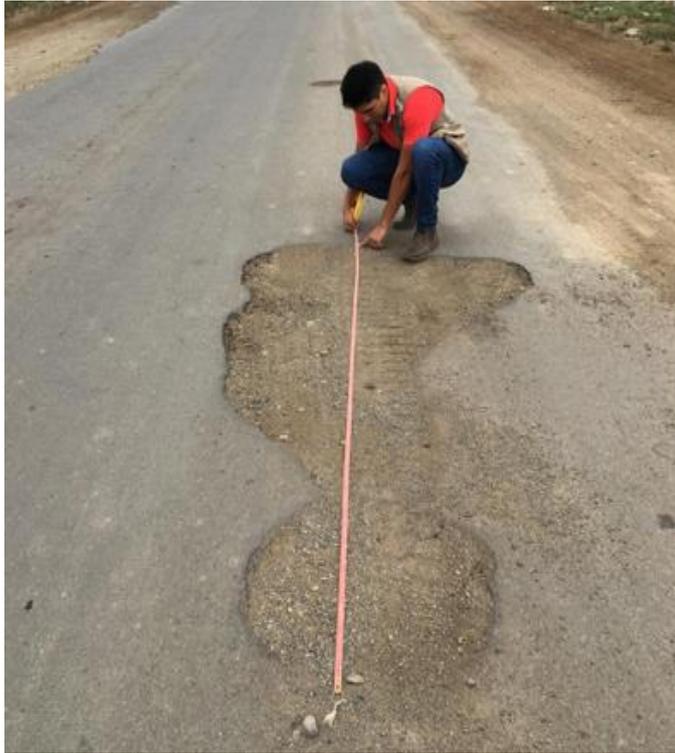
Tipo de falla Hueco

- Hueco, con un área de 2.02 m² y nivel de severidad alto.

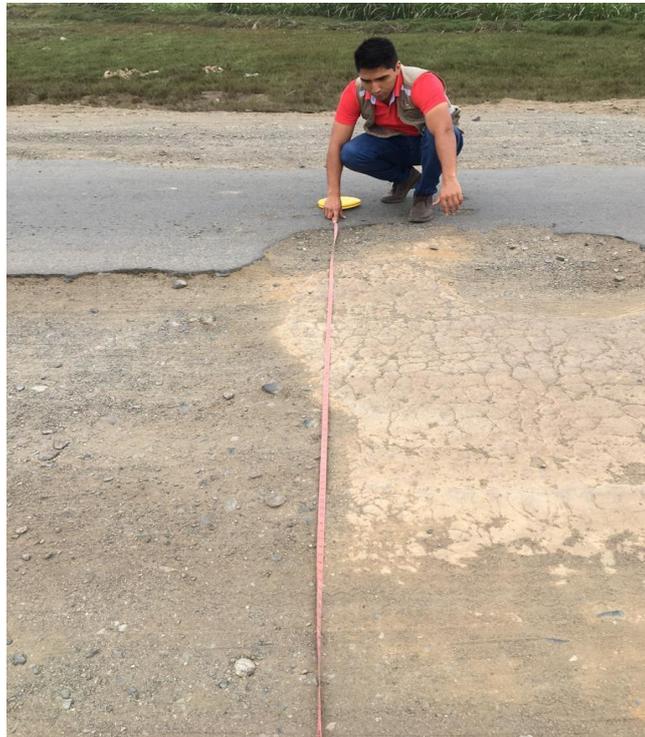
Tipo de falla Hueco

- Hueco, con un área de 14.35 m² y nivel de severidad alto.

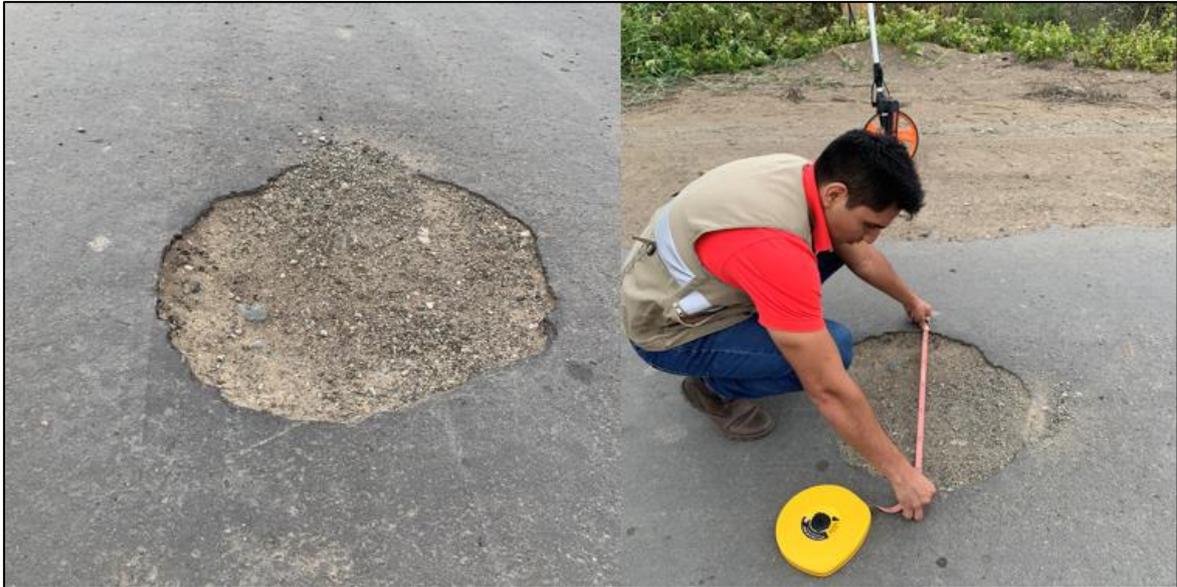
Tipo de falla Hueco

- Hueco, con un área de 0.38 m² y nivel de severidad baja.

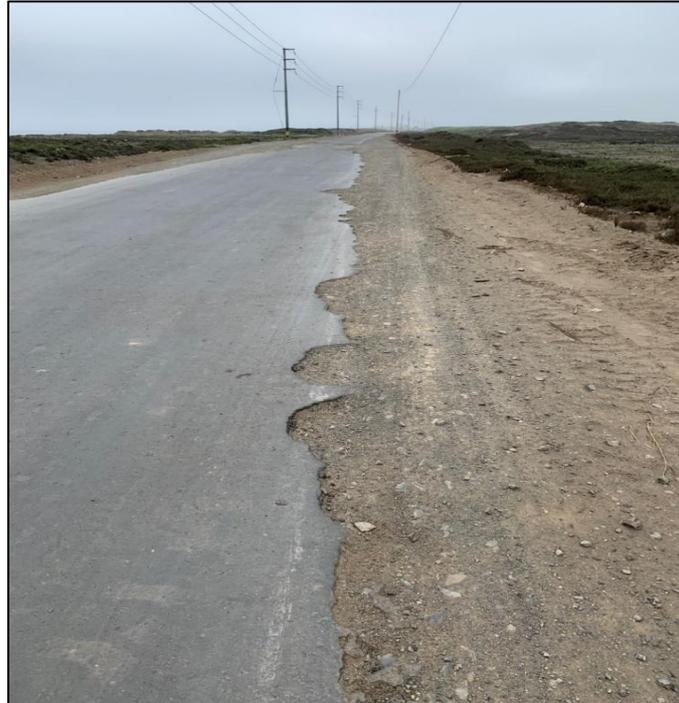
Tipo de falla Grieta de Borde

- Grieta de Borde, con una longitud de 24.5 ml. y nivel de severidad alto.

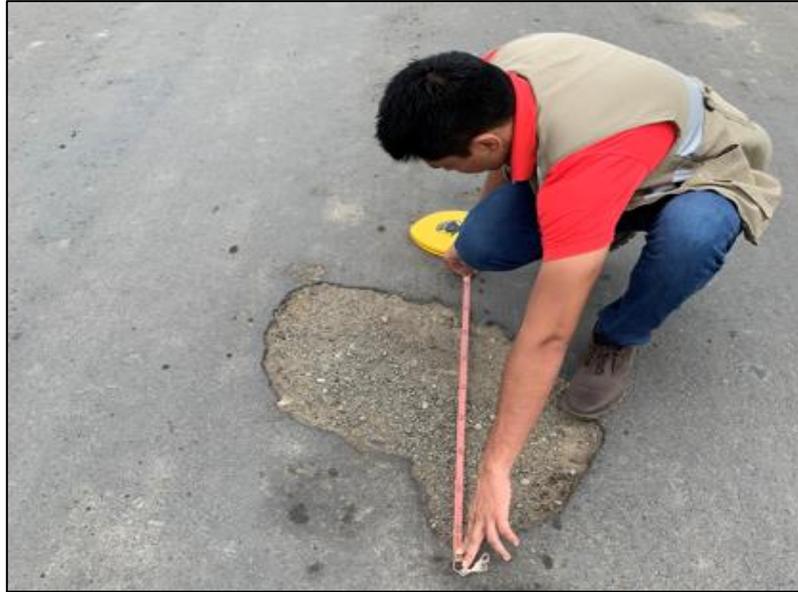
Tipo de falla Hueco

- Hueco, con un área de 0.65 m² y nivel de severidad medio.

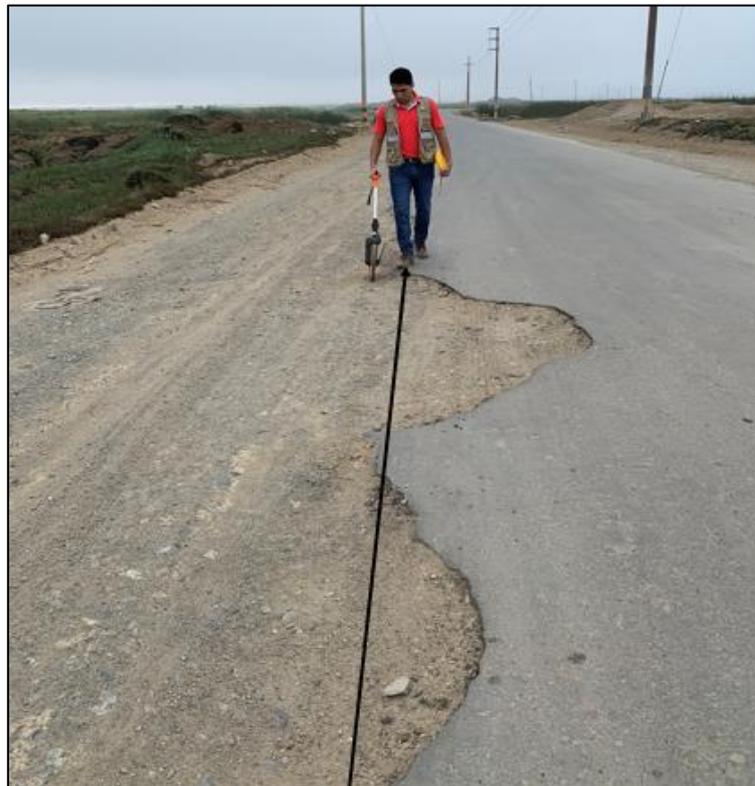
Tipo de falla Grieta de Borde

- Grieta de Borde, con una longitud de 17.4 ml. y nivel de severidad alto.

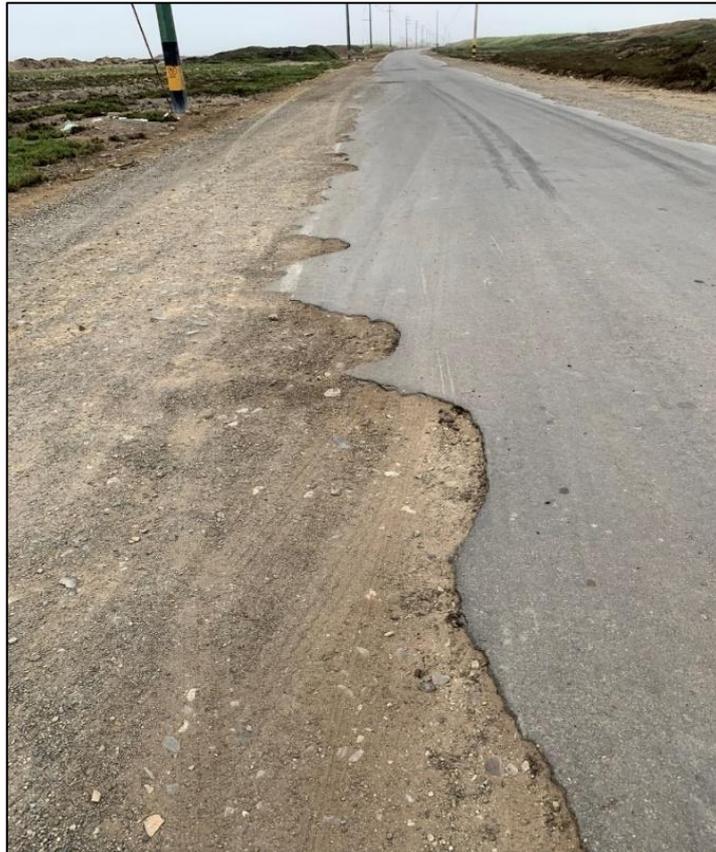
Tipo de falla Grieta de Borde

- Grieta de Borde, con una longitud de 11.8 ml. y nivel de severidad alto.

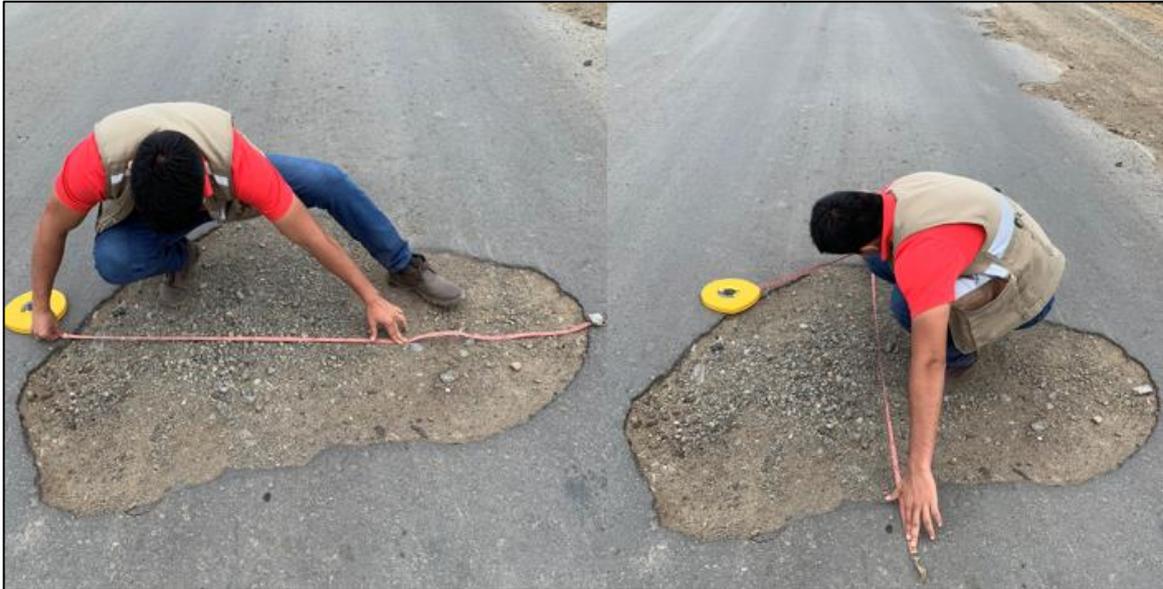
Tipo de falla Hueco

- Hueco, con un área de 3.93 m² y nivel de severidad alto.

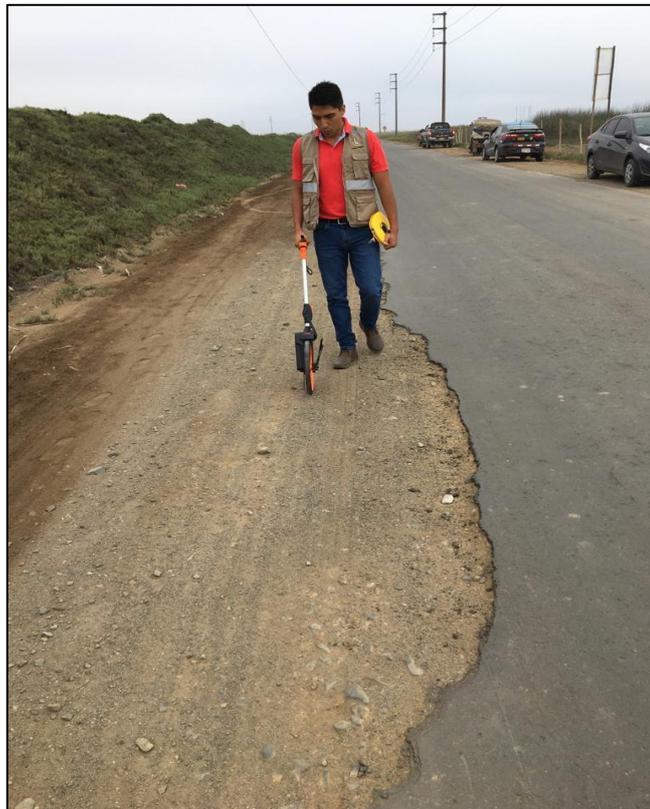
Tipo de falla Grieta de Borde

- Grieta de Borde, con una longitud de 9.75 ml. y nivel de severidad alto.

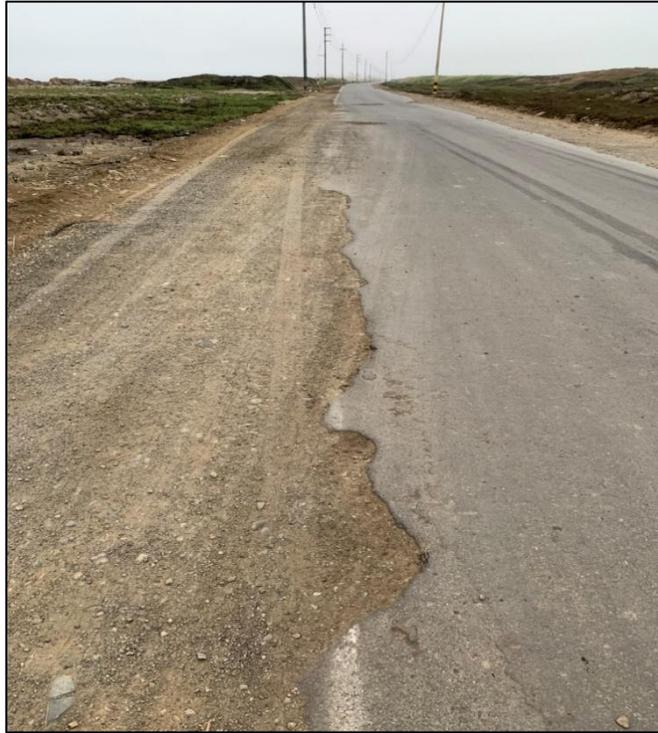
Tipo de falla Grieta de Borde

- Grieta de Borde, con una longitud de 28.64 ml. y nivel de severidad alto.

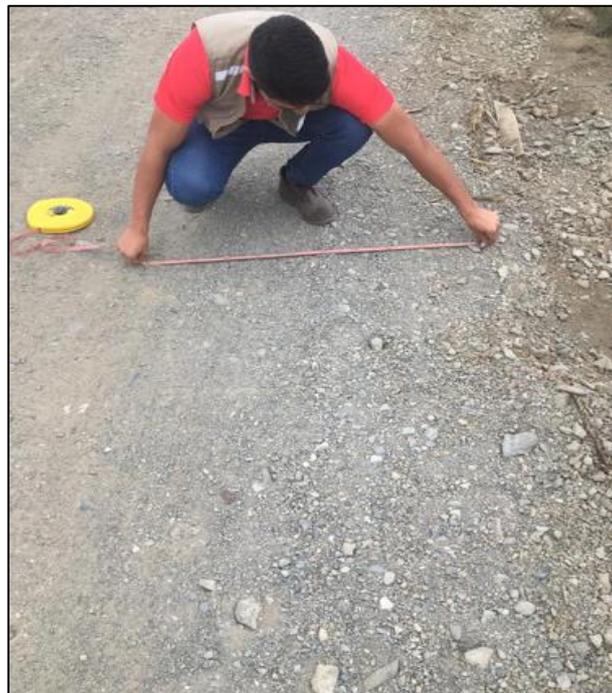
Tipo de falla Pulimento de Agregados

- Pulimento de Agregados, con un área de 17.44 m² y nivel de severidad bajo.

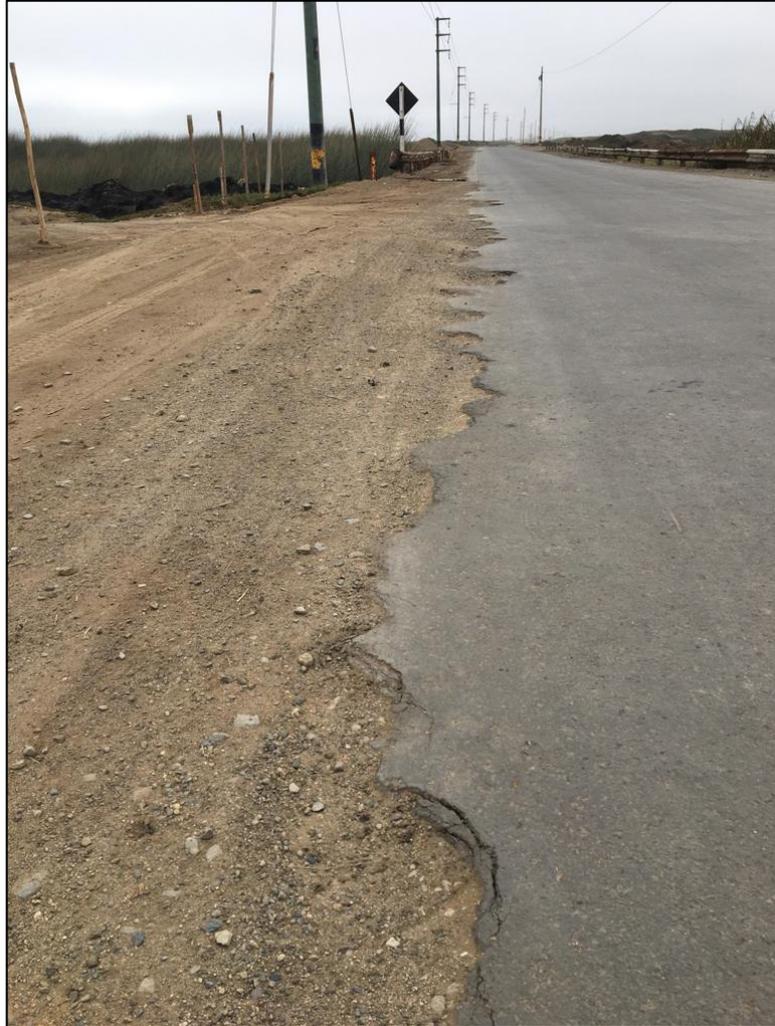
Tipo de falla Grieta de Borde

- Grieta de Borde, con una longitud de 16.84 ml. y nivel de severidad alto.

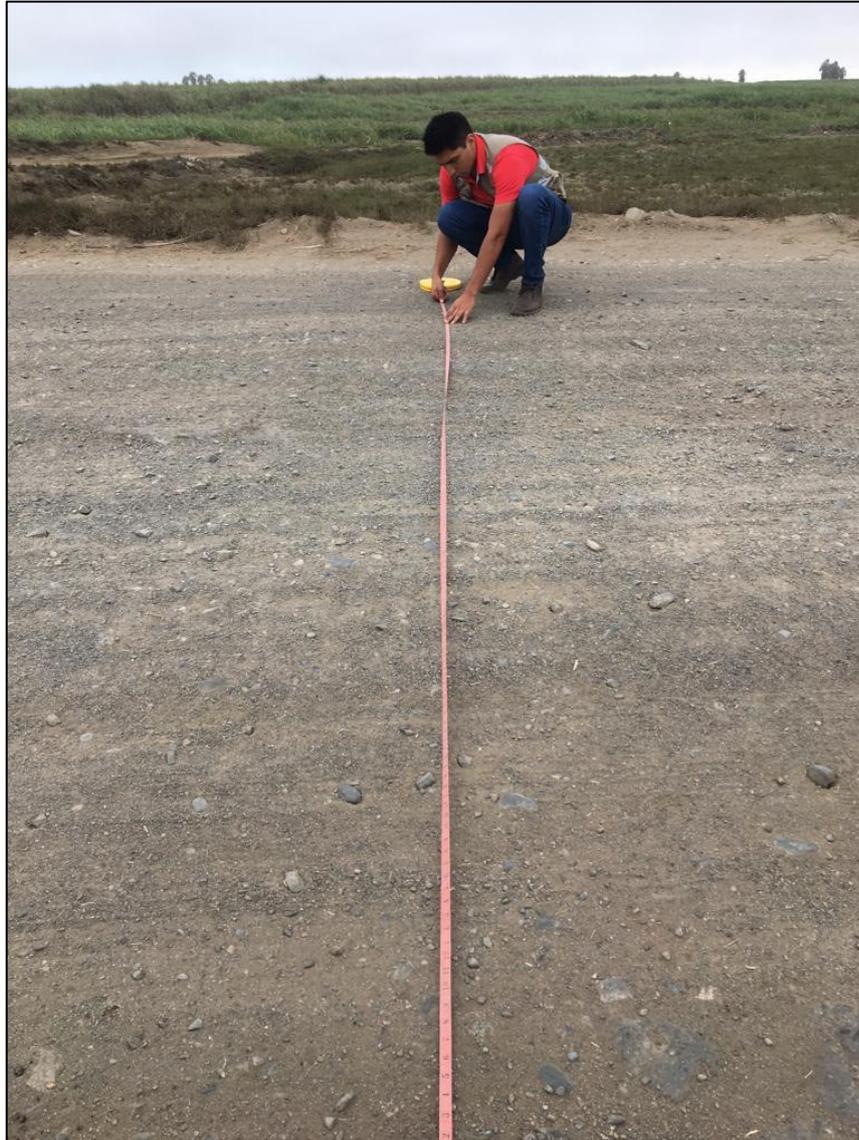
Tipo de falla Desprendimiento de Agregados

- Desprendimiento de Agregados, con un área de 116.55 m² y nivel de severidad alto.

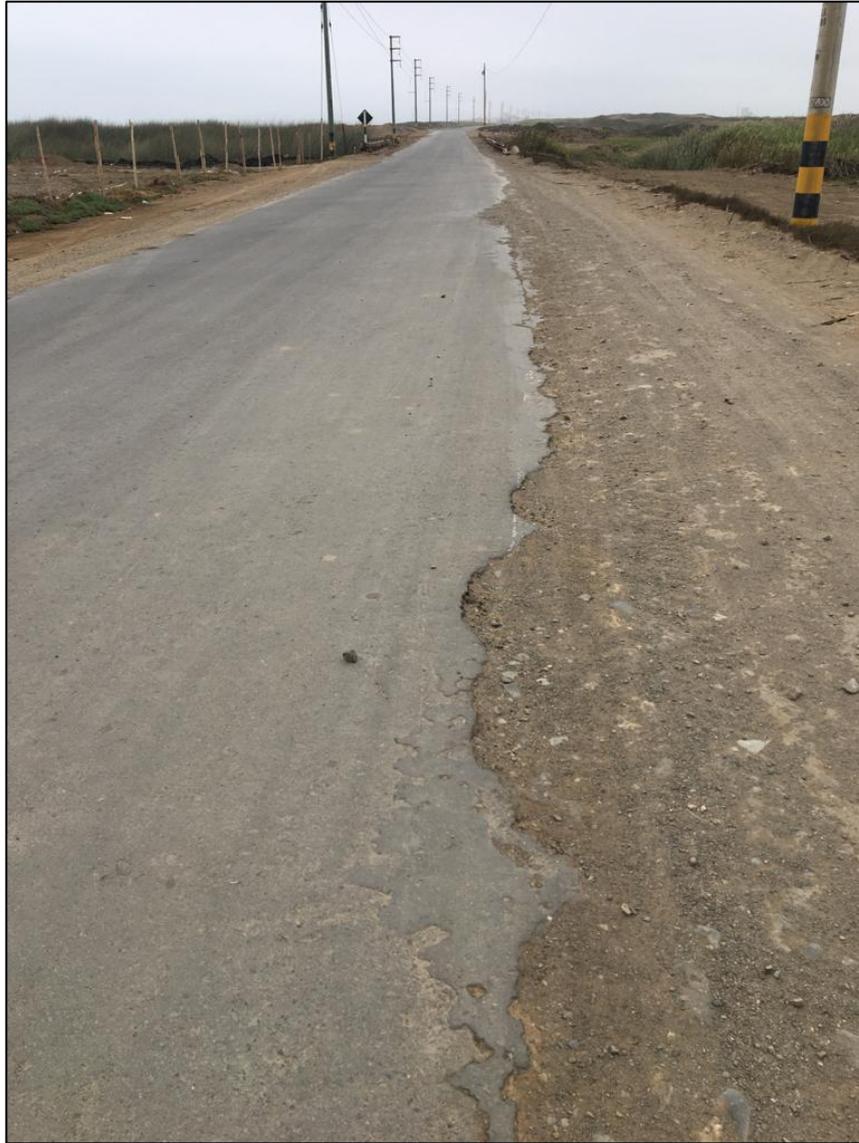
Tipo de falla Grieta de Borde

- Grieta de Borde, con una longitud de 13.64 ml. y nivel de severidad alto.

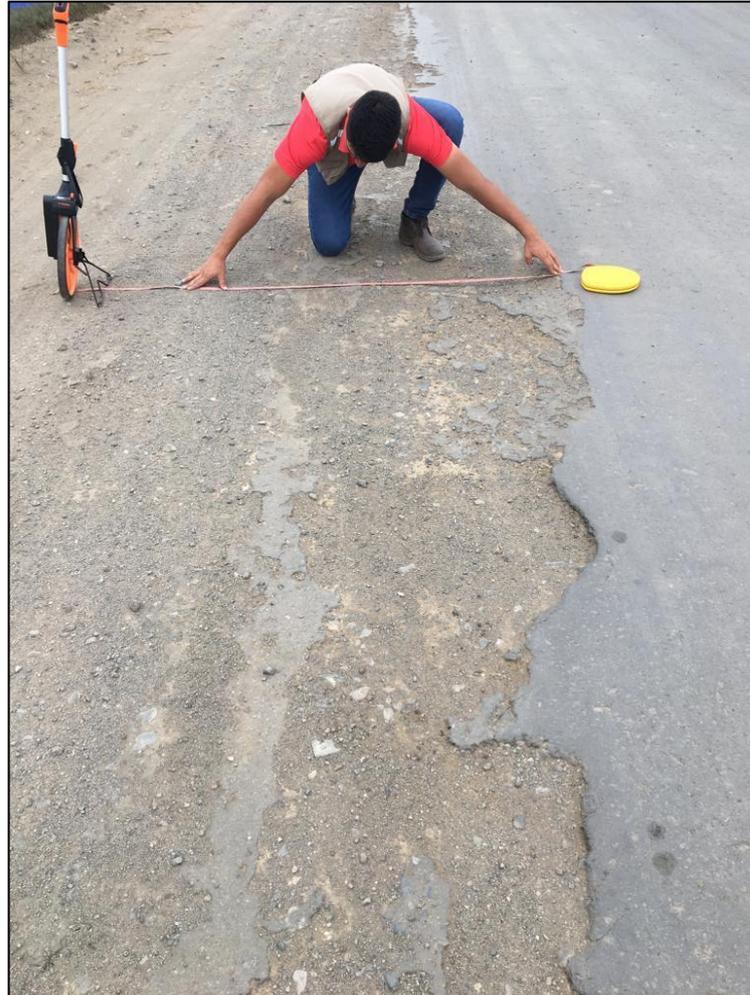
Tipo de falla Desprendimiento de Agregados

- Desprendimiento de Agregados, con un área de 35.55 m² y nivel de severidad medio.

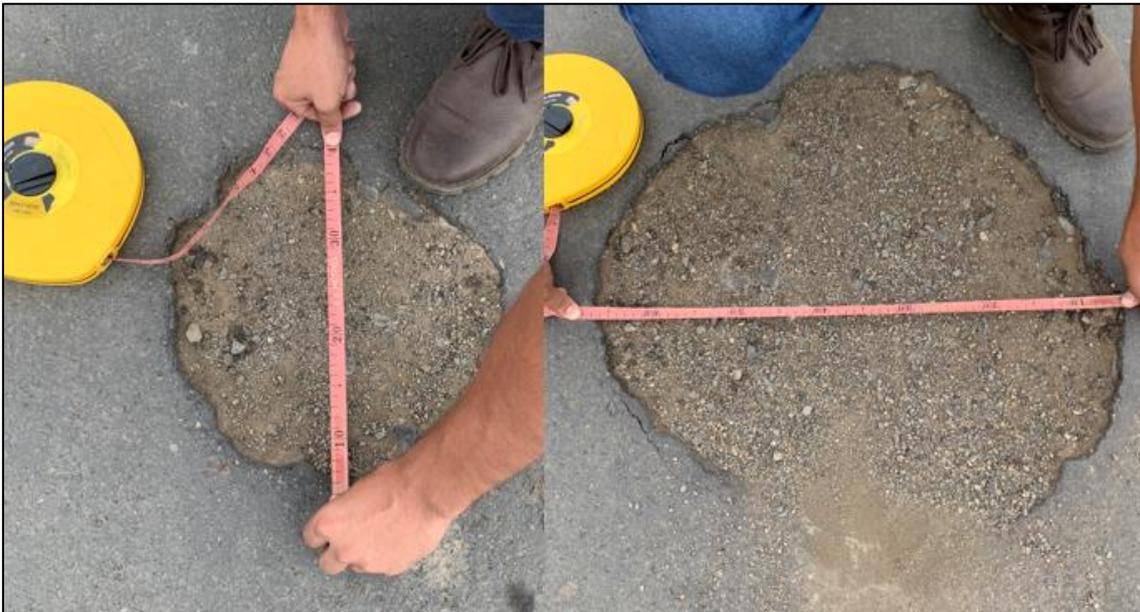
Tipo de falla Hueco

- Hueco, con un área de 0.28 m^2 y nivel de severidad medio.

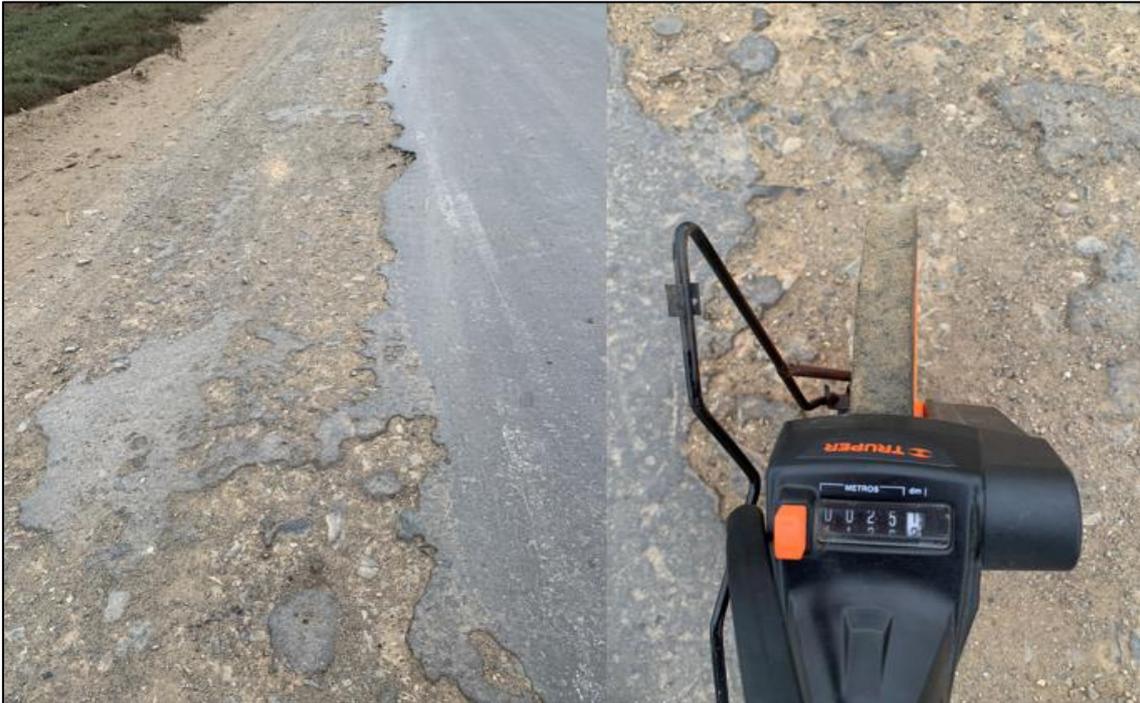
Tipo de falla Desprendimiento de Agregados

- Desprendimiento de Agregados, con un área de 45.36 m² y nivel de severidad alto.

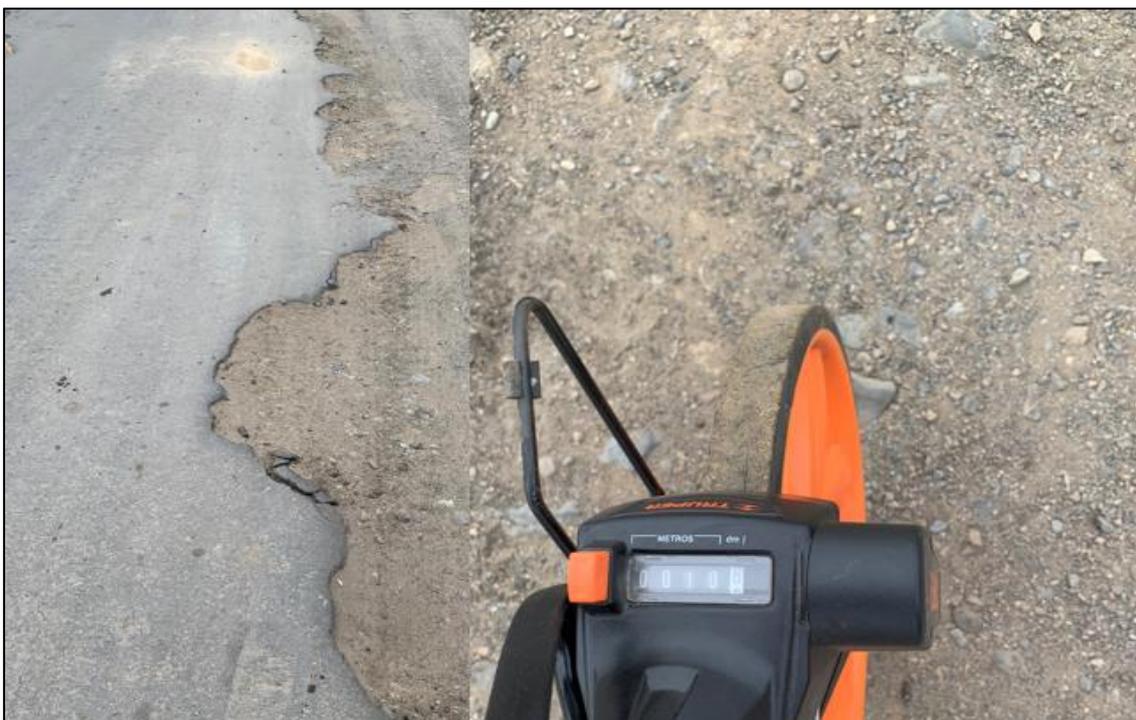
Tipo de falla Grieta de Borde

- Grieta de Borde, con una longitud de 10.8 ml. y nivel de severidad alto.

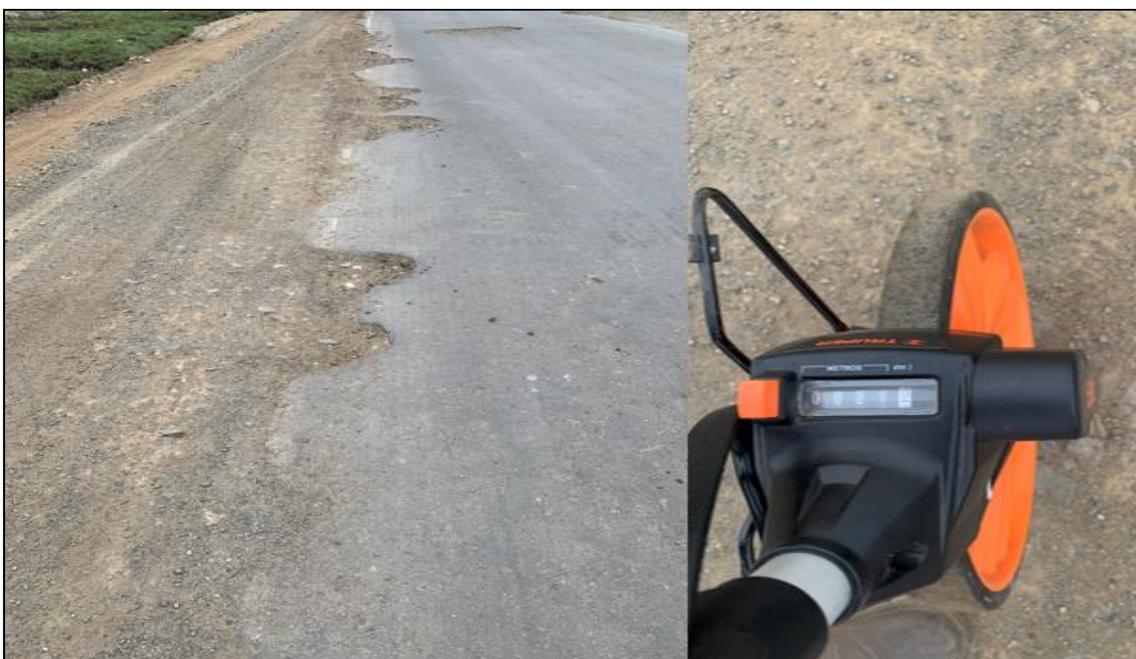
Tipo de falla Grieta de Borde

- Grieta de Borde, con una longitud de 21.2 ml. y nivel de severidad alto.

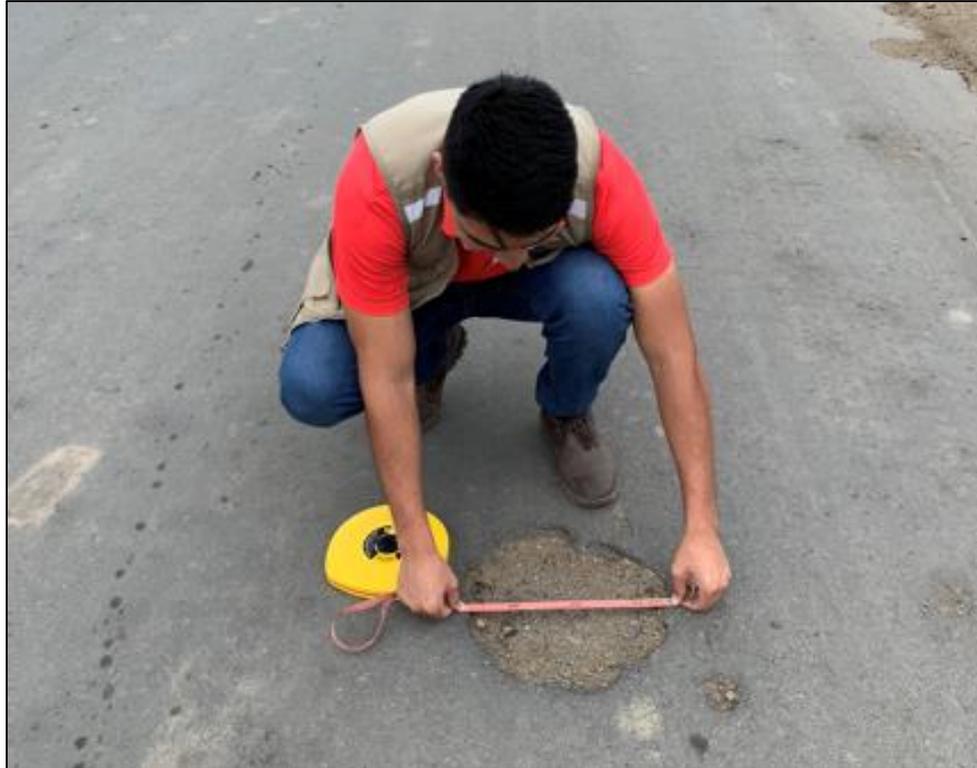
Tipo de falla Hueco

- Hueco, con un área de 0.23 m² y nivel de severidad medio.

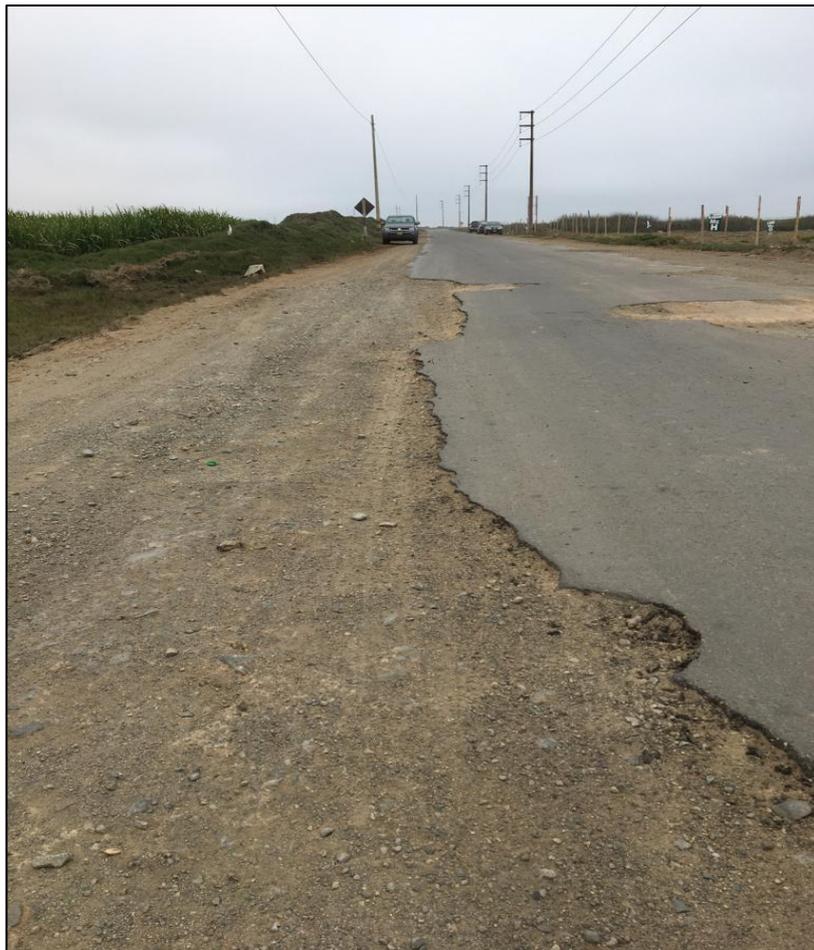
Tipo de falla Grieta de Borde

- Grieta de Borde, con una longitud de 28.17 ml. y nivel de severidad alto.

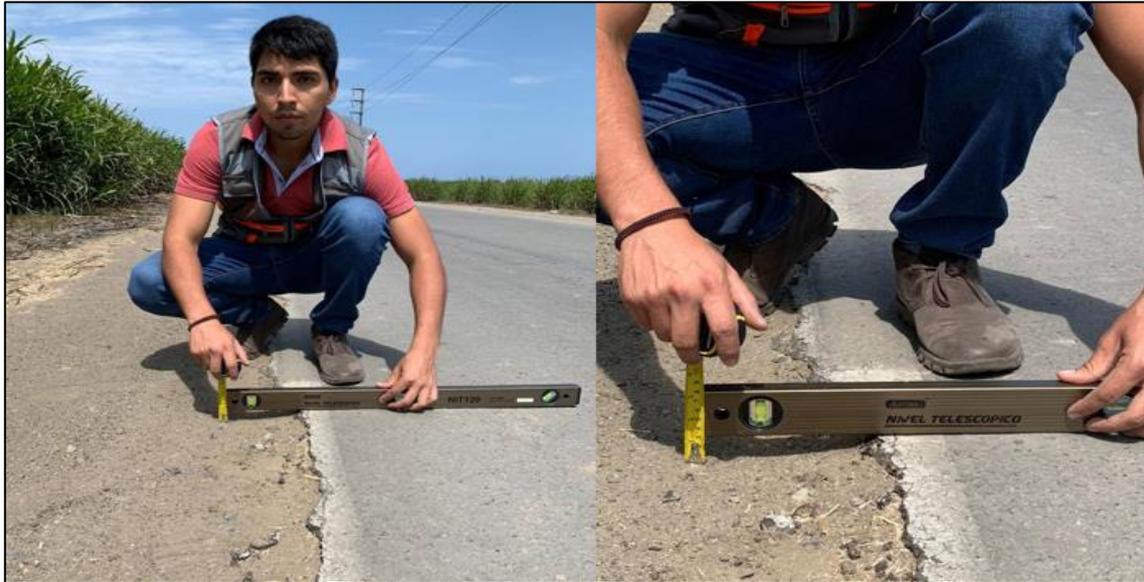
Tipo de falla Desnivel Carril/Berma

- Desnivel Carril/Berma, con una longitud de 31.4 ml. y nivel de severidad bajo.

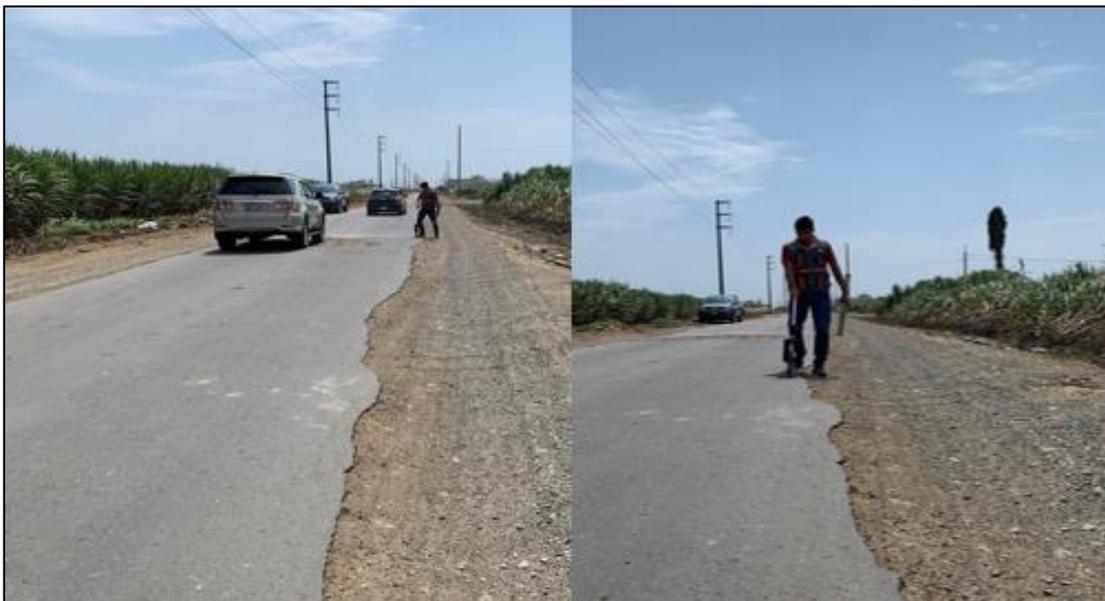
Tipo de falla Grieta de Borde

- Grieta de Borde, con una longitud de 26.84 ml. y nivel de severidad alto.

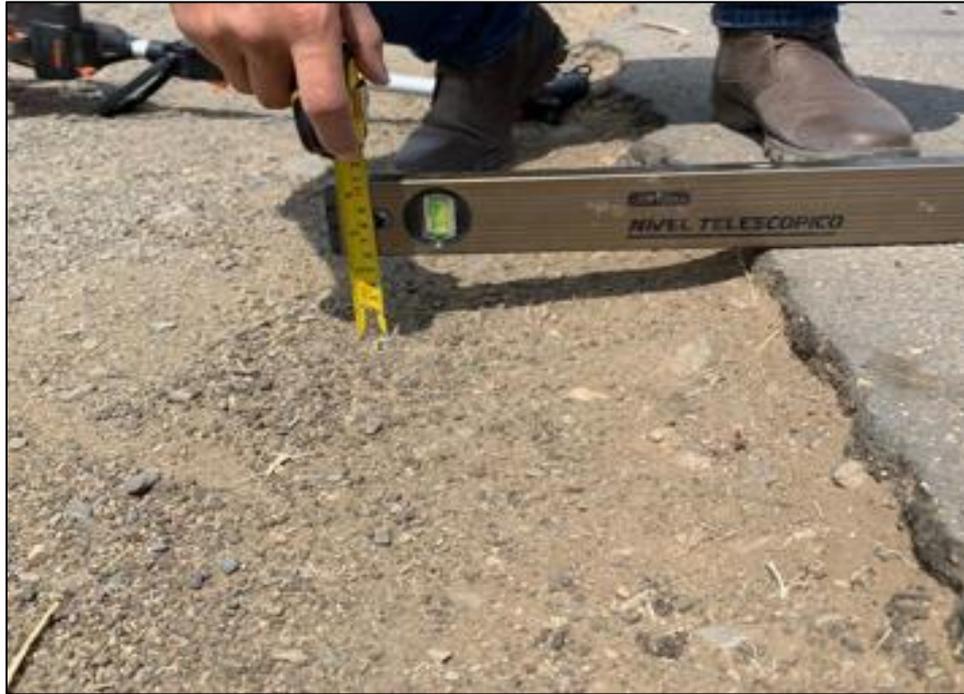
Tipo de falla Desnivel Carril/Berma

- Desnivel Carril/Berma, con una longitud de 16.55 ml. y nivel de severidad medio.

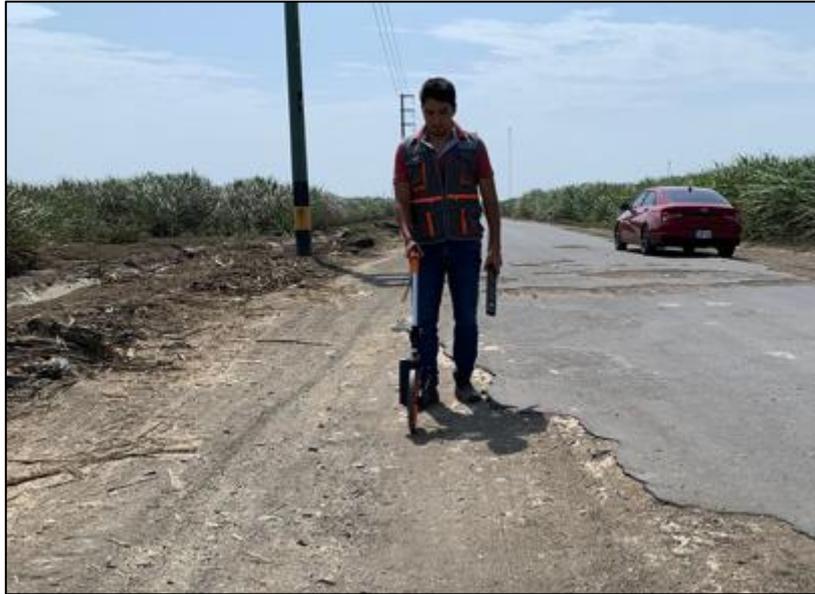
Tipo de falla Grieta de Borde

- Grieta de Borde, con una longitud de 17.6 ml. y nivel de severidad alto.

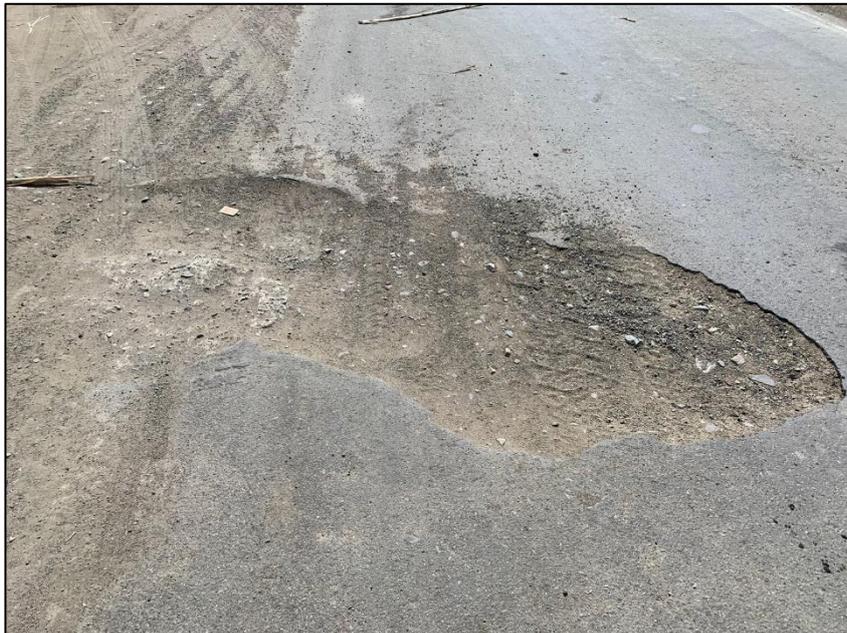
Tipo de falla Hueco

- Hueco, con un área de 2.00 m² y nivel de severidad alto.

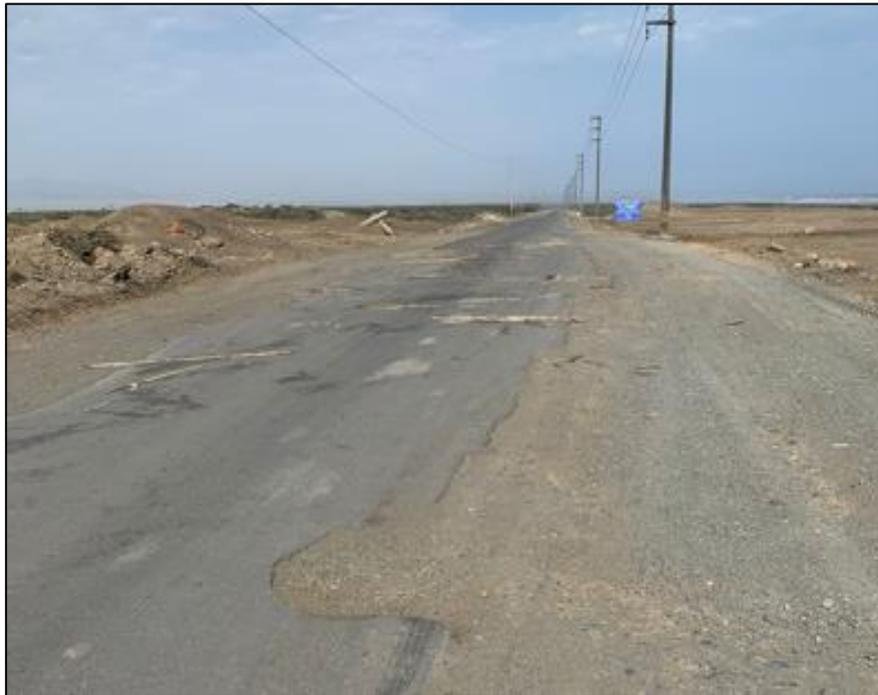
Tipo de falla Desprendimiento de Agregados

- Desprendimiento de Agregados, con un área de 63.03 m² y nivel de severidad alto.

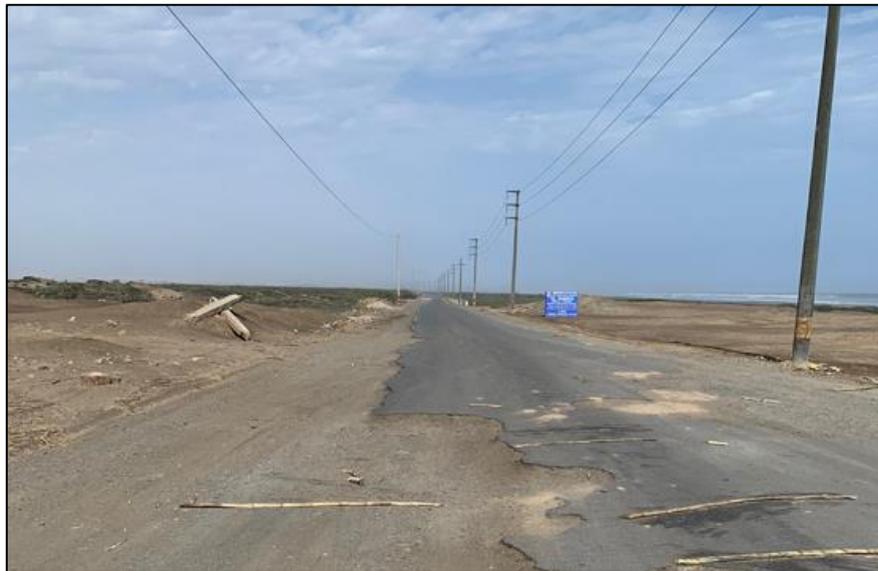
Tipo de falla Grieta de Borde

- Grieta de Borde, con una longitud de 23.62 ml. y nivel de severidad alto.

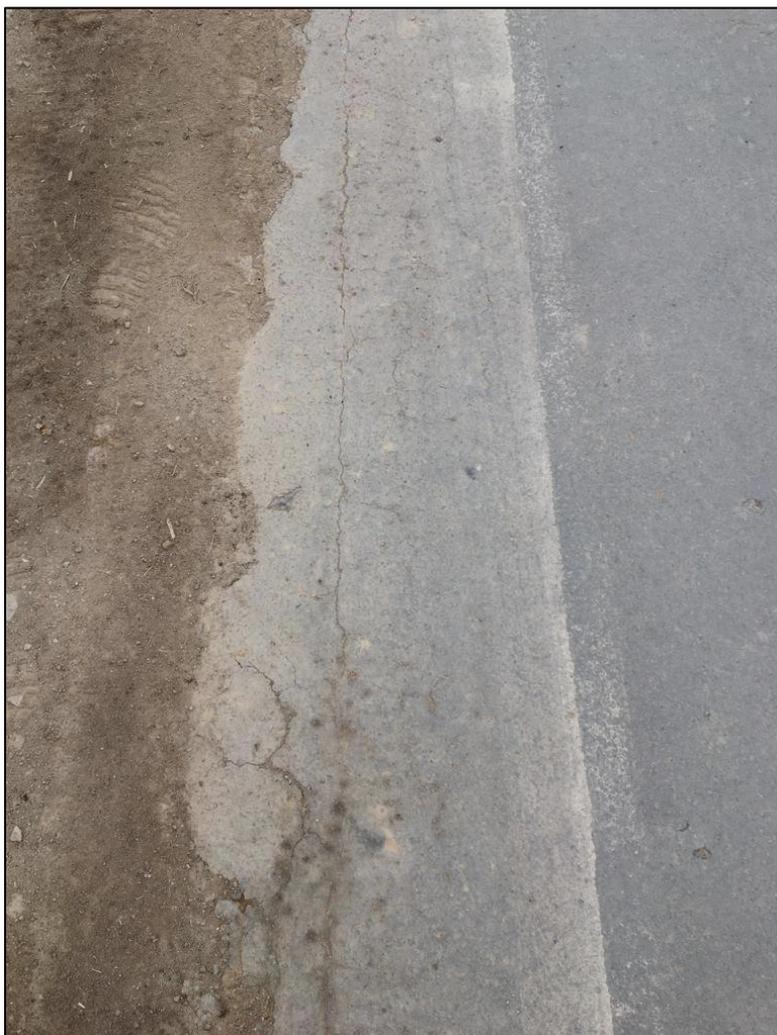
Tipo de falla Grieta de Borde

- Grieta de Borde, con una longitud de 15.74 ml. y nivel de severidad media.

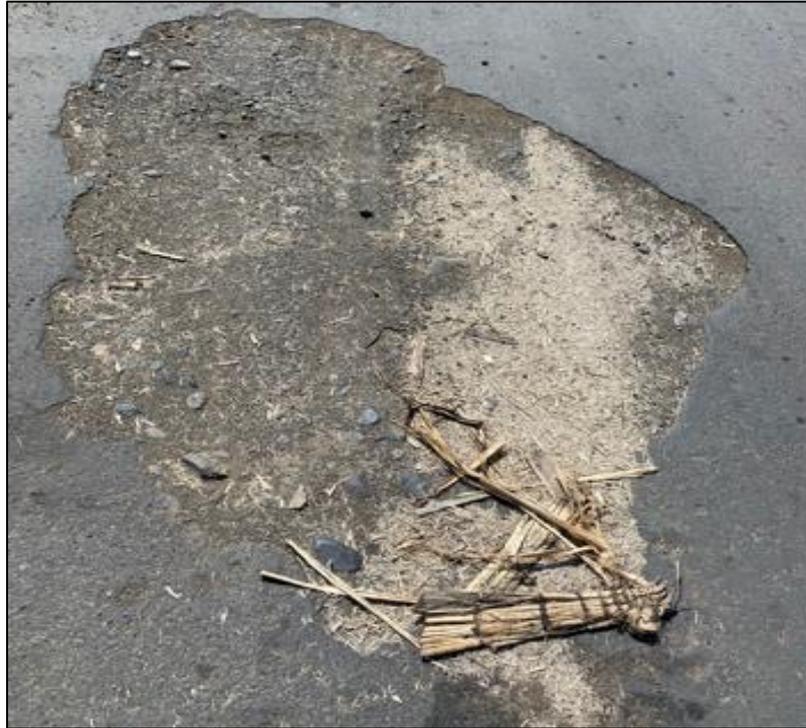
Tipo de falla Hueco

- Hueco, con un área de 4.74 m² y nivel de severidad alto.

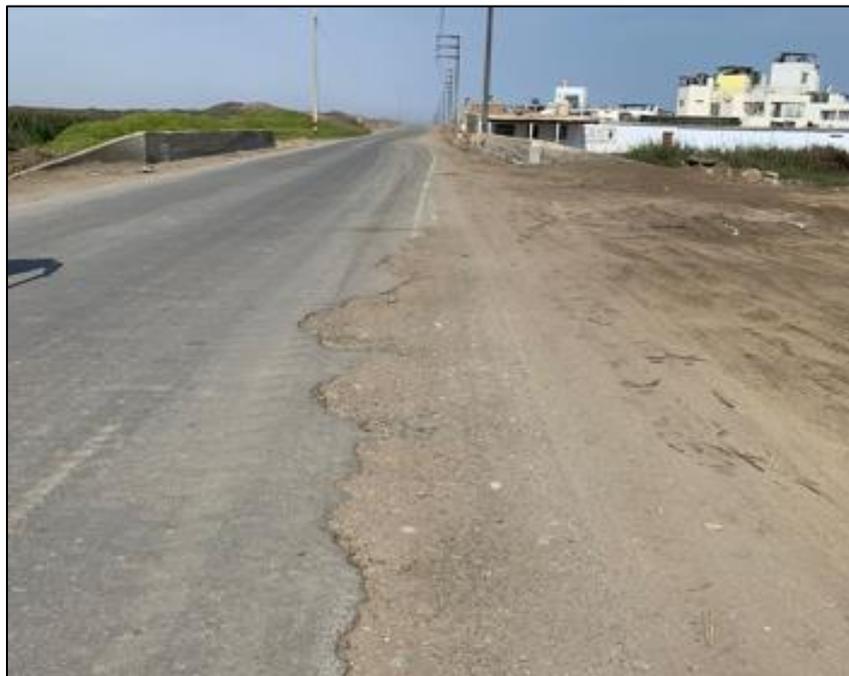
Tipo de falla Grieta de Borde

- Grieta de Borde, con una longitud de 20 ml. y nivel de severidad alto.

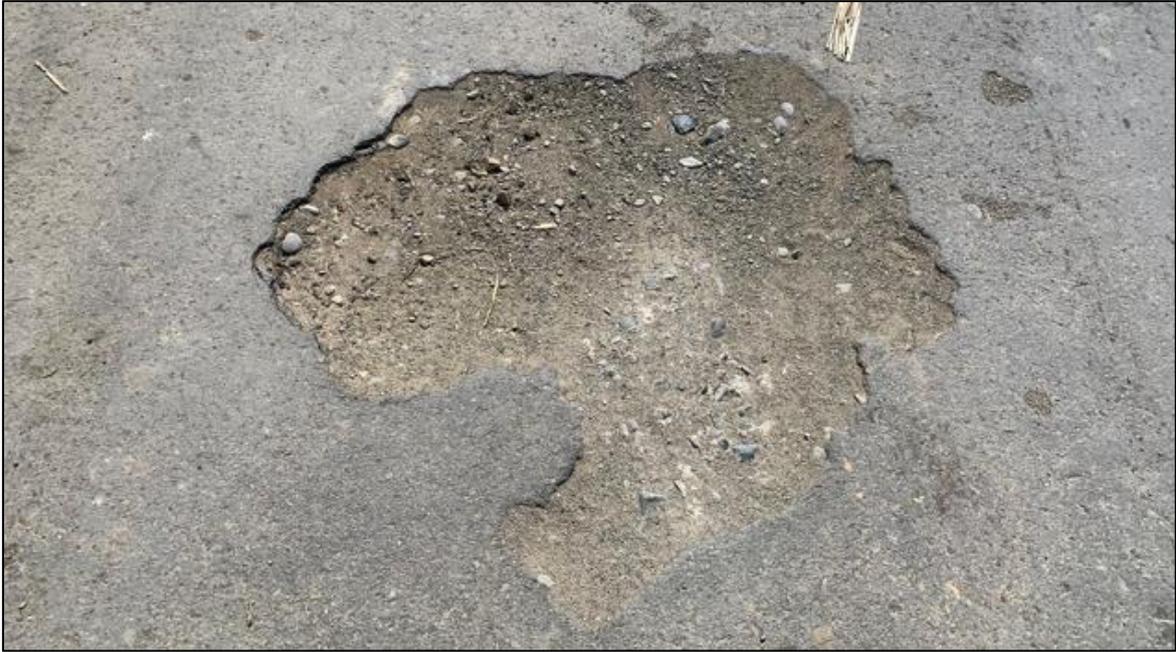
Tipo de falla Hueco

- Hueco, con un área de 1.81 m² y nivel de severidad alto.
