“CONSERVACIÓN VIAL DEL PAVIMENTO FLEXIBLE DE LA
CARRETERA COSTANERA ENTRE EL KM 21+650 Y EL
KM 24+650, HUANCHACO, 2022”

Tesis para optar al título profesional de:

INGENIERO CIVIL

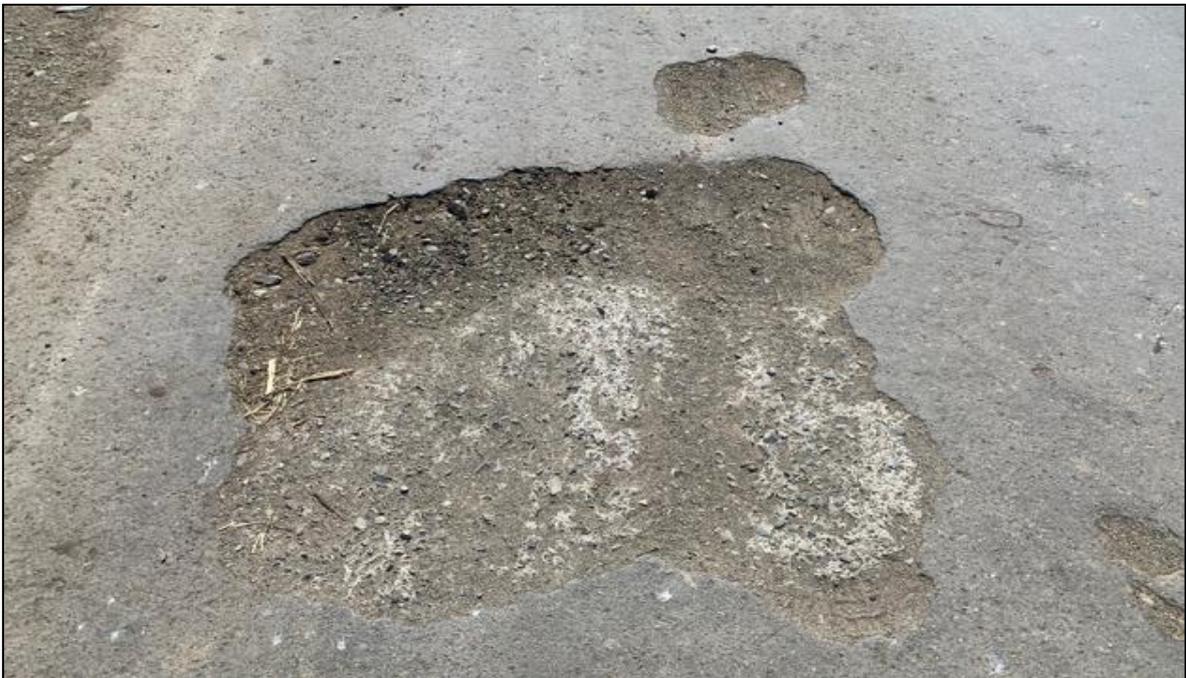
Tipo de falla Hueco

- Hueco, con un área de 2.43 m² y nivel de severidad alto.
