“SUPERVISIÓN Y MEJORAMIENTO EN LA CALIDAD EN EL
PROCESO CONSTRUCTIVO DE MUROS ANCLADOS EN
EL PROYECTO LIF PEZET, SAN ISIDRO, LIMA 2022”

Trabajo de suficiencia profesional para optar el título

Ingeniero Civil

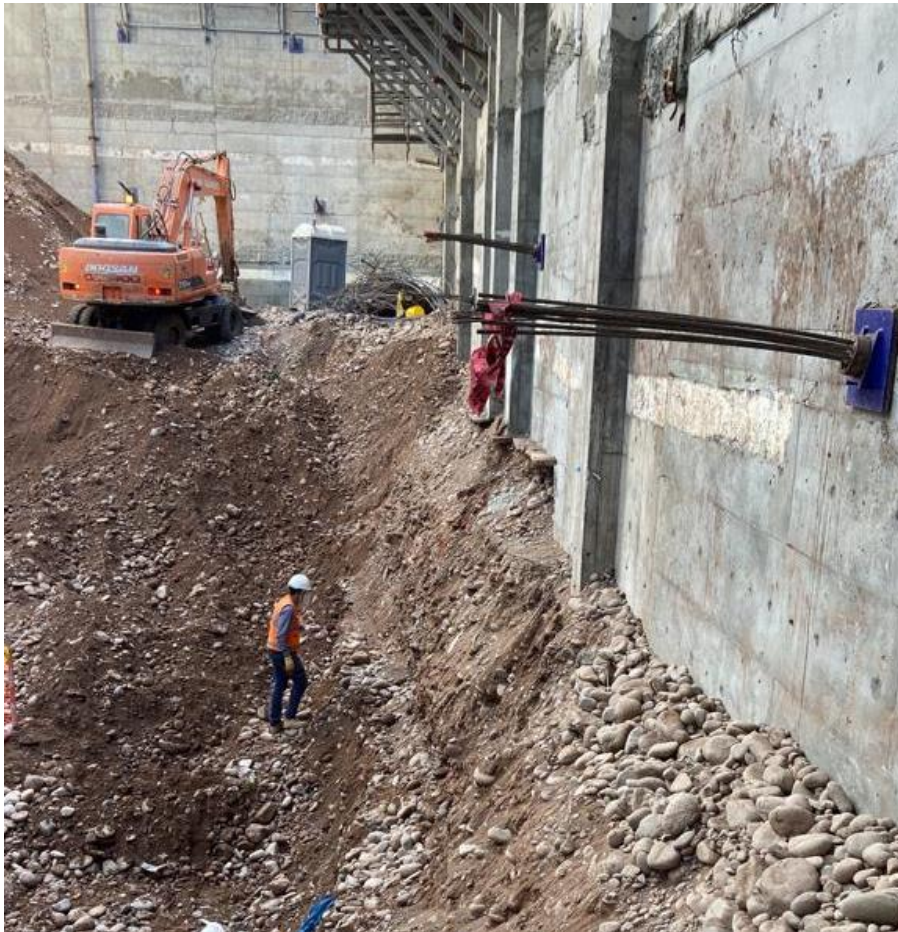
Durante el proceso de corte y perfilado de banquetas se tuvo problemas en el corte, dejando la corona con un ancho menos de 1m, esto sucedió porque el operador de la excavadora era cambiado constantemente, esto por problemas internos con el contrista, la medida que se tomó en primera instancia fue dictar charlas cada vez que se hacia el cambio de operador, sin embargo, esto demandaba tiempo y acortábamos el tiempo de producción, luego optamos por una solución que no afecte el tiempo de productividad, y se llegó a la conclusión de seguir dictando las charlas, pero ya no de manera personalizada, sino, incluirlas en las charlas de seguridad, en este sentido, las charlas al inicio de obra se dará de manera compartida, entre charlas de seguridad y de calidad, esto en coordinación con el Ing. SSOMA.

Figura 17. Banqueta con la corona < 1m
