UNIVERSIDAD
PRIVADA
DEL NORTE

"PATOLOGÍAS DEL CONCRETO ARMADO Y ESTRATEGIAS DE PREVENCIÓN PARA REDUCIR SU DETERIORO EN LAS VIVIENDAS DEL MALECÓN COLÓN CENTRO, BALNEARIO DE BUENOS AIRES, DISTRITO DE VÍCTOR LARCO-2022 "

Tesis para optar el título profesional de:
Ingeniero Civil

2022

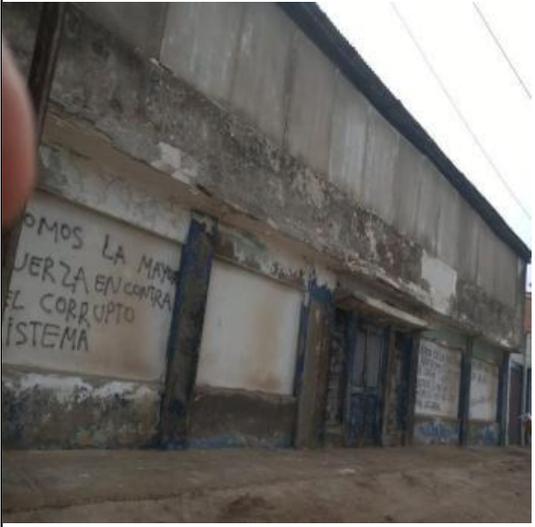
Tabla 7.
Vivienda N.º 1:

<p>Área Total: 110 m² Área con Daño: 67.22 m² Área sin Daño 42.78m²</p>	<p>OBSERVACIONES: <i>Presencia de....</i></p>

Erosión	20.43 M ²	Humedad	28.97 M ²	Grietas y fisuras	8.04 M ²	Deformaciones	1.35 M ²	Eflorescencia	8.43 M ²
Erosión	20.43 M ²										
Humedad	28.97 M ²										
Grietas y fisuras	8.04 M ²										
Deformaciones	1.35 M ²										
Eflorescencia	8.43 M ²

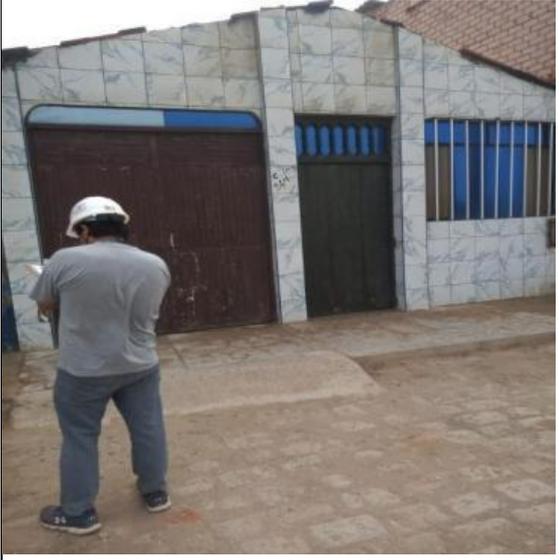
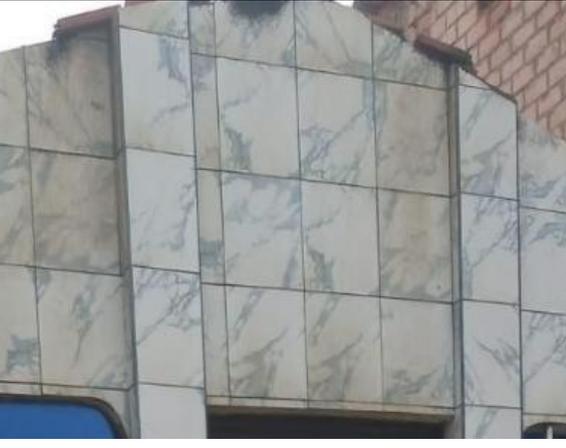
Tabla 8.
Vivienda N.º 2:

<p>Área Total: 17.5 m² Área con Daño: 5.40 m² Área sin Daño: 12.10 m²</p>	<p>OBSERVACIONES: <i>Presencia de....</i></p>

Erosión	1.58 m ²	Humedad	2.34 m ²	Grietas y fisuras	0.93 m ²	Deformaciones	0.18 m ²	Eflorescencia	0.37 m ²
Erosión	1.58 m ²										
Humedad	2.34 m ²										
Grietas y fisuras	0.93 m ²										
Deformaciones	0.18 m ²										
Eflorescencia	0.37 m ²

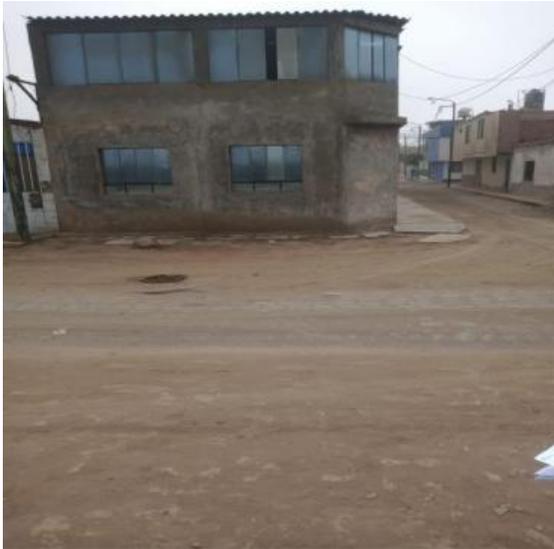
Tabla 9.
Vivienda N.º 3:

<p>OBSERVACIONES: <i>Presencia de....</i></p>

<table><tr> <td>Erosión</td> <td>1.92 m2</td> </tr></table>

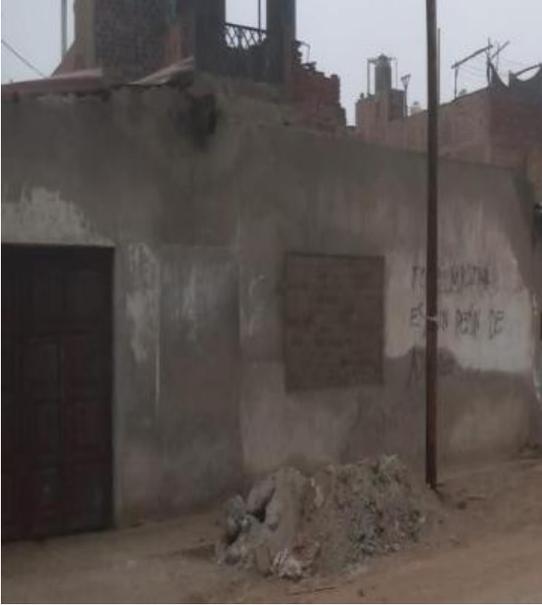
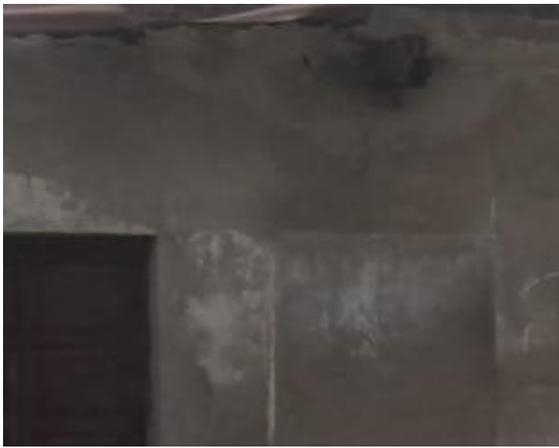
Tabla 11.
Vivienda N.º 5:

OBSERVACIONES: <i>Presencia de....</i>	
		Erosión	4.00 m2
<p>Área Total: 18 m2 Área con Daño: 5.23 m2 Área sin Daño: 12.77 m2</p>		Humedad	0.56 m2
		Grietas y fisuras	0.00 m2
		Deformaciones	0.00 m2
		Eflorescencia	0.67 m2

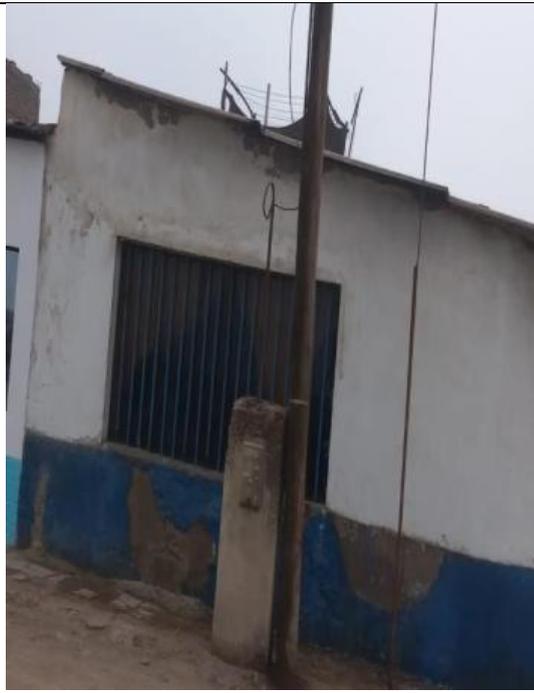
Tabla 13.
Vivienda N.º 7:

OBSERVACIONES: <i>Presencia de....</i>	
		Erosión	2.25 m2
<p>Área Total: 15 m2 Área con Daño: 7.23 m2 Área sin Daño: 7.77 m2</p>		Humedad	1.98 m2
		Grietas y fisuras	0.72 m2
		Deformaciones	0.00 m2
		Eflorescencia	2.28 m2

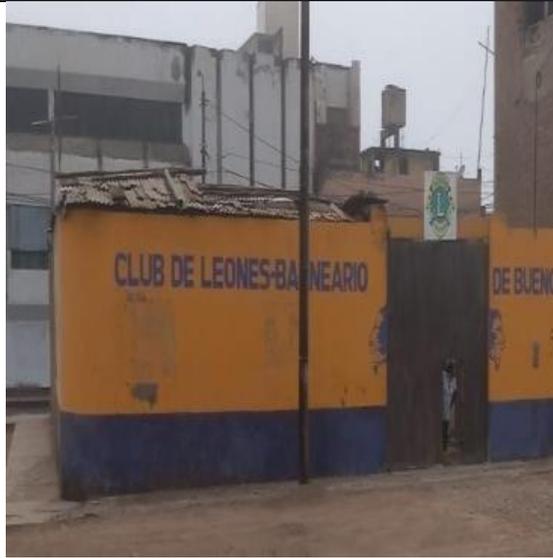
Tabla 14.
Vivienda N.º 8:

OBSERVACIONES: <i>Presencia de....</i>	
		Erosión	1.95 m2
<p>Área Total: 27.5 m2 Área con Daño: 12.07 m2 Área sin Daño: 15.43 m2</p>		Humedad	3.68 m2
		Grietas y fisuras	1.95 m2
		Deformaciones	0.98 m2
		Eflorescencia	3.51 m2

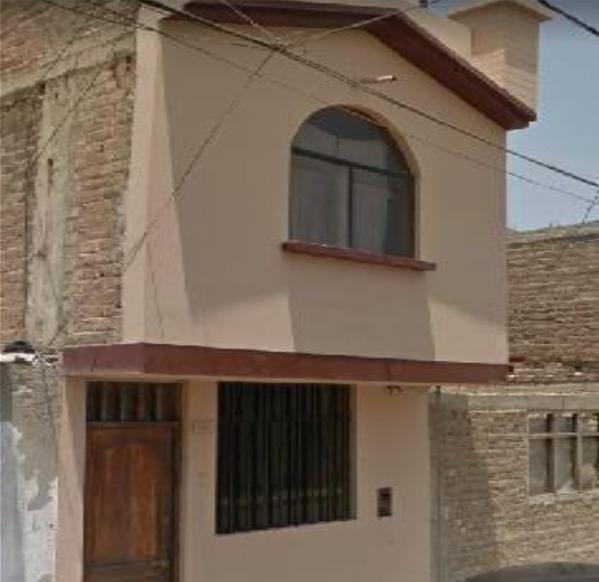
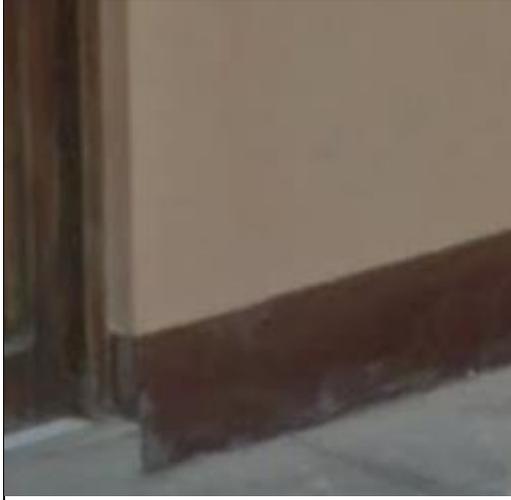
Tabla 16.
Vivienda N.º 10:

<p>Área Total: 20 m² Área con Daño: 0.32 m² Área sin Daño: 19.68 m²</p>	<p>OBSERVACIONES: <i>Presencia de....</i></p>

Erosión	0.19 m ²	Humedad	0.00 m ²	Grietas y fisuras	0.00 m ²	Deformaciones	0.00 m ²	Eflorescencia	0.13 m ²
Erosión	0.19 m ²										
Humedad	0.00 m ²										
Grietas y fisuras	0.00 m ²										
Deformaciones	0.00 m ²										
Eflorescencia	0.13 m ²

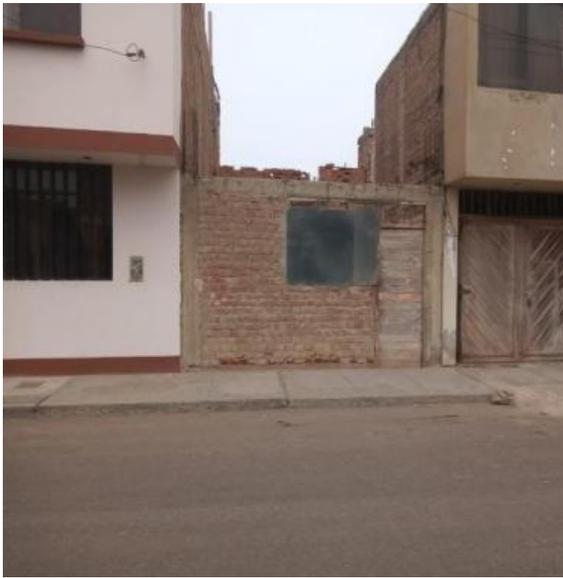
Tabla 17.
Vivienda N.º 11

<p>OBSERVACIONES: <i>Presencia de....</i></p>

Erosión	0.96 m2	Humedad	1.59 m2	Grietas y fisuras	1.97 m2	Deformaciones	0.12 m2
Erosión	0.96 m2									
Humedad	1.59 m2									
Grietas y fisuras	1.97 m2									
Deformaciones	0.12 m2									
Eflorescencia	1.38 m2									
<p>Área Total: 10.5 m2 Área con Daño: 6.02 m2 Área sin Daño: 4.48 m2</p>

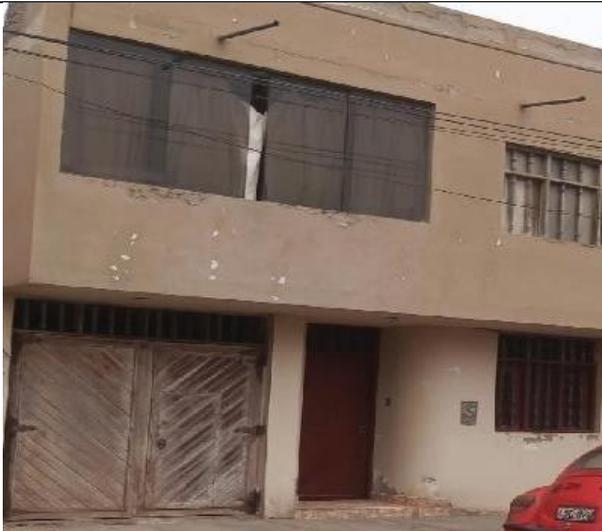
Tabla 18.
Vivienda N.º 12:

<p>OBSERVACIONES: <i>Presencia de....</i></p>

Erosión	1.60 m2	Humedad	1.68 m2	Grietas y fisuras	0.14 m2	Deformaciones	0.00 m2
Erosión	1.60 m2									
Humedad	1.68 m2									
Grietas y fisuras	0.14 m2									
Deformaciones	0.00 m2									
Eflorescencia	0.33 m2									
<p>Área Total: 30 m2 Área con Daño :3.75 m2 Área sin Daño: 26.25 m2</p>

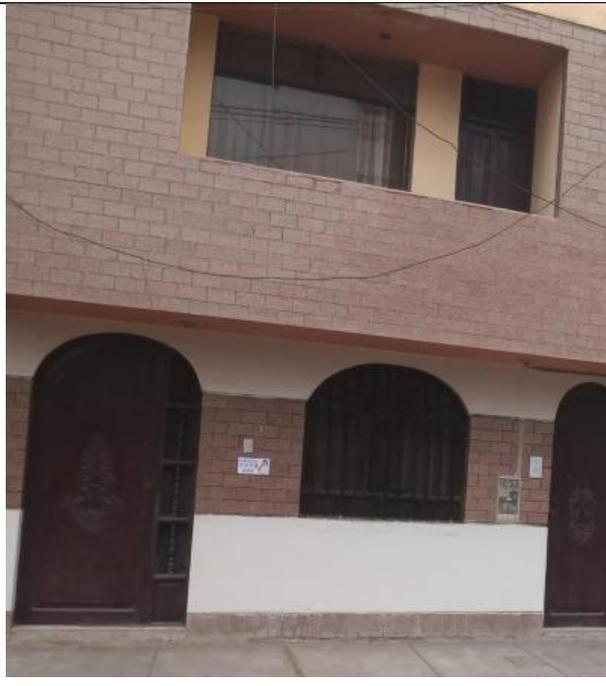
Tabla 19.
Vivienda N.º 13:

OBSERVACIONES: <i>Presencia de....</i>	
		Erosión	3.83 m ²
<p>Área Total: 25 m² Área con Daño: 15.52 m² Área sin Daño: 9.48 m²</p>		Humedad	6.09 m ²
		Grietas y fisuras	0.76 m ²
		Deformaciones	0.00 m ²
		Eflorescencia	4.84 m ²

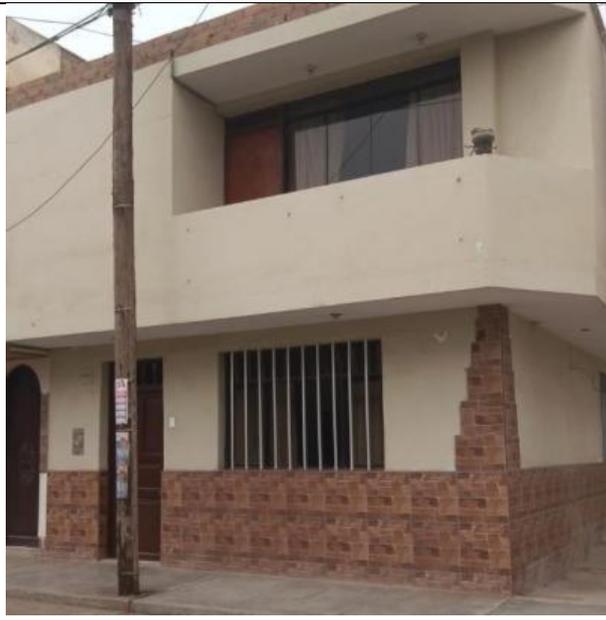
Tabla 20.
Vivienda N.º 14:

OBSERVACIONES: <i>Presencia de....</i>	
		Erosión	1.25 m ²
<p>Área Total: 25 m² Área con Daño: 7.42 m² Área sin Daño: 17.58 m²</p>		Humedad	2.12 m ²
		Grietas y fisuras	2.64 m ²
		Deformaciones	0.53 m ²
		Eflorescencia	0.88 m ²

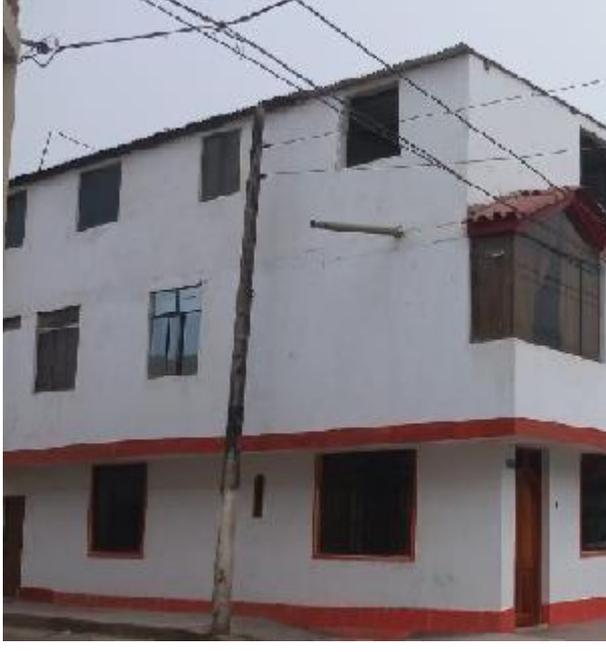
Tabla 21.
Vivienda N.º 15:

<p>Área Total: 30 m² Área con Daño: 2.99 m² Área sin Daño: 27.01 m²</p>	<p>OBSERVACIONES: <i>Presencia de....</i></p>

Erosión	0.37 m ²	Humedad	2.56 m ²	Grietas y fisuras	0.02 m ²	Deformaciones	0.00 m ²	Eflorescencia	0.04 m ²
Erosión	0.37 m ²										
Humedad	2.56 m ²										
Grietas y fisuras	0.02 m ²										
Deformaciones	0.00 m ²										
Eflorescencia	0.04 m ²

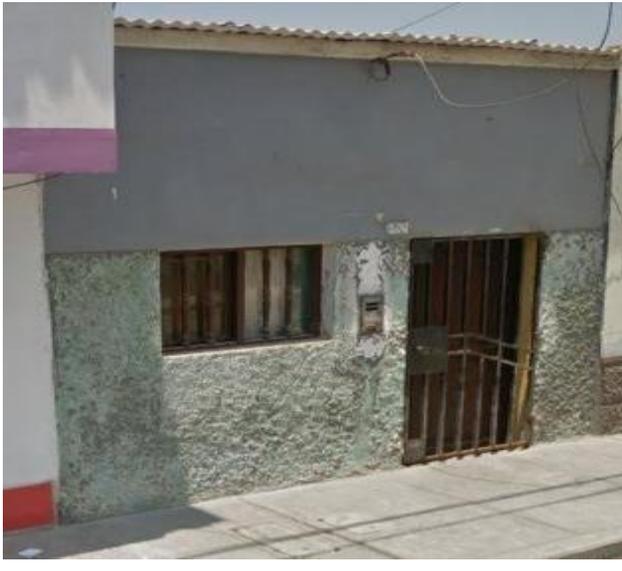
Tabla 22.
Vivienda N.º 16:

<p>Área Total: 20 m² Área con Daño: 2.99 m² Área sin Daño: 10.46 m²</p>	<p>OBSERVACIONES: <i>Presencia de....</i></p>

<table><tr> <td>Erosión</td> <td>1.84 m²</td> </tr></table>

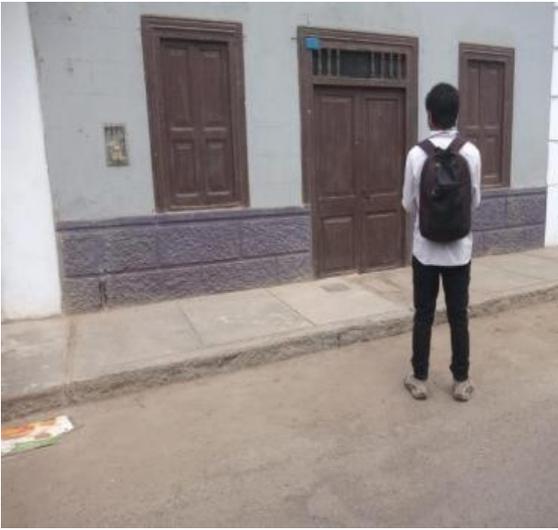
Tabla 23.
Vivienda N. ° 17:

<p>Área Total: 18 m² Área con Daño: 6.65 m² Área sin Daño: 11.35 m²</p>	<p>OBSERVACIONES: Presencia de....</p>

<table><tr> <td>Erosión</td> <td>0.66 m²</td> </tr></table>

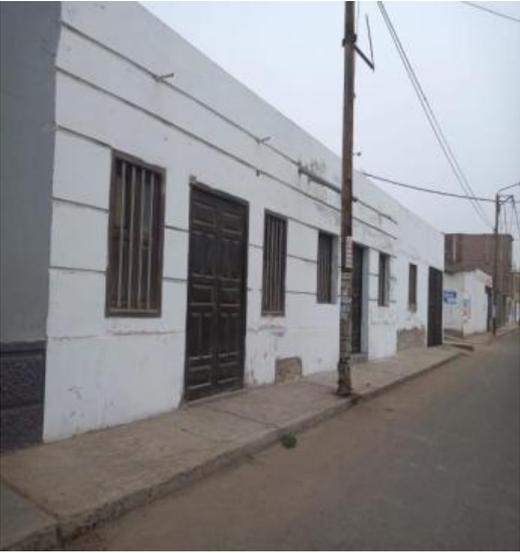
Tabla 24.
Vivienda N. ° 18:

<p>Área Total: 27 m² Área con Daño: 6.99 m² Área sin Daño: 20.01 m²</p>	<p>OBSERVACIONES: Presencia de....</p>

<table><tr> <td>Erosión</td> <td>2.62 m²</td> </tr></table>

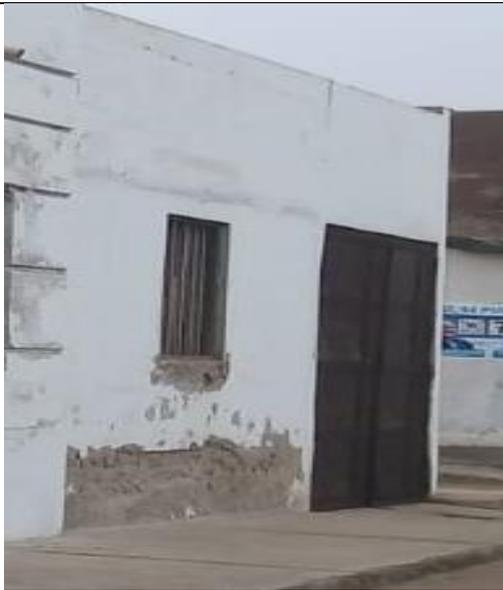
Tabla 25.
Vivienda N.º 19:

OBSERVACIONES: Presencia de....	
		Erosión	7.16 m2
		Humedad	7.12 m2
		Grietas y fisura	4.18 m2
		Deformaciones	0.00 m2
		Eflorescencia	8.70 m2
<p>Área Total: 66 m2 Área con Daño: 27.16 m2 Área sin Daño: 38.84 m2</p>

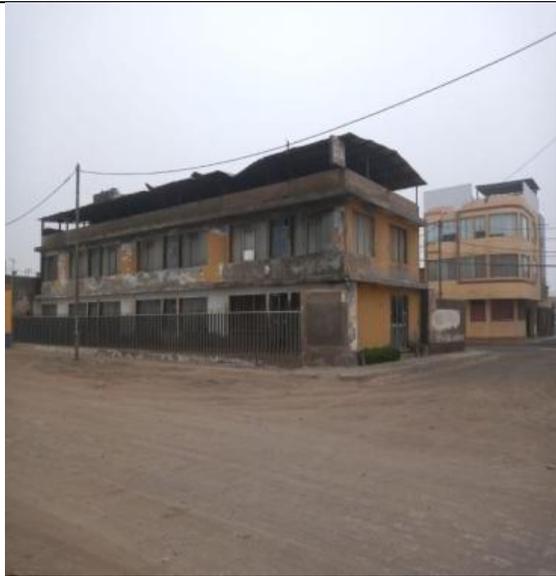
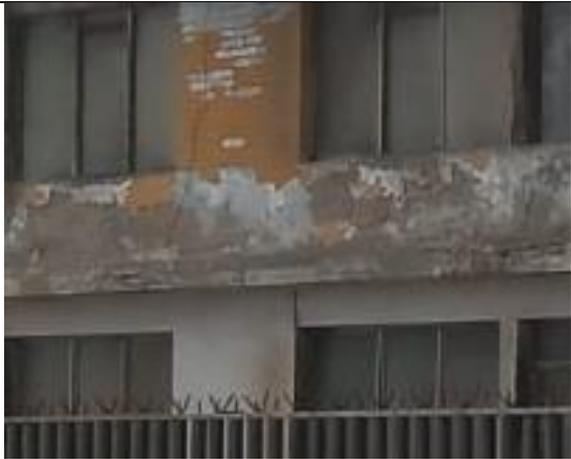
Tabla 26.
Vivienda N.º 20:

OBSERVACIONES: Presencia de....	
		Erosión	50.61 m2
		Humedad	81.60 m2
		Grietas y fisuras	2.44 m2
		Deformaciones	0.60 m2
		Eflorescencia	34.15 m2
<p>Área Total: 225 m2 Área con Daño: 169.40 m2 Área sin Daño: 55.60 m2</p>

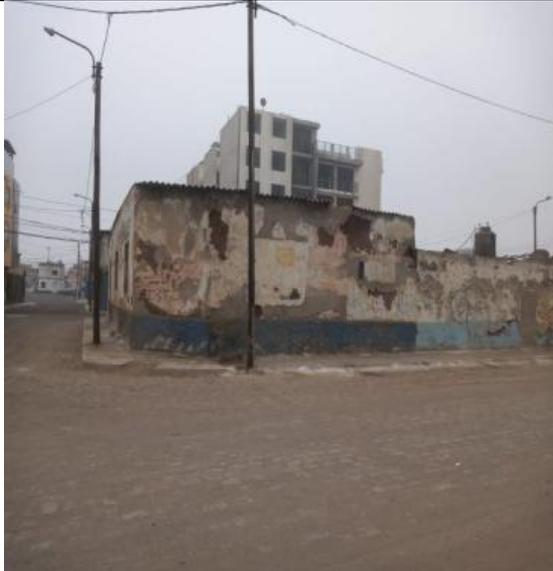
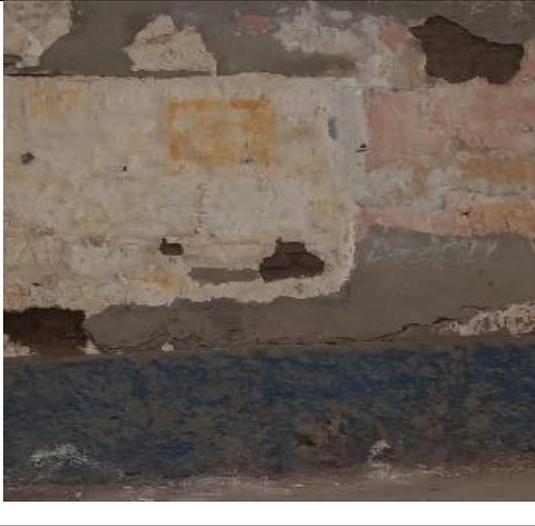
Tabla 27.
Vivienda N.º 21:

<p>OBSERVACIONES: <i>Presencia de....</i></p> <table border="1"> <tr> <td>Erosión</td> <td>4.62 m2</td> </tr> <tr> <td>Humedad</td> <td>2.26 m2</td> </tr> </table>	Erosión	4.62 m2	Humedad	2.26 m2		
Erosión	4.62 m2						
Humedad	2.26 m2						
<p>Área Total: 20 m2 Área con Daño: 17.62 m2 Área sin Daño: 2.38 m2</p>	<table border="1"> <tr> <td>Grietas y fisuras</td> <td>2.63 m2</td> </tr> <tr> <td>Deformaciones</td> <td>2.91 m2</td> </tr> <tr> <td>Eflorescencia</td> <td>5.20 m2</td> </tr> </table>	Grietas y fisuras	2.63 m2	Deformaciones	2.91 m2	Eflorescencia	5.20 m2
Grietas y fisuras	2.63 m2						
Deformaciones	2.91 m2						
Eflorescencia	5.20 m2

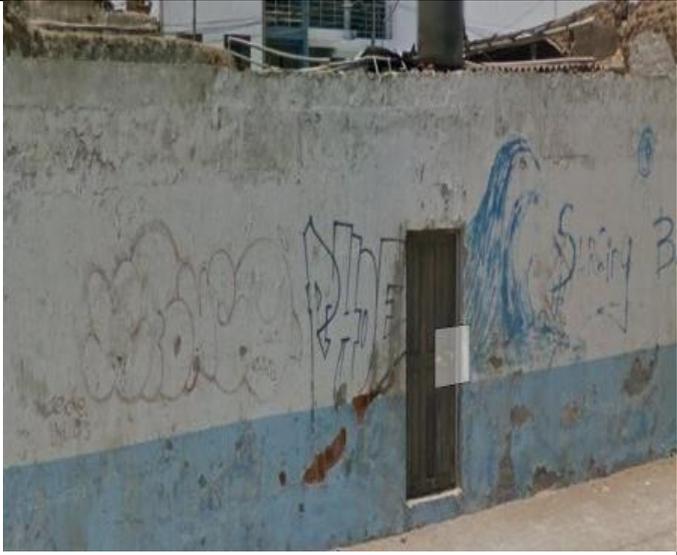
Tabla 28.
Vivienda N.º 22:

<p>Área Total: 30 m2 Área con Daño: 9.93 m2 Área sin Daño: 20.07 m2</p>	<p>OBSERVACIONES: <i>Presencia de....</i></p>

<table><tr> <td>Erosión</td> <td>3.16 m2</td> </tr></table>

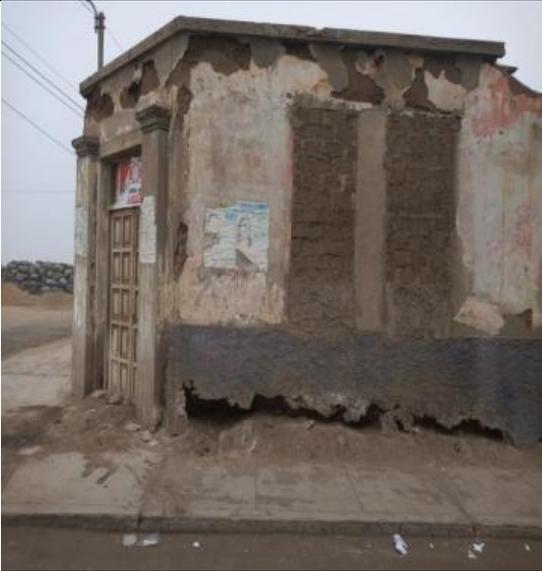
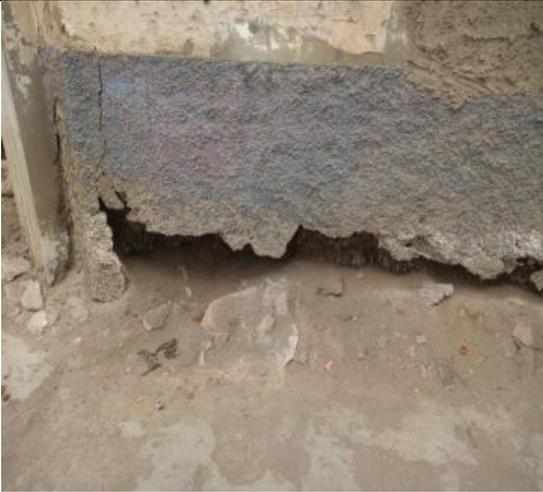
Tabla 29.
Vivienda N.º 23:

<p>Área Total: 22.5 m² Área con Daño: 15.37 m² Área sin Daño: 7.13 m²</p>	<p>OBSERVACIONES: <i>Presencia de....</i></p>

<table><tr> <td>Erosión</td> <td>2.84 m²</td> </tr></table>

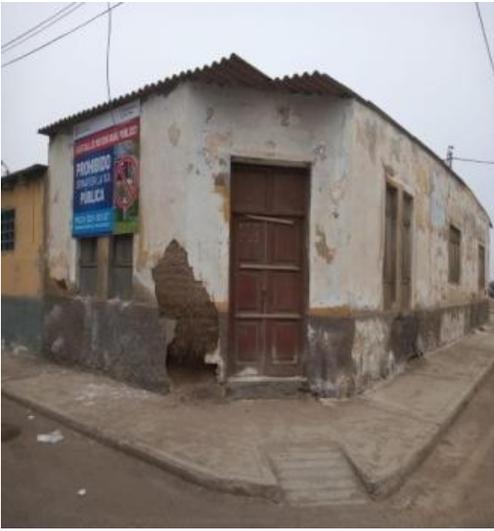
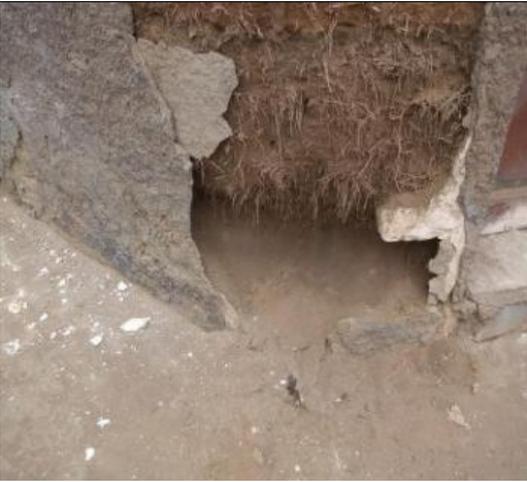
Tabla 30.
Vivienda N.º 24:

<p>Área Total: 12.5 m² Área con Daño: 3.92 m² Área sin Daño: 8.58 m²</p>	<p>OBSERVACIONES: <i>Presencia de....</i></p>

<table><tr> <td>Erosión</td> <td>1.37 m²</td> </tr></table>

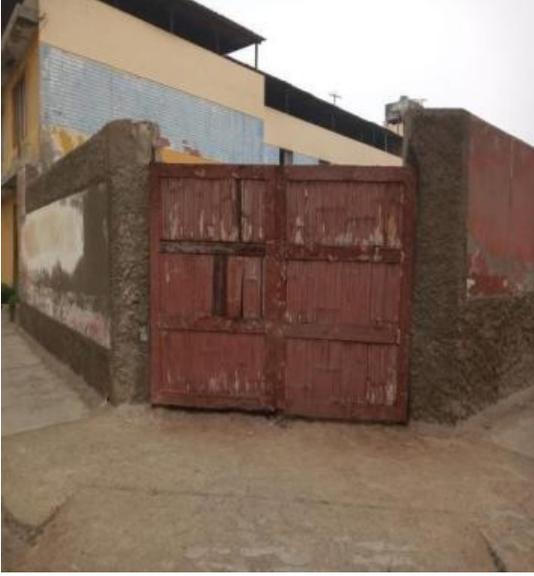
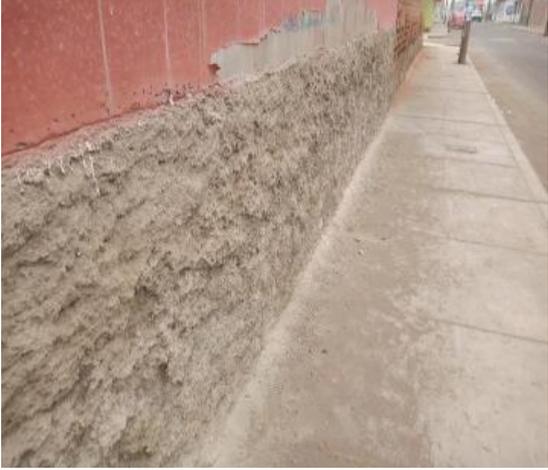
Tabla 31.
Vivienda N.º 25:

<p>Área Total: 32.5 m² Área con Daño: 10.23 m² Área sin Daño: 22.27 m²</p>	<p>OBSERVACIONES: Presencia de....</p>

<table><tr> <td>Erosión</td> <td>3.34 m²</td> </tr></table>

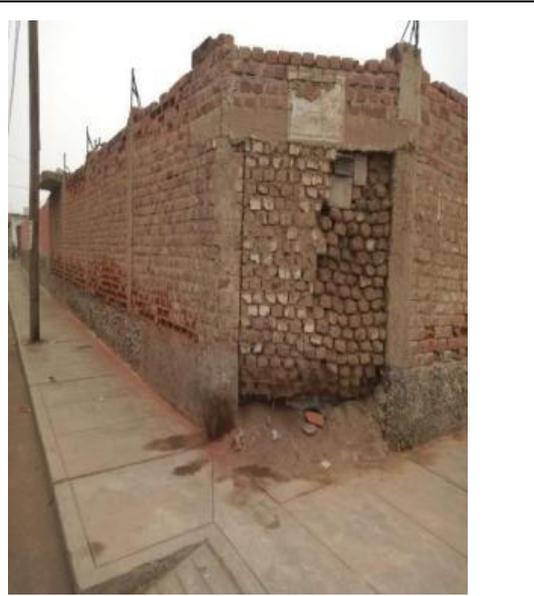
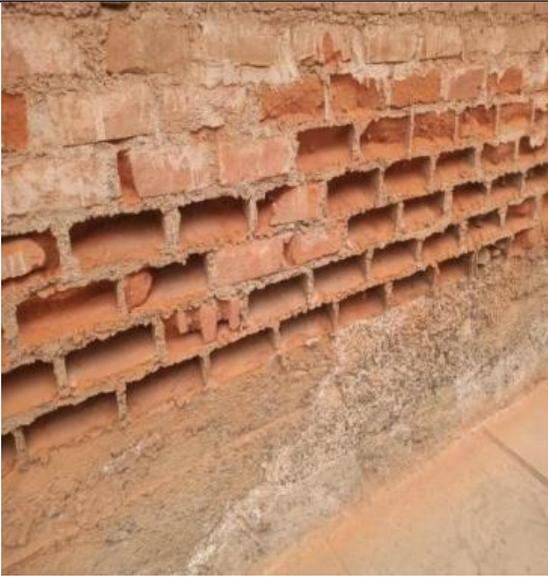
Tabla 32.
Vivienda N.º 26:

<p>Área Total: 37.5 m² Área con Daño: 34.17 m² Área sin Daño: 3.33 m²</p>	<p>OBSERVACIONES: Presencia de....</p>

<table><tr> <td>Erosión</td> <td>11.95 m²</td> </tr></table>

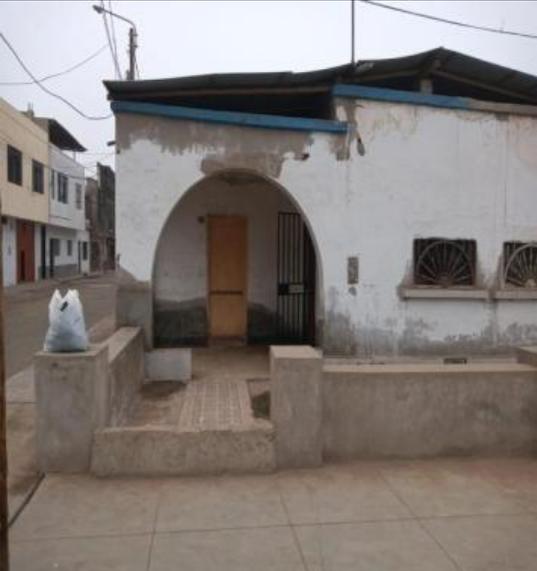
Tabla 33.
Vivienda N. ° 27:

<p>Área Total: 20 m² Área con Daño: 7.91 m² Área sin Daño: 12.09 m²</p>	<p>OBSERVACIONES: Presencia de....</p>

<table><tr> <td>Erosión</td> <td>3.33 m²</td> </tr></table>

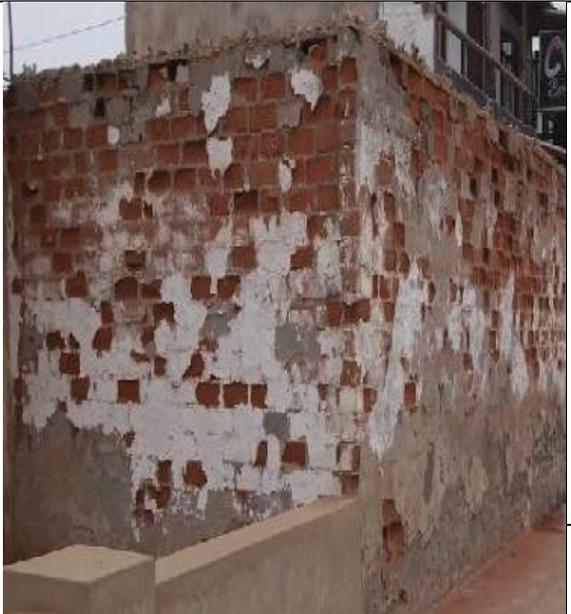
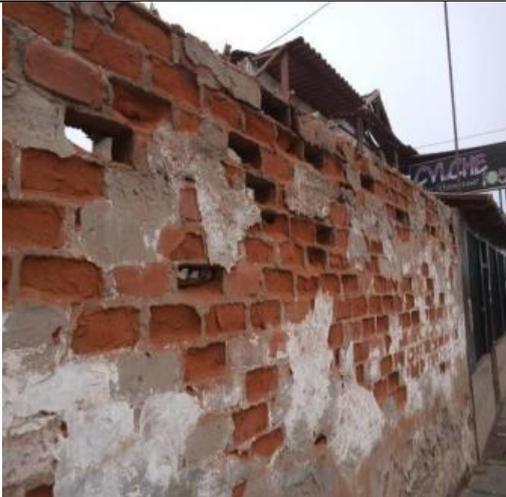
Tabla 34.
Vivienda N. ° 28:

<p>Área Total: 10 m² Área con Daño: 9.53 m² Área sin Daño: 0.47 m²</p>	<p>OBSERVACIONES: Presencia de....</p>

<table><tr> <td>Erosión</td> <td>2.34 m²</td> </tr></table>

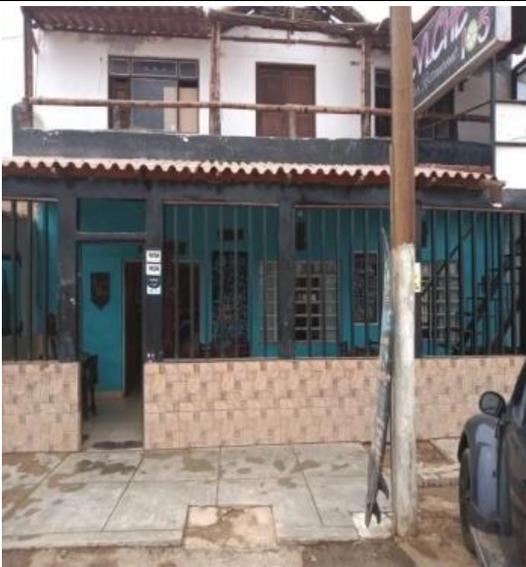
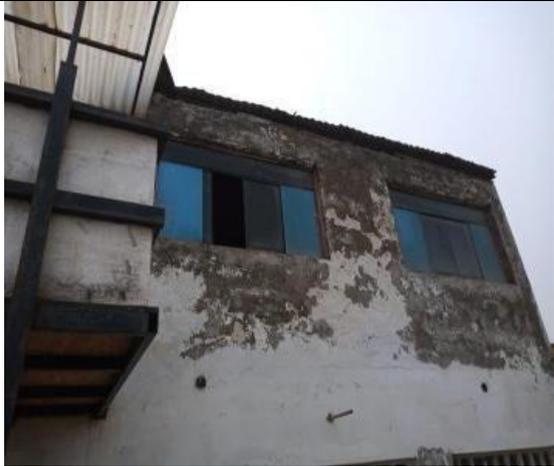
Tabla 35.
Vivienda N.º 29:

<p>Área Total: 75 m² Área con Daño: 16.83 m² Área sin Daño: 58.17 m²</p>	<p>OBSERVACIONES: <i>Presencia de....</i></p>

<table><tr> <td>Erosión</td> <td>4.86 m²</td> </tr></table>

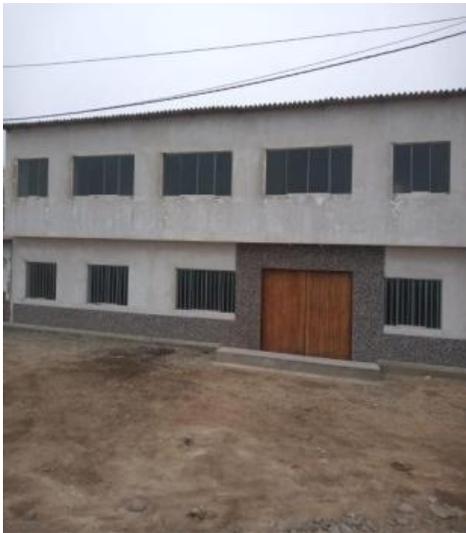
Tabla 36.
Vivienda N.º 30:

<p>Área Total: 100 m² Área con Daño: 54.14 m² Área sin Daño: 45.86 m²</p>	<p>OBSERVACIONES: <i>Presencia de....</i></p>

<table><tr> <td>erosión</td> <td>21.69 m²</td> </tr></table>

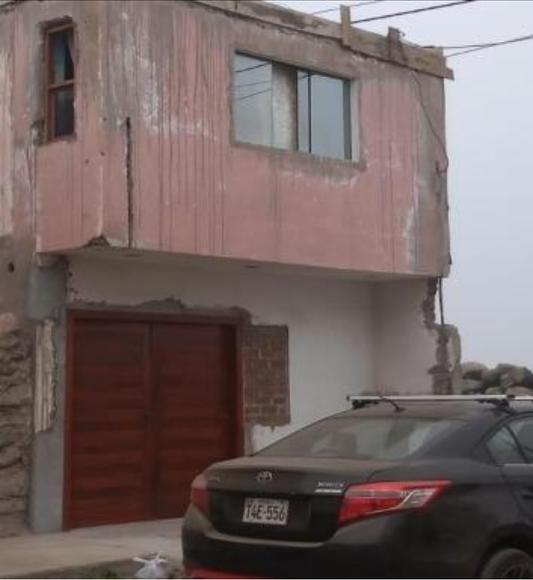
Tabla 37.
Vivienda N.º 31:

<p>Área Total: 30 m² Área con Daño: 22.07 m² Área sin Daño: 7.93 m²</p>	<p>OBSERVACIONES: <i>Presencia de....</i></p>

<table><tr> <td>Erosión</td> <td>3.37 m²</td> </tr></table>

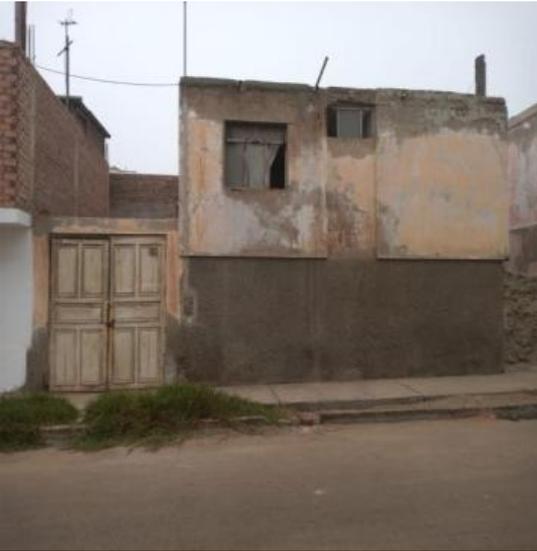
Tabla 38.
Vivienda N.º 32:

<p>Área Total: 40 m² Área con Daño: 31.33 m² Área sin Daño: 8.67 m²</p>	<p>OBSERVACIONES: <i>Presencia de....</i></p>

<table><tr> <td>Erosión</td> <td>3.96 m²</td> </tr></table>

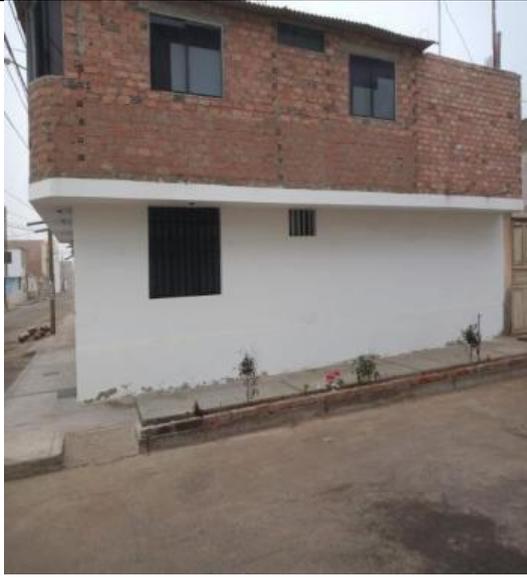
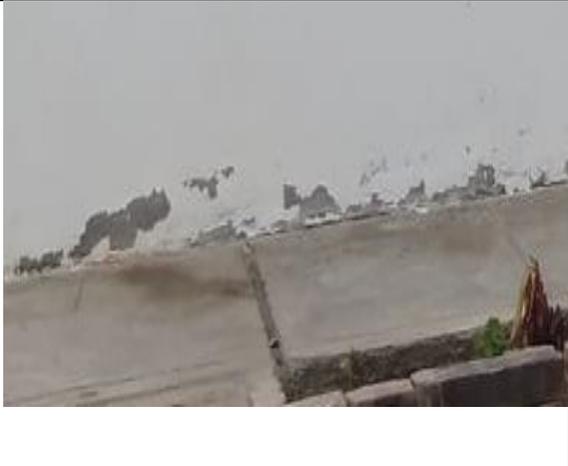
Tabla 39.
Vivienda N.º 33:

<p>Área Total: 45 m² Área con Daño: 4.23 m² Área sin Daño: 40.77 m²</p>	<p>OBSERVACIONES: <i>Presencia de....</i></p>

<table><tr> <td>Erosión</td> <td>0.25 m²</td> </tr></table>

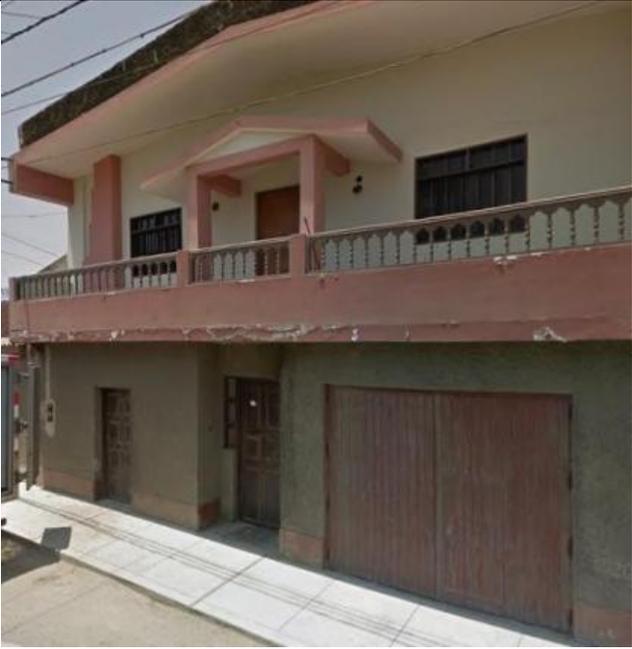
Tabla 41.
Vivienda N.º 35:

OBSERVACIONES: <i>Presencia de....</i>	
		Erosión	1.70 m2
<p>Área Total: 40 m2 Área con Daño: 8.47m2 Área sin Daño: 31.53 m2</p>		Humedad	3.44 m2
		Grietas y fisuras	1.03 m2
		Deformaciones	0.00 m2
		Eflorescencia	2.30 m2

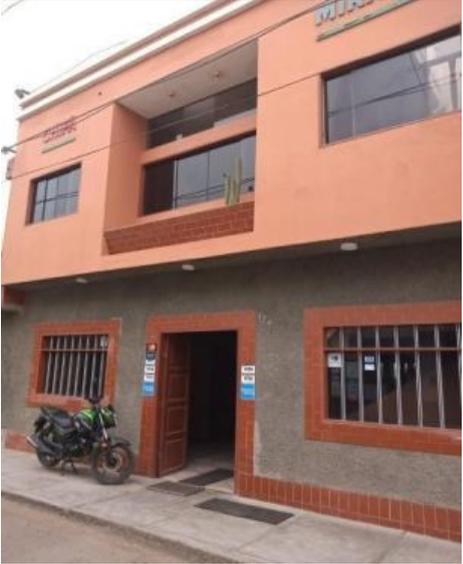
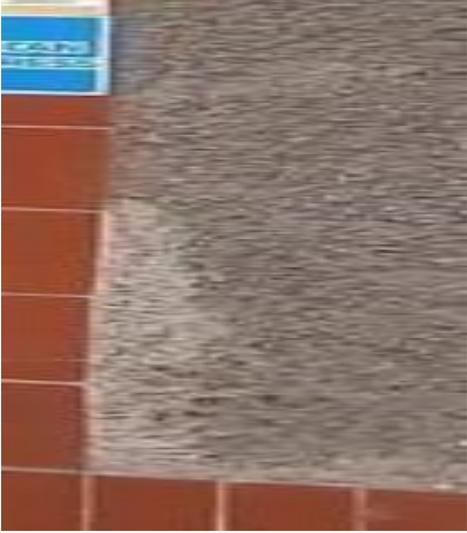
Tabla 42.
Vivienda N.º 36:

OBSERVACIONES: <i>Presencia de....</i>	
		erosión	2.78 m2
<p>Área Total: 75 m2 Área con Daño: 6.24 m2 Área sin Daño: 68.76 m2</p>		Humedad	3.32 m2
		Grietas y fisuras	0.04 m2
		Deformaciones	0.00 m2
		Eflorescencia	0.10 m2

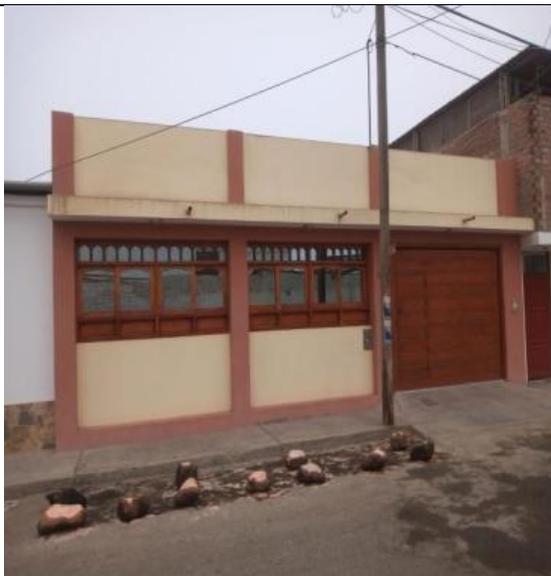
Tabla 43.
Vivienda N.º 37:

<p>Área Total: 45 m² Área con Daño: 2.23 m² Área sin Daño: 42.77 m²</p>	<p>OBSERVACIONES: <i>Presencia de....</i></p>

<table><tr> <td>Erosión</td> <td>0.00 m²</td> </tr></table>

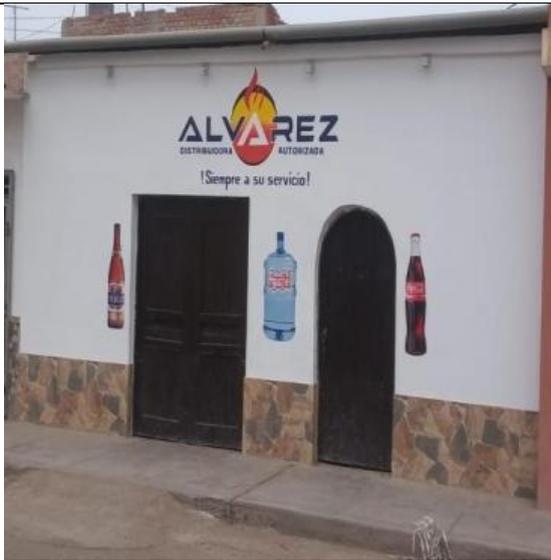
Tabla 44.
Vivienda N.º 38:

<p>Área Total: 17.5 m² Área con Daño: 0.28 m² Área sin Daño: 17.22 m²</p>	<p>OBSERVACIONES: <i>Presencia de....</i></p>

<table><tr> <td>erosión</td> <td>0.00 m²</td> </tr></table>

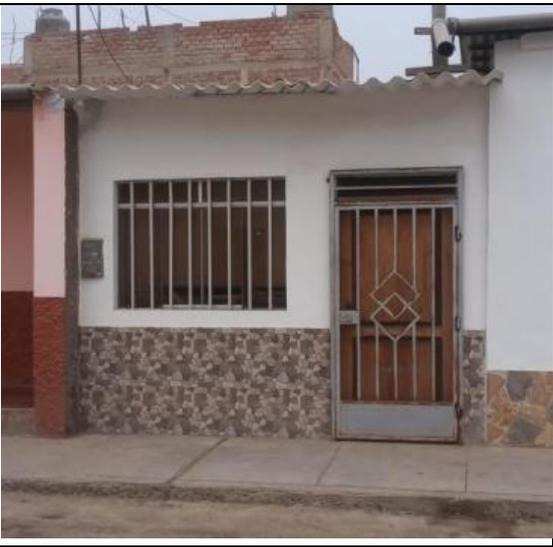
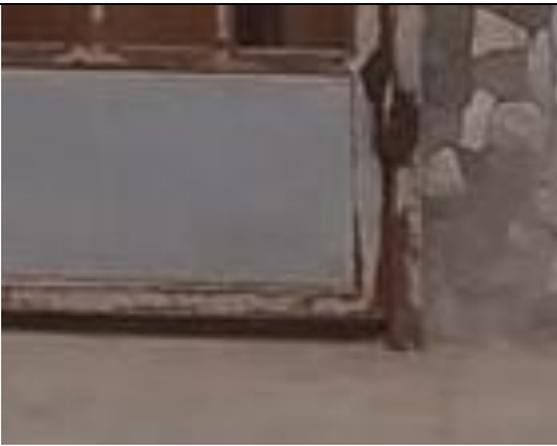
Tabla 45.
Vivienda N.º 39:

<p>Área Total: 10 m² Área con Daño: 0.97 m² Área sin Daño: 9.03 m²</p>	<p>OBSERVACIONES: Presencia de....</p>

<table><tr> <td>Erosión</td> <td>0.12 m²</td> </tr></table>

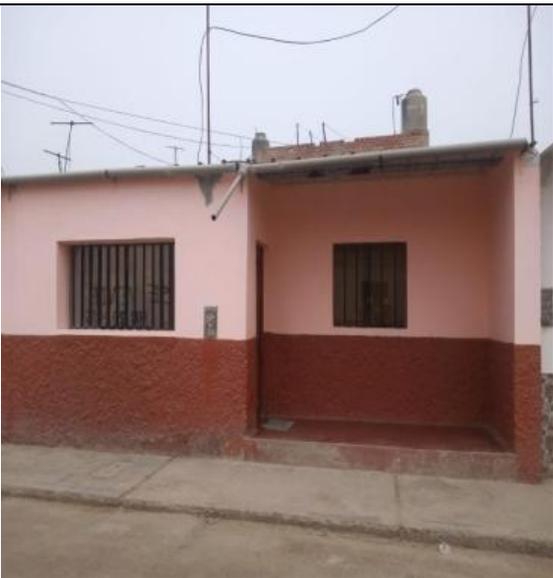
Tabla 46.
Vivienda N.º 40:

<p>Área Total: 17.5 m² Área con Daño: 2.14 m² Área sin Daño: 15.36 m²</p>	<p>OBSERVACIONES: Presencia de....</p>

<table><tr> <td>erosión</td> <td>0.58 m²</td> </tr></table>

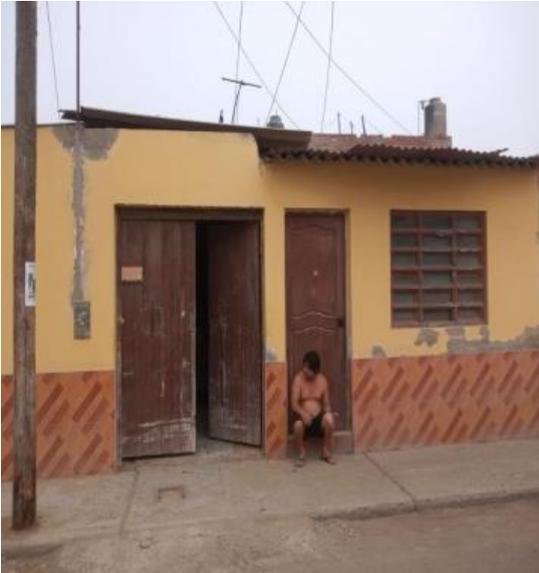
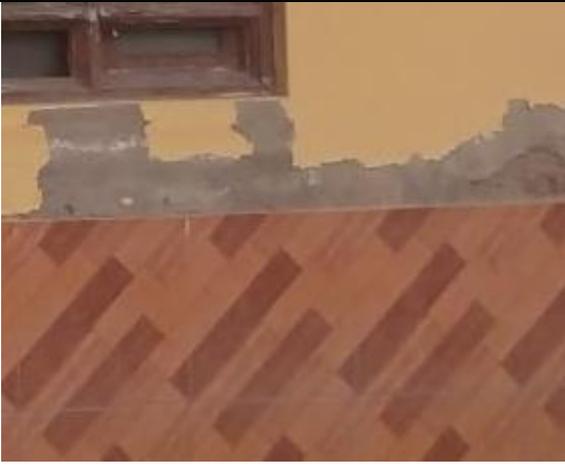
<p>Área Total: 20 m² Área con Daño: 4.22 m² Área sin Daño: 15.78 m²</p>	<p>OBSERVACIONES: Presencia de....</p>

<table><tr> <td>erosión</td> <td>0.69 m²</td> </tr></table>

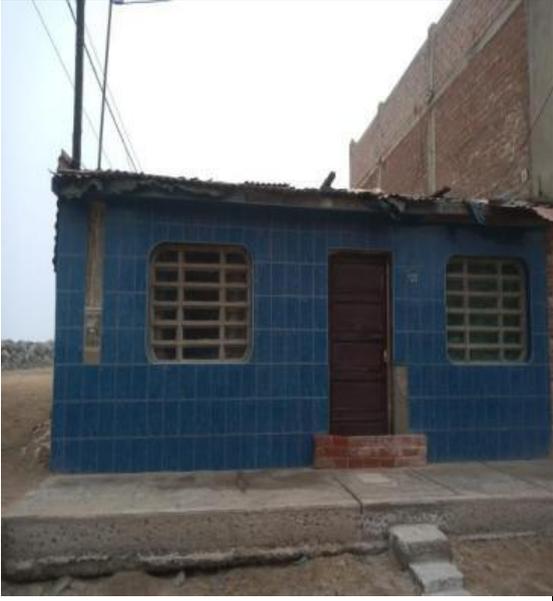
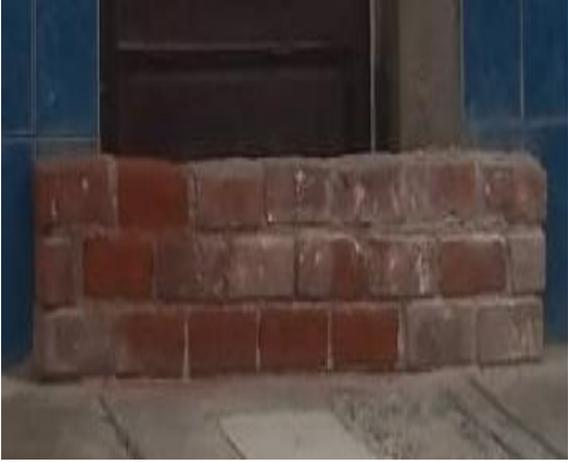
Tabla 49.
Vivienda N.º 43:

<p>Área Total: 17.5 m² Área con Daño: 6.89 m² Área sin Daño: 10.61 m²</p>	<p>OBSERVACIONES: Presencia de....</p>

<table><tr> <td>Erosión</td> <td>1.41 m²</td> </tr></table>

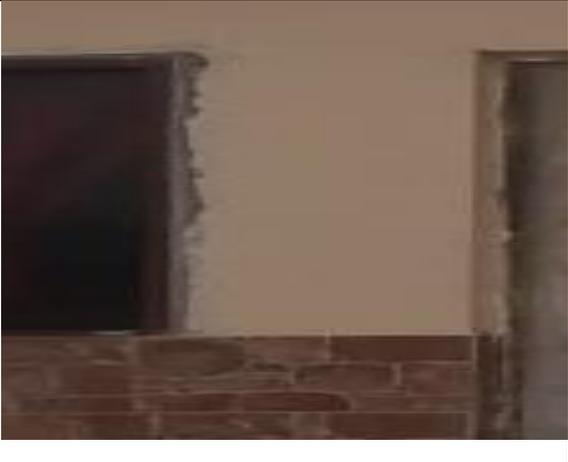
Tabla 50.
Vivienda N.º 44:

<p>Área Total: 15 m² Área con Daño: 3.18 m² Área sin Daño: 11.82 m²</p>	<p>OBSERVACIONES: Presencia de....</p>

<table><tr> <td>Erosión</td> <td>0.16 m²</td> </tr></table>

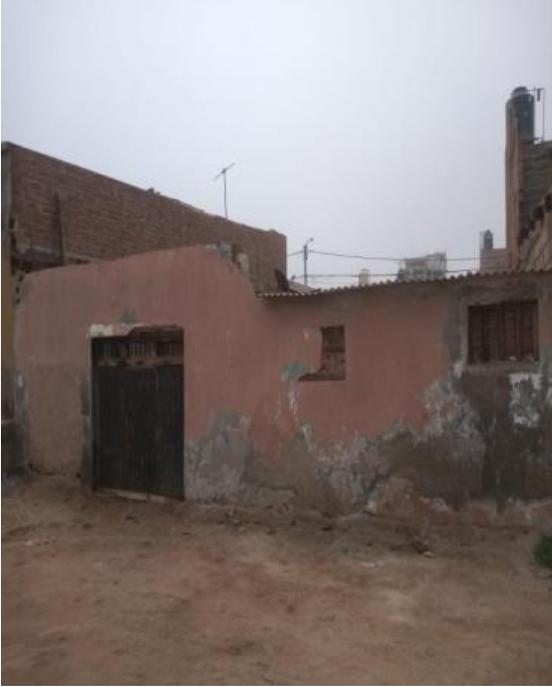
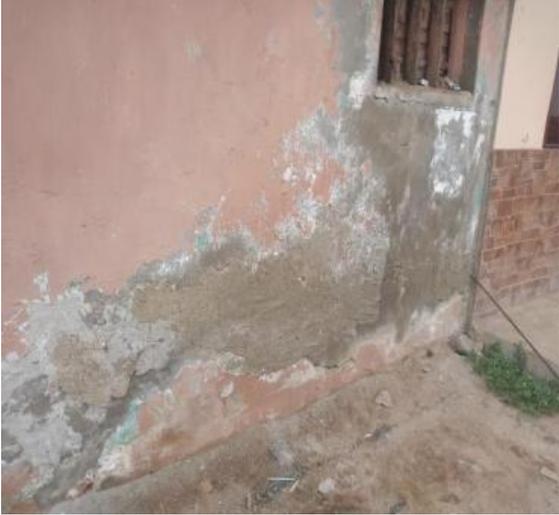
Tabla 51.
Vivienda N.º 45:

<p>Área Total: 25 m² Área con Daño: 10.22 m² Área sin Daño: 14.78 m²</p>	<p>OBSERVACIONES: Presencia de....</p>

<table><tr> <td>Erosión</td> <td>3.67 m²</td> </tr></table>

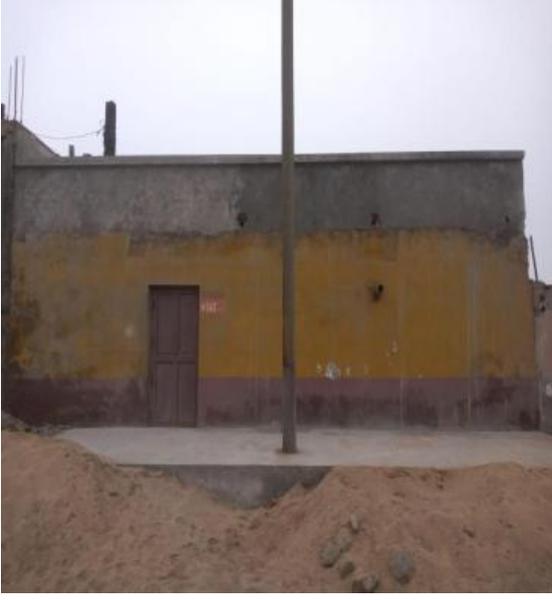
Tabla 52.
Vivienda N.º 46:

<p>Área Total: 20 m² Área con Daño: 10.87 m² Área sin Daño: 9.13 m²</p>	<p>OBSERVACIONES: Presencia de....</p>

<table><tr> <td>Erosión</td> <td>2.09 m²</td> </tr></table>

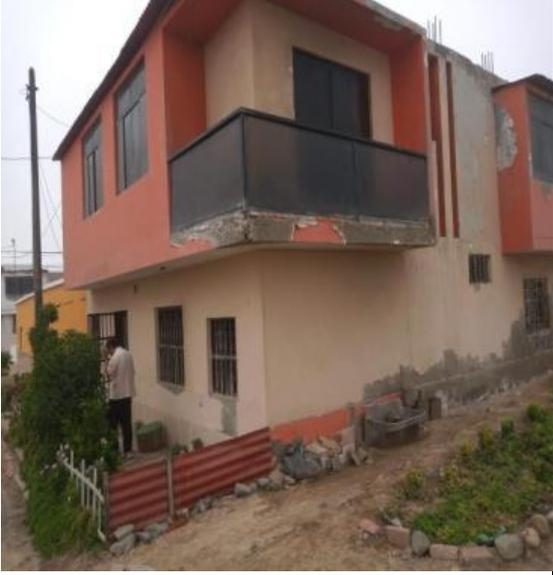
Tabla 53.
Vivienda N.º 47:

<p>Área Total: 45 m² Área con Daño: 11.81 m² Área sin Daño: 33.19 m²</p>	<p>OBSERVACIONES: Presencia de....</p>

<table><tr> <td>Erosión</td> <td>3.90 m²</td> </tr></table>

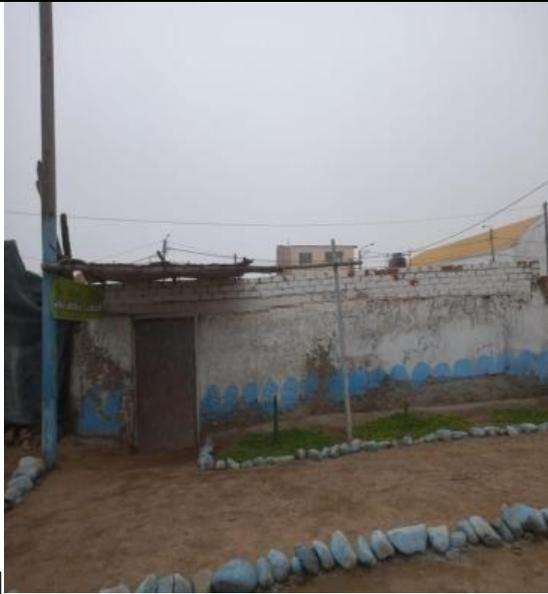
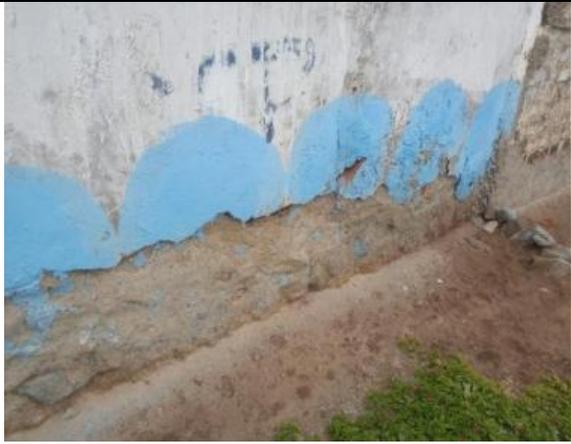
Tabla 55.
Vivienda N. ° 49:

OBSERVACIONES: Presencia de....	
		Erosión	9.00 m ²
		Humedad	10.21 m ²
		Grietas y fisuras	3.74 m ²
		Deformaciones	2.02 m ²
		Eflorescencia	3.67 m ²
<p>Área Total: 30 m² Área con Daño: 28.64 m² Área sin Daño: 1.36 m²</p>

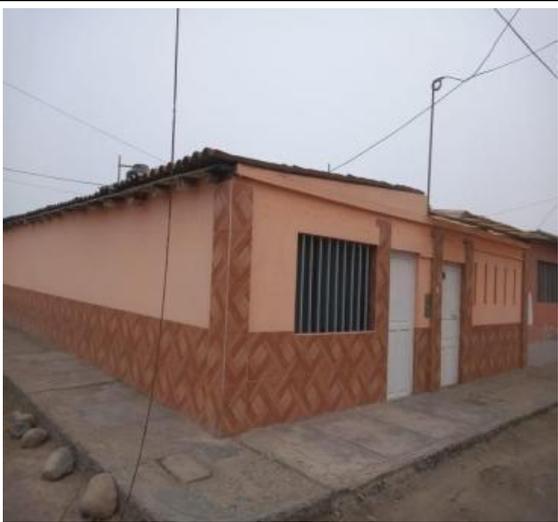
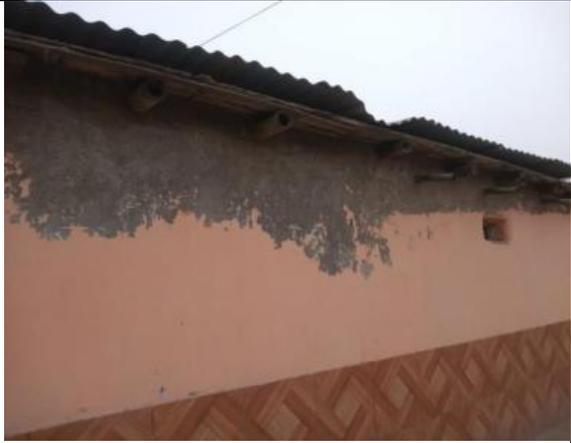
Tabla 56.
Vivienda N. ° 50:

OBSERVACIONES: Presencia de....	
		Erosión	2.26 m ²
		Humedad	3.64 m ²
		Grietas y fisuras	1.18 m ²
		Deformaciones	0.00 m ²
		Eflorescencia	4.10 m ²
<p>Área Total: 30 m² Área con Daño: 11.18 m² Área sin Daño: 18.82 m²</p>

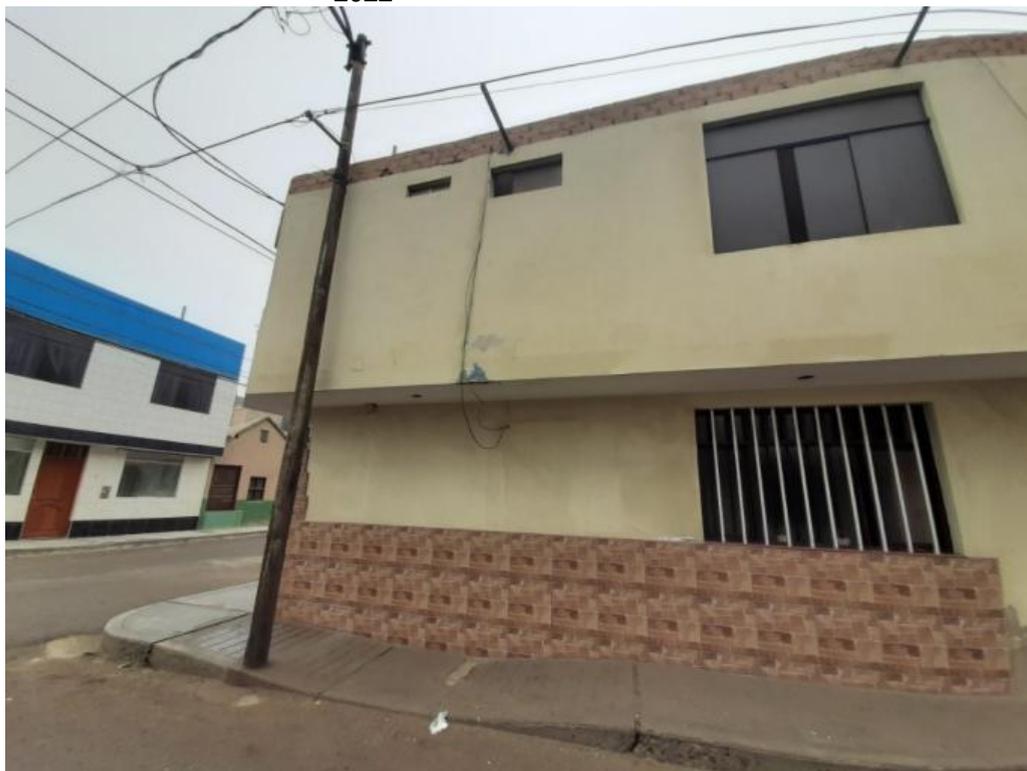
FIGURA 29. vivienda (N.º 14), con patología predominante: Grietas y Fisuras
Fuente : elaboración propia
