UNIVERSIDAD
PRIVADA
DEL NORTE

"PATOLOGÍAS DEL CONCRETO ARMADO Y ESTRATEGIAS DE PREVENCIÓN PARA REDUCIR SU DETERIORO EN LAS VIVIENDAS DEL MALECÓN COLÓN CENTRO, BALNEARIO DE BUENOS AIRES, DISTRITO DE VÍCTOR LARCO-2022 "

Tesis para optar el título profesional de:
Ingeniero Civil

2022

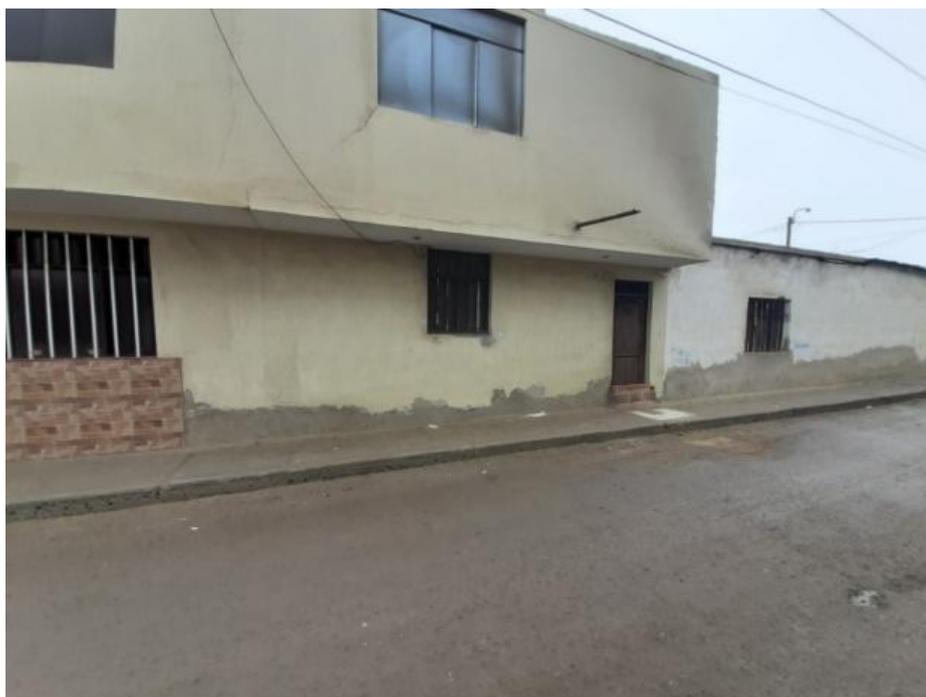
FIGURA 30. vivienda (N.º 14), con patología predominante: Grietas y Fisuras
Fuente : elaboración propia
