Carrera de **INGENIERÍA CIVIL**

**PROPUESTA DE GESTIÓN DE PAVIMENTOS MEDIANTE
LA INTEGRACIÓN DEL SISTEMA DE INFORMACIÓN
GEOGRÁFICA “SIG” Y EL ÍNDICE DE CONDICIÓN DEL
PAVIMENTO “PCI” PARA LOGRAR LA CONSERVACIÓN
DE LA AV. MARAÑÓN, LOS OLIVOS, LIMA – 2022**

Luis Miguel Orrego Chiara

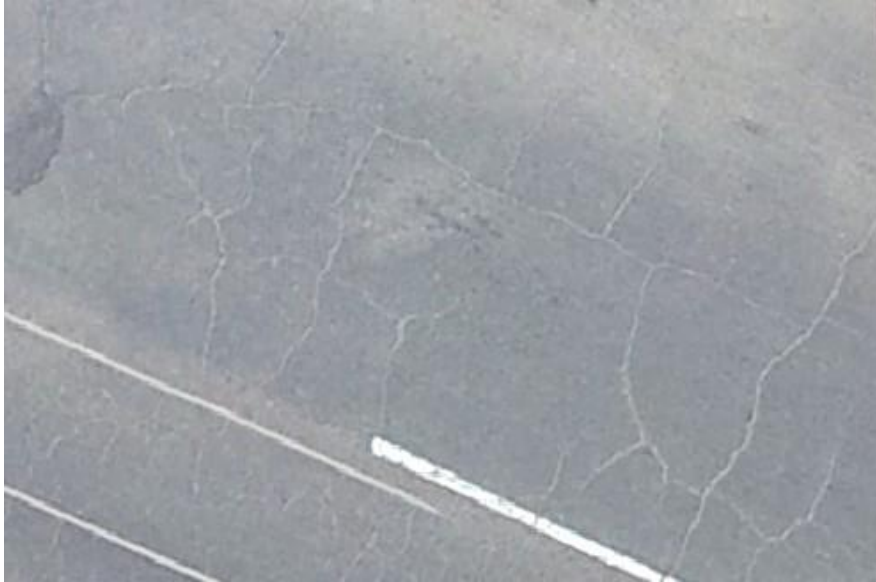
Figura 69

Agrietamiento en bloque, con el daño N° 3

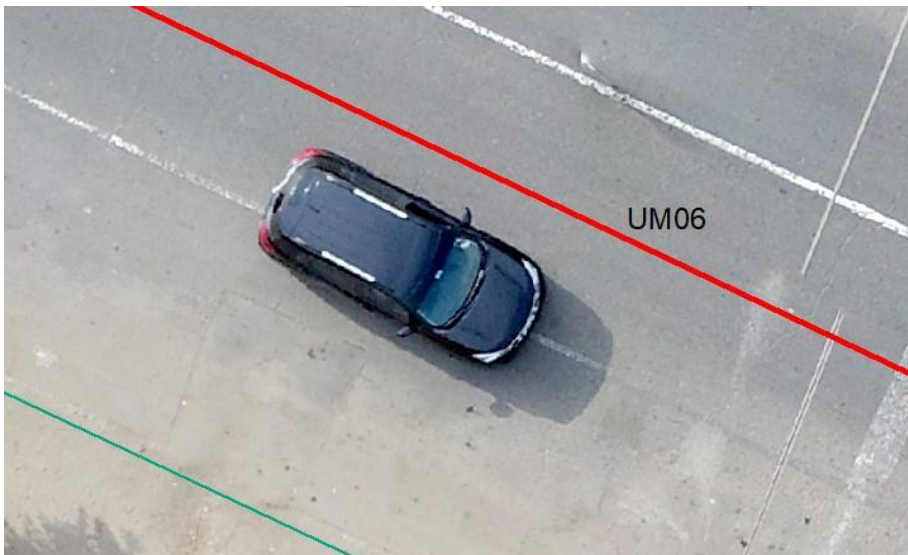
Figura 70

Abultamientos y hundimientos, con el daño N°4

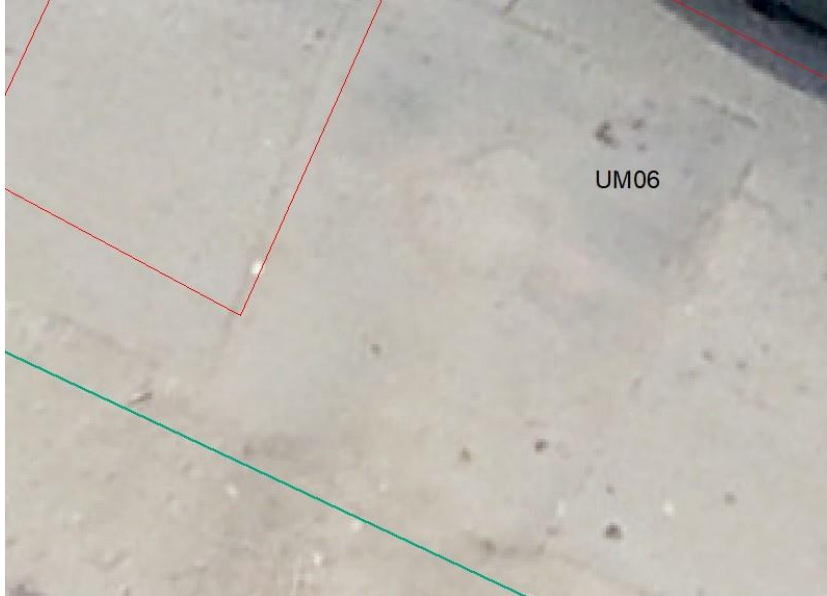
Figura 71

Corrugación, con el daño N°5

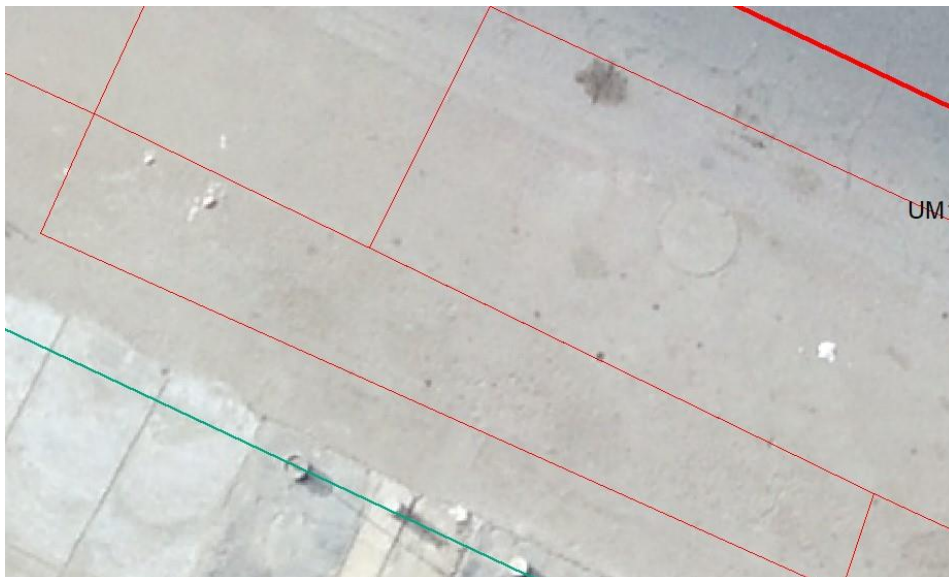
Figura 72

Grieta en borde, con el daño N°7

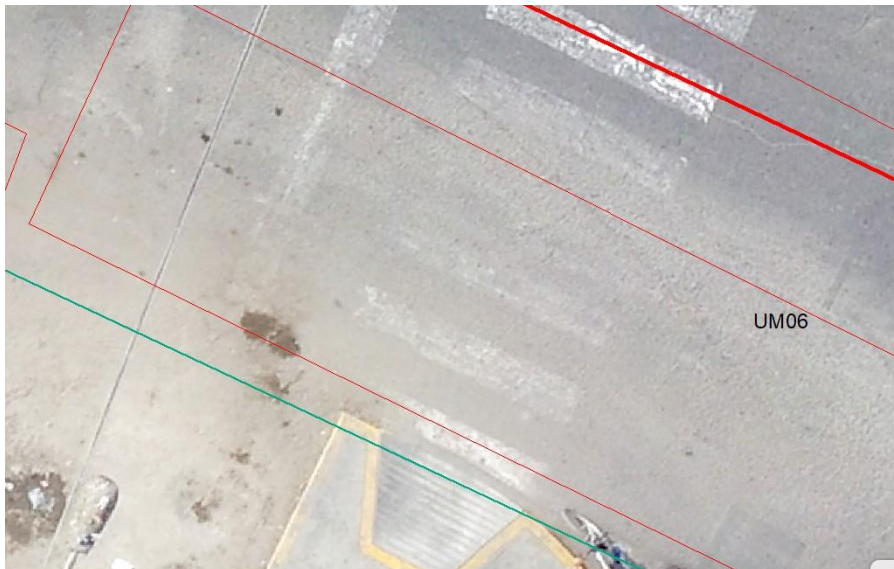
Figura 78

Desprendimiento de agregados, con el daño N°19

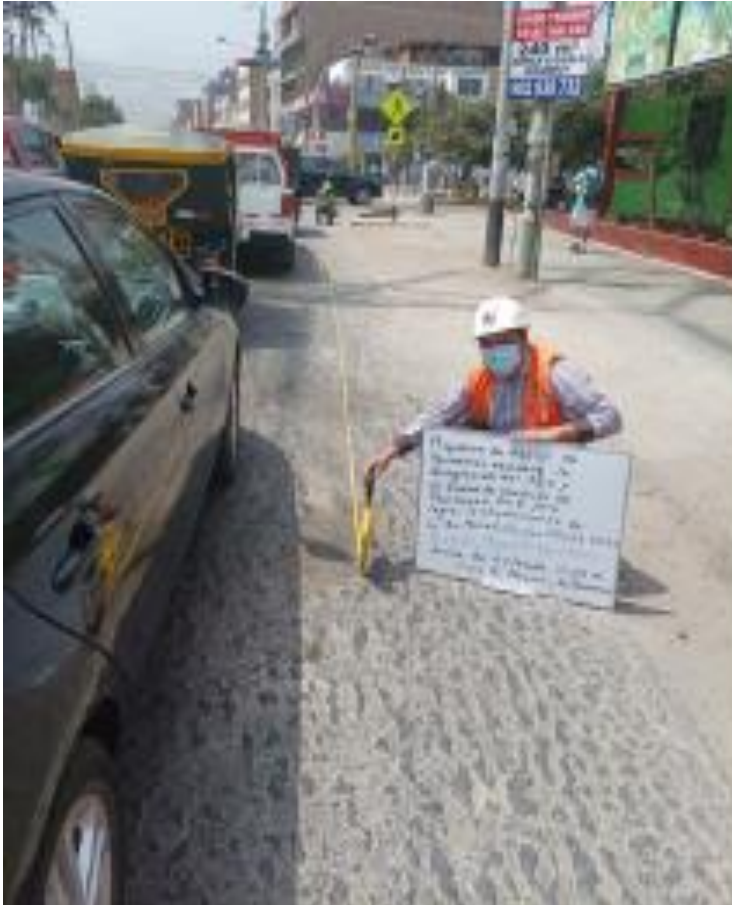
Figura 232

Fallas piel de cocodrilo

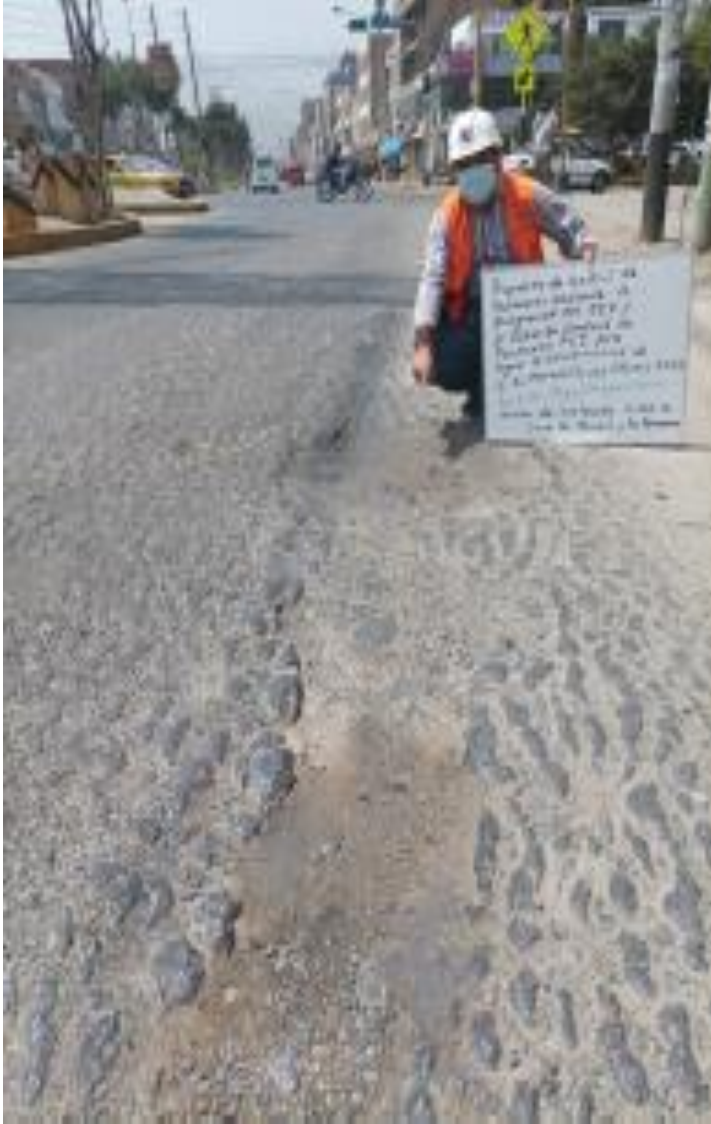
Figura 237

Fallas piel de cocodrilo H y ahuellamiento

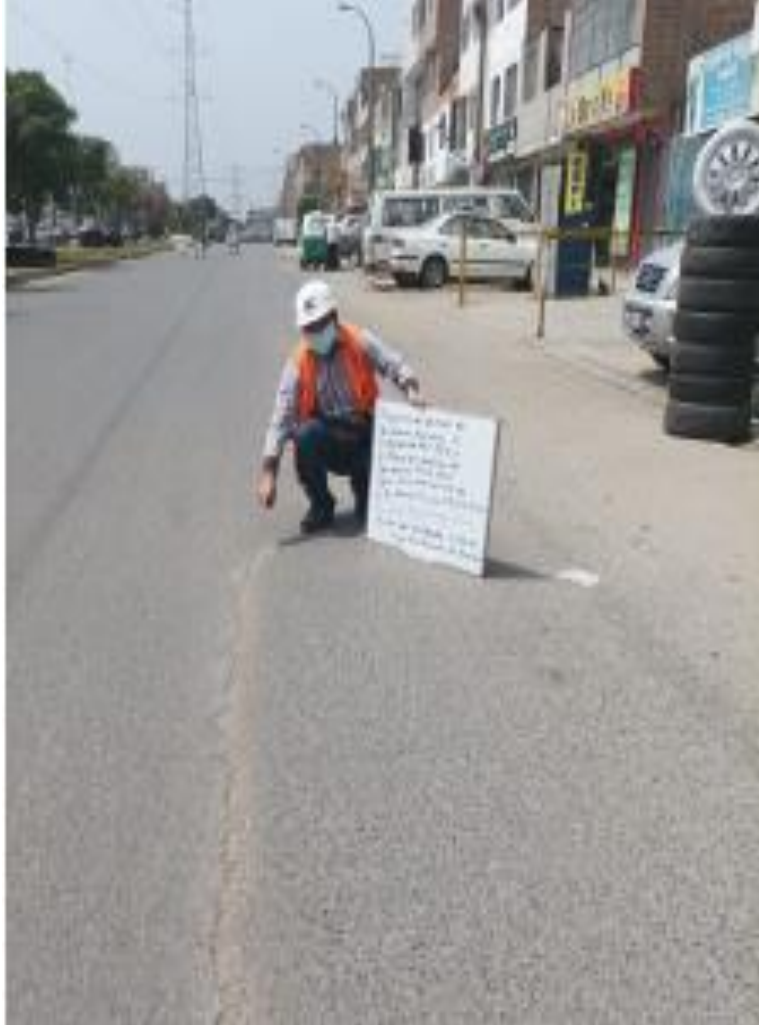
Figura 238

Grieta de borde

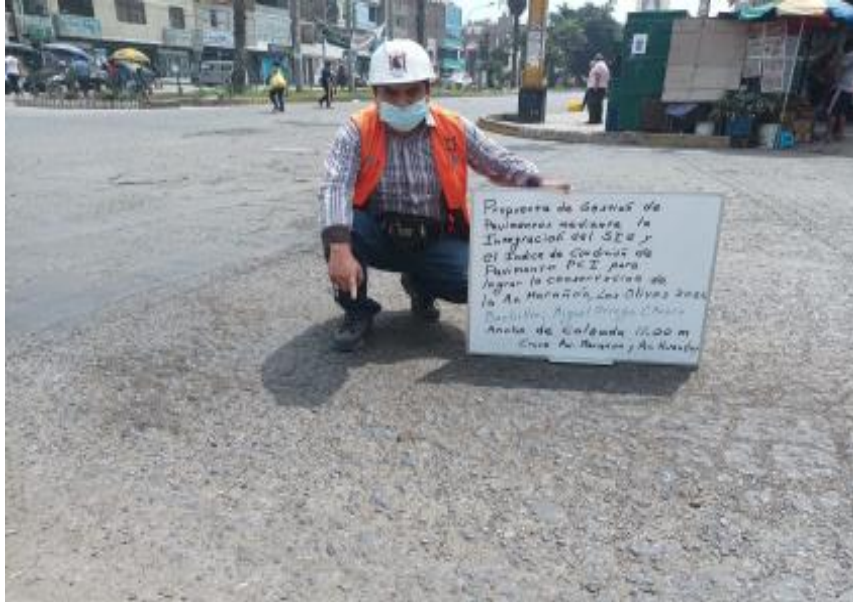
Figura 245

Falla Piel de cocodrilo

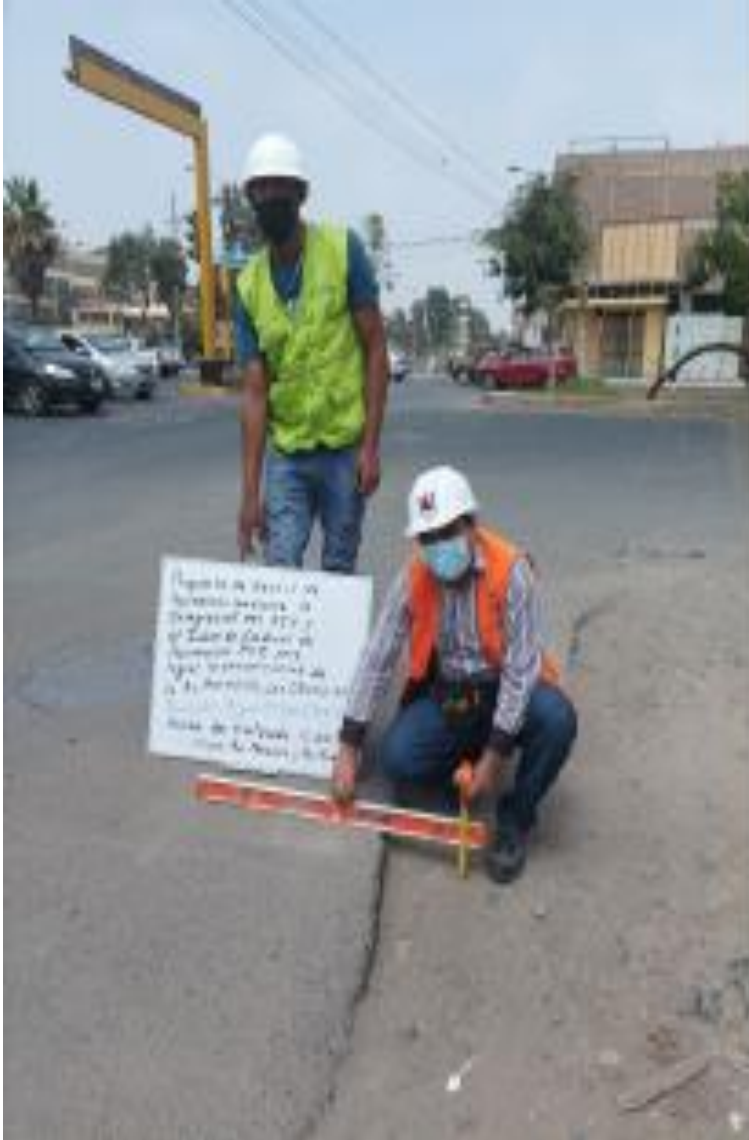
Figura 249

Medición en fallas de borde
