FACULTAD DE INGENIERÍA

Carrera de **INGENIERÍA CIVIL**

“EVALUACIÓN DEL PAVIMENTO FLEXIBLE
APLICANDO LA METODOLOGÍA VIZIR Y LOS
IMPACTOS AMBIENTALES EN LA AVENIDA
INDEPENDENCIA, SANTIAGO METROPOLITANA,
CHILE, 2021”

Tesis para optar el título profesional de:

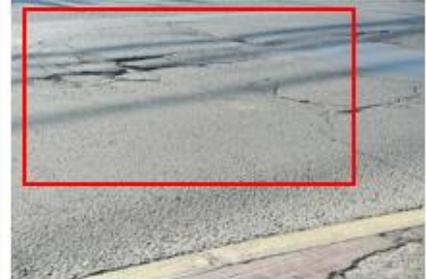
X	FISURAS PIEL DE COCODRILO	1	1	1	2	0,453515	0,4535	A	2	2	3	0	3	MARGINAL

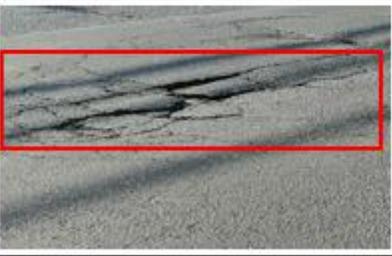
X	FISURAS PIEL DE COCODRILO	1	1,4		1,4	3	0,635	0,6349	A	3	3	5	0	5	DEFICIENTE

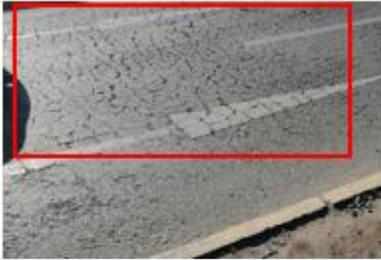
X	FISURAS PIEL DE COCODRILLO	4	2	8	3	3,628	3,6281	A	5	5	7	0	7	DEFICIENTE

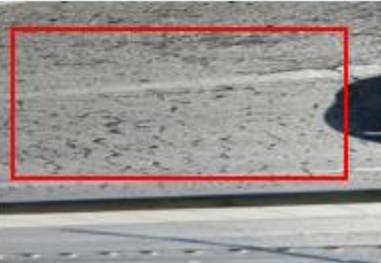
X	FISURAS PIEL DE COCODRILO	2,5	3		7,5	3	3,401	3,4014	A	4	4	7	0	7	DEFICIENTE

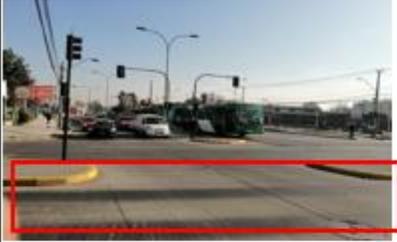
z	FISURAS PIEL DE COCODRILO	2,3	2,2		6,16	3	2,794	2,7937	A	4	4	7	0	7	DEFICIENTE

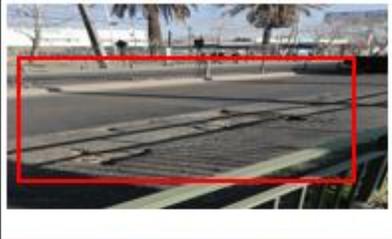
PERDIDA DE AGREGADOS	1,5	1	1,5	3	0,68	0,6803	B	3	3	5	0	5	DEFICIENTE

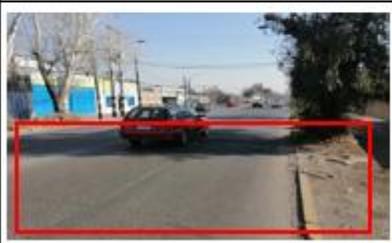
Σ	<p>FISURA LONGITUDINAL POR FATIGA</p>	3	0,1	0,3	3	0,136	0,1361	A	3	3	5	0	5	DEFICIENTE

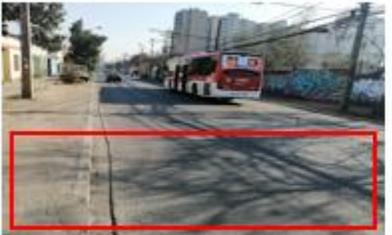
PULIMIENTO DE AGREGADOS	3	2,3	3,4	2	3,81	3,8095	B	4	4	7	0	7	DEFICIENTE

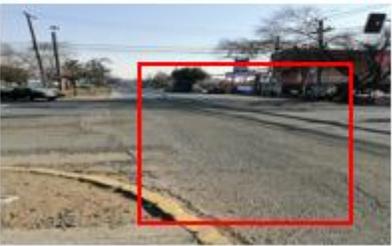
DEPRESIONES O HUNDIMIENTOS TRANSVERSALES		0,5	0,3	0,15	3	0,068	0,068	A	3	3	5	0	5	DEFICIENTE

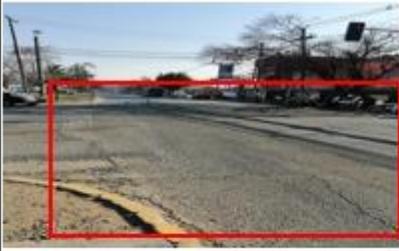
FISURA LONGITUDINAL POR FATIGA	4	0,1	0,4	3	0,181	0,1814	A	3	3	5	0	5	DEFICIENTE	
		X

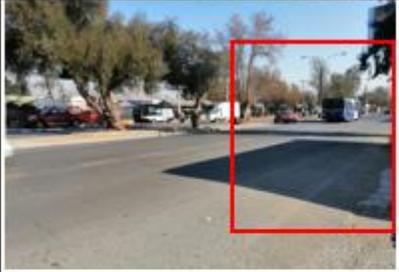
PULIMIENTO DE AGREGADOS	3,5	2,5	0,75	2	3,968	3,9683	B	4	4	7	0	7	DEFICIENTE	
		X

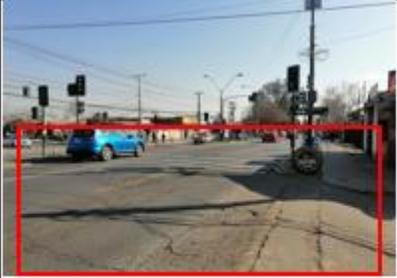
FISURA LONGITUDINAL POR FATIGA	10	0,1		1	3	0,454	0,4535	A	3	3	5	0	5	DEFICIENTE

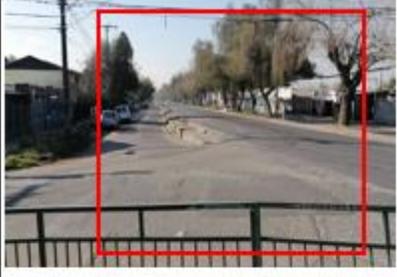
PULIMIENTO DE AGREGADOS	8	1		8	2	3,628	3,6281	B	3	3	5	0	5	DEFICIENTE

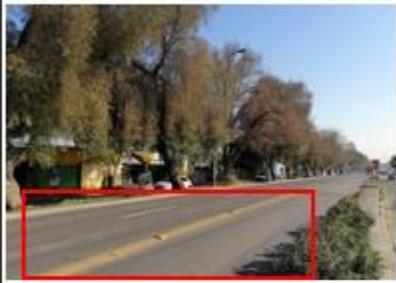
x	<p>PULIMIENTO DE AGREGADOS</p>	4	2	*	2	3,628	3,6281	B	4	4	7	*	7	DEFICIENTE

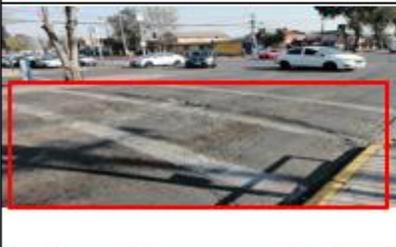
x	<p>PERDIDA DE AGREGADOS</p>	2,5	3	7,5	3	3,401	3,4014	B	5	5	7	*	7	DEFICIENTE

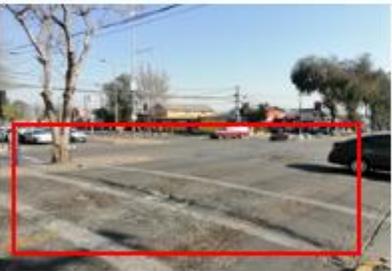
DEPRESIONES O HUNDIMIENTOS TRANSVERSALES			3	0,2	0,6	3	0,272	0,2721	A	3	3	5	0	5	DEFICIENTE

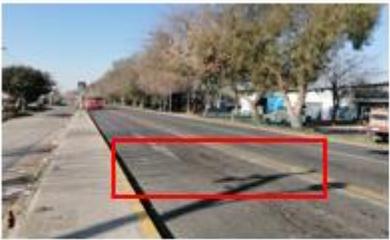
PERDIDA DE AGREGADOS	1	2,2	2,2	2	0,998	0,9977	B	2	2	3	0	3	MARGINAL

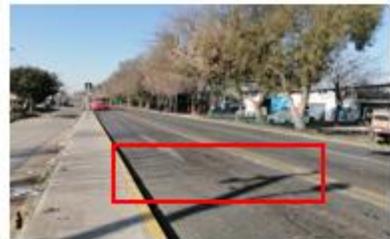
AHUELLAMIENT O	1,5	1,2	1,8	2	0,816	0,8163	A	2	2	3	0	3	MARGINAL

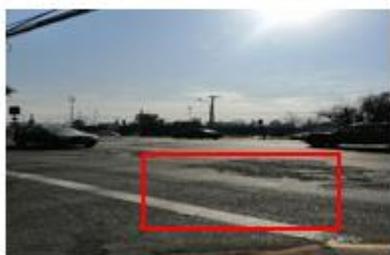
PULIMIENTO DE AGREGADOS	3,5	2,5	8,75	2	3,968	3,9683	B	3	3	5	0	5	DEFICIENTE

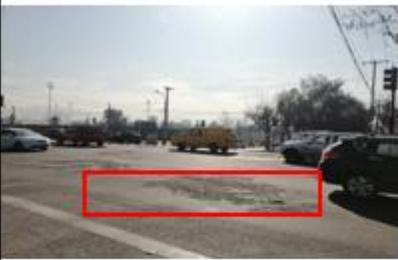
X PULIMIENTO DE AGREGADOS	1,5	1,2		1,8	2	0,816	0,8163	B	2	2	3	0	3	MARGINAL

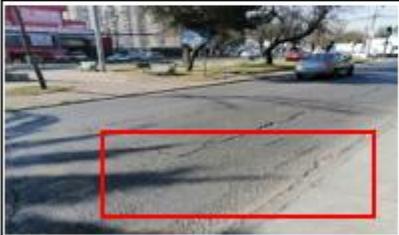
PULIMIENTO DE AGREGADOS	3,1	2,4	4,6	3	3,937	3,9365	B	5	5	7	0	7	DEFICIENTE

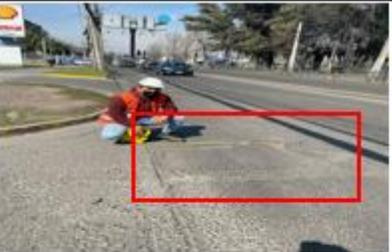
BACHEOS Y PARCHEOS	0,9	0,9	0,81	2	0,367	0,3673	A	2	2	3	0	3	MARGINAL

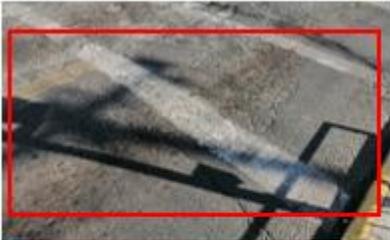
PERDIDA DE AGREGADOS	2,2	0,9	1,98	2	0,898	0,898	B	2	2	3	0	3	MARGINAL

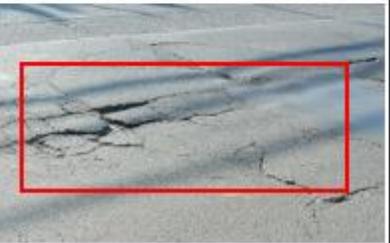
DEPRESIONES O HUNDIMIENTOS LONGITUDINALES		0,4	0,3	0,12	2	0,054	0,0544	B	2	2	3	0	3	MARGINAL

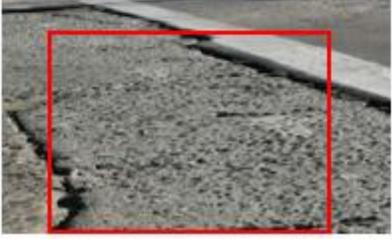
PERDIDA DE AGREGADOS	0,8	0,9		0,72	2	0,327	0,3265	B	2	2	3	0	3	MARGINAL

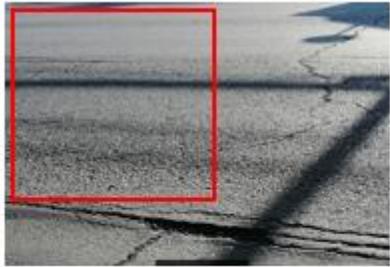
PULIMIENTO DE AGREGADOS	4	2	8	2	3,628	3,6281	B	3	3	5	0	5	DEFICIENTE
