FACULTAD DE INGENIERÍA
Carrera de **INGENIERÍA CIVIL**

“EVALUACIÓN COMPARATIVA DE LAS FALLAS
EN EL PAVIMENTO, SEGÚN EL MÉTODO VIZIR,
PCI Y EMPLEADO POR EL MTC, TRAMO DESVÍO
OTUZCO - OTUZCO (LI-114) KM 1+000 AL KM
3+000, OTUZCO, LA LIBERTAD - 2022”

Tesis para optar al título profesional de:

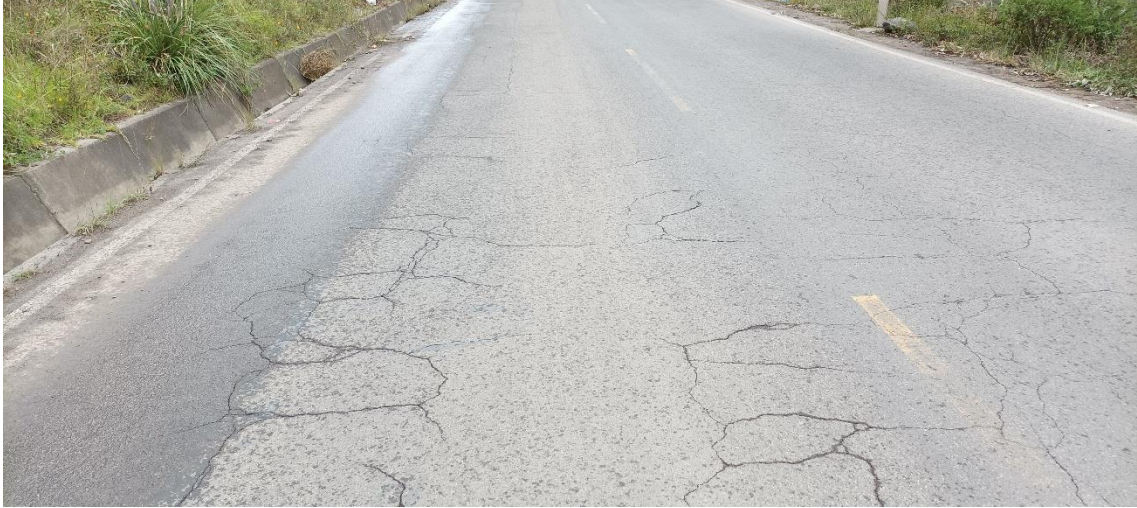
Foto 01: Km 1+000: Patología Piel de cocodrilo

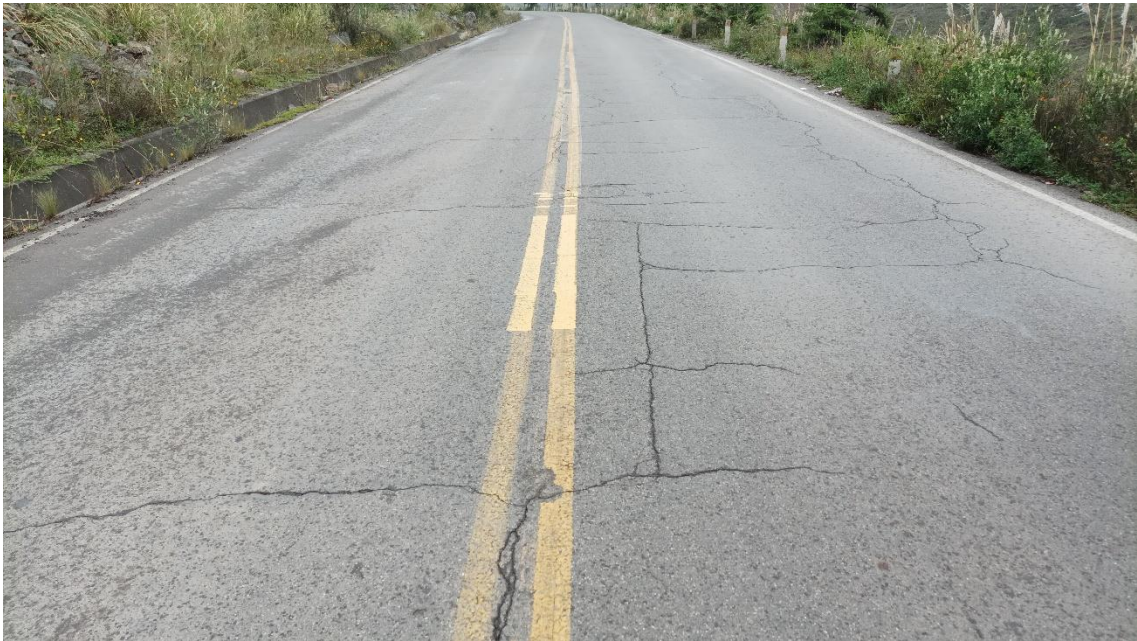
Foto 02: Km 1+100: Patología agrietamiento en bloque

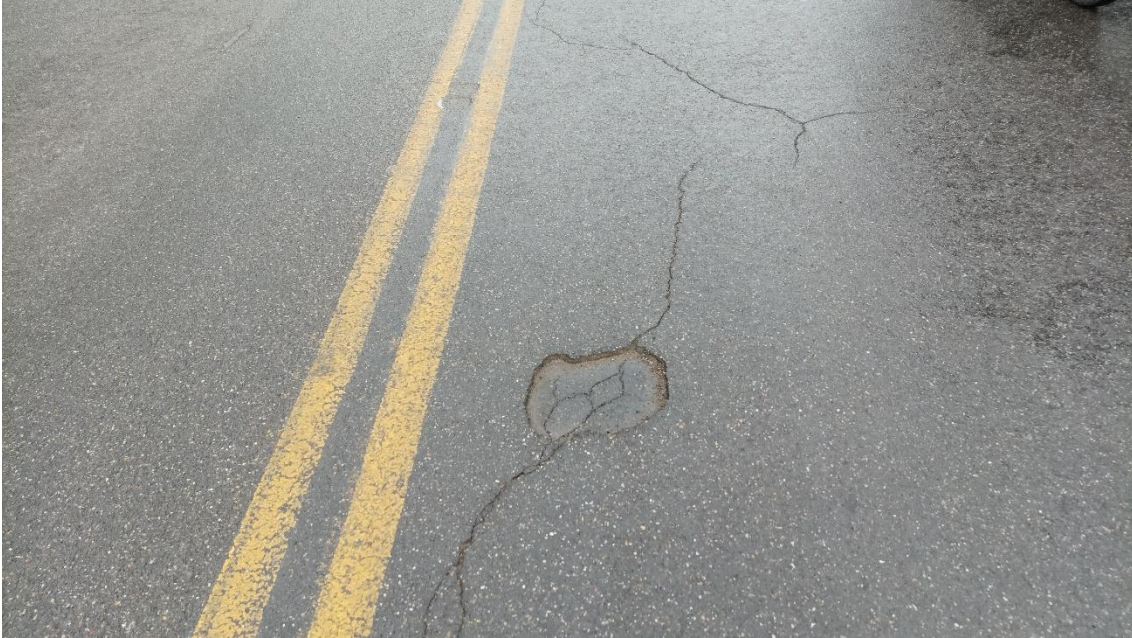
Foto 03: Km 1+250: Patología Fisuras longitudinales

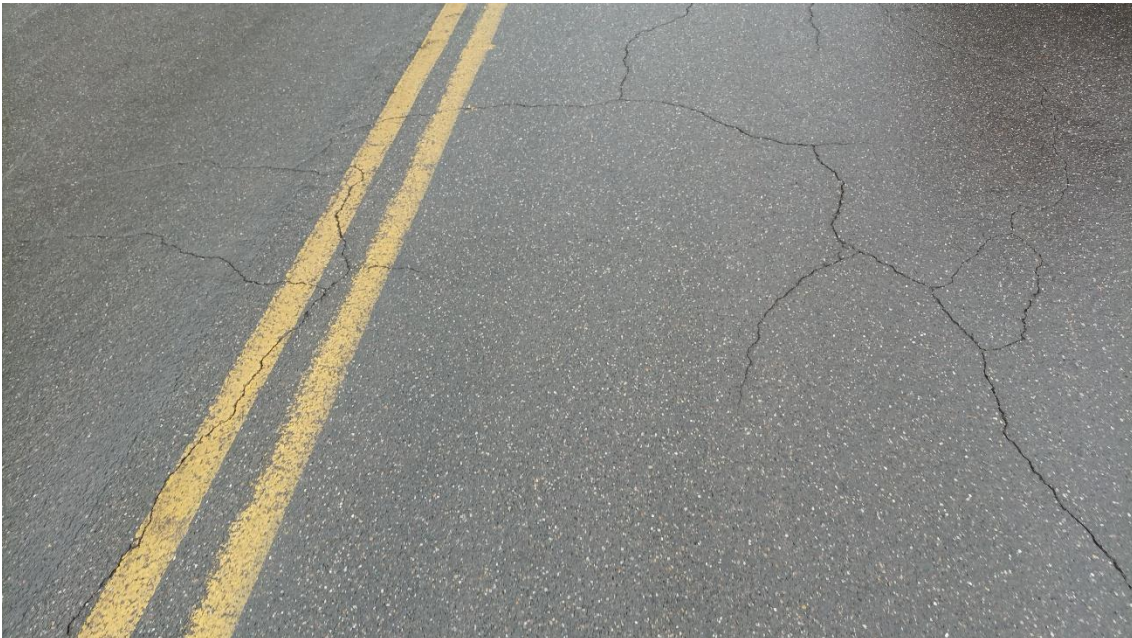
Foto 04: Km 1+640: Patología Fisuras longitudinales y transversales

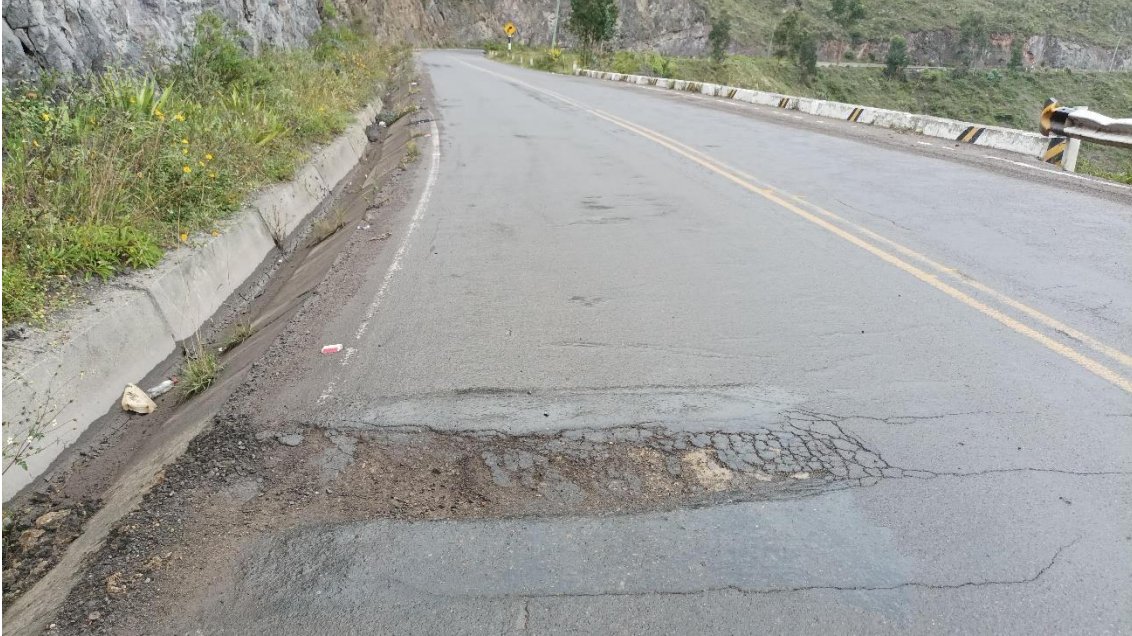
Foto 05: Km 1+700: Patología deformación superficial

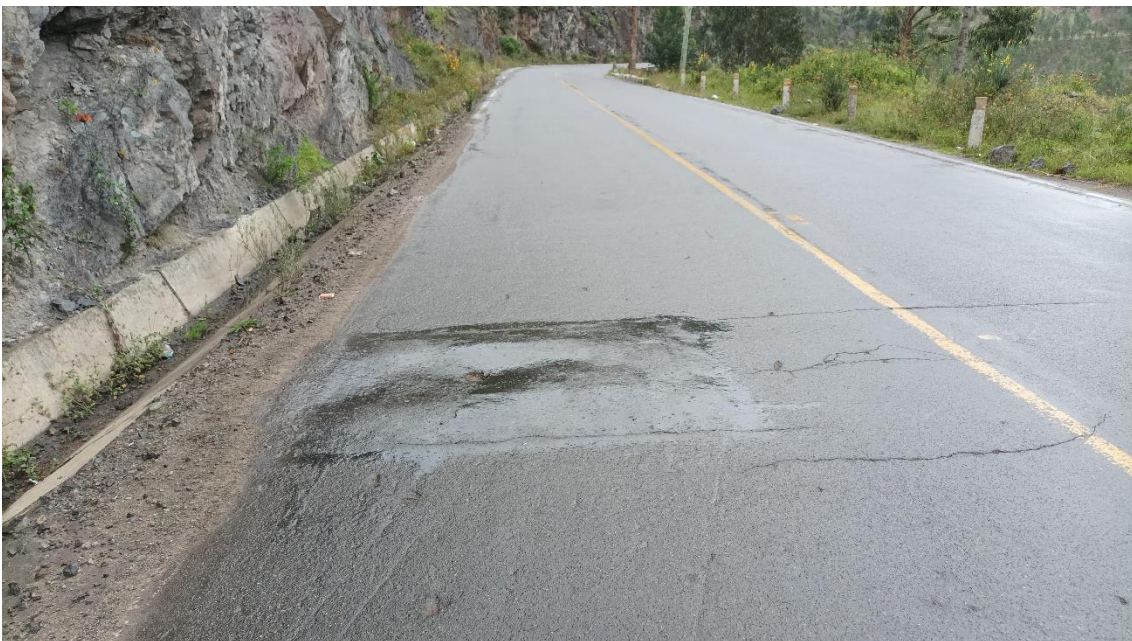
Foto 06: Km 1+860: Patología deformación superficial

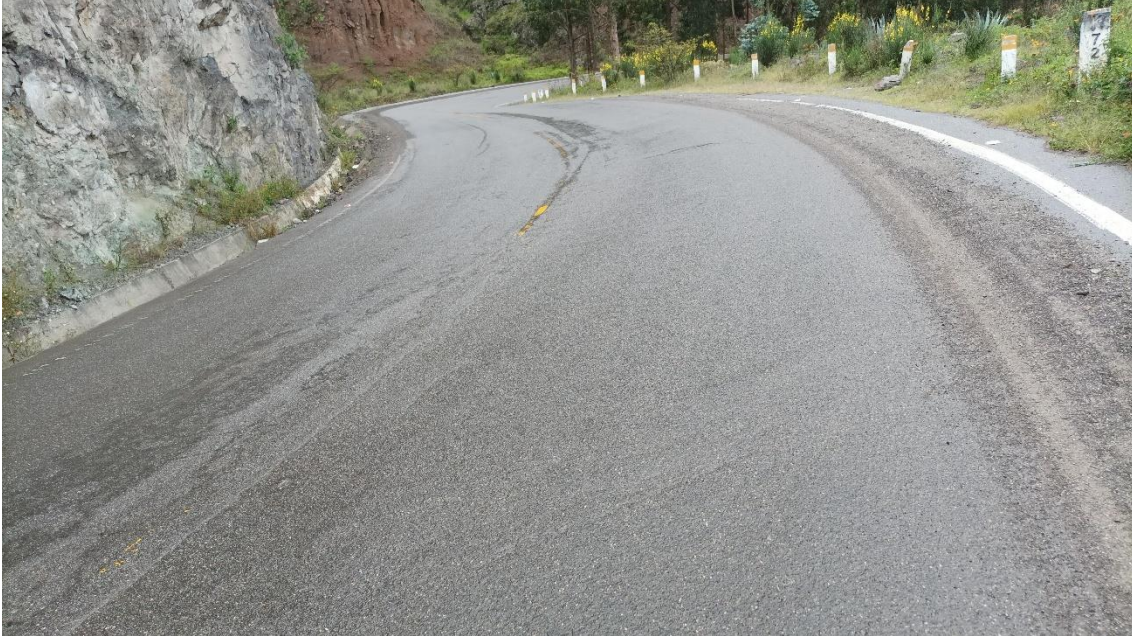
Foto 07: Km 2+000: Patología Pulimento de agregados

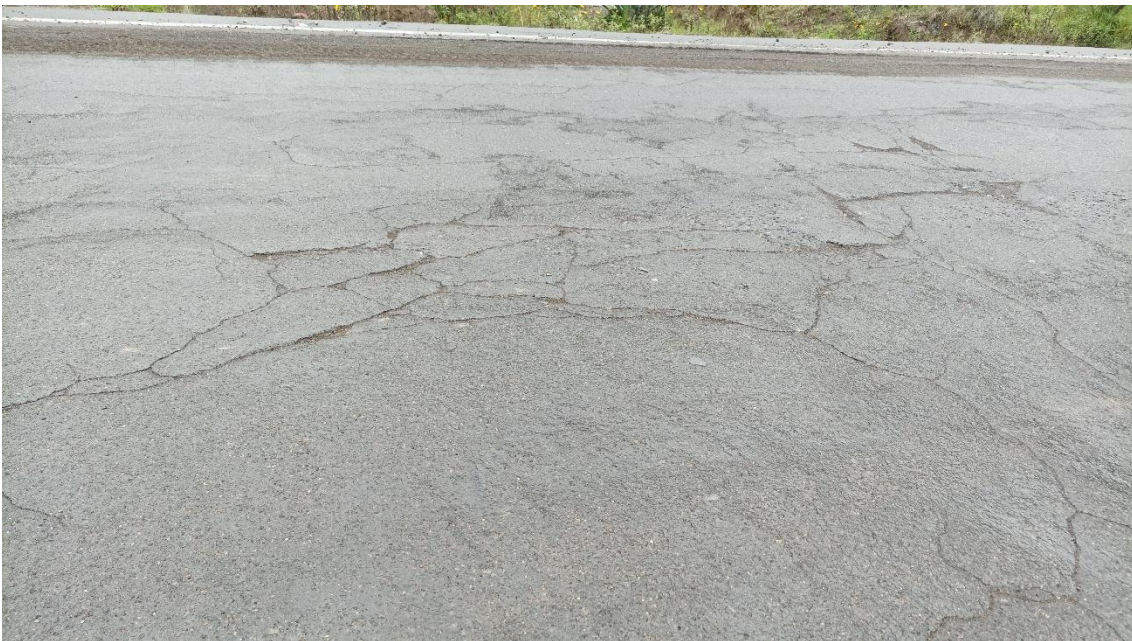
Foto 08: Km 2+100: Patología Piel de cocodrilo y pulimento de agregados

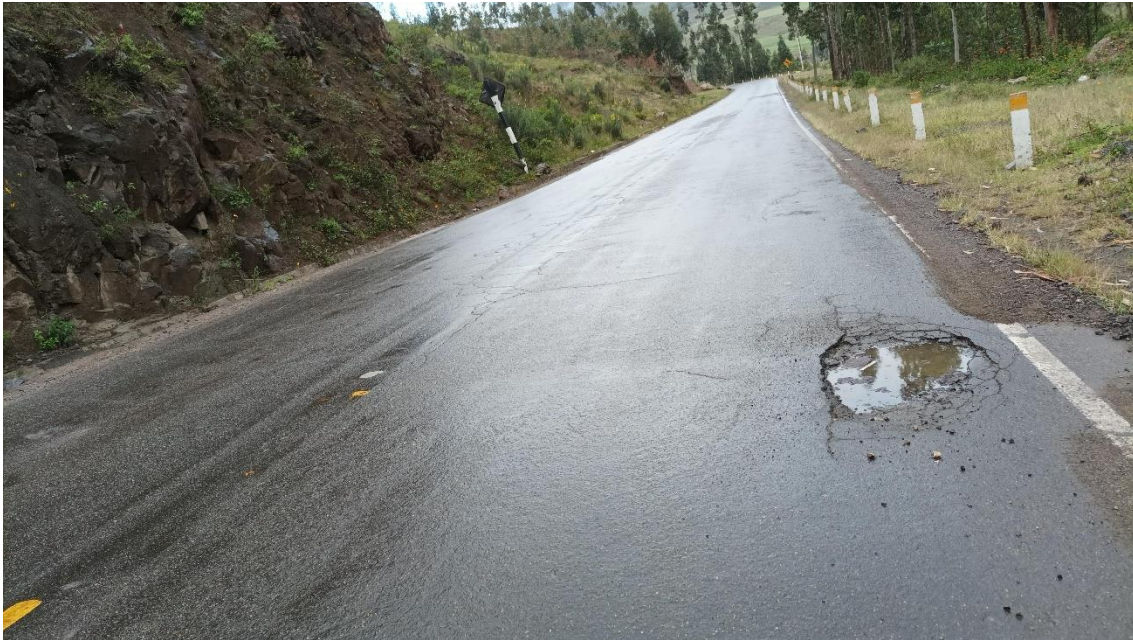
Foto 09: Km 2+160: Patología hueco y pulimento de agregados

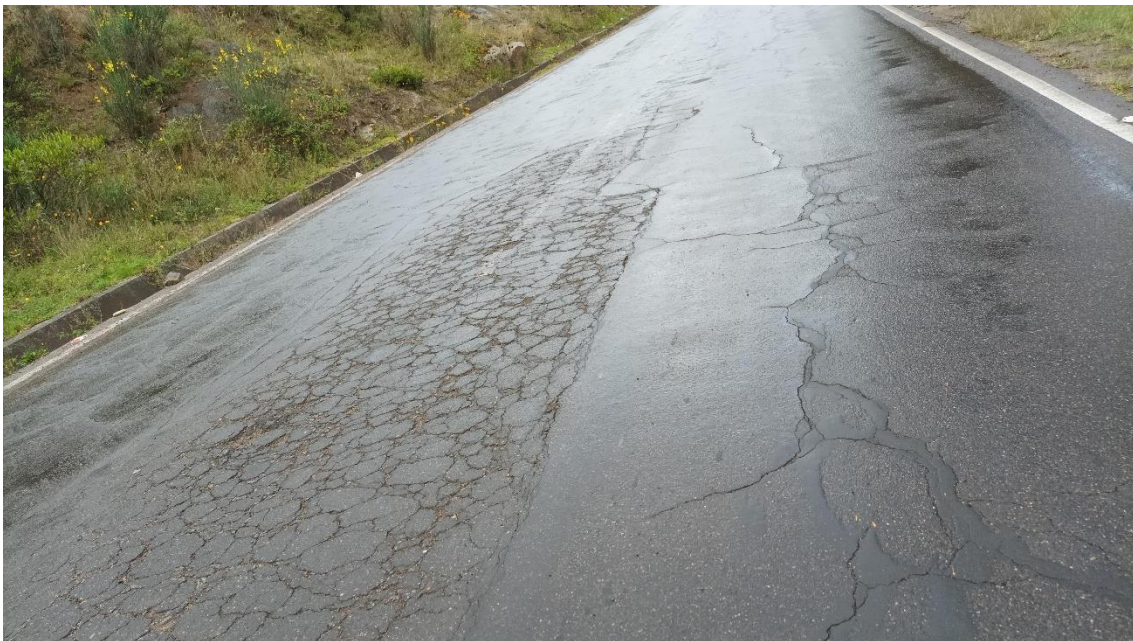
Foto 10: Km 2+190: Patología Piel de cocodrilo y pulimento de agregados

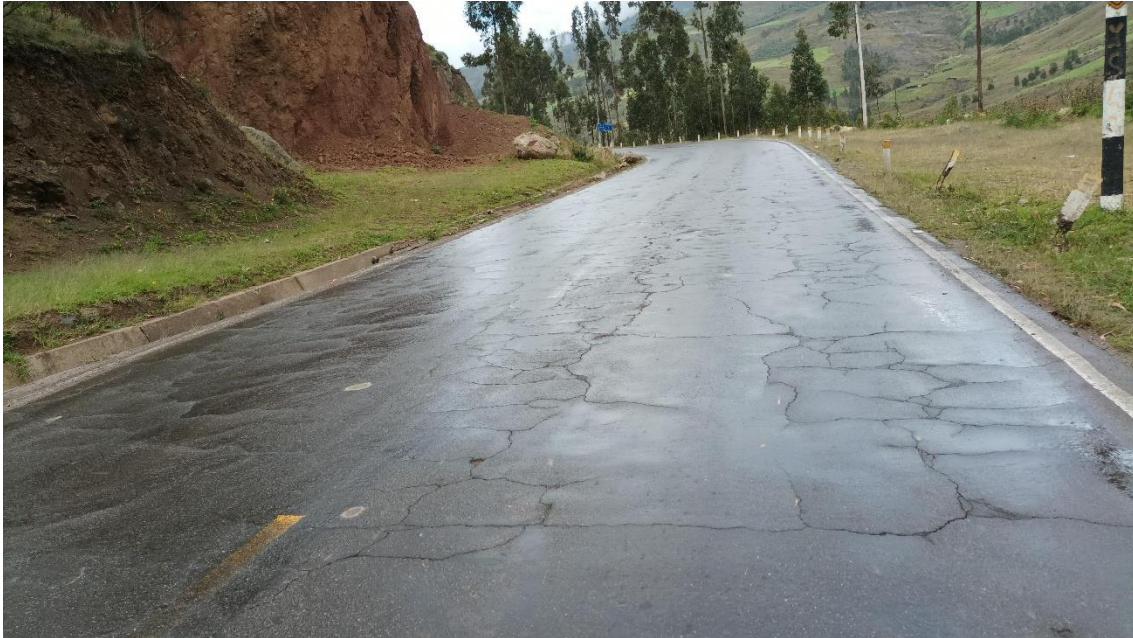
Foto 10: Km 2+280: Patología Piel de cocodrilo y falla en bloque

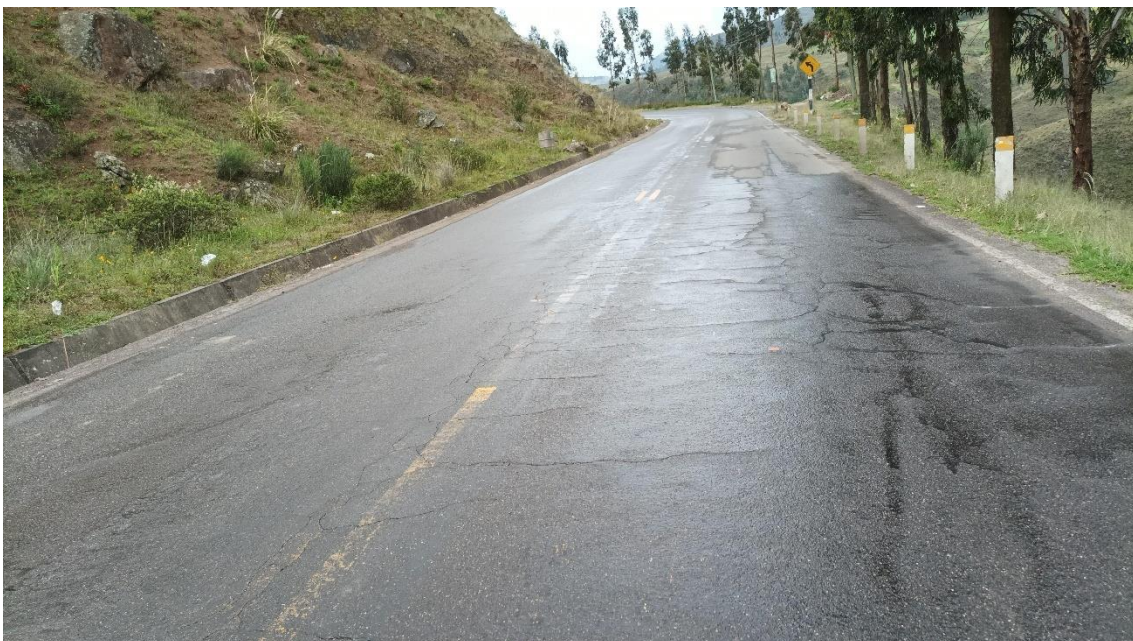
Foto 11: Km 2+600: Patología Piel de cocodrilo y falla en bloque

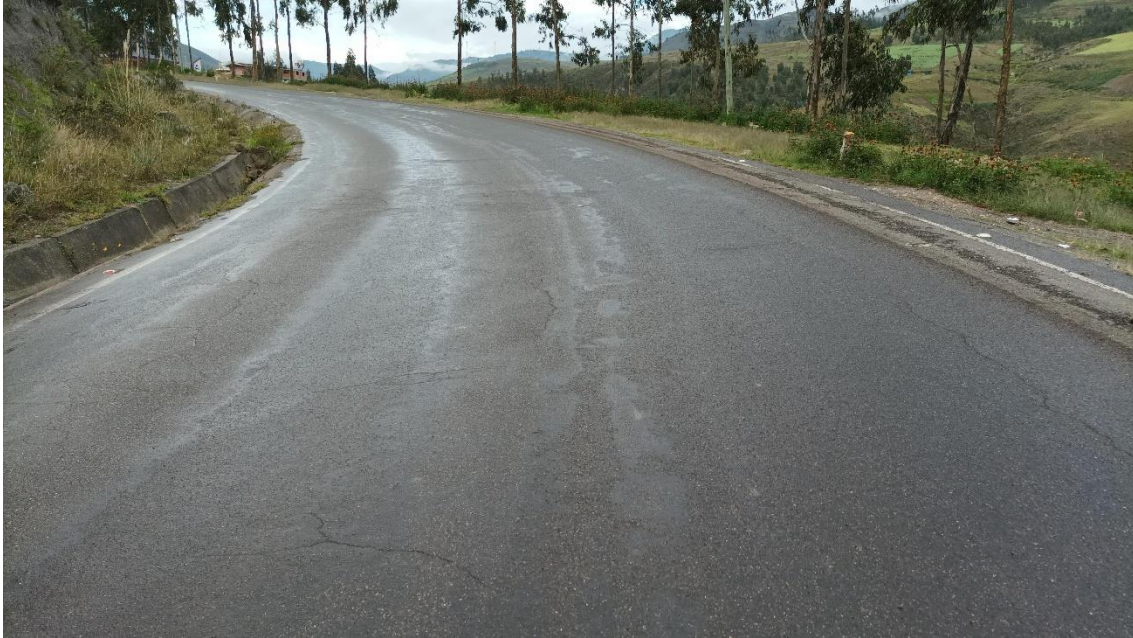
Foto 12: Km 2+700: Patología Piel de cocodrilo y pulimento de agregados

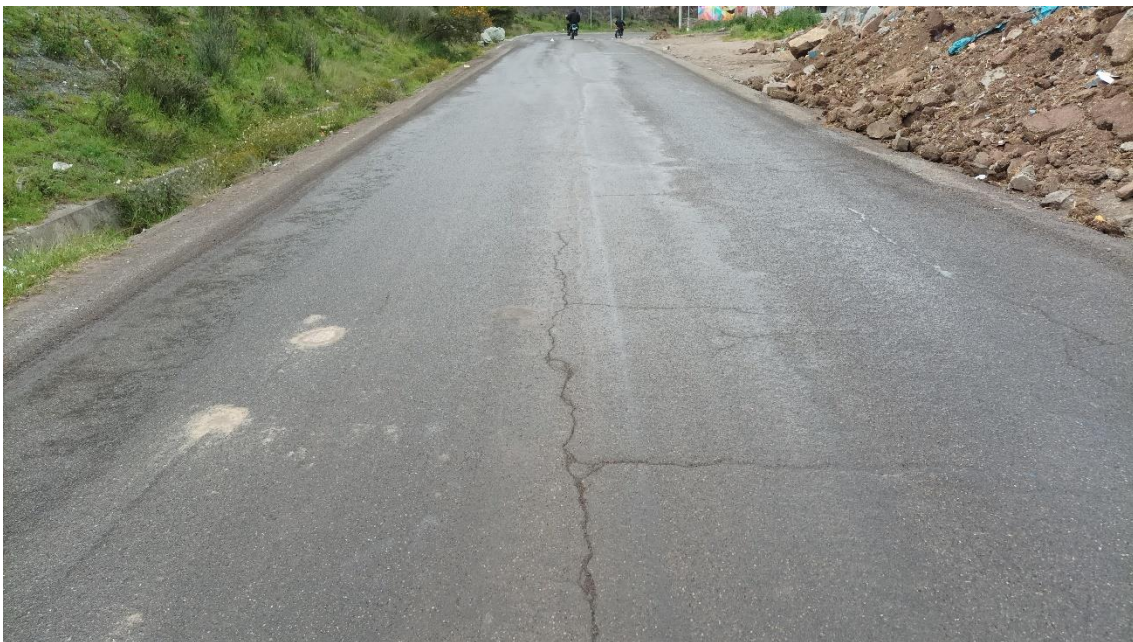
Foto 13: Km 2+285: Patología Piel de cocodrilo y falla en bloque

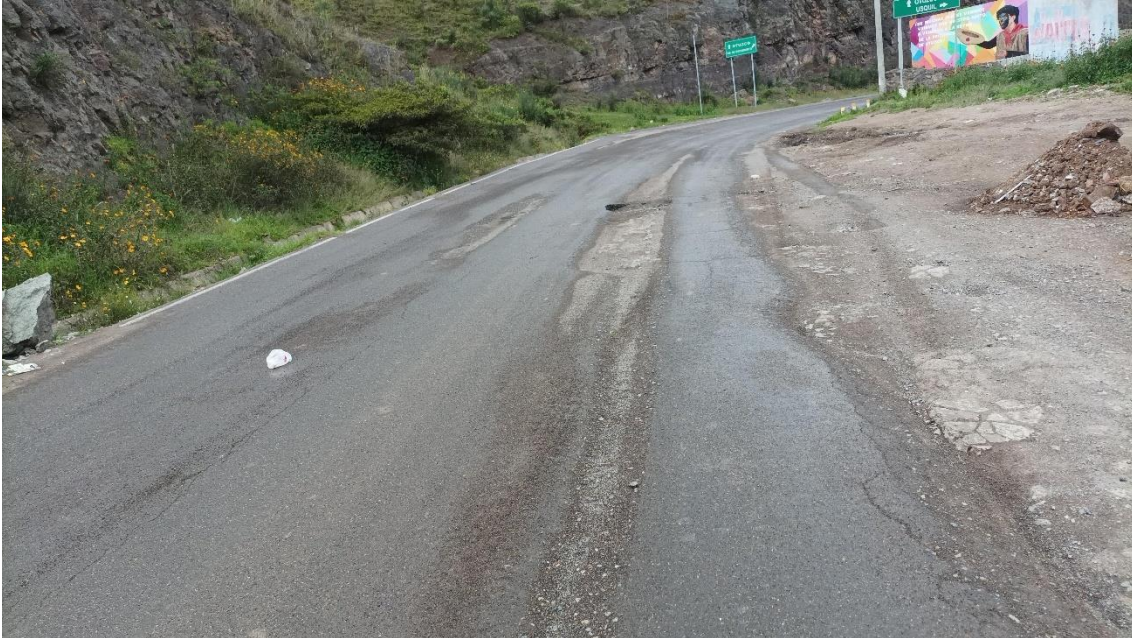
Como se observa en el resultado más crítico, en el tramo final del KM 2+900 hasta 3+000, con el índice de deformación e índice de fisuración donde finalmente índice de deterioro superficial "IS", tuvo como resultado el estado de clasificación como Condición Deficiente y en el tratamiento superficial en la intervención más crítico como la Reconstrucción.

Foto 14: Km 2+900: Pavimento Fallado

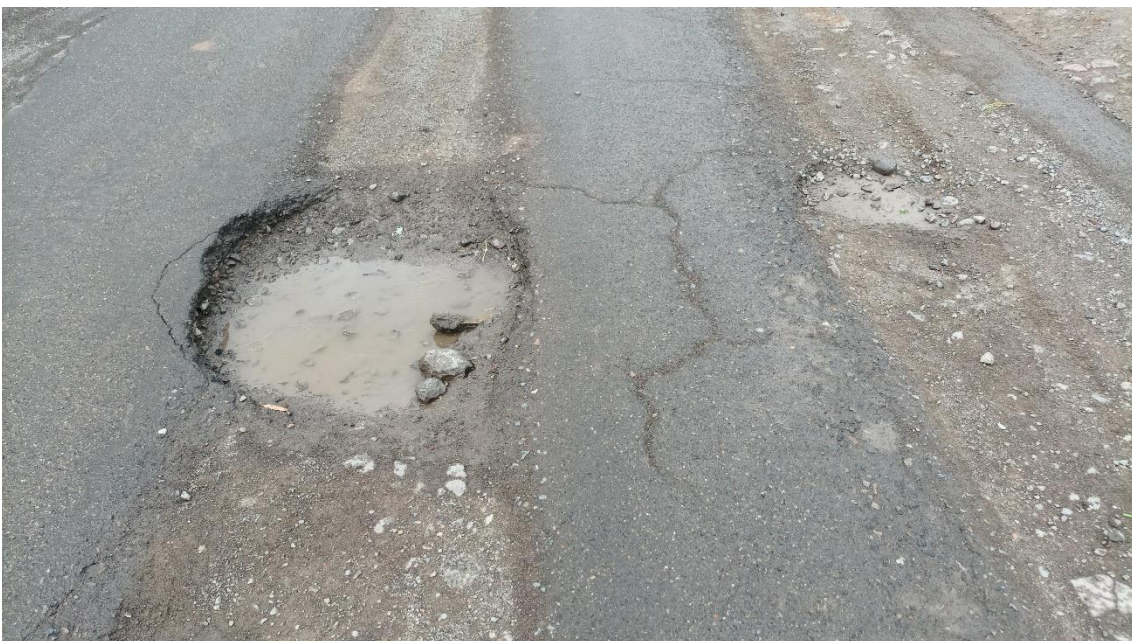
Foto 15: Km 2+900: Pavimento Fallado

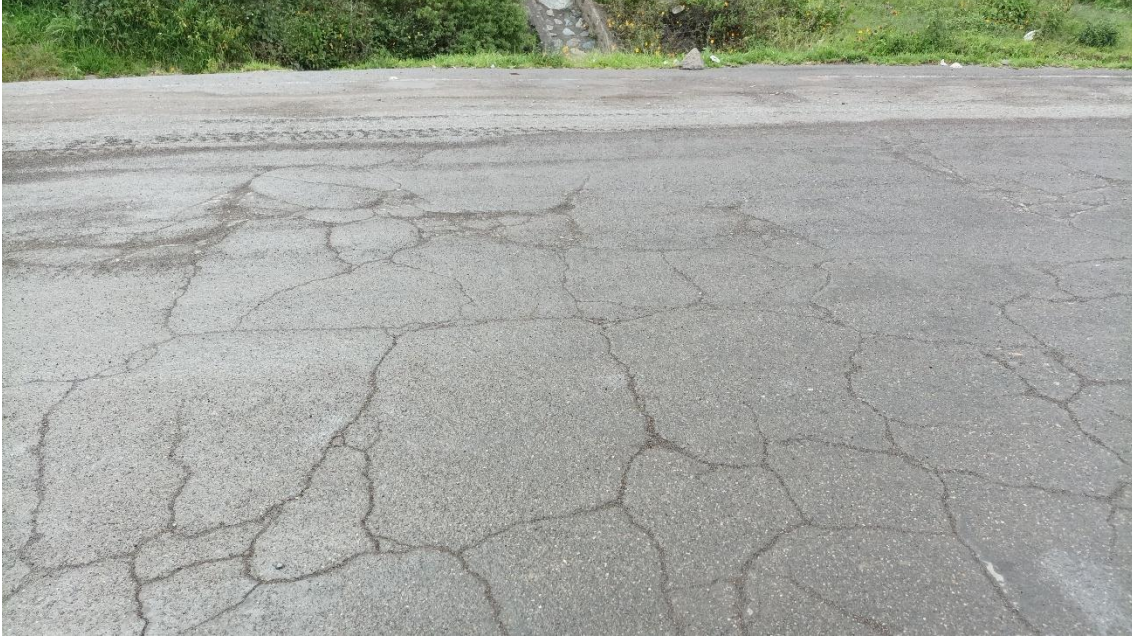
Foto 16: Km 2+910: Pavimento Fallado
