FACULTAD DE INGENIERÍA

Carrera de **INGENIERÍA CIVIL**

“VULNERABILIDAD SÍSMICA EN VIVIENDAS DE
ALBAÑILERÍA CONFINADA DEL DISTRITO DE LA
ENCAÑADA, 2020”

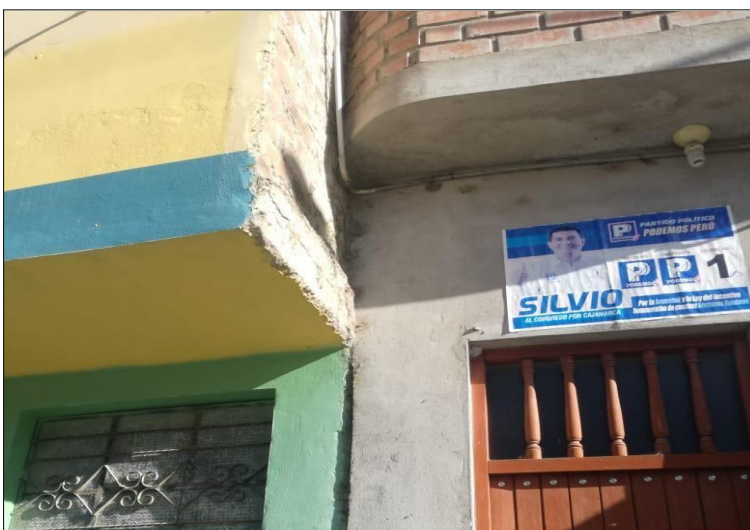
Adyacencia

Nota. En la imagen se puede observar no se consideró espacio de separación entre edificios.
