“EVALUACIÓN DEL PAVIMENTO FLEXIBLE
MEDIANTE EL SOFTWARE EVALPAV PARA
PROPUESTA DE SOLUCIÓN DE LA AV.
MANSICHE, TRUJILLO, 2022”

Tesis para optar el título profesional de:

INGENIERO CIVIL

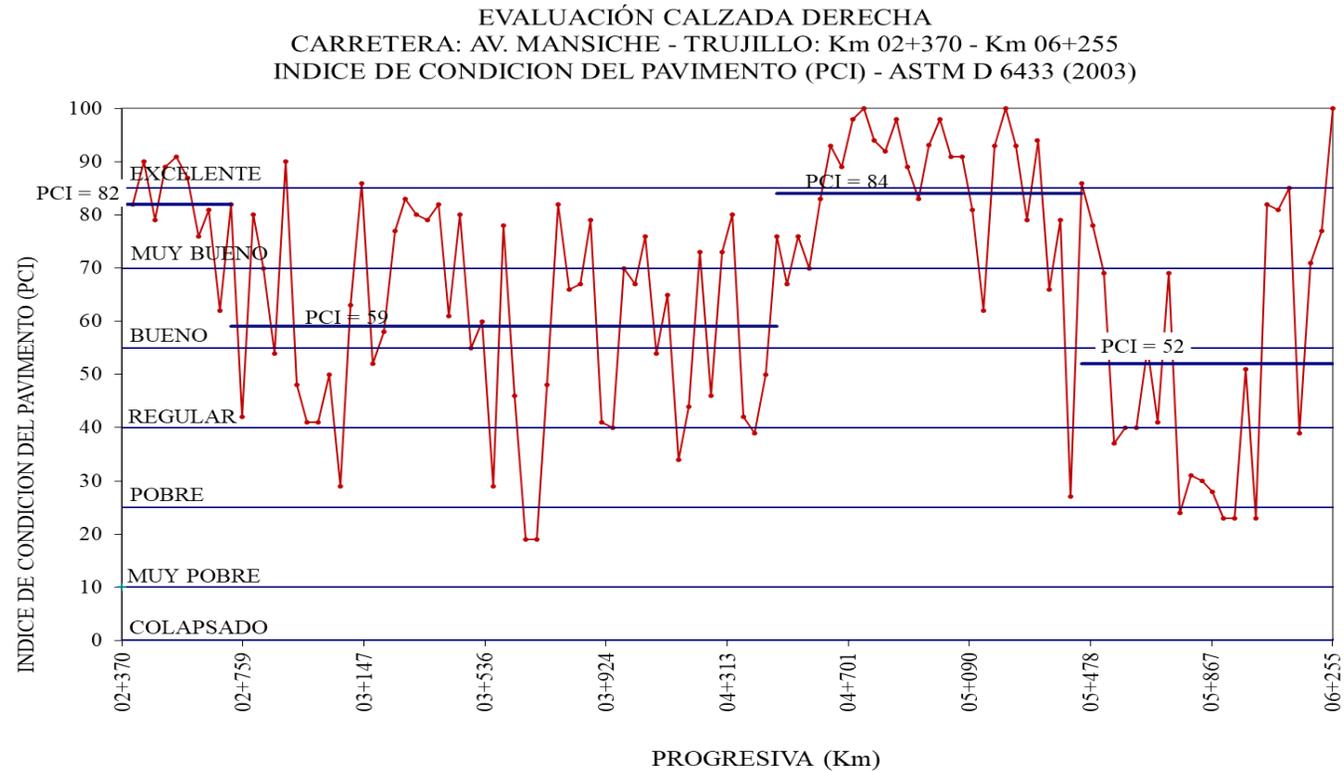
Figura 16

Índice de Condición del Pavimento - C.D.

Nota. La figura muestra el seccionamiento de la calzada derecha en 04 tramos con sus PCI respectivos. Tomado de Software Evalpav.

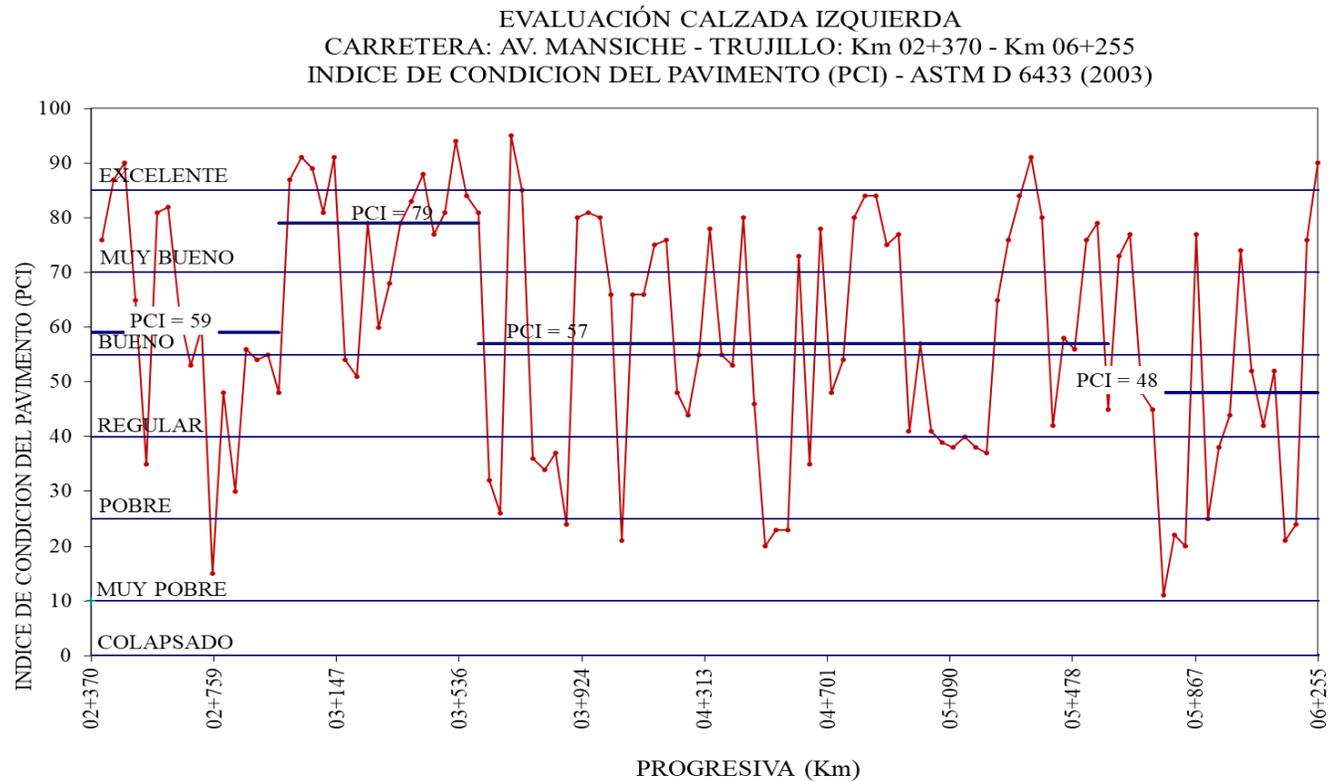
Figura 17

Índice de Condición del Pavimento - C.I.

Nota. La figura muestra el seccionamiento de la calzada derecha en 4 tramos con sus PCI respectivos. Tomado de Software Evalpav

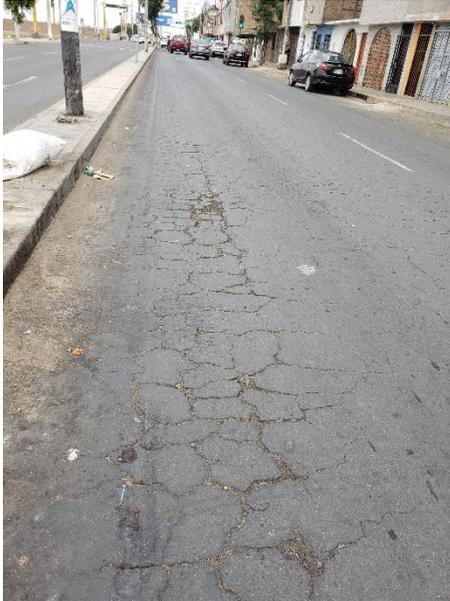
Figura 18

Patología "Piel de cocodrilo"

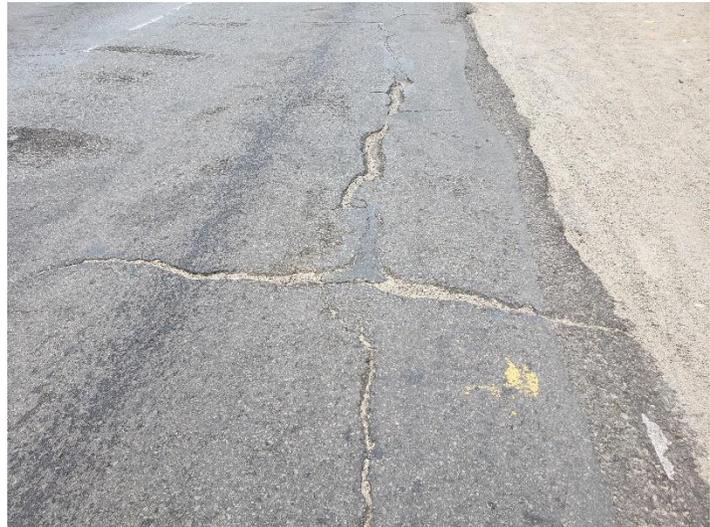
Figura 19

Patología "Agrietamiento en bloque"

| Falla | Severidad | Propuesta de Solución |
|---|---|--|
| Agrietamiento en Bloque | Baja | Sellado de grietas (> 3mm.), riego de sello. |
| | Media | Sellado de grietas, reciclado superficial, escarificado en caliente y sobrecarpeta |
| | Alta | Sellado de grietas, reciclado superficial, escarificado en caliente y sobrecarpeta |

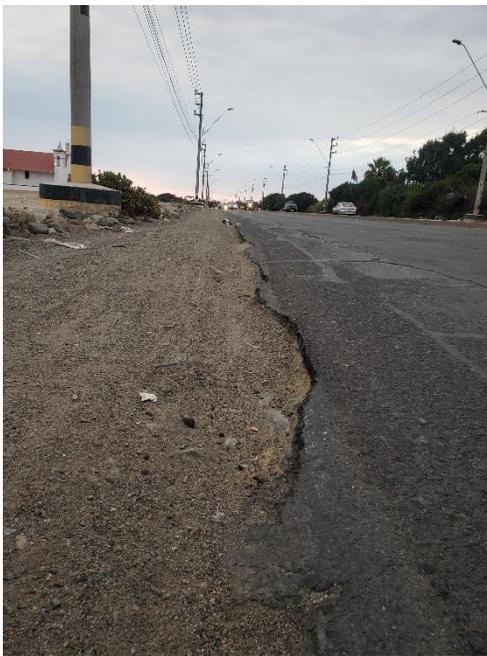
Figura 18

Patología "Grieta de borde"

| Falla | Severidad | Propuesta de Solución |
|---|---|--|
| Grieta de Borde | Baja | Sellado de grietas (> 3mm.). |
| | Media | Sellado de grietas, parcheo parcial o profundo. |

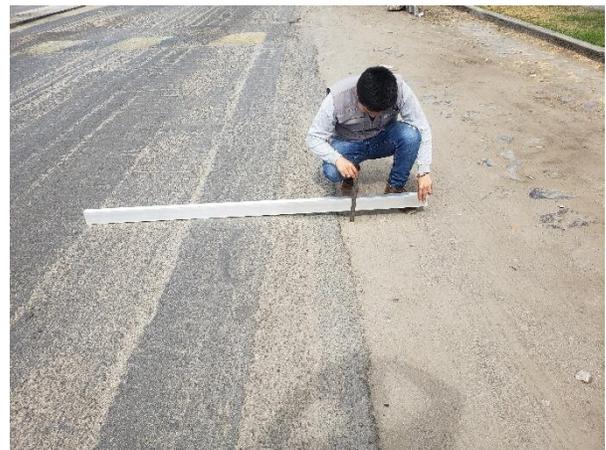
Figura 19

Patología "Desnivel carril/berma"

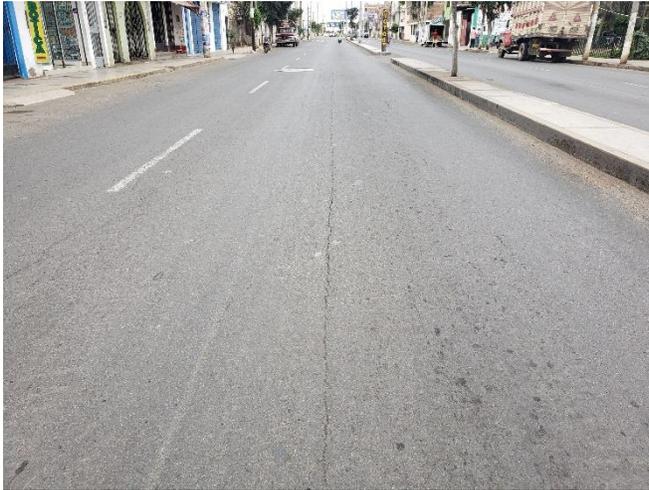
Figura 21

Patología “Grietas longitudinales y transversales”

| Grieta Longitudinal y Transversal | Baja | No se hace nada, sellado de grietas (>3mm.). |
| | Media | Sellado de grietas |
| | Alta | Sellado de grietas, parcheo parcial. |

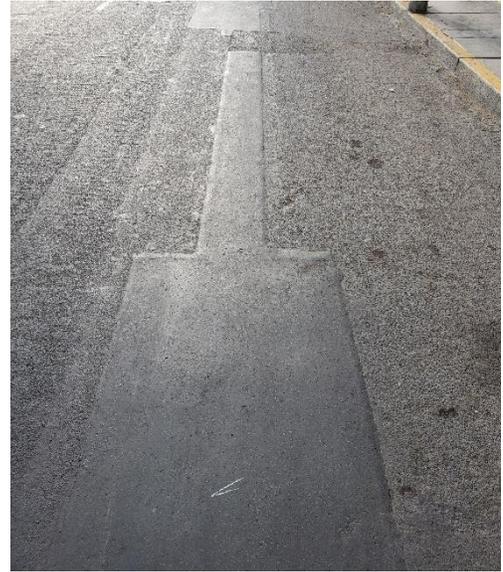
Figura 20

Parqueo

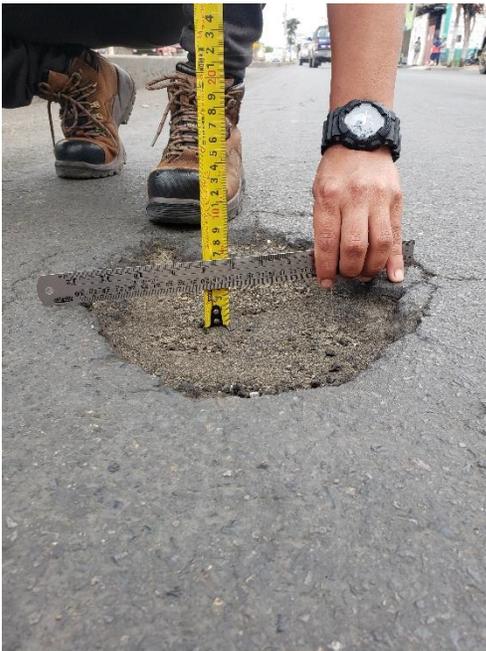
Figura 23

Patología “Huecos Baches”

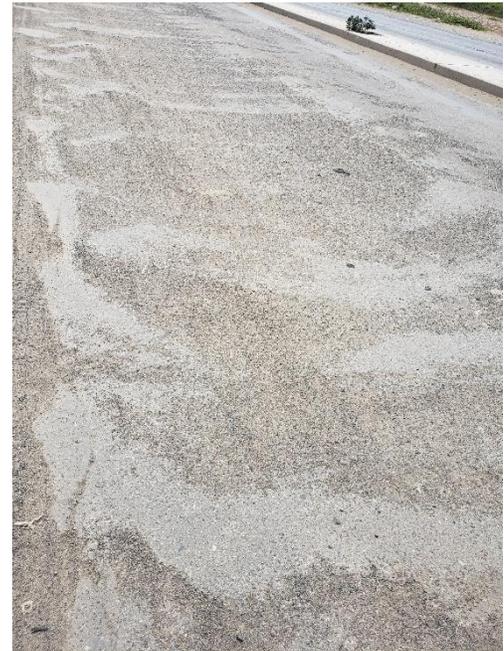
Figura 22

Patología “Desprendimiento de agregados”
