Carrera de Ingeniería Civil

“REPARACIÓN DE FISURAS Y GRIETAS
TRANSVERSALES A LA VIA DE PAVIMENTO RÍGIDO EN
LA OBRA MEJORAMIENTO DE LA INFRAESTRUCTURA
VEHICULAR Y PEATONAL DE LA AV. CAMPOY TRAMO
AV. GRAN CHIMÚ- PUENTE HUAYCOLORO-DISTRITO DE
SAN JUAN DE LURIGANCHO- PROVINCIA DE LIMA”

Trabajo de suficiencia profesional para optar el título
profesional de:

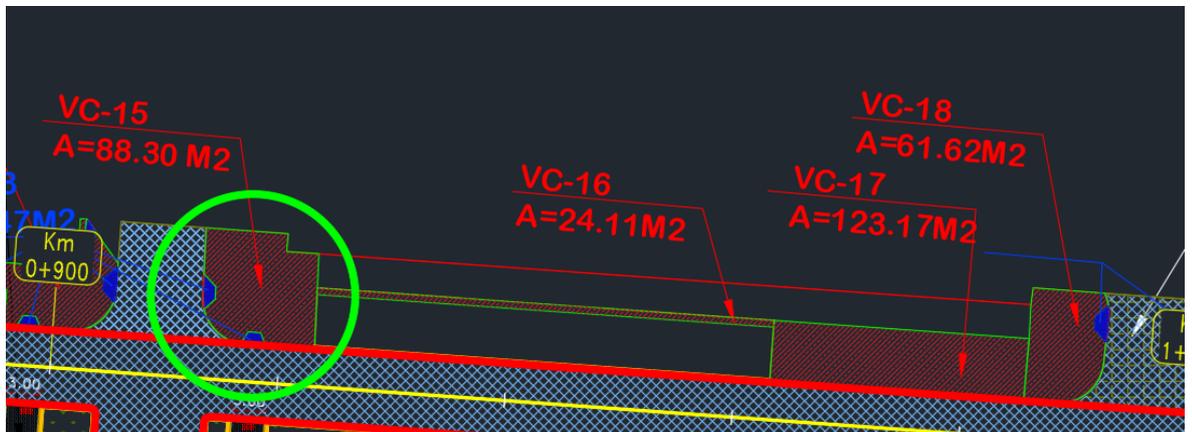
Esta observación se reportó ya que se visualizó que las juntas de dilatación previstas por el expediente técnico eran muy alejadas (cada 5 m) sin considerar los martillos, esquinas de intersección de calles) en donde el ancho de la vereda es totalmente diferente, en algunos casos hasta 3 veces el ancho promedio de una vereda convencional (1.20m), motivo por el cual se requiere una mayor presencia de juntas de dilatación a fin de evitar fisuramiento innecesarios y fallas estructurales en los paños de vereda de concreto.

Ilustración 21 Veredas de concreto, martillo, Fuente Propia

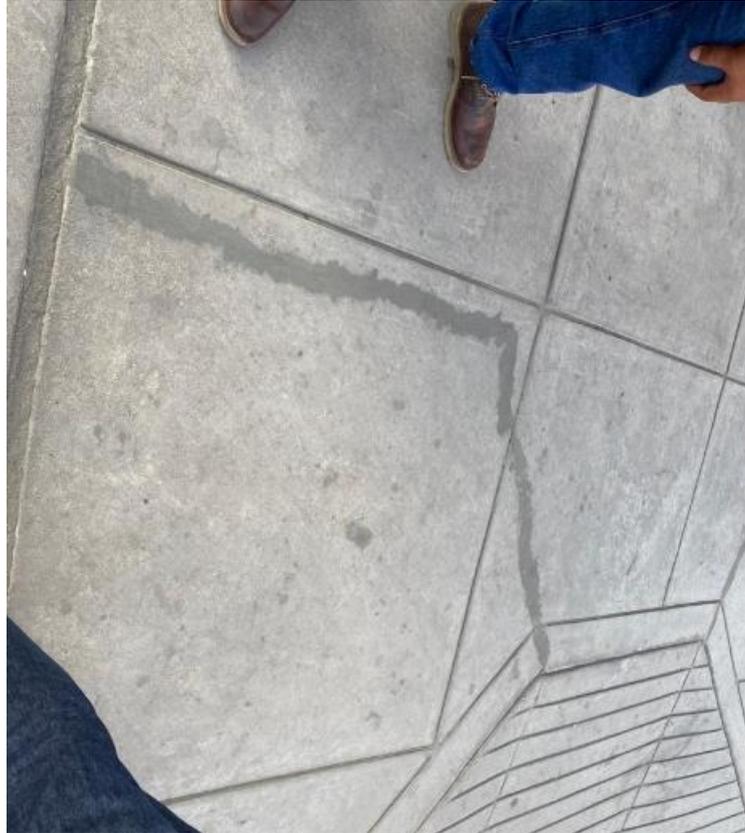
Por otro lado, otra observación evidenciada es la falta de bruñas en los paños que no son homogéneos o rectangulares producto de la ubicación de cajas de agua o desagüe, en los cuales se requiere un bruñado distinto para direccionar las fisuras superficiales. Este tipo de fallas no fueron consideradas por el expediente técnico, lo cual se debió implementar en la ejecución de la obra, puesto que da la impresión de ser una falla estructural cuando solo es una fisura superficial menor a 0.5mm. La misma casuística ocurrió en los paños donde se debe implementar una rampa peatonal con un pendiente no mayor de 12.5%. Este tipo de estructuras acopladas a las veredas, convierten irregular el paño ocasionando fisuras en las esquinas de las rampas y veredas.

Ilustración 22 Falla en paño de vereda colindante con Rampa peatonal. Fuente Propia

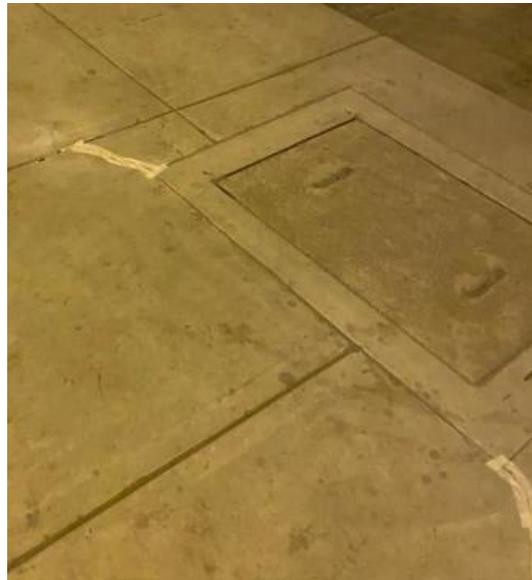
Ilustración 23 Falla en paño de vereda irregular or caja de desagüe. Fuente Propia

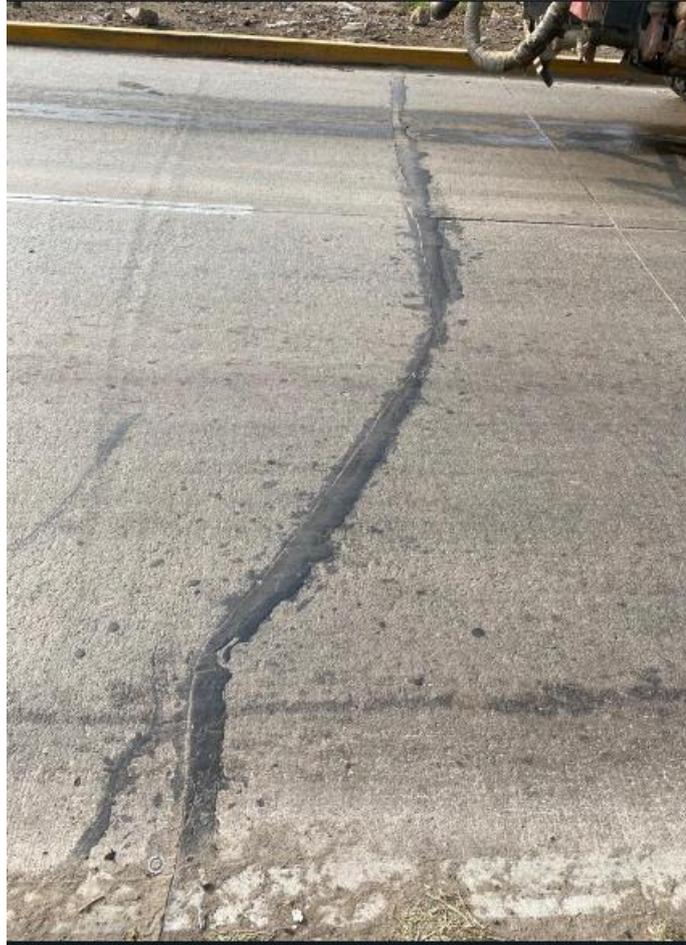
continúas ubicándose casi en el mismo lugar de cada paño de concreto, a la mitad de cada paño de concreto.

Ilustración 34 Fisuras transversales a la vía. Fuente propia

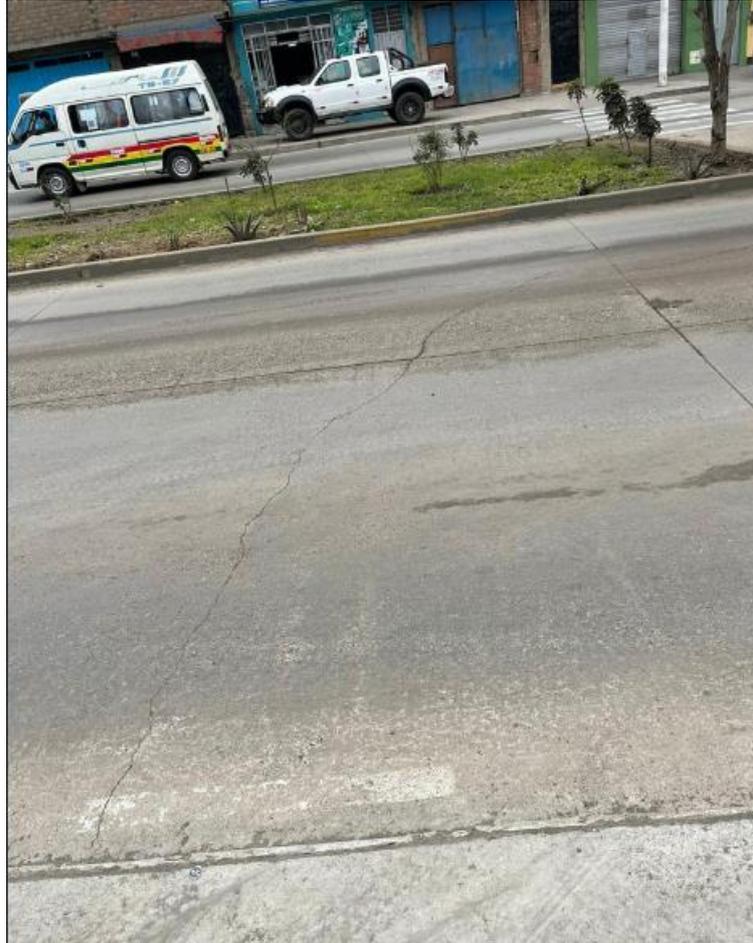
Ilustración 35 Fisuras transversales. Fuente propia.

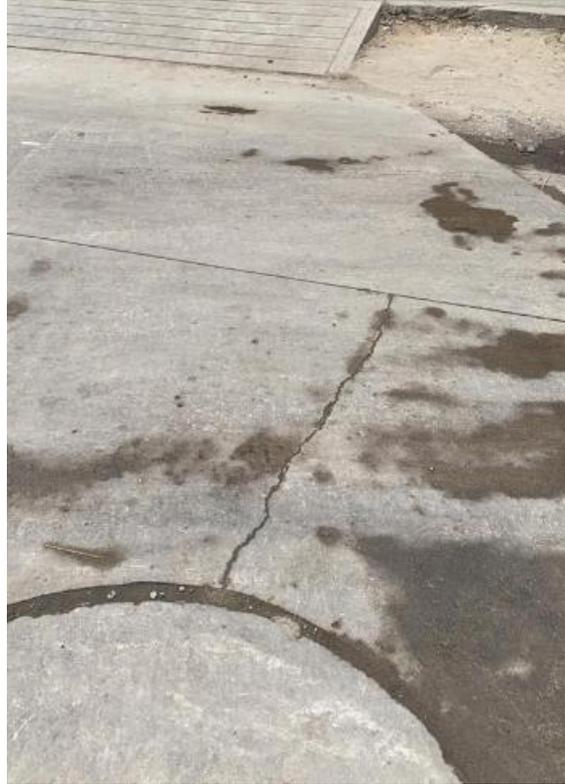
Este tipo de fallas se fueron dando de manera mas continua con el pasar de los días y al reaperturar algunos tramos de la vía ya concluidos y listos para la circulación pertinente de los vehículos. Otra falla también que se evidencia es con respecto a las bocacalles y los paños en donde se ubicaban los buzones de desagüe.

Ilustración 36 Paño con buzón de desagüe. Fuente Propia.

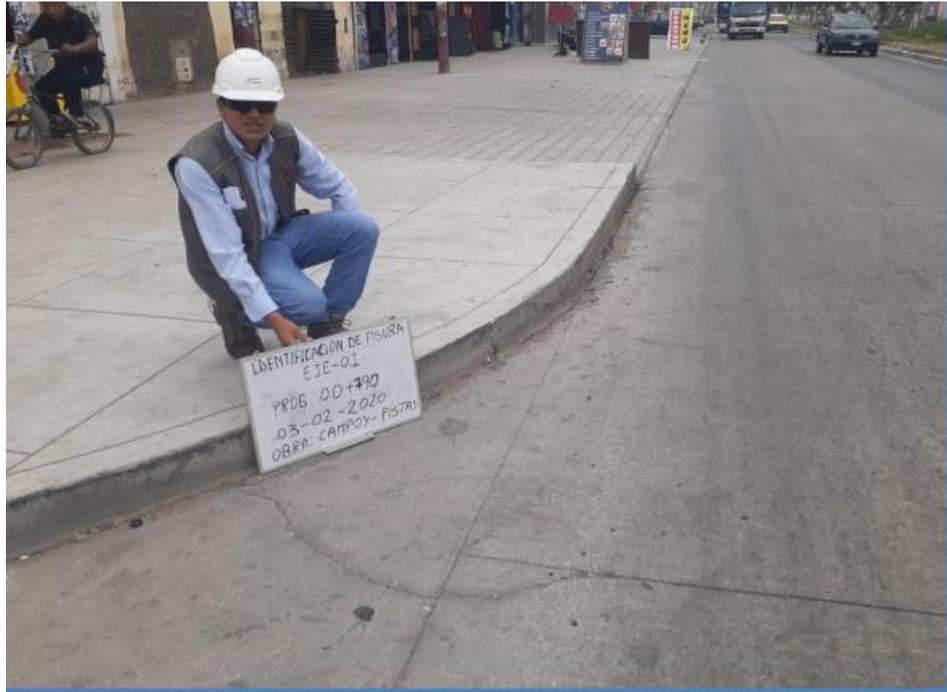
Ilustración 37 Visualización de fisura en el pavimento. Fuente propia

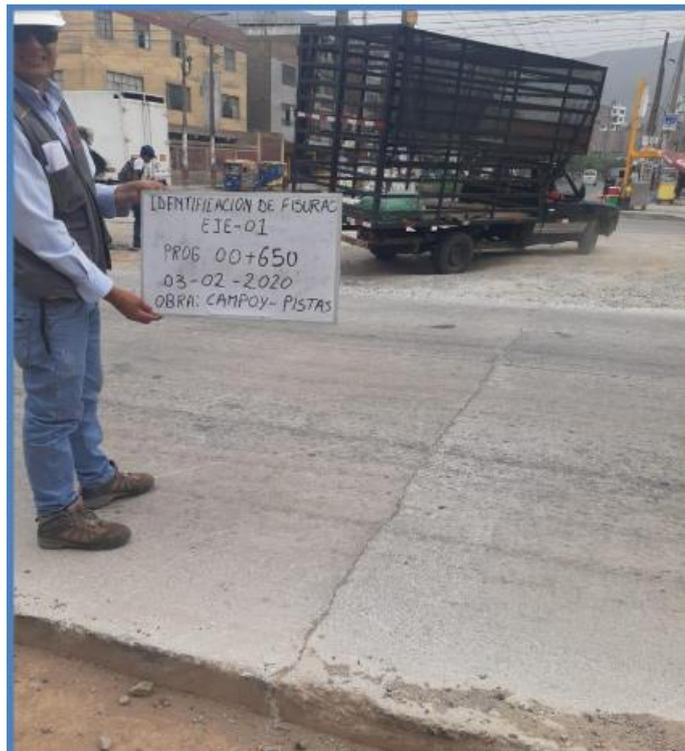
Ilustración 38 Identificación de fisuras. Fuente propia

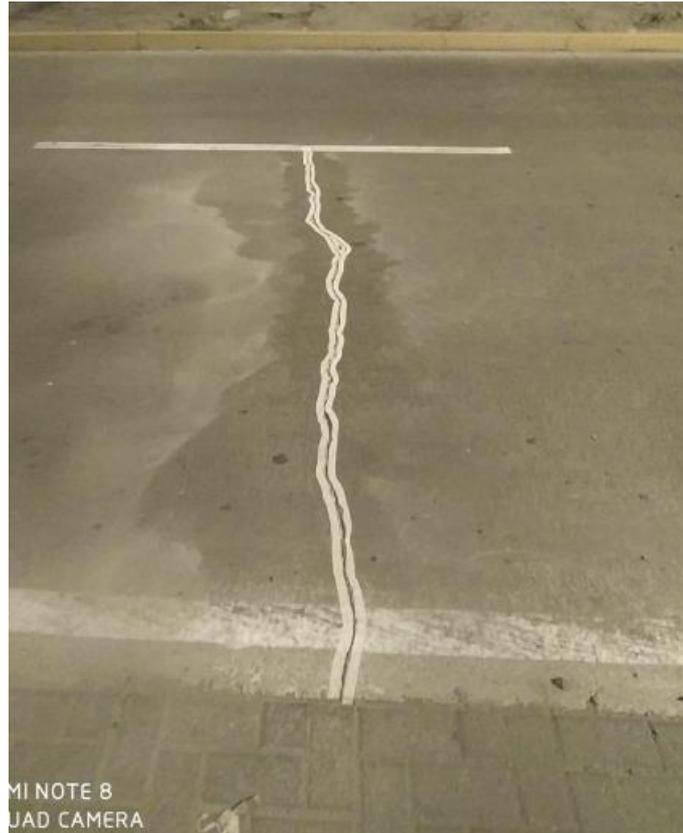
Los resultados obtenidos fueron aprobados. Puesto que en el recorrido realizado para la identificación de las fisuras existentes en el pavimento se obtuvo un total de 151 observaciones de este tipo, fisuras en pavimento.

Ilustración 47 Procedimiento de reparación de fisura con sellado rígido Cor cote HP. Fuente propia.

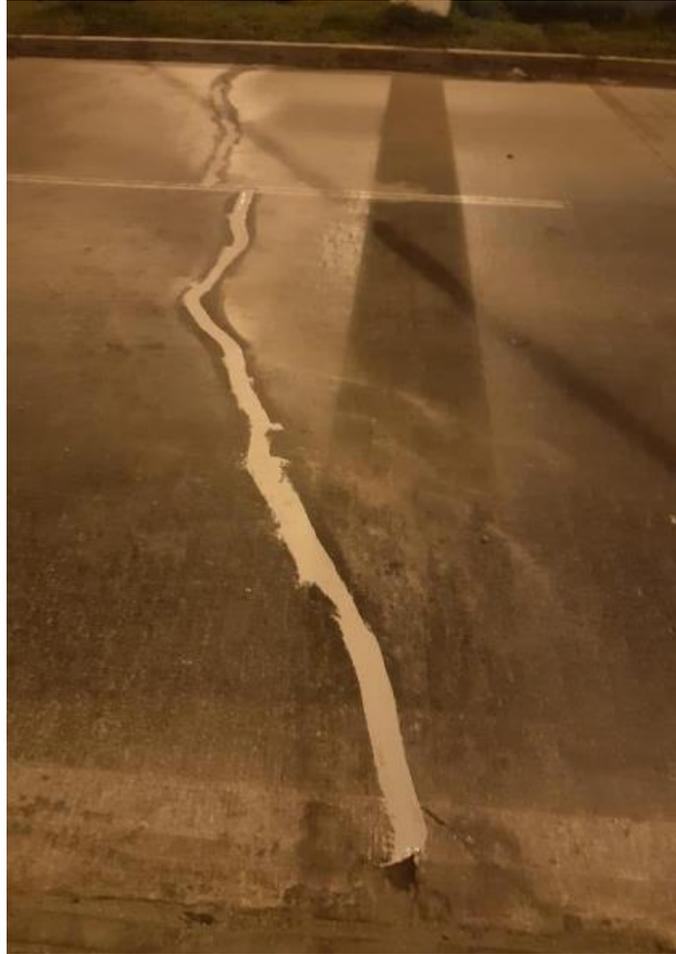
Sin embargo, las 30 fallas restantes no reaccionaron adecuadamente al producto habiendo un desprendimiento del concreto, no del producto, generándose nuevamente una fisura transversal. Se identificó con el análisis del especialista que por la posición, ancho y longitud de la falla, se requería la necesidad de crear una junta, dándole un espacio de dilatación con respecto al paño colindante.

Ilustración 48 Reparacion de fisura con sello de poliuretano. Fuente propia.
