FACULTAD DE INGENIERÍA

Carrera de INGENIERÍA CIVIL

“OPTIMIZACIÓN DE LA EVALUACIÓN FUNCIONAL DEL
PAVIMENTO FLEXIBLE MEDIANTE EL SOFTWARE
ROADROID Y EL MÉTODO MERLÍN DE LA AV.
PROLONGACIÓN IQUITOS -LINCE-LIMA- 2022”

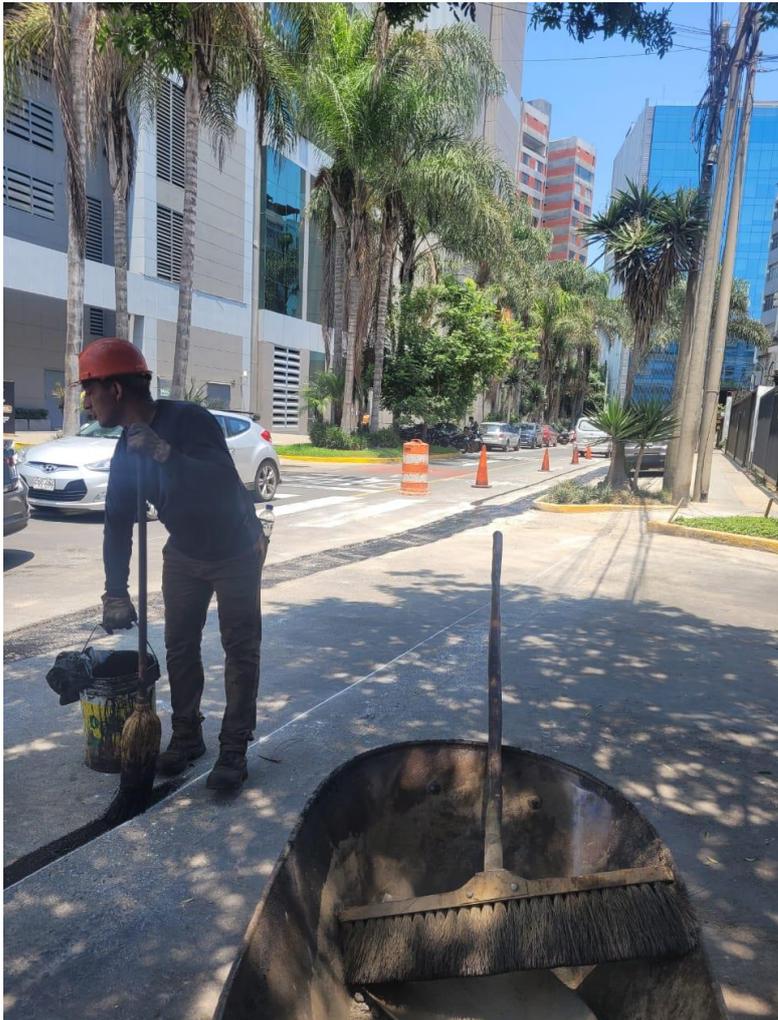
(Solo están pasando la brea, simulando un recapeo al área intervenida y no están haciendo un correcto proceso de fresado de pavimento).

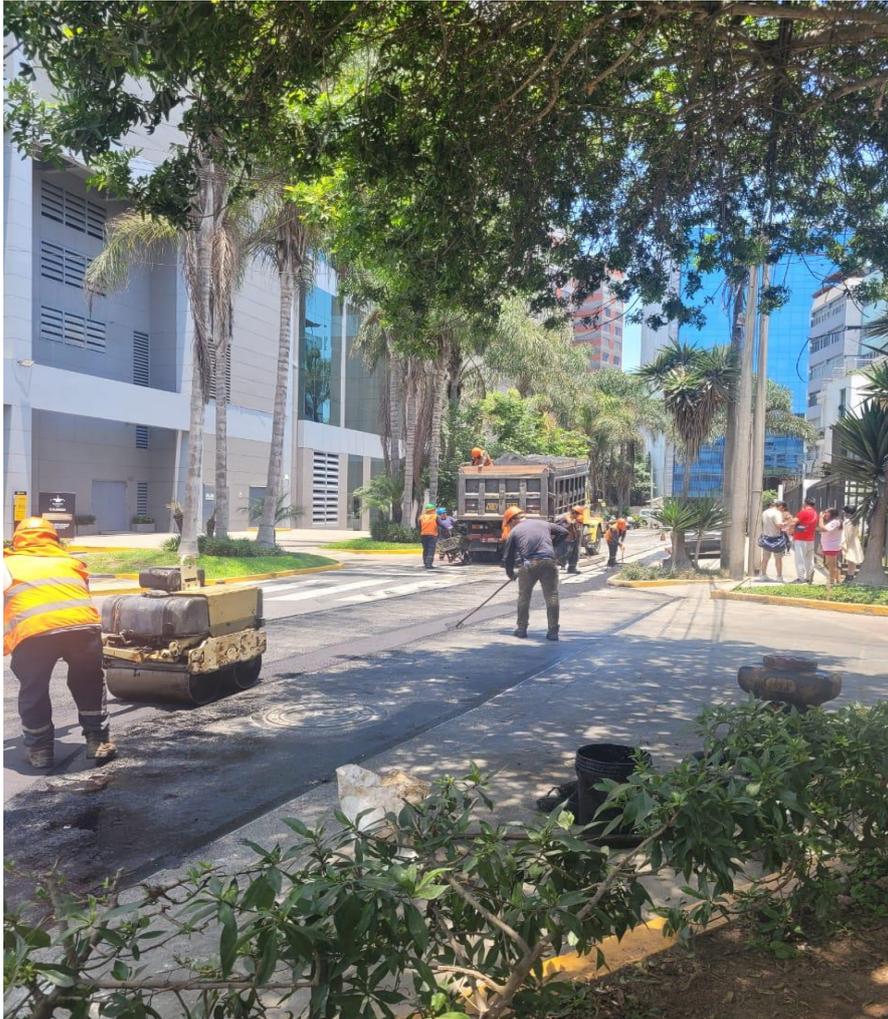
(Sólo están pasando la brea, simulando un recapeo al área intervenida y no están haciendo un correcto proceso de fresado de pavimento).

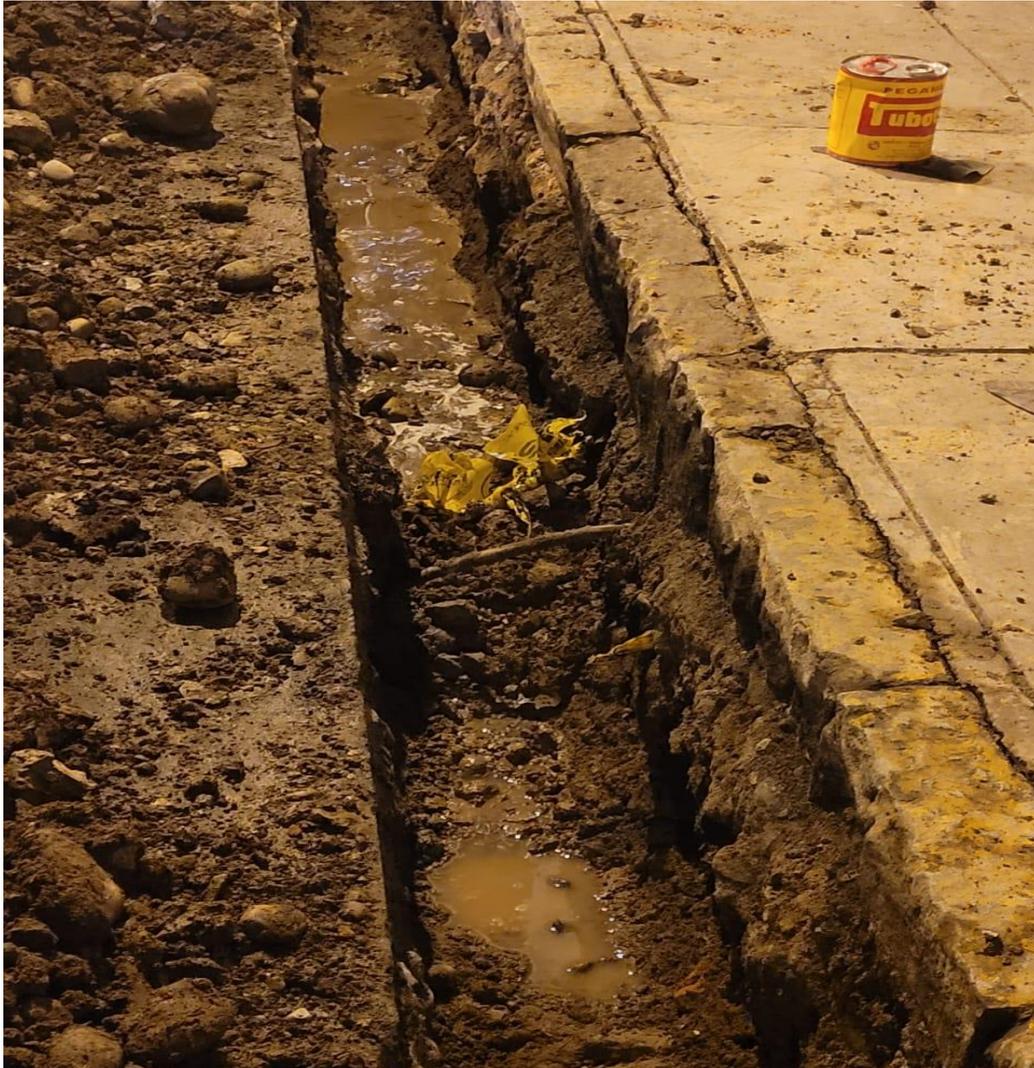
Corte de la pavimentación flexible para las instalaciones de Sedapal
