FACULTAD DE INGENIERÍA

Carrera de **INGENIERÍA GEOLÓGICA**

"EVALUACIÓN GEOMECÁNICA – GEOTÉCNICA PARA EL  
DISEÑO Y ESTABILIDAD DE TALUDES EN LA CANTERA  
EL GAVILAN – CAJAMARCA 2023"

Tesis para optar el título profesional de:

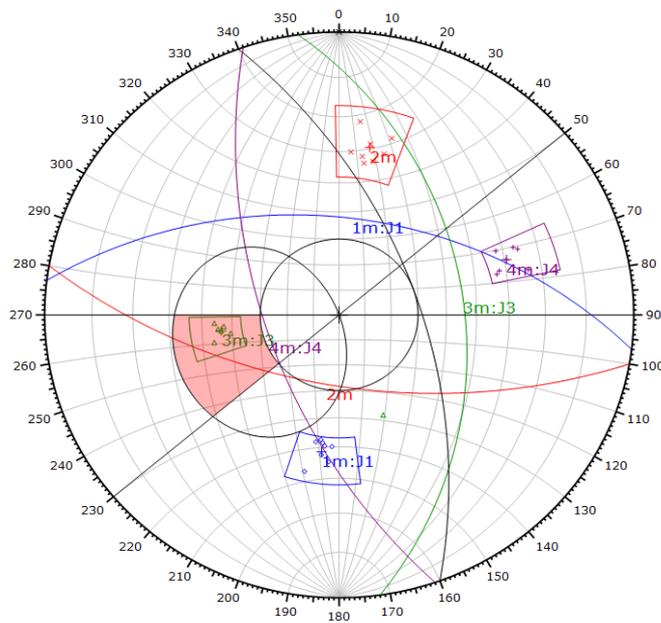
*Análisis cinemático de roturas*

*Nota:* La envolvente del talud y los límites laterales de  $\pm 20$  se utilizaron como criterio para determinar el área crítica del cono de fricción. Se observa que el sistema de discontinuidades J3 cumple con las condiciones geométricas y de fricción necesarias para generar una falla planar.

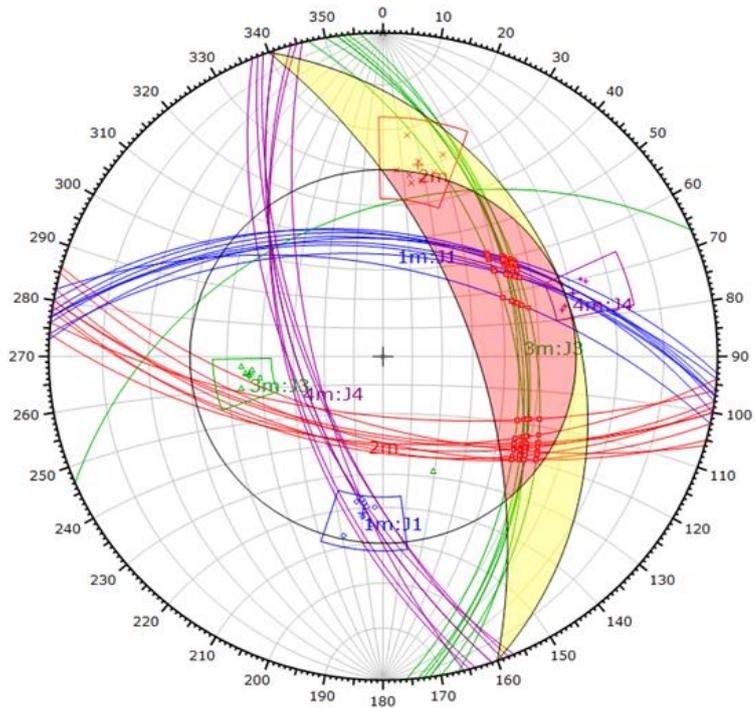
*Análisis cinemático de rotura.*

*Nota:* Teniendo en cuenta como criterio para definir el área crítica el cono de fricción, y la envolvente del talud. Se aprecia que las intersecciones de la familia J1 y J3 y la familia J2 y J3 reúnen las condiciones geométricas y de fricción para producir dos Cuñas.

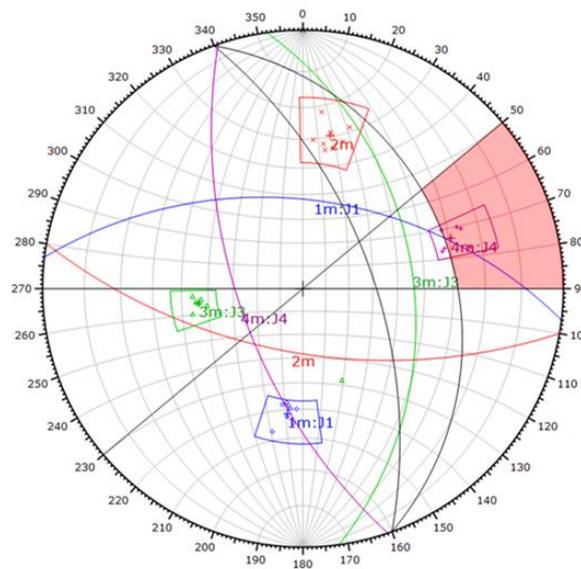
*Análisis cinemático*

*Nota:* Al utilizar límites laterales de  $\pm 20^\circ$  y un plano auxiliar relacionado con el talud y el ángulo de fricción como criterio para definir el área crítica, se observa que la familia J4 tiene la capacidad de generar una rotura en vuelco debido a las características de orientación de las juntas en el macizo rocoso.

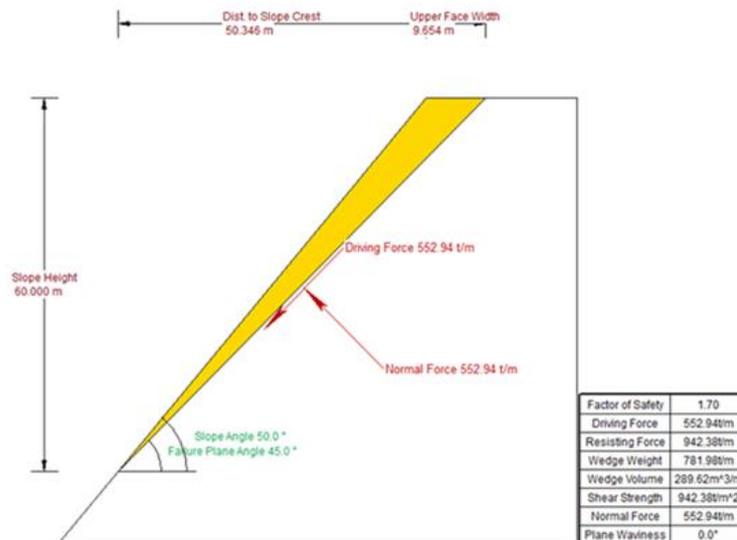
*Evaluación del factor de seguridad mediante el modelo de Barton Bandis.*

*Nota:* se aprecia que el talud, cumple las condiciones de estabilidad según la Norma, en condiciones secas y estáticas con un Factor de seguridad de 1.70, por lo cual nos indica que el talud es completamente estable ante una falla planar en estas condiciones.

Con el objetivo de prevenir la acumulación de agua en las fracturas de la roca y el deslizamiento de la rotura planar, se sugiere la construcción de zanjas de coronación para reducir la saturación de agua por debajo del 50%. Esta medida es recomendada especialmente en el diseño de bancos con un buzamiento de 60°.

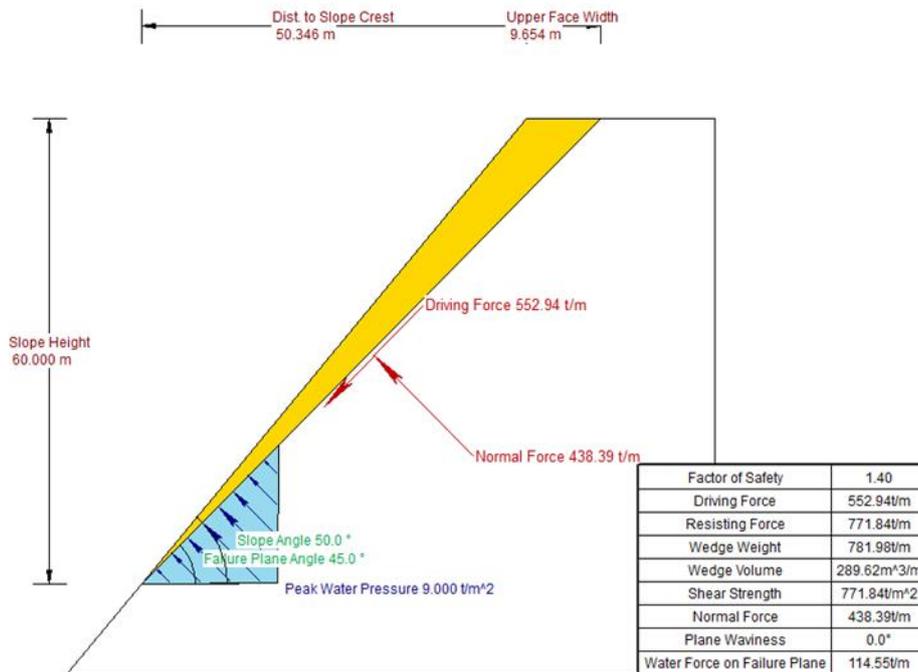
*Evaluación del factor de seguridad mediante el modelo de Barton Bandis.*

*Nota:* Se puede observar que el talud mantiene su estabilidad en condiciones saturadas y estáticas, con un factor de seguridad de 1.40, lo que indica que no ocurre la falla planar en estas circunstancias.

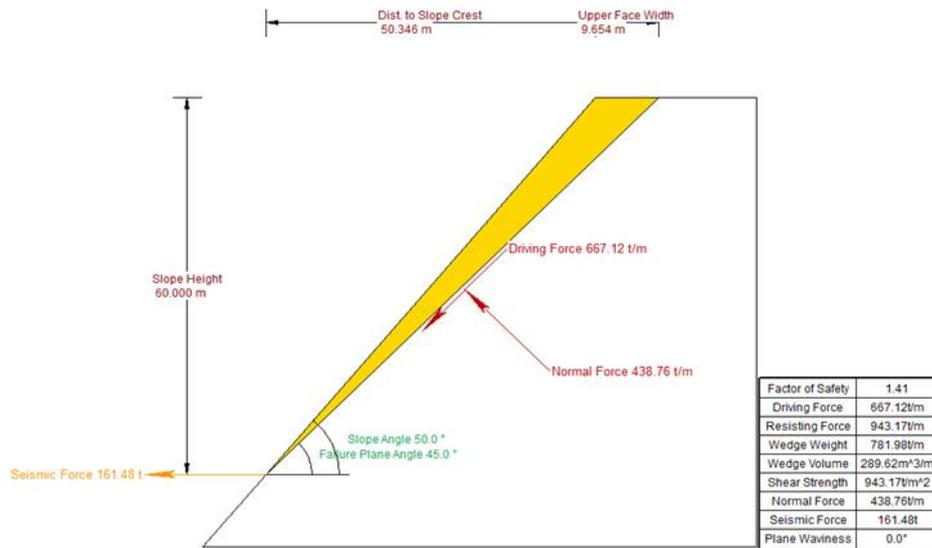
*Evaluación del factor de seguridad mediante el modelo de Barton Bandis.*

**Nota** se puede observar que el talud mantiene su estabilidad en condiciones secas y pseudoestáticas, considerando un coeficiente de sismicidad de 0.2065. En este caso, se obtiene un factor de seguridad de 1.41, lo que indica que no ocurre la falla planar en estas circunstancias.

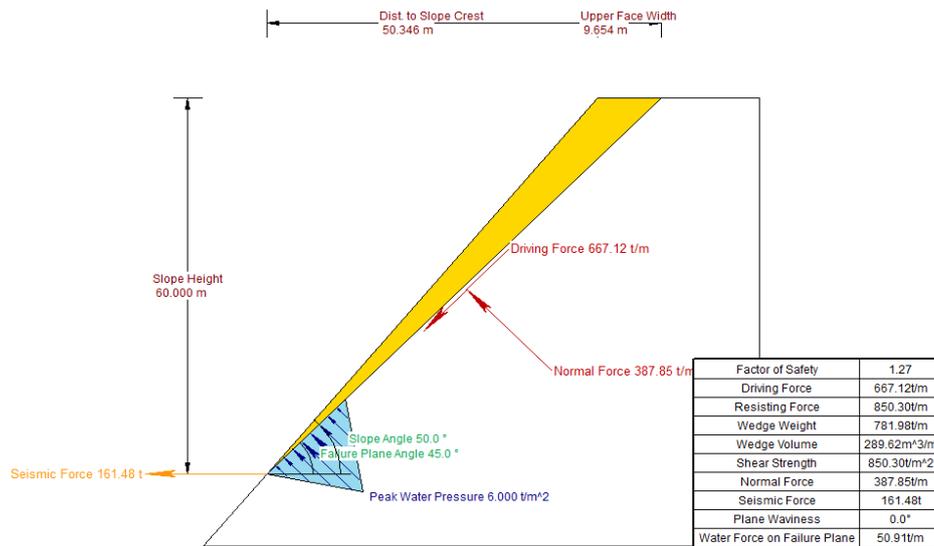
*Evaluación del factor de seguridad mediante el modelo de Mohr coulomb.*

**Nota:** Se observa que el talud se mantiene estable en condiciones saturadas y pseudoestáticas, considerando un coeficiente de sismicidad de 0.2065. En estas circunstancias, se obtiene un factor de seguridad de 1.27, lo que indica que no ocurre la falla planar.

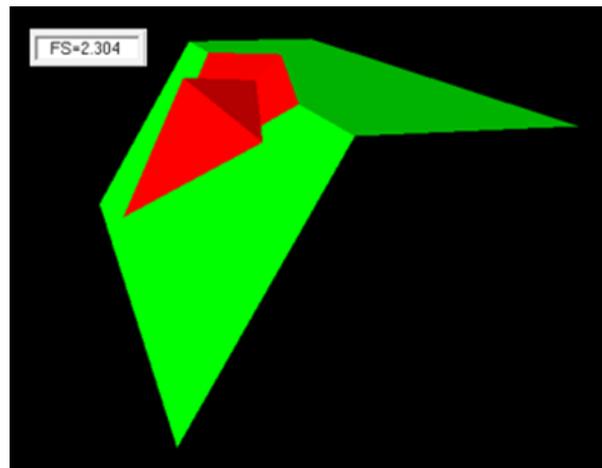
*Evaluación del factor de seguridad mediante el modelo de Mohr coulomb.*

**Nota:** Se observa que el talud se mantiene estable en condiciones secas y estáticas, con un factor de seguridad de 2.304. Esto indica que no se produce la falla en cuña en estas circunstancias.

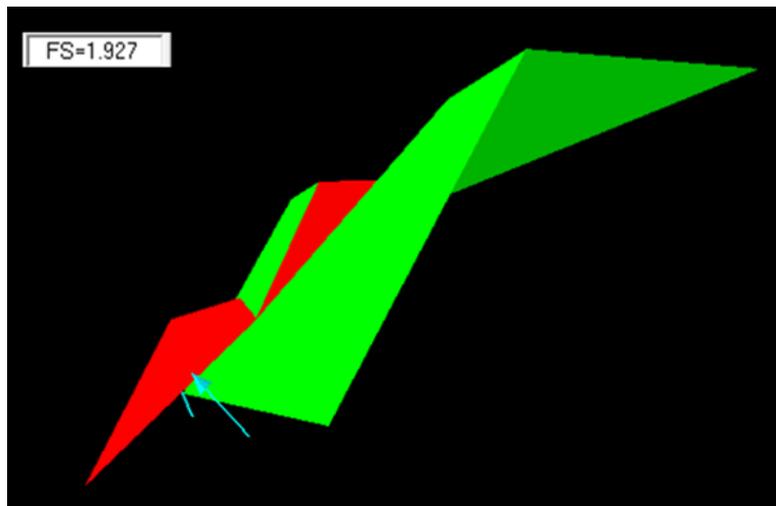
*Evaluación del factor de seguridad mediante el modelo de Mohr coulomb.*

*Nota:* Se puede observar que el talud se mantiene estable en condiciones saturadas y estáticas, con un factor de seguridad de 1.927. Esto indica que la falla en cuña no ocurre en estas circunstancias.

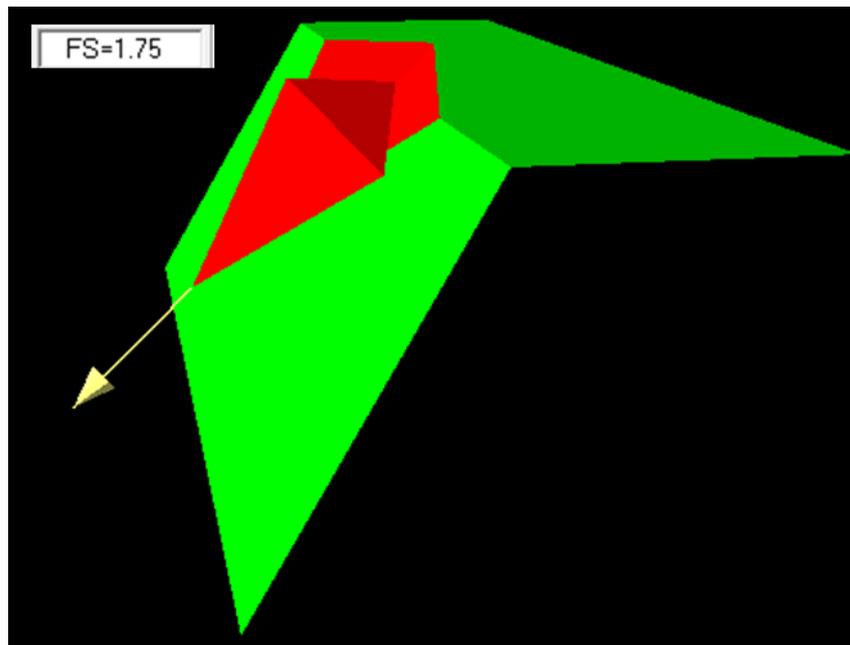
*Evaluación del factor de seguridad mediante el modelo de Mohr coulomb.*

*Nota:* se puede observar que el talud se mantiene estable en condiciones pseudoestáticas y secas, considerando un coeficiente de sismicidad de 0.2065. En estas circunstancias, se obtiene un factor de seguridad de 1.75, lo que indica que no se produce la falla en cuña.

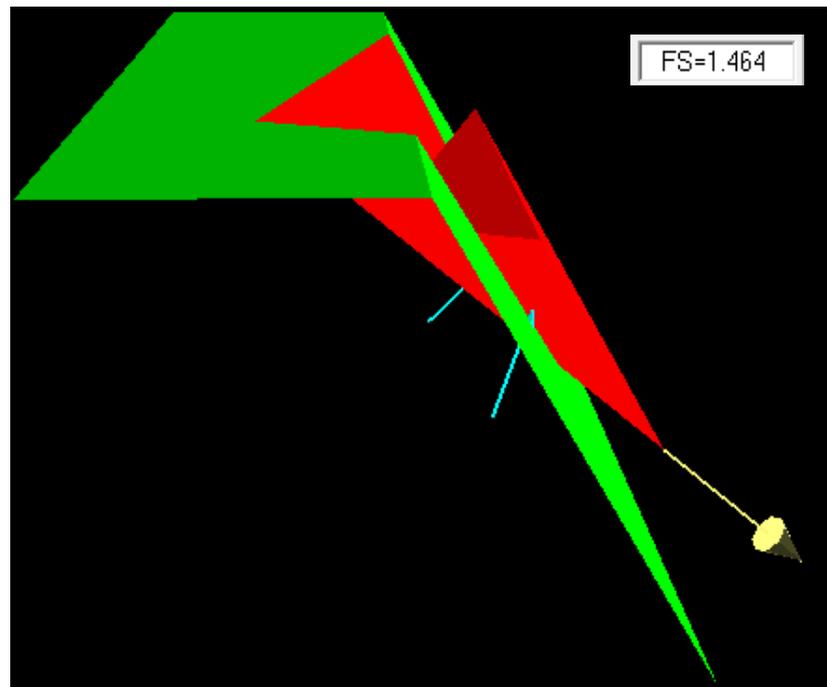
*Evaluación del factor de seguridad mediante el modelo de Mohr coulomb.*

*Nota:* Es evidente que el talud se mantiene estable incluso en condiciones saturadas, ya que al utilizar un coeficiente de sismicidad de 0.2065 se obtiene un factor de seguridad de 1.464. Por lo tanto, no hay riesgo de que ocurra una falla en cuña bajo estas condiciones.

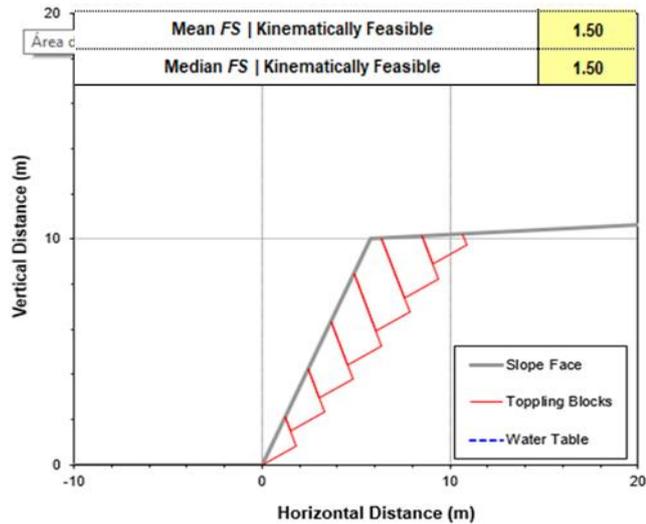
*Análisis del Factor de Seguridad por el modelo de Mohr coulomb.*

*Nota:* Se puede notar que el talud se mantiene estable en condiciones secas y estáticas, presentando un Factor de seguridad de 1.50, lo que descarta por completo la posibilidad de una falla en vuelco en estas condiciones.

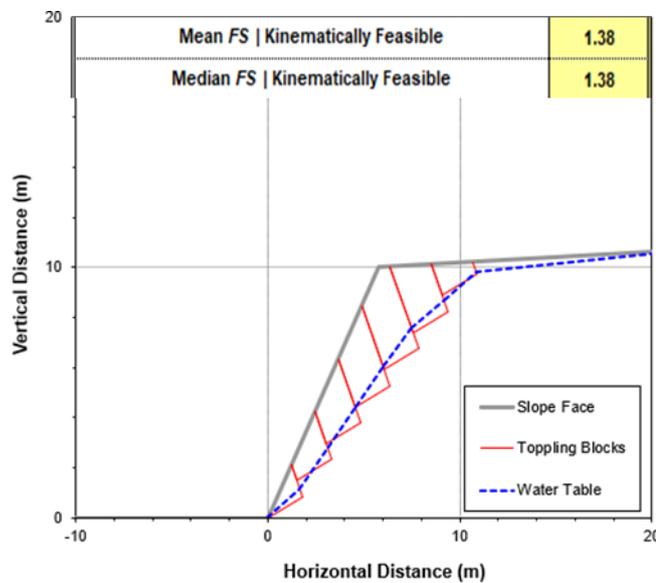
*Análisis del Factor de Seguridad por el modelo de Mohr coulomb.*

*Nota:* Es evidente que el talud se mantiene estable cuando se encuentra saturado y en condiciones estáticas, con un Factor de seguridad de 1.38, lo que impide que se produzca una falla en vuelco en estas condiciones.

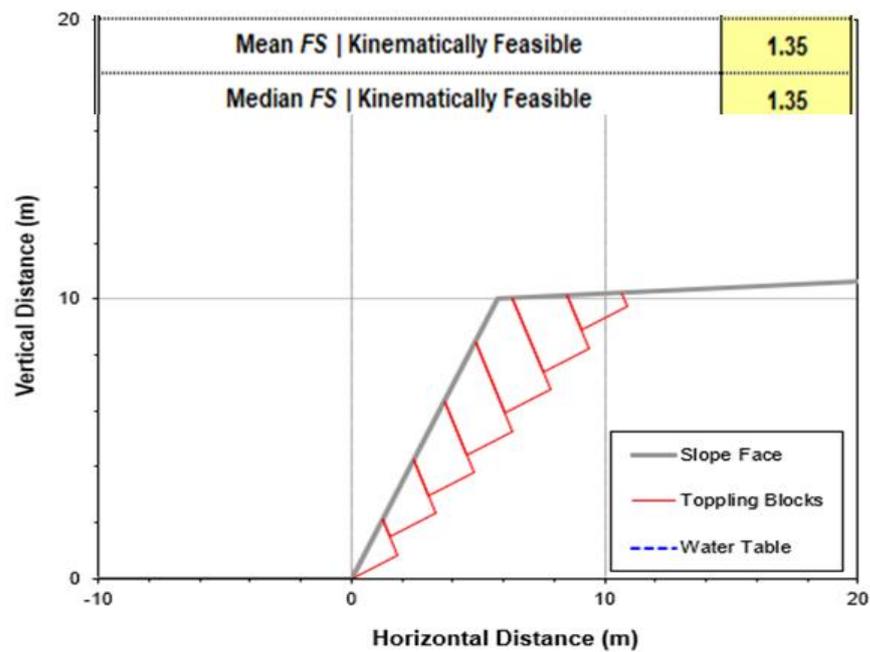
*Evaluación del factor de seguridad mediante el modelo de Mohr coulomb.*

*Nota:* Se puede observar que el talud se mantiene estable en condiciones saturadas y al tener un coeficiente de sismicidad de 0.2065, se obtiene un factor de seguridad de 1.35, lo que indica que no ocurrirá una falla por vuelco.

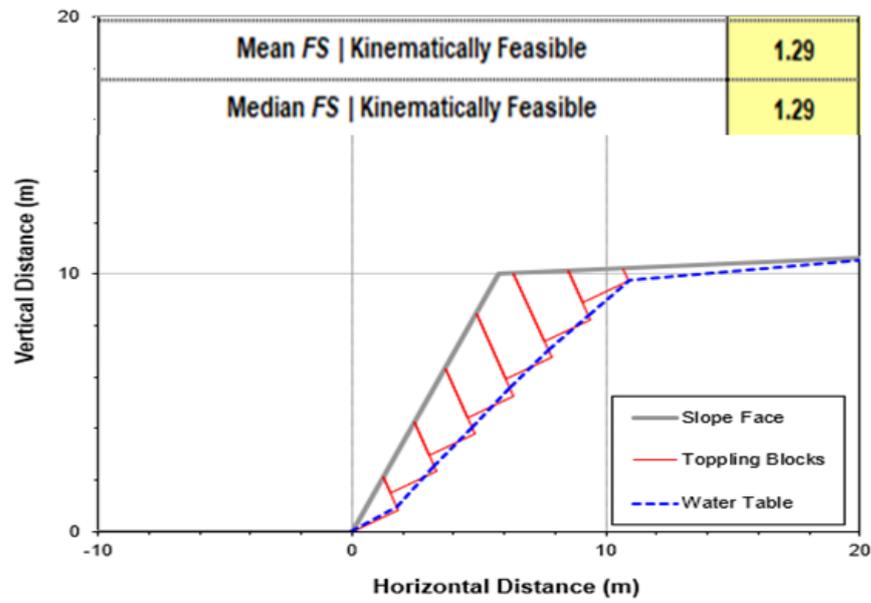
*Evaluación del factor de seguridad mediante el modelo de Mohr coulomb.*

*Nota:* Se puede notar que el talud se mantiene estable cuando se encuentra saturado, y al tener un coeficiente de sismicidad de 0.2065, se logra un factor de seguridad de 1.29, lo cual indica que no habrá la falla en vuelco en estas condiciones.

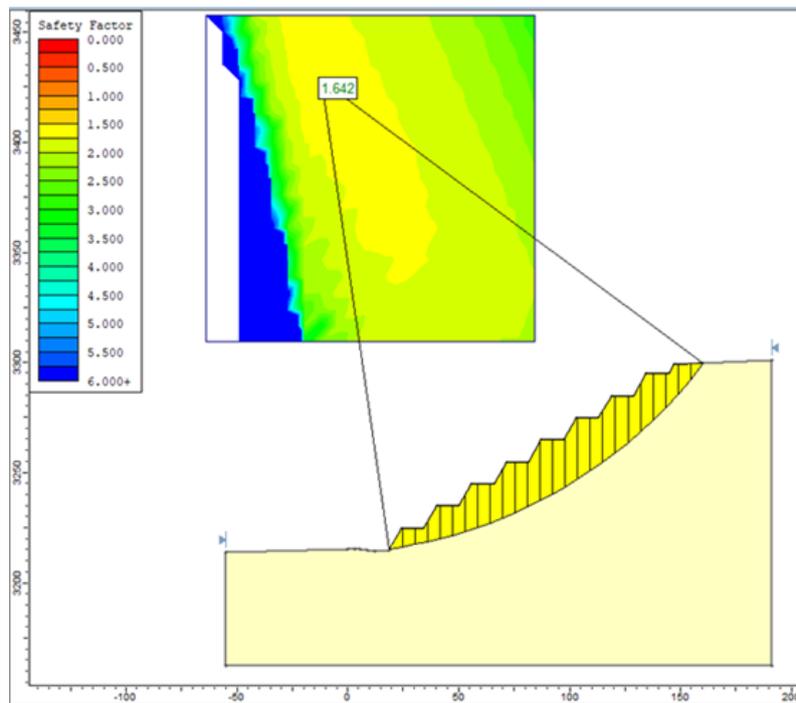
*Análisis del Factor de Seguridad por el método de Spencer.*

*Nota:* Se aprecia que el talud es estable con un factor de seguridad de 1.642 en condiciones estáticas del talud con una multipendiente.

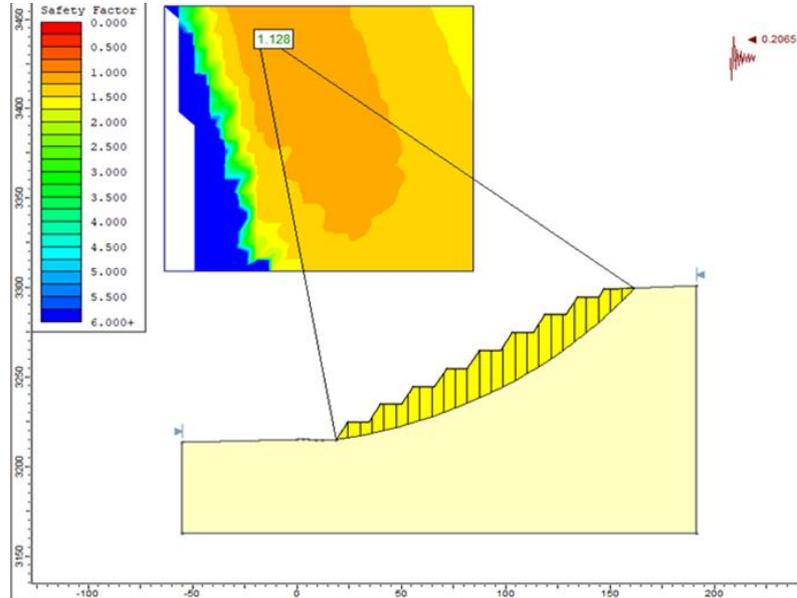
*Análisis del Factor de Seguridad por el método de Morgenstern – Price.*

*Nota:* Se puede concluir que el talud global, con un ángulo de multipendiente, se mantiene estable con un factor de seguridad de 1.128 en condiciones estáticas.

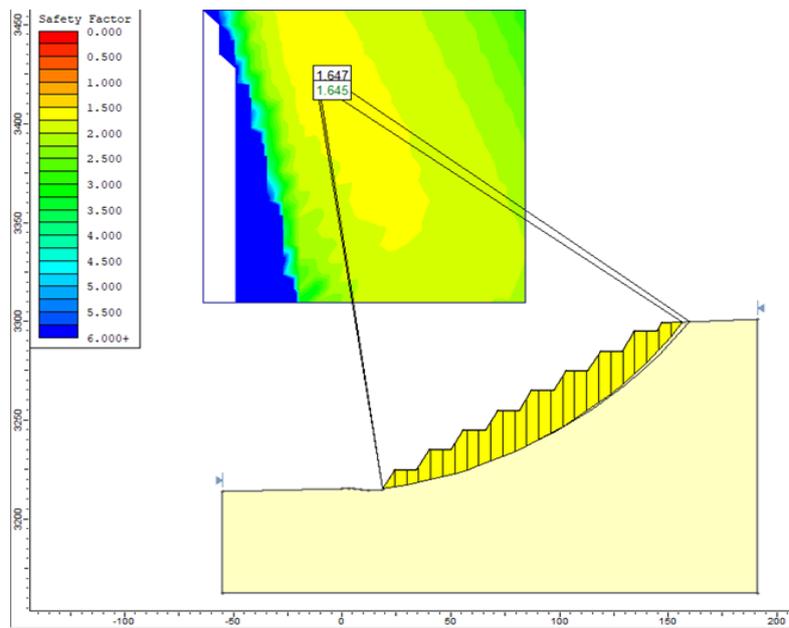
*Análisis del Factor de Seguridad por el método de Spencer.*

*Nota:* Se puede notar que el talud presenta estabilidad con un factor de seguridad de 1.645 en condiciones pseudoestáticas, utilizando un coeficiente de sismicidad horizontal de 0.2065 y un coeficiente vertical de 0.

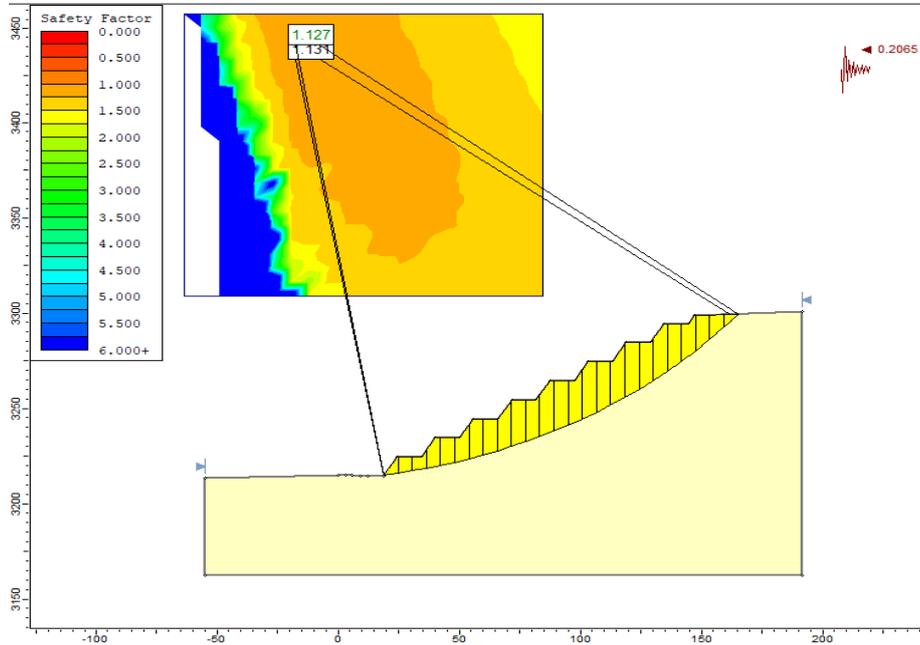
*Análisis del Factor de Seguridad por el método de Morgenstern – Price.*

*Nota:* Se aprecia que el talud es seguro, con un factor de seguridad de 1.127, bajo condiciones pseudoestáticas utilizando un coeficiente de sismicidad horizontal de 0.2065 y un coeficiente vertical de 0.

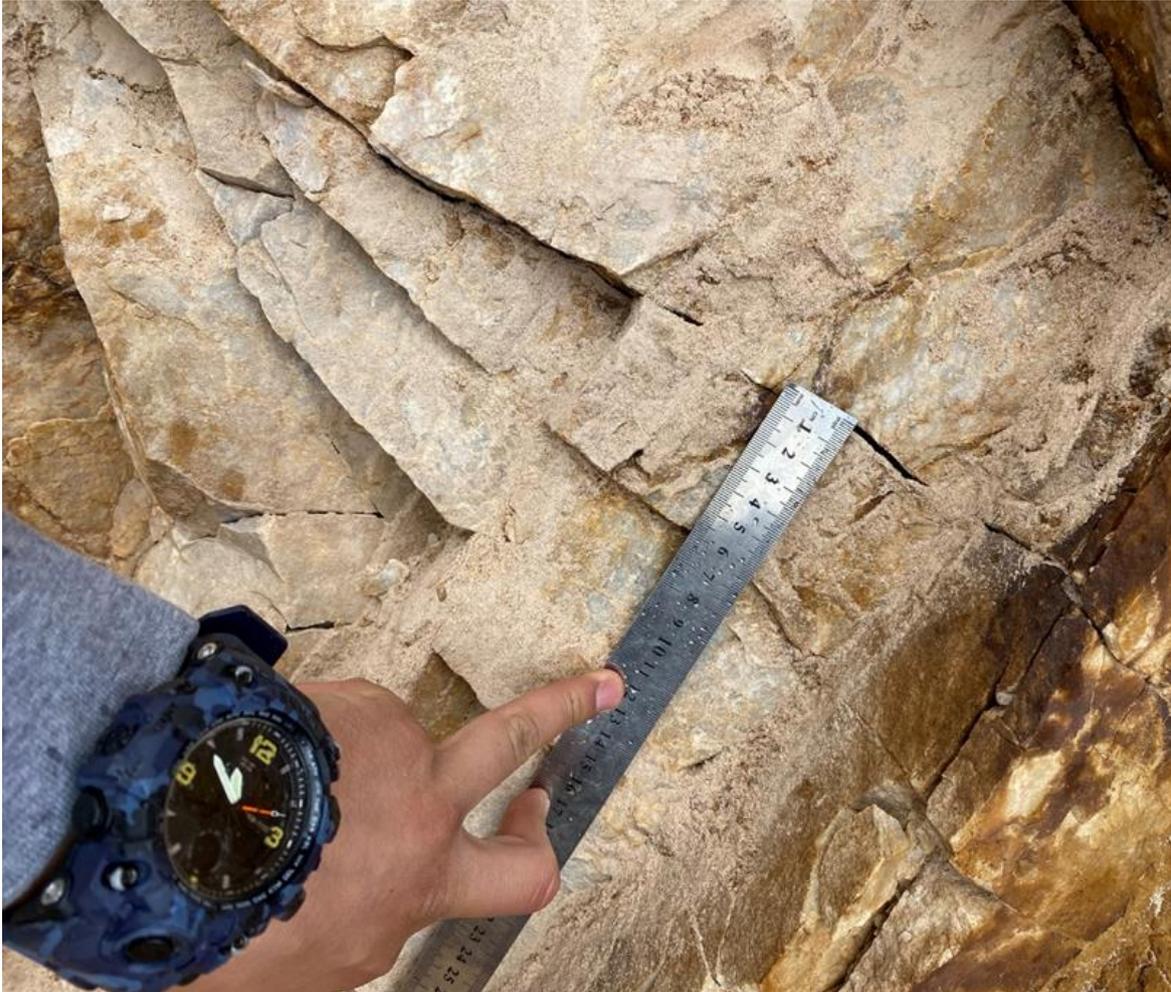
**Anexo 8:** Midiendo la apertura del macizo rocoso en la familia J1 es de 1.5mm.

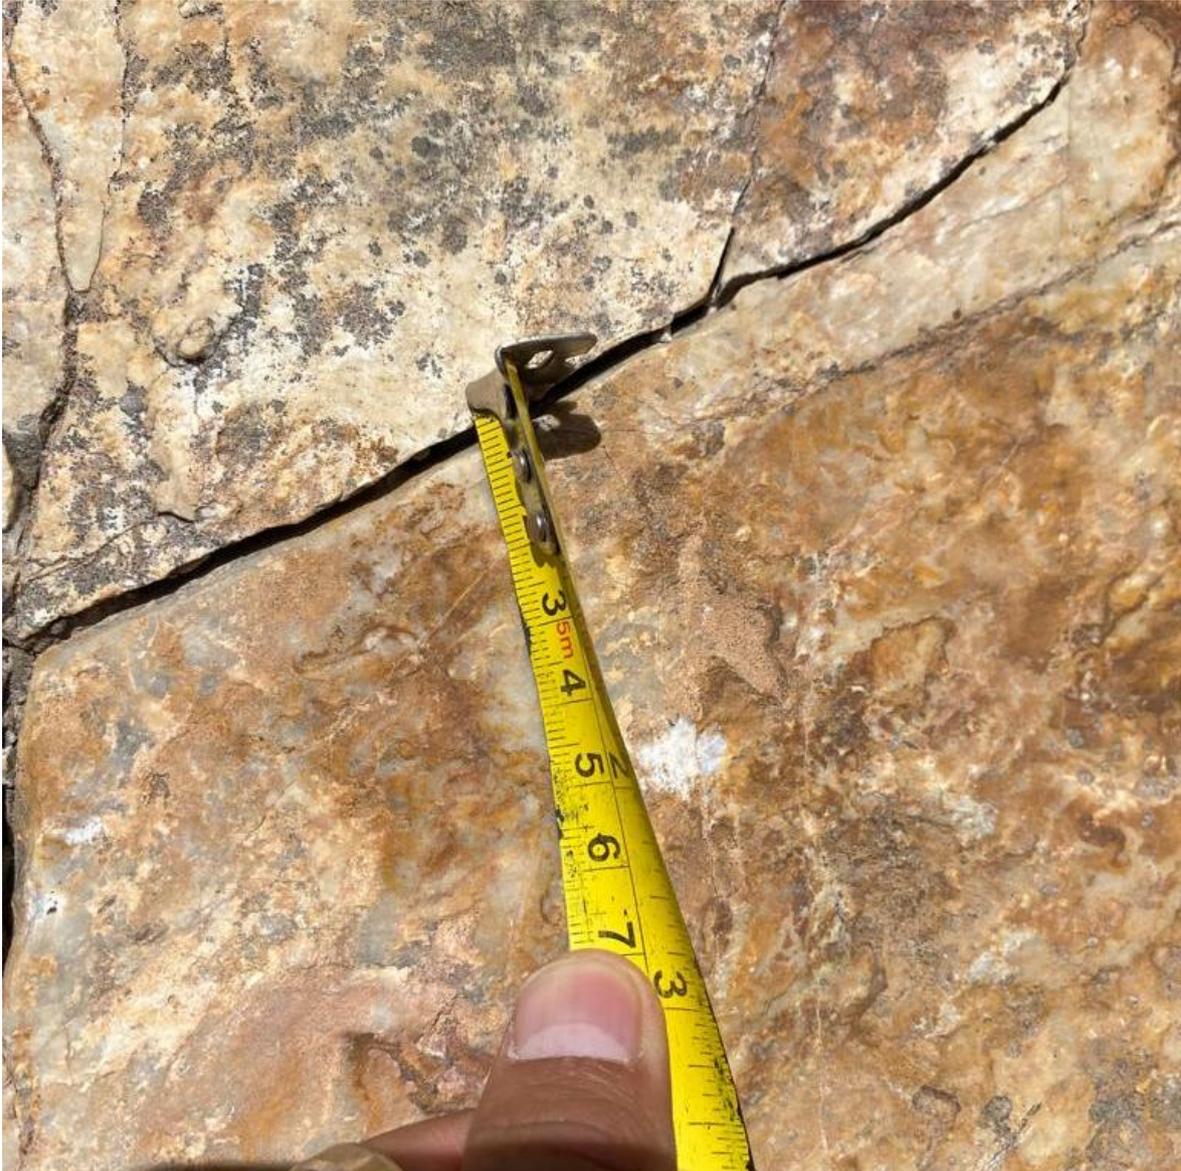
**Anexo 9:** Midiendo la apertura del macizo rocoso en la familia del J2 es de 3mm.

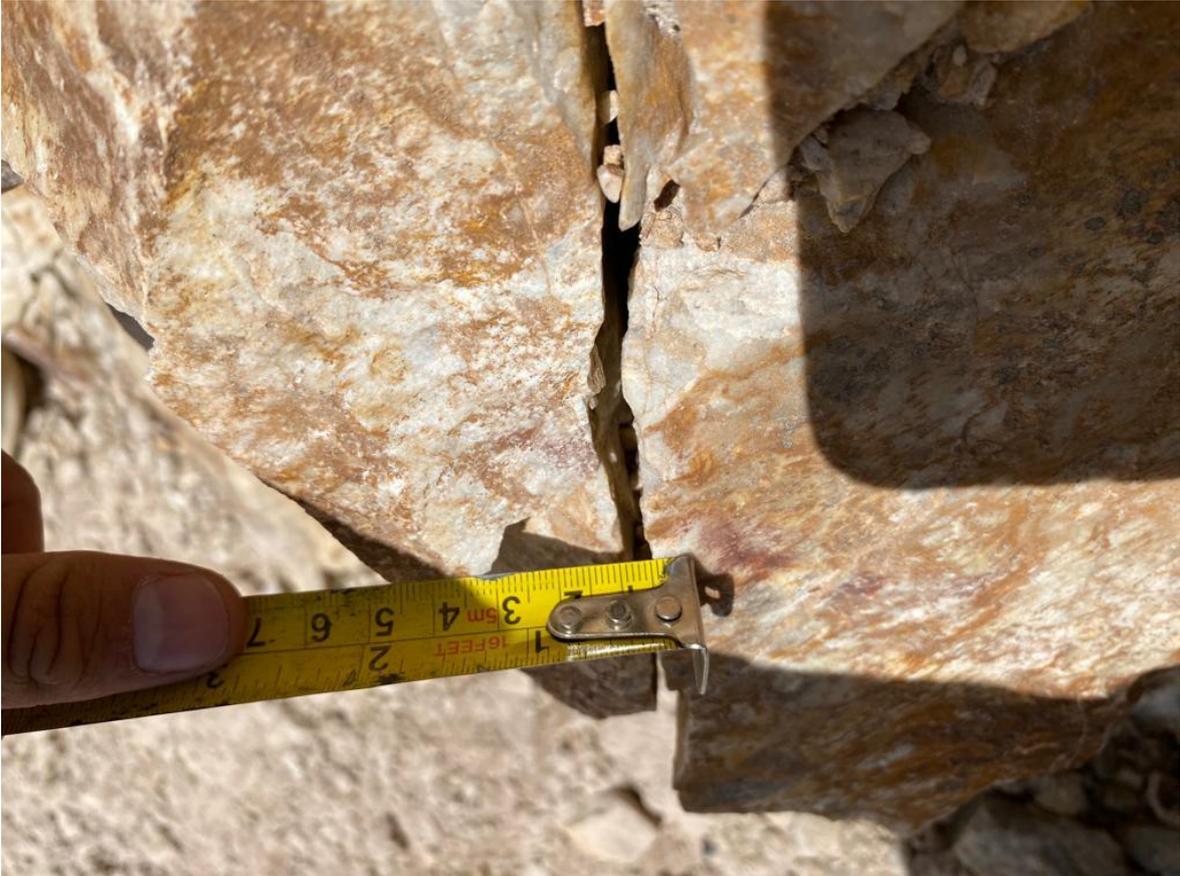
**Anexo 10:** Midiendo la apertura del macizo rocoso en la familia J3 es de 5mm.

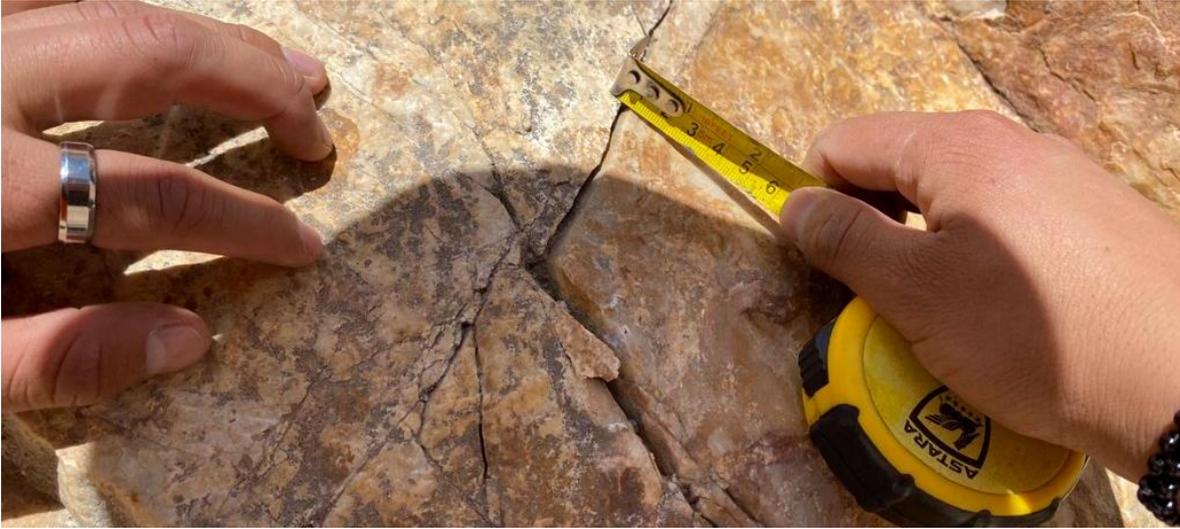
**Anexo 11:** Midiendo la apertura del macizo rocoso en la familia del J4 es de 1.5mm.

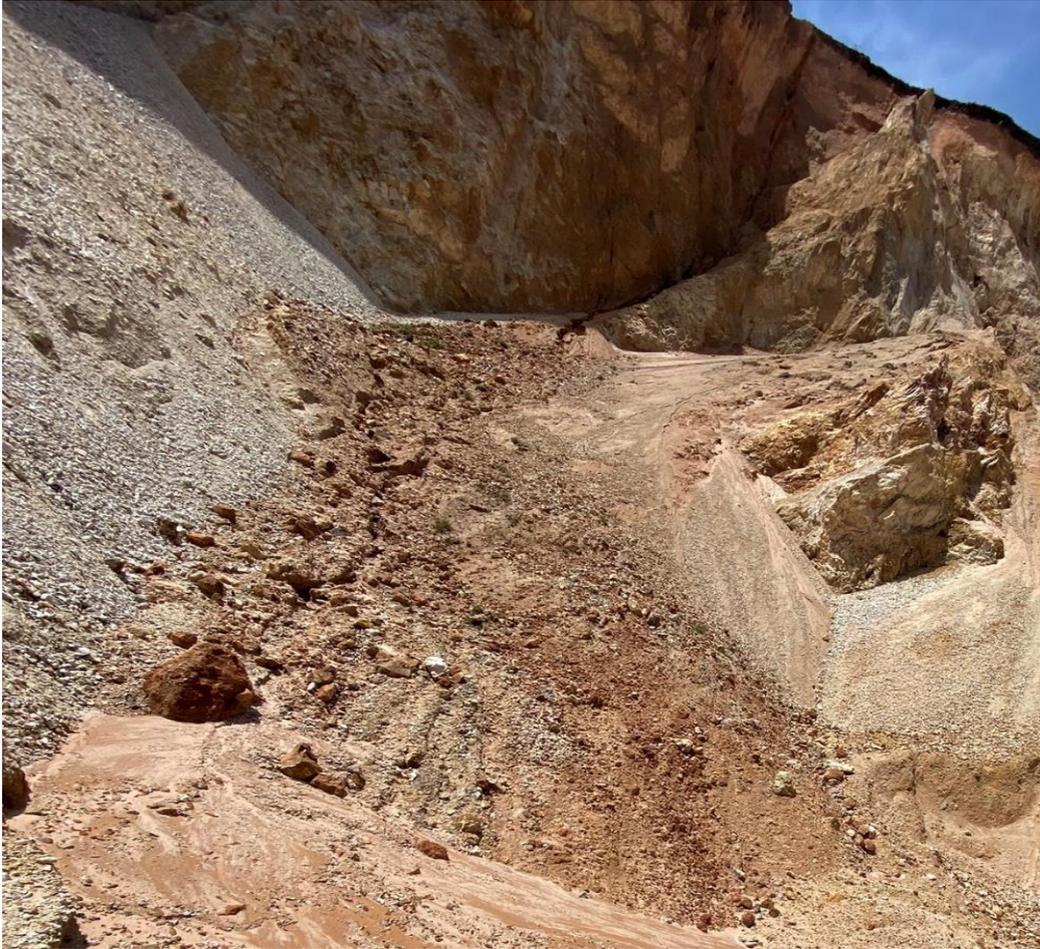
**Anexo 20:** Erosión del macizo rocoso y desprendimiento del material.

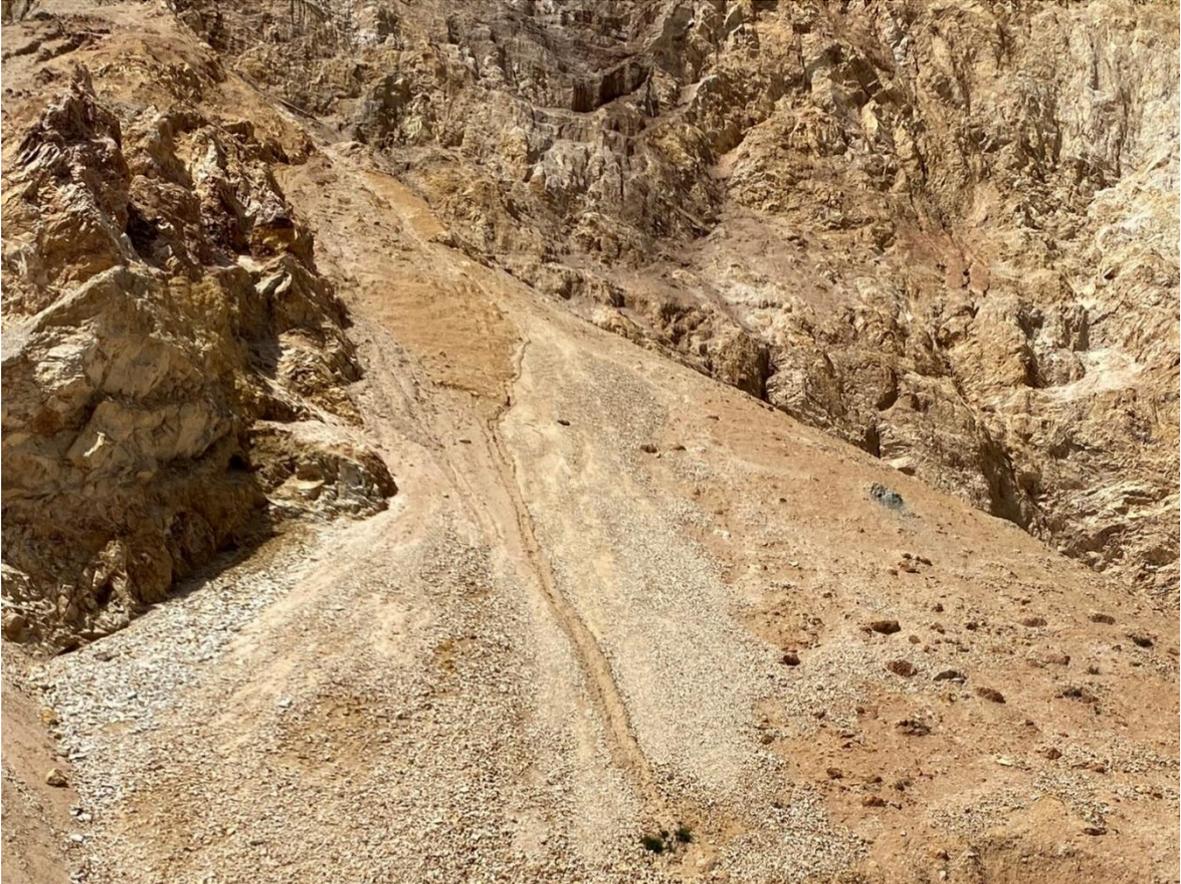
**Anexo 21:** Desprendimiento de material arenoso del macizo Rocoso.
