“AUSCULTACIÓN VISUAL USANDO EL DRON DJI MAVIC 3, PARA MEJORAR LA PRECISION DE LAS METODOLOGIAS VIZIR Y PCI EN LA EVALUACION DE PAVIMENTOS FLEXIBLES EN LA CARRETERA A PLAYA LOS DELFINES, DISTRITO DE VENTANILLA, PROVINCIA CONSTITUCIONAL DEL CALLAO - 2023”

Tesis para optar al título profesional de:

**Ingeniero Civil**

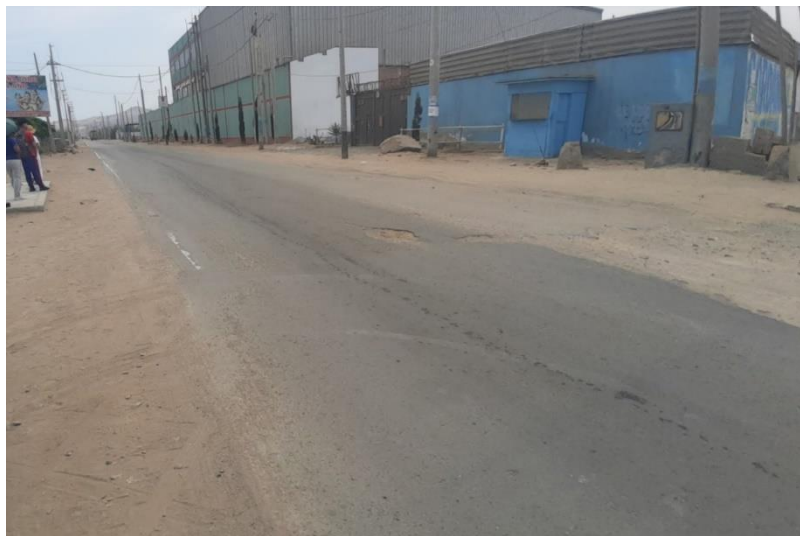
*Presencia de huecos u hoyos dentro del tramo a estudiar*

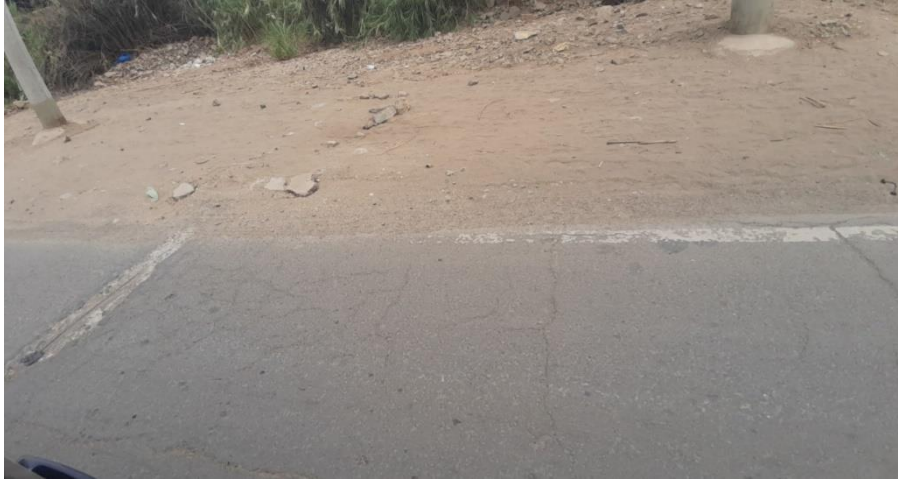
*Presencia de grietas longitudinales y transversales en la vía*

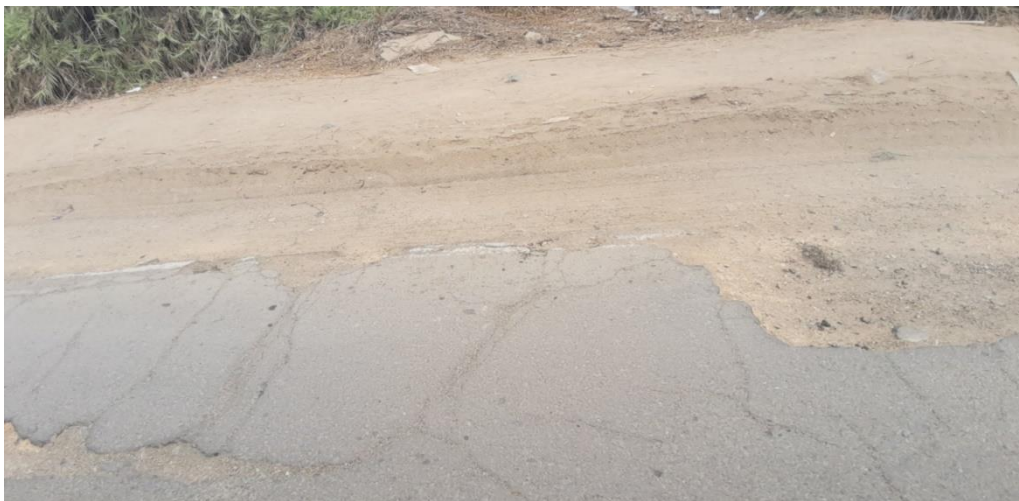
*Presencia de grieta de borde de severidad alta en el tramo*

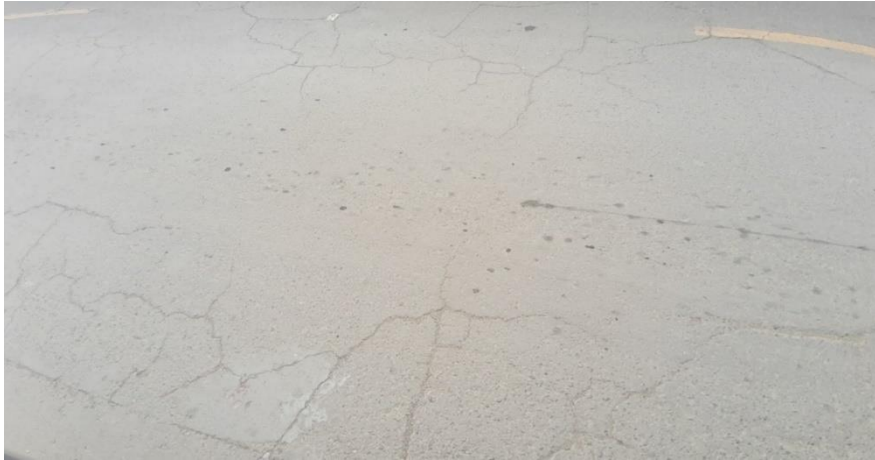
**Figura 151**  
*Presencia de grietas longitudinales y transversales en la vía*

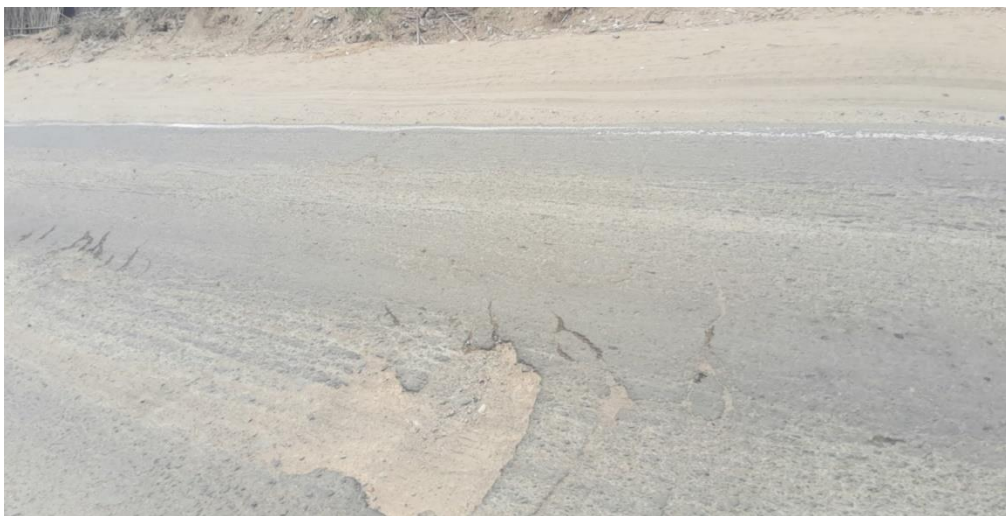
**Figura 152**  
*Presencia de huecos y desprendimientos de agregados*

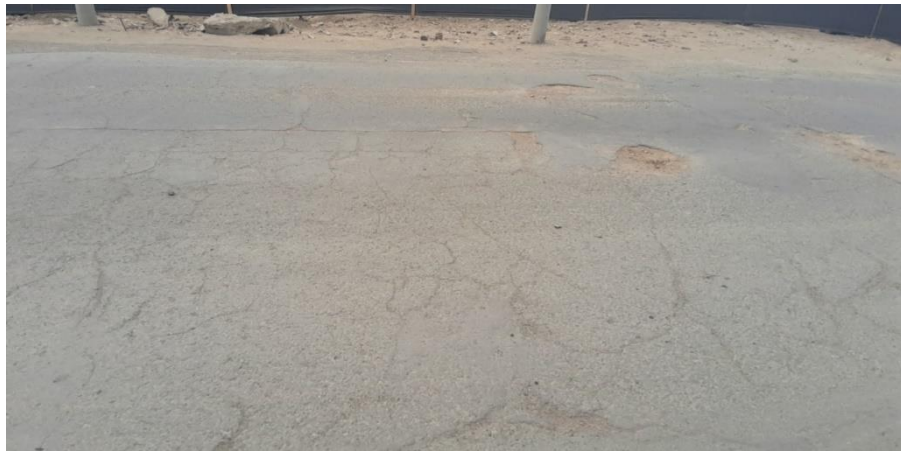
**Figura 153**  
*Presencia de huecos y piel de cocodrilo*

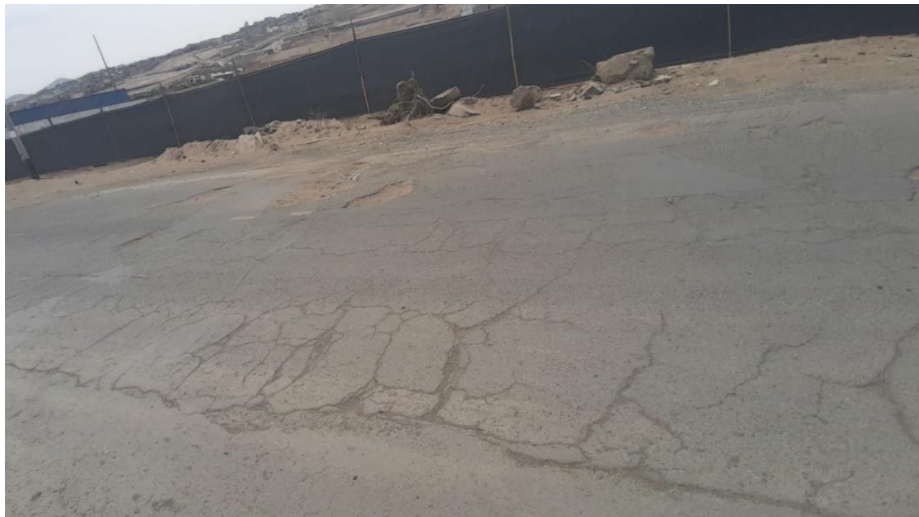
**Figura 154**  
*Presencia de huecos, piel de cocodrilo y grietas longitudinales y transversales en la vía*
