FACULTAD DE INGENIERÍA

Carrera de **INGENIERÍA GEOLÓGICA**

“EVALUACIÓN GEOMECÁNICA PARA LA ESTABILIDAD DE TALUDES EN EL TRAMO KM 1360+800 A KM 1362+200 DE LA CARRETERA HUALGAYOC – BAMBAMARCA – CAJAMARCA, 2023”

Tesis para optar al título profesional de:

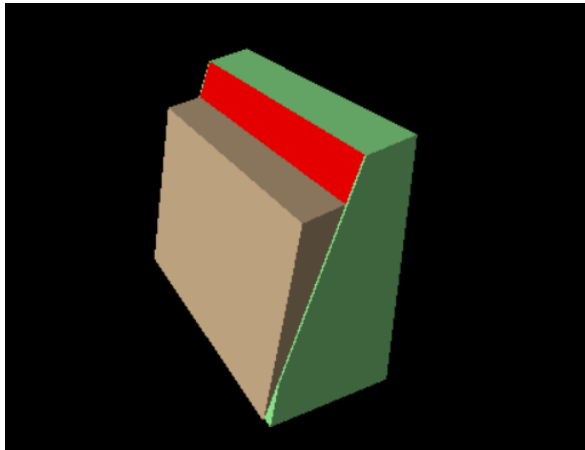
Figura N°27 Vista en Perspectiva del posible deslizamiento del Bloque de roca formado por la discontinuidad crítica de la Familia J1.

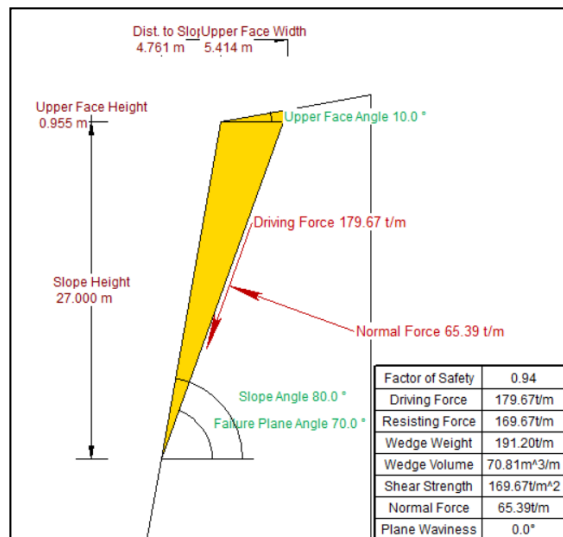
Figura N°28 Análisis del Factor de Seguridad por el modelo de Barton Bandis, en la que se puede apreciar que el talud no cumple las condiciones de completa estabilidad según la Norma, en condiciones secas y estáticas con un Factor de seguridad de 0.94, por lo cual nos indica que el talud no es completamente estable ante una falla planar en estas condiciones.

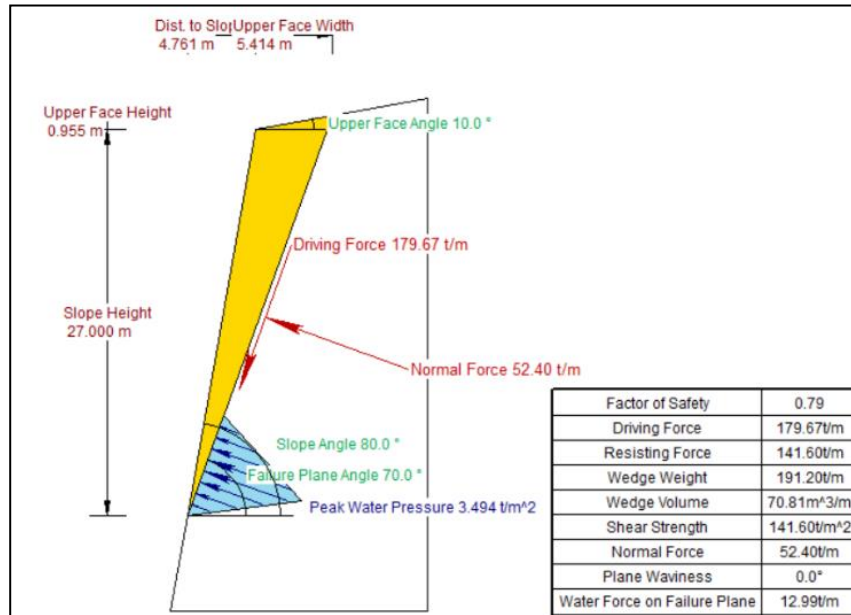
Figura N°29 Análisis del Factor de Seguridad por el modelo de Barton Bandis, en la que se aprecia que el talud no es estable en condiciones saturadas y estáticas con un Factor de seguridad de 0.79 por lo que se puede producir una falla planar en estas condiciones.

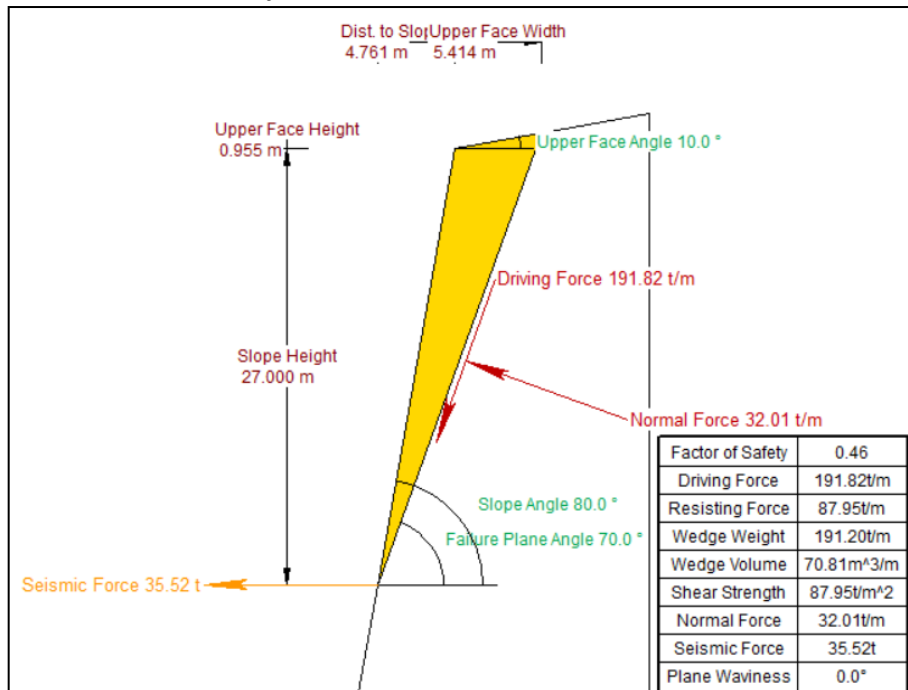
Figura N°30 Análisis del Factor de Seguridad por el modelo de Barton Bandis, en la que se aprecia que el talud no es estable en condiciones secas y Pseudo estáticas, con un coeficiente de sismicidad de 0.1858, se obtiene un Factor de seguridad de 0.46 por lo cual se podría producir una falla planar en estas condiciones.

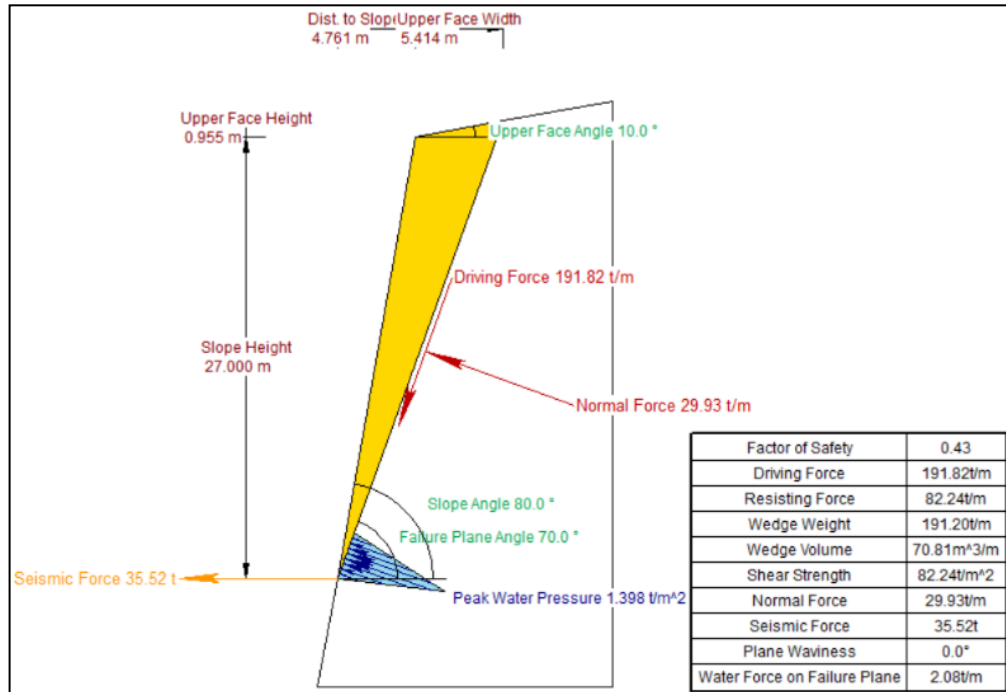
Figura N°31 Análisis del Factor de Seguridad por el modelo de Barton Bandis, en la que se aprecia que el talud es inestable en condiciones saturadas y Pseudo estáticas, con un coeficiente de sismicidad de 0.1858, se obtiene un Factor de seguridad de 0.43 por lo cual se podría producir una falla planar en estas condiciones.

A fin de evitar la saturación de las discontinuidades del macizo rocoso y el fallamiento por rotura planar se recomienda realizar obras de drenaje a fin de mantener el grado de saturación por debajo del 30% , se recomienda la instalacion de pernos de longitud de 1.5m a fin de mantener una completa estabilidad de talud.

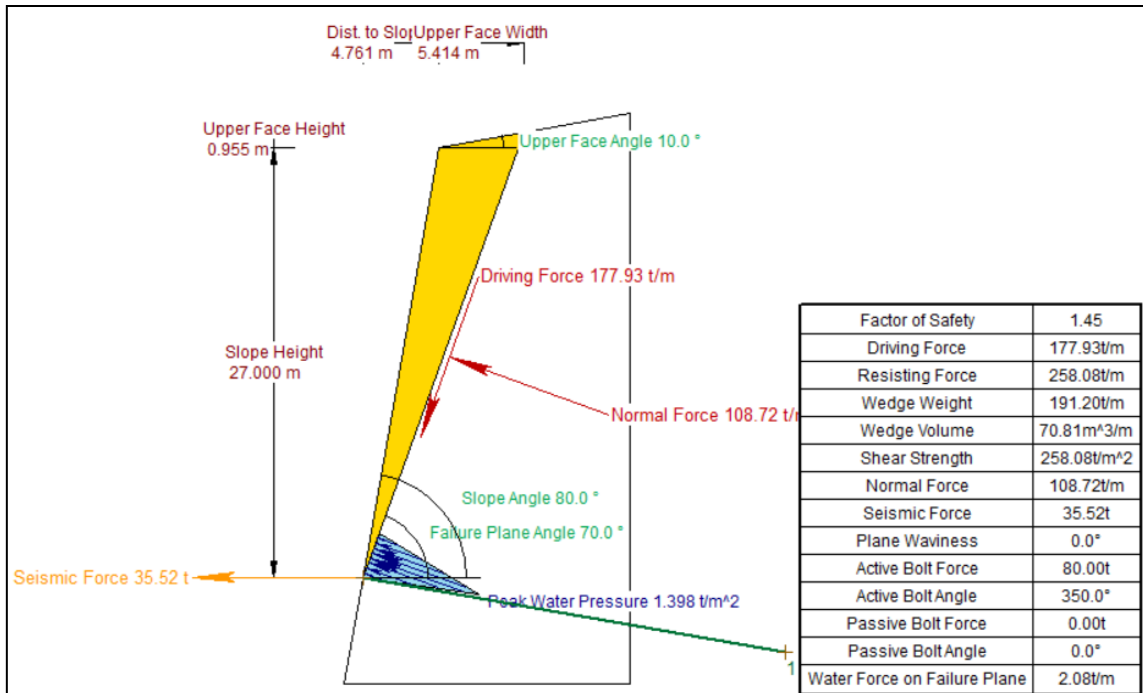
Figura N°32 propuesta de estabilidad mediante la instalación de pernos, en la que se aprecia que el talud en condiciones saturadas y Pseudo estáticas, con un coeficiente de sismicidad de 0.1858 se obtiene un Factor de seguridad de 1.45 por lo cual no se produce la falla planar en estas condiciones.

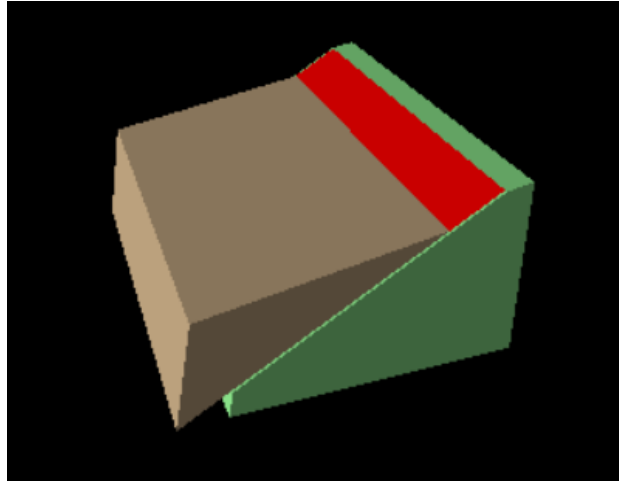
Figura N°33 Vista en Perspectiva del posible deslizamiento del Bloque de roca formado por la discontinuidad crítica de la Familia J2.

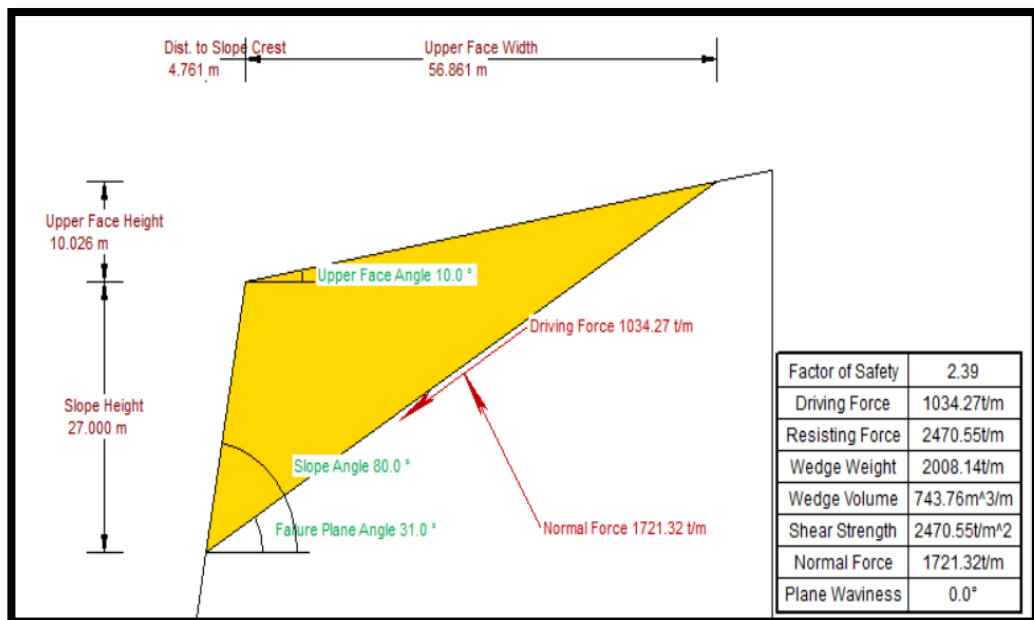
Figura N°34 Análisis del Factor de Seguridad por el modelo de Barton Bandis, en la que se puede apreciar que el talud no cumple las condiciones de completa estabilidad según la Norma, en condiciones secas y estáticas con un Factor de seguridad de 2.39, por lo cual nos indica que el talud no es completamente estable ante una falla planar en estas condiciones.

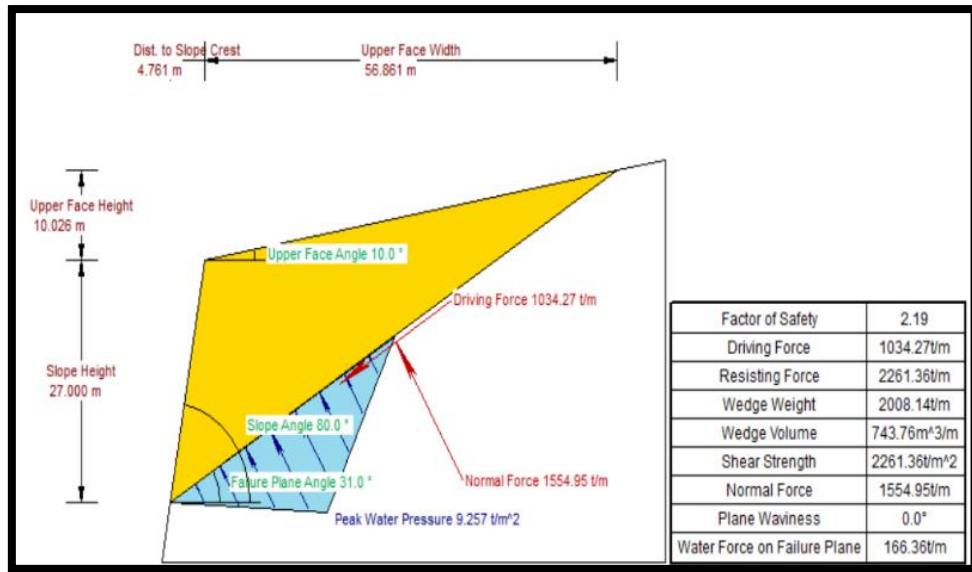
Figura N°35 Análisis del Factor de Seguridad por el modelo de Barton Bandis, en la que se aprecia que el talud no es estable en condiciones saturadas y estáticas con un Factor de seguridad de 2.19 por lo que se puede producir una falla planar en estas condiciones.

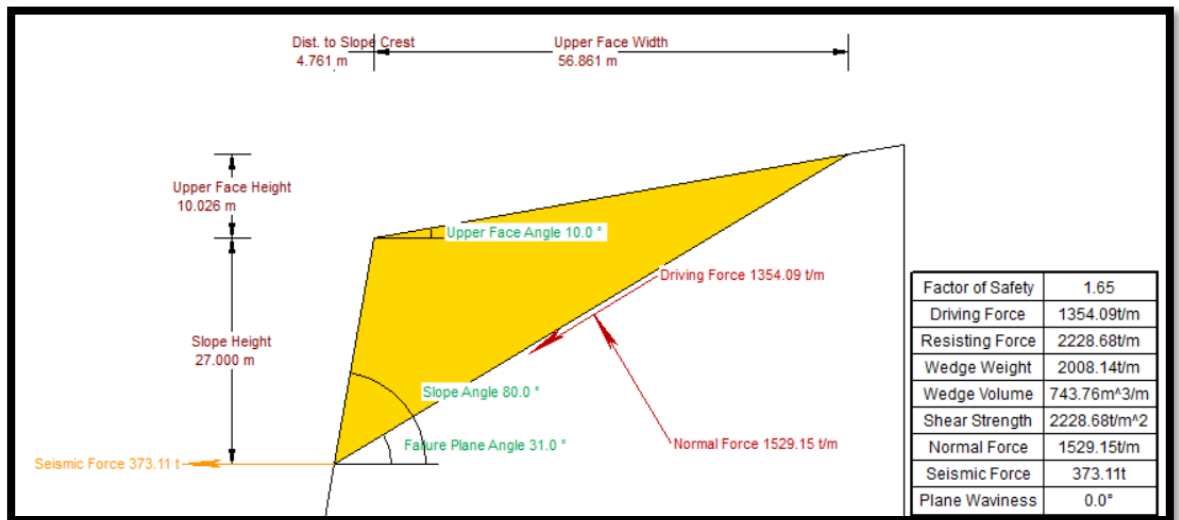
Figura N°36 Análisis del Factor de Seguridad por el modelo de Barton Bandis, en la que se aprecia que el talud no es estable en condiciones secas y Pseudo estáticas, con un coeficiente de sismicidad de 0.1858, se obtiene un Factor de seguridad de 1.65 por lo cual se podría producir una falla planar en estas condiciones.

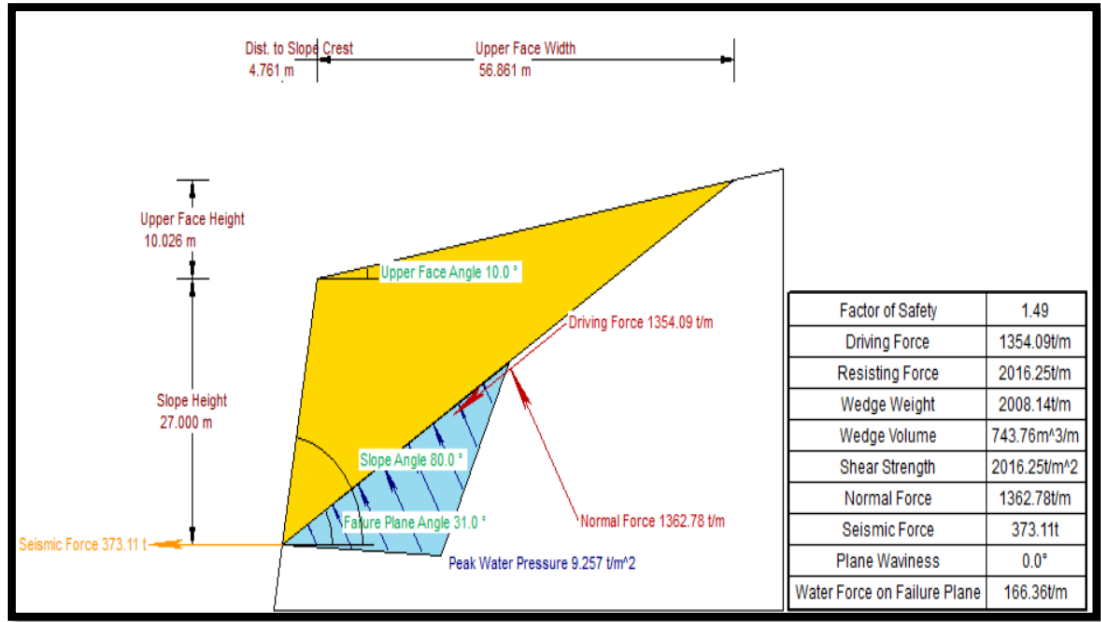
Figura N°37 Análisis del Factor de Seguridad por el modelo de Barton Bandis, en la que se aprecia que el talud es inestable en condiciones saturadas y Pseudo estáticas, con un coeficiente de sismicidad de 0.1858, se obtiene un Factor de seguridad de 1.49 por lo cual se podría producir una falla planar en estas condiciones.

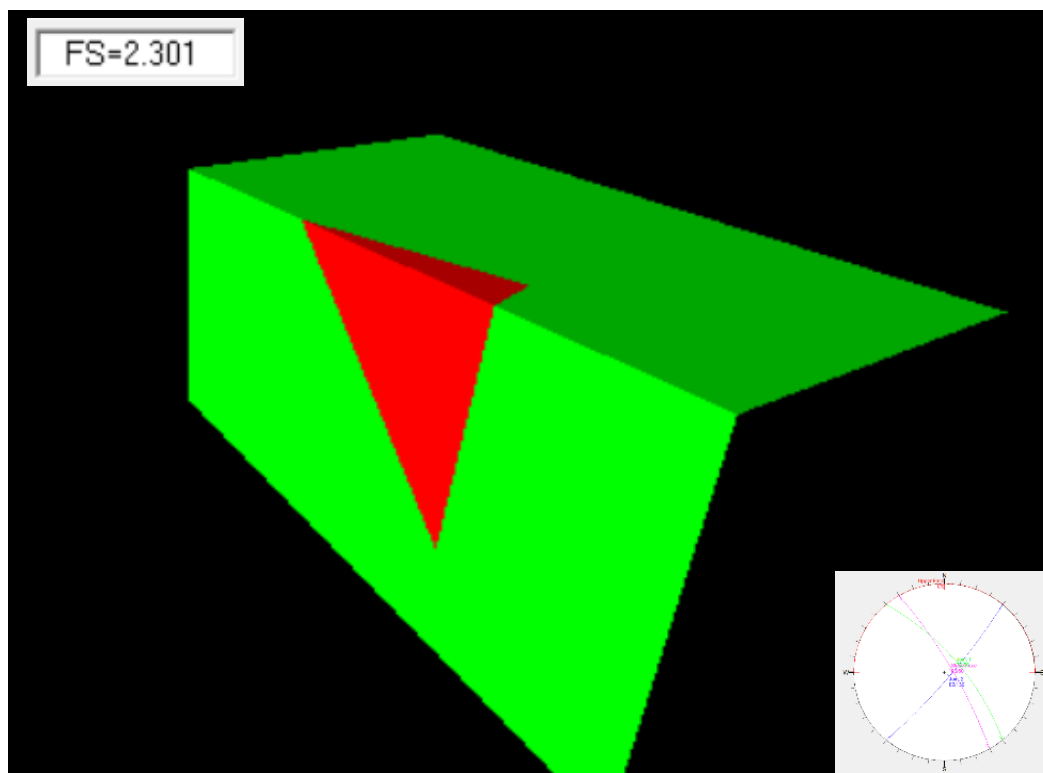
Figura N°38 Análisis del Factor de Seguridad por el modelo de Mohr coulomb, en la que se aprecia que el talud estable en condiciones secas y estáticas con un Factor de seguridad de 2.301, por lo cual no se produce la falla en cuña en estas condiciones.

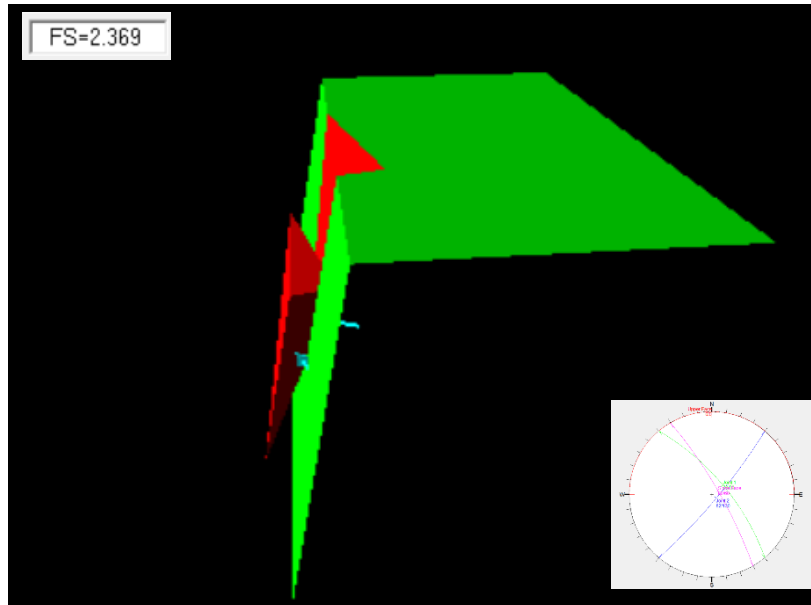
Figura N°39 Análisis del Factor de Seguridad por el modelo de Mohr coulomb, en la que se aprecia que el talud es estable en condiciones saturadas y estáticas con un Factor de seguridad de 2.369 por lo cual no se produce la falla en cuña en estas condiciones.

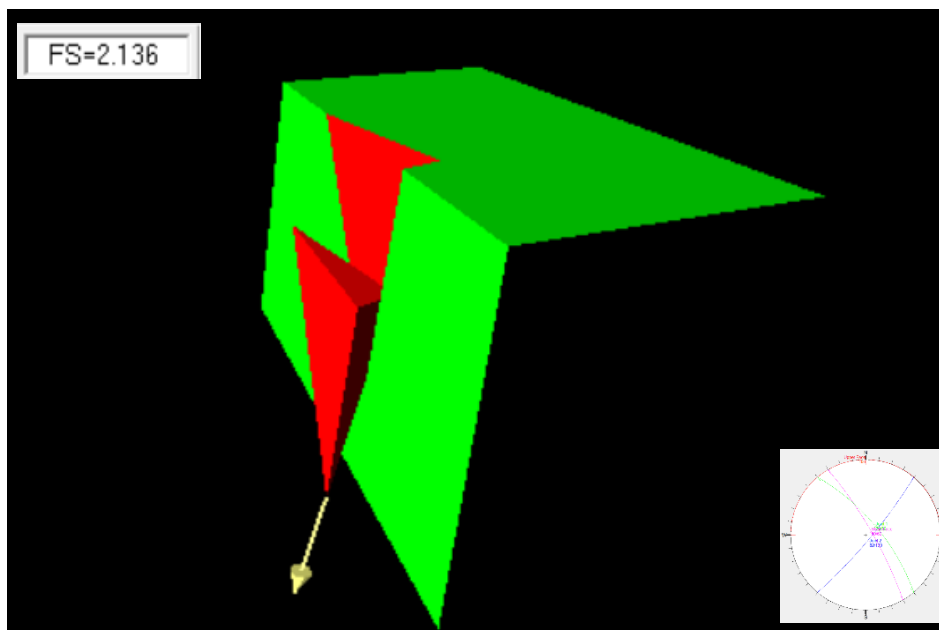
Figura N°40 Análisis del Factor de Seguridad por el modelo de Mohr coulomb, en la que se aprecia que el talud es estable en condiciones saturadas y con un coeficiente de sismicidad de 0.1858 se obtiene de seguridad de 2.136 por lo cual no se produce la falla en cuña.

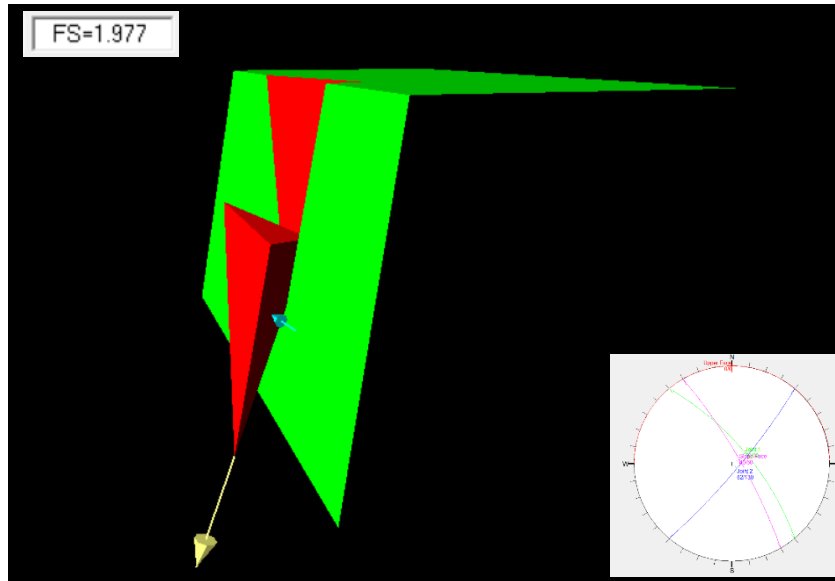
Figura N°41 Análisis del Factor de Seguridad por el modelo de Mohr coulomb, en la que se aprecia que el talud es estable en condiciones saturadas y con un coeficiente de sismicidad de 0.1858 se obtiene de seguridad de 1.977 por lo cual no se produce la falla en cuña en estas condiciones.

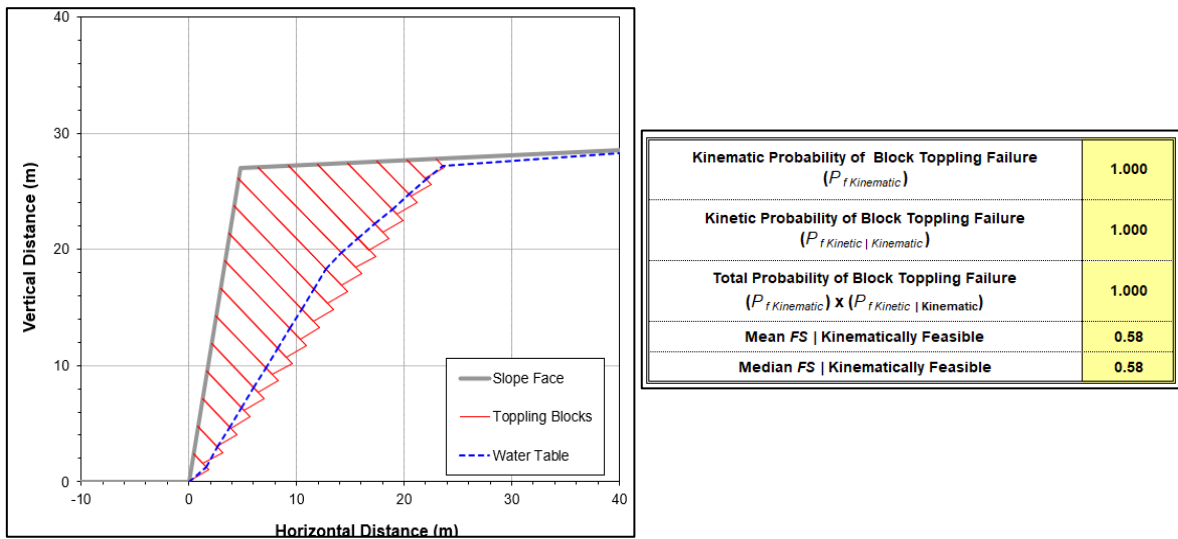
Figura N°44 Análisis del Factor de Seguridad por el modelo de Mohr Coulomb, en la que se aprecia que el talud no es estable en condiciones saturadas y estáticas con un Factor de seguridad de 0.58 por lo que se puede producir una falla en Vuelco en estas condiciones.

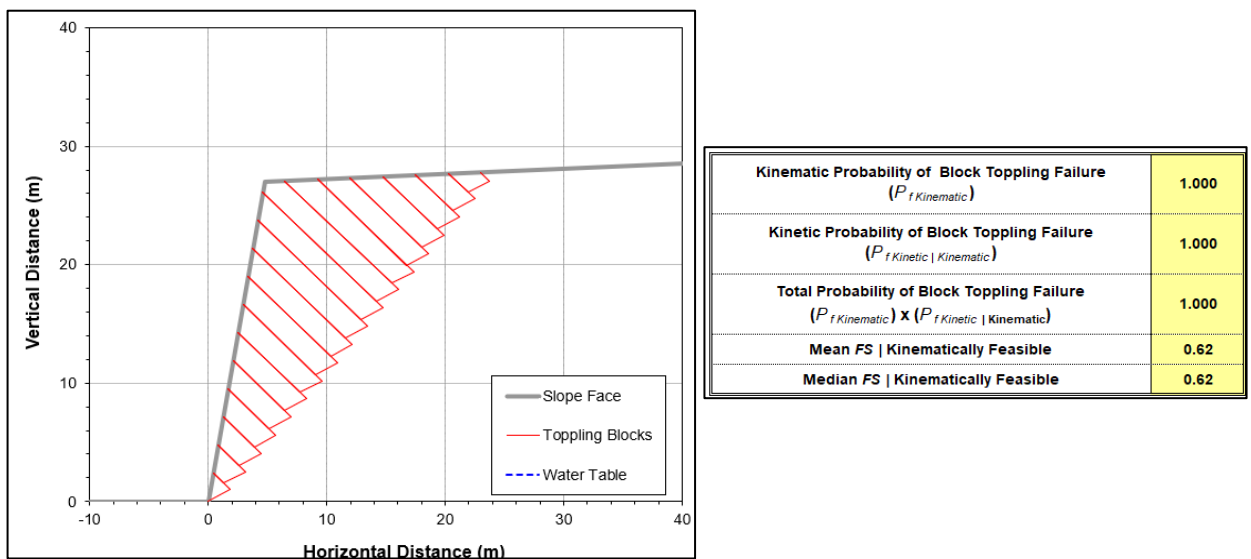
Figura N°45 Análisis del Factor de Seguridad por el modelo de Mohr Coulomb, en la que se aprecia que el talud no es estable en condiciones secas y Pseudo estáticas, con un coeficiente de sismicidad de 0.1858, se obtiene un Factor de seguridad de 0.62 por lo cual se podría producir una falla en Vuelco en estas condiciones.

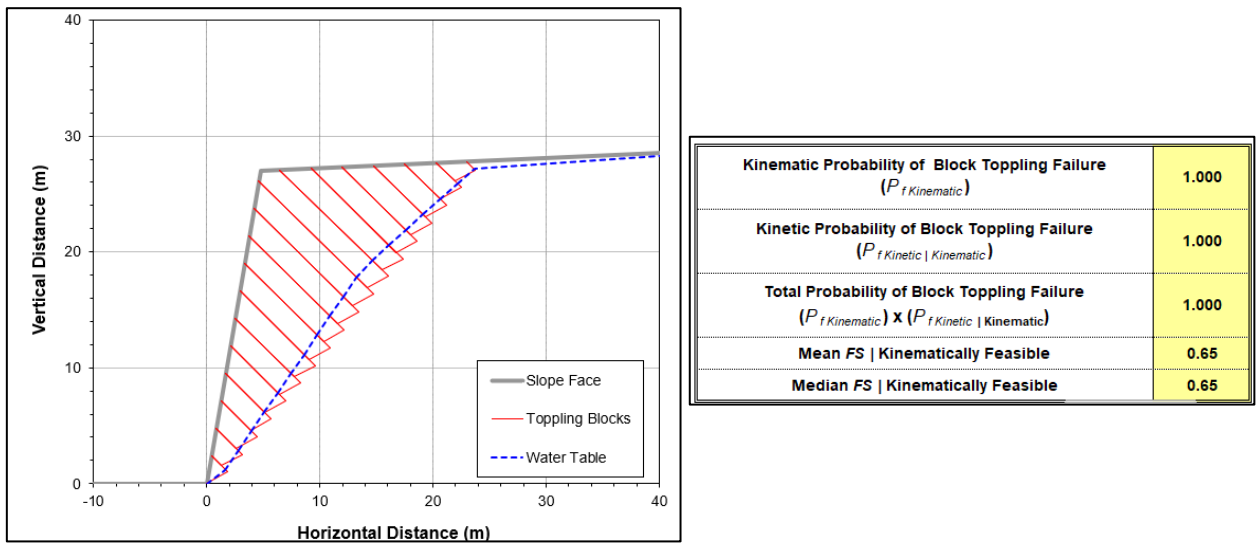
Figura N°46 Análisis del Factor de Seguridad por el modelo de Mohr Coulomb, en la que se aprecia que el talud es inestable en condiciones saturadas y Pseudo estáticas, con un coeficiente de sismicidad de 0.1858, se obtiene un Factor de seguridad de 0.65 por lo cual se podría producir una falla en Vuelco en estas condiciones.

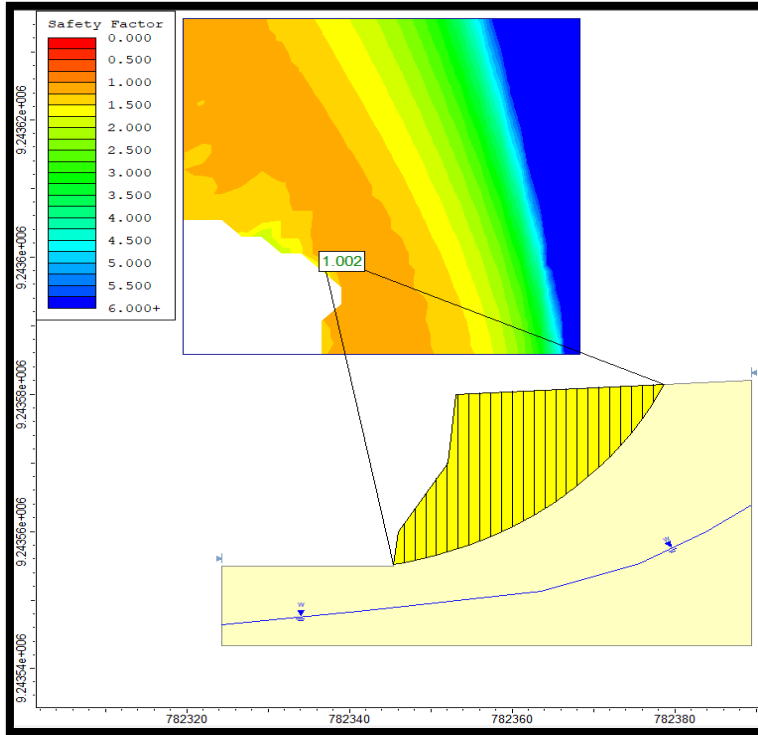
Figura N°48 Análisis del Factor de Seguridad por el método de Spencer, en la que se aprecia que el talud no es completamente estable según la norma con un Factor de seguridad de 1.002 en condiciones estáticas para el talud con una pendiente de 66°.

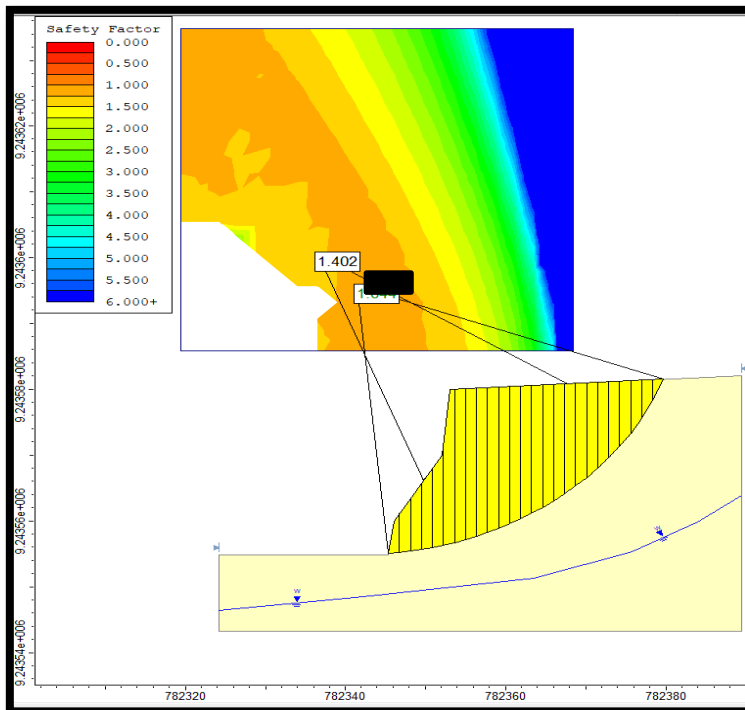
Figura N°49 Análisis del Factor de Seguridad por el método de Morgenstern - Price, en la que se aprecia que el talud no completamente estable con un Factor de seguridad de 1.044 en condiciones estáticas para el talud con una pendiente de 66°.

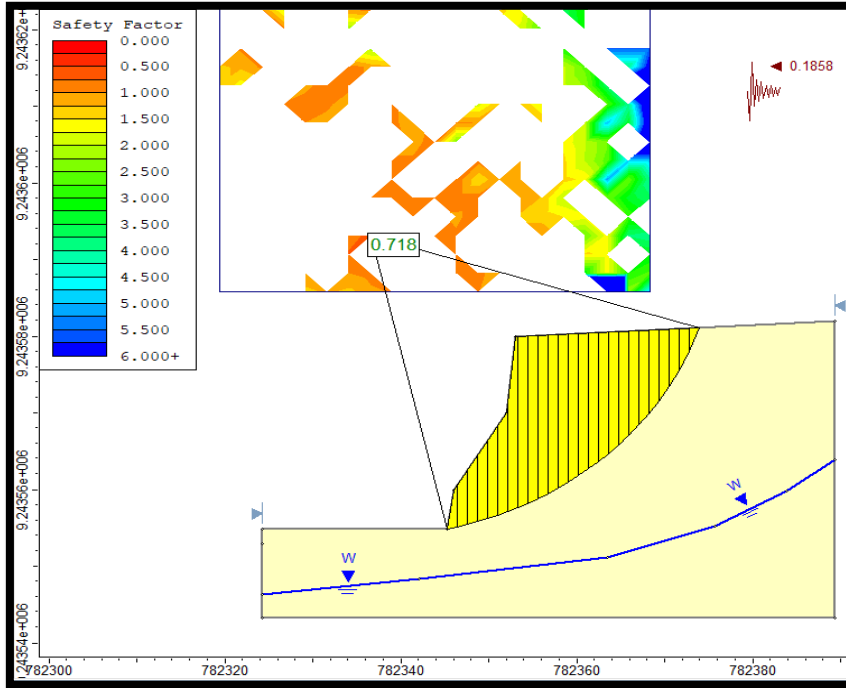
Figura N°50 Análisis del Factor de Seguridad por el método de Spencer, en la que se aprecia que el talud es inestable con un Factor de seguridad de 0.718 para condiciones pseudo estáticas con coeficiente de sismicidad horizontal de 0.1858 y un coeficiente vertical de 0.

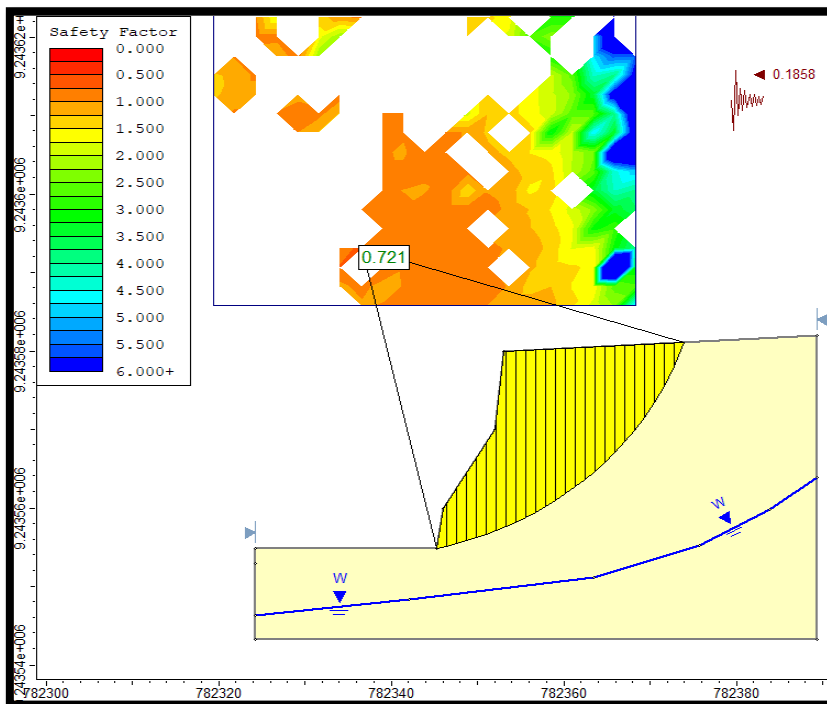
Figura N°51 Análisis del Factor de Seguridad por el método de Morgenstern - Price, en la que se aprecia que el talud es inestable con un Factor de seguridad de 0.721 para condiciones pseudo estáticas con coeficiente de sismicidad horizontal de 0.1858 y un coeficiente vertical de 0,

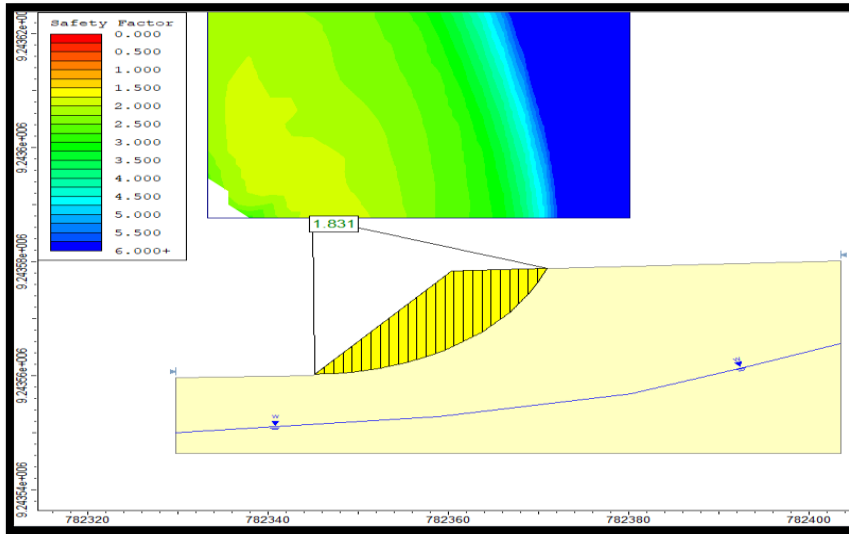
Figura N°52 Análisis del Factor de Seguridad por el método de Spencer, en la que se aprecia que el talud es estable con un Factor de seguridad de 1.831 en condiciones estáticas para el talud con un ángulo de inclinación de 50°.

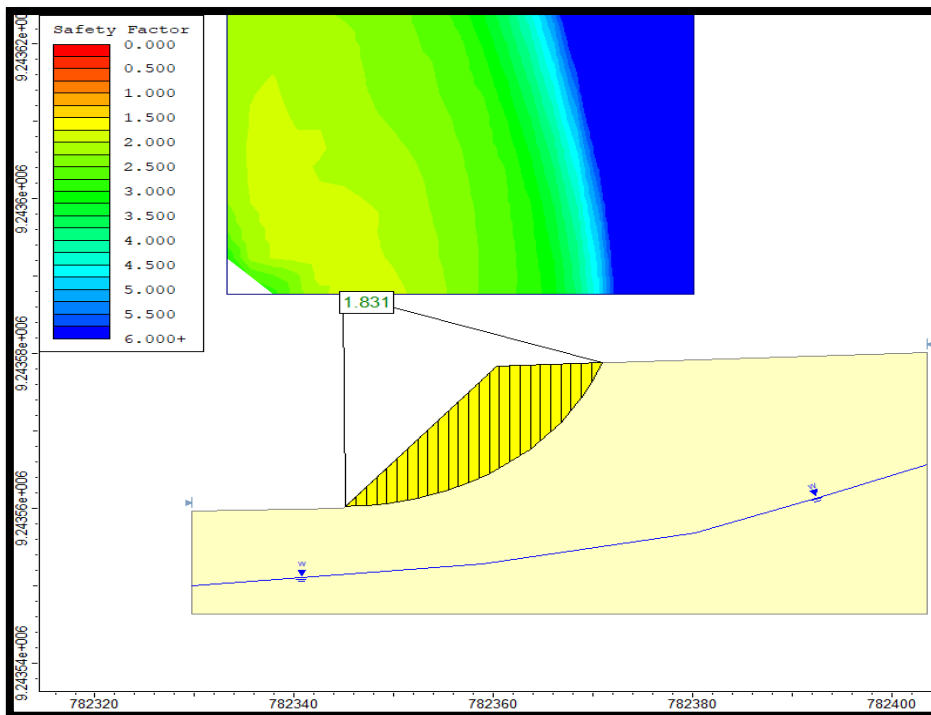
Figura N°53 Análisis del Factor de Seguridad por el método de Morgenstern - Price, en la que se aprecia que el talud es estable con un Factor de seguridad de 1.831 en condiciones estáticas para el talud con un ángulo de inclinación de 50°.

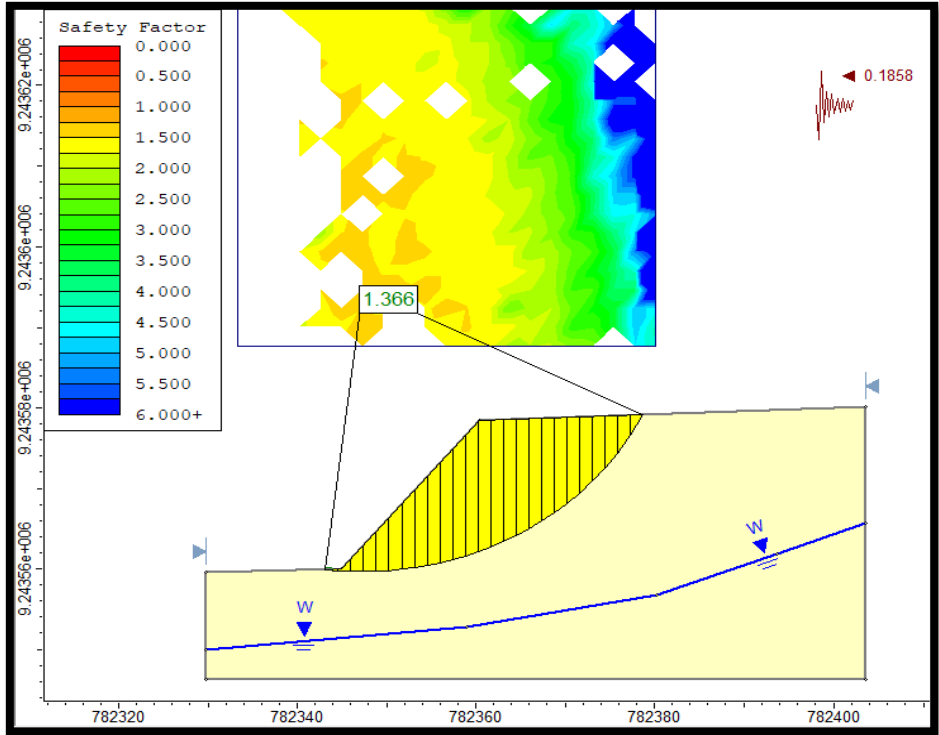
Figura N°54 Análisis del Factor de Seguridad por el método de Spencer , en la que se aprecia que el talud es estable con un Factor de seguridad de 1.366 para condiciones pseudo estáticas con coeficiente de sismicidad horizontal de 0.1858 y un coeficiente vertical de 0,

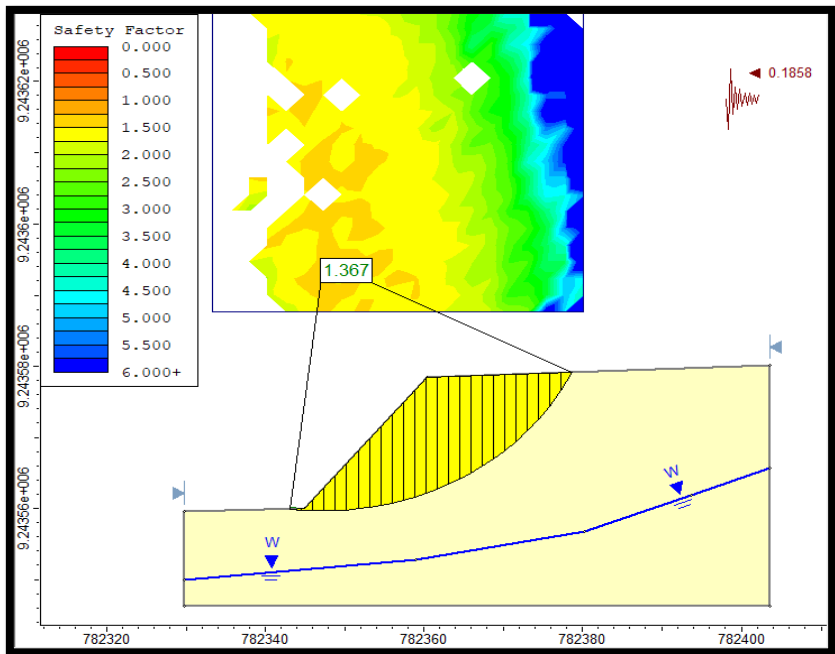
Figura N°55 Análisis del Factor de Seguridad por el método de Morgenstern - Price, en la que se aprecia que el talud es estable con un Factor de seguridad de 1.367 para condiciones pseudo estáticas con coeficiente de sismicidad horizontal de 0.1858 y un coeficiente vertical de 0,
