“IMPLEMENTACIÓN DE LA TECNOLOGÍA WHITETOPPING
MEDIANTE LOS MÉTODOS PCI Y VIZIR EN LA AV. ALISOS
ENTRE 617 - 175 DISTRITO SAN MARTÍN DE PORRES EN
EL AÑO 2023”

Tesis para optar al título profesional de:

INGENIERO CIVIL

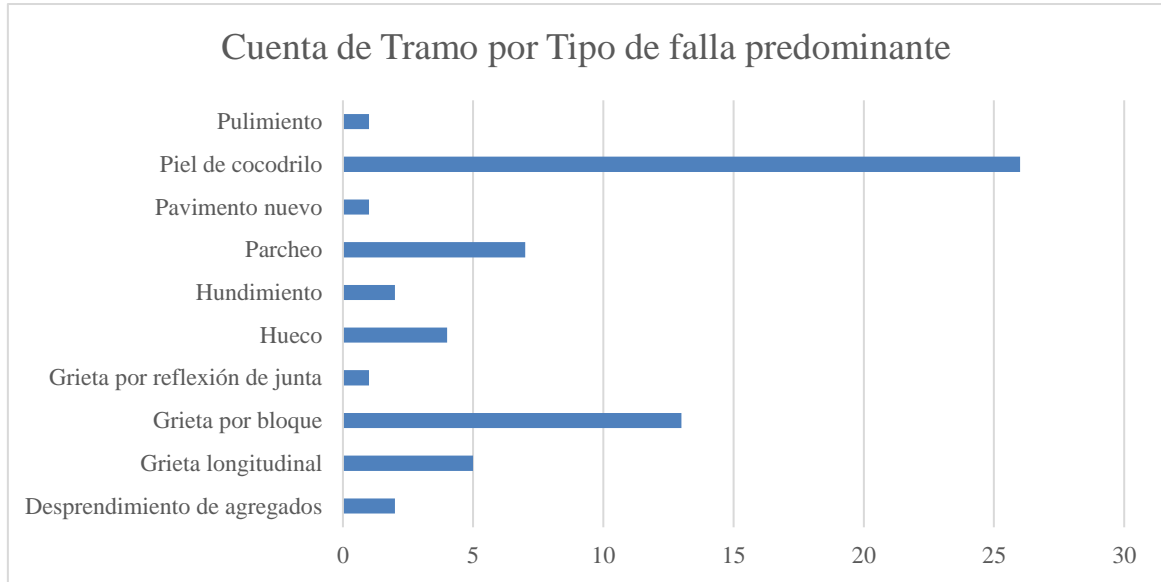
En la Figura 29 se visualiza el resumen de los resultados de VIZIR según el tipo de falla, determinando que la predominante es la de piel de cocodrilo, seguida de la grieta por bloque.

De acuerdo con los resultados según la metodología VIZIR, la falla predominante después de analizar todos los tramos en una extensión de 1 km, fue piel de cocodrilo y grieta por bloque con un nivel de gravedad promedio de 3 en ambos casos y con un “Is” de 4 teniendo un estado del pavimento MARGINAL.

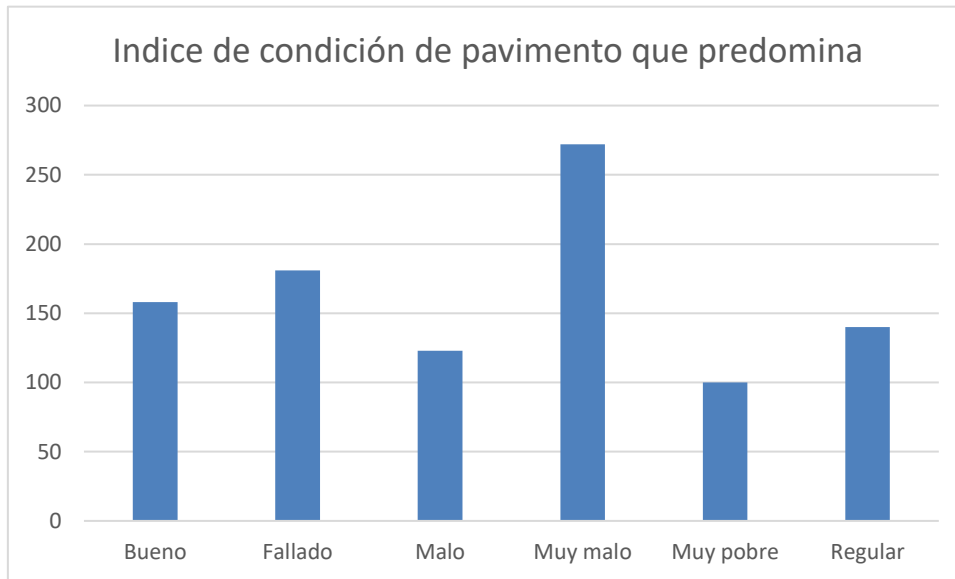
En la Figura 31 se visualiza que el índice de condición del pavimento que predomina según la metodología PCI es MUY MALO.

De acuerdo con los resultados según la metodología PCI, la condición del pavimento después de analizar todos los tramos en una extensión de 1 km fue de muy malo, que según la metodología, tiene un rango de 25 - 10.

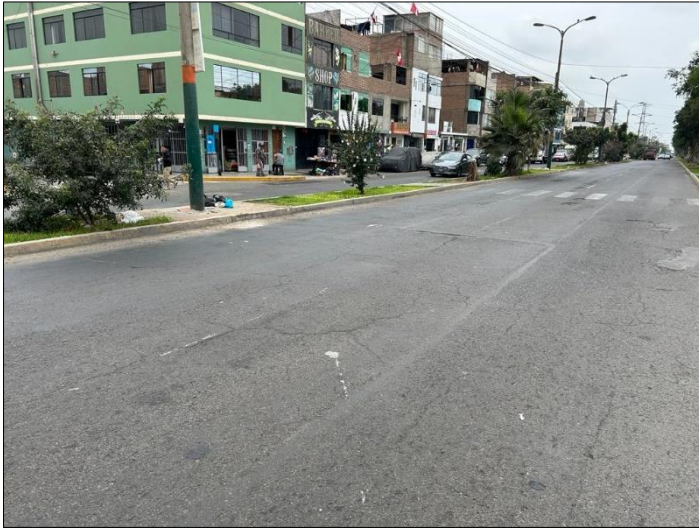
Figura 51

Nota. Grietas por bloque y Abultamientos de la Calle Madre Selva a Calle Los Guayaquiles.

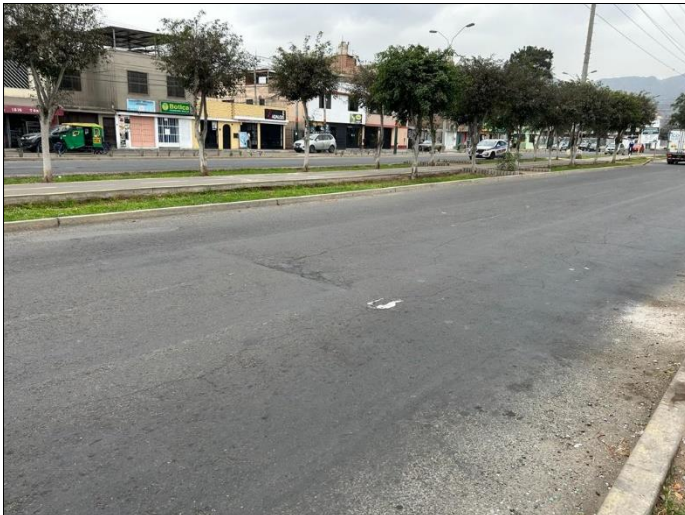
Figura 52

Nota. Grietas, desprendimientos de agregados, Huecos de la Calle Madre Selva a Calle Los Guayaquiles.

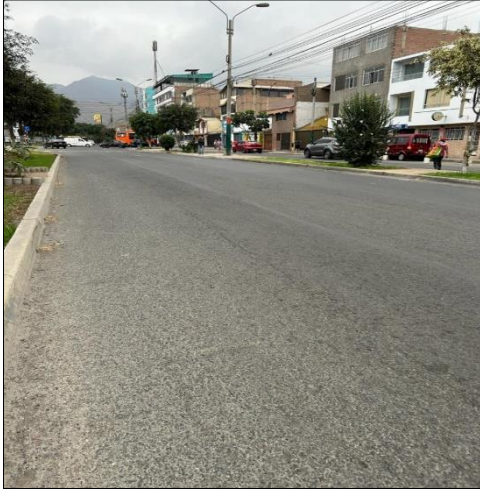
Figura 53

Nota. Desprendimiento de agregados, Grietas por bloque, grietas longitudinales de la Calle Los Guayaquiles a Calle Las Granadas.

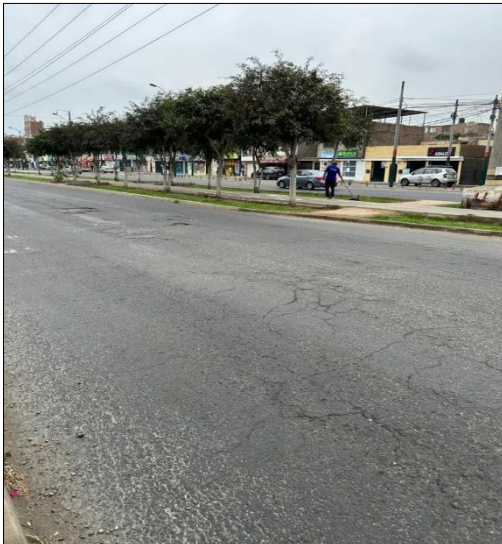
Figura 54

Nota. Grietas por bloque, desprendimiento de agregados, huecos de la Calle Los Guayaquiles a Calle Las Granadas.

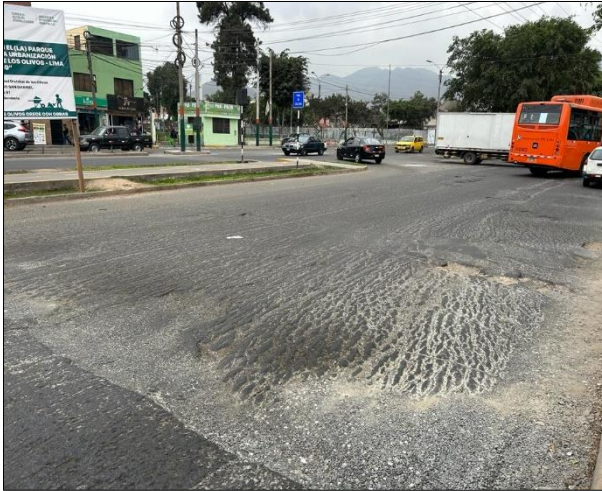
Figura 55

Nota. Huecos, Pulimientos, exudación, Desprendimiento de agregados de la Calle Las Granadas a Calle Las Amapolas.

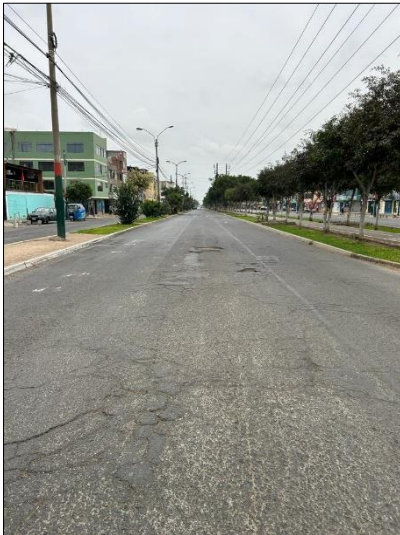
Figura 56

Nota. Grietas por bloque, piel de cocodrilo, Huecos de la Calle Las Granadas a Calle Las Amapolas.

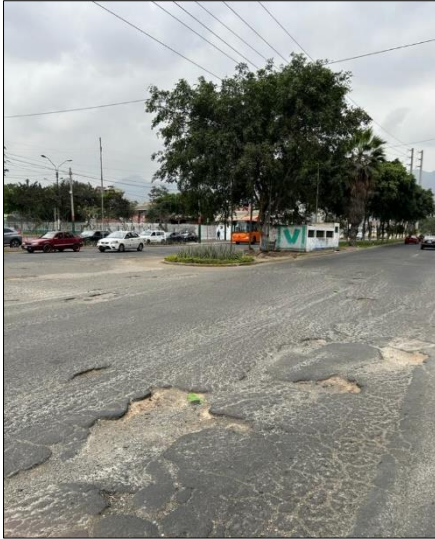
Figura 57

Nota. Huecos, Abultamientos y Hundimientos, Piel de cocodrilo, Grietas longitudinales de la Calle Las Granadas a Calle Las Amapolas.

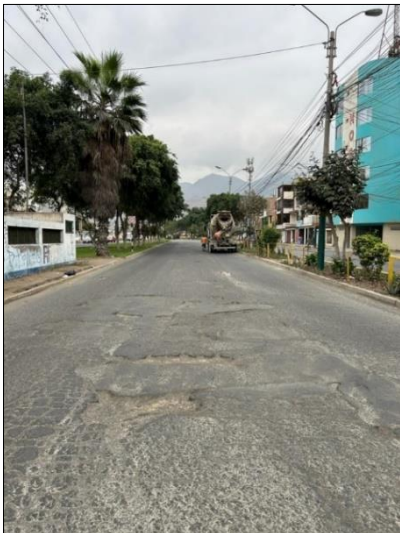
Figura 58

Nota. Huecos, Piel de cocodrilo, Abultamientos y Hundimientos de la Calle Las Granadas a Calle Las Amapolas.

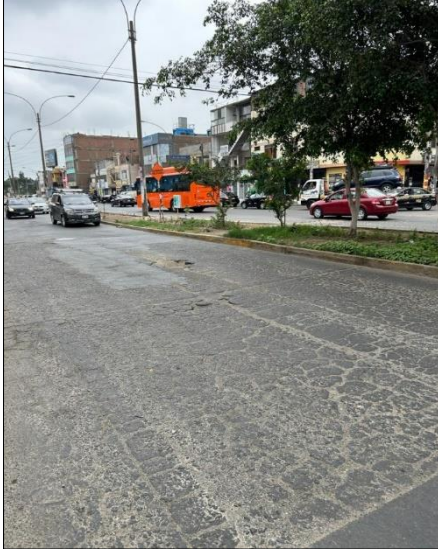
Figura 59

Nota. Piel de cocodrilo, Parcheo, Hueco en la Calle Las Guabas, hasta la Calle Las Maracuyas.

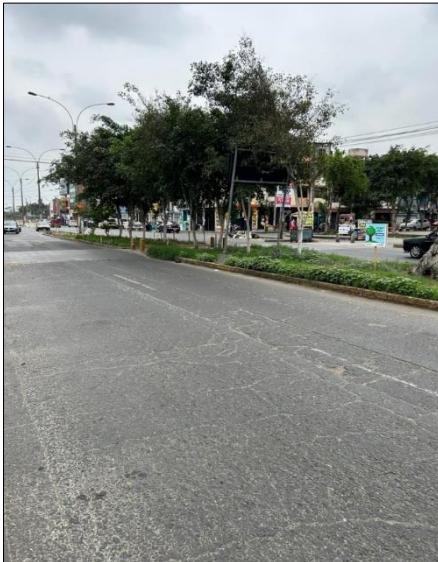
Figura 60

Nota. Piel de cocodrilo, Parcheo, Grieta por bloque en la Calle Las Guabas hasta la Calle Las Maracuyás.

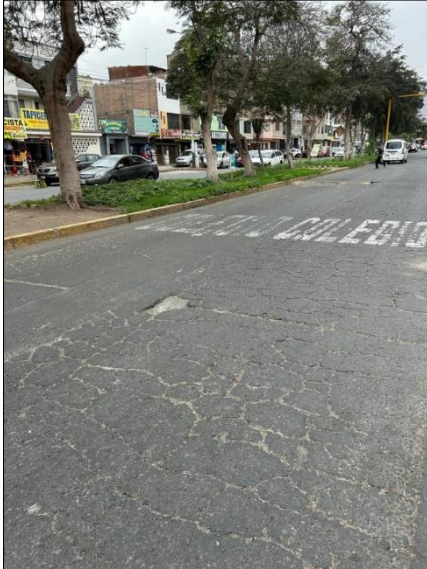
Figura 61

Nota. Piel de cocodrilo, Hueco, Parcheo en la Calle Las Guabas hasta la Calle Las Maracuyás.

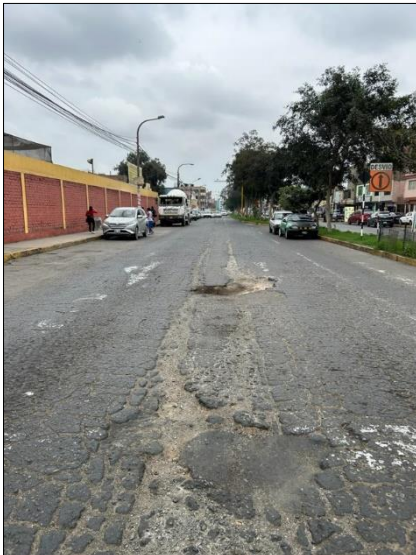
Figura 62

Nota. Hueco, Piel de cocodrilo, Parcheo en la Calle Las Guabas hasta la Calle Las Maracuyás.

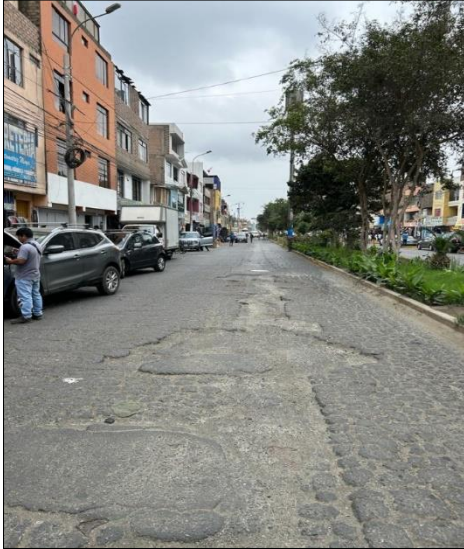
Figura 63

Nota. Piel de cocodrilo, Huevo, hundimientos, Parcheo en la Calle Las Maracuyás hasta la Av. Gerardo Unger.

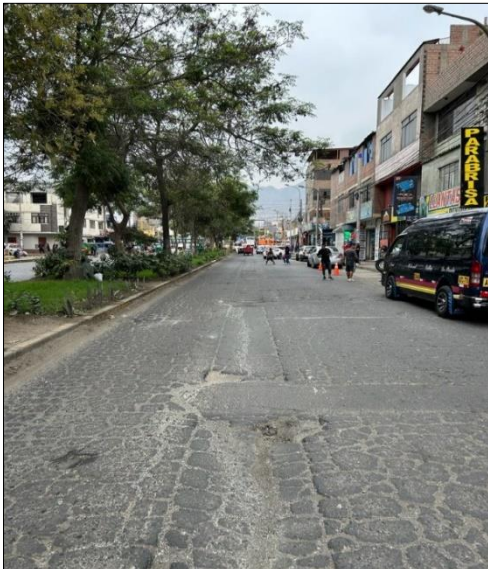
Figura 64

Nota. Piel de cocodrilo, Huecos, Parcheo en la Calle Las Maracuyás hasta la Av. Gerardo Unger.

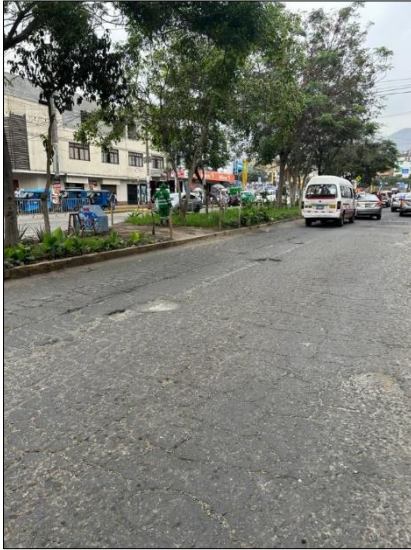
Figura 65

Nota. Huecos, Piel de cocodrilo, Parcheo en la Calle Las Maracuyás hasta la Av. Gerardo Unger.
