FACULTAD DE INGENIERÍA

Carrera de **INGENIERÍA CIVIL**

“EVALUACIÓN A NIVEL DE INVERSIÓN DE LA
CARPETA ASFÁLTICA EN LA AV. CAHUIDE DE
LA URBANIZACIÓN SAN PEDRO-LA
ESPERANZA-TRUJILLO 2022”

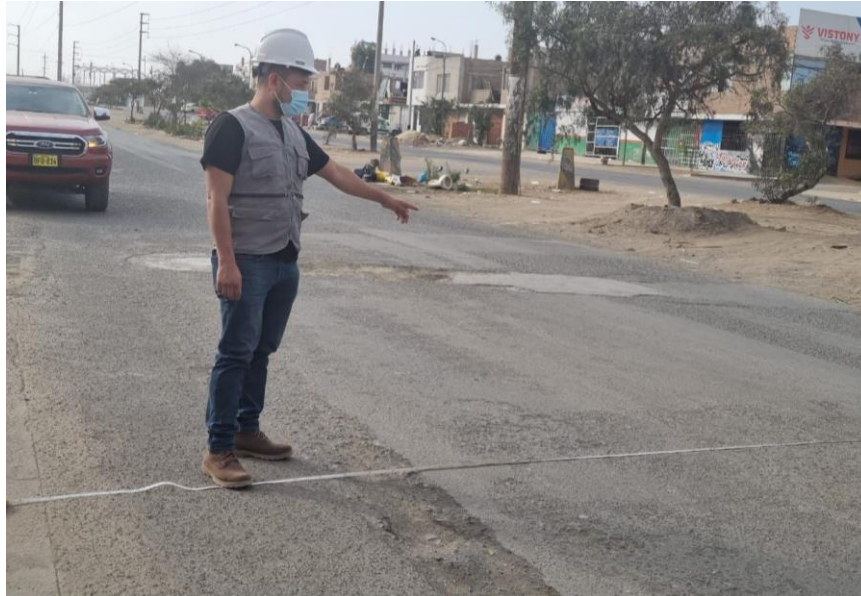
Gráfico 1:

Visita y toma de medidas del pavimento en la Av. Cahuide.
