CARRERA DE INGENIERÍA DE MINAS

“ANÁLISIS Y REDUCCIÓN PROGRESIVA DE LAS
FALLAS PARA EL INCREMENTO DE LA
PRODUCTIVIDAD EN LA FLOTA DE ACARREO
DE CIA TIWINZA 2022”

Tesis para optar al título profesional de:

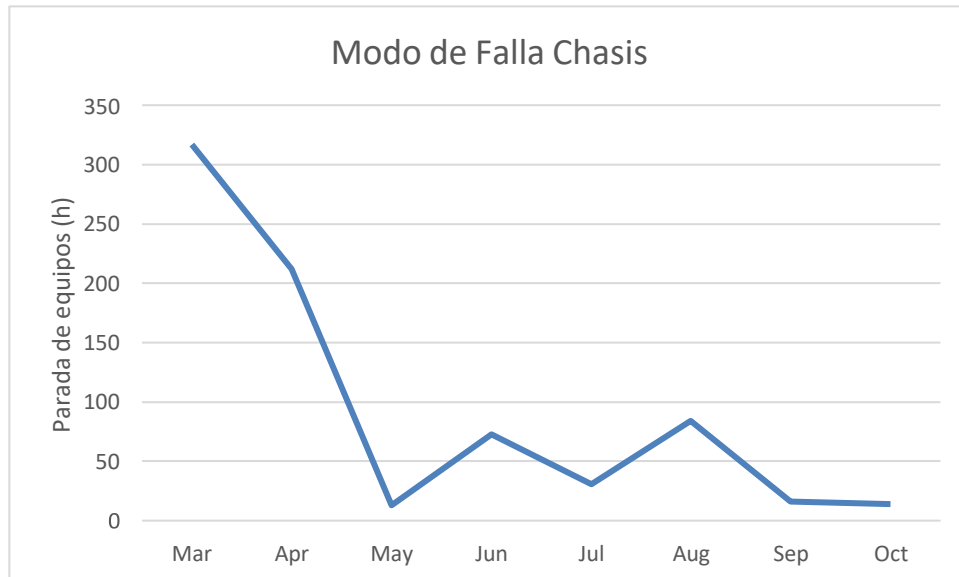
Figura 5

Modo de falla chasis.

Nota.: En el modo de falla CHASIS, se presenta una caída de las horas de parada de equipos influenciada principalmente por el factor humano, tipo de equipos y calidad del mantenimiento. Fuente Elaboración propia.

Como se puede observar en la figura anterior, el modo de falla CHASIS, tuvo una frecuencia de fallas alarmante al inicio de la campaña de movimiento de tierras en el año 2022, después de analizar la causa raíz de dicha falla, se detectó que el primer factor fue el Factor humano, es decir que se verificó en campo la experiencia de los operadores, la primera acción fue cambiar operadores con mayor experiencia (Operadores con mayor experiencia son escasos e incrementan el costo fijo de planilla), la segunda acción más importante fue

Todas las acciones anteriores permitieron reducir los tiempos asociados al modo de falla CHASIS de 312 horas por mes a un promedio de 50 horas por mes.

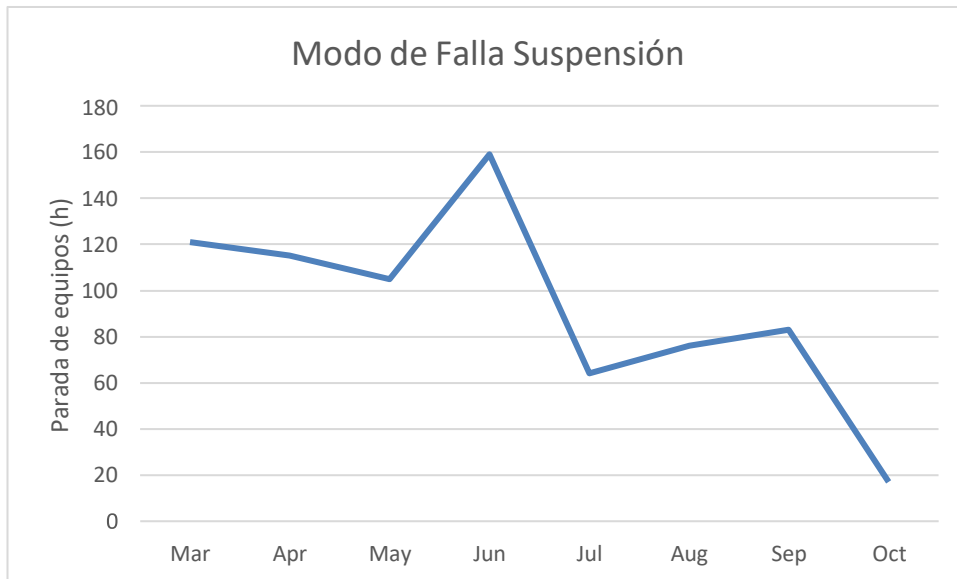
Figura 6

Modo de falla Suspensión

En el tipo de falla de SUSPENSIÓN podemos apreciar que hubo una disminución constante, a excepción del mes de junio donde se aprecia un pico en el gráfico, el cual está directamente relacionado con temporada húmeda. Durante ese mes podemos considerar como fallas recurrentes a la rotura de Ballestas, comúnmente conocidos como muelles, esto debido al mal estado de las vías, si a ello le adicionamos el hecho de que los operadores podrían no haber tenido el cuidado necesario al momento de operar el volquete, obtenemos un número elevado de tiempos muertos, debido a que las ballestas son parte fundamental en la estructura de un volquete ya que están directamente relacionados a la labor de carguío. La

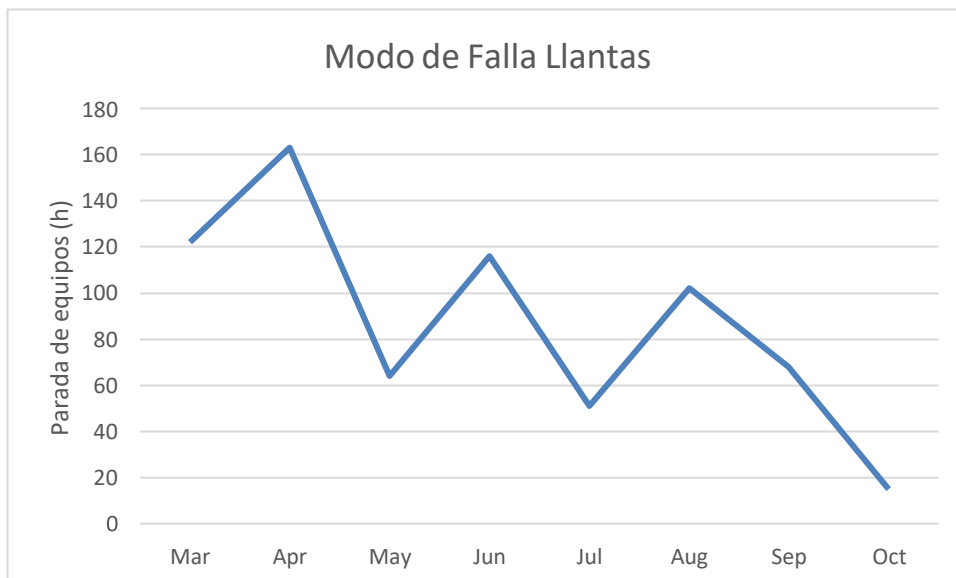
Figura 7

Modo de falla llantas.

El sistema de LLANTAS presenta problemas recurrentes ya sea por desgaste ya que el terreno en el cual se labora presenta una geología accidentada en ciertos tramos de la vía, esto ocasiona que las llantas tengan un desgaste disparejo, adicional a ello, al tratarse de una área rocosa y por el constante acarreo de material se han suscitado casos en los que las llantas de los volquetes se han visto perjudicadas a causa de cortes en las mismas por algunas rocas filosas que están en el terreno, para prevenir estas fallas es importante tener precaución al

conducir y mantener una distancia segura con los bordes de la carretera donde se pueden encontrar piedras afiladas.

Estos factores son poco predecibles y por el contrario se presentan de manera recurrente al ser las llantas la pieza que tiene contacto directo con el terreno, por lo cual las fallas en la misma han fluctuado mes a mes, siendo controlado de cierta manera en los tres últimos meses de operación, esto debido principalmente a un mejor clima que permitía poder darle un mejor mantenimiento a las vías de tránsito, ya que en temporada de invierno es realmente complicado poder mantener una vía en perfectas condiciones porque el área presenta un terreno arcilloso.

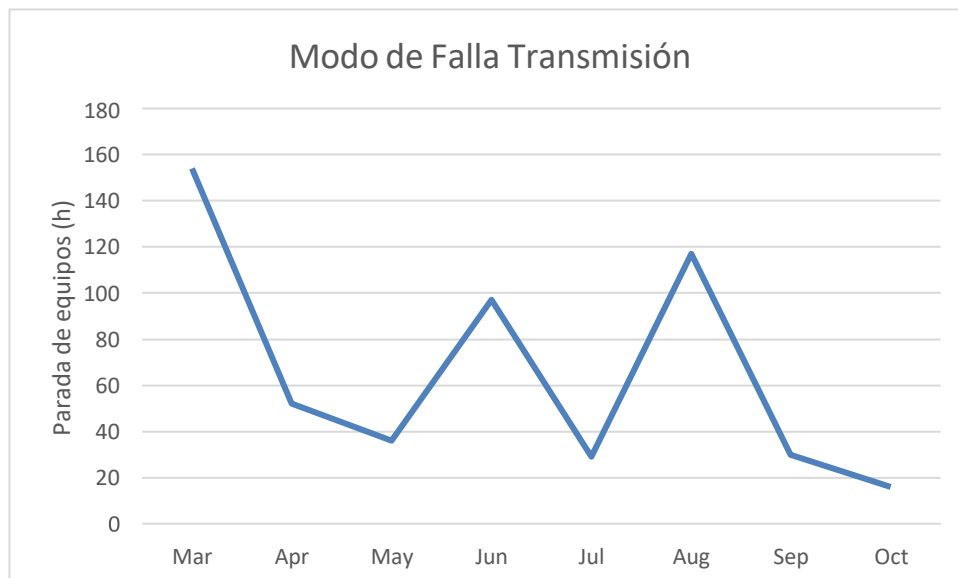
Figura 8

Modo de falla transmisión.

El sistema de TRANSMISIÓN es uno de los más complejos en cuanto al funcionamiento de la unidad, dado que este abarca diversas funciones desde el movimiento del vehículo hasta el accionamiento de la tolva. Como podemos apreciar, al inicio de las labores en el mes de marzo se dio la mayor cantidad de tiempos de inoperatividad, esto debido a diversas fallas presentadas en unidades, entre las principales tenemos:

Problemas con disco de embrague, este problema se dio principalmente por temas de operación del equipo ya que en su mayoría fueron por desgaste prematuro de la pieza, esto debido a arranques bruscos que se habrían dado en ciertas zonas del tramo de acarreo.

El cardan y la cruceta son piezas muy importantes que trabajan junto al motor estas se encargan de transmitir los movimientos rotativos de un eje a otro, mayormente las fallas se dan por el mal uso al momento de realizar los cambios, para evitar esta falla se recomienda hacer los cambios de marcha de una manera correcta y precisa evitando movimientos bruscos que puedan generar esfuerzos excesivos en esos componentes.

La Caja de cambios, es una pieza fundamental en el volquete porque es parte de sistema que permite el movimiento de este, los problemas que podrían darse con esta pieza se relacionan mayormente al mal manejo del sistema, como hacer cambios bruscos o realizarlos de forma inadecuada, para prevenir esta falla, se deben hacer las marchas según las revoluciones del motor, realizándolos de forma suave y evitando golpes o esfuerzos incorrectos.

Fugas de aire por el pulmón, mayormente se dan por el desgaste y envejecimiento debido al uso continuo de las juntas y conexiones del sistema de aire comprimido, para evitar

tales fallas se deben hacer inspecciones periódicas del sistema de aire comprimido y así identificar las fugas y hacer ajustes o reemplazar las juntas o conexiones dañadas.

Las fallas se presentaron en los primeros meses principalmente por la falta de experiencia de algunos operadores, por lo cual se realizó la contratación de un instructor que evaluó el desempeño de ellos y se tomaron medidas para poder dar solución a estos inconvenientes. En una primera etapa se realizaron capacitaciones a los operadores indicando la correcta operación del equipo en el caso de cada marca, cabe recalcar que los volquetes usados para dicho año fueron de la marca Volvo y Mercedes Benz. En un siguiente filtro se realizó el reemplazo de personal teniendo en cuenta las incidencias presentadas en la unidad que operaban y así se consiguió mejorar los tiempos muertos de manera efectiva.

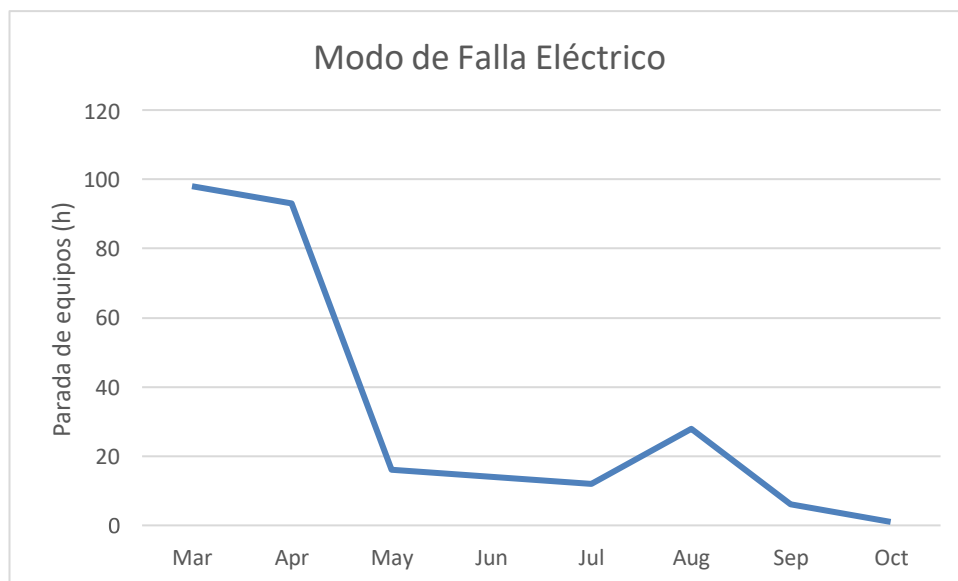
Figura 9

Modo de falla del sistema eléctrico.

Las fallas presentadas en este sistema son principalmente en la elevación de lunas o en testigos que se mostraban en el tablero, dichos testigos estaban directamente relacionados con otros sistemas como Frenos o Transmisión por lo que para darle solución se requiere de la intervención de un mecánico especializado de la marca, este sistema generó tiempos muertos principalmente por el hecho de que para descartar o solucionar el inconveniente la unidad debía bajar y pasar inspección o realizar un escaneo en Cajamarca.

Las fallas en el sistema eléctrico, al inicio de la campaña estaban alrededor de 90 a 100 fallas para los meses de marzo y abril, la principal acción que se tomó para la reducción de este tipo de fallas fue la directiva de llevar a un taller mecánico especializado en Cajamarca, todas las unidades, tanto las unidades de la empresa Tiwinza y las unidades de los socios estratégicos de comunidades cercanas. La acción anterior permitió que los modos de falla eléctricos se redujeran menores a 10 por mes.

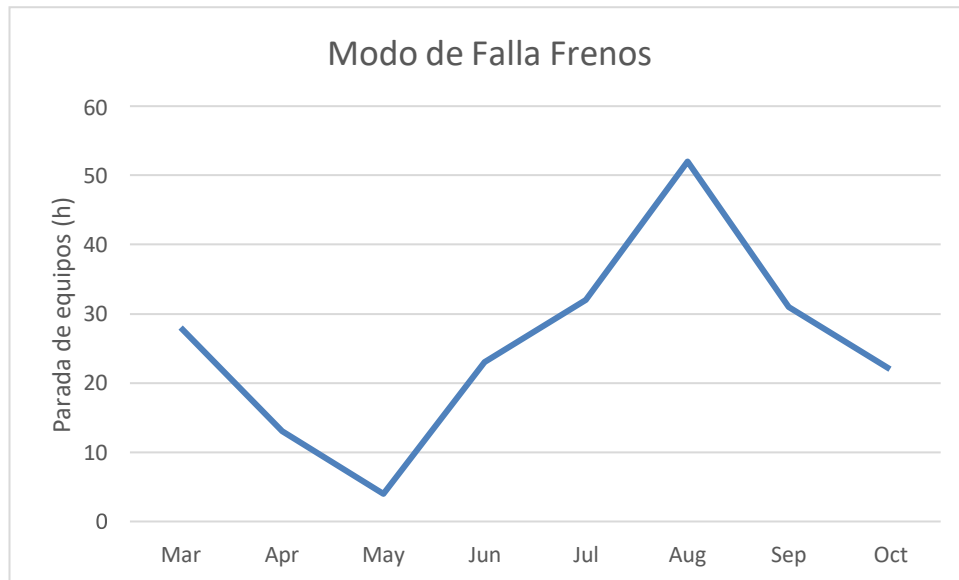
Figura 10

Modo de falla del sistema de frenado

El sistema ABS cumple un rol muy importante en las unidades ya que ayuda con la estabilidad y control del frenado. Las fallas más probables se deben al contacto con el agua o a la humedad excesiva, lo cual podría afectar el sistema de auto frenado y activar luces de advertencia en el tablero. Para prevenir esta falla se implementó la limpieza de las partes expuestas de los sensores y se mantienen las conexiones en un buen estado. Si la falla continuaba o persistía, se procedía a realizar una evaluación del sensor y, de ser necesario, reemplazarlo.

Retarder, este sistema permite realizar el frenado del equipo sin hacer uso de las pastillas de freno ya que aprovecha la resistencia natural del motor para generar fuerza de frenado además de reducir el desgaste de los frenos convencionales. Los problemas que se dieron en la flota y que estuvieron relacionado con esta pieza, se ocasionaron principalmente por el mal uso de él, ya sea por su uso prolongado o por un mal accionamiento. Es fundamental recordar que el retarder no disminuye la marcha del motor en sí, sino que emplea la resistencia inherente del motor para generar el efecto de frenado.

Como podemos ver en el gráfico. en el mes de agosto se tuvo un incremento en las fallas de este sistema, relacionado directamente a la temporada de lluvias. Durante ese periodo los vehículos operaban bajo condiciones climáticas complicadas, lo que afectó directamente al sistema de frenos ya que era necesario hacer un mayor uso de este. Además, debido a las malas condiciones de las vías, el barro ensuciaba en unidad llegando a dañar sensores como el ABS.

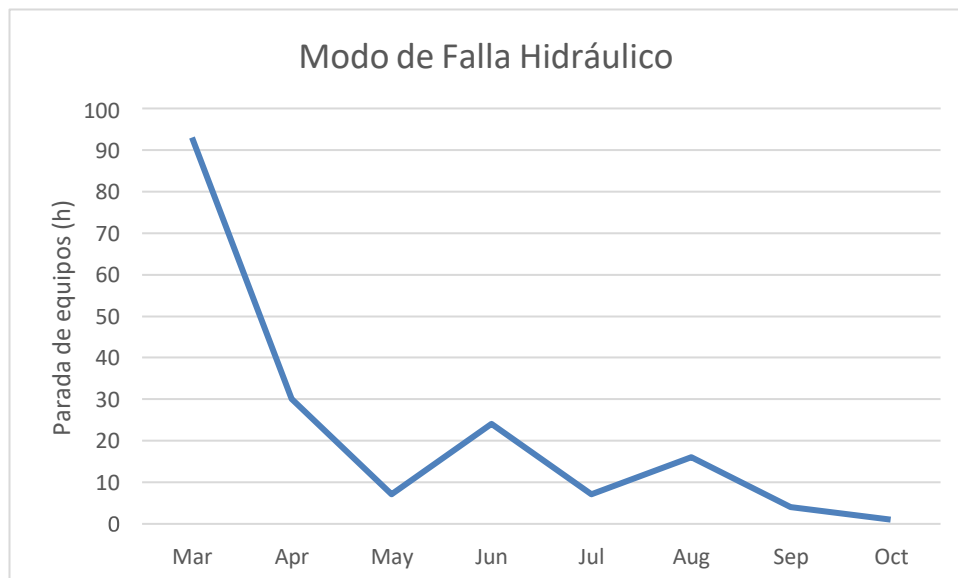
Figura 11

Modo de falla del sistema hidráulico.

Los fallos relacionados con este sistema están directamente vinculados a problemas al momento de subir y bajar la tolva, generalmente por mala operación de los conductores a falta de experiencia, para lo cual se tuvo que identificar y realizar un filtro de algunos de ellos, lo cual se reflejó en una reducción de los tiempos de inoperatividad.

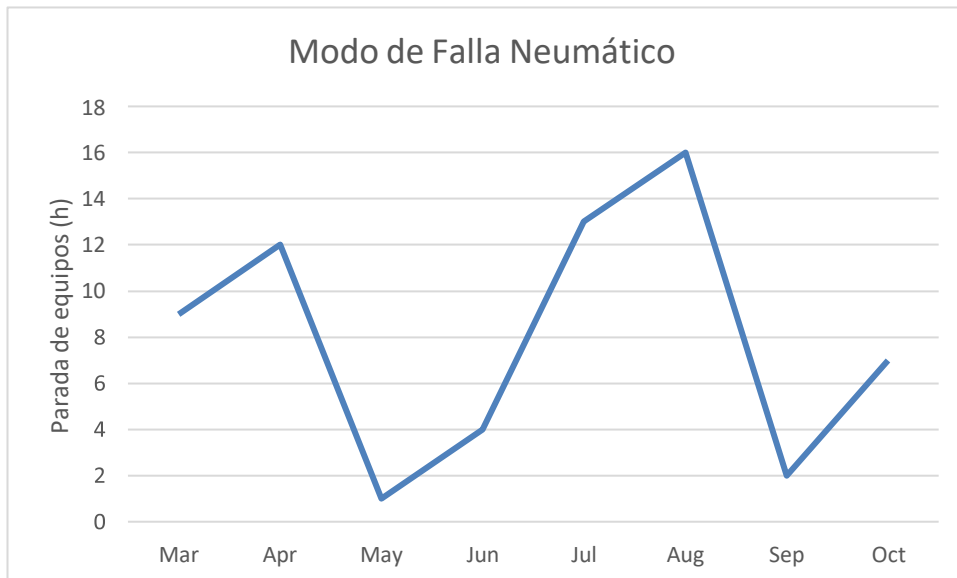
Figura 12

Modo de falla del sistema neumático.

Tiempos de inoperatividad a causa de fallas en el sistema neumático, aún queda pendiente por investigar la causa raíz y generar el plan de acción para reducir la frecuencia del modo de falla del sistema neumático, esto debido a la cantidad limitada de datos que se reportaron con respecto al mismo, cabe recalcar que es una observación que debe abordarse en siguientes campañas debido a que tiene relación directa con el sistema de frenos.
