Carrera de **INGENIERÍA CIVIL**

“EFICIENCIA DEL SERVICIO DE
ALCANTARILLADO A LA RED PÚBLICA DE LOS
BARRIOS MOLLEPAMPA, CAMPO REAL Y
COLUMBITO DE LA CIUDAD DE CAJAMARCA,
2023”

Tesis para optar al título profesional de:

Cajamarca - Perú

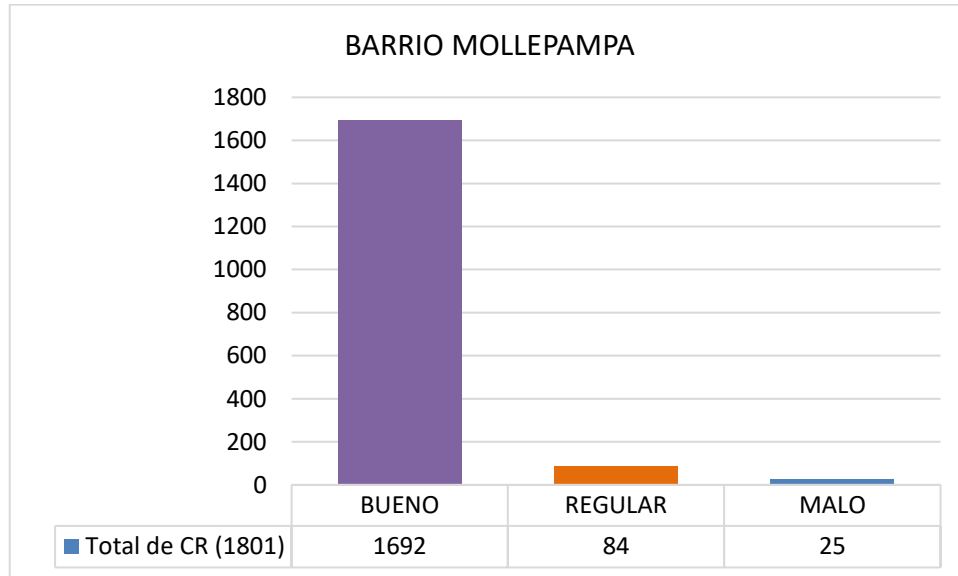
Figura 14 Estado de Cajas de Registro del Barrio Mollepampa

Nota: Como se observa en la figura 14, en un total de 1801 cajas de registro inspeccionadas visualmente y pertenecientes al barrio Mollepampa, el mayor estado en el que se encuentran es Bueno. (El detalle de la inspección se encuentra en el anexo 5).

- De las 1801 tapas de registro observadas, se encontraron 25 de ellas sin la tapa respectiva presentando una alta posibilidad de acumulación de basura u objetos que causen obstrucciones.
- El 90.11% de los tramos analizados cumplen la verificación de tirante crítico, por lo cual estos tramos están trabajando a menos del 75% de la capacidad a tubo lleno.

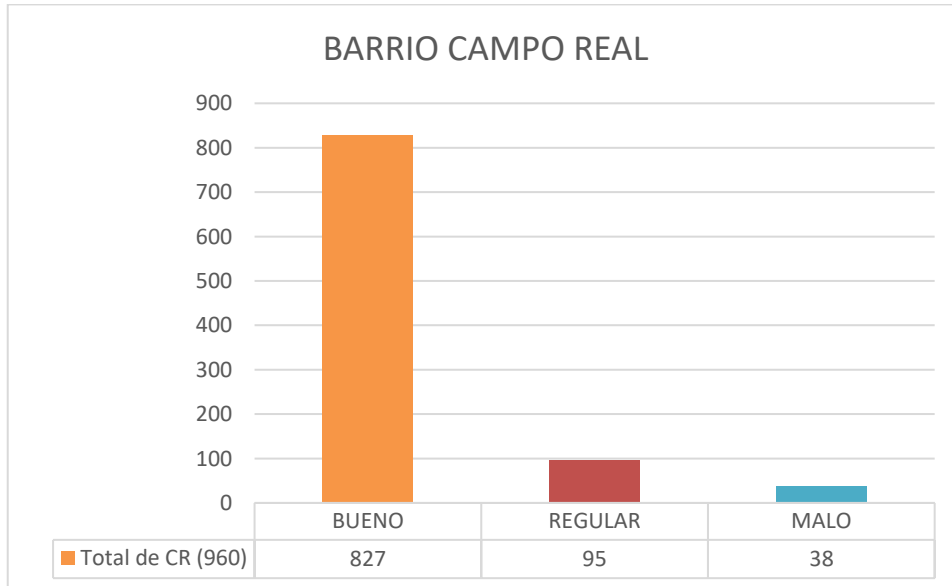
Figura 15 Estado de Cajas de Registro del Barrio Campo Real

Nota 1: Como se observa en la figura 15, en un total de 960 cajas de registro inspeccionadas visualmente y pertenecientes al barrio Campo Real, el mayor estado en el que se encuentran es Bueno. (El detalle de la inspección se encuentra en el anexo 6).

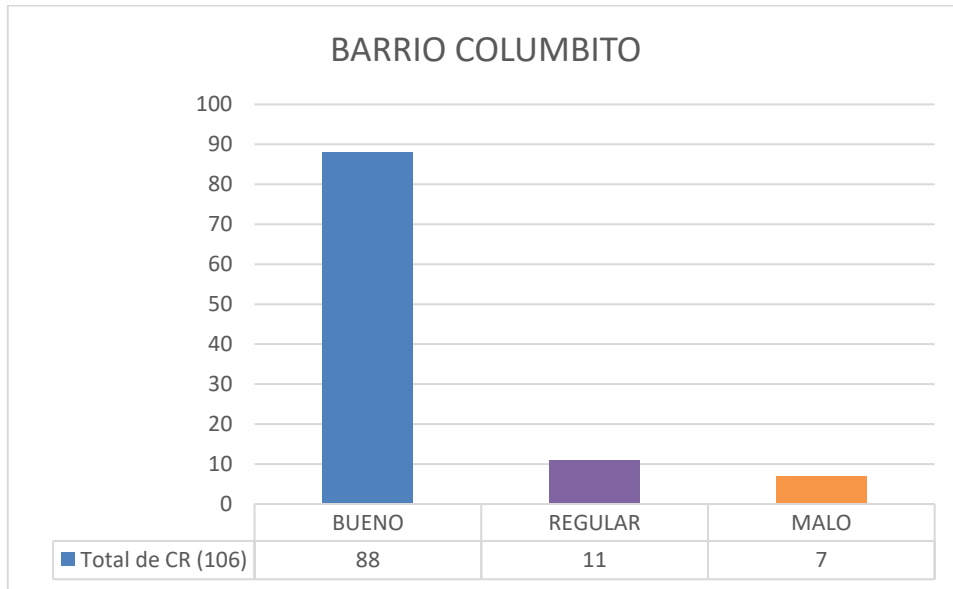
Figura 16 Estado de Cajas de Registro de Columbitto

Nota 1: Como se observa en la figura 16, en un total de 106 cajas de registro inspeccionadas visualmente y pertenecientes al barrio Columbitto, el mayor estado en el que se encuentran es Bueno. (El detalle de la inspección se encuentra en el anexo 7).

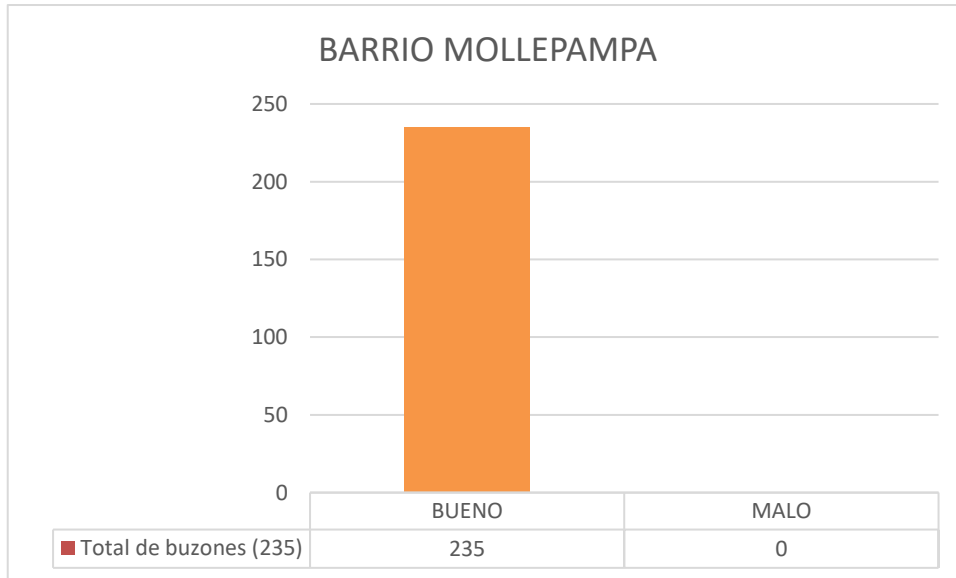
Figura 17 Estado de Buzones del Barrio Mollepampa

Nota: Como se observa en la figura 17, en un total de 235 buzones pertenecientes al barrio Mollepampa, todos se encuentran en buen estado. (El detalle de la inspección se encuentra en el anexo 8).

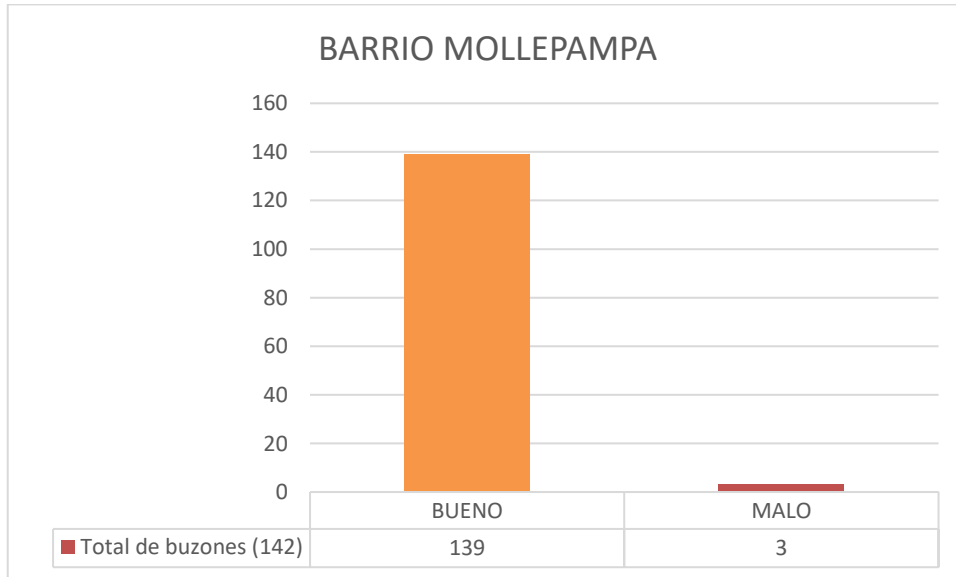
Figura 18 Estado de Buzones de los Barrios Campo Real y Columbito

Nota: Como se observa en la figura 18, en un total de 142 buzones pertenecientes al barrio Campo Real y Columbito, el mayor estado en el que se encuentran es bueno. (El detalle de la inspección se encuentra en el anexo 9).

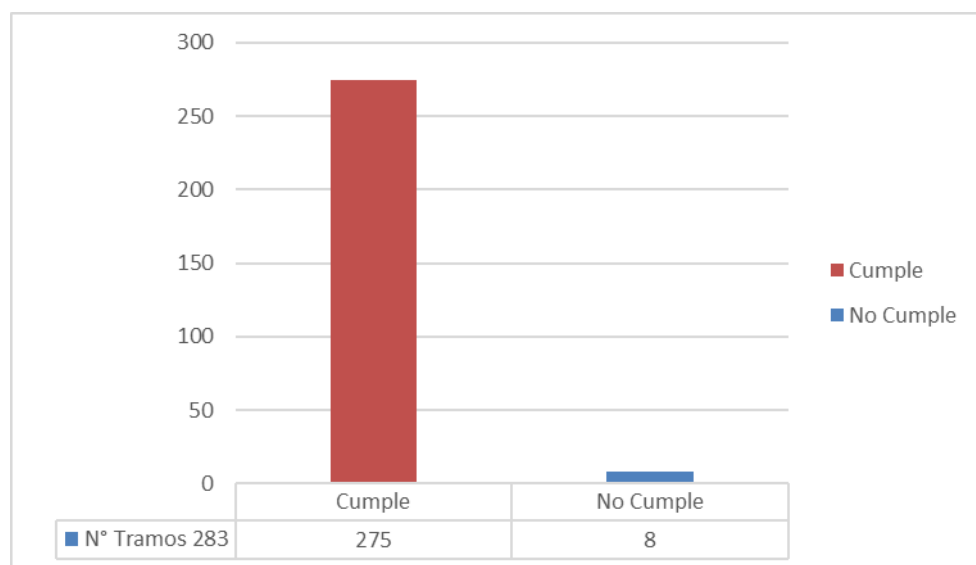
Figura 19 Verificación de Longitudes

Nota: Como se observa en la figura 19, de un total de 283 tramos de tubería, 275 cumplen con la longitud máxima y 8 no cumplen esta verificación. Los límites máximos de esta verificación están de acuerdo con la norma OS.070 y depende del diámetro de tubería, para tubería de 8” el máximo permisible es 80m y para tubería de 10” el máximo permisible es 100m. (El detalle de la verificación se encuentra en el anexo 12).

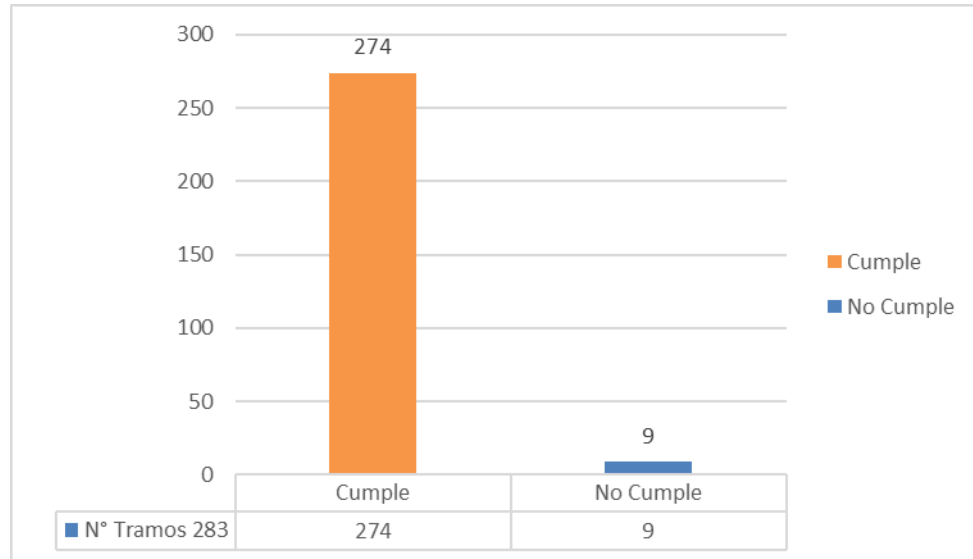
Figura 20 Verificación de Caudal Máximo

Nota: Como se observa en la figura 20, de un total de 283 tramos de tubería, 274 cumplen con la capacidad de caudal máximo de tubería y 9 no cumplen esta verificación. Los límites máximos de esta verificación están de acuerdo con el diámetro de tubería, tirante crítico y pendiente asumida. (El detalle de la verificación se encuentra en el anexo 13).

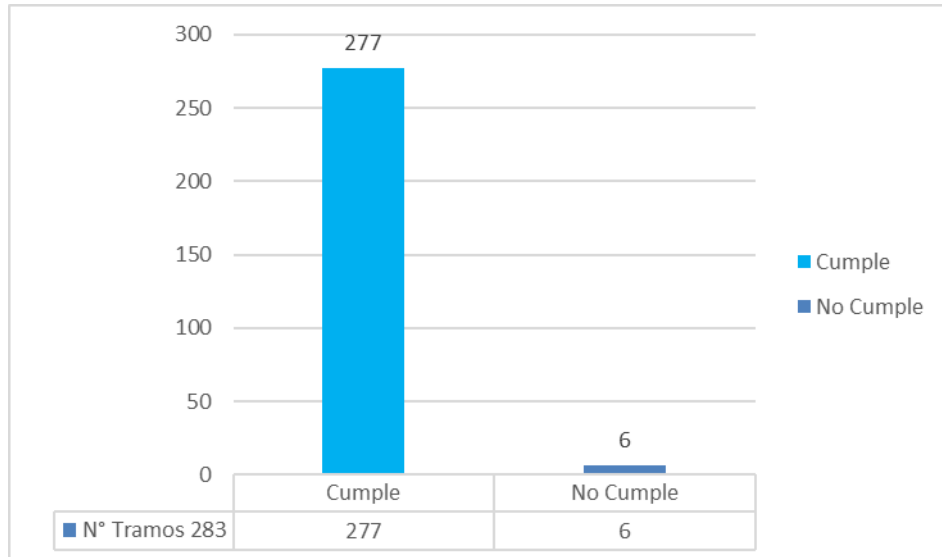
Figura 21 Verificación de Pendiente

Nota: Como se observa en la figura 21, de un total de 283 tramos de tubería, 277 cumplen con el rango de pendiente mínima y máxima respectivamente y 6 no cumplen esta verificación. Los límites máximos y mínimos de esta verificación están de acuerdo con las velocidades mínimas y máximas respectivamente, para tubería de 8” el rango se encuentra entre 1.91‰ y 132.88‰ y para tubería de 10” el rango se encuentra entre 1.42‰ y 98.68‰. (El detalle de la verificación se encuentra en el anexo 14).

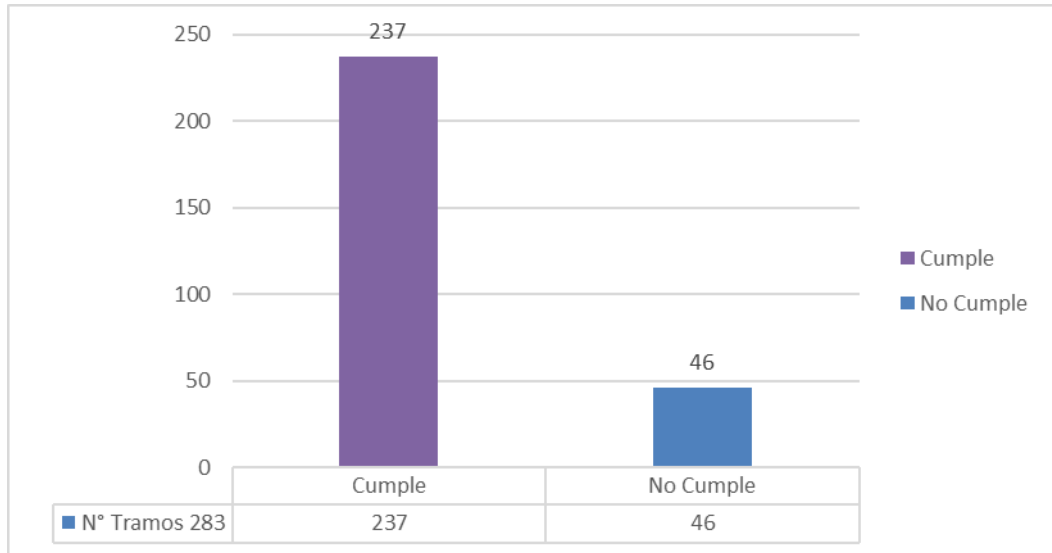
Figura 22 Verificación de Velocidades

Nota: Como se observa en la figura 22, de un total de 283 tramos de tubería, 237 cumplen con el rango de velocidad mínima y máxima respectivamente y 46 no cumplen esta verificación. Los límites máximos y mínimos de esta verificación están de acuerdo con el reglamento nacional de edificaciones y se encuentran entre 0.60m/s y 5m/s. (El detalle de la verificación se encuentra en el anexo 15).

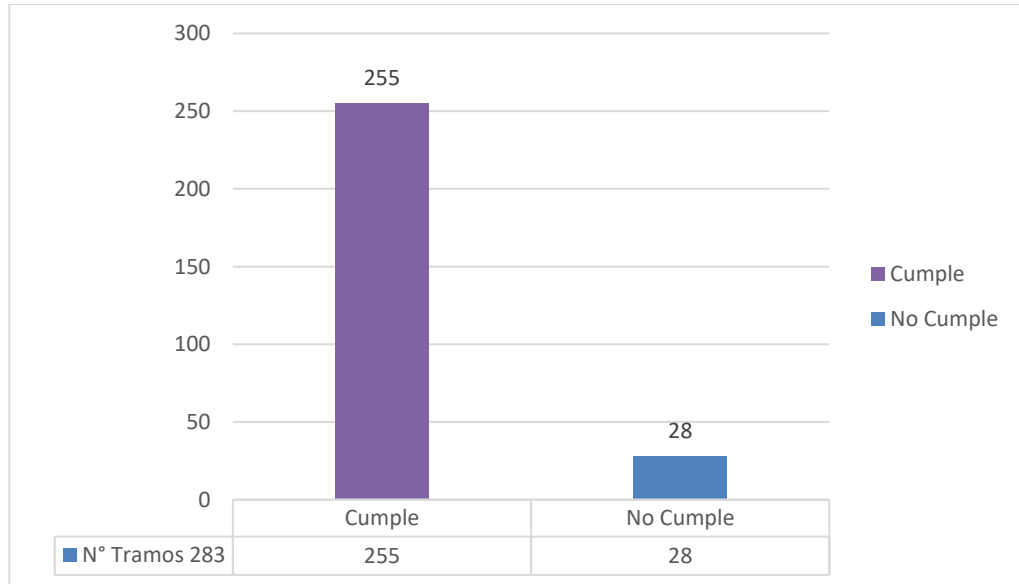
Figura 23 Verificación de Tirante Crítico

Nota: Como se observa en la figura 23, de un total de 283 tramos de tubería, 255 cumplen con la verificación de tirante crítico y 28 no cumplen esta verificación. El límite máximo de esta verificación está de acuerdo con la norma OS.070 y es de 75% del diámetro del tubo. (El detalle de la verificación se encuentra en el anexo 16).

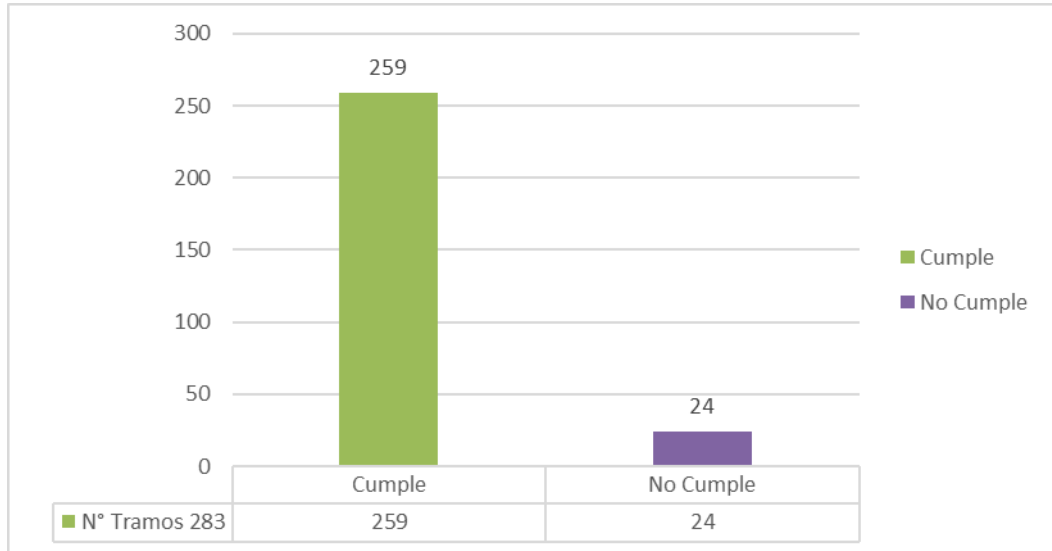
Figura 24 Verificación de Tensión Tractiva

Nota: Como se observa en la figura 24, de un total de 283 tramos de tubería, 259 cumplen con la tensión tractiva mínima y 24 no cumplen esta verificación. El límite mínimo de esta verificación está de acuerdo con la norma OS.070 y es de 1Pa. (El detalle de la verificación se encuentra en el anexo 17).

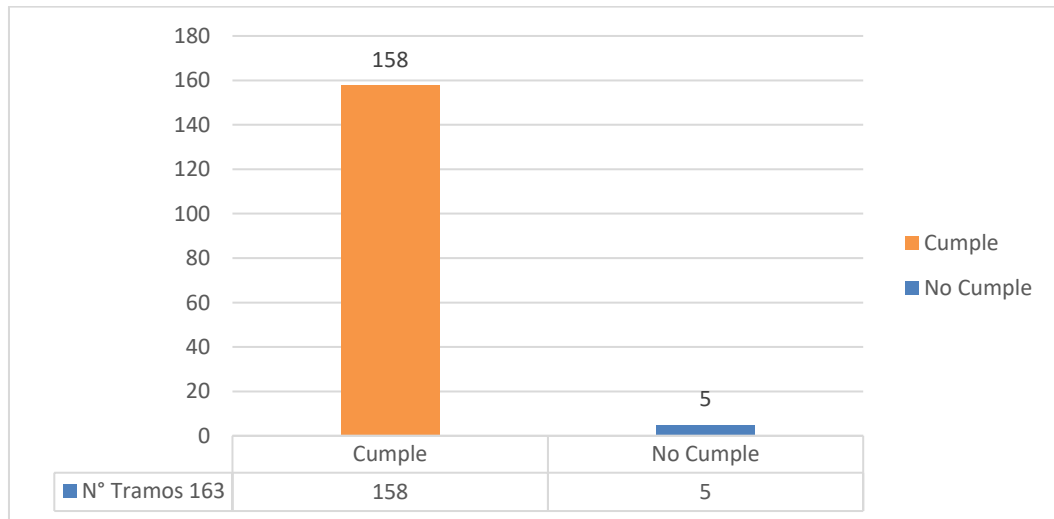
Figura 25 Verificación de Longitudes

Nota: Como se observa en la figura 25, de un total de 163 tramos de tubería, 158 cumplen con la longitud máxima y 5 no cumplen esta verificación. Los límites máximos de esta verificación están de acuerdo con la norma OS.070 y depende del diámetro de tubería, para tubería de 8” el máximo permisible es 80m. (El detalle de la verificación se encuentra en el anexo 18).

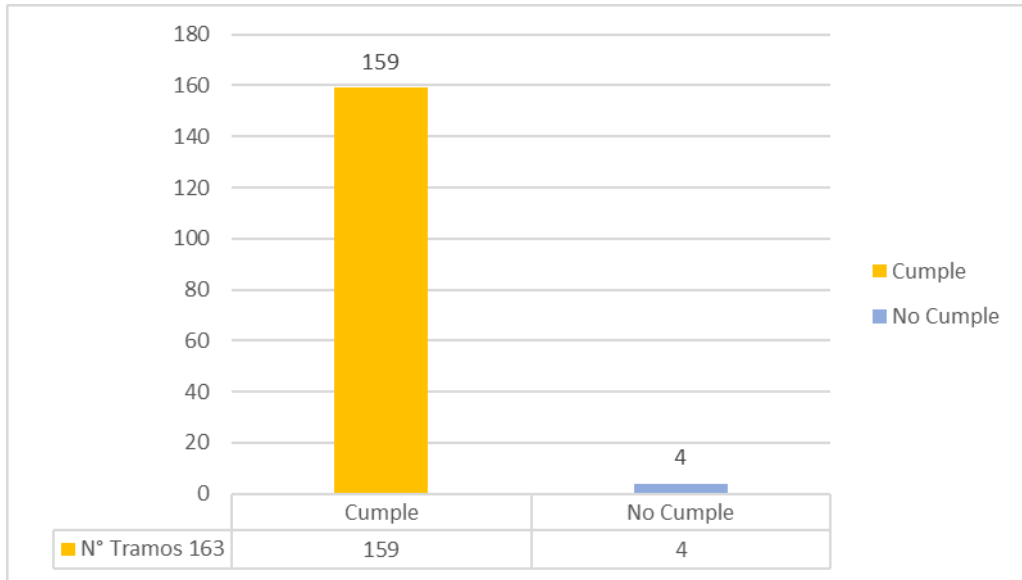
Figura 26 Verificación de Caudal Máximo

Nota: Como se observa en la figura 26, de un total de 163 tramos de tubería, 159 cumplen con la capacidad de caudal máximo de tubería y 4 no cumplen esta verificación. Los límites máximos de esta verificación están de acuerdo con el diámetro de tubería, tirante crítico y pendiente asumida (El detalle de la verificación se encuentra en el anexo 19).

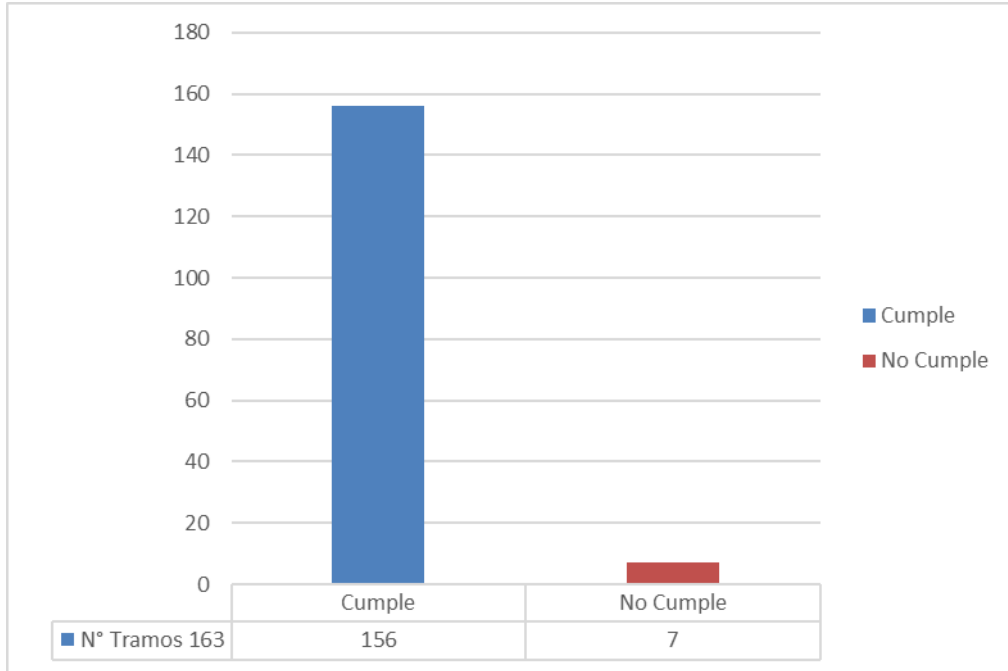
Figura 27 Verificación de Pendiente

Nota: Como se observa en la figura 27, de un total de 163 tramos de tubería, 156 cumplen con el rango de pendiente mínima y máximo respectivamente y 7 no cumplen esta verificación. Los límites máximos y mínimos de esta verificación están de acuerdo con las velocidades mínimas y máximas respectivamente, para tubería de 8" el rango se encuentra entre 1.91% y 132.88%. (El detalle de la verificación se encuentra en el anexo 20).

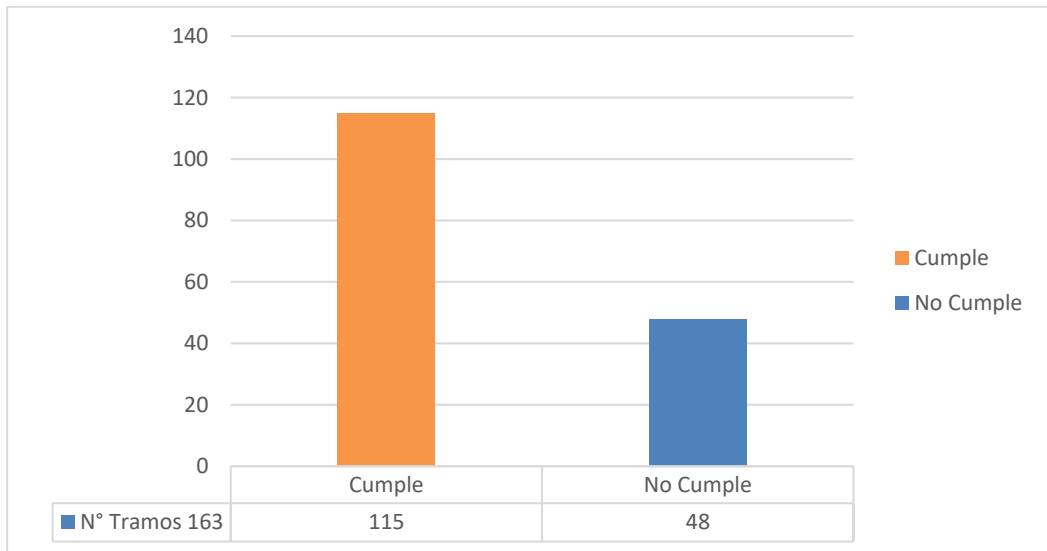
Figura 28 Verificación de Velocidades

Nota: Como se observa en la figura 28, de un total de 163 tramos de tubería, 115 cumplen con el rango de velocidad mínima y máxima respectivamente y 48 no cumplen esta verificación. Los límites máximos y mínimos de esta verificación están de acuerdo con el reglamento nacional de edificaciones y se encuentran entre 0.6m/s y 5m/s. (El detalle de la verificación se encuentra en el anexo 21).

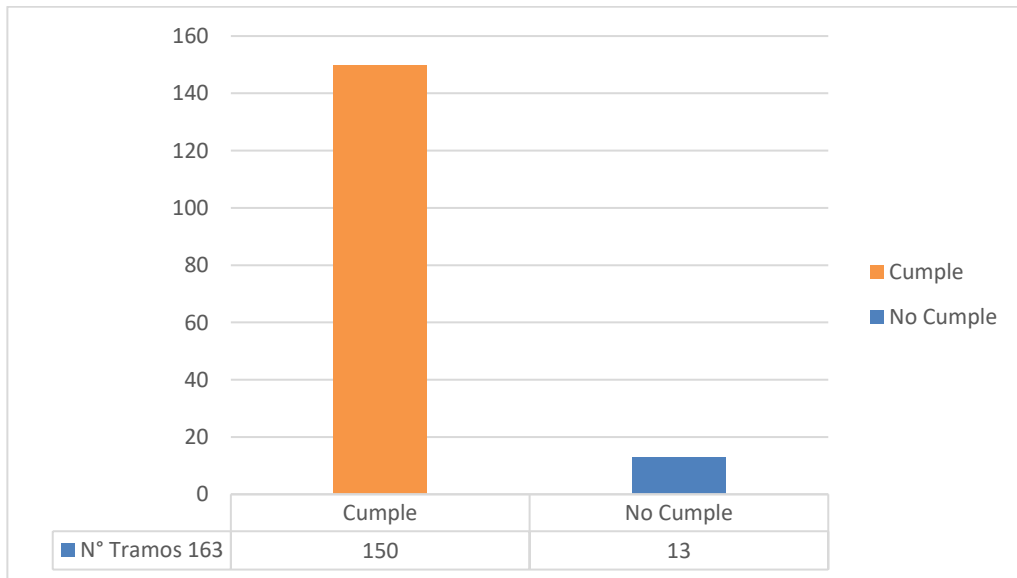
Figura 29 Verificación de Tensión Tractiva

Nota: Como se observa en la figura 29, de un total de 163 tramos de tubería, 150 cumplen con la verificación de tirante crítico y 13 no cumplen esta verificación. El límite máximo de esta verificación de acuerdo con la norma OS.070 es de 75% del diámetro del tubo. (El detalle de la verificación se encuentra en el anexo 22).

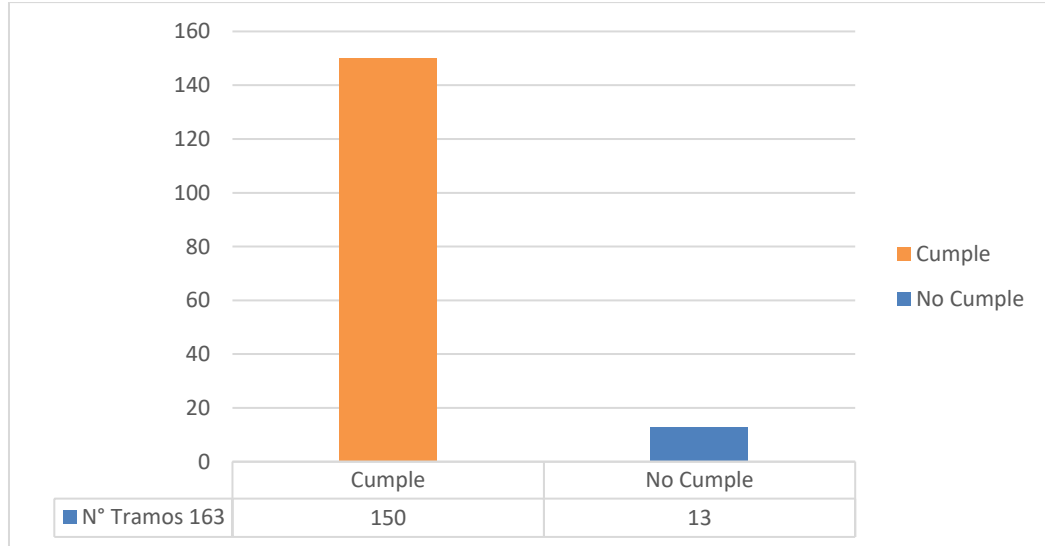
Figura 30 Verificación de Tensión Tractiva

Nota: Como se observa en la figura 30, de un total de 163 tramos de tubería, 150 cumplen con la tensión tractiva mínima y 13 no cumplen esta verificación. El límite mínimo de esta verificación de acuerdo con la norma OS.070 y es de 1Pa. (El detalle de la verificación se encuentra en el anexo 23).

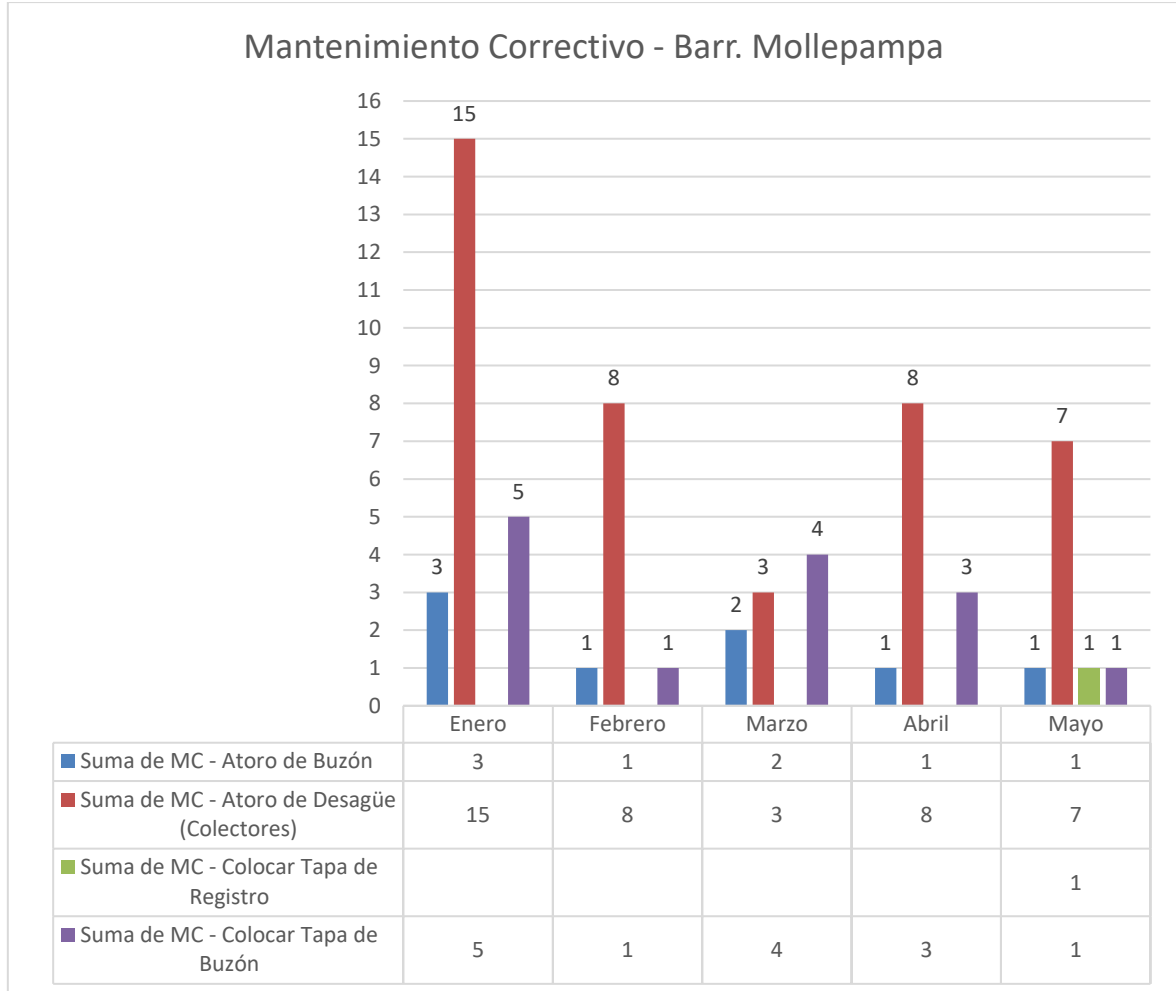
Figura 31 Mantenimiento Correctivo del Barrio Mollepampa

Nota: Como se observa en la figura 31, de un total de 64 incidencias de mantenimiento correctivos en el periodo de Enero a Mayo 2023, 8 son incidencias de atoro de buzón, 41 son incidencias de atoro de colectores, 1 son incidencias de colocación de tapas de registro y 14 incidencias de colocación de tapa de buzón.

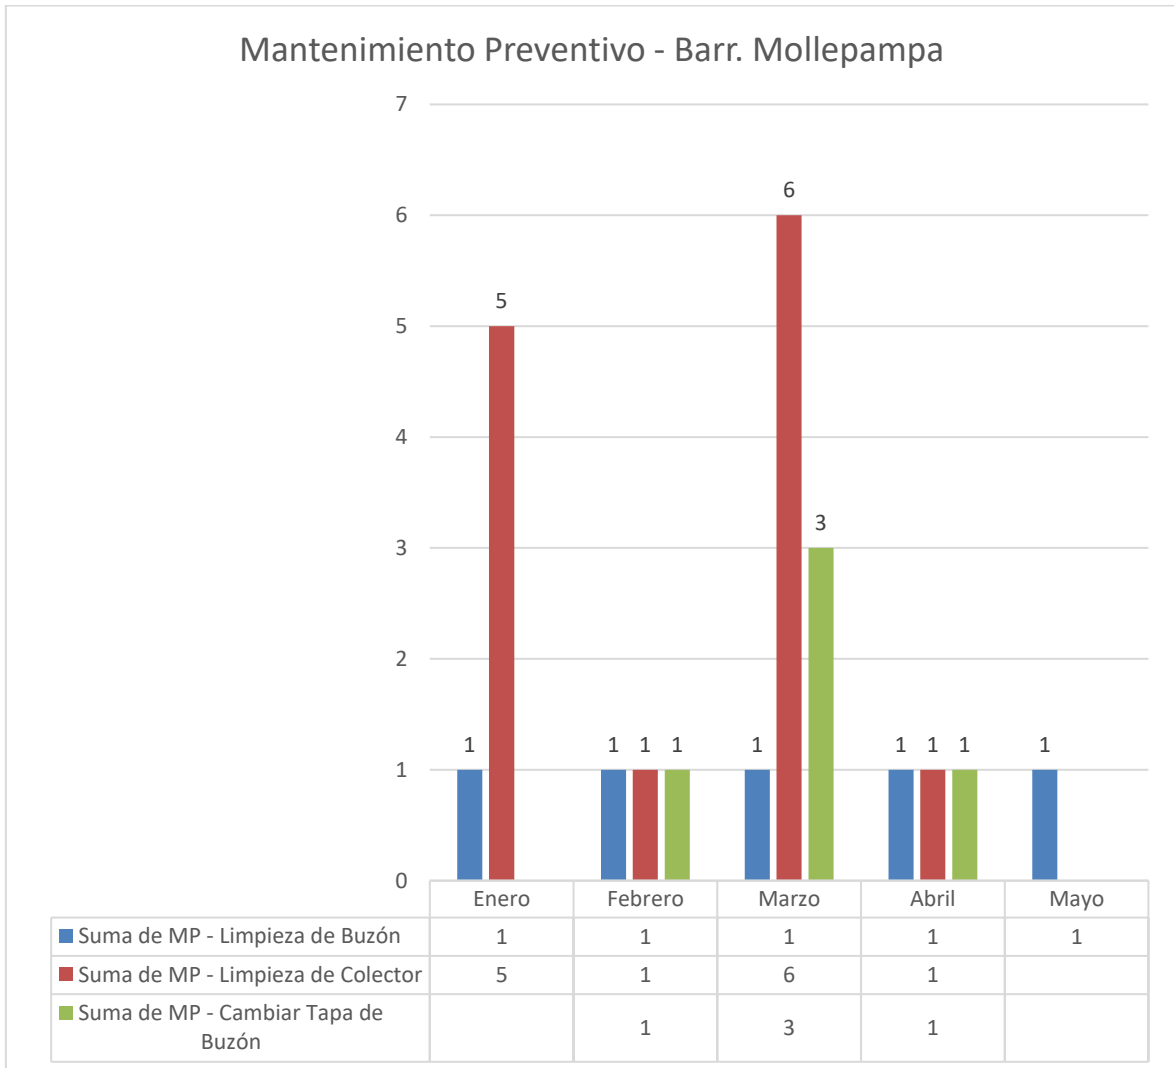
Figura 32 Mantenimiento Preventivo del Barrio Mollepampa

Nota: Como se observa en la figura 32, de un total de 23 incidencias de mantenimiento preventivo en el periodo de Enero a Mayo 2023, 5 son incidencias de limpieza de buzón, 13 son incidencias limpieza de colector, 5 son incidencias cambio de tapa de buzón.

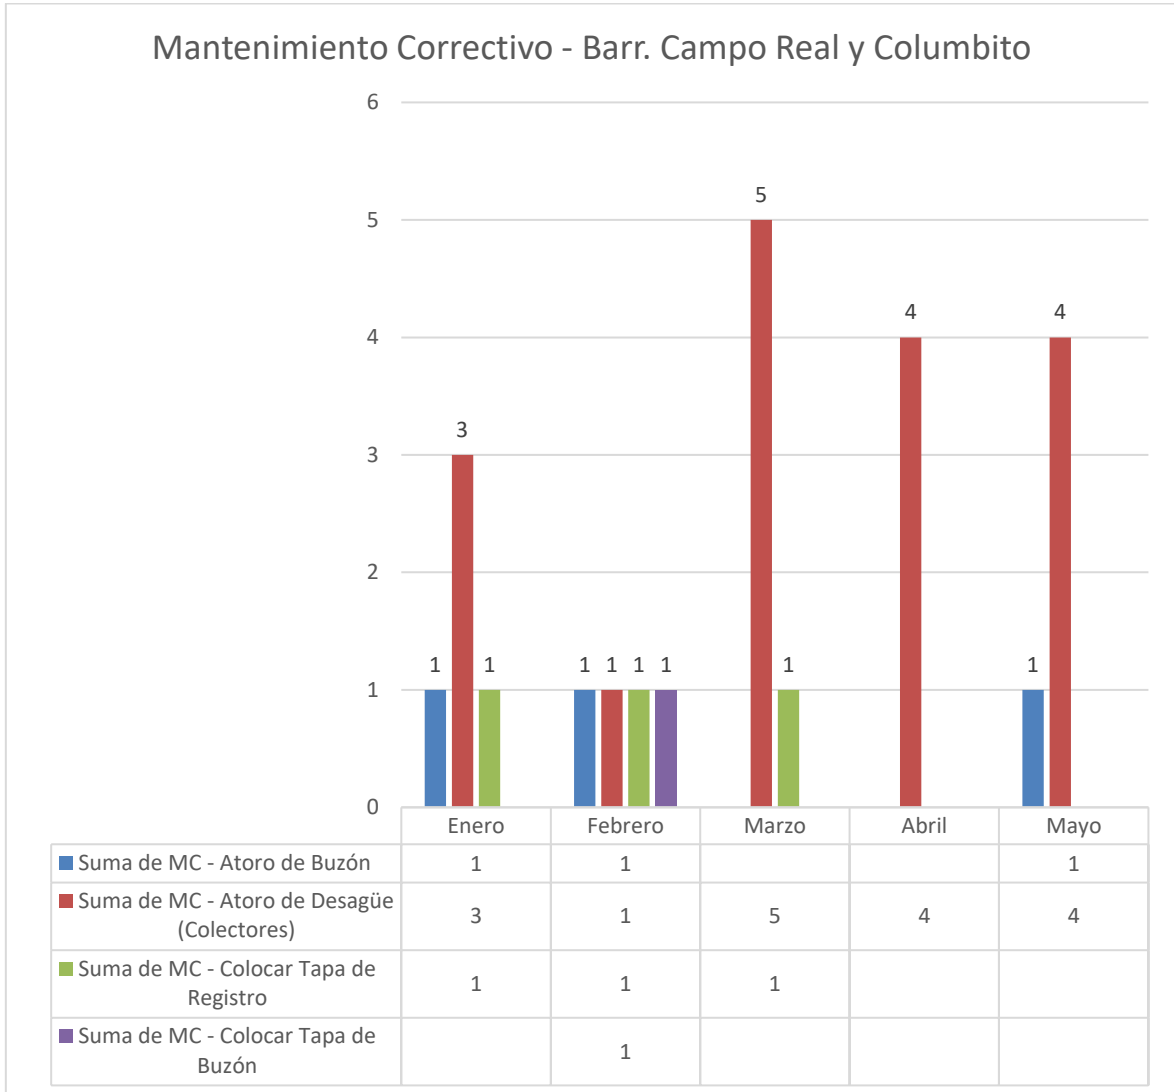
Figura 33 *Mantenimiento Correctivo del Barrio Campo Real y Columbito*

Nota: Como se observa en la figura 33, de un total de 24 incidencias de mantenimiento correctivos en el periodo de Enero a Mayo 2023, 3 son incidencias de atoro de buzón, 17 son incidencias de atoro de colectores, 3 son incidencias de colocación de tapas de registro y 1 incidencia de colocación de tapa de buzón.

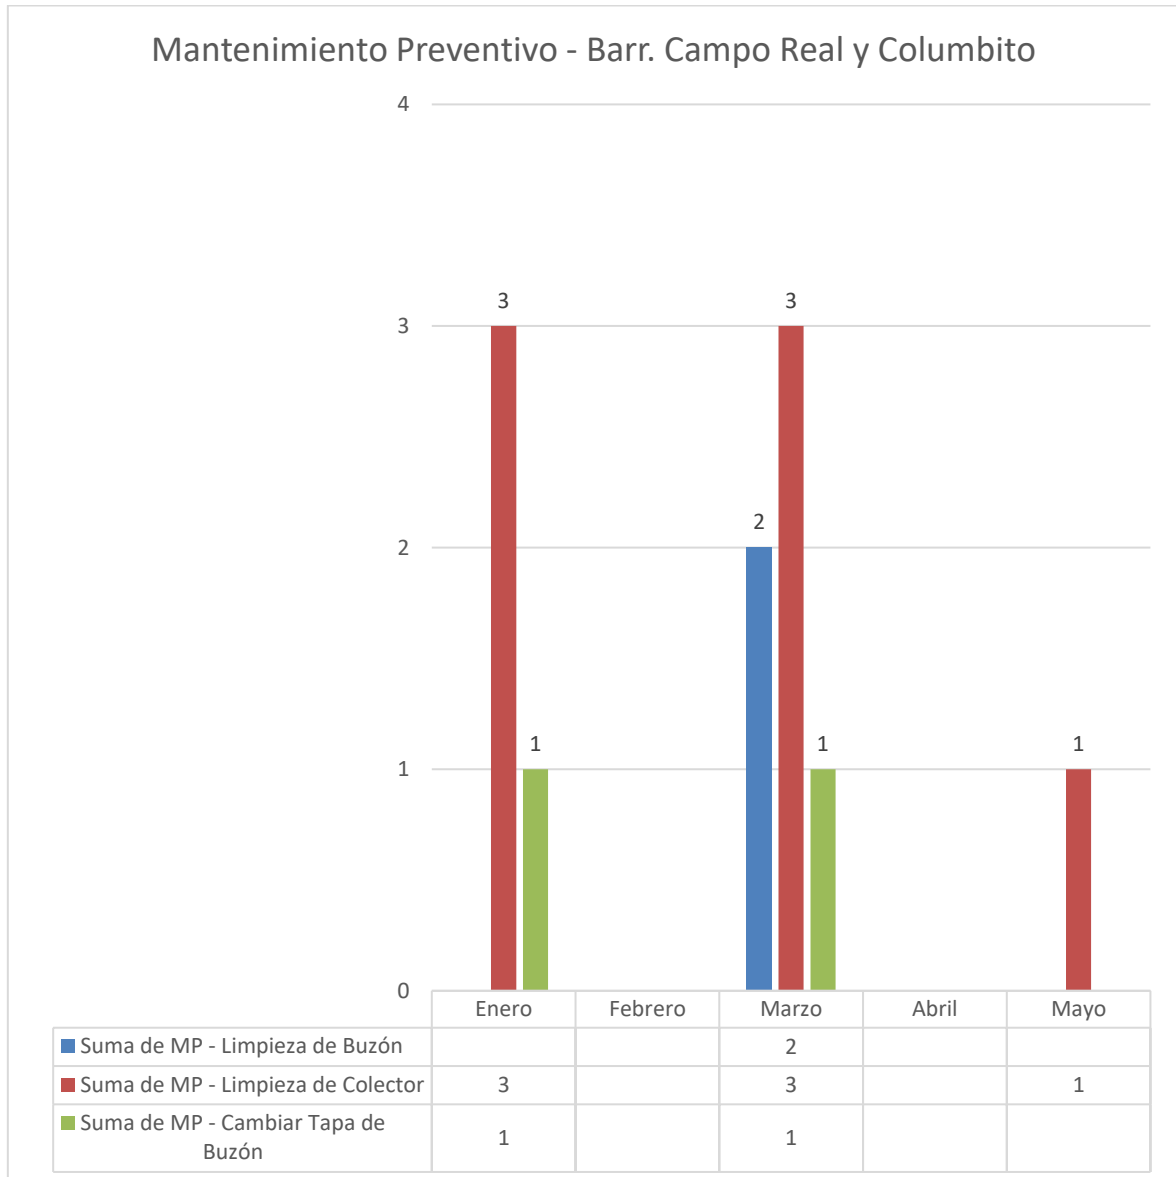
Figura 34 Mantenimiento Preventivo del Barrio Campo Real y Columbitto

Nota: Como se observa en la figura 34, de un total de 11 incidencias de mantenimiento preventivo en el periodo de Enero a Mayo 2023, 2 son incidencias de limpieza de buzón, 7 son incidencias limpieza de colector, 2 son incidencias cambio de tapa de buzón.

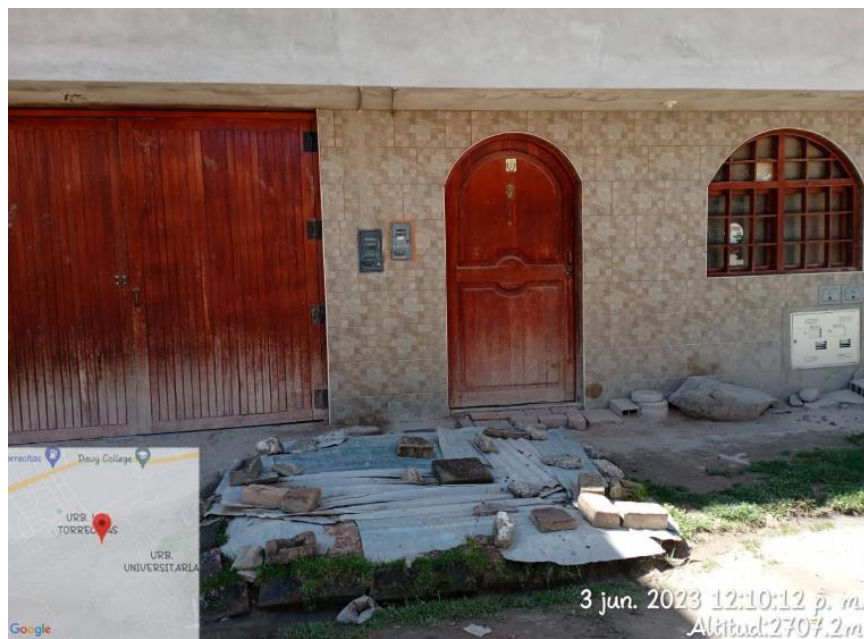
Foto 16

Pozo Séptico de Desagüe de Vivienda no Atendida por la EPS Sedacaj – Barrio Columbito
