“EVALUACIÓN DE LA CONDICIÓN DEL
PAVIMENTO FLEXIBLE MEDIANTE EL
SOFTWARE EVALPAV Y MÉTODO VIZIR PARA
ESTABLECER LA MATRIZ DE INTERVENCIÓN
EN LA AV. GRAN CHIMU, LA ESPERANZA,
TRUJILLO 2023”

Tesis para optar al título profesional de:

Trujillo - Perú

2024

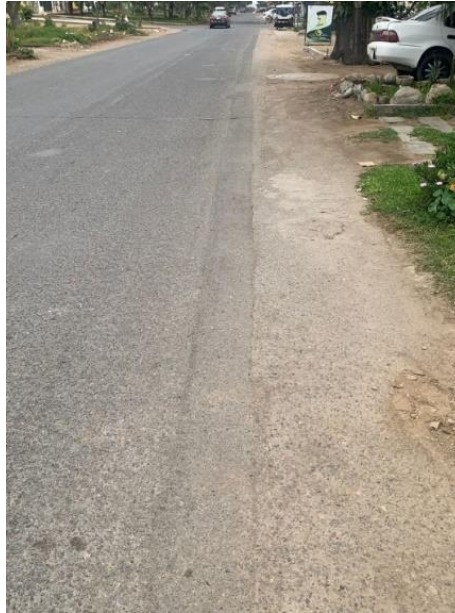
Imagen tomada en campo de la falla Parcheota

Nota: Primera falla encontrada en la Muestra 08 - Tramo 50

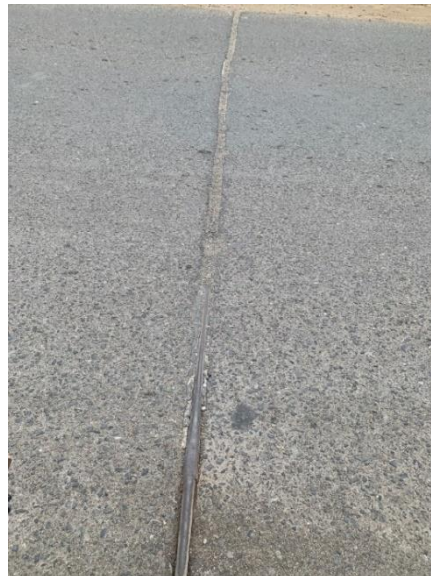
Imagen tomada en campo de la falla Grieta Transversal

Nota: Segunda falla encontrada en la Muestra 08 - Tramo 50

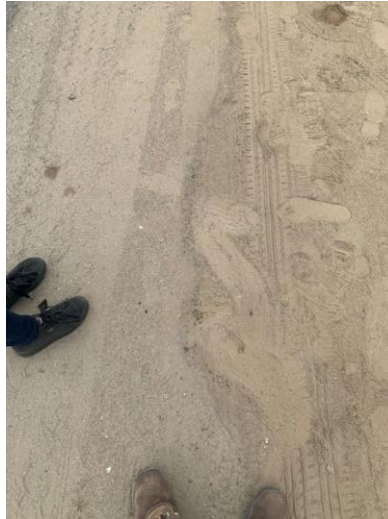
Imagen tomada en campo de la falla Grieta de Borde

Nota: Tercera falla encontrada en la Muestra 08 - Tramo 50

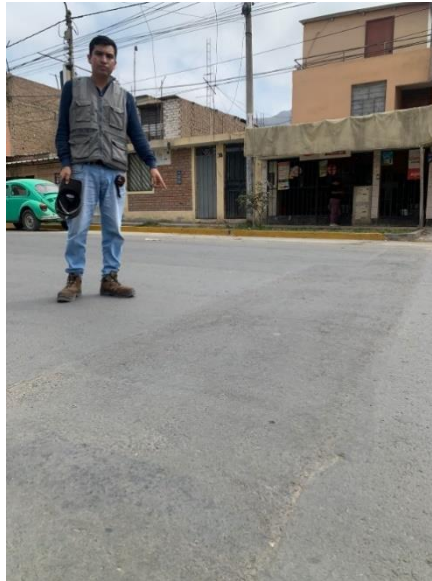
Imagen tomada en campo del deterioro “Parcheo y bacheo”

Nota: Deterioro “Parcheo y bacheo” en la Muestra 02

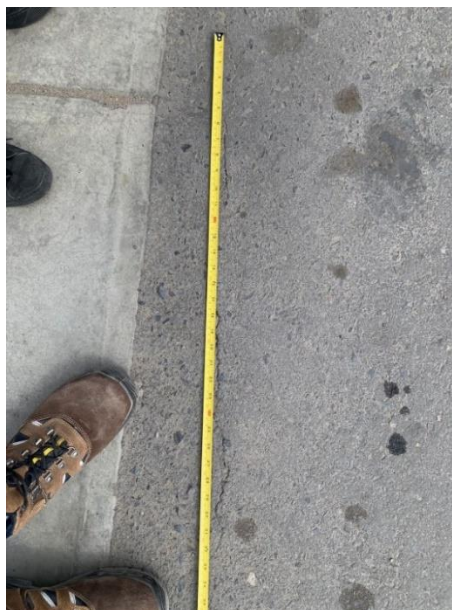
Imagen tomada en campo del deterioro “Fisura de borde”

Nota: Deterioro “Fisura de borde” en la Muestra 02

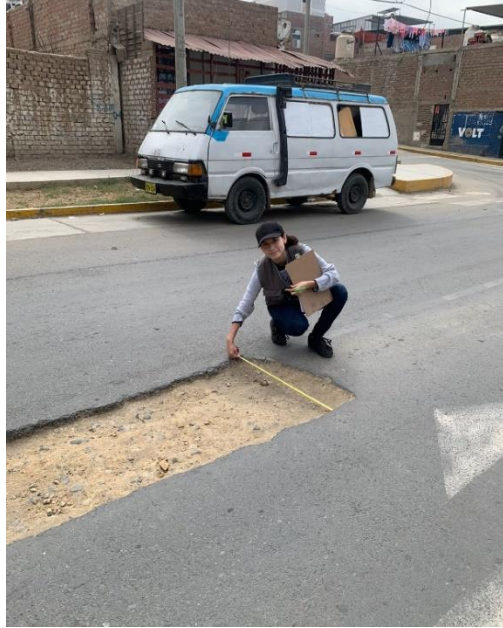
Imagen tomada en campo del deterioro “Ojos de pescado”

Nota: Deterioro “Ojo de pescado” en la Muestra 02

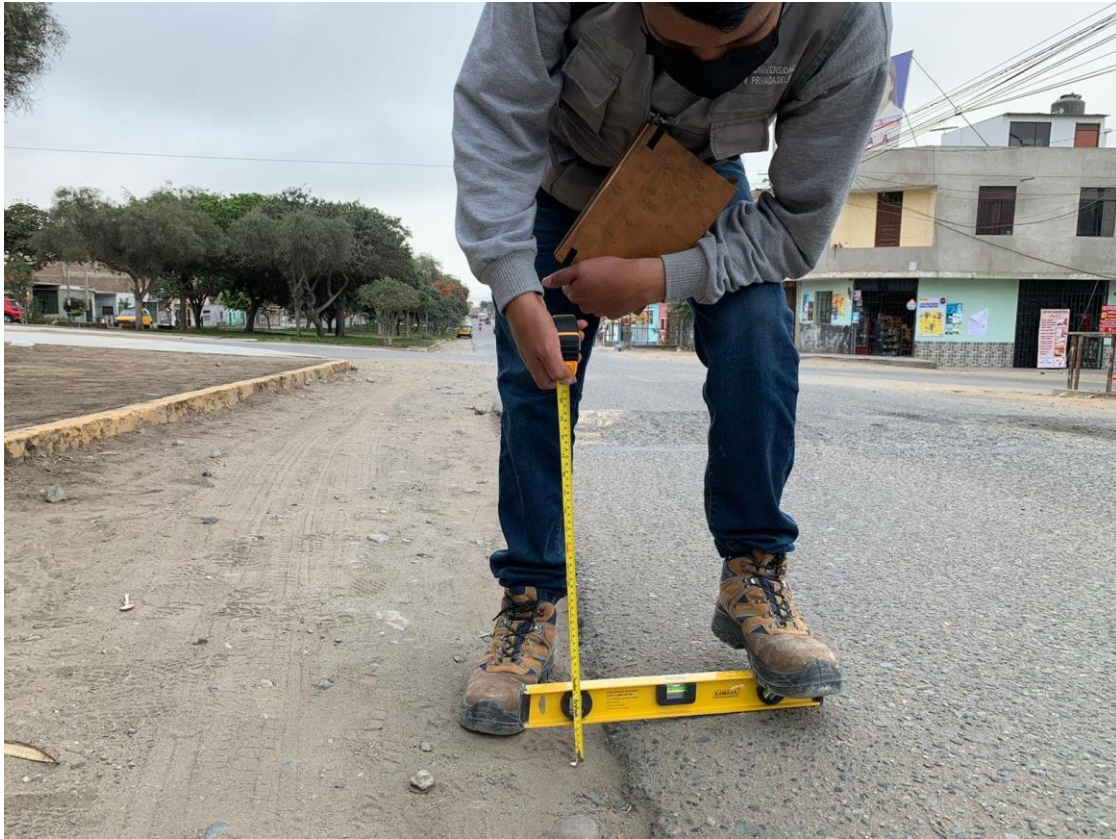
Anexo 57. Uso de nivel y wincha para medir falla de la UM-08 metodología EVALPAV

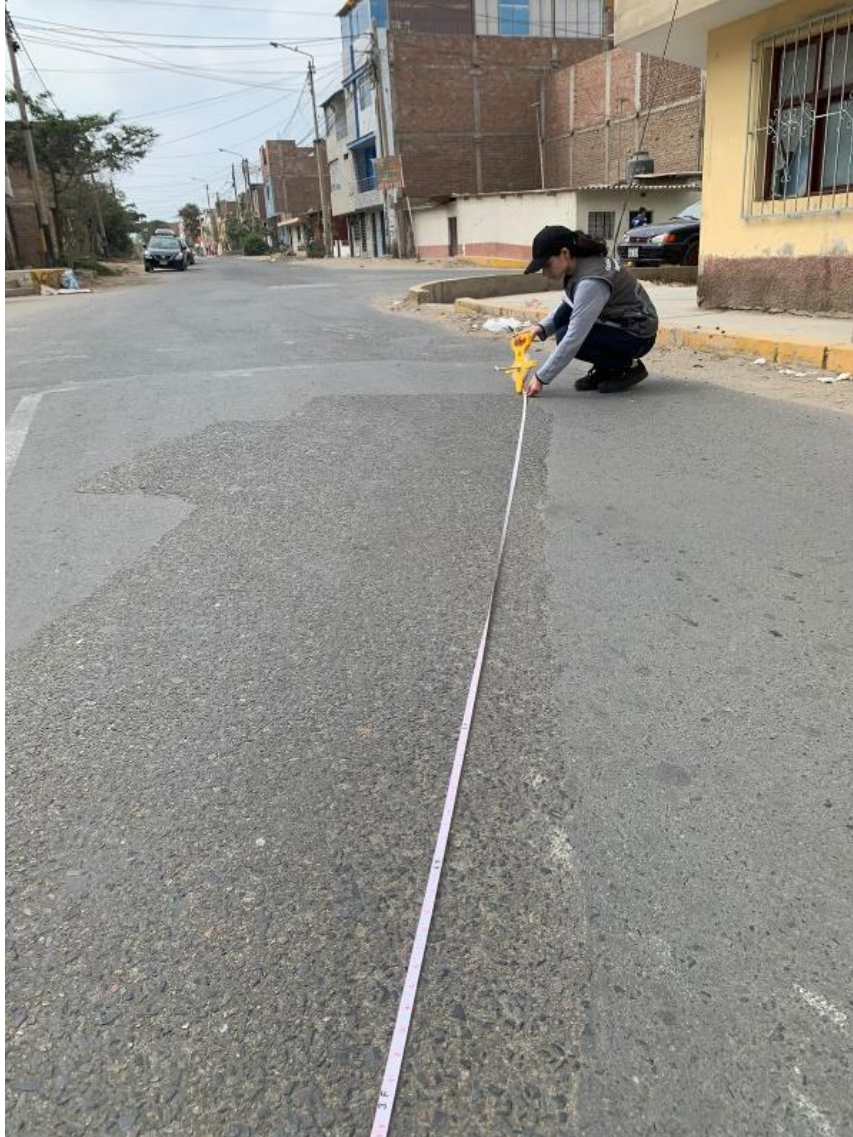
Anexo 58. Uso de la cinta métrica para medir falla de la UM-02 metodología VIZIR
