FACULTAD DE INGENIERÍA

Carrera de **INGENIERÍA CIVIL**

“ANÁLISIS CORRELACIONAL DE LOS MÉTODOS DE EVALUACIÓN
DE LA ESTRUCTURA VIAL PCI Y VIZIR DE UN PAVIMENTO DE LA
ZONA NORTE DEL PERÚ”

Tesis para optar el título profesional de:

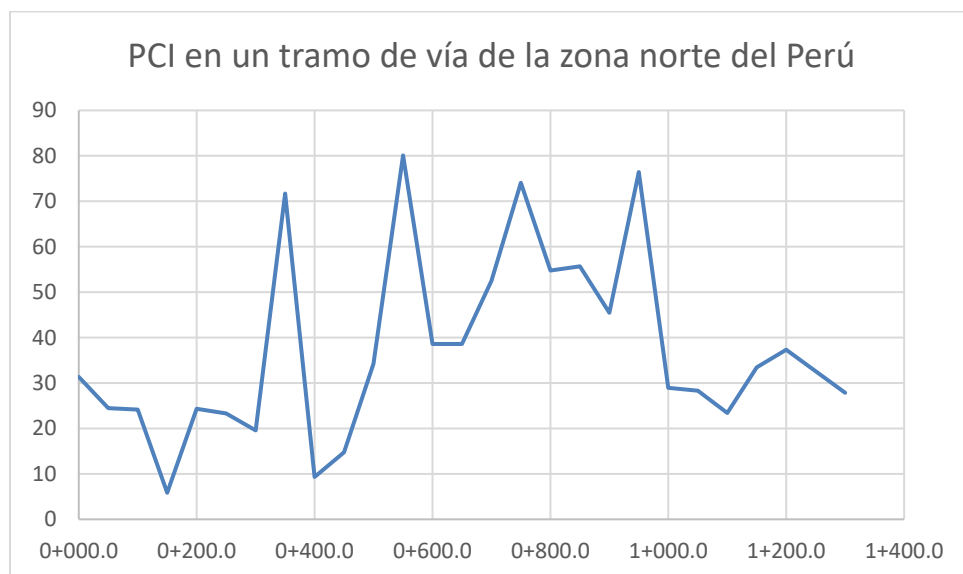
Figura 25

Comportamiento de los Valores PCI por Unidad de Muestreo

En la gráfica podemos observar el comportamiento de los valores PCI de cada unidad de muestreo desde el Km 0+000 al Km 1+300.

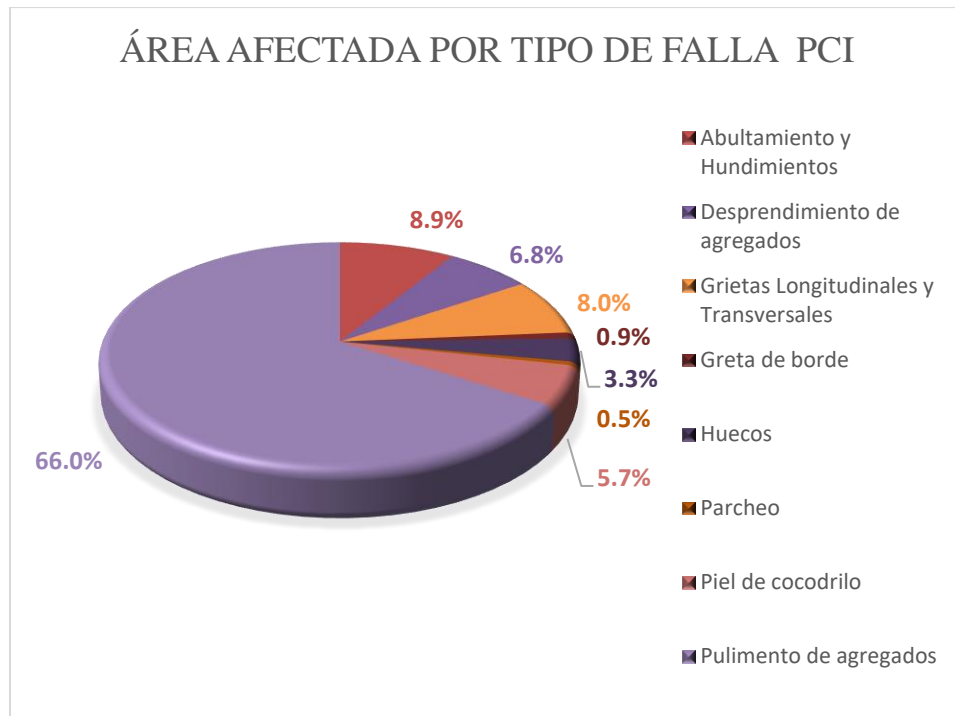
Figura 26
Área afectada por Tipo de Falla PCI

En la gráfica podemos observar que la falla mas predominante en la estructura vial es el Pulimento de Agregados, en menor medida, pero igual de significativo la falla de Abultamiento y Hundimientos con un 8.9%, y la falla con menor presencia en el pavimento es la de Parcheo siendo esta la de menor porcentaje con un 0.5%.

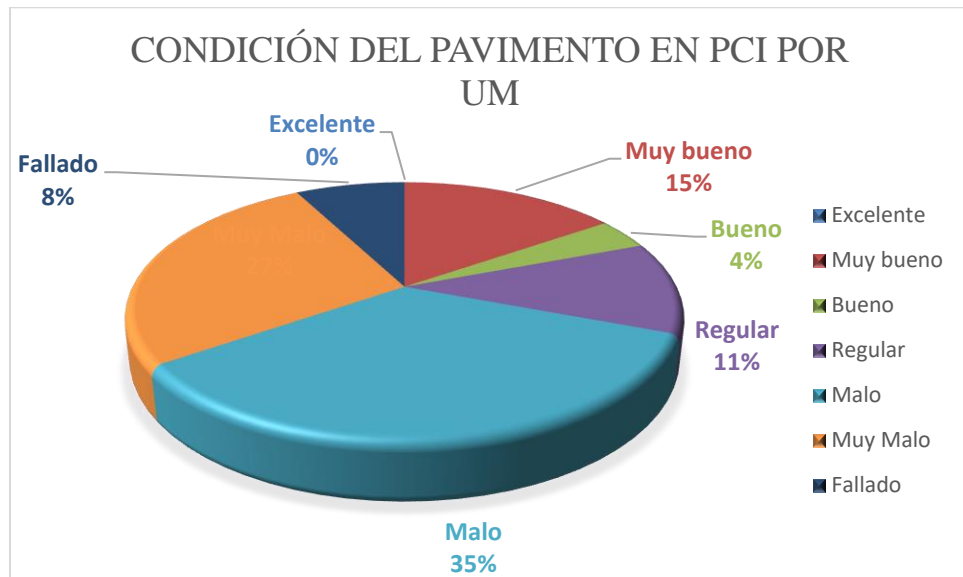
Figura 27
Condición del pavimento en PCI por UM

A partir de los resultados obtenidos se acepta la hipótesis propuesta que consistió en que la condición de un pavimento de la zona norte del Perú mediante la metodología PCI fue mala.

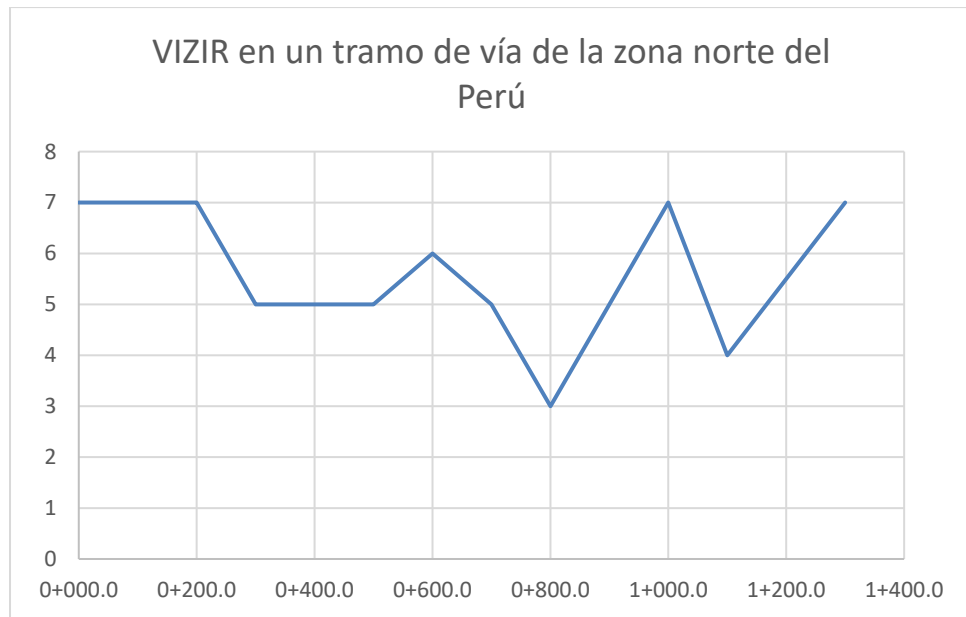
Figura 28
Comportamiento de los Valores VIZIR por Unidad de Muestreo

En la gráfica podemos observar el comportamiento de los valores VIZIR de cada unidad de muestreo desde el Km 0+000 al Km 1+300.

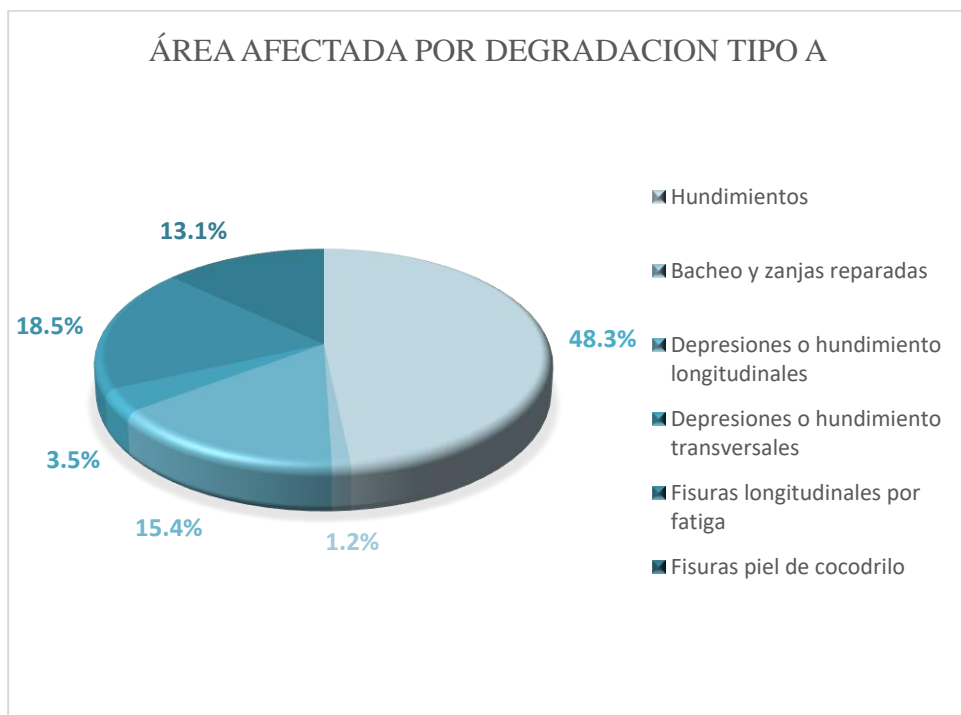
Figura 29
Área afectada por Degradación Tipo A VIZIR convencional

Podemos observar en la gráfica que la falla más predominante en la carretera son los Hundimientos con un 48.3%, en menor medida pero también significativo las Fisuras Longitudinales por Fatiga con un 18.5% y la falla con menor porcentaje el Bacheo y Zanja Reparadas.

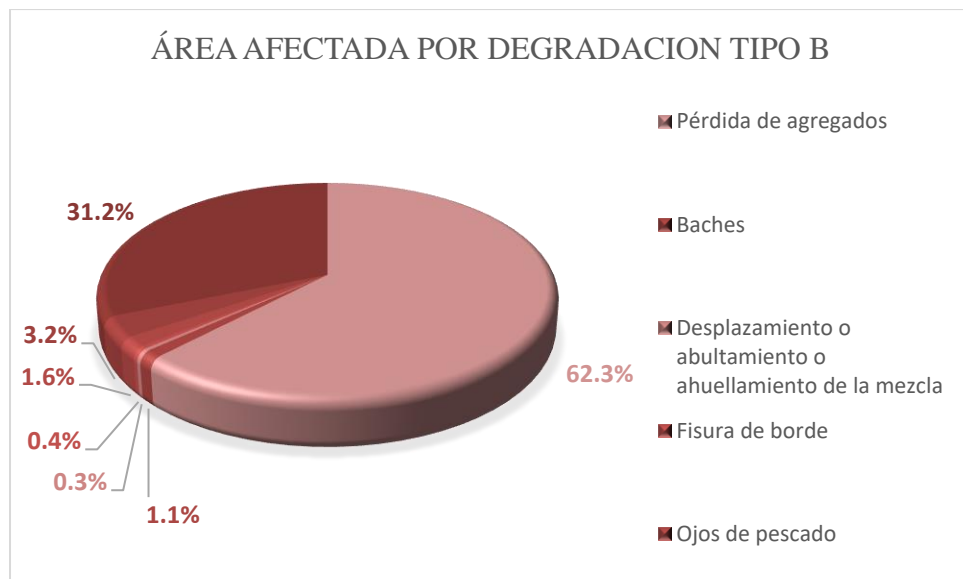
Figura 30
Área afectada por Degradación Tipo B VIZIR

Podemos observar en la gráfica que la falla más predominante en la carretera es la Pérdida de Agregados con un 62.3%, en menor medida pero también significativo el Pulimento de Agregados con un 31.2% y la falla con menor porcentaje el Desplazamiento o Abultamiento o Ahuellamiento de la mezcla.

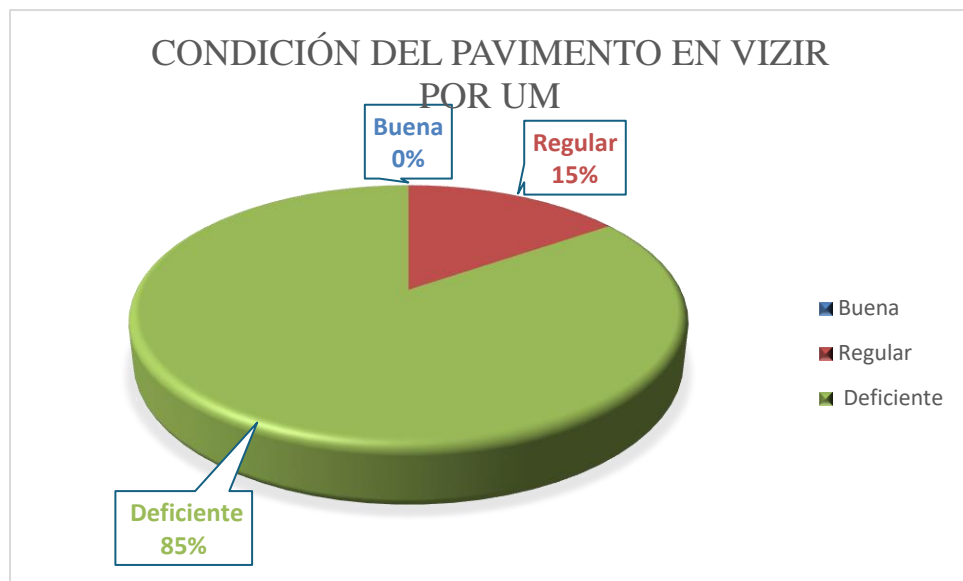
Figura 31

Condición de pavimento en VIZIR convencional por UM

A partir de los resultados obtenidos se rechaza la hipótesis propuesta que consistió en que la condición de un pavimento de la zona norte del Perú mediante la metodología VIZIR se calificó como Deficiente.
