Carrera de **INGENIERÍA CIVIL**

“EVALUACIÓN DEL USO DEL TRATAMIENTO SUPERFICIAL
BICAPA EN EL MANTENIMIENTO PERIÓDICO DEL CAMINO
VECINAL DV. SAYWITE – CACHORA, ABANCAY, 2023”

Tesis para optar al título profesional de:

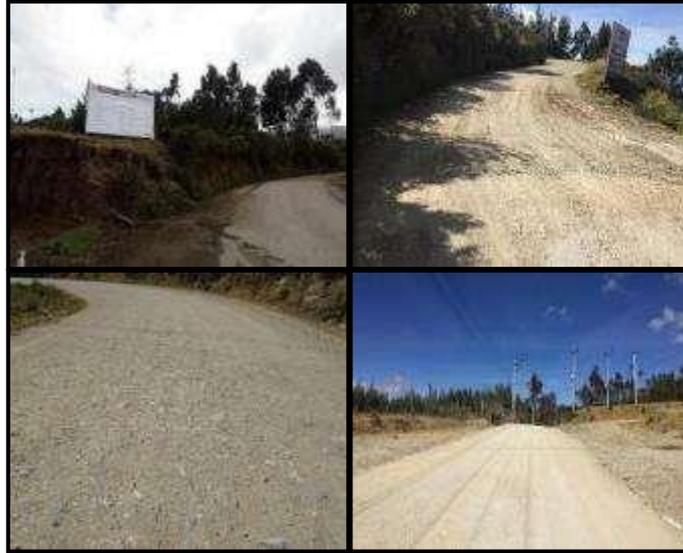
Figura 50: Etapa pre PROG. 00+00 a 01+00.

Se observa en la figura N°50 las fotografías tomadas antes del inicio de la ejecución de la obra en donde se aprecia la capa de rodadura a nivel de terreno natural con presencia de gravas grandes y material muy fino en la superficie que genera polvo, al inicio del tramo aproximadamente unos 20 metros se encontró a nivel de tratamiento superficial bicapa la cual se encuentra en mal estado. Se aprecia una vía que a pesar de los deterioros notables se podría transitar sobre esta, pero no en un estado seguro, dañando los automóviles que circulan sobre esta.

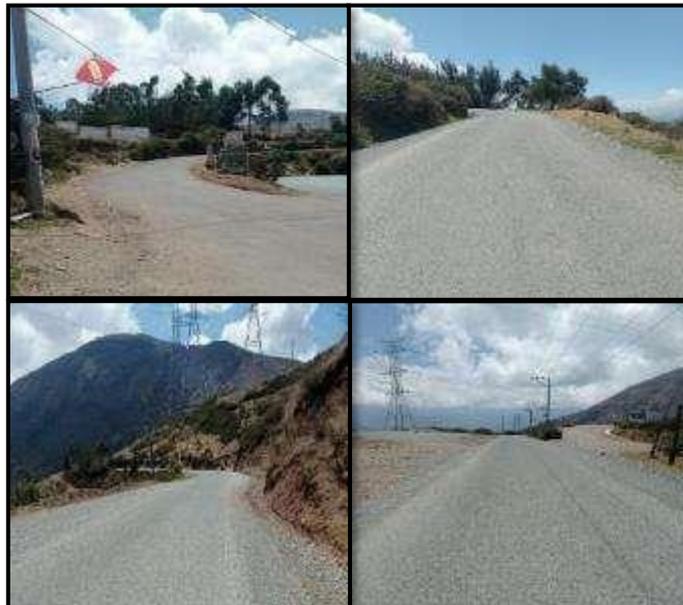
Figura 51: Etapa post PROG. 00+00 a 01+00.

En la figura N°51 se observa el camino vecinal posterior al culmino de la obra en donde se deja la capa de rodadura a nivel de tratamiento superficial bicapa, recuperando en todo el tramo una buena transitabilidad y también un control sobre polvo que se generaba al transitar por la vía.

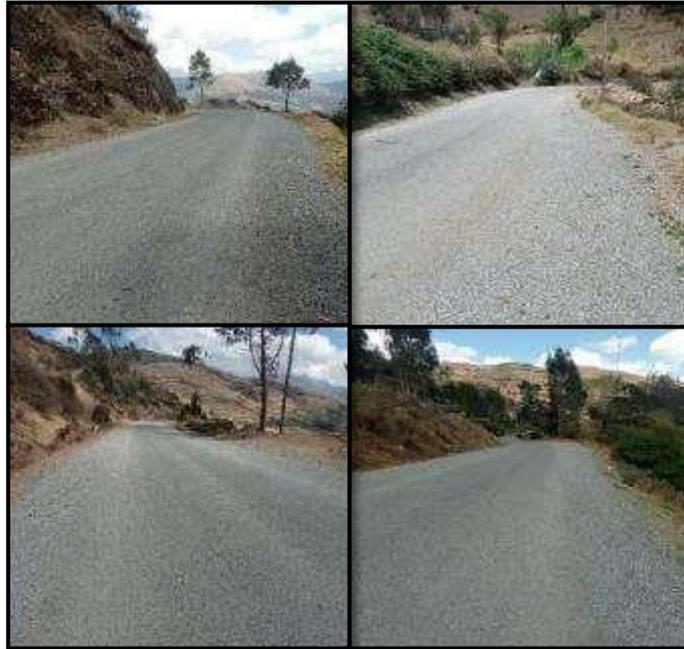
Figura 53: Etapa post PROG. 01+00 a 02+00.

En la figura N°53 se observan las fotos, en donde se aprecia las gravas grandes presente en la superficie, así como también el desprendimiento de material fino lo cual causaría el desprendimiento final de las gravas grandes, este tramo se aprecia un poco más deteriorado por zonas, con una capa de rodadura a nivel prácticamente de terreno natural.

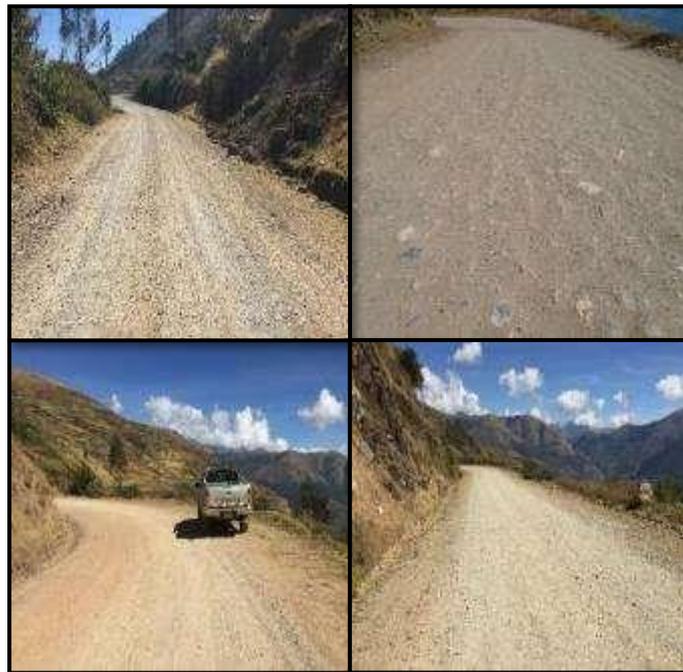
Figura 54: *Etapa pre* PROG. 02+00 a 03+00.

En la figura N°54 se observa las fotografías tomadas, en donde se visualiza al camino vecinal entre las progresivas 02+00 a 03+00 con una capa de rodadura a nivel de tratamiento superficial bicapa, sin daño que se pueda identificar, se mantiene una capa de rodadura uniforme como en tramos anteriores sin desprendimiento de la gravilla del tratamiento.
