UNIVERSIDAD
PRIVADA
DEL NORTE

CARRERA DE INGENIERIA CIVIL

“EVALUACIÓN SUPERFICIAL DEL PAVIMENTO FLEXIBLE DEL TRAMO 3 DE LA CARRETERA INTEROCEÁNICA NORTE PERÚ – BRASIL APLICANDO EL MÉTODO PCI”

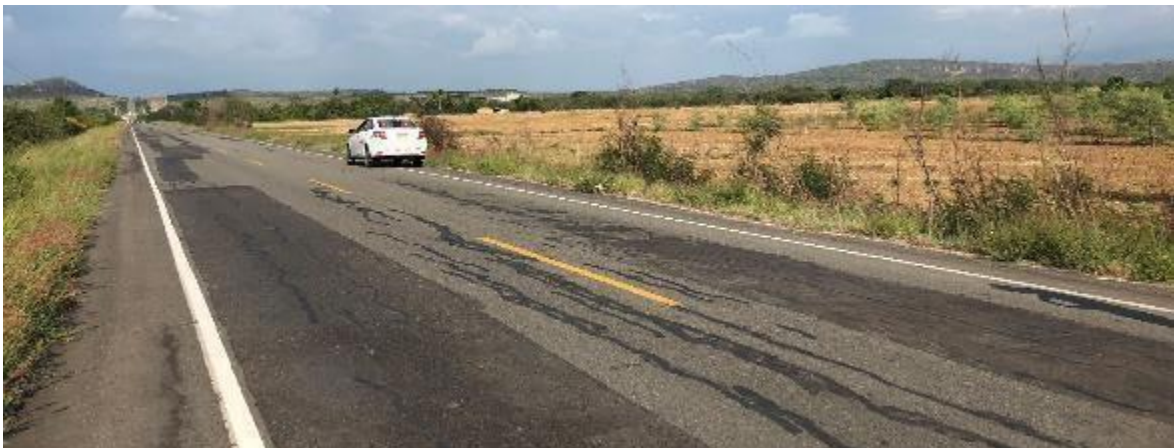
Figura n.º 32. Fotografía del recorrido por la vía.

Nota: en la figura se observan los diferentes tipos de fallas localizadas en la unidad de muestreo a evaluar.

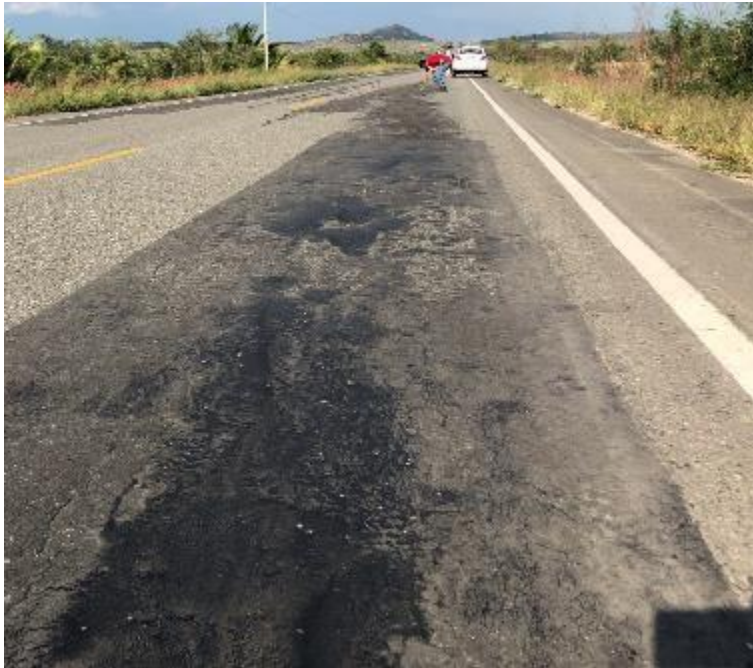
Figura n.º 33. Falla: parche de severidad H.

Nota: el tipo de falla que se muestra en la figura, corresponde al tipo parche y su nivel de severidad “H” fue determinada por el deterioro avanzado del mismo, el cual estaba influyendo de gran manera en la calidad de servicio al usuario, causando incomodidad al momento de circular por la vía. Aunque dentro del parche se localizaron otras fallas del tipo grietas longitudinales, estas no se tomaron en cuenta.

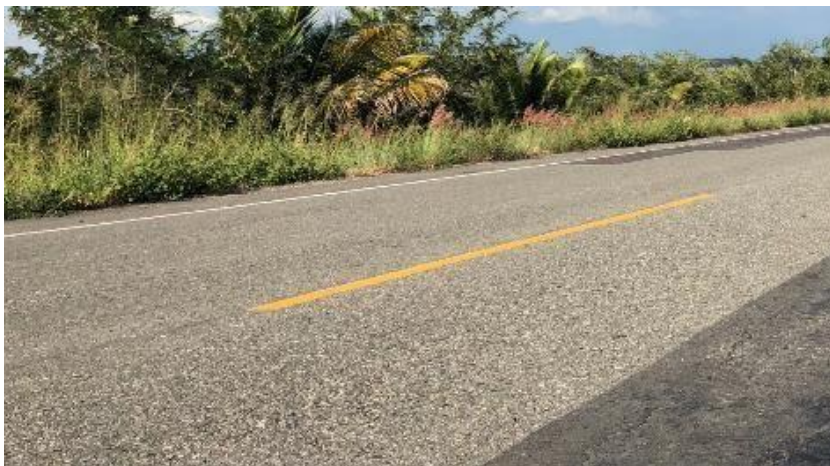
Figura n.º 34. Falla: pulimento de agregados.

Nota: la figura muestra el tipo de falla pulimento de agregados con una severidad “M”, la cual se determinó al notar que el agregado de la zona afectada no contribuía a la disminución de velocidad de los vehículos, además de sentirse suave al contacto.

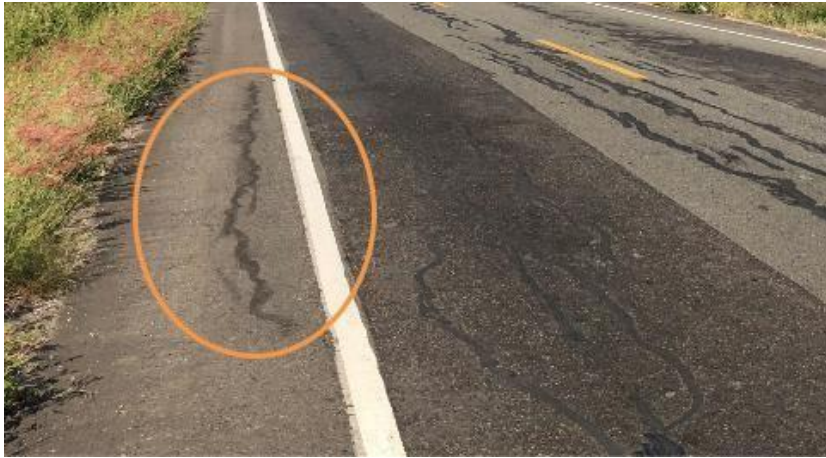
Figura n.º 36. Falla: grieta de borde.

Nota: en la figura encerrada se muestra el tipo de falla grieta de borde de severidad “M”, aunque había evidencia de haberle realizado un sellado, empezaba a mostrar mediana fragmentación y desprendimiento.

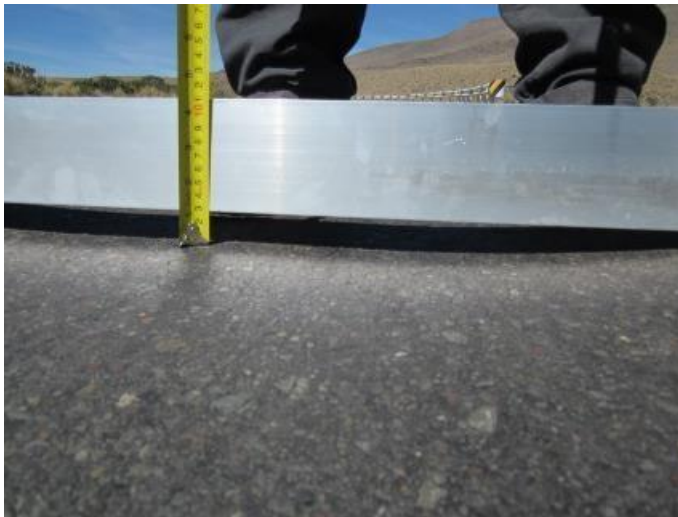
Figura n.º 37. Falla: ahuellamiento.

Nota: medición de la profundidad del tipo de falla ahuellamiento para determinar el grado de severidad “M”, ya que se encontraba en el rango de >13.0 mm y ≤ 25.0 mm.

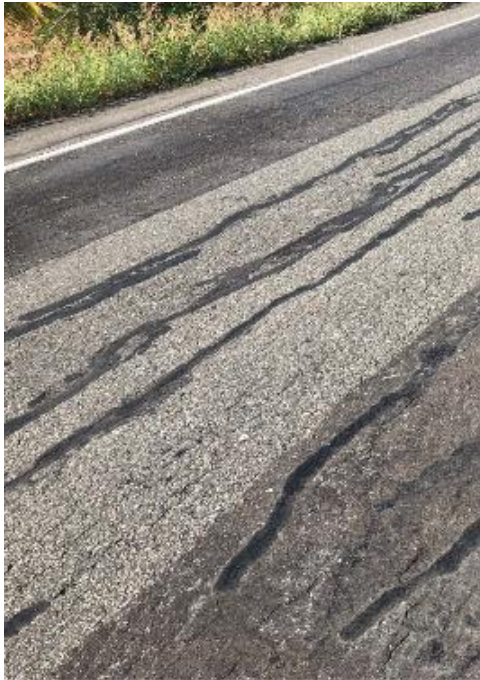
Figura n.º 38. Falla: grietas longitudinales.

Nota: grietas longitudinales de severidad “M”, determinadas así por su tamaño (entre 10.0 mm y 76.0 mm.) y por estar rodeadas de grietas pequeñas.

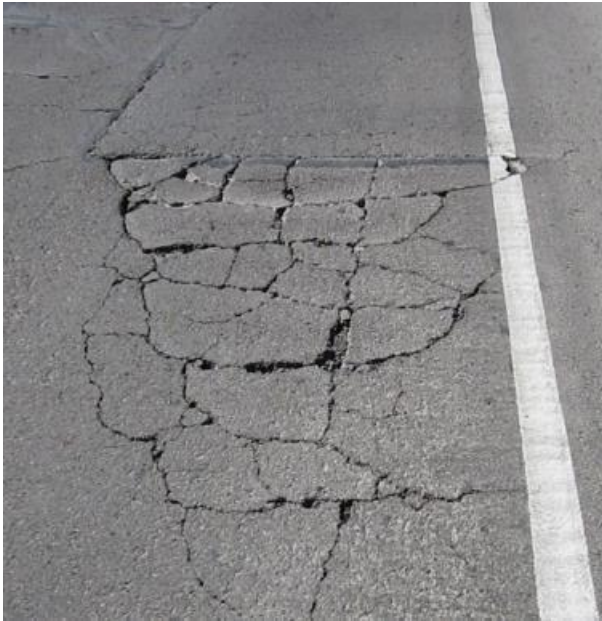
Foto n° 1: Agrietamiento en Bloque.

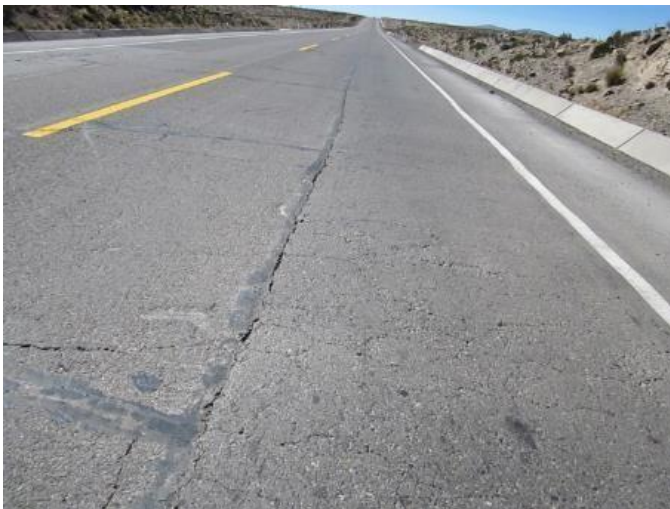
Foto n° 2: Grieta Longitudinal

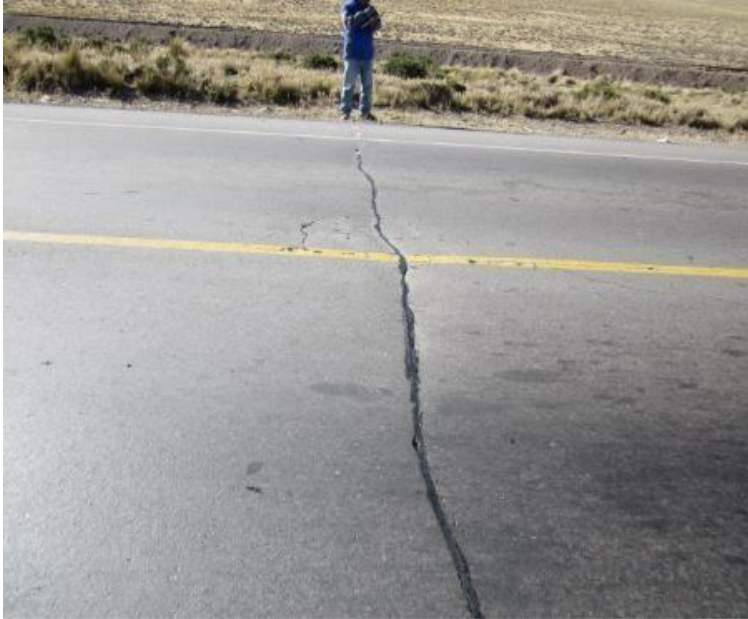
Foto nº 3: Grieta Transversal

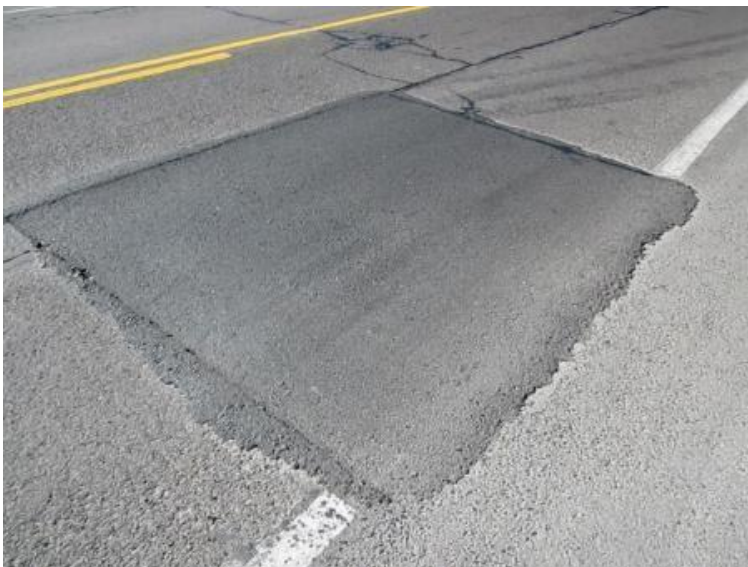
Foto nº 4: Parche

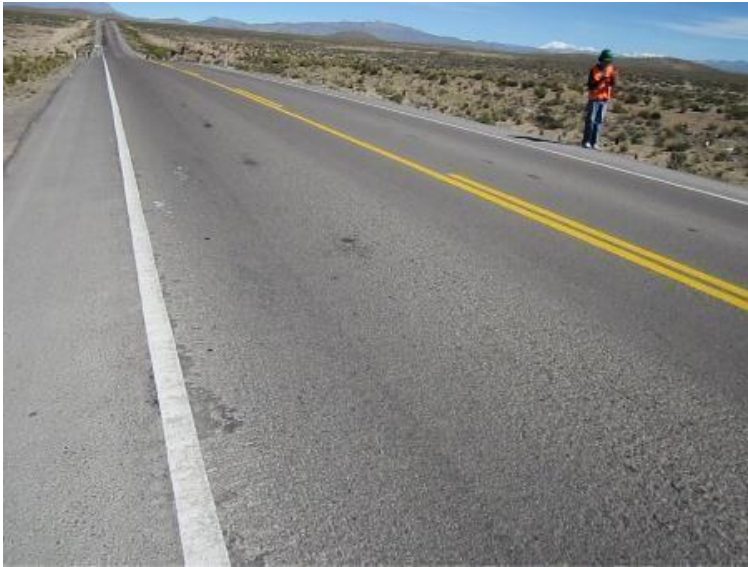
Foto n° 5: Pulimento de agregados.

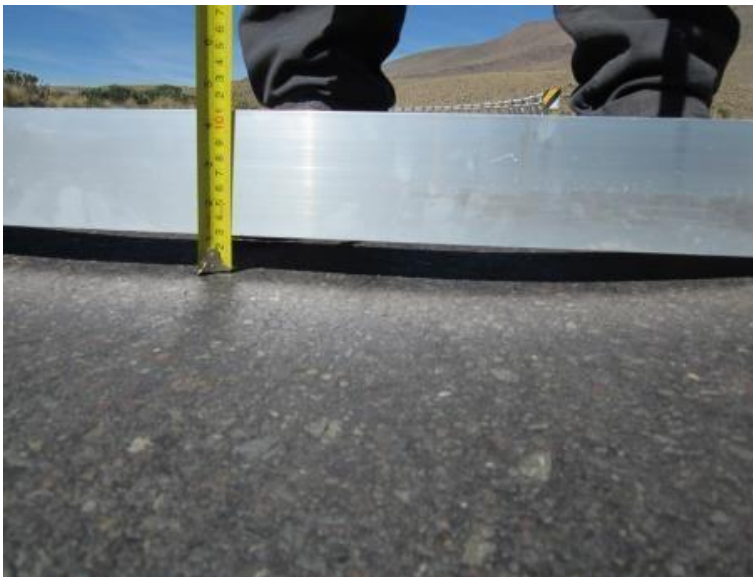
Foto n° 6: Ahuellamiento

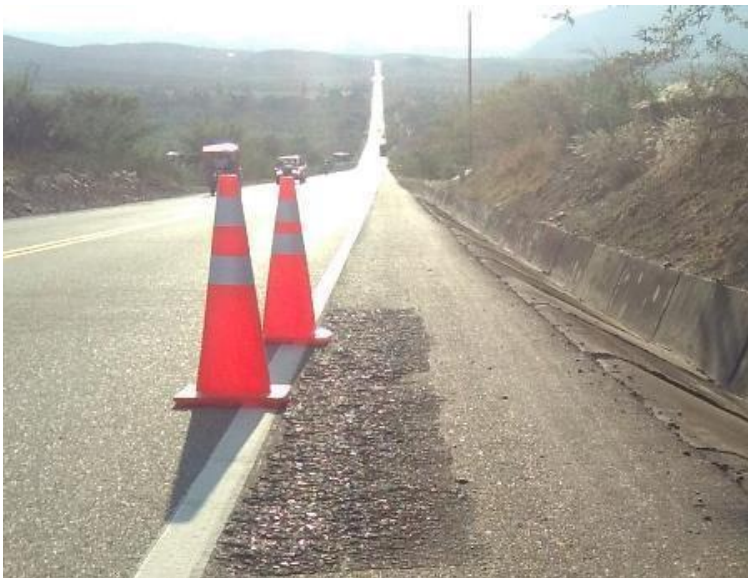
Foto nº 8: Desnivel Carril – Berma

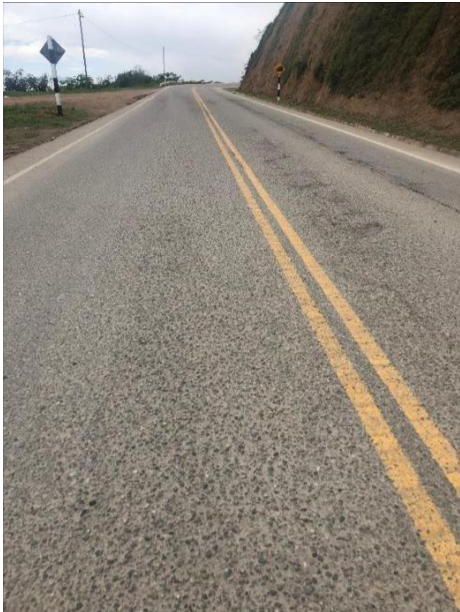
Foto nº 9: Desprendimiento de agregados

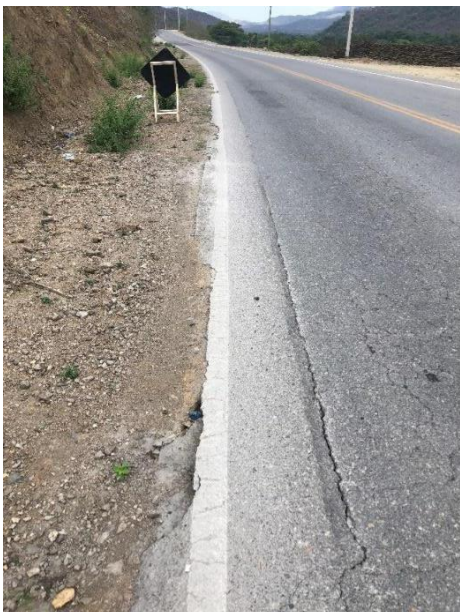
Foto nº 10: Grieta de borde
