FACULTAD DE INGENIERÍA

Carrera de Ingeniería Civil

“VULNERABILIDAD SÍSMICA DE LAS VIVIENDAS DE
TAPIAL DEL SECTOR “D” DEL DISTRITO DE HUALGAYOC
- CAJAMARCA 2016”

Tesis para optar el título profesional de:

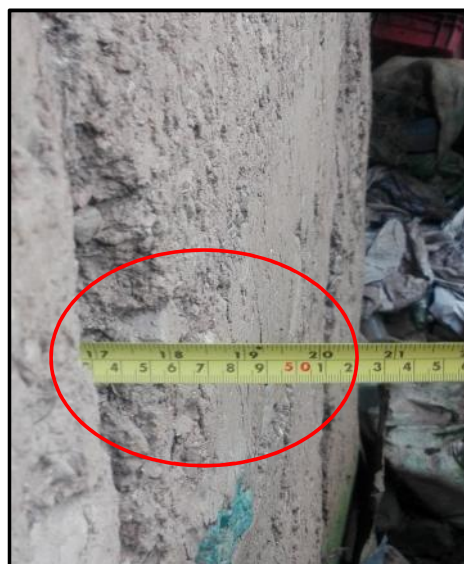
- (G1): Grieta vertical de 7cm de ancho, 1.10cm. y 50cm de profundidad.

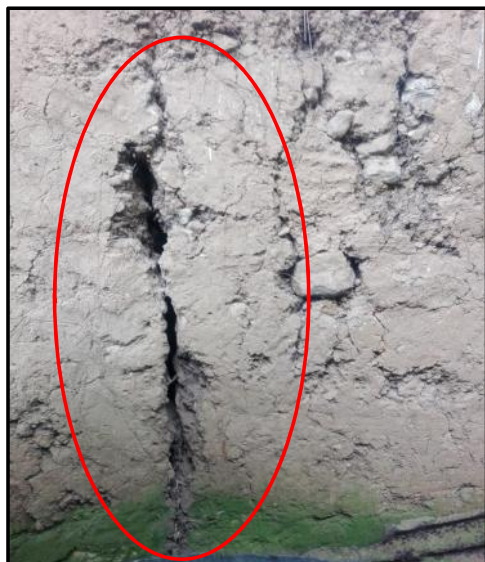
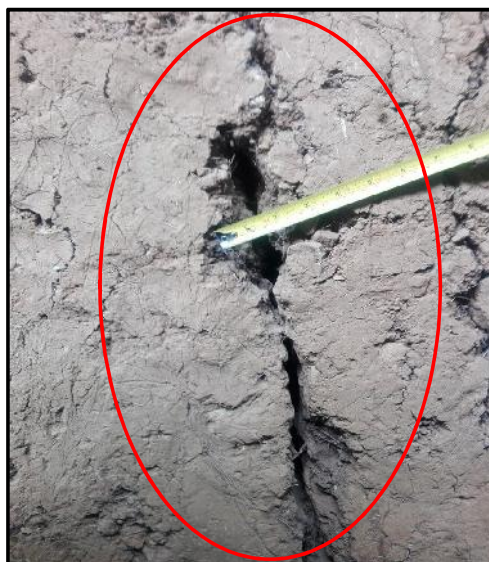
- (G4): Grietas vertical de 5cm, de ancho, 80cmde altura, de 50cm de profundidad.

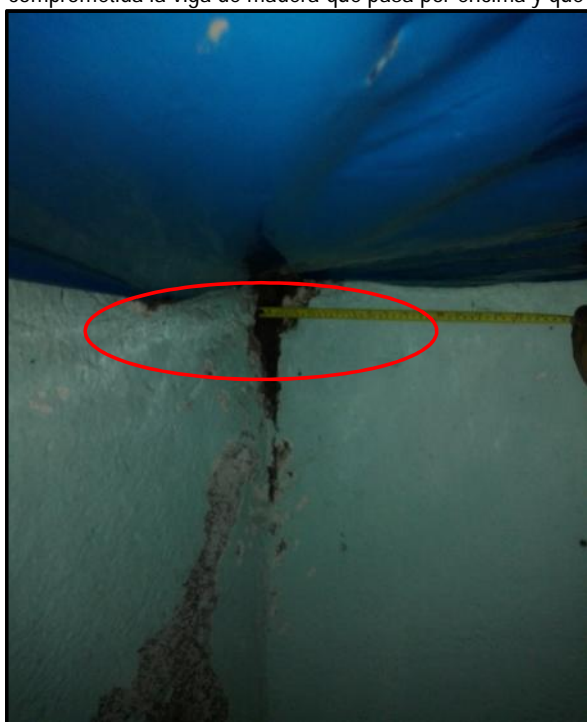
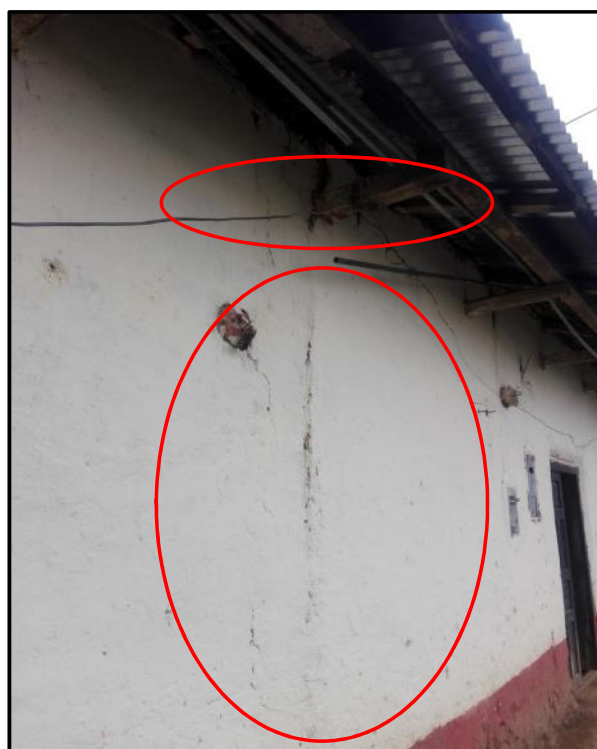
(DG1): Presenta desgarramiento en el encuentro entre el muro medio y muro frontal, caras internas, esquina superior izquierda de hasta 8cm de ancho, 50cm de profundidad y 40cm. Lo mismo sucede en parte inferior que ha sido cubierta con mortero de cemento con yeso. La grieta pasa hasta la parte exterior del muro, también está comprometida la viga de madera que pasa por encima y que carga el techo.

Punzonamiento de viga comprometida con desgarramiento (DG1)

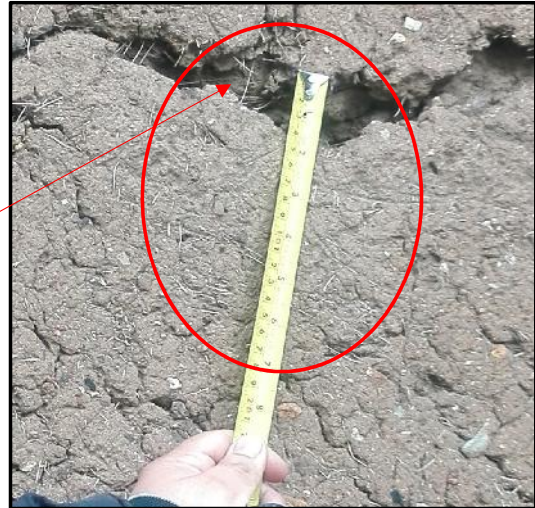
* (D2): En muro lateral derecho, cara externa se observa agrietamiento en el tarrajeo, desde una separación de 5cm a más.

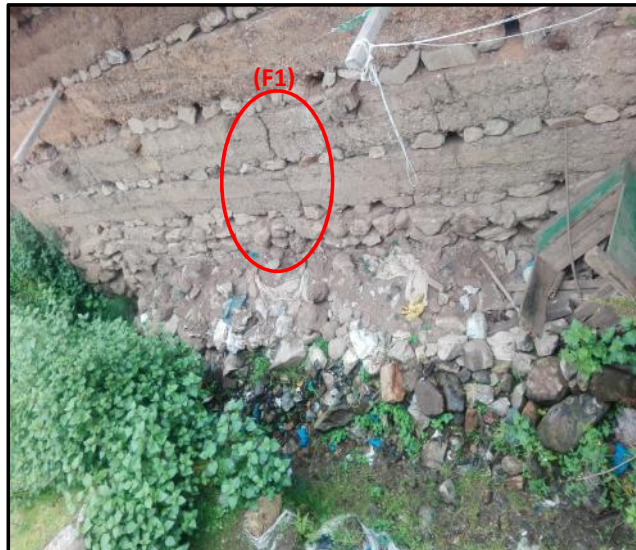
* En muro de fondo, cara externa se observan grandes grietas verticales, se registran las más considerables en función a la accesibilidad debido a diferencia de niveles de terreno y a la altura del muro

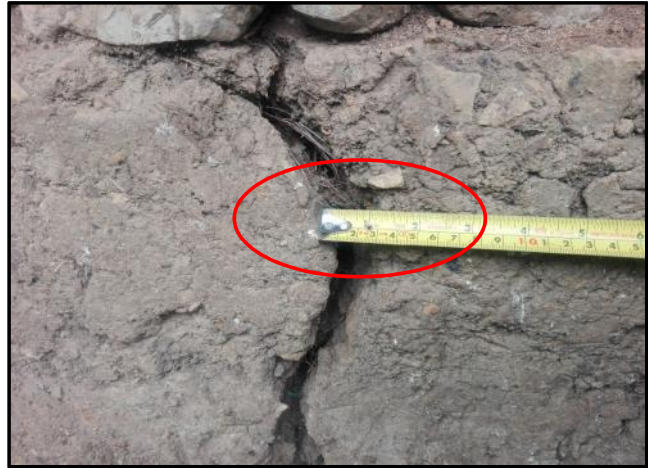
* (F1): Grieta vertical de 3cm de ancho, 1m de longitud, 30cm de profundidad.

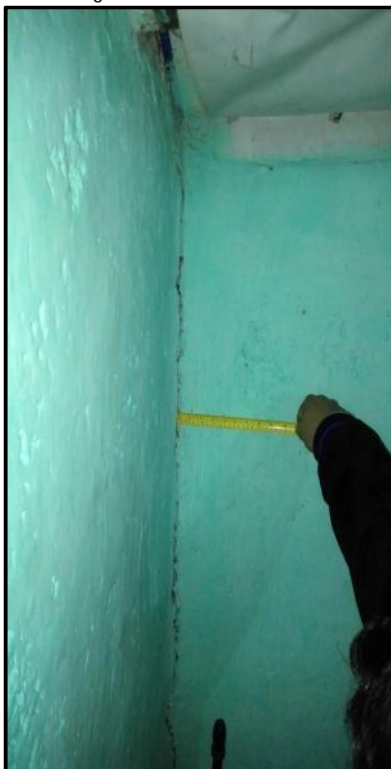
* (DG1): Encuentro de muros frontal e izquierdo, caras internas, desde el segundo nivel hasta el primer nivel, más notoria en el segundo nivel con 2cm de profundidad, en el primer nivel por trabajos de enlucido la grieta es menos notoria.

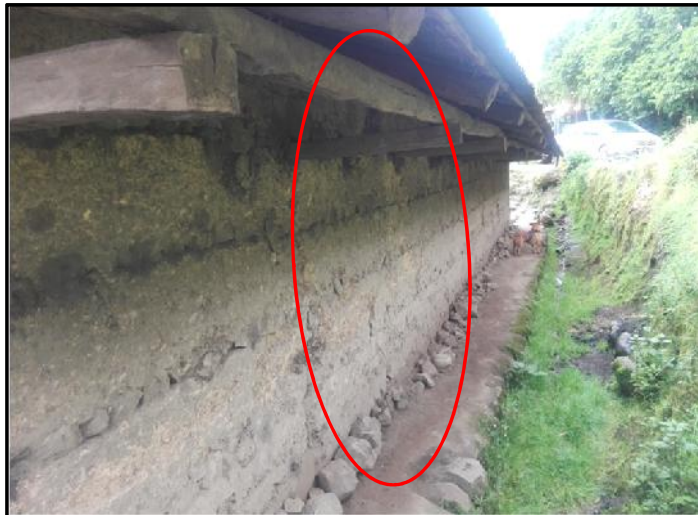
(F1) Cara externa de muro de fondo, eje 1-1, presenta grieta de espesor de 5cm, profundidad de 10cm y una longitud de 80cm.

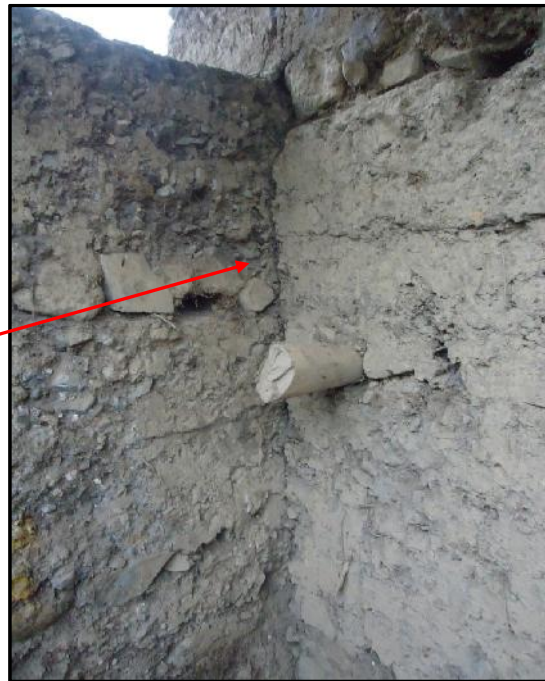
(F1) En esquina izquierda y externa entre muros lateral izquierdo (eje C-C) y de fondo (eje 1-1), se observa grieta vertical en toda su altura, se presume por falta de trabe entre los muros.

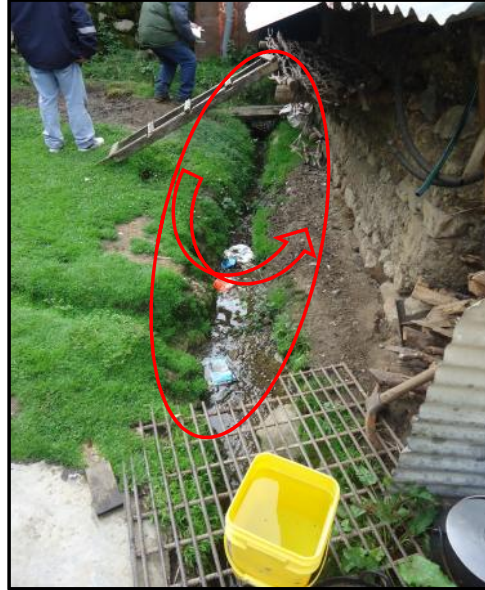
* (H3): Muro lateral izquierdo de cocina (eje A'-A'), cara externa hacia el patio, se observa deficiencias en el mantenimiento de la cuneta, generándose la presencia de humedad.

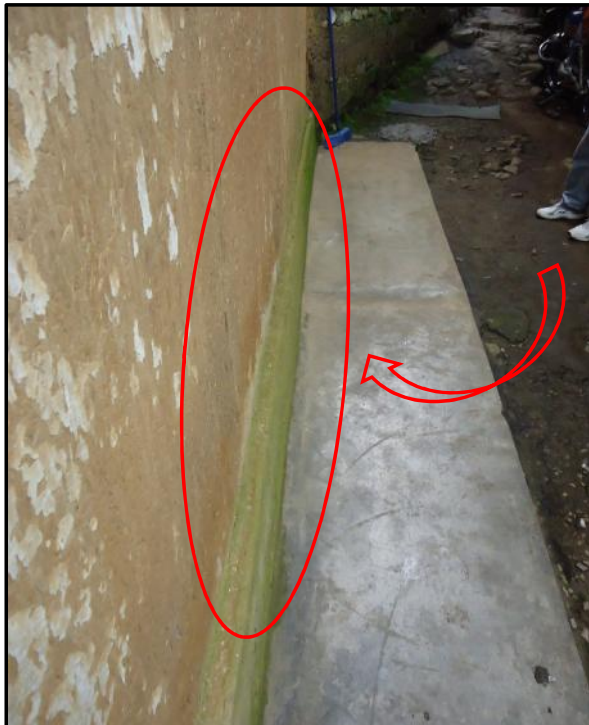
* (H4) Muro lateral derecho de la vivienda (eje C-C), cara externa protegido con zócalo de cemento, así como vereda de cemento, sin embargo se sigue apreciando humedad, debido a la corta protección de la cobertura del techo y a la infiltración del terreno natural por debajo de la vereda.

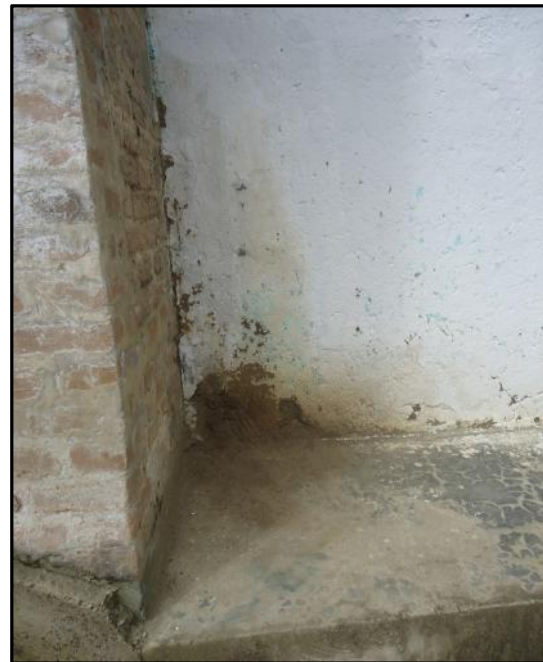
* (H2) En muro lateral derecho, eje 2-2, primer piso, cara externa, sobre el baño, se observa humedad debido a que la protección de la cobertura de techo no es suficiente, al contenido de humedad del terreno natural, así como a la probable infiltración de tuberías que cruzan por esta zona.

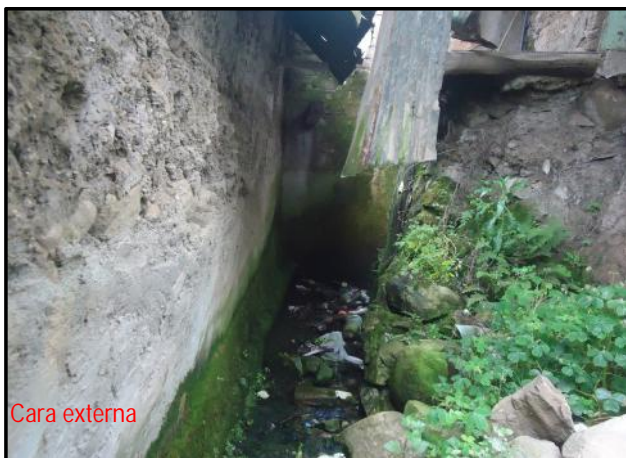
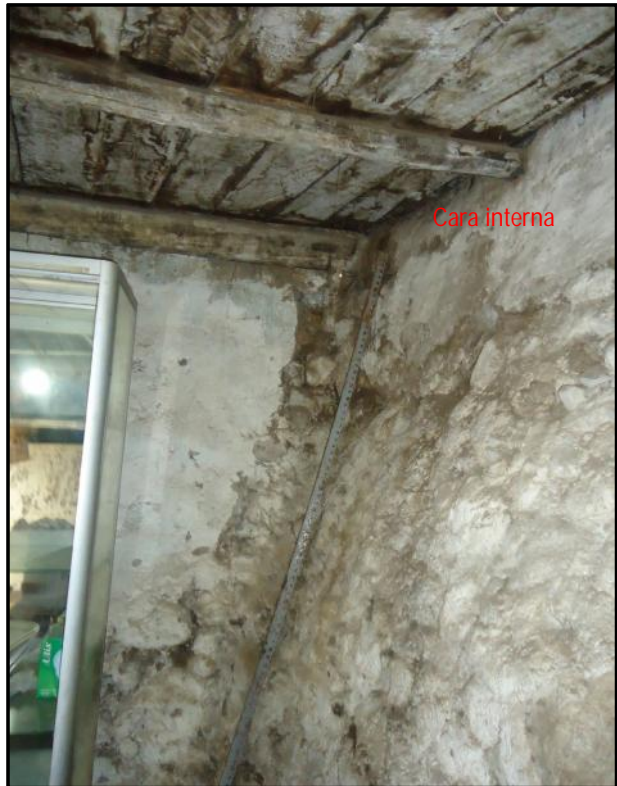
* (H1): En muro de fondo, eje 1-1, cara externa, se observa cercanía a terreno natural de vivienda colindante, separados por una acequia sin revestimiento, ni mantenimiento. El muro externamente, en su parte baja, está revestido con cemento. En su cara interna no se observa mayor afectación, pues se trata de un muro de piedra pañeteado con cemento, pero se observa afectación por humedad en las vigas y entablado.

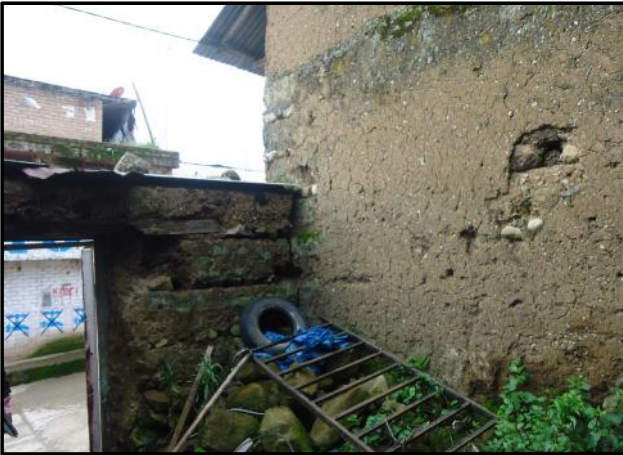
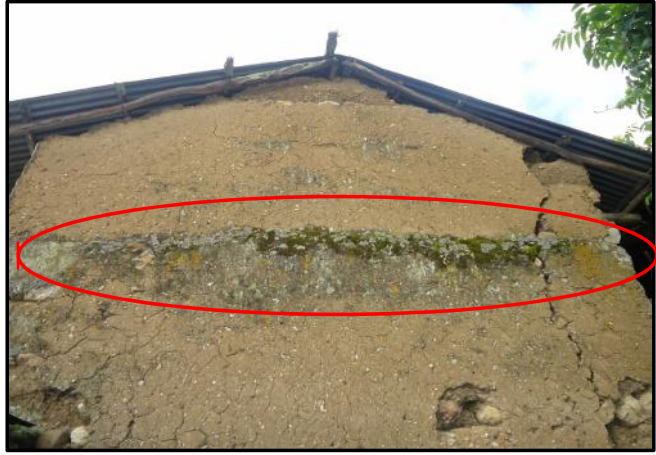
* (H2) y (D1): En muro lateral derecho, eje B-B, cara externa, en su parte inferior no tiene ningún revestimiento, ni acequia perimetral. En su parte media hay desprendimiento de tarrajeo. Además el muro tiene discontinuidad vertical, reduciendo su espesor al nivel del segundo piso, esto ha provocado (H3): que el espaciamiento se afecte por humedad, debido a que el muro no tiene suficiente protección ante lluvias. La humedad también está colaborando con el agrietamiento, ver (F4).

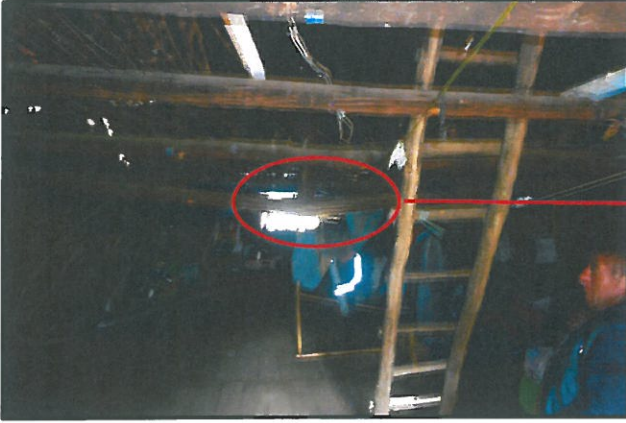
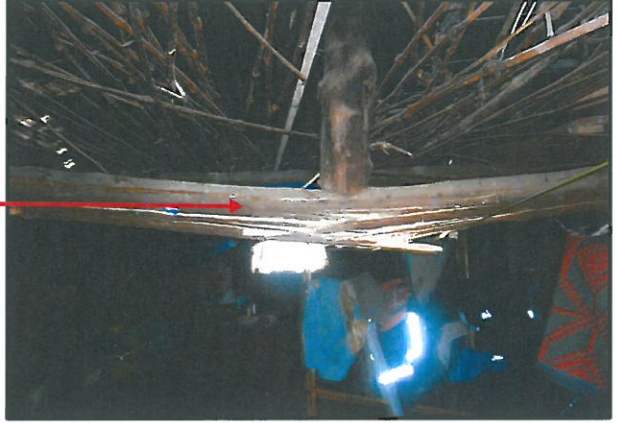
* En techo sobre el almacén, una viga ha fallado.

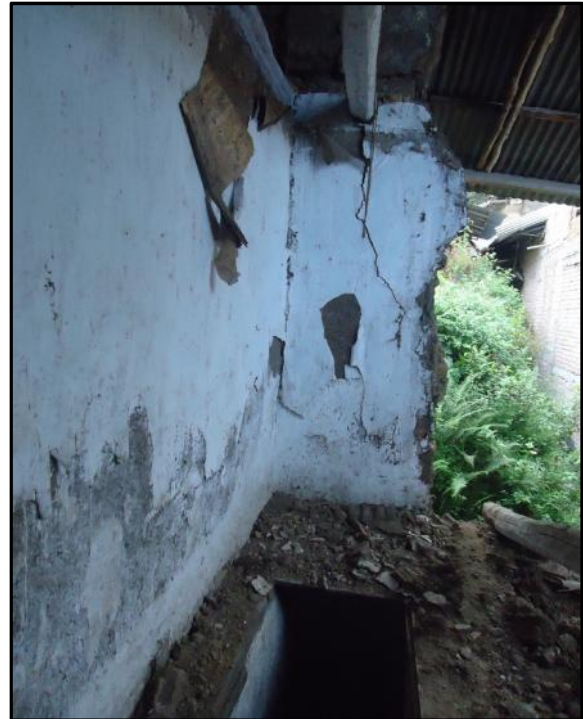
* (C2): Muro de fondo, eje 1-1, segundo piso colapsado por desgarre, quedando algunas vigas suspendidas en el muro de frontis, eje 2-2 (C3). (G2): La viga que aún no ha caído genera en el muro del fondo grieta por punzonamiento que atraviesa el espesor del muro de 80cm.

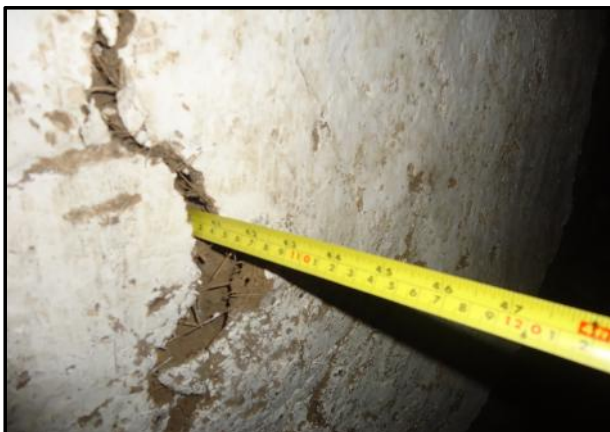
* (G3): En muro de fondo, eje 1-1, cara interna, subiendo la escalera, se observa grieta de 2cm, con una longitud aprox. de 30cm, atravesando todo el espesor del muro $e=80\text{cm}$. Esto se debe a que no hay arriostramientos ni horizontal, ni vertical ante muros tan esbeltos. Además la casa está colapsada en el segundo nivel, y en el primer piso el muro ha sufrido devastamiento mecánico, bajo el concepto de "medianía", para que colindante construya un muro nuevo propio de material noble.

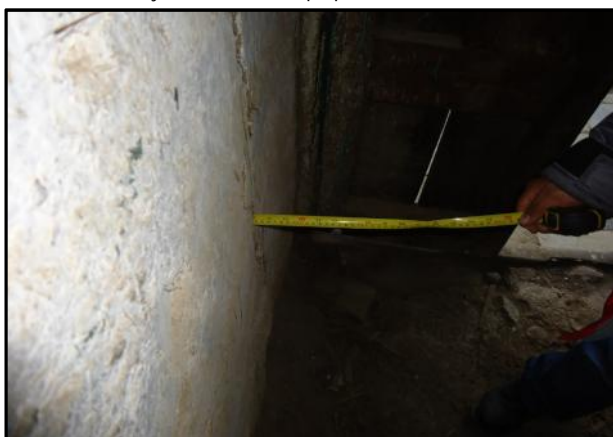
* (G4): En vano de puerta principal, primer piso, cara interna, se observa una grieta de 2cm de espesor, en una longitud aprox. de 1.70m, y una profundidad de 50cm en sentido paralelo al muro, esto se debe a falta de confinamiento del vano. Además la casa está colapsada en el segundo nivel, y en el primer piso el muro ha sufrido devastamiento mecánico, bajo el concepto de "medianía" para que colindante construya un muro nuevo propio de material noble.
