“NIVELES DE SEVERIDAD DE LAS FALLAS EN EL PAVIMENTO ARTICULADO DE LA AV. HUÁSCAR, AV. MANCO CÁPAC, AV. PACHACÚTEC Y AV. WIRACOCHA DEL COMPLEJO QHAPAC ÑAN, CAJAMARCA 2016”.

Tesis para optar el título profesional de:

Cajamarca - Perú

2019

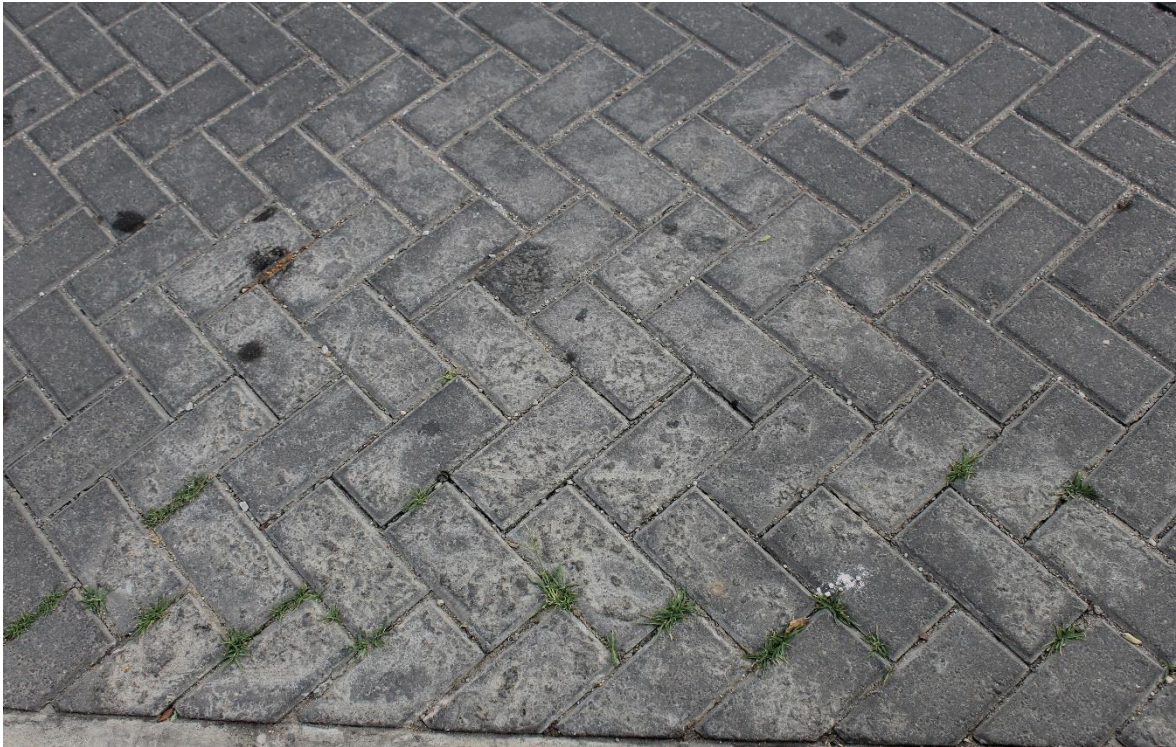
*Figura 16.* Falla de desgaste superficial en la Av. Huáscar (Tramo Km00 + 050 – Km00 + 100)

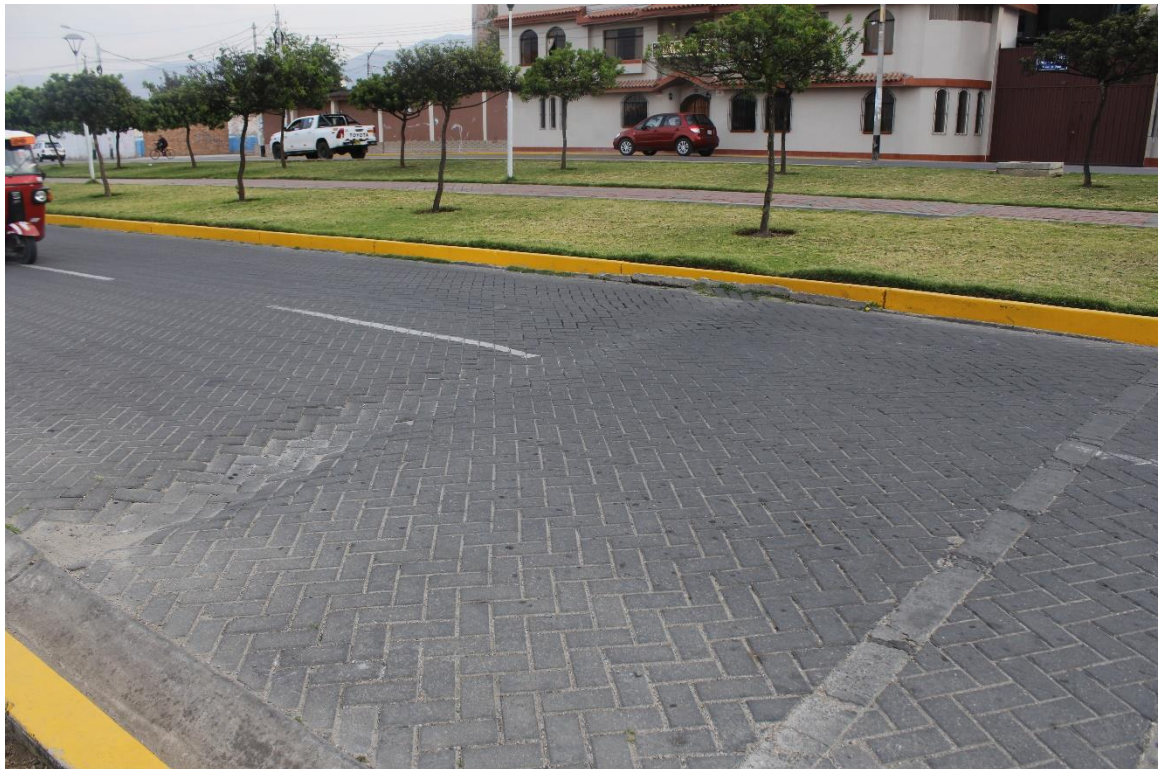
*Figura 17.* Falla de depresión en la Av. Huáscar (Tramo Km00 + 200 – Km00 + 250)

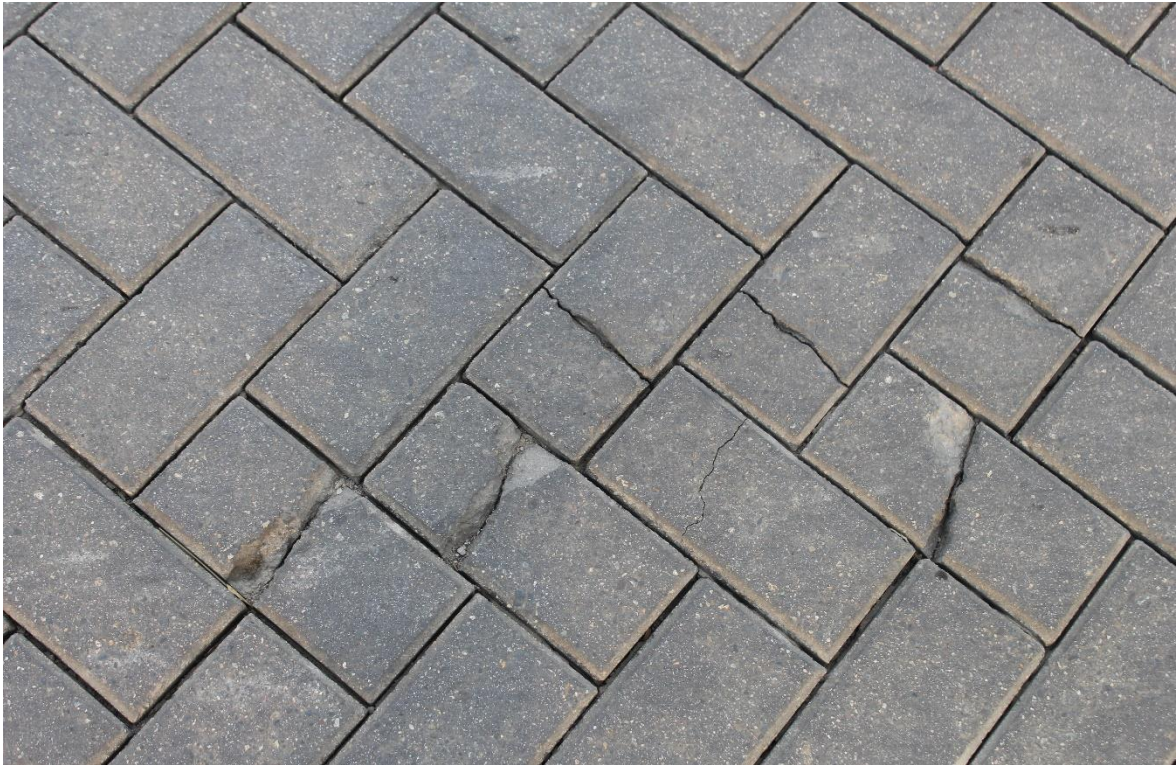
*Figura 18.* Falla de fracturamiento en la Av. Huáscar (Tramo Km00 + 150 – Km00 + 200)

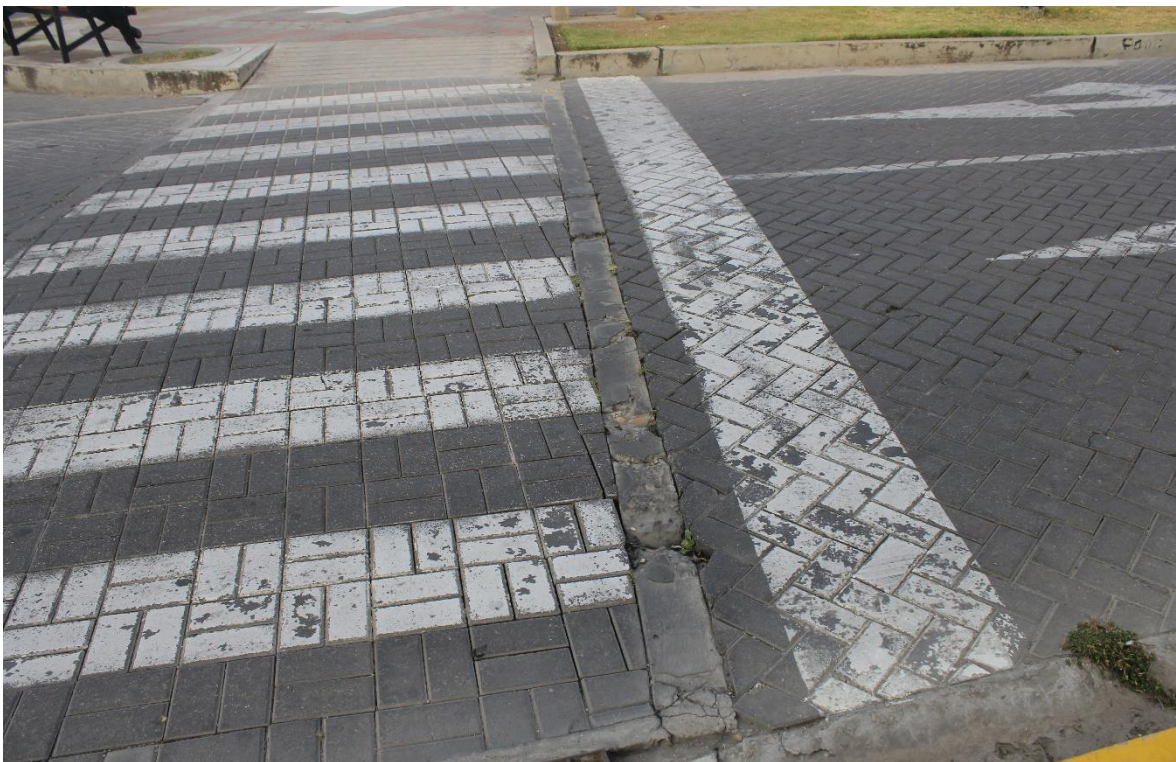
*Figura 19.* Falla de fracturamiento de confinamiento interno en la Av. Huáscar (Tramo Km00 + 100 – Km00 + 150)

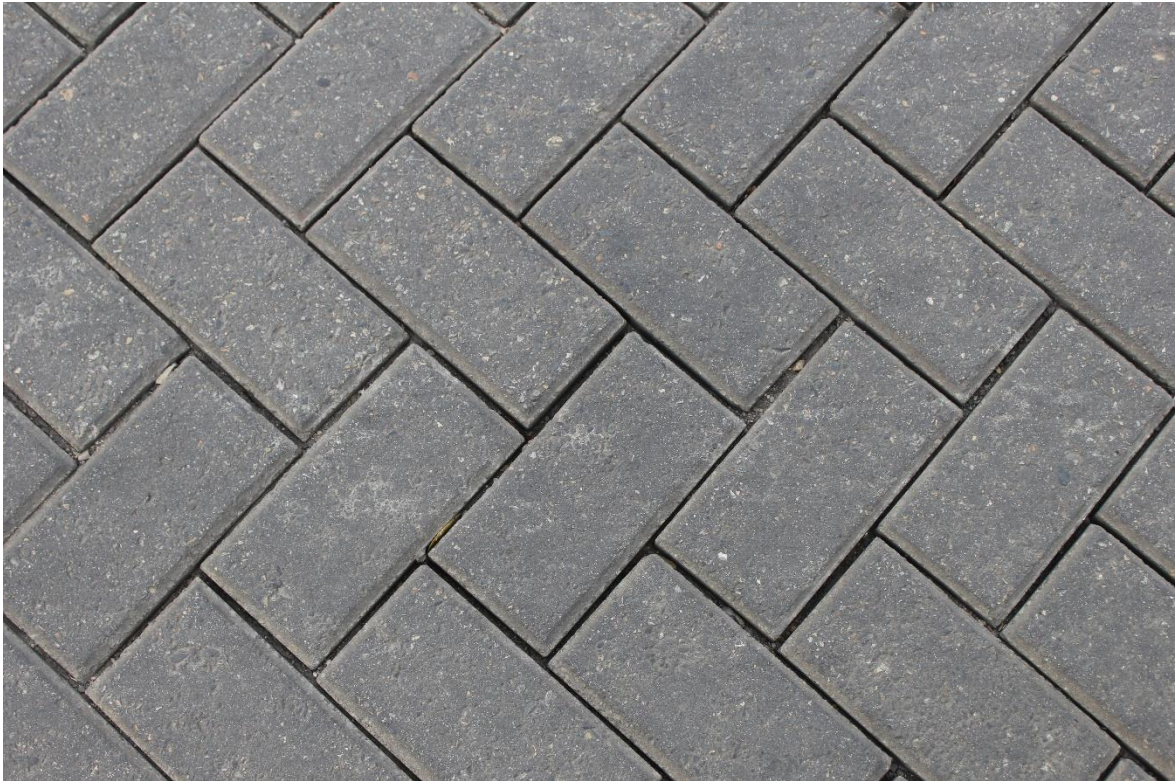
*Figura 20.* Falla de juntas abiertas en la Av. Huáscar (Tramo Km00 + 150 – Km00 + 200)

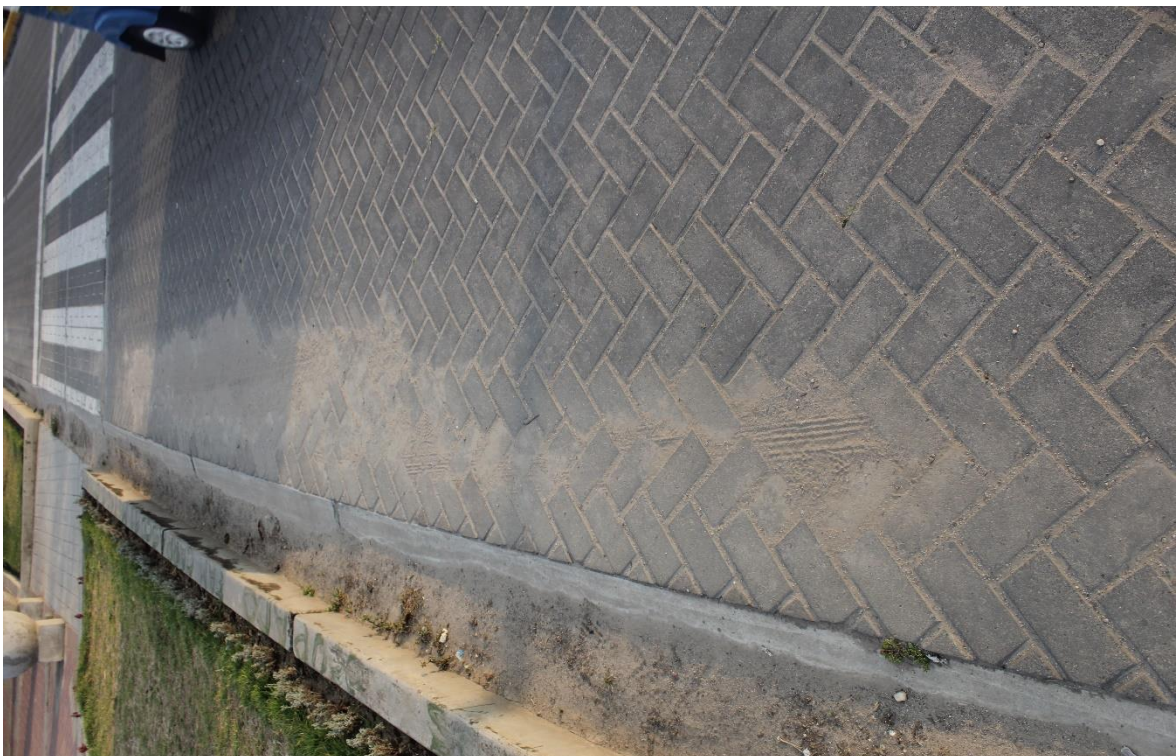
*Figura 21.* Falla de pérdida de arena en la Av. Huáscar (Tramo Km00 + 200 – Km00 + 250)

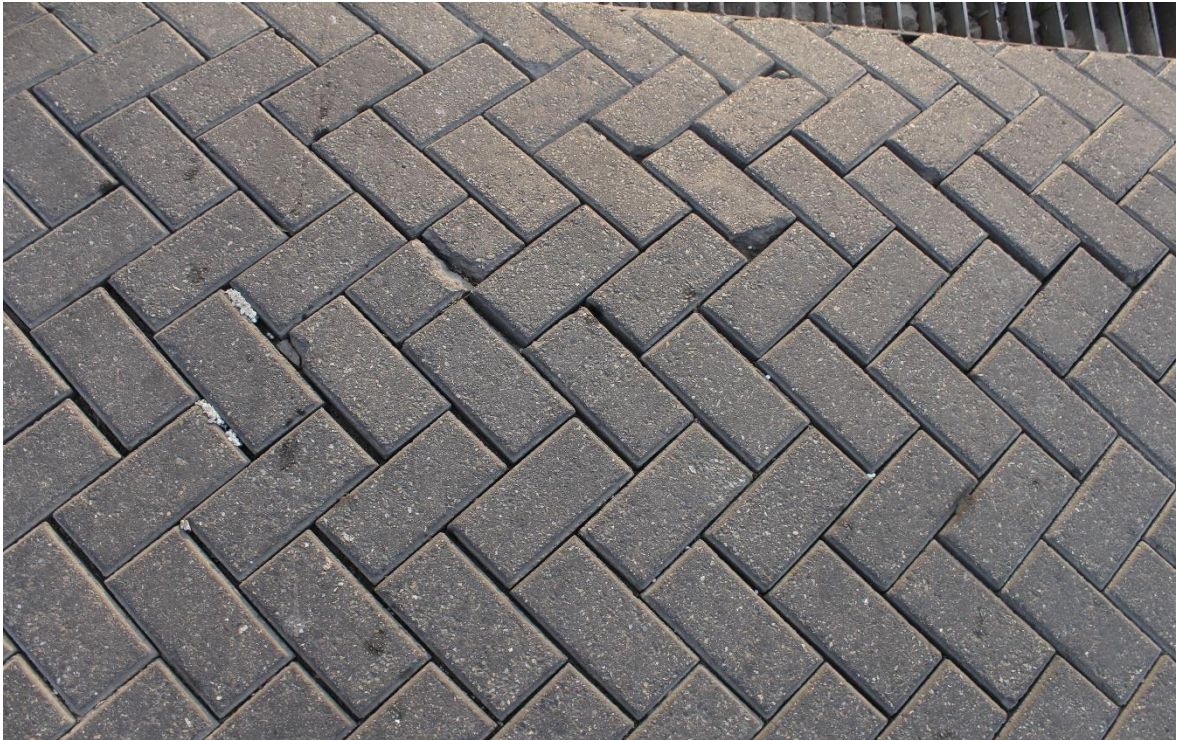
*Figura 22.* Falla de juntas abiertas con fracturamiento en la Av. Huáscar (Tramo Km00 + 150 – Km00 + 200)

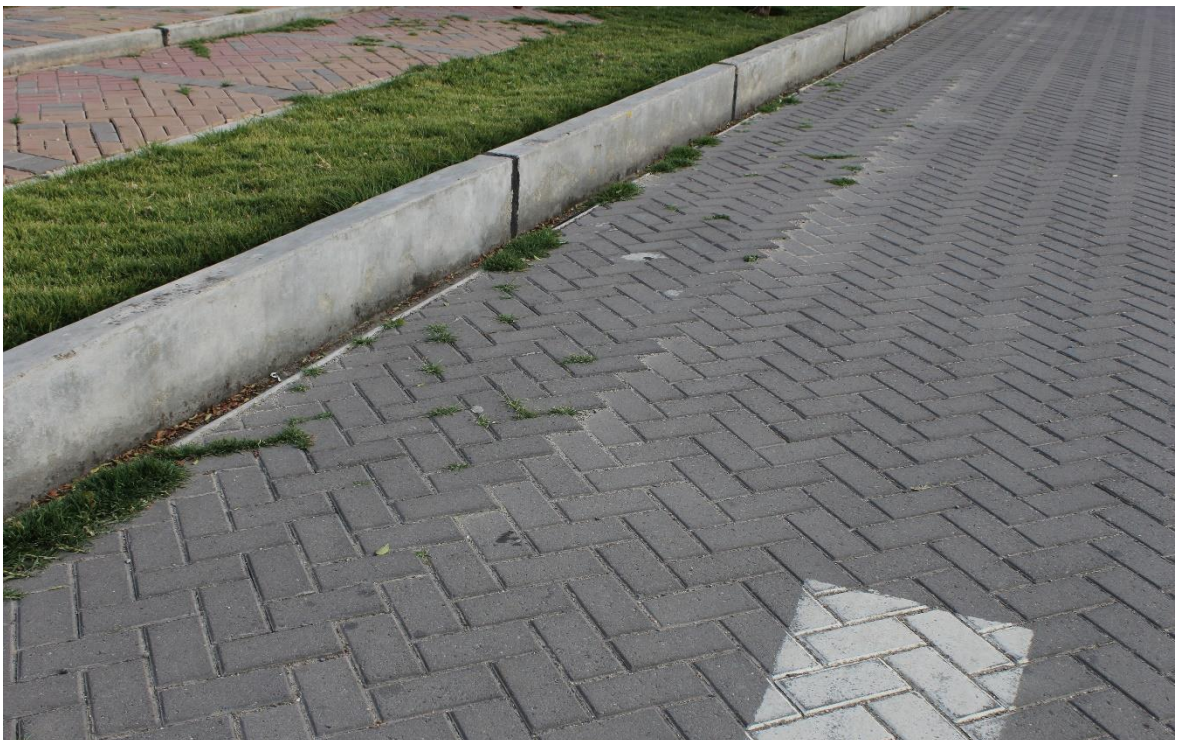
*Figura 23.* Falla de abultamiento en la Av. Manco Cápac (Tramo Km00 + 550 – Km00 + 586)

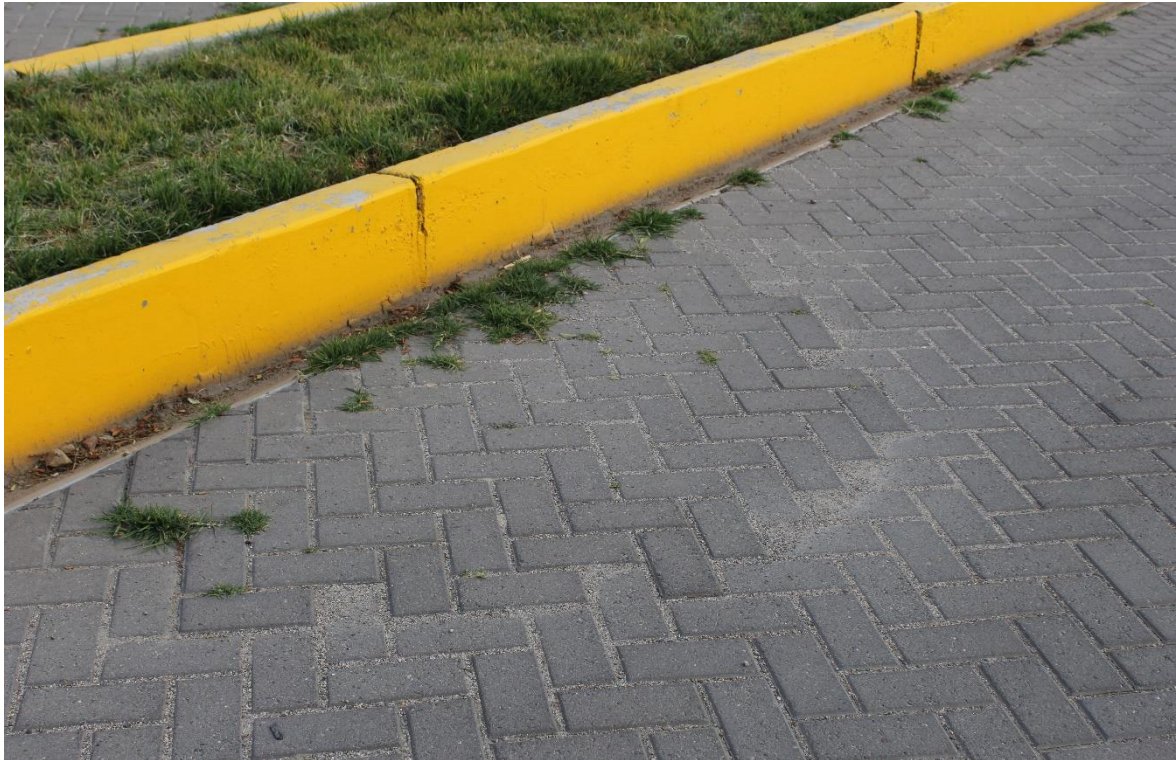
*Figura 24.* Falla de abultamiento en la Av. Manco Cápac (Tramo Km00 + 350 – Km00 + 400)

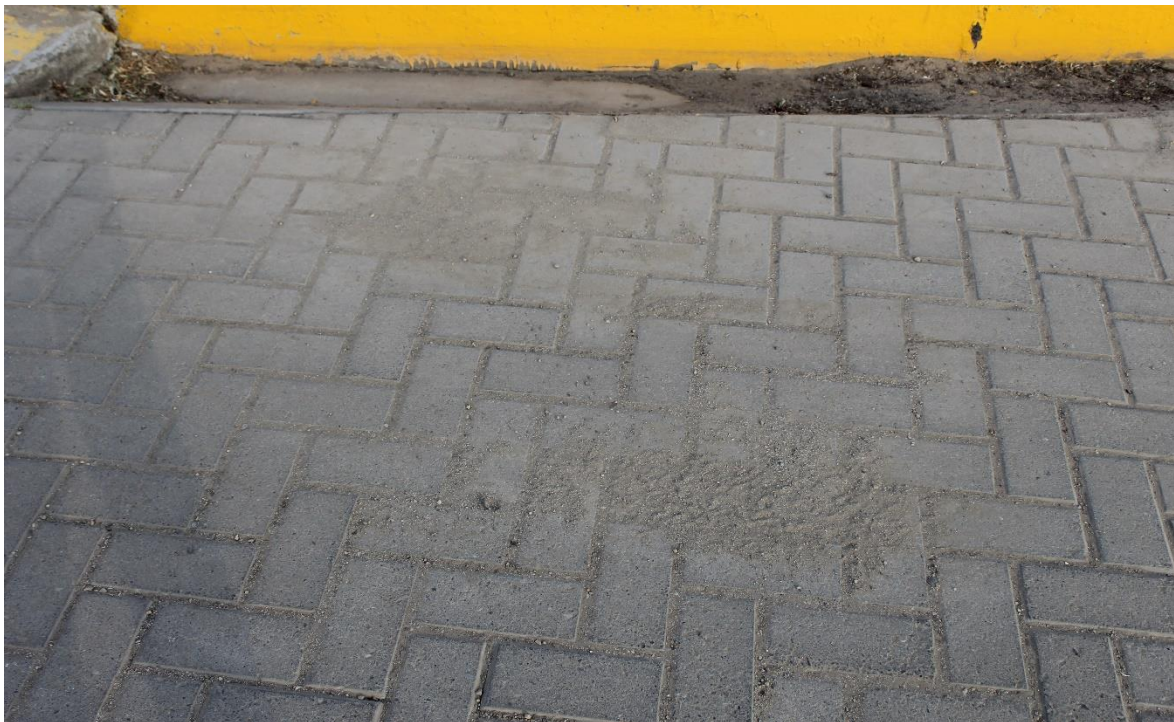
*Figura 25.* Falla de pérdida de arena en la Av. Manco Cápac (Tramo Km00 + 400 – Km00 + 450)

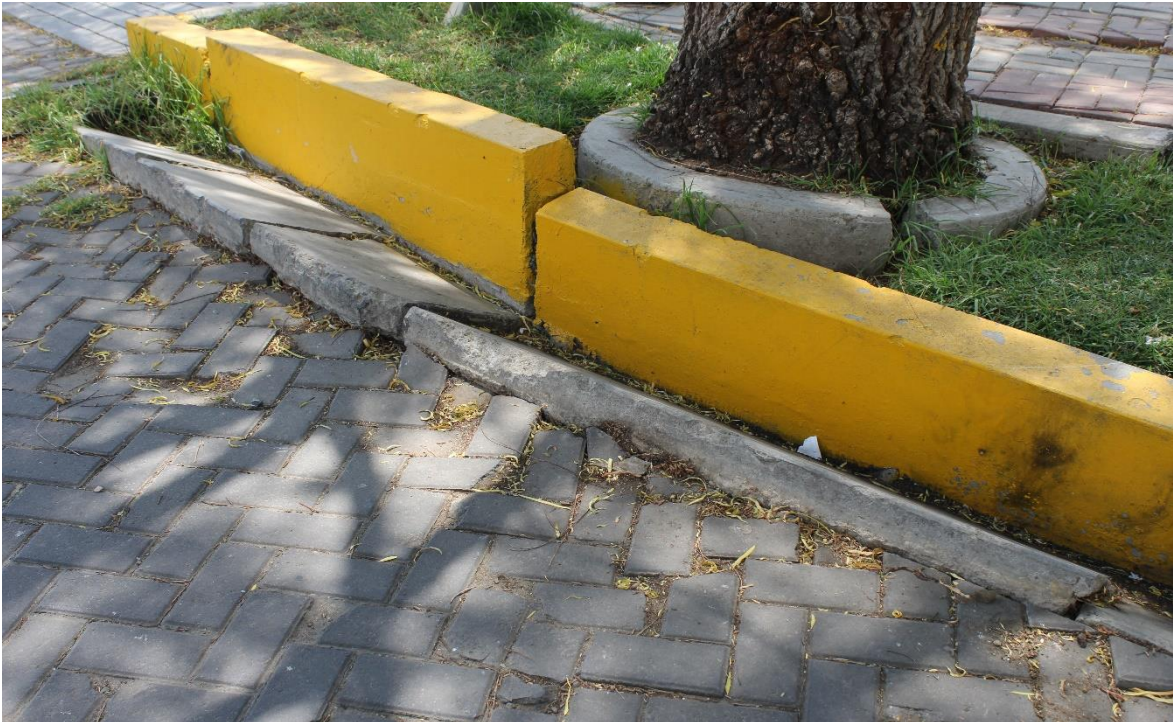
*Figura 26.* Falla de desplazamiento de bordes y fracturamiento de confinamiento externo en la Av. Manco Cápac (Tramo Km00 + 350 – Km00 + 400)

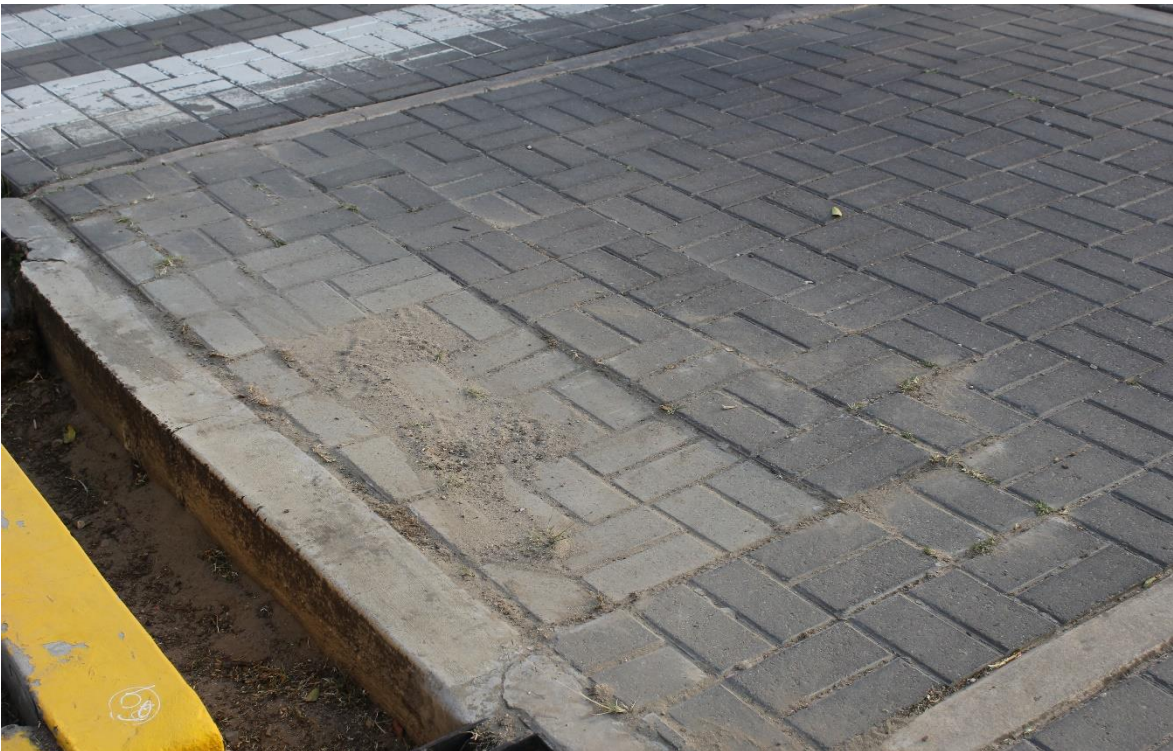
*Figura 27.* Falla de depresión en la Av. Manco Cápac (Tramo Km00 + 350 – Km00 + 400)

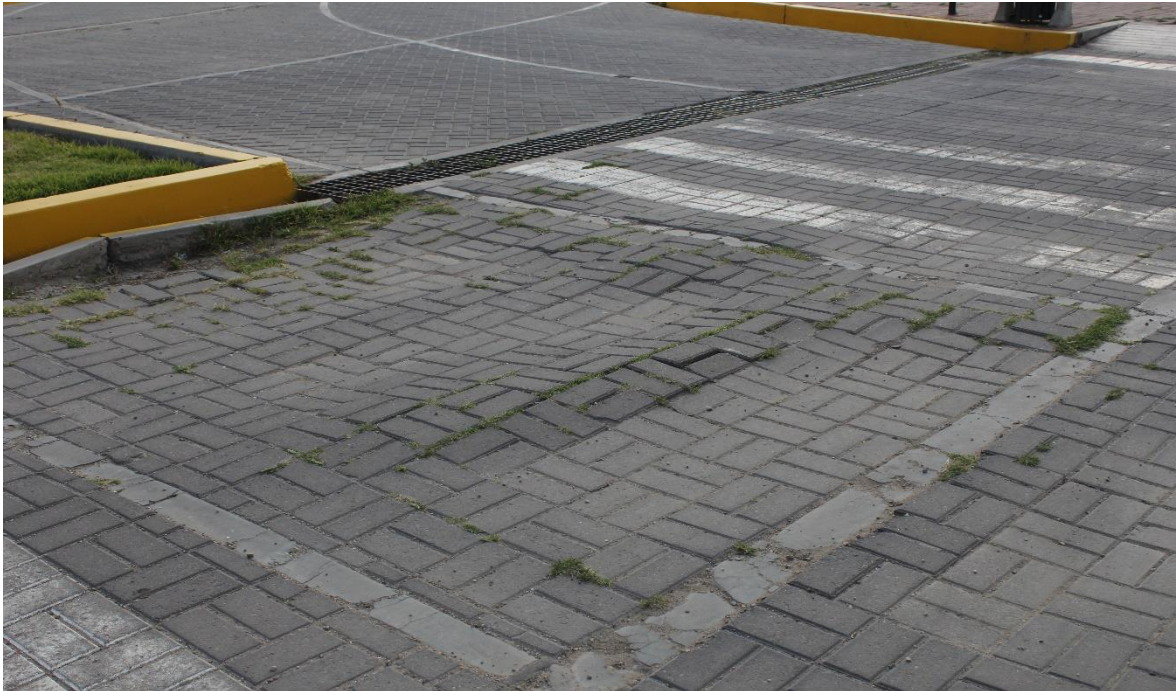
*Figura 28.* Falla de abultamiento, ahuellamiento y fracturamiento de confinamiento externo en la Av. Manco Cápac (Tramo Km00 + 400 – Km00 + 450)

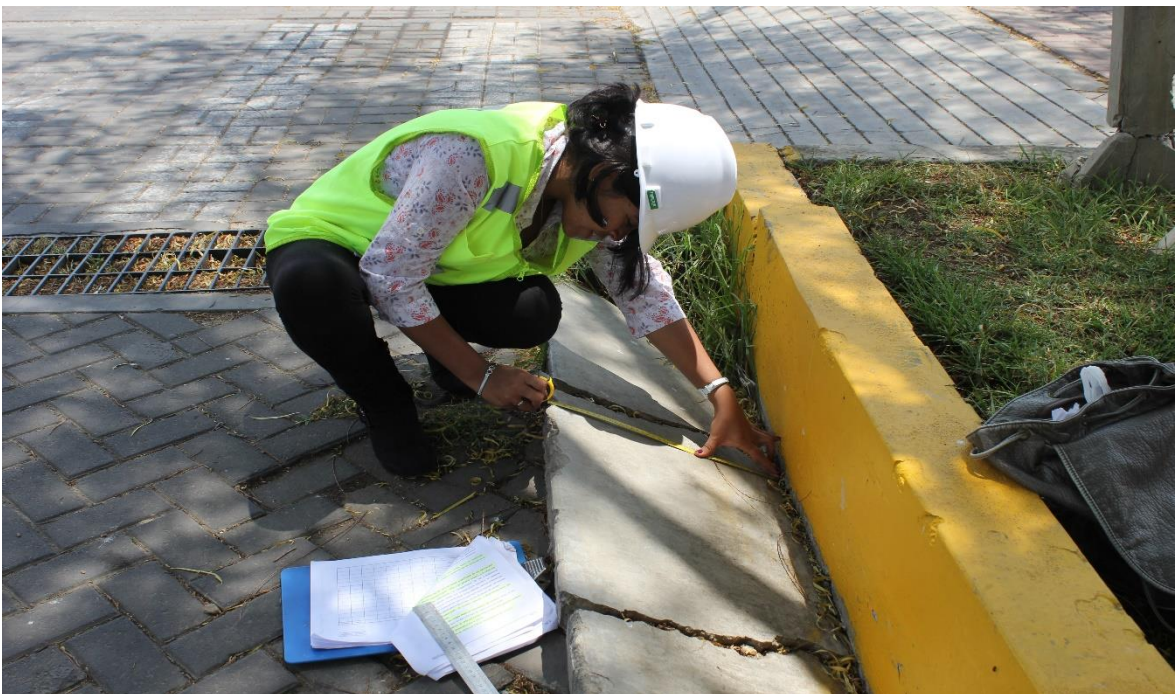
*Figura 29.* Medición de la falla de fracturamiento de confinamiento externo en la Av. Manco Cápac (Tramo Km00 + 500 – Km00 + 550)

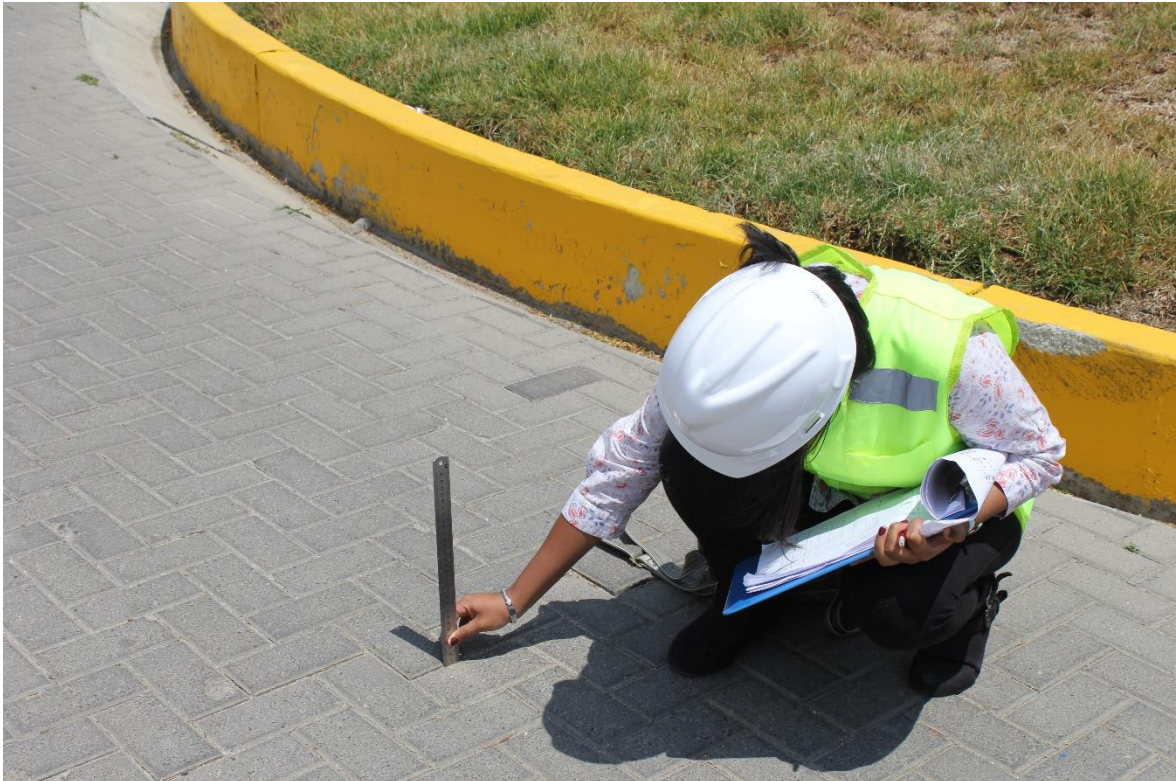
*Figura 30.* Medición de la falla de abultamiento de la Av. Manco Cápac (Tramo Km00 + 400 – Km00 + 450)

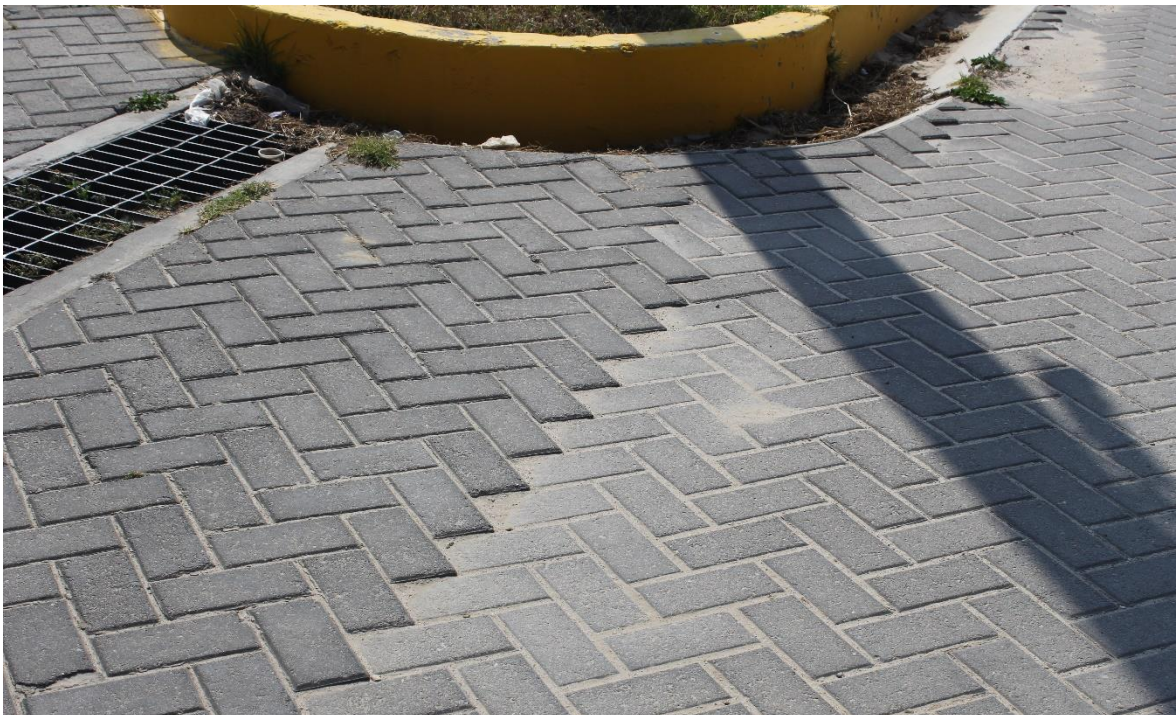
*Figura 31.* Falla de abultamiento en la Av. Pachacútec (Tramo Km01 + 174 – Km01 + 224)

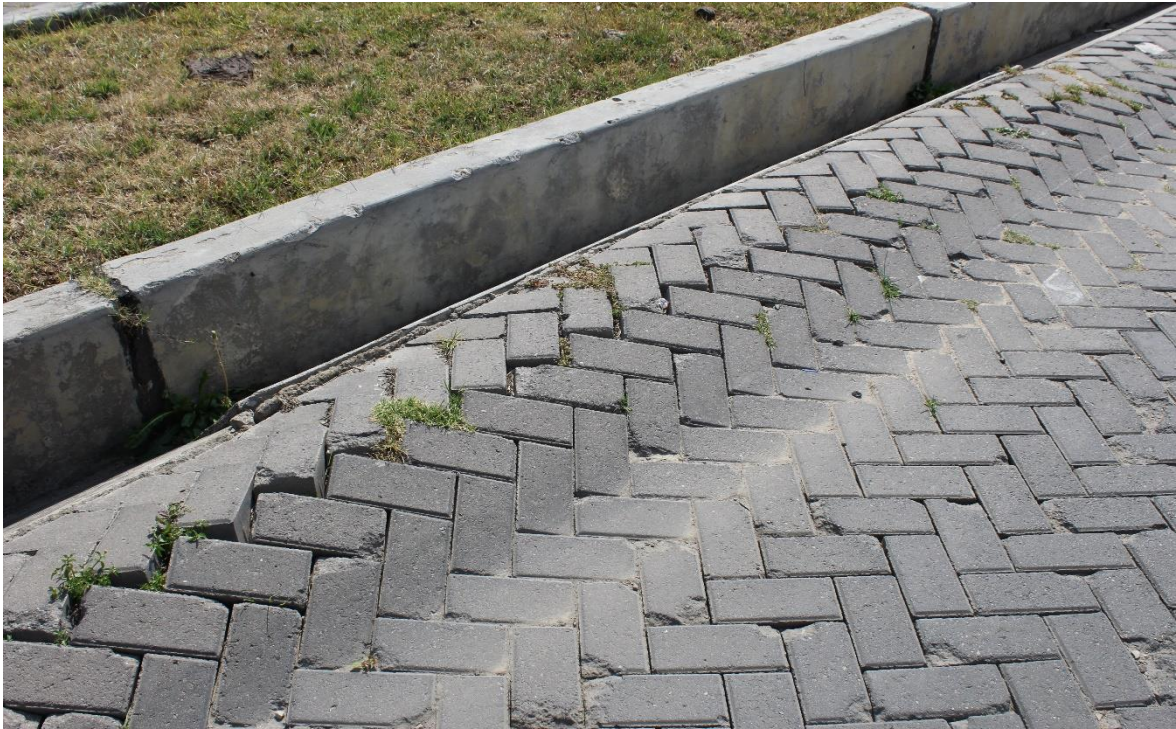
*Figura 32.* Falla de ahuellamiento en la Av. Pachacútec (Tramo Km01 + 124 – Km01 + 174)

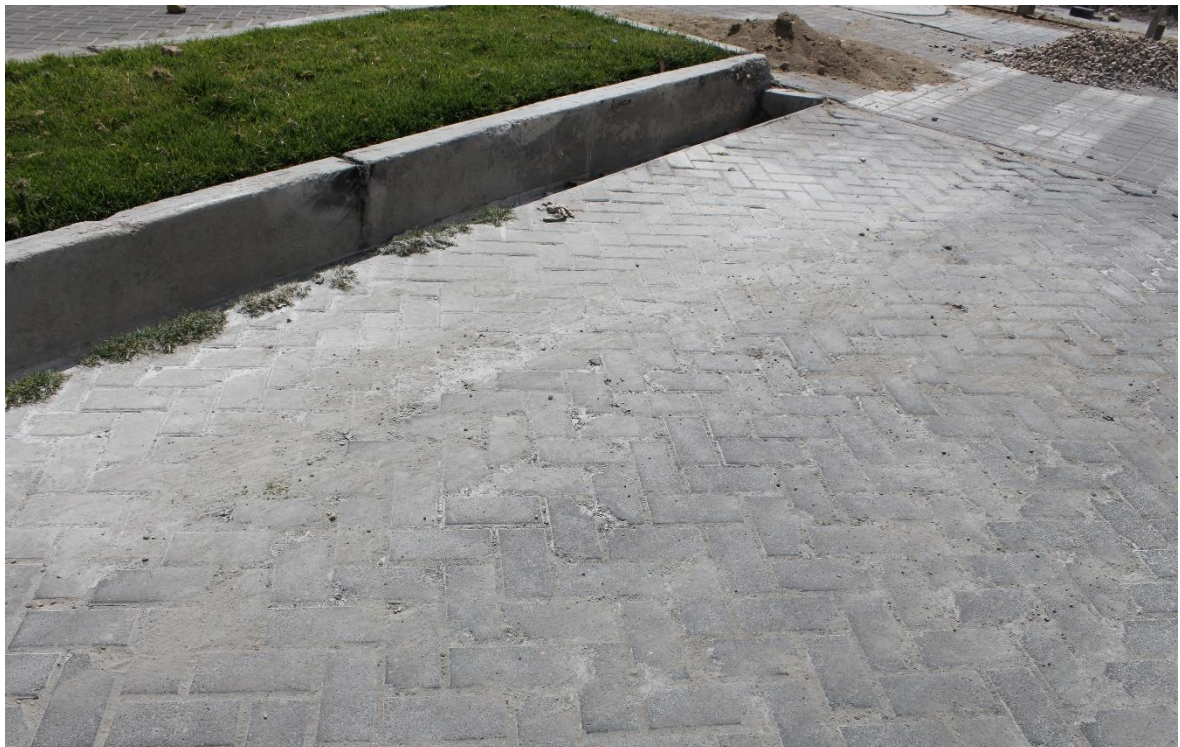
*Figura 33.* Falla de desgaste superficial en la Av. Pachacútec (Tramo Km01 + 174 – Km01 + 224)

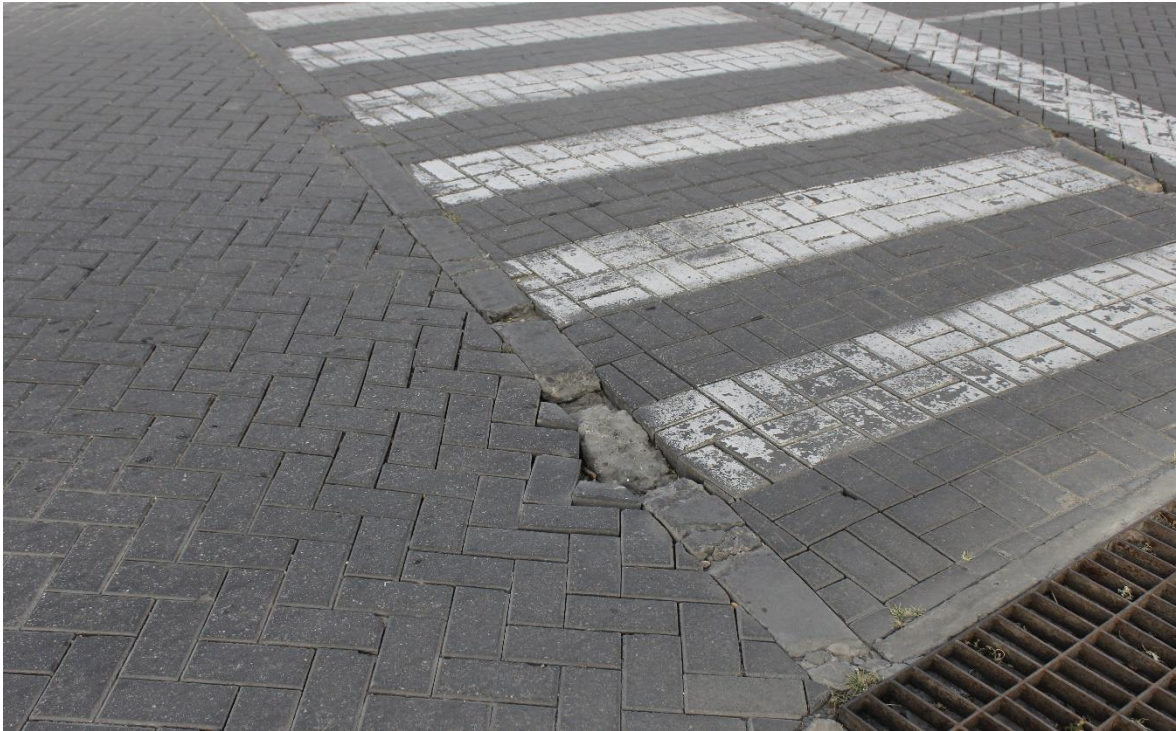
*Figura 34.* Falla de fracturamiento de confinamiento interno en la Av. Pachacútec (Tramo Km01 + 074 – Km01 + 124)

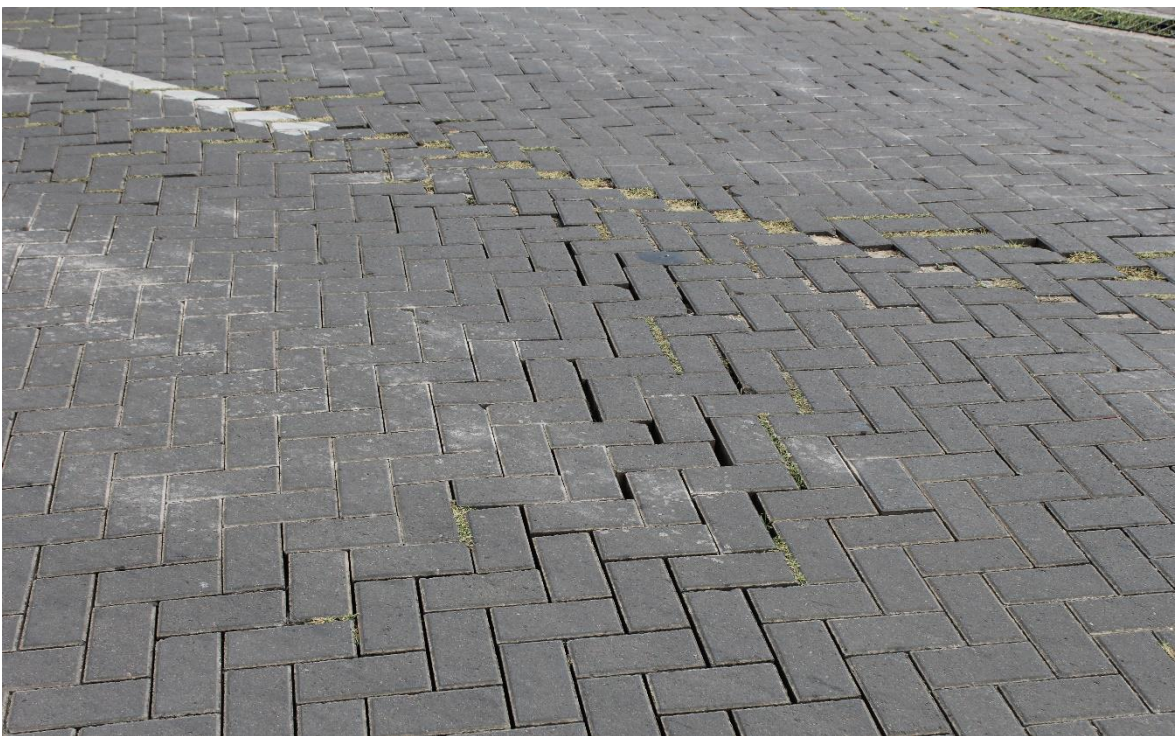
*Figura 35.* Falla de juntas abiertas en la Av. Pachacútec (Tramo Km01 + 124 – Km01 + 174)

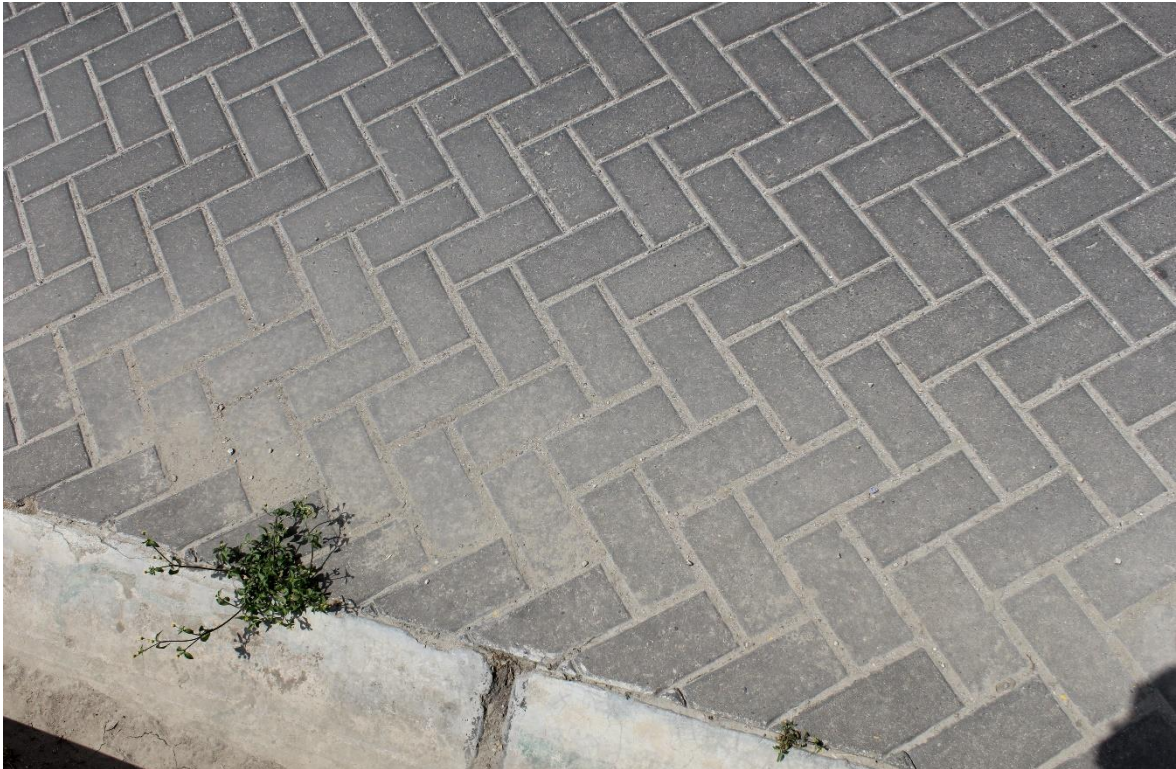
*Figura 36.* Junta de pérdida de arena en la Av. Pachacútec (Tramo Km01 + 124 – Km01 + 174)

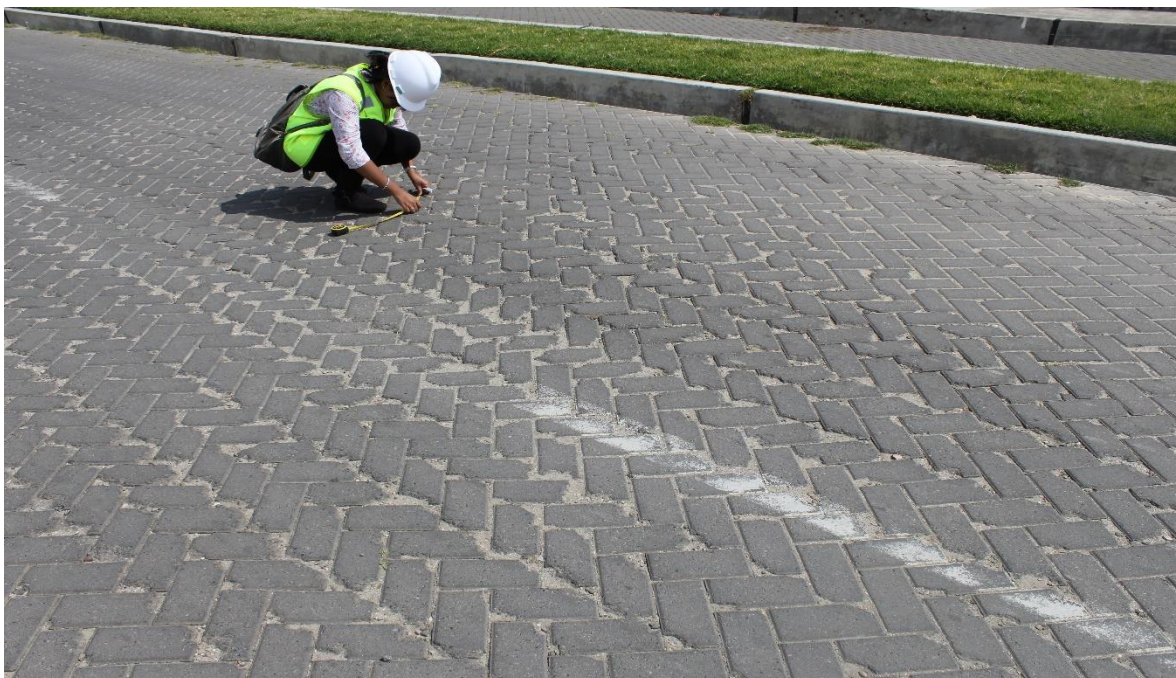
*Figura 37.* Medición de la falla de desgaste superficial en la Av. Pachacútec (Tramo Km01 + 174 – Km01 + 224)

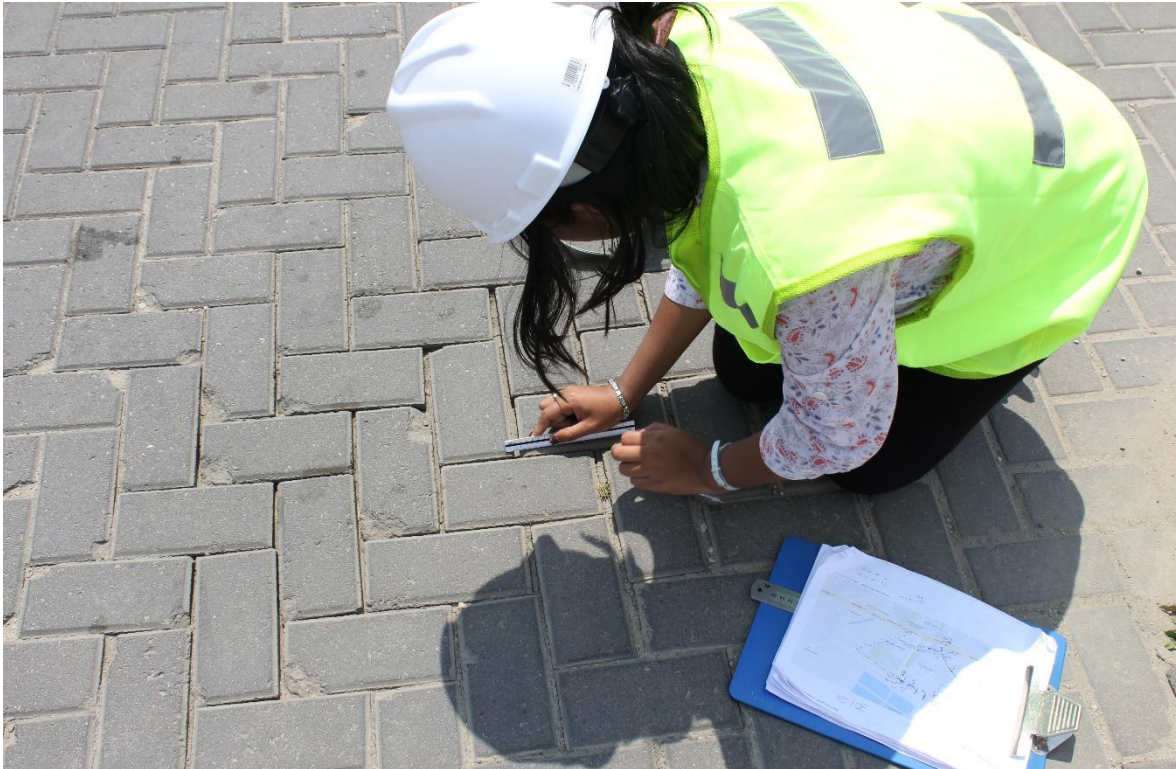
*Figura 38. Medición de la falla de juntas abiertas en la Av. Pachacútec (Tramo Km00 + 924 – Km00 + 974)*

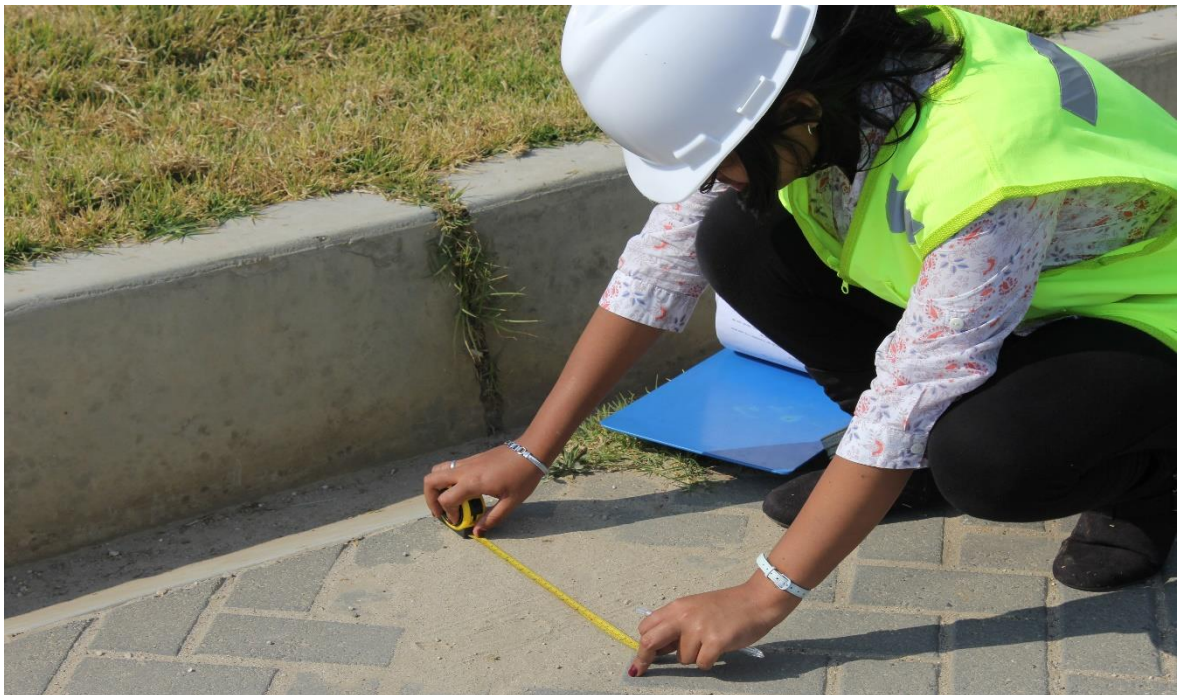
*Figura 39. Medición del área de la falla de pérdida de arena la Av. Pachacútec (Tramo Km00 + 736 – Km00 + 786)*

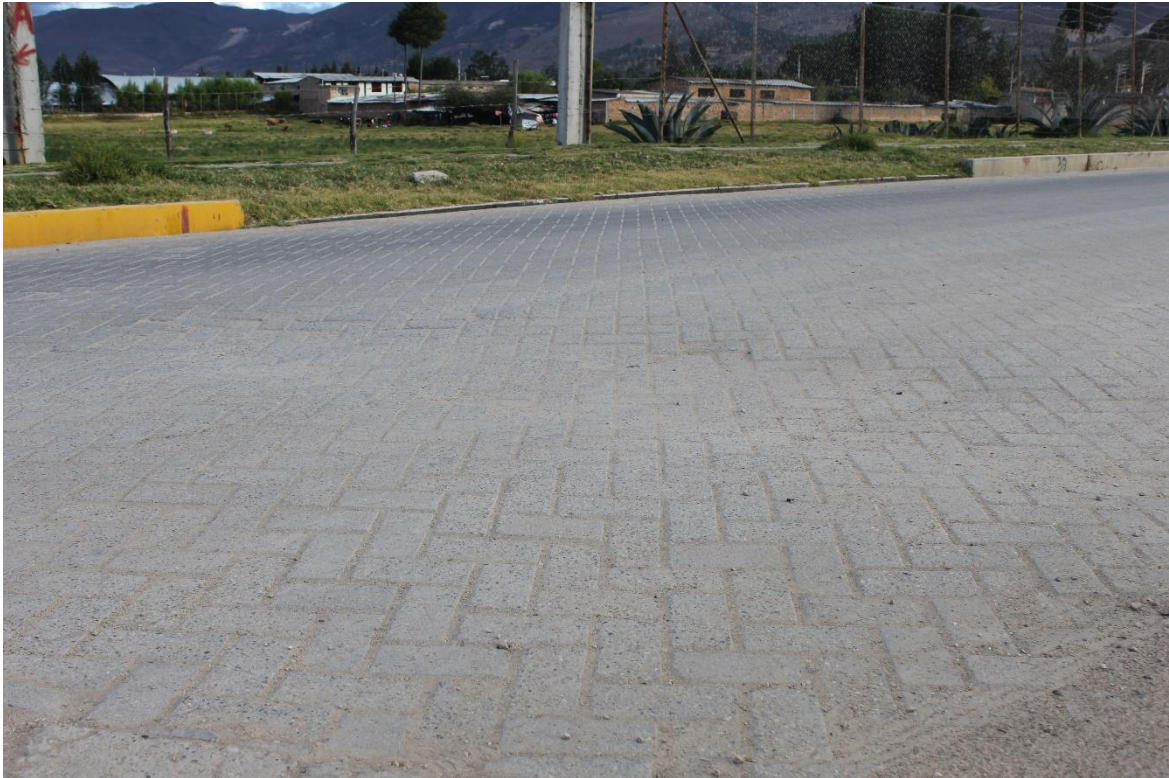
*Figura 40.* Falla de depresiones en la Av. Wiracocha (Tramo Km01 + 274 – Km01 + 324)

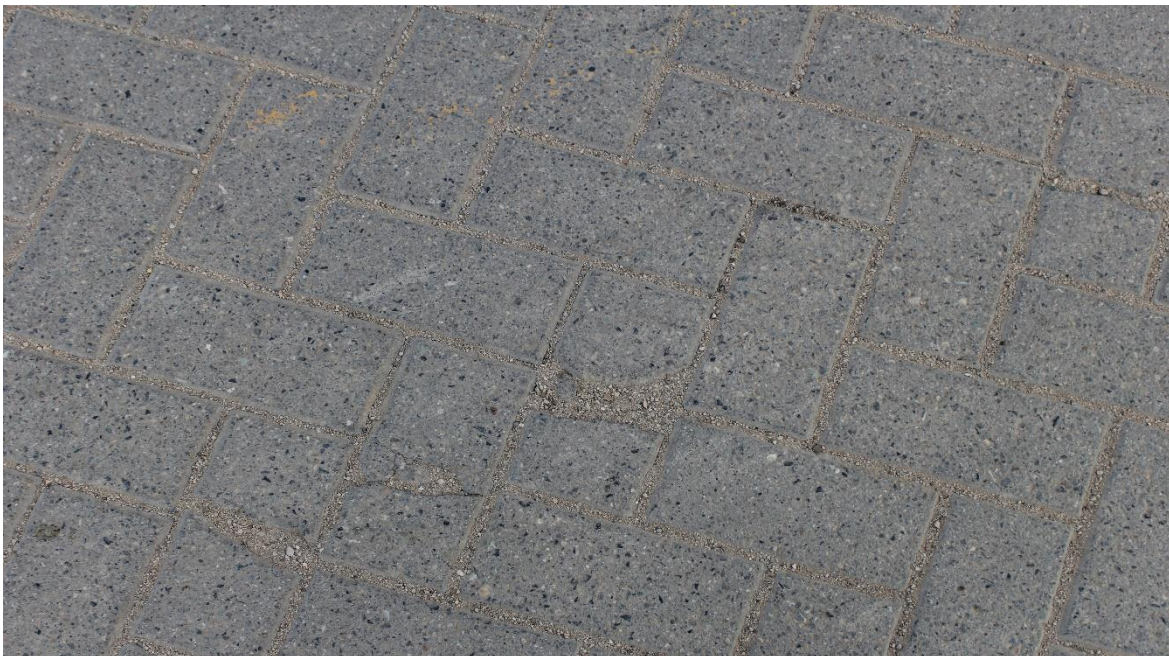
*Figura 41.* Falla de fracturamiento en la Av. Wiracocha (Tramo Km01 + 424 – Km01 + 474)
