“EVALUACIÓN DEL PAVIMENTO FLEXIBLE DE LA AV.  
MARIO URTEAGA MEDIANTE EL RUGOSÍMETRO DE  
MERLÍN Y EL MÉTODO PCI PARA DETERMINAR EL  
ESTADO DE CONDICION DEL PAVIMENTO, 2017”

Tesis para optar el título profesional de:

Bach. Cristhian Jhon Huaccha Montenegro

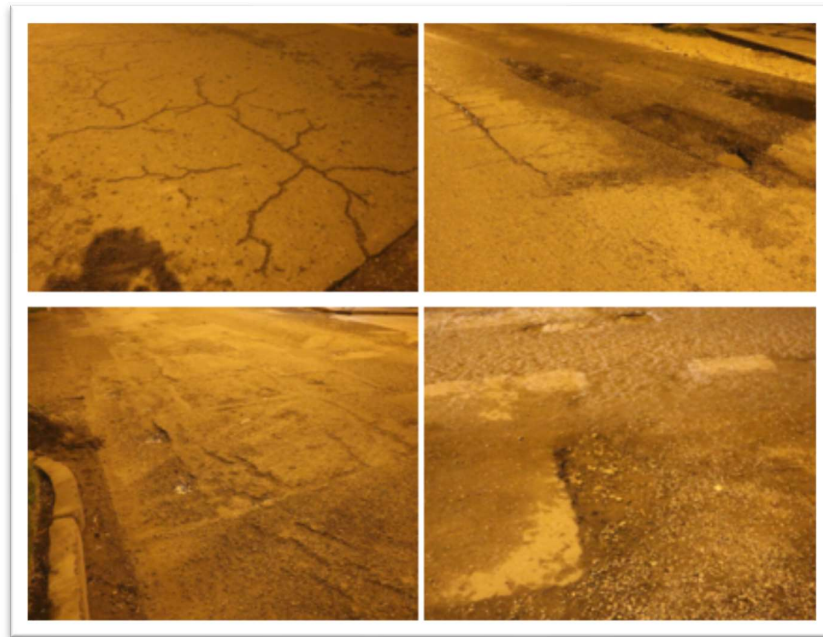
Fotografía N° 10: Fallas Av. Mario Urteaga

- Una vez obtenidos los datos a partir de campo, se calculó el PCI promedio de las 27 unidades de muestra. Y de acuerdo a los resultados obtenidos en la evaluación de esta vía (tabla N°12 y 13) , en el tramo A (Ovalo del Inca – Plazuela Víctor Raúl) se obtuvo un PCI de 71.63 y de acuerdo a la evaluación de ASTM corresponde a un pavimento MUY BUENO mientras que en el tramo B (Plazuela Víctor Raúl - Ovalo del Inca) se obtuvo un PCI de 28.48 y de acuerdo a la evaluación de ASTM corresponde a un pavimento POBRE.

Es evidente que ambos métodos: rugosímetro de merlín y PCI coinciden que el tramo B (Plazuela Víctor Raúl - Ovalo del Inca), está en mal estado, con presencia de baches, parches, fisuras, por esto se requiere una intervención inmediata, ya que puede entrar en el índice de condición muy pobre ha fallado. Cabe mencionar que los valores obtenidos por el rugosímetro de merlín son muy precisos por ser un equipo de clase 1 de acuerdo al banco mundial y de la misma manera que el método PCI siendo el más usado por su confiabilidad.

De los resultados se puede indicar que se debe realizar una rehabilitación al tramo B por ser la que presenta una condición de pavimento en mal estado y mantenimiento para el tramo A.

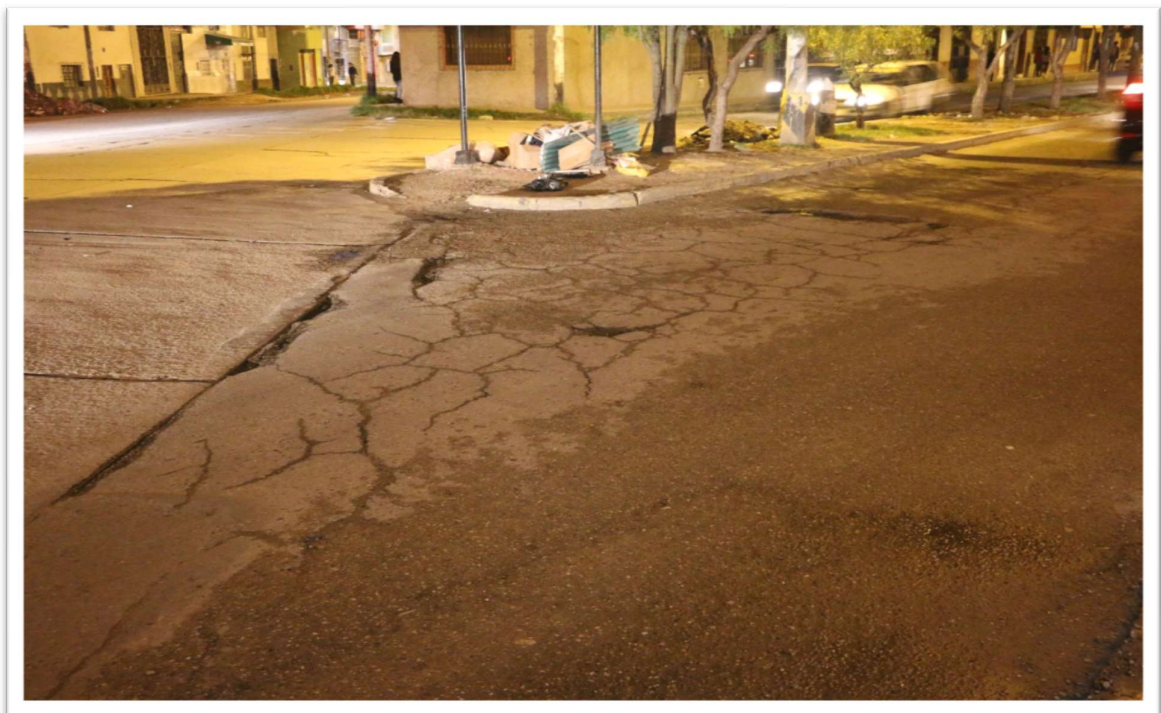
Fotografía N° 16: Piel de Cocodrilo en la Unidad 1

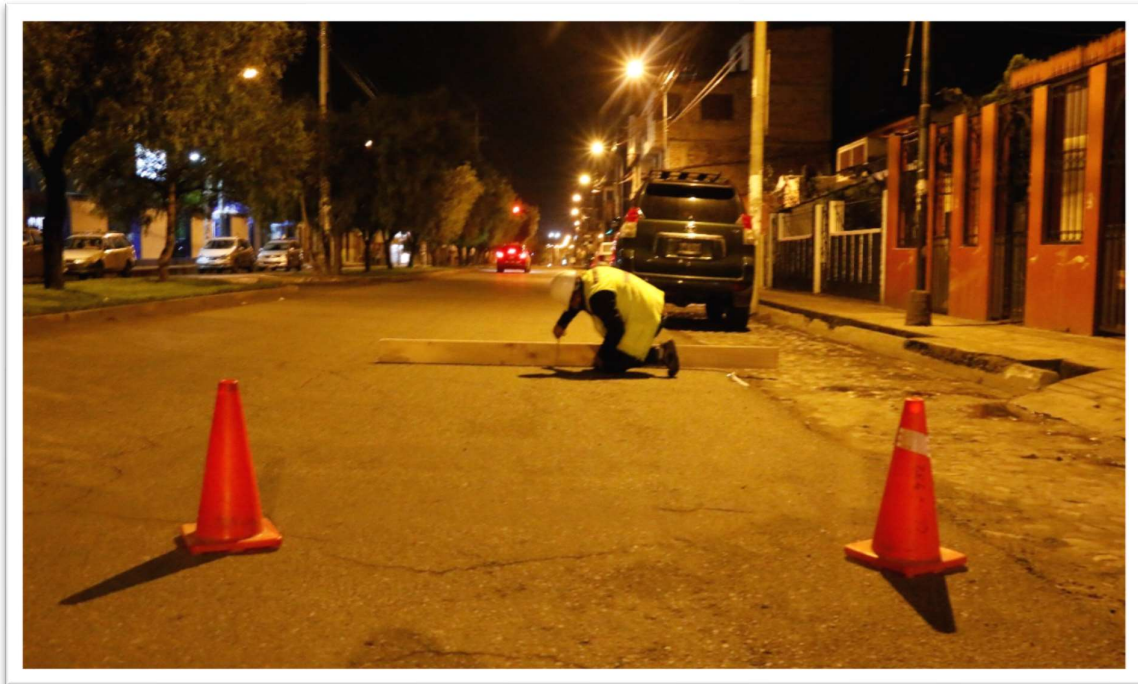
Fotografía N° 17: Falla de Depresión en la Unidad 7

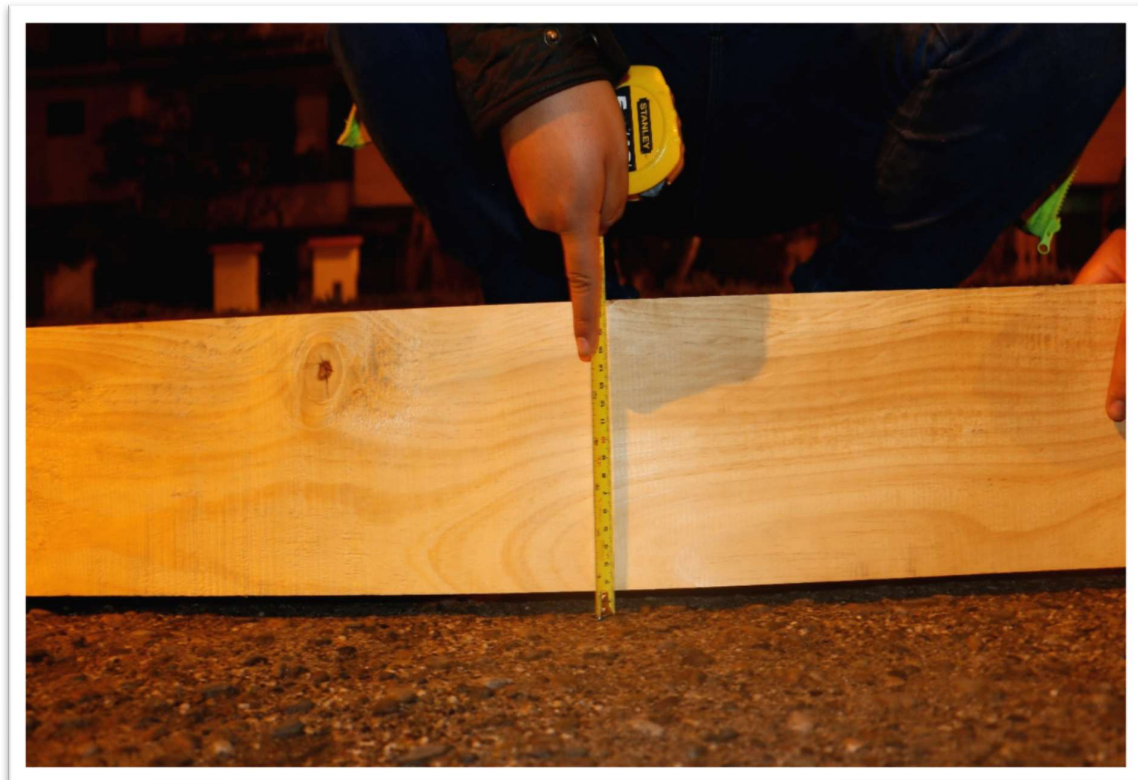
Fotografía N° 18: Falla de Depresión en la Unidad 7

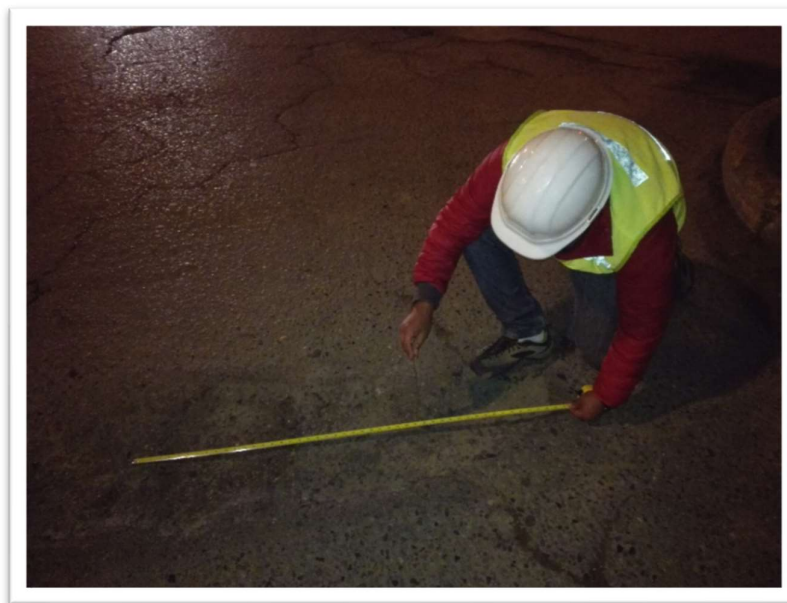
Fotografía N° 20: Medición de hueco en Unidad 25

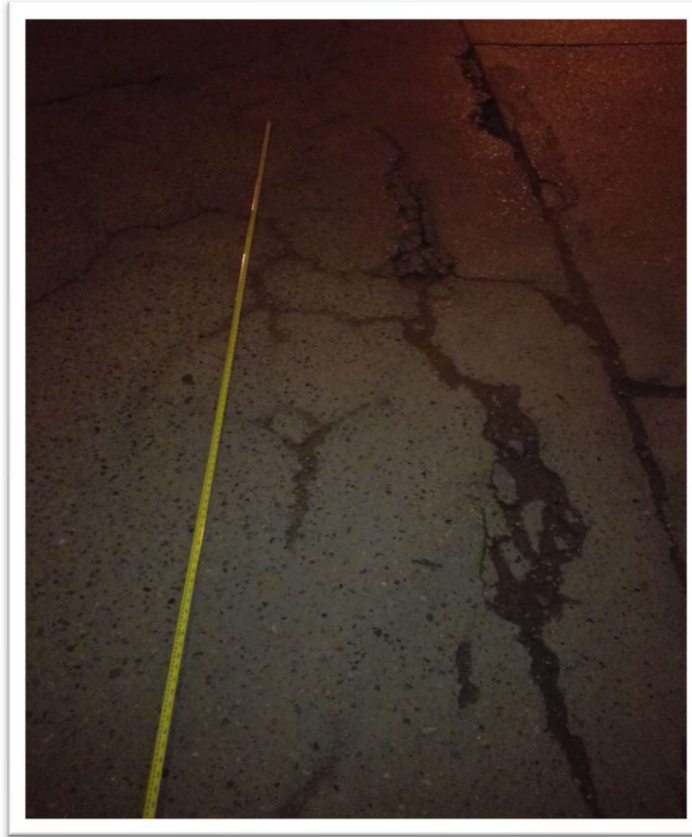
Fotografía N° 21: Medición agrietamiento en bloque en Unidad 15

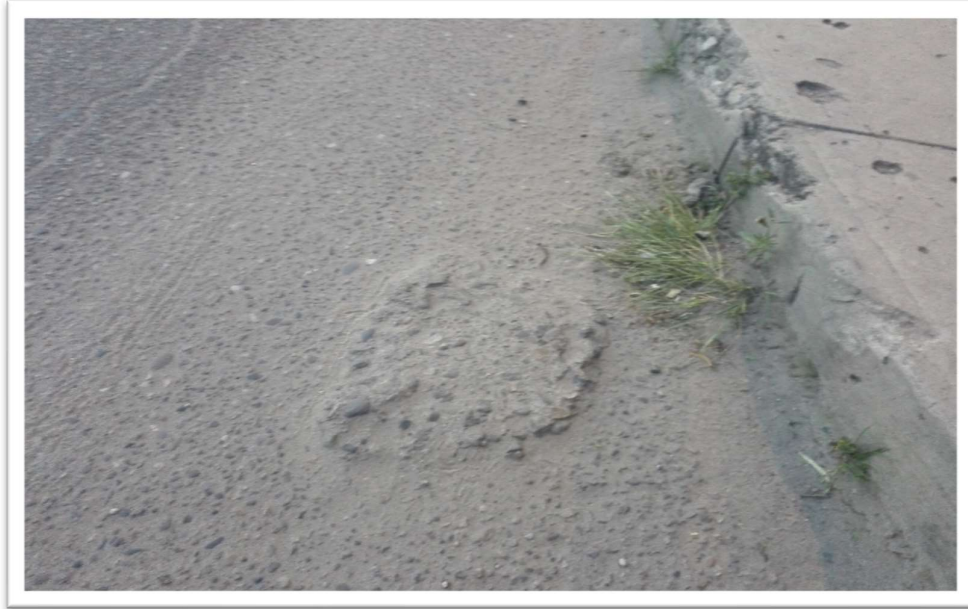
Fotografía N° 23: Abultamiento en Unidad 3

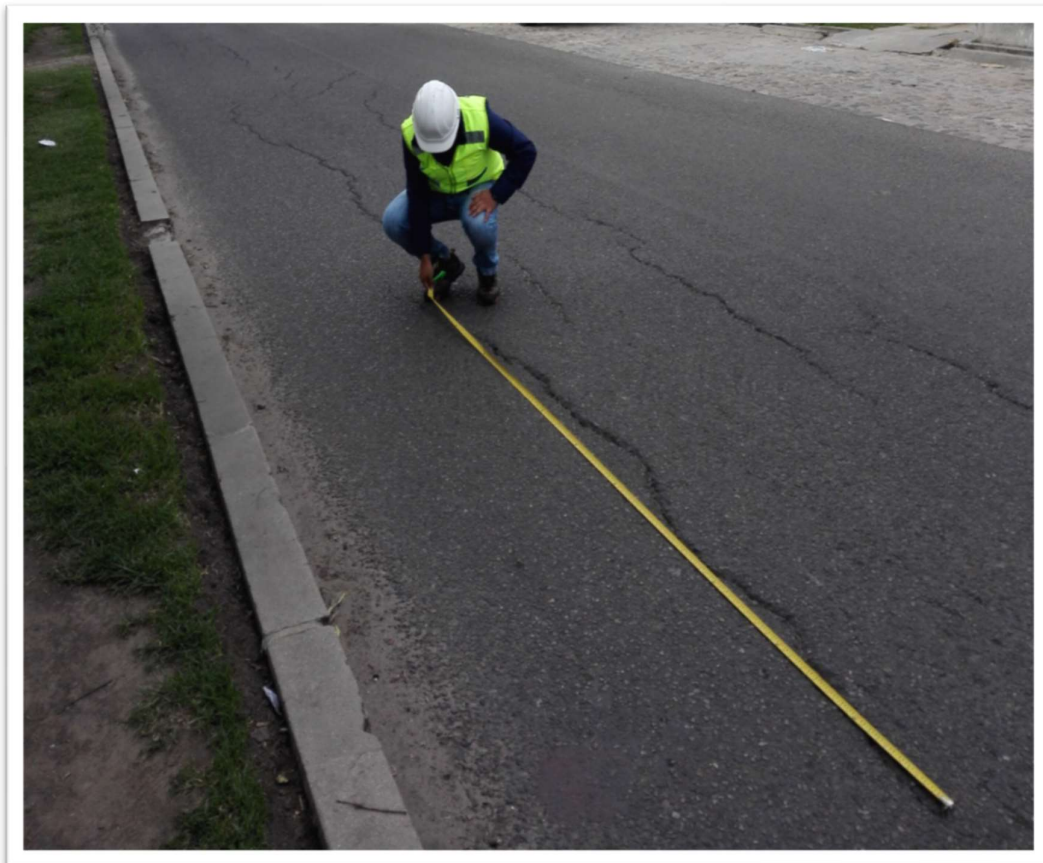
Fotografía N° 24: Medición de grietas longitudinales Unidad 15

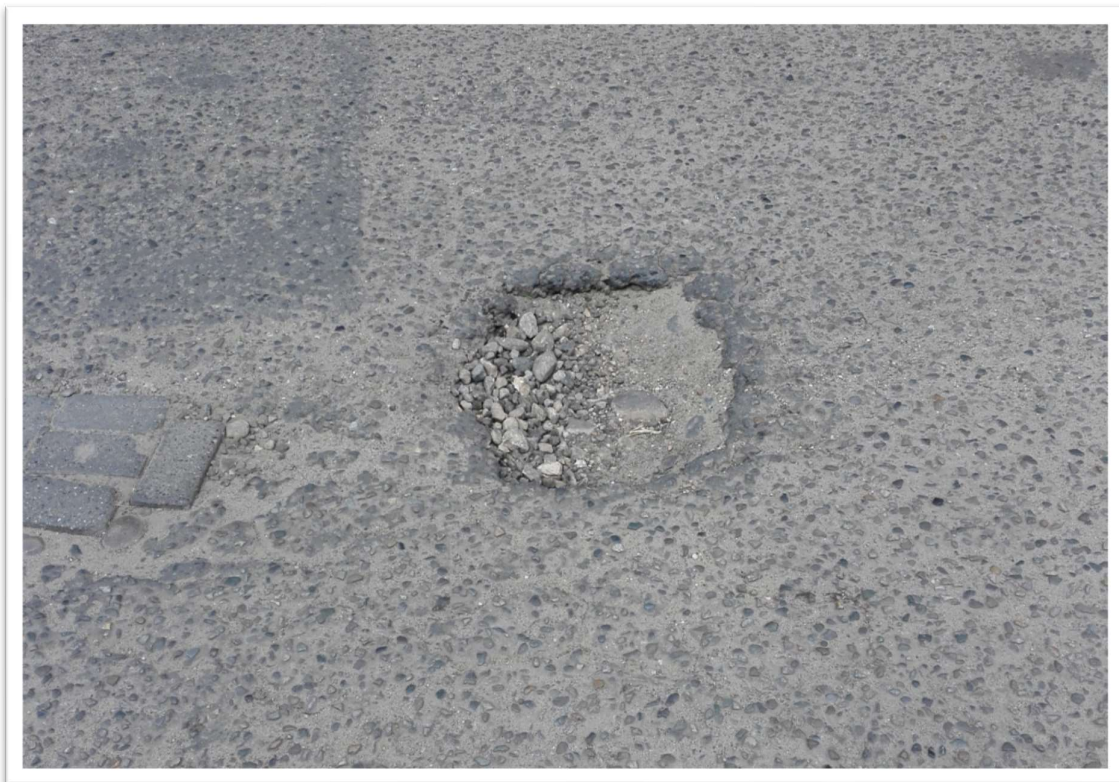
Fotografía N° 31: Huevo en la Unidad 17

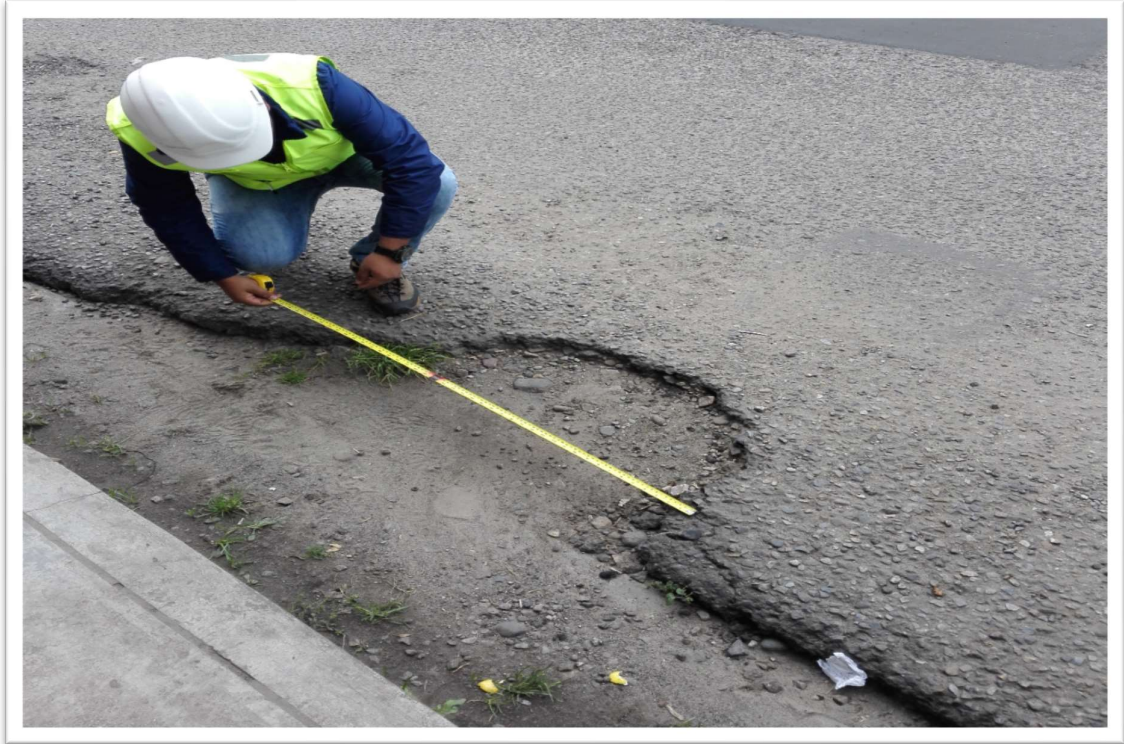
Fotografía N° 32: Grieta de Borde Unidad 10
