UNIVERSIDAD
PRIVADA
DEL NORTE

Carrera de Ingeniería Civil

**“TRATAMIENTO Y PREVENCIÓN DE PATOLOGÍAS
EN SISTEMAS DE CONCRETO ESTRUCTURAL
UTILIZADOS EN LA AVENIDA PASEO DE LA REPÚBLICA
(VIA EXPRESA) EN LA INTERSECCIÓN DE LOS TRAMOS
AV. JAVIER PRADO- AV. CANADÁ EN LA PROVINCIA DE
LIMA”**

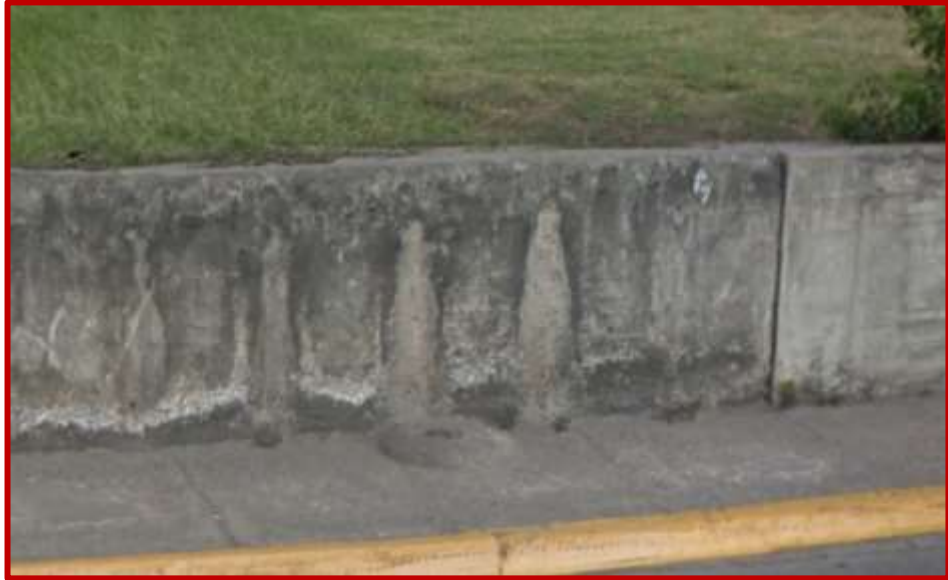
Imagen 3. Muro afectado por eflorescencia.

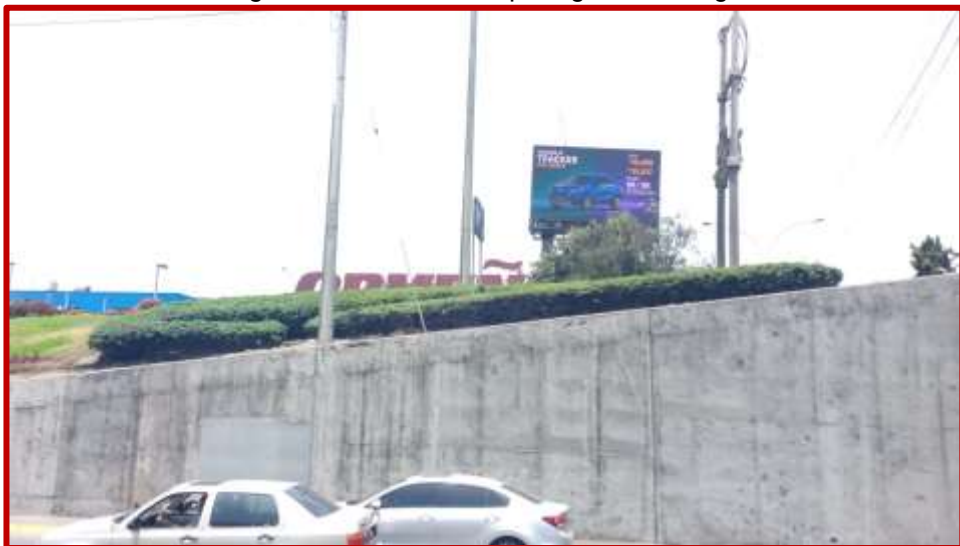
Imagen 4. Muro afectado por agentes biológico

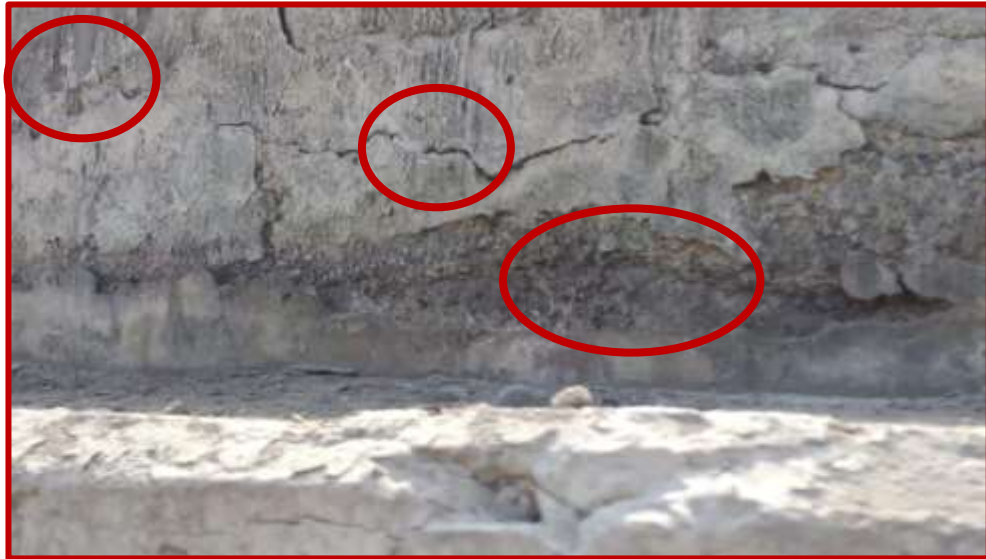
Imagen 5. Muro afectado por desprendimiento y grietas.

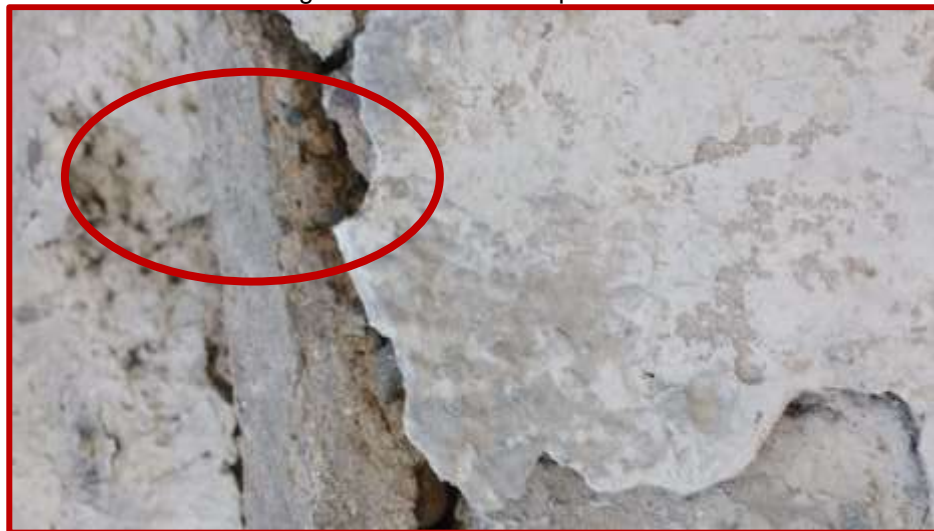
Imagen 6. Muro afectado por erosión

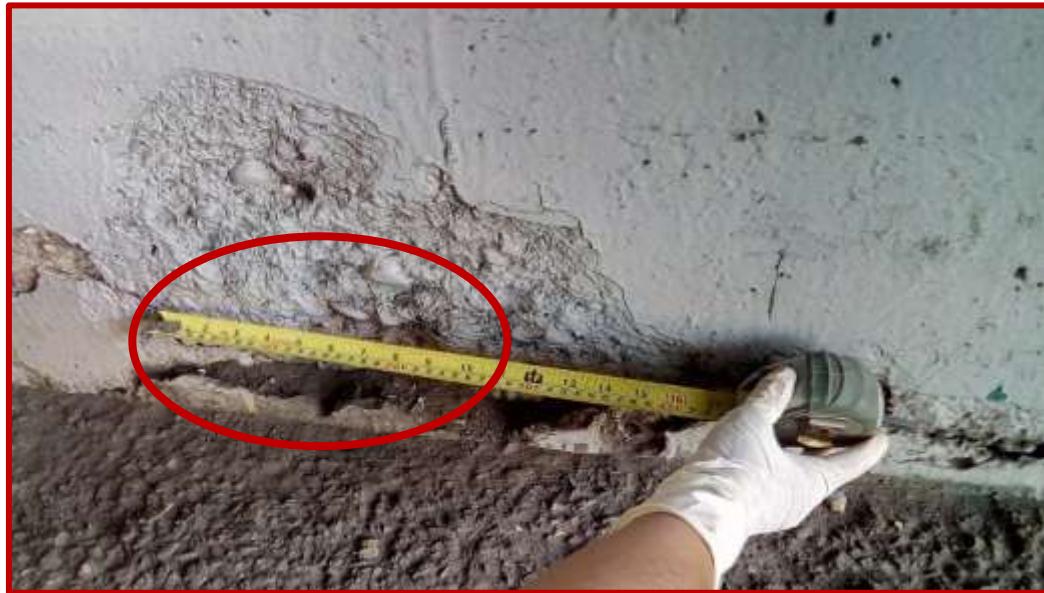
Paso 2: se usa wincha para medir el daño del muro estructural. Observamos que algunos muros están maquillados con pintura látex.

Imagen 7. Muro afectado por desprendimientos

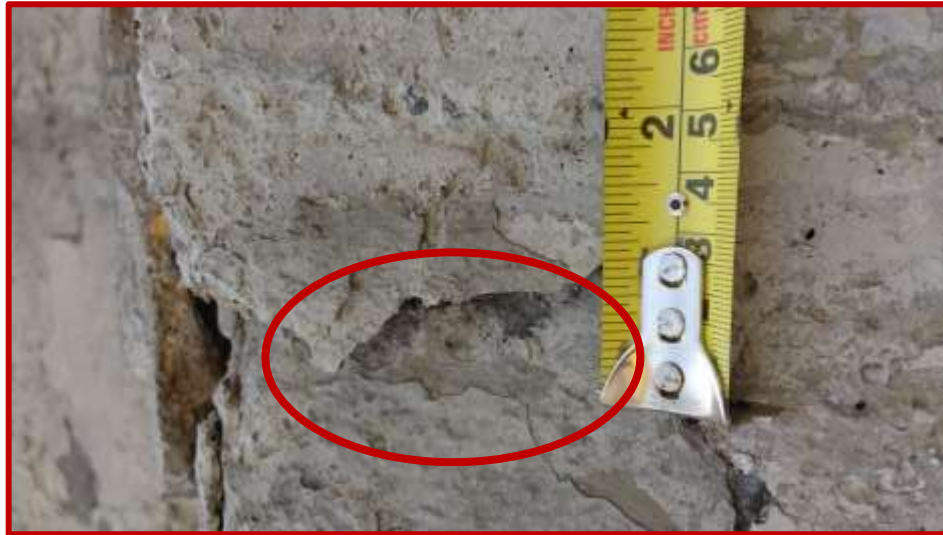
Imagen 8. Muro afectado por fisura.

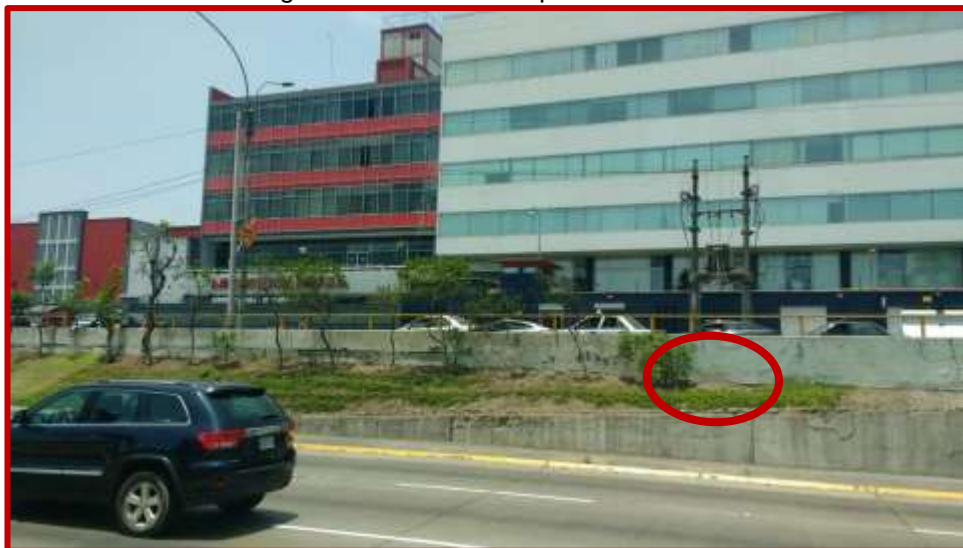
Paso 2: se usa wincha para medir el daño del muro estructural. Observando que en la Avenida Javier Prado es recurrente la erosión en los muros estructurales.

Imagen 9. Muro afectado por eflorescencia

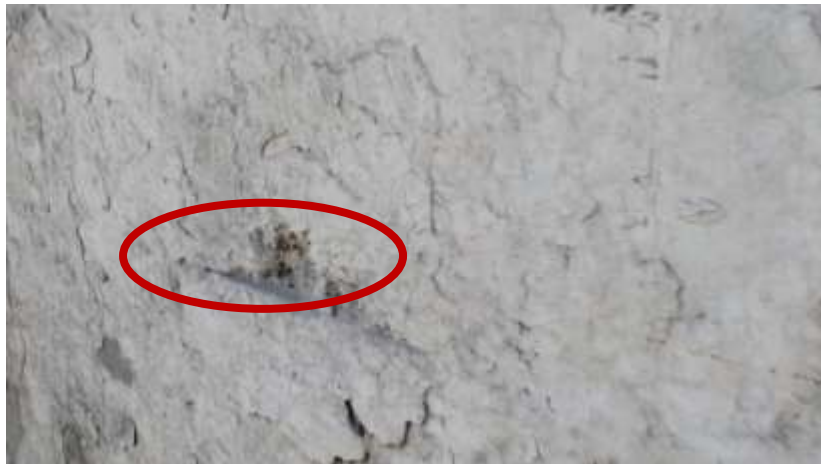
Planilla de inspección N°5			
Obra:	Avenida Paseo de la República, los tramos estudiados son (Avenida Javier Prado-Avenida Canadá)		
Contratista:	Universidad privada del norte		
Inspector:	Cynthia Paola Goyoneche Linares	Fecha:	13/04/2018
Determinación y evaluación patológica			
Sección de estudio:	Estructura		
Patología:	Presencia de erosión (agente físico)		
Estructural:	Si		
No estructural:	Si		
Área (m2)	64.88	Área afectada (m2)	51.25
Descripción de la patología			
Muro afectado, presencia de erosión muy profundas (leve) (Morales Rivaa, 2018).			
Observación			
Se aprecia un daño muy avanzado en el muro estructural, se ve la afectación por falta de mantenimiento a la Avenida Canadá.			
Imagen de muestra

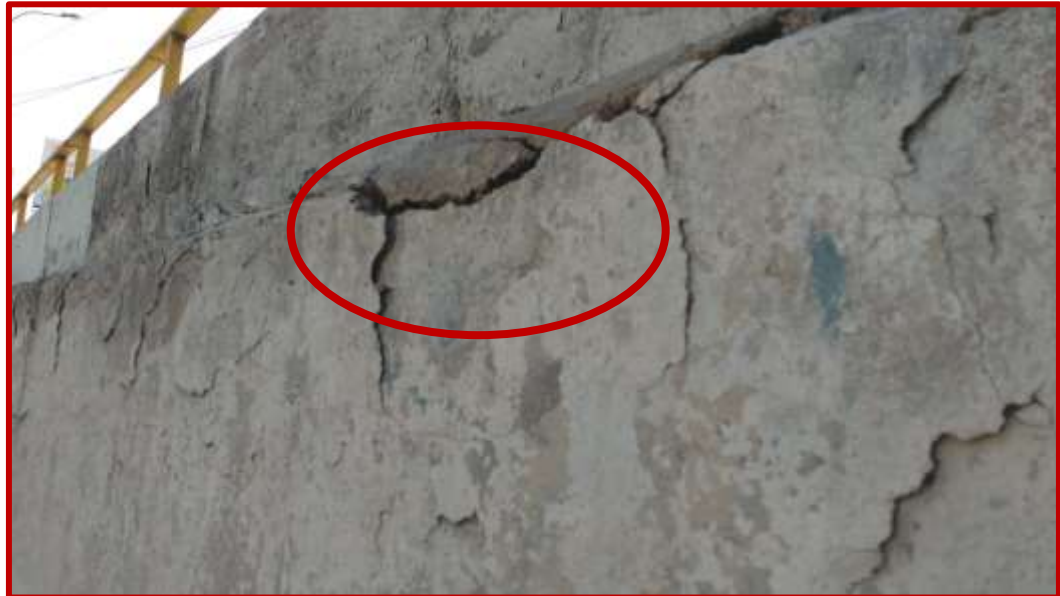
Imagen 10. Muro afectado por desprendimientos.

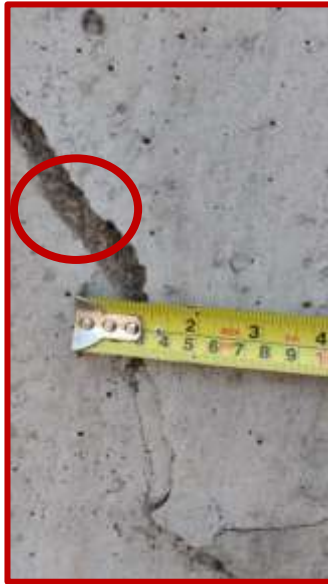
Paso 2: utiliza wincha para medir el daño del muro estructural. Se aprecia que las grietas son mayores de 5mm.

Imagen 11. Muro afectado por Grietas

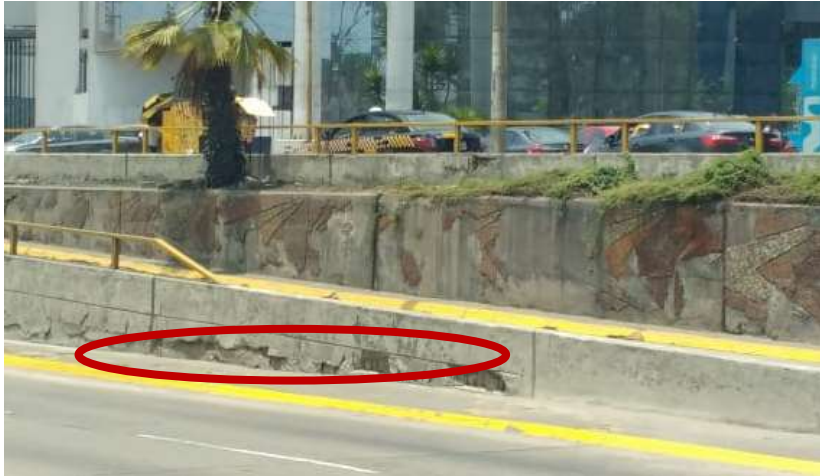
Planilla de inspección N° 8			
Obra:	Avenida Paseo de la República, los tramos estudiados son (Avenida Javier Prado-Avenida Canadá)		
Contratista:	Universidad privada del norte		
Inspector:	Cynthia Paola Goyoneche Linares	Fecha:	13/04/2018
Determinación y evaluación patológica			
Sección de estudio:	estructura		
Patología:	desprendimiento del concreto		
Estructural:	Si		
No estructural:	Si		
Área (m2)	64.88	Área afectada (m2)	20
Descripción de la patología			
“Durante un tiempo prolongado, se observa desprendimiento causa de un ausente mantenimiento en la edificación”. Por lo cual, presencia una patología de agente mecánico. Su nivel de severidad moderado (Morales Rivaa, 2018).			
Observación			
Se aprecian diversas grietas debido a la infiltración de humedad, se observa la afectación por mal diseño del concreto en la estructura.			
Imagen de muestra

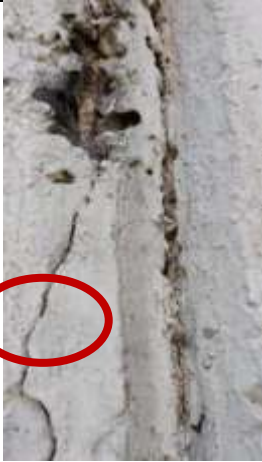
Planilla de inspección N° 10			
Obra:	Avenida Paseo de la República, los tramos estudiados son (Avenida Javier Prado-Avenida Canadá)		
Contratista:	Universidad privada del norte		
Inspector:	Cynthia Paola Goyoneche Linares	Fecha:	13/04/2018
Determinación y evaluación patológica			
Sección de estudio:	Estructura		
Patología:	Presencia de grietas		
Estructural:	Si		
No estructural:	Si		
Área (m2)	64.88	Área afectada (m2)	40
Descripción de la patología			
Durante un periodo de tiempo muy prolongado, se observa presencia de extensas grietas por falta de mantenimiento en la edificación. Por lo cual, presencia una patología de agente mecánico. “Nivel de severidad moderado” (Morales Rivaa, 2018).			
Observación			
Se ve la afectación por mal diseño del concreto en la estructura.			
Imagen de muestra

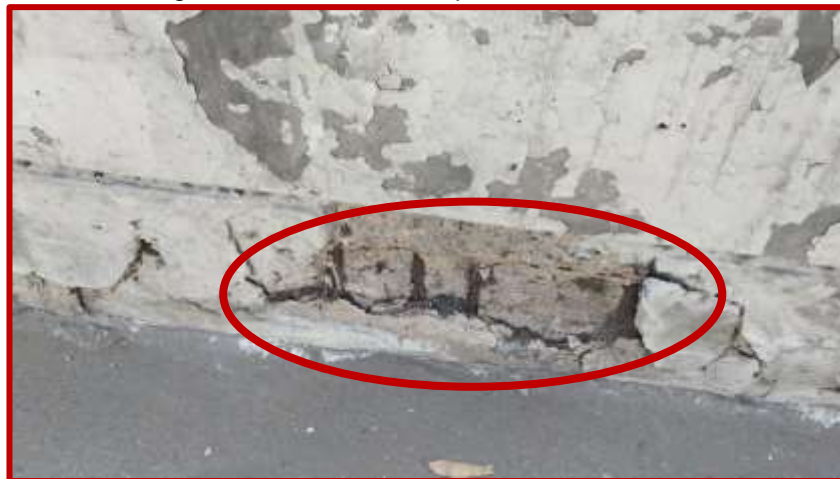
Imagen 12. Muro afectado por corrosión del acero

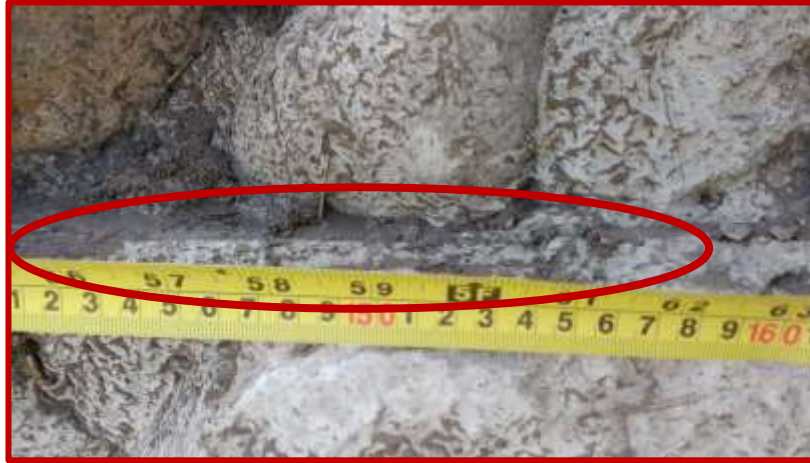
Paso 2: se usa wincha para medir el daño del muro estructural. En los tramos de la intersección de las Avenidas Javier Prado y Canadá se presenta corrosión en el acero de refuerzo.

Imagen 13. Muro afectado por corrosión del acero.

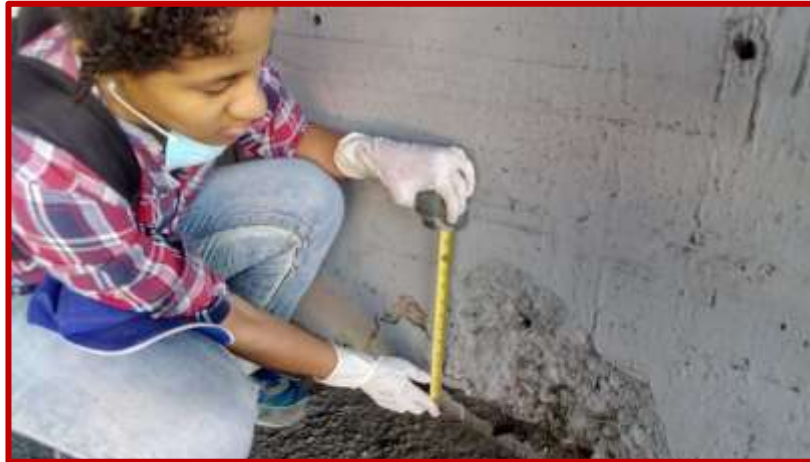
Imagen 14. Muro afectado, medición de cada agente patológico.

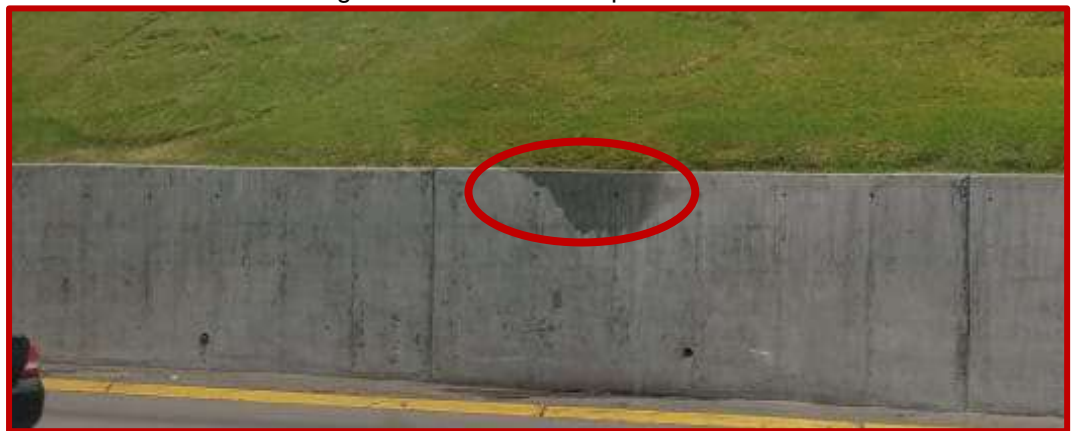
Para los agentes internos, se tiene el álcali sílice y carbonato, los factores que los definen son: de (Montani, 2000) la humedad y el cambio climático, esto cambia constantemente de volumen ocasionando esfuerzos internos tales como agrietamiento y fisuras en el concreto.

Imagen 15. Muro afectado por humedad.

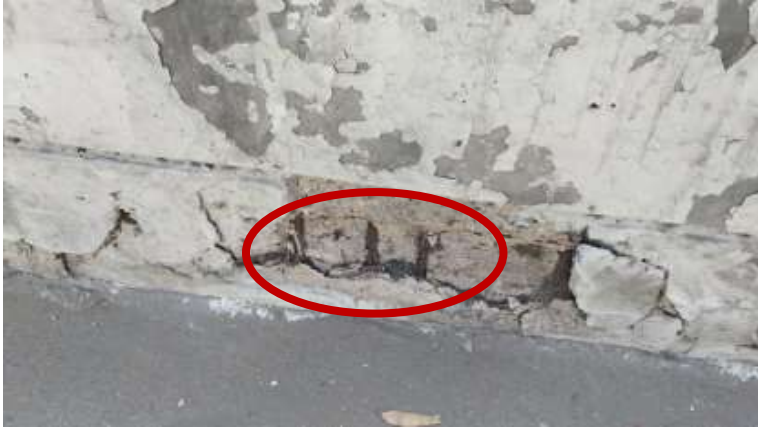
Planilla de inspección N° 21			
Obra:	Avenida Paseo de la República, los tramos estudiados son (Avenida Javier Prado-Avenida Canadá)		
Contratista:	Universidad privada del norte		
Inspector:	Cynthia Paola Goyoneche Linares	Fecha:	14/04/2018
Determinación y evaluación patológica			
Sección de estudio:	estructura		
Patología:	Presencia de corrosión agente químico		
Estructural:	Si		
No estructural:	si		
Área (m2)	64.88	Área afectada (m2)	63.75
Descripción de la patología			
Muro afectado, modo severo de corrosión de 30 cm en el muro estructural en la avenida Javier Prado. “Nivel de severidad moderado” (Morales Rivaa, 2018).			
Observación			
Se aprecia corrosión muy avanzada en el muro estructural, se visualiza la afectación por falta de mantenimiento y desprendimiento del muro.			
Imagen de muestra

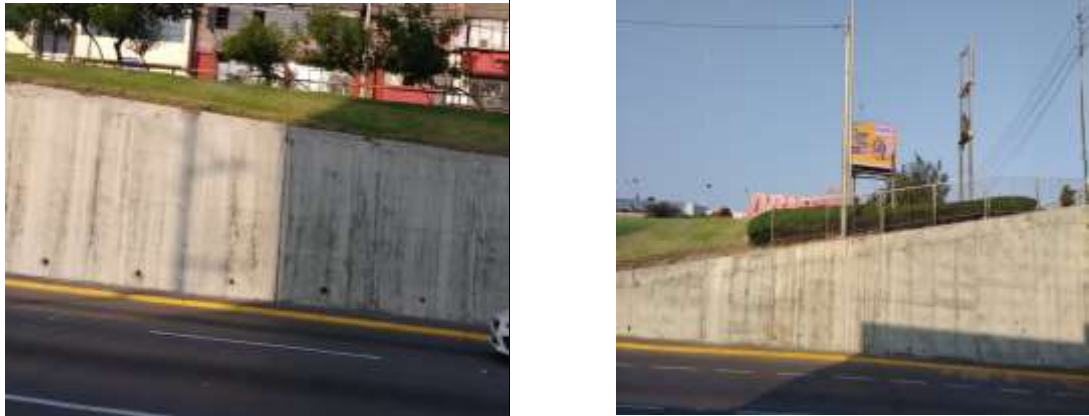
Planilla de inspección N° 22			
Obra:	Avenida Paseo de la República, los tramos estudiados son (Avenida Javier Prado- Avenida Canadá)		
Contratista:	Universidad privada del norte		
Inspector:	Cynthia Paola Goyoneche Linares	Fecha:	14/04/2018
Determinación y evaluación patológica			
Sección de estudio:	estructura		
Patología:	Presencia de eflorescencia (agente químico)		
Estructural:	Si		
No estructural:	si		
Area (m2)	64.88	Area afectada (m2)	60
Descripción de la patología			
Un fenómeno muy común, presencia de sales con textura de color blanco, se observa una zona muy avanzada en la avenida Javier Prado. “Nivel de severidad leve” (Morales Riva, 2018).			
Observación			
Se aprecia eflorescencia muy avanzada en el muro estructural, se ve la afectación por falta de mantenimiento.			
Imagen de muestra

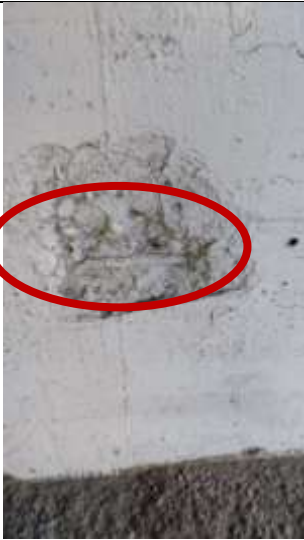
Planilla de inspección N° 23			
Obra:	Avenida Paseo de la República, los tramos estudiados son (Avenida Javier Prado-Avenida Canadá)		
Contratista:	Universidad privada del norte		
Inspector:	Cynthia Paola Goyoneche Linares	Fecha:	14/04/2018
Determinación y evaluación patológica			
Sección de estudio:	estructura		
Patología:	Corrosión en el acero de refuerzo (agente químico)		
Estructural:	Si		
No estructural:	si		
Área (m2)	64.88	Área afectada (m2)	63.75
Descripción de la patología			
Muro afectado, presencia de corrosión del acero. “Nivel de severidad leve” (Morales Rivaa, 2018).			
Observación			
Se puede apreciar corrosión muy avanzada en el muro estructural, aunque la pintura que se aprecia en la imagen pueda tapar el daño. El daño de los muros estructurales por falta de mantenimiento.			
Imagen de muestra

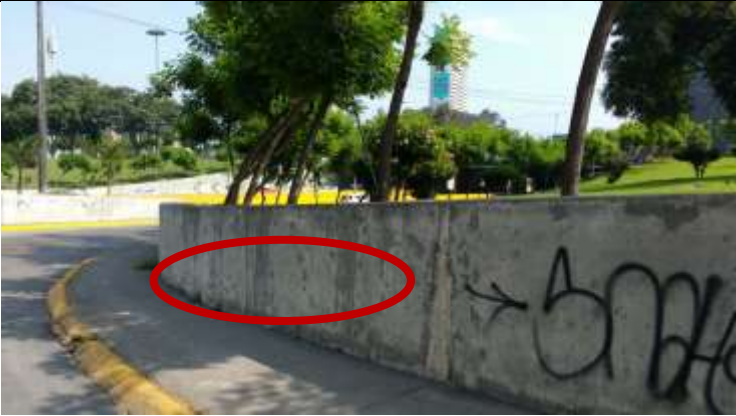
Planilla de inspección N° 24			
Obra:	Avenida Paseo de la República, los tramos estudiados son (Avenida Javier Prado-Avenida Canadá)		
Contratista:	Universidad privada del norte		
Inspector:	Cynthia Paola Goyoneche Linares	Fecha:	14/04/2018
Determinación y evaluación patológica			
Sección de estudio:	estructura		
Patología:	Presencia de infiltración y humedad (agente biológico)		
Estructural:	Si		
No estructural:	si		
Área (m2)	64.88	Área afectada (m2)	9.00
Descripción de la patología			
Se describe infiltración de humedad en el muro estructural por el riego de los jardines. “Nivel de severidad moderado” (Morales Rivaa, 2018).			
Observación			
Observamos eflorescencia en el muro estructural, de una longitud de 1.5 m.			
Imagen de muestra

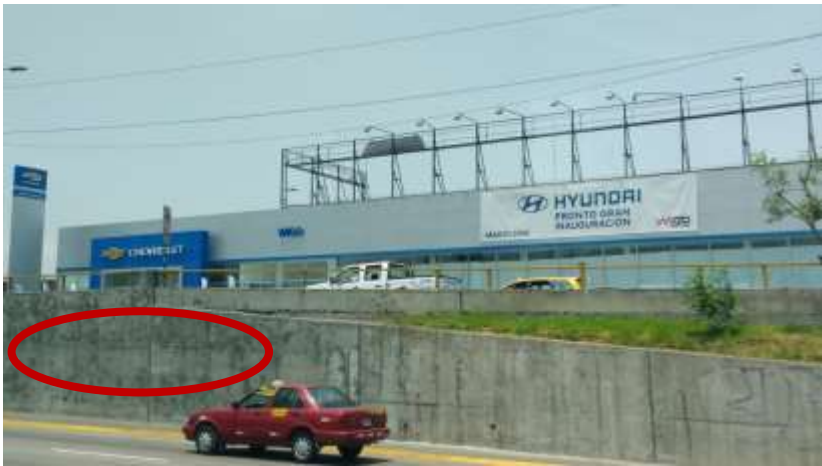
Planilla de inspección N° 25			
Obra:	Avenida Paseo de la República, los tramos estudiados son (Avenida Javier Prado-Avenida Canadá)		
Contratista:	Universidad privada del norte		
Inspector:	Cynthia Paola Goyoneche Linares	Fecha:	14/04/2018
Determinación y evaluación patológica			
Sección de estudio:	estructura		
Patología:	Presencia de infiltración de agua y humedad (agente biológico)		
Estructural:	Si		
No estructural:	si		
Área (m2)	64.88	Área afectada (m2)	9.00
Descripción de la patología			
Muro afectado por presencia de infiltración de agua y humedad por el riego de jardines. “Nivel de severidad moderado” (Morales Rivaa, 2018).			
Observación			
En la Avenida Canadá se observó eflorescencia en una longitud de 4 m, esto ocasiona los drenajes obstruidos en dicho estudio como se muestra en la fotografía.			
Imagen de muestra

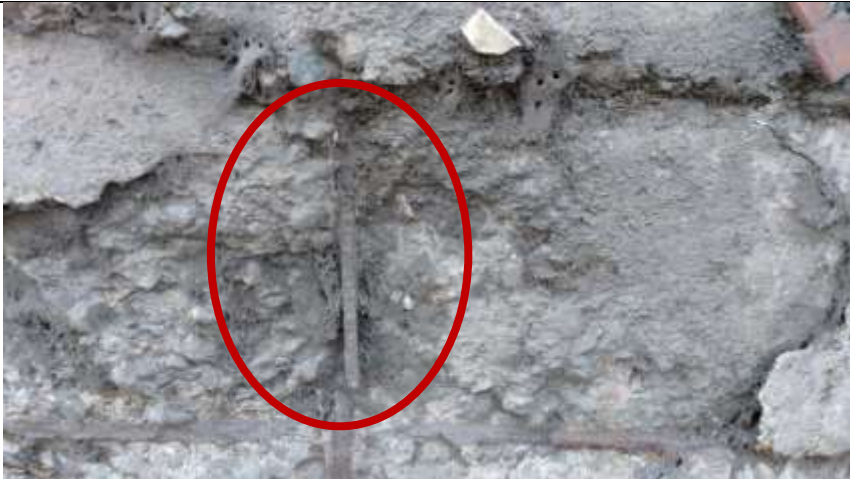
Planilla de inspección N° 27			
Obra:	Avenida Paseo de la República, los tramos estudiados son (Avenida Javier Prado-Avenida Canadá)		
Contratista:	Universidad privada del norte		
Inspector:	Cynthia Paola Goyoneche Linares	Fecha:	14/04/2018
Determinación y evaluación patológica			
Sección de estudio:	estructura		
Patología:	Presencia de acero de refuerzo expuesto, corrosión (agente químico)		
Estructural:	Si		
No estructural:	si		
Área (m2)	64.88	Área afectada (m2)	63.75
Descripción de la patología			
Desgarramiento del muro estructural, haciendo evidencia el acero de refuerzo en corrosión. “Nivel de severidad moderado” (Morales Rivaa, 2018).			
Observación			
Se aprecia corrosión muy avanzada en el muro estructural, se observa la afectación por falta de mantenimiento.			
Imagen de muestra

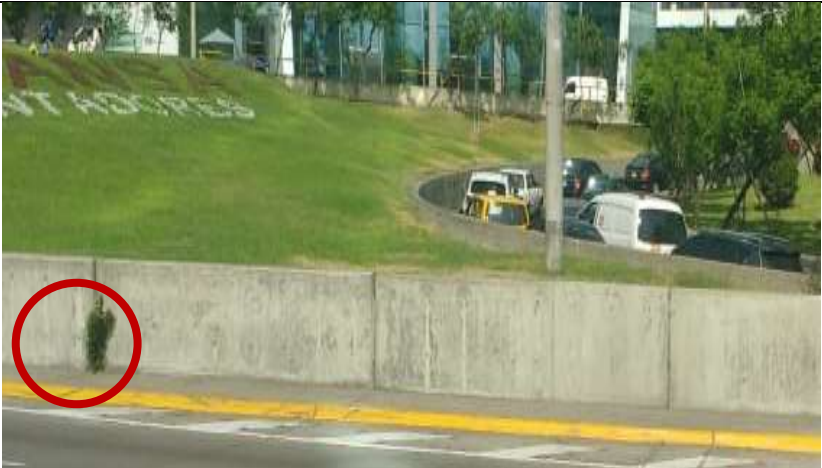
Planilla de inspección N° 28			
Obra:	Avenida Paseo de la República, los tramos estudiados son (Avenida Javier Prado-Avenida Canada)		
Contratista:	Universidad privada del norte		
Inspector:	Cynthia Paola Goyoneche Linares	Fecha:	14/04/2018
Determinación y evaluación patológica			
Sección de estudio:	estructura		
Patología:	Presencia de vegetación en los muros estructurales (agente biológico)		
Estructural:	Si		
No estructural:	si		
Área (m2)	64.88	Área afectada (m2)	11.00
Descripción de la patología			
Muro afectado por presencia de vegetación y humedad por el riego de jardines. “Nivel de severidad leve” (Morales Riva, 2018).			
Observación			
Se aprecia la gran eflorescencia debido a la infiltración de humedad, se ve la afectación por todo el lindero del muro a la izquierda de la fotografía.			
Imagen de muestra

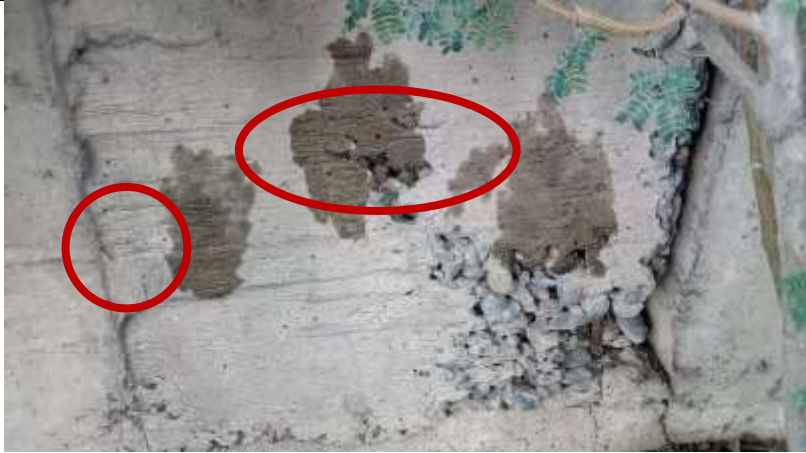
Planilla de inspección carbonatación N° 31			
Obra:	Avenida Paseo de la República, los tramos estudiados son (Avenida Javier Prado- Avenida Canadá)		
Contratista:	Universidad privada del norte		
Inspector:	Cynthia Paola Goyoneche Linares	Fecha:	13/04/2018
Determinación y evaluación patológica			
Sección de estudio:	Muro estructural M2		
Patología:	Carbonatación a 20 mm		
Estructural:	Si		
Nivel de severidad	Medio		
Ubicación:	Avenida Javier prado		
Descripción de la patología			
Realizada la inspección visual, se observa un nivel de carbonatación de 20 mm de la capa de la superficie en la estructura del muro estructural.			
Ensayo			
Prueba de fenolftaleína, inspección visual.			
Observación: Después de 80 segundos presenta un aspecto humedecido, lo cual, representa carbonatación en la capa de recubrimiento.			
Imagen de muestra

<p><i>Causa: el dióxido de carbono, componente químico que penetra en el concreto hasta llegar al medio alcalino cambiando su nivel de PH a ácido.</i></p> <p><i>Efecto: debido a la exposición continua del dióxido de carbono el cual actúa como elemento agresor en el concreto haciendo corrosión al acero de refuerzo.</i></p>
