“DETERMINACIÓN DE LAS CONDICIONES DEL PAVIMENTO FLEXIBLE Y SUS CAUSAS, DESPUÉS DEL FENÓMENO DEL NIÑO EN EL AÑO 2017, APLICANDO EL MÉTODO ÍNDICE DE CONDICIÓN DEL PAVIMENTO, EN LA AVENIDA MIRAFLORES – TRUJILLO”

Tesis para optar el título profesional de:
Ingeniera Civil

Ruth Emily Terrones Benavidez

2020

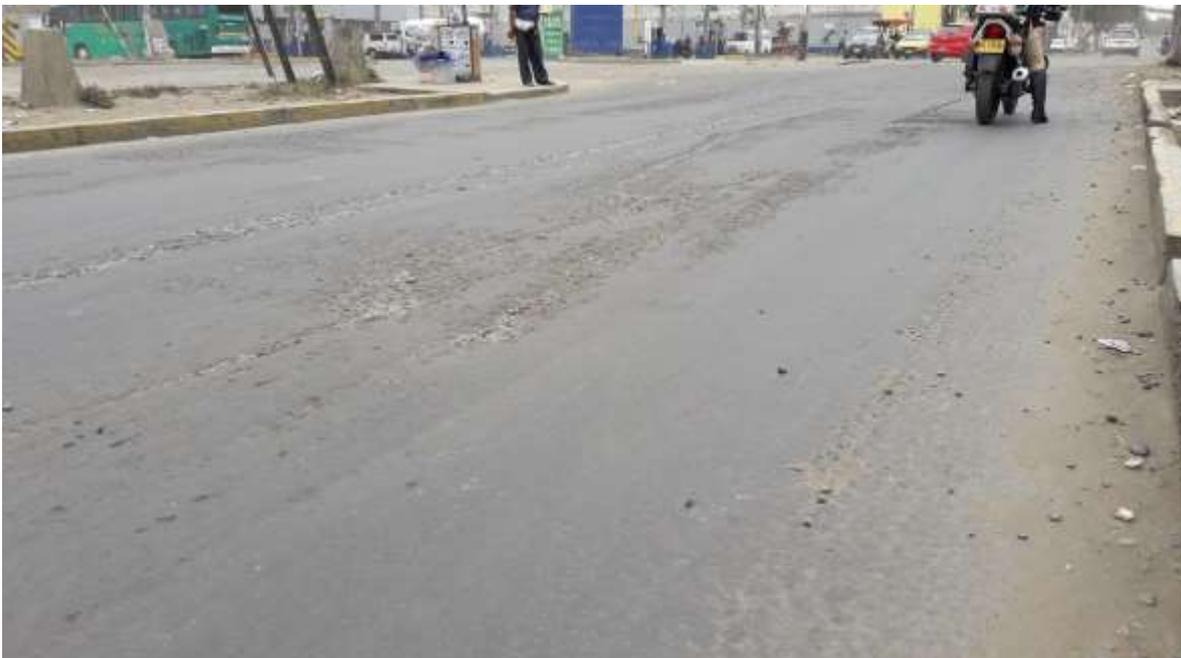
*Fotografía 2. Falla N°14 desprendimiento de agregados
Fuente: Elaboración propia*

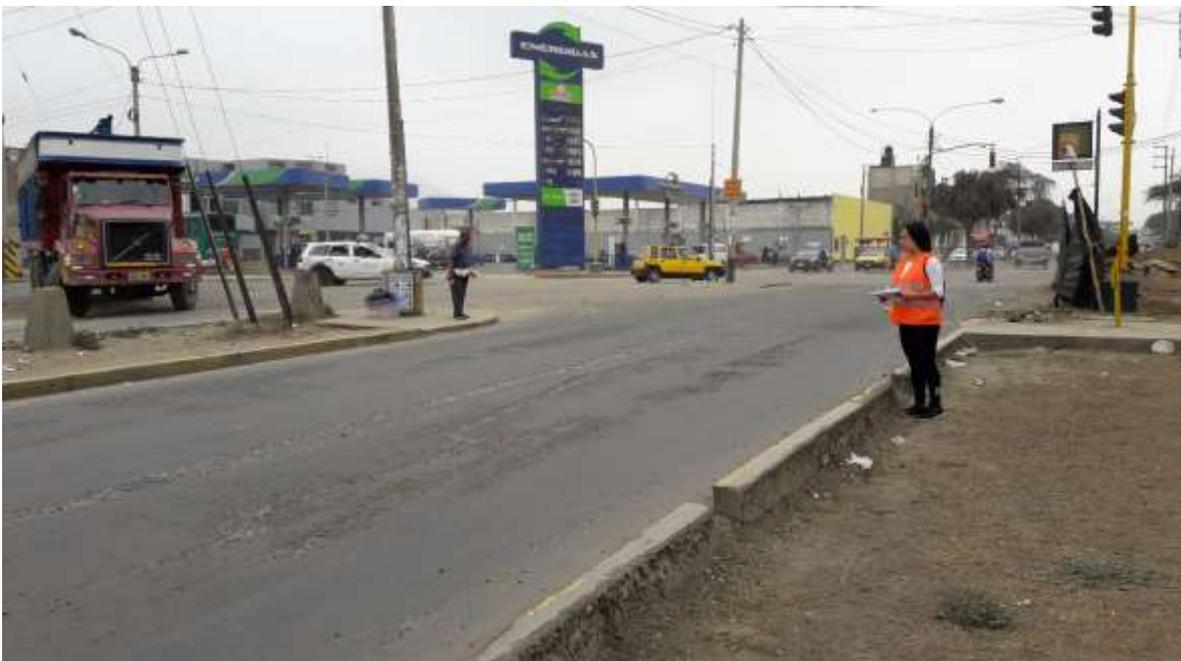
Fotografía 6. Fallas encontradas parcheo, desprendimiento de agregados
Fuente: Elaboración propia

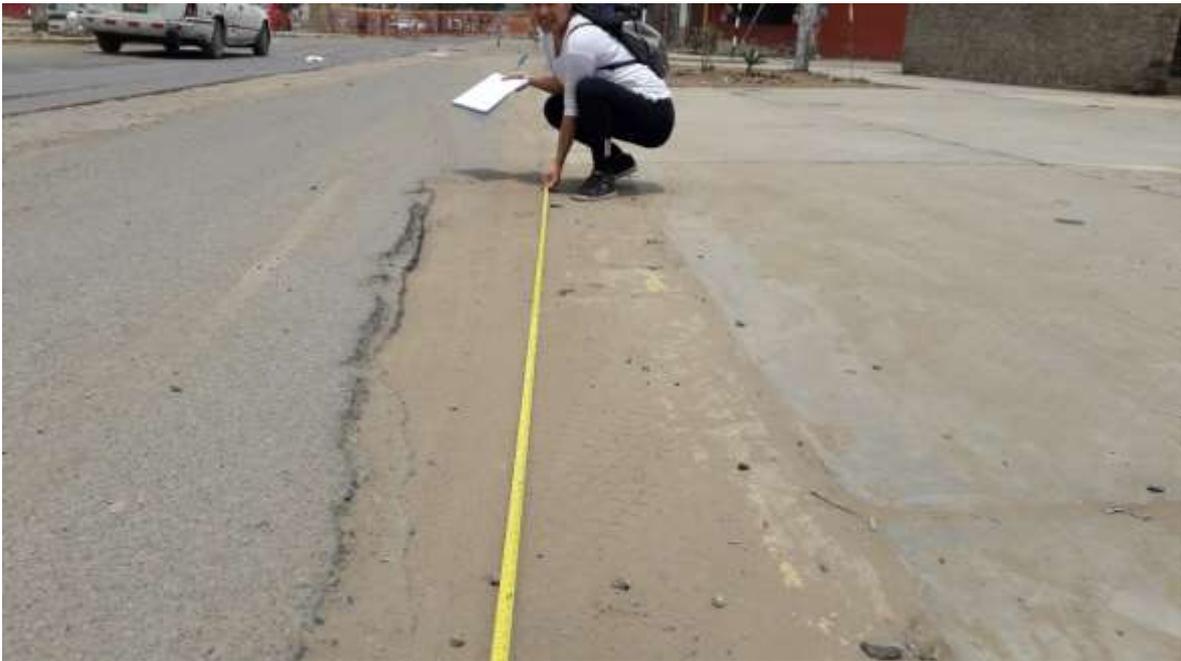
*Fotografía 7. Falla desnivel de berma
Fuente: Elaboración propia*

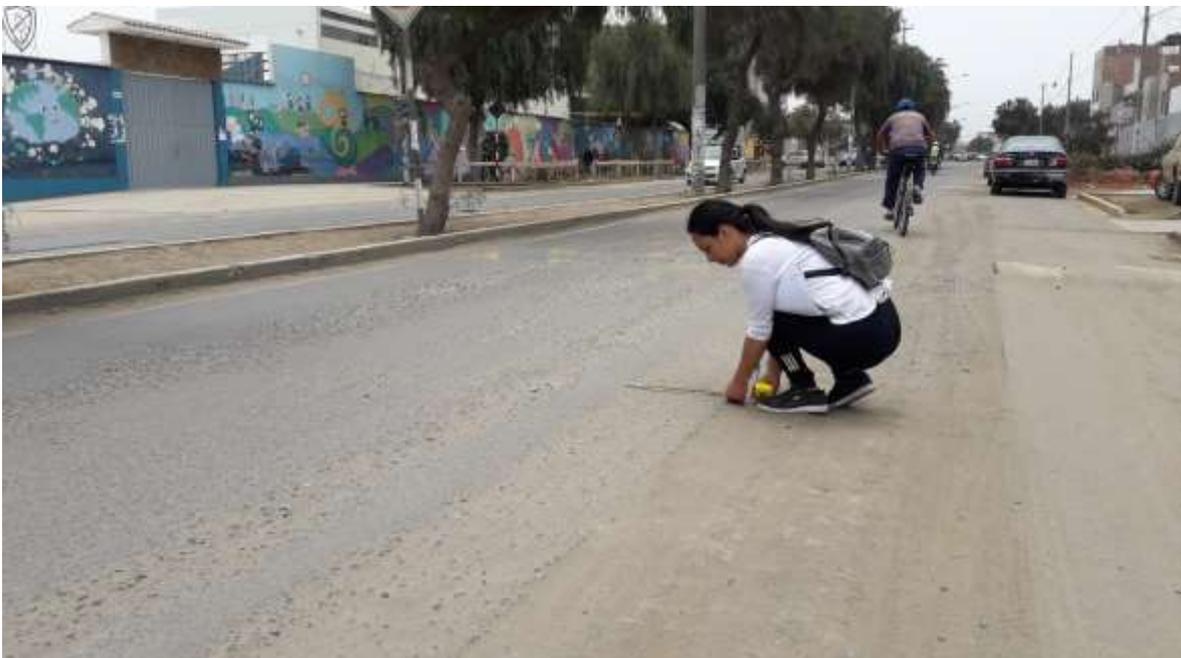
*Fotografía 10. Tomando medidas de la falla desprendimiento de agregados
Fuente: Elaboración propia*

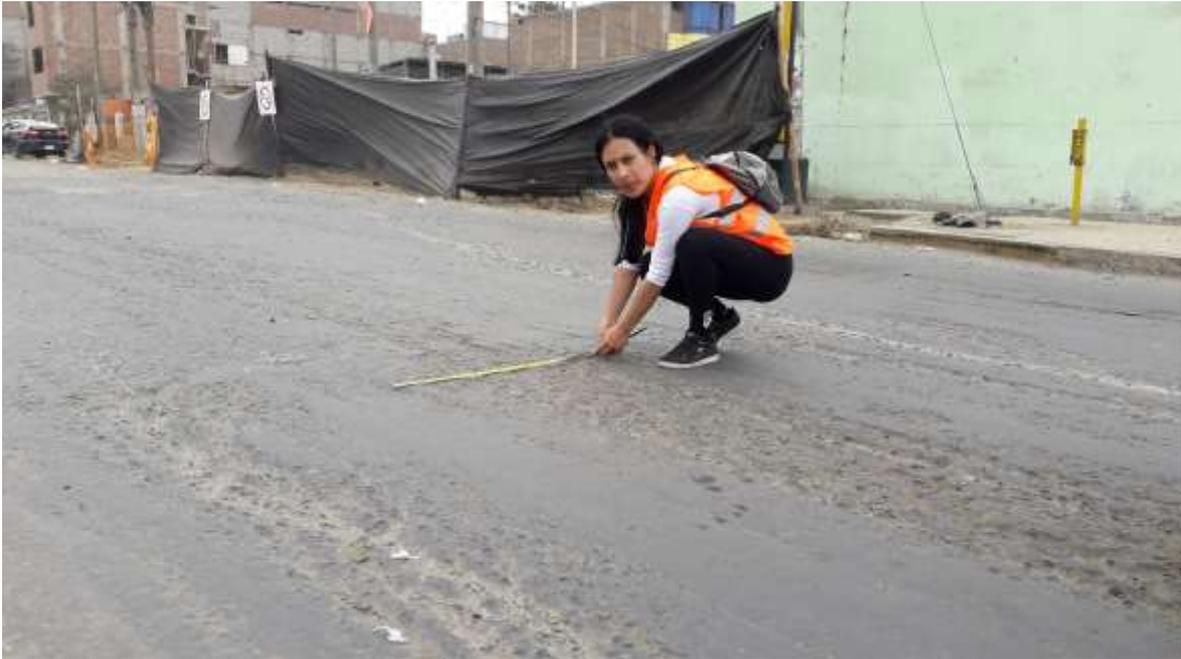
Fotografía 11. Falla desprendimiento de agregados
Fuente: Elaboración propia

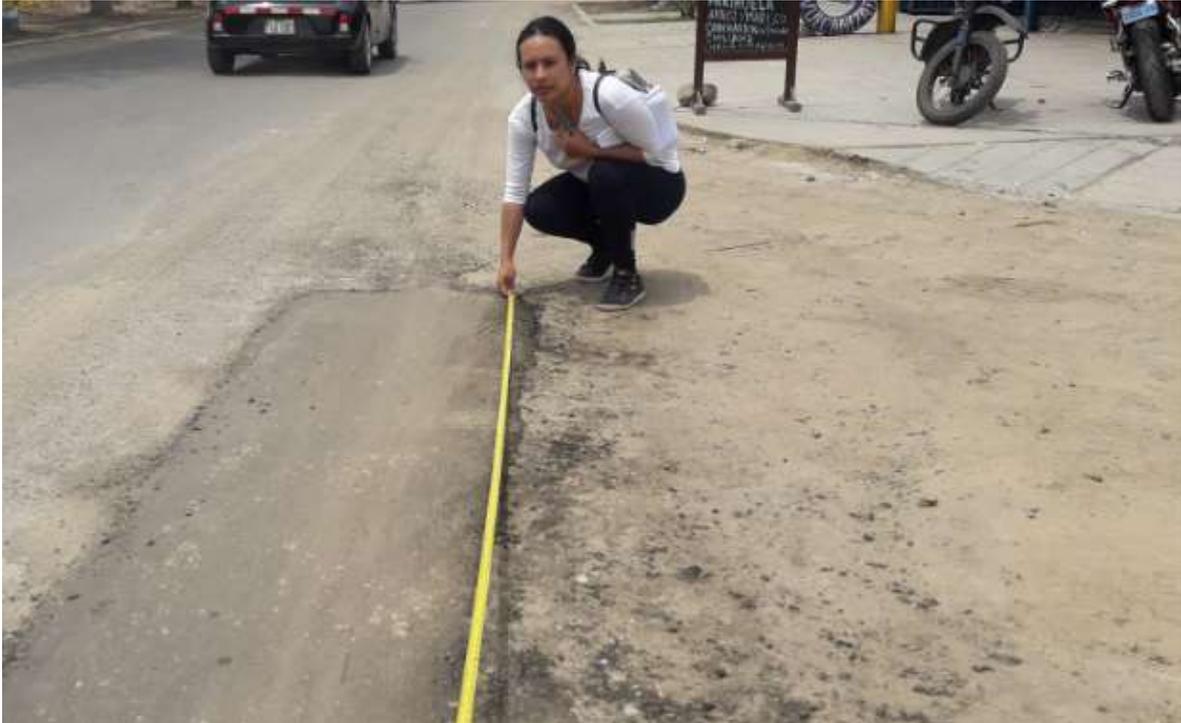
Fotografía 13. Fallas encontradas
Fuente: Elaboración propia

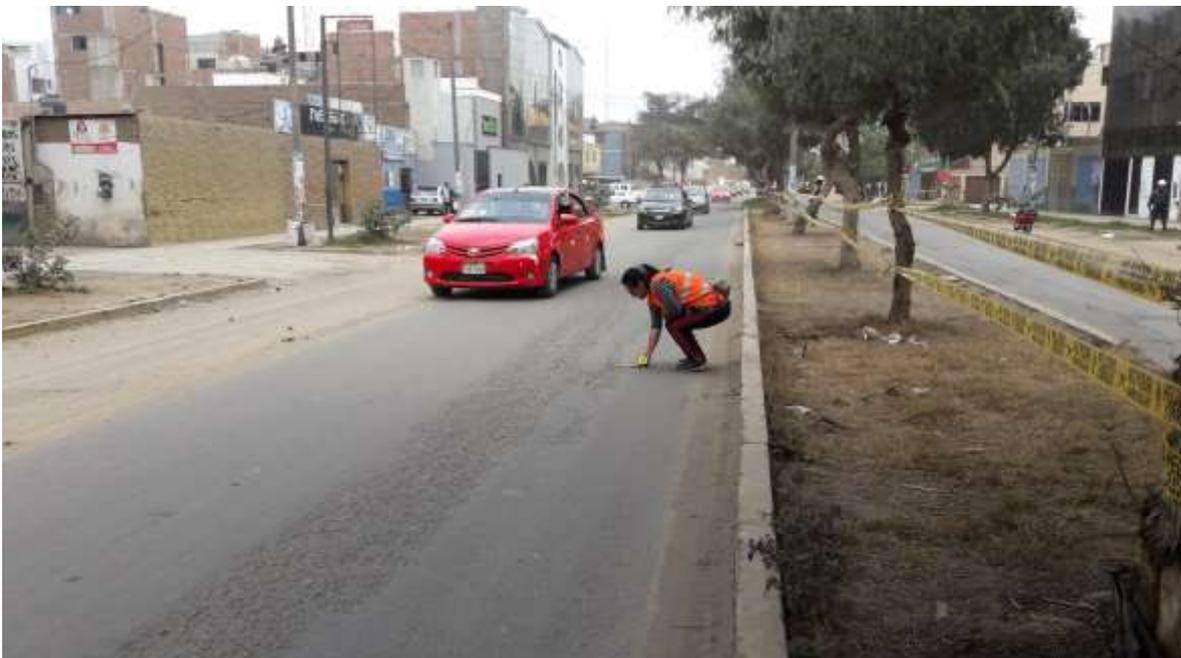
Fotografía 14. Desprendimiento de agregados, tomando medidas
Fuente: Elaboración propia

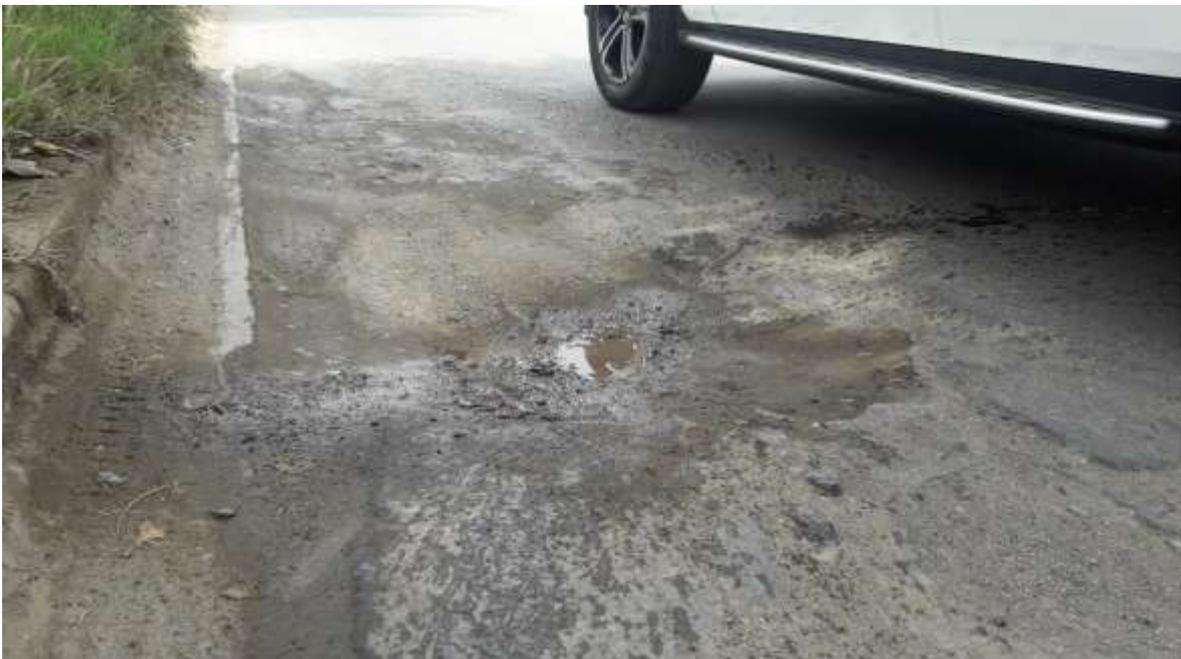
*Fotografía 18. Falla N° 13 huecos
Fuente: Elaboración propia*

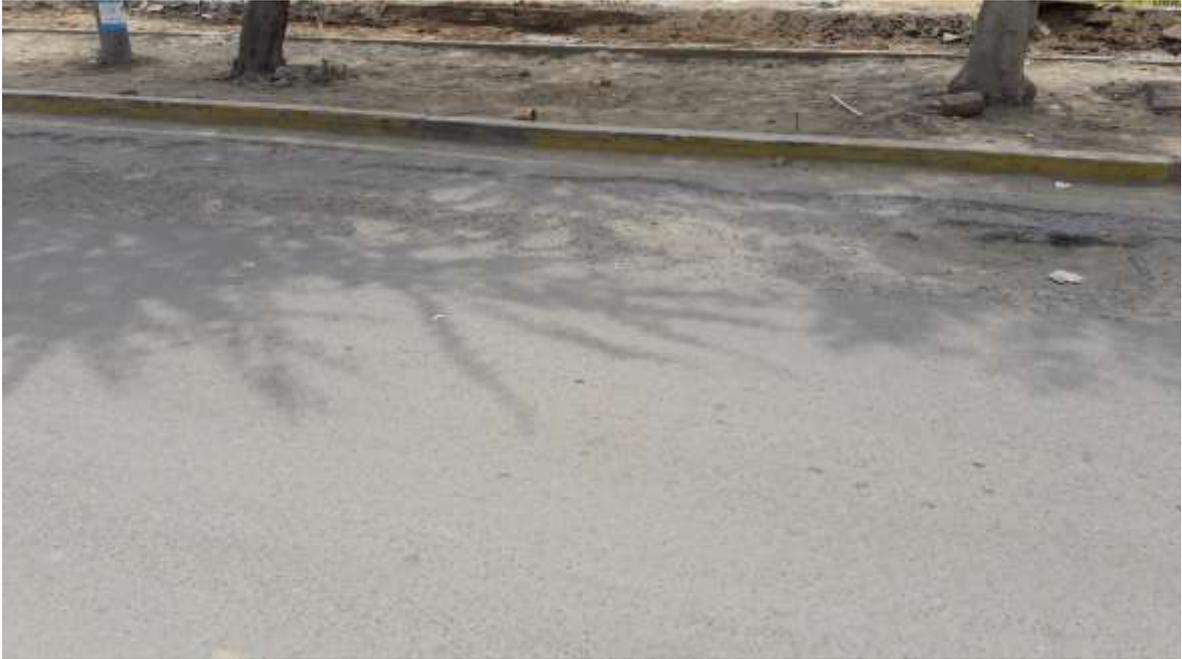
Fotografía 19. Fallas encontradas
Fuente: Elaboración propia
